**NEKUSTAMĀ ĪPAŠUMA –  
Biešu ielā 4, Rīgā, un Indriķa ielā 8A, Rīgā,  
NOVĒRTĒJUMS**

**RTU servisu aģentūra, SIA;**

Mācību ēka Indriķa ielā 8A, Rīgā, LV-1004

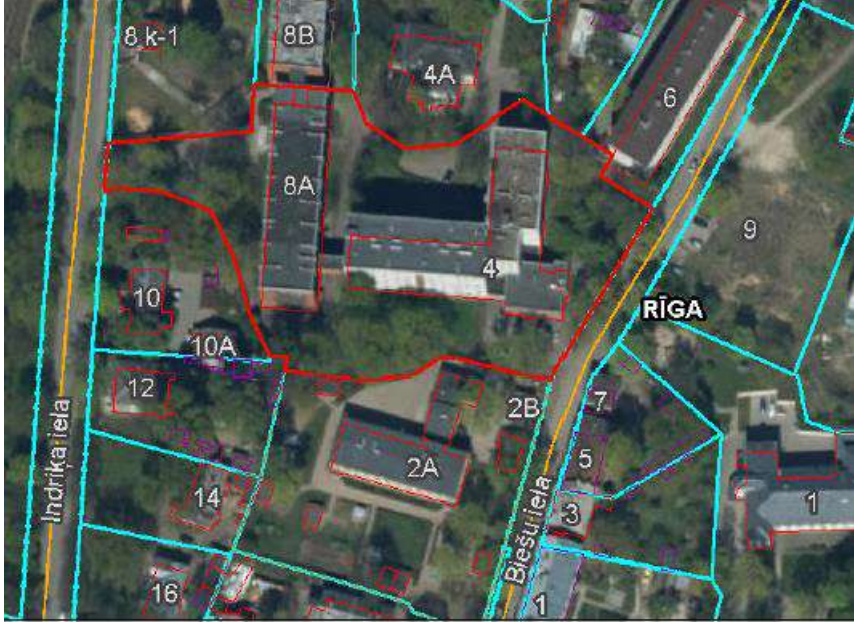
| Zemesgabals adrese ir Indriķu iela 8A, Rīga, LV-1004 (Fotofiksāciju Nr.1). Zemesgabala izmantošana atbilstoši teritorijas plānojuma nav mainīta. Zemesgabala platība ir 8248 m <sup>2</sup> . | |

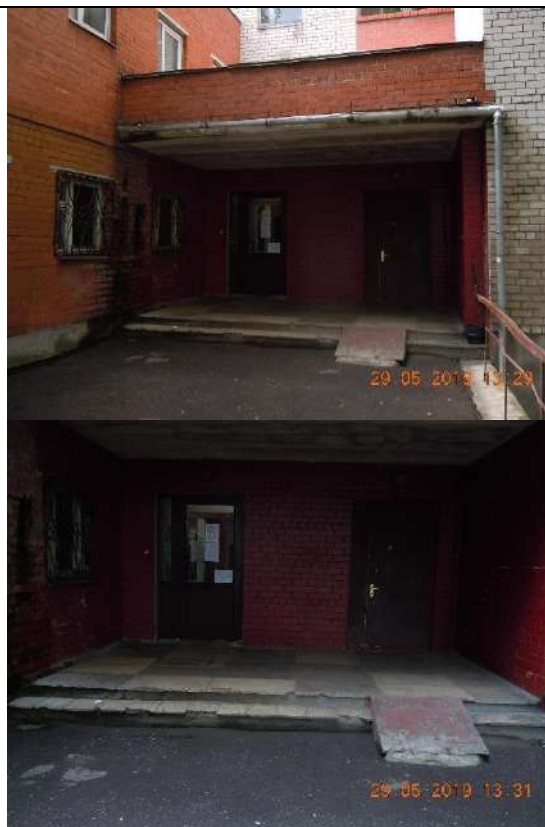
Fotofiksācija Nr.2  
Neesošas lietusūdens notekas dēļ  
lietusūdens ilgtermiņā ir radījis būtiskus  
ķieģeļu mūra bojājumus

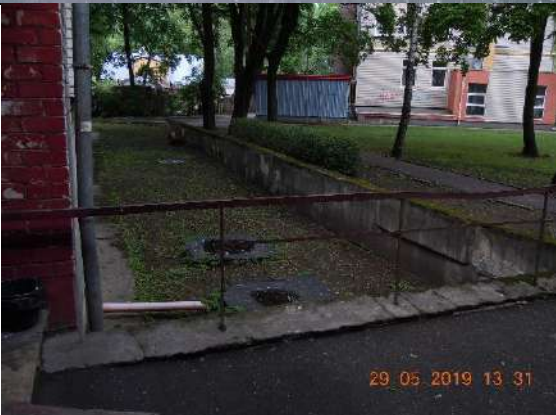
| <p>Fotofiksācija Nr.4<br/>Bojātas margas (trūkst aizpildījums),<br/>krišanas risks (BL 9.panta 4.p; LBN 208-15<br/>32.p)</p> | |

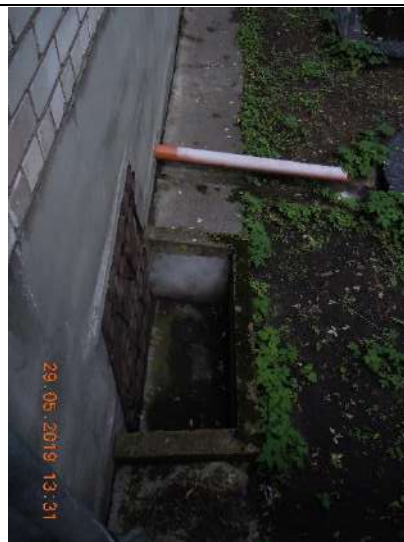
Fotofiksācija Nr.5  
Pagrabstāva logu gaismas šahtas nav  
norobežotas radot iekrišanas risku (BL  
9.panta 4.p; LBN 208-15 32.p)

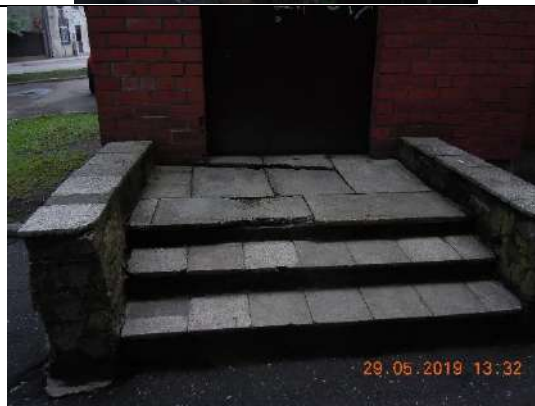
Fotofiksācija Nr.6  
Bojātas kāpnēs, flīžu iesēdumi

14. Ieejas kāpņu nesošo metāla konstrukciju pretkorozijas apstrādi.  
15. Visu ieejas kāpņu pakāpienu virsmu un pašu pakāpienu atjaunošanu.

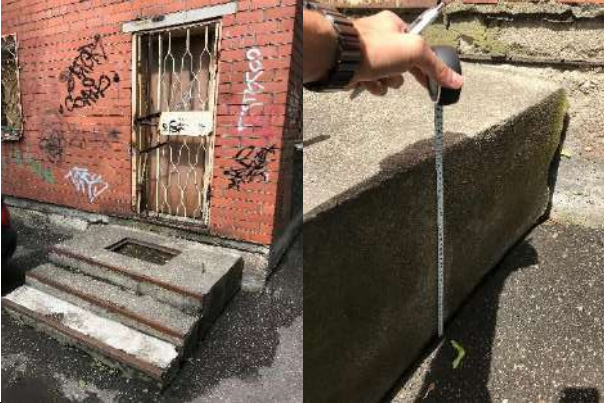
| <p>Fotofiksācija Nr.9<br/>Kāpnēm nav uzstādītas margas, radot krišanas risku (BL 9.panta 4.p; LBN 208-15 32.p)</p> | |

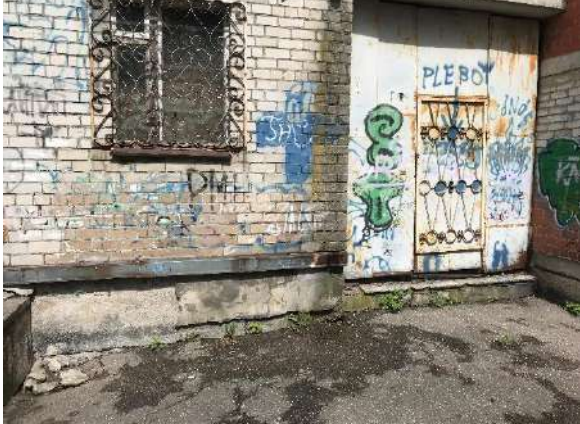
| <p>Fotofiksācija Nr.11<br/>Bojātas (neesošas) lietusūdens sistēmas dēļ bojāta fasāde;<br/>Bojāts cokola daļas apmetums</p> | |

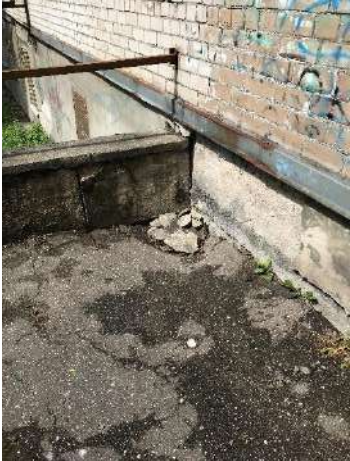
| <p>Fotofiksācija Nr.12<br/>Asfalta seguma bojājumi, iesēdums pie ēkas pamatiem</p> | |

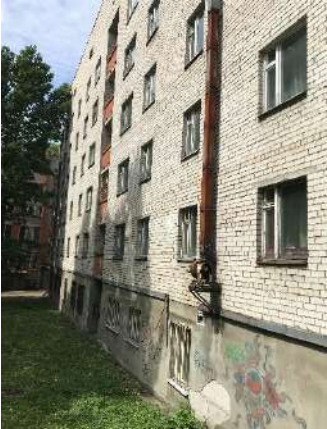
| <p>Fotofiksācija Nr.13<br/>Ēkas fasādes kopskats<br/>Korodējis mehāniskās ventilācijas kanāls</p> | |

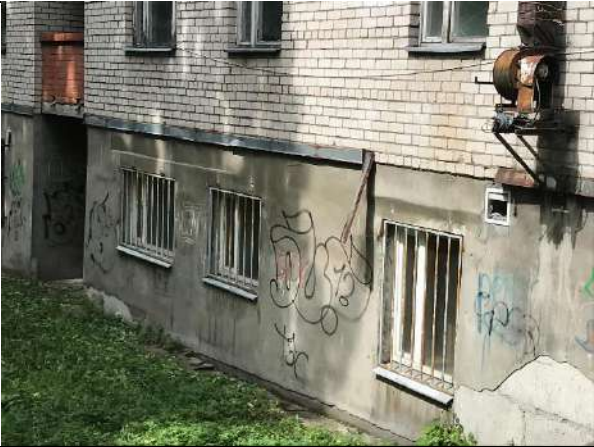
| <p>Fotofiksācija Nr.14<br/>Bojāts cokola daļas atdalošais nosegelements<br/>Korodējis mehāniskās ventilācijas kanāls</p> | |

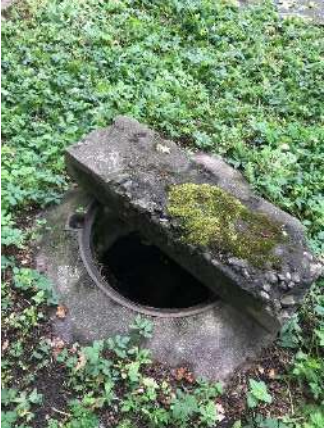
| <p>Fotofiksācija Nr.15<br/>Ēkas pieguļošajā teritorijā nenosegta sadzīves kanalizācijas aka, augsts iekrišanas risks (BL 9.panta 4.p)</p> | |

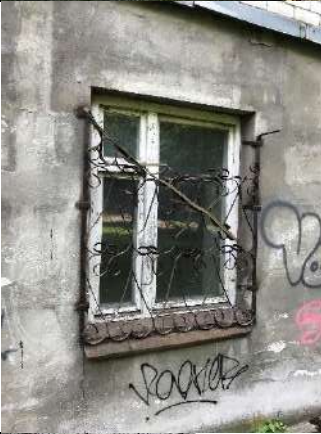
| <p>Fotofiksācija Nr.18<br/>Bojāts loga nosedzošais aizsargrāmis</p> | | | |

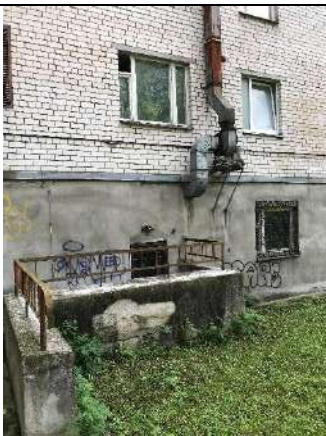
| <p>Fotofiksācija Nr.20<br/>Cokola daļas apmetuma bojājumi</p> | |

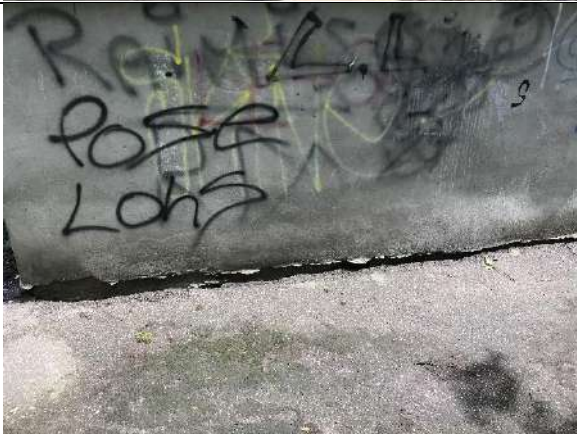
| <p>Fotofiksācija Nr.22<br/>Asfalta nosēdums pie ēkas pamatiem</p> | |

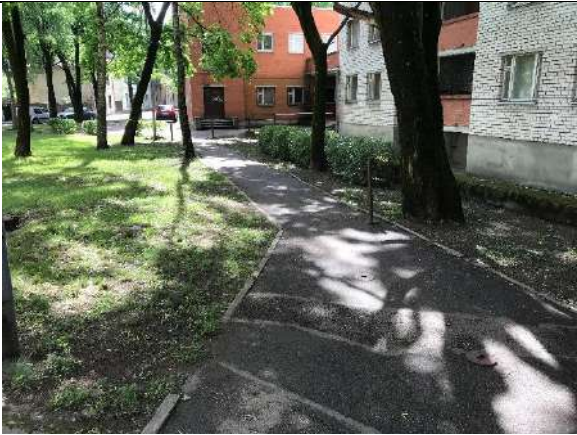
| <p>Fotofiksācija Nr.24<br/>Gājēju trotuārs, teritorijas kopskats<br/>Asfaltbetona seguma un bortakmeņu<br/>bojājumi</p> | |

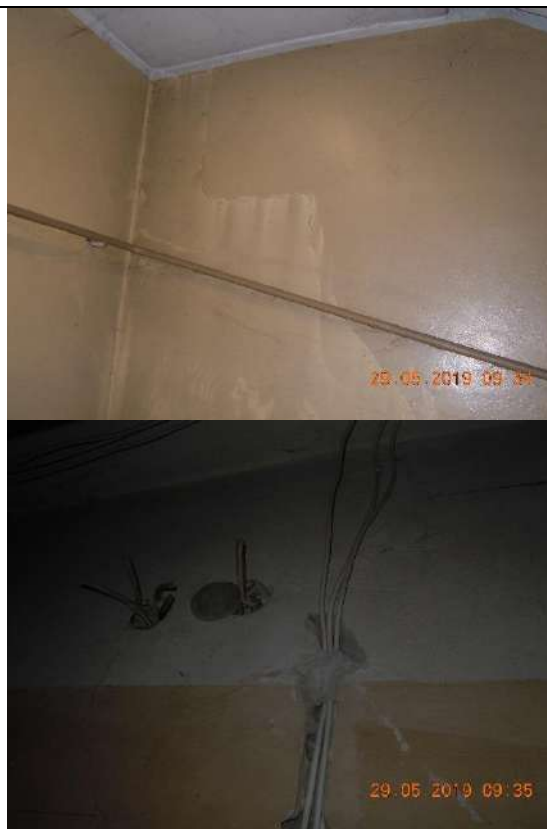
Fotofiksācija Nr.26  
Telpa Nr.1, telpu grupa Nr.013  
Kopskats

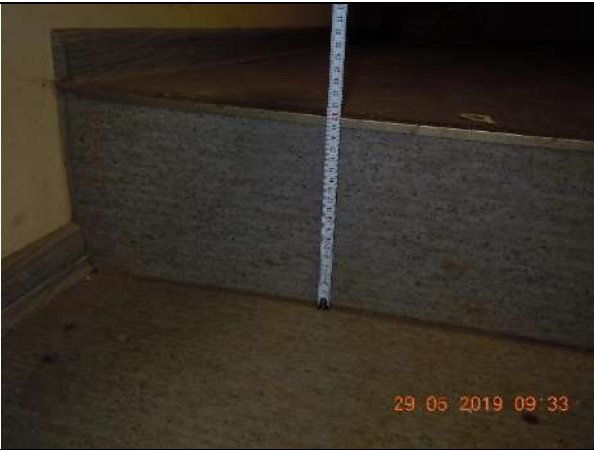
| <p>Fotofiksācija Nr.27<br/>Telpa Nr.1, telpu grupa Nr.013<br/>Kopskats</p> | <p>29.05.2019 09:33</p> |

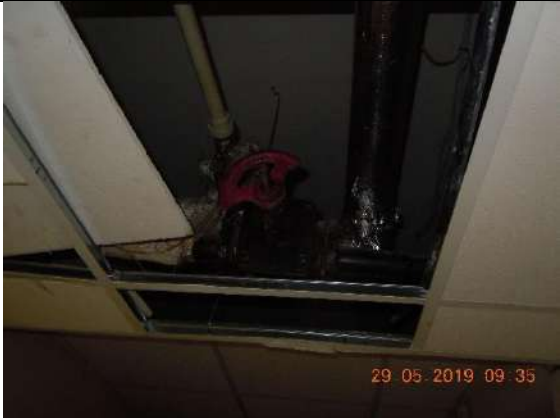
| <p>Fotofiksācija Nr.28<br/>Telpa Nr.1, telpu grupa Nr.013<br/>Iekšējie inženiertīkli, bojāts vārsta rokturis</p> | <p>29.05.2019 09:35</p> |

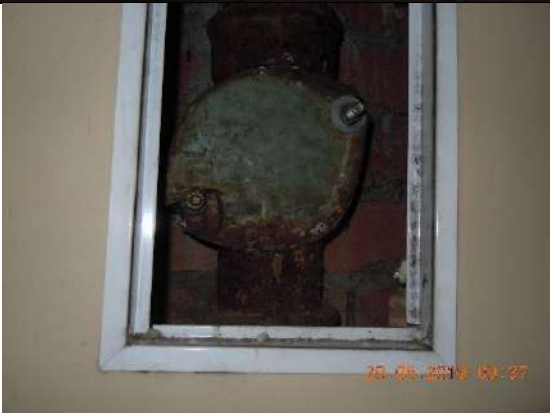
| <p>Fotofiksācija Nr.29<br/>Telpa Nr.1, telpu grupa Nr.013<br/>Iekšējie inženiertīkli, stāvvads fiziski nolietots</p> | <p>29.05.2019 09:37</p> |

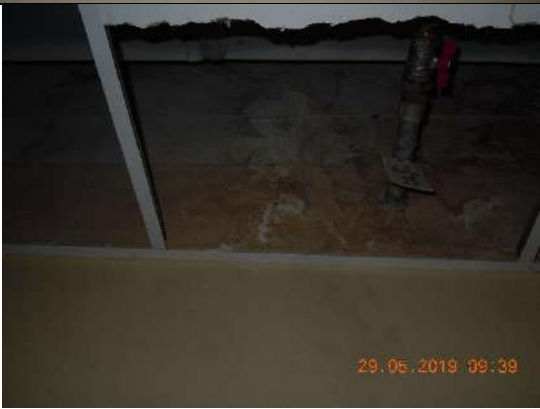
| <p>Fotofiksācija Nr.30<br/>Telpa Nr.1, telpu grupa Nr.013<br/>Mitruma radīti bojājumi</p> | <p>29.05.2019 09:39</p> |

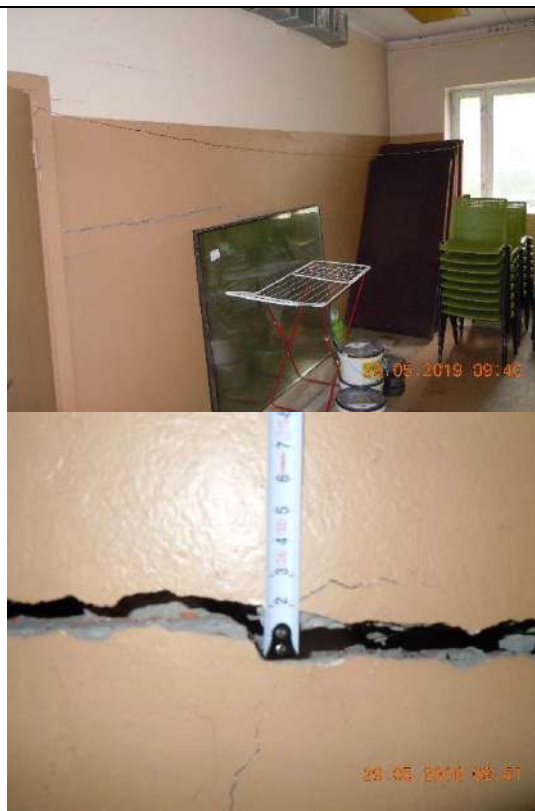
Fotofiksācija Nr.32  
Telpa Nr.4, telpu grupa Nr.013  
Zem loga ailas plaisa nesošajā sienā

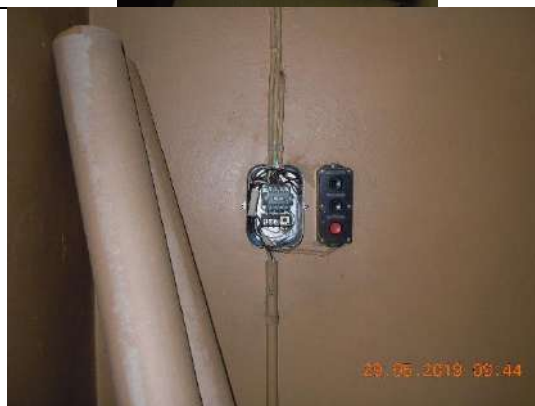
Fotofiksācija Nr.33  
Telpa Nr.4, telpu grupa Nr.013  
Bojāta elektroinstalācija (UN 54.p; 62.1.p;  
62.4.p)

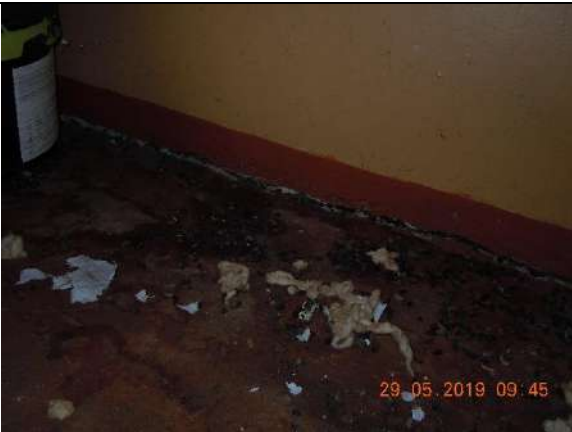
| <p>Fotofiksācija Nr.34<br/>Telpa Nr.4, telpu grupa Nr.013<br/>Plaisa starp grīdas un sienas plakni</p> | |

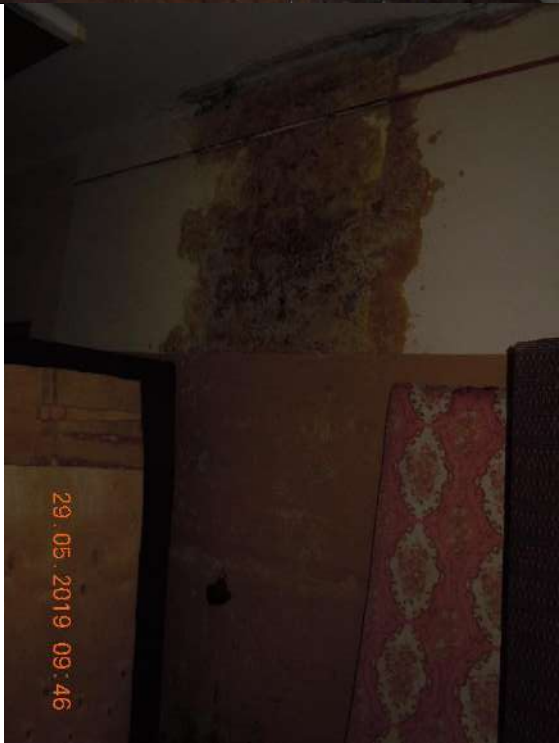
| <p>Fotofiksācija Nr.35<br/>Telpa Nr.3, telpu grupa Nr.013<br/>Mitruma radīti bojājumi</p> | |

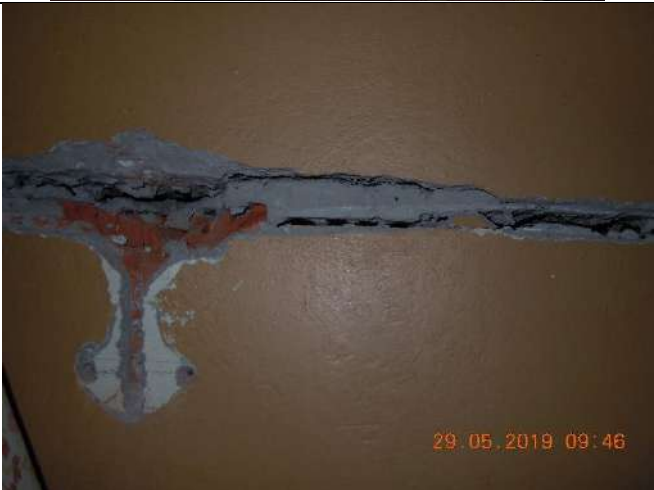
| <p>Fotofiksācija Nr.36<br/>Demontēta iekšējā elektroinstalācija,<br/>plaisa starpsienā</p> | |

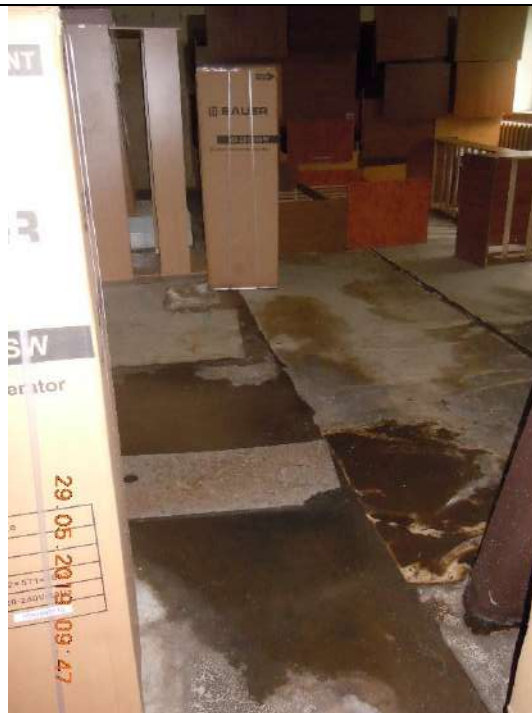
Fotofiksācija Nr.37

Telpa Nr.2, telpu grupa Nr.013

Uz grīdas seguma uzkrājusies sadzīves  
kanalizācija, šāds telpu stāvoklis neatbilst  
BL 9.panta 3.p.

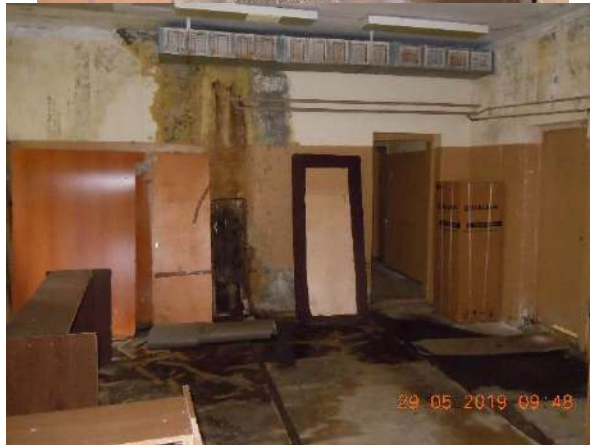
Fotofiksācija Nr.38

Telpa Nr.2, telpu grupa Nr.013

Veikts sadzīves kanalizācijas stāvvada  
daļējs remonts

Uz grīdas seguma uzkrājusies sadzīves  
kanalizācija, šāds telpu stāvoklis neatbilst  
BL 9.panta 3.p

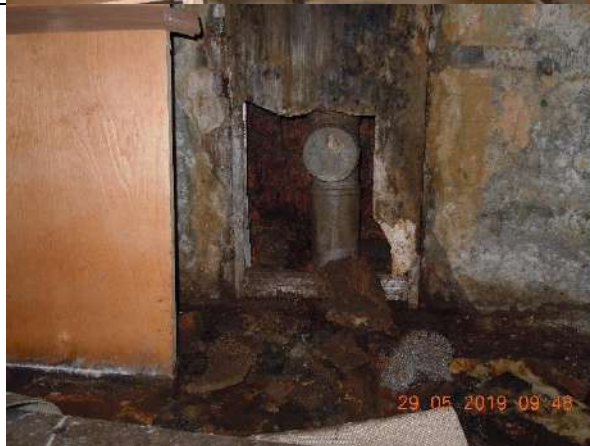
Fotofiksācija Nr.39  
Telpa Nr.2, telpu grupa Nr.013  
Zem loga aillas plaisa nesošajā sienā

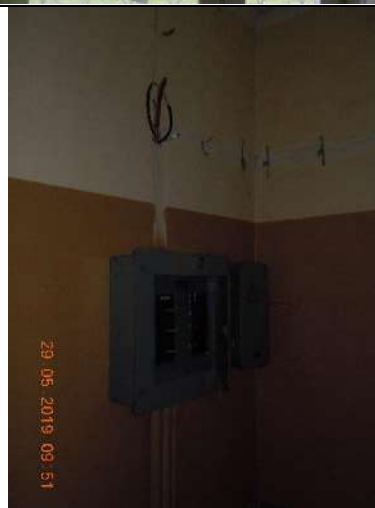
Fotofiksācija Nr.41  
Telpa Nr.1, telpu grupa Nr.03  
Iekšējie inženiertīkli

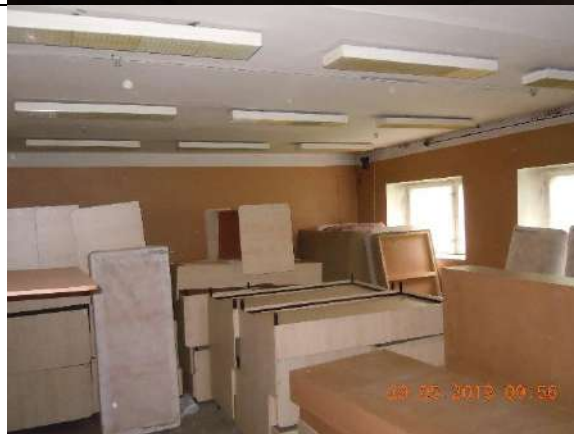
Fotofiksācija Nr.43  
Telpa Nr.5, telpu grupa Nr.013  
Zem loga aillas plaisa nesošajā sienā  
Plaisa pa loga aillas perimetru

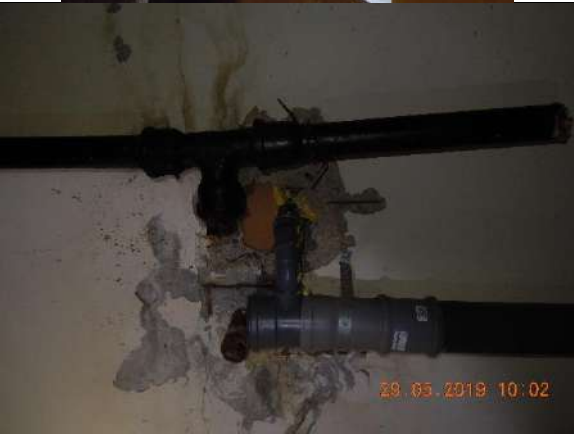
| <p>Fotofiksācija Nr.44<br/>Telpa Nr.7, telpu grupa Nr.013<br/>Daļējs iekšējās kanalizācijas tīklu remonts<br/>Atsegts pārseguma stiebrojums</p> | |

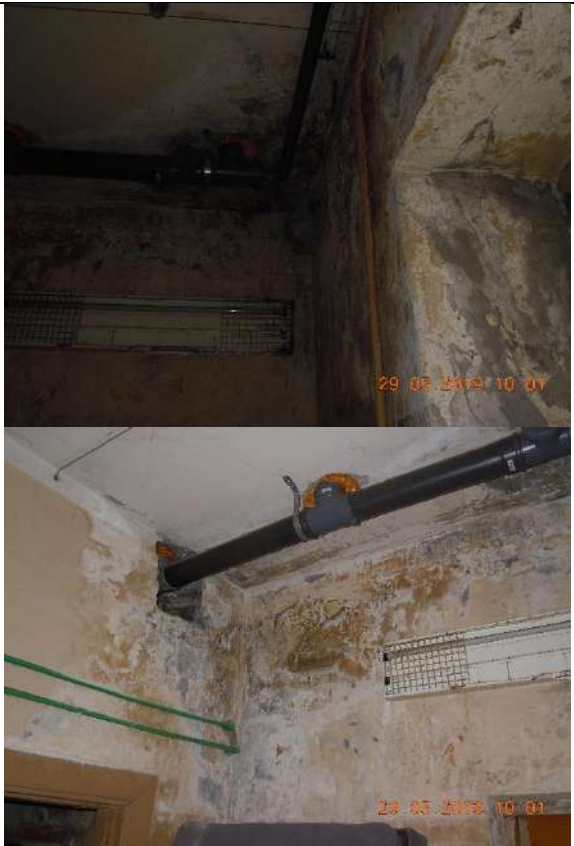
| <p>Fotofiksācija Nr.45<br/>Telpa Nr.6, telpu grupa Nr.013<br/>Mitruma radīti bojājumi</p> | |

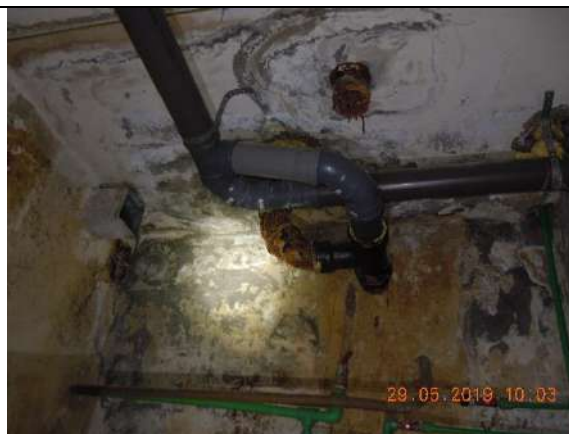
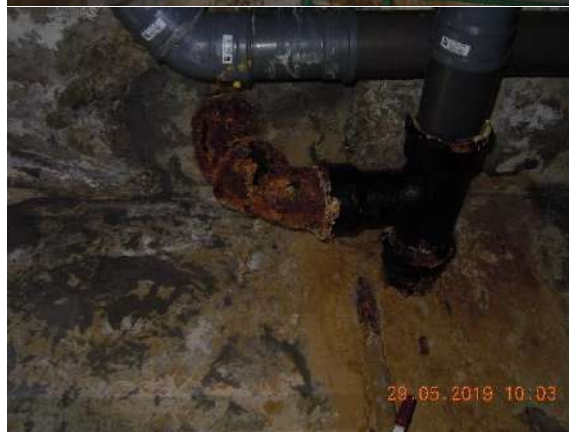
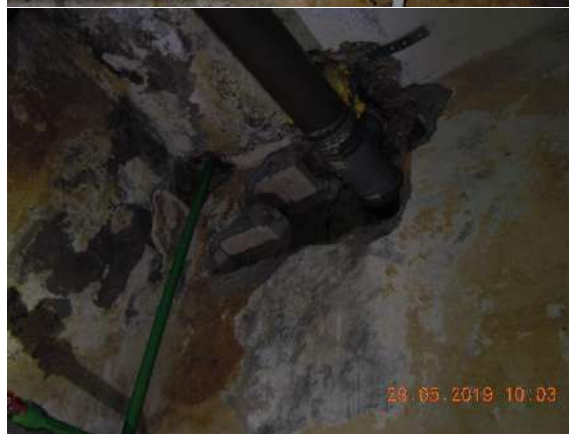
Fotofiksācija Nr.47  
Telpa Nr.7, telpu grupa Nr.013  
Atsegts pārseguma stiebrojums  
Mitruma radīti bojājumi

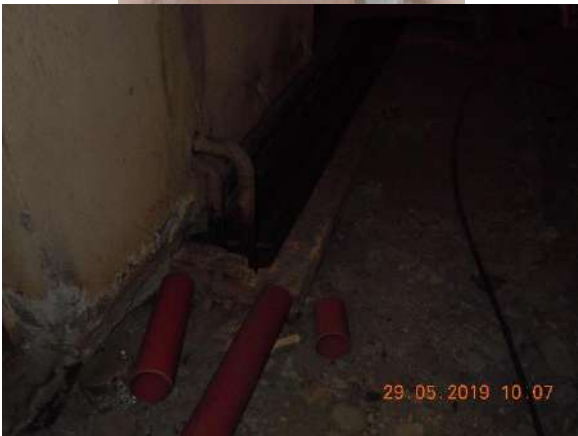
| <p>Fotofiksācija Nr.48<br/>Telpa Nr.1, telpu grupa Nr.48<br/>Demontēts grīdas segums, atvērti iekšējo inženiertīklu kanāli, kas rada krišanas risku<br/>Šāds telpu stāvoklis neatbilst BL 9.panta 4.p</p> | |

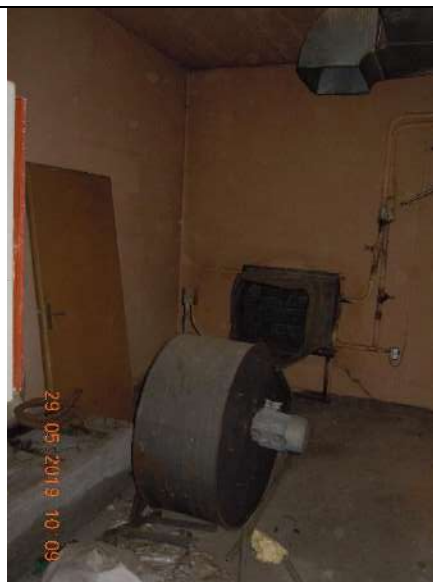
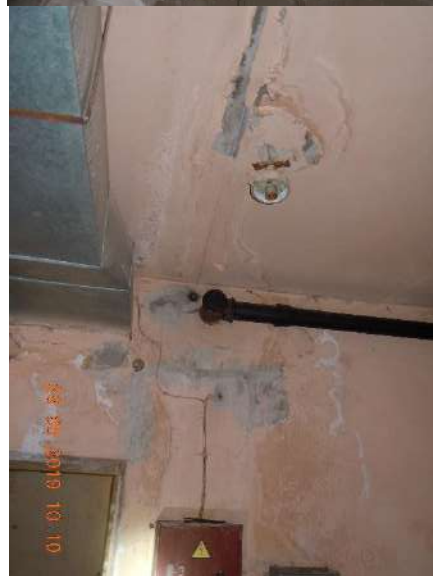
Fotofiksācija Nr.50  
Telpa Nr.25, telpu grupa Nr.013  
Daļēji demontēta mehāniskās ventilācijas  
iekārta  
Mitruma radīti bojājumi

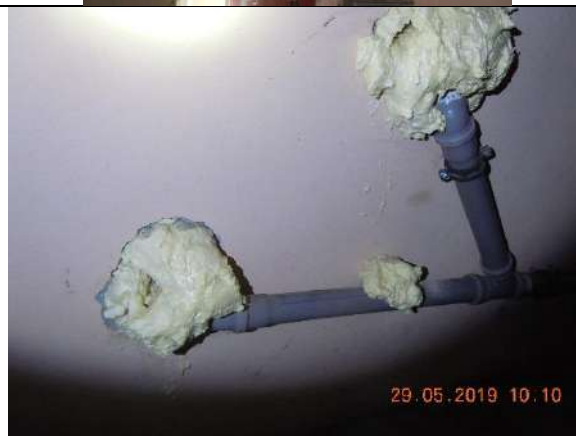
Fotofiksācija Nr.51  
Telpa Nr.25, telpu grupa Nr.013  
Iekšējo inženiertīklu šķērsojuma vietas  
aizdrīvētas neievērojot pamatbūvniecības  
normas un principus

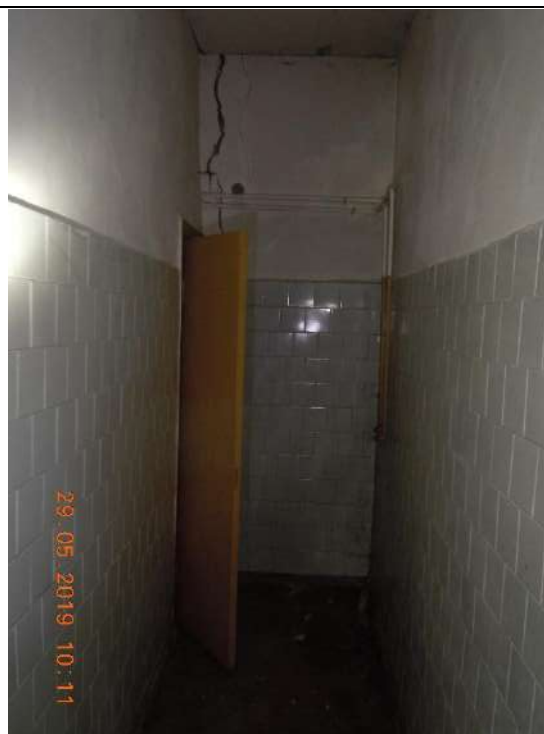
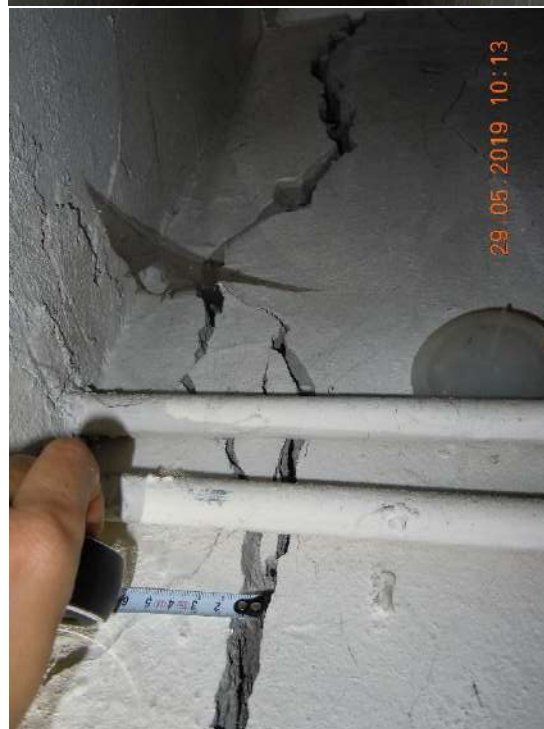
Fotofiksācija Nr.52

Starpsienā vertikāla plaisa, atvērums 15 mm

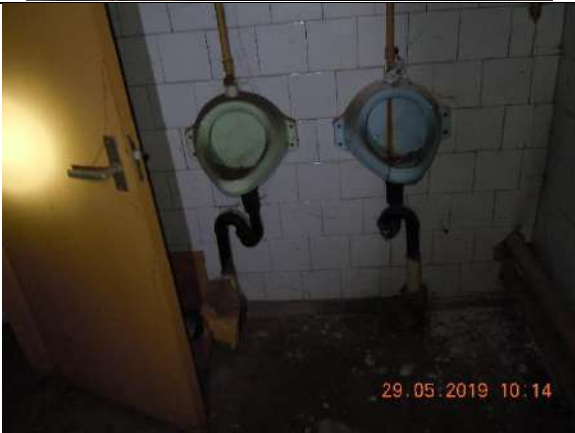
| <p>Fotofiksācija Nr.54<br/>Telpa Nr.21, telpu grupa Nr.013<br/>Kopskats<br/>Esošā sanitārija un inženiertīkli<br/>novecojuši</p> | |

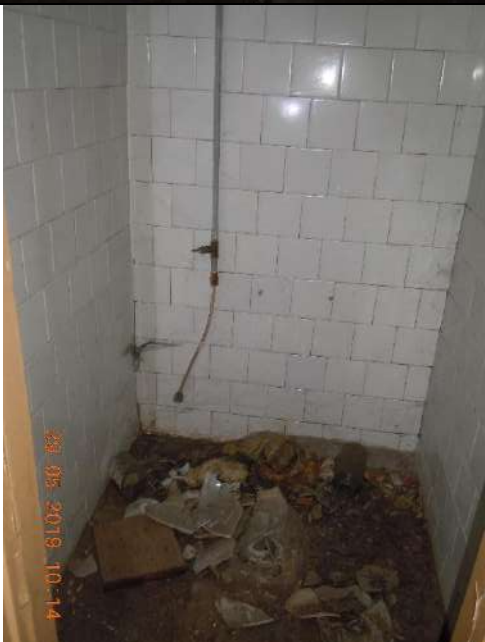
| <p>Fotofiksācija Nr.55<br/>Telpa Nr.21, telpu grupa Nr.013<br/>Kopskats<br/>Demontēta sanitārija un daļēji<br/>demontēti iekšējo inženiertīklu pieslēgumi<br/>Uz grīdas būvgruži<br/>Šāds telpu stāvoklis neatbilst BL 9.panta<br/>3.p</p> | |

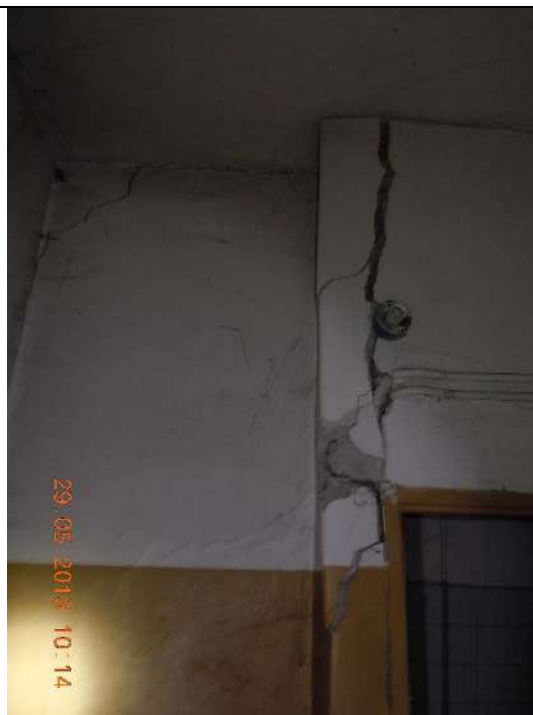
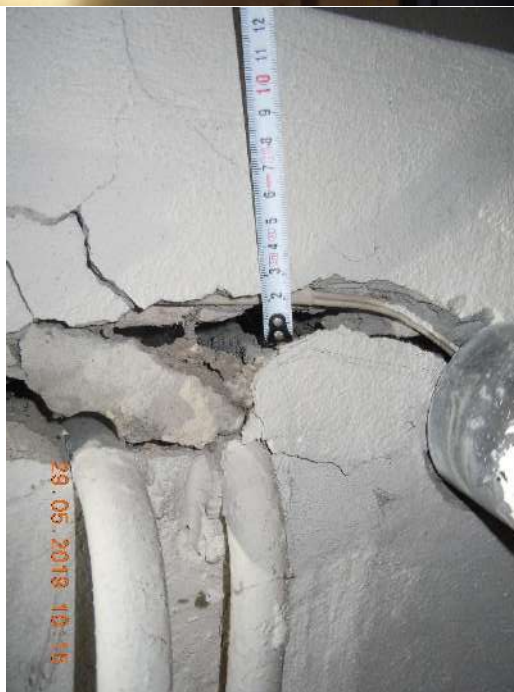
Fotofiksācija Nr.56  
Telpa Nr.21, telpu grupa Nr.013  
Vertikāla plaisa starpsienā, atvērums virs  
20 mm

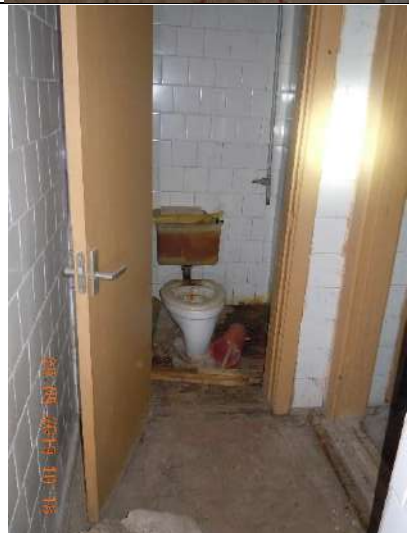
| <p>Fotofiksācija Nr.58<br/>Telpa Nr.18, telpu grupa 013<br/>Esošā santehnika novecojusi, nav darba kārtībā</p> | |

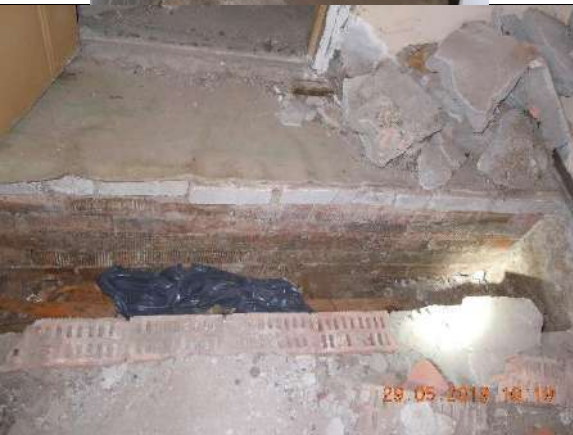
| <p>Fotofiksācija Nr.59<br/>Telpa Nr.1, telpu grupa Nr.013<br/>IEkšējo inžnietīklu kanāls nav nosepts, krišanas risks<br/>Daļēji demontēts grīdas segums<br/>Šāds telpu stāvoklis neatbilst BL 9.panta 4.p</p> | |

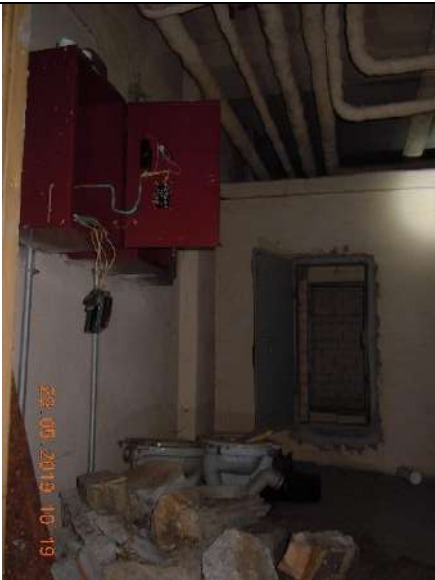
| <p>Fotofiksācija Nr.60<br/>Telpa Nr.12, telpu grupa Nr.013<br/>Kopskats<br/>Telpā atrodas būvgruži<br/>Bojāta elektroinstalācija (UN 54.p; 62.1.p;<br/>62.4.p)</p> | |

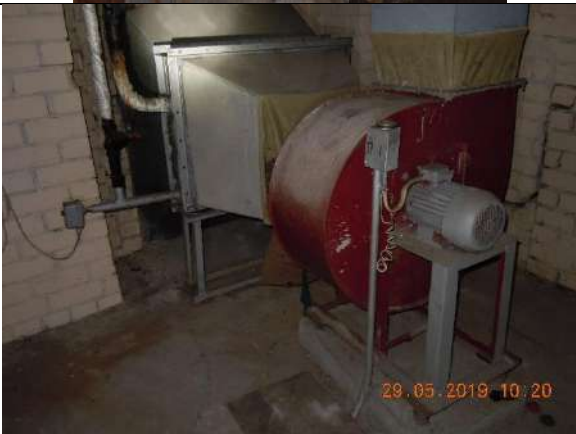
| <p>Fotofiksācija Nr.61<br/>Telpa Nr.12, telpu grupa Nr.013<br/>Daļēji demontēta mehāniskā ventilācija</p> | |

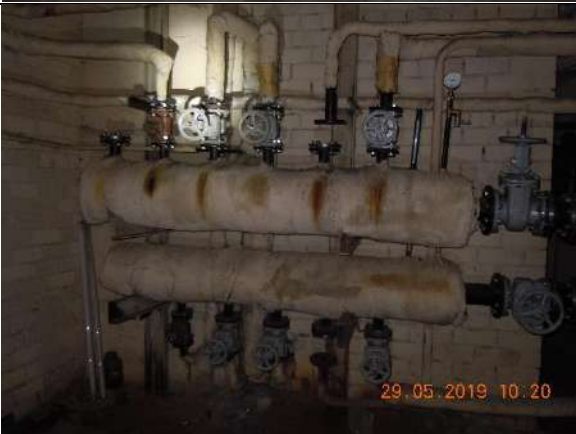
| <p>Fotofiksācija Nr.62<br/>Telpa Nr.12, telpu grupa Nr.013<br/>Siltummezglam nomainīti atsevišķi ventīļi</p> | |

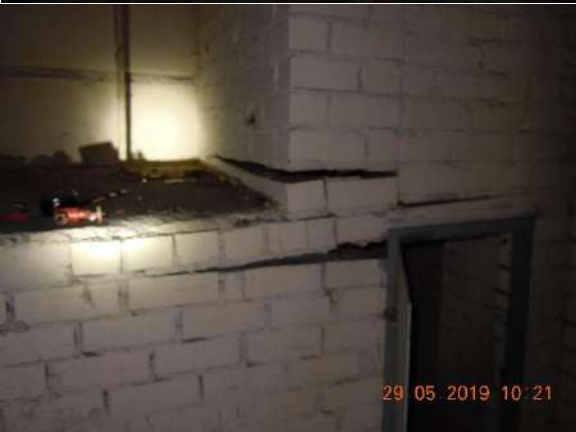
| <p>Fotofiksācija Nr.63<br/>Telpa Nr.12, telpu grupa Nr.013<br/>Plaša starpsienā, atvērums līdz 60 mm</p> | |

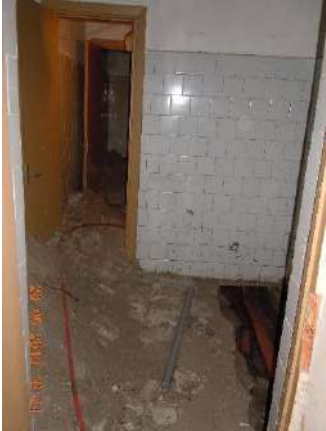
| <p>Fotofiksācija Nr.65<br/>Telpa Nr.14, telpu grupa Nr.013<br/>Kopskats<br/>Daļēji demontēts grīdas segums<br/>Šāds telpu stāvoklis neatbilst BL 9.panta 4.p</p> | | | |

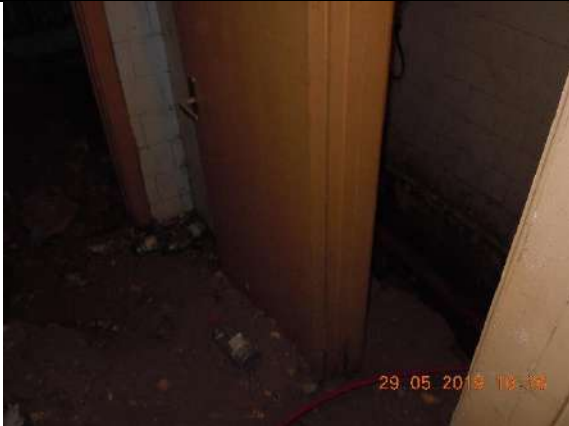
| <p>Fotofiksācija Nr.66<br/>Telpa Nr.15, telpu grupa Nr.013<br/>Kopskats<br/>Daļēji demontēts grīdas segums<br/>Šāds telpu stāvoklis neatbilst BL 9.panta 4.p</p> | | | |

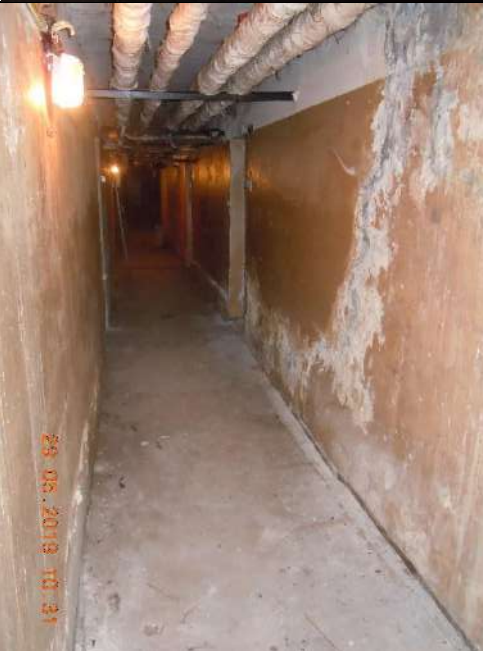
| <p>Fotofiksācija Nr.68<br/>Telpa Nr.2, telpu grupa Nr.911<br/>Kopskats<br/>Apdares bojājumi</p> | |

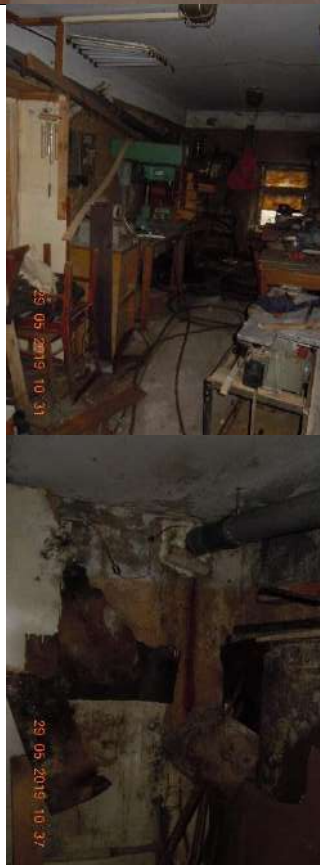
Fotofiksācija Nr.70  
Telpa Nr.10, telpu grupa Nr.911  
Kopskats  
Mitruma radīti bojājumi

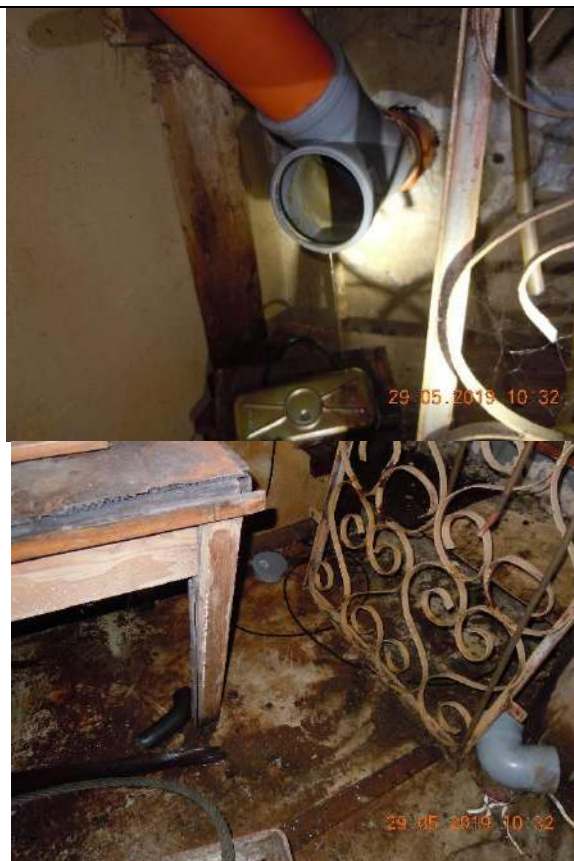
Fotofiksācija Nr.71  
Telpa Nr.10, telpu grupa Nr.911  
Lietusūdens stāvvada bojājums,  
lietusūdens iekļuve telpā

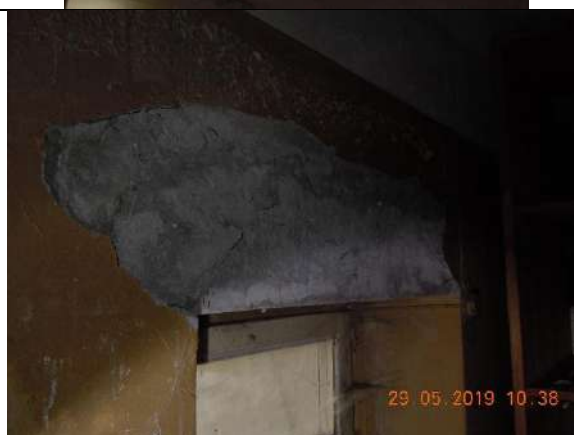
Fotofiksācija Nr.73  
Telpa Nr.9, telpu grupa Nr.911  
Apmetuma atsališanās virs loga aillas

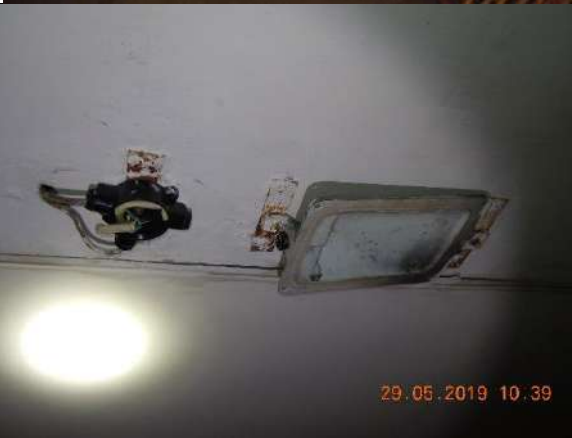
| <p>Fotofiksācija Nr.75<br/>Telpa Nr.4, telpu grupa Nr.911<br/>Bojāta elektroinstalācija (UN 54.p; 62.1.p;<br/>62.4.p)</p> | |

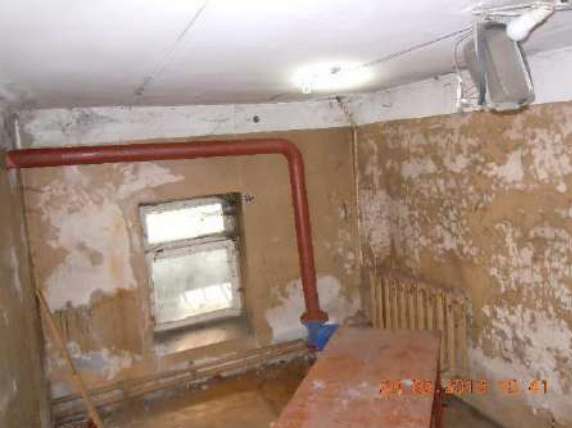
| <p>Fotofiksācija Nr.77<br/>Telpa Nr.8, telpu grupa Nr.911<br/>Apdares bojājumi</p> | |

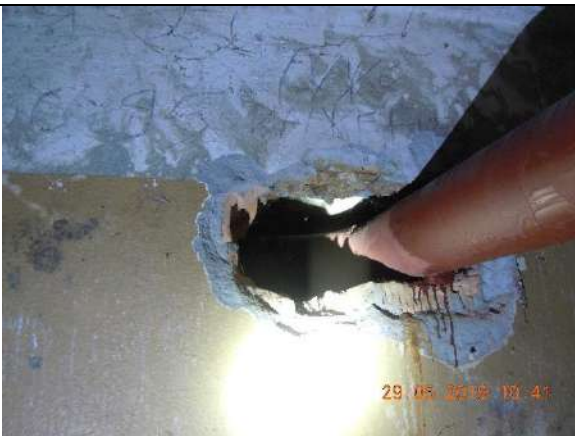
| <p>Fotofiksācija Nr.78<br/>Telpa Nr.8, telpu grupa Nr.911<br/>Nav veikta inžniertīklu šķērsojumu vietu<br/>aizdare</p> | |

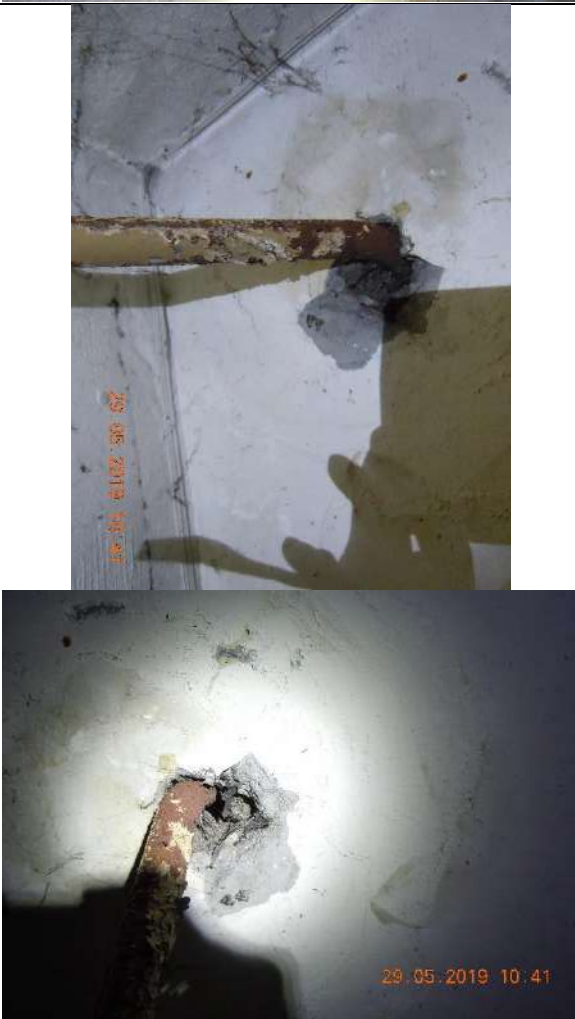
| <p>Fotofiksācija Nr.79<br/>Telpa Nr.8, telpu grupa Nr.911<br/>Nav veikta inžniertīklu šķērsojumu vietu<br/>aizdare</p> | |

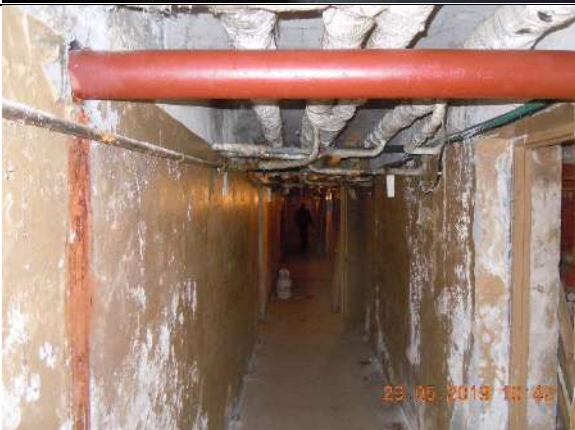
| <p>Fotofiksācija Nr.80<br/>Telpa Nr.2, telpu grupa Nr.911<br/>Kopskats<br/>Apdares bojājumi</p> | |

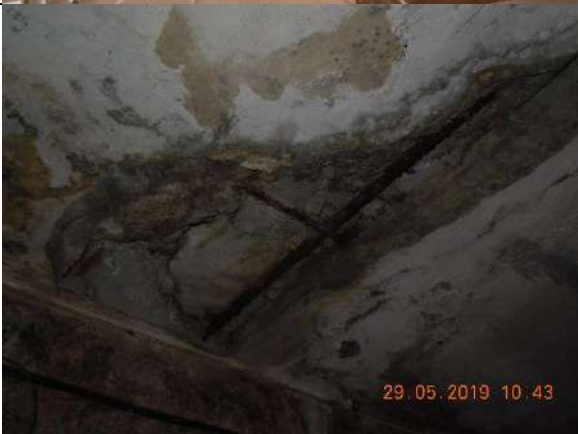
| <p>Fotofiksācija Nr.82<br/>Telpa Nr.5, telpu grupa Nr.911<br/>Pārseguma stiegrojumam nav<br/>nodrošināts aizsargslānis, stiegrojums ir<br/>korodējis</p> | <p>29.05.2019 10:43</p> |

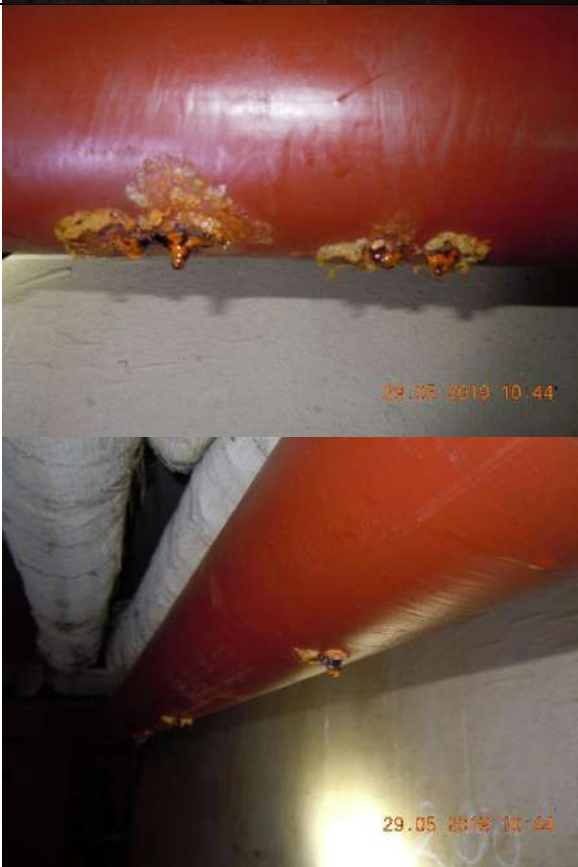
| <p>Fotofiksācija Nr.83<br/>Telpa Nr.5, telpu grupa Nr.911<br/>Bojāta ūdensvada caurule</p> | <p>29.05.2019 10:44</p> <p>29.05.2019 10:44</p> |

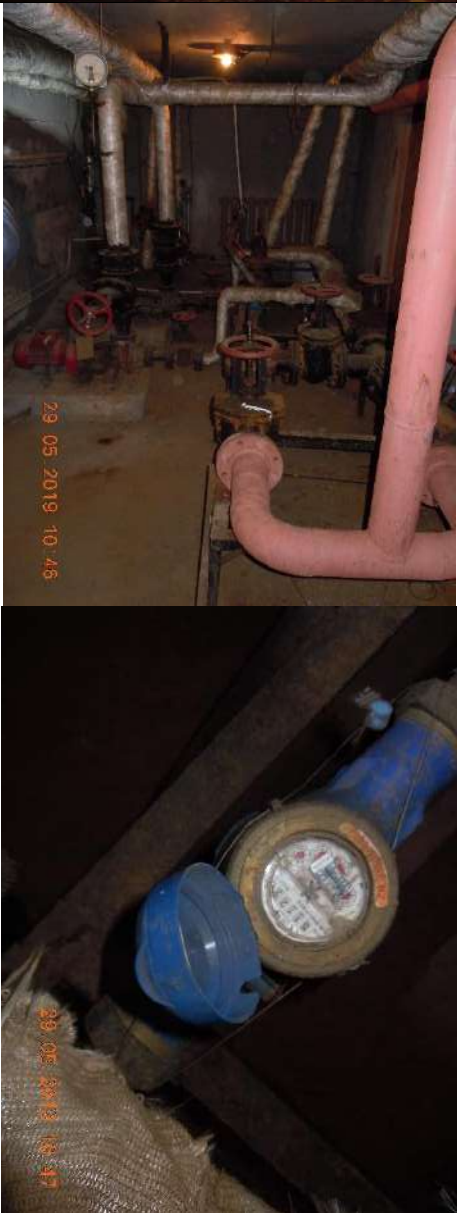
| <p>Fotofiksācija Nr.84<br/>Telpa Nr.6, telpu grupa Nr.911<br/>Kopskats<br/>Ūdensapgādes mezgls, esoši cauruļvadi,<br/>armatūra un ventīļi novecojuši</p> | |

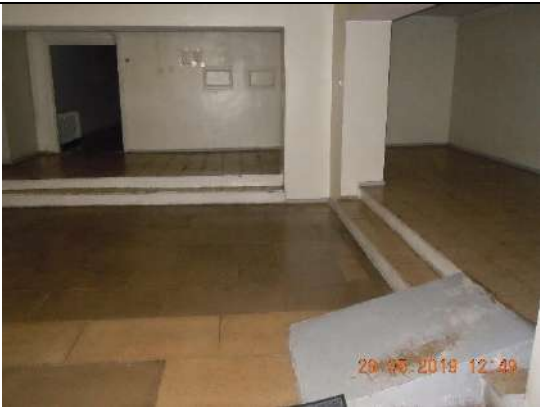
| <p>Fotofiksācija Nr.85<br/>Telpa Nr.3, telpu grupa Nr.901<br/>Kopskats.<br/>Nav nodrošinātas publisku būvju viede pieejamības prasības (BL 9.panta 4.p, LBN 208-15 51.p un 52.5.p)</p> | |

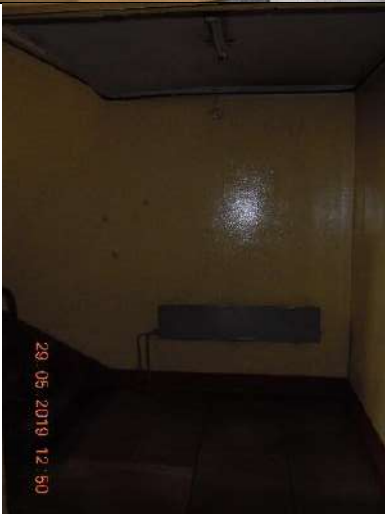
| <p>Fotofiksācija Nr.86<br/>Telpa Nr.1, telpu grupa Nr.902<br/>Kopskats<br/>Nav nodrošinātas publisku būvju vides pieejamības prasības (LBN 208-15 52.3.p, 52.5.p)</p> | |

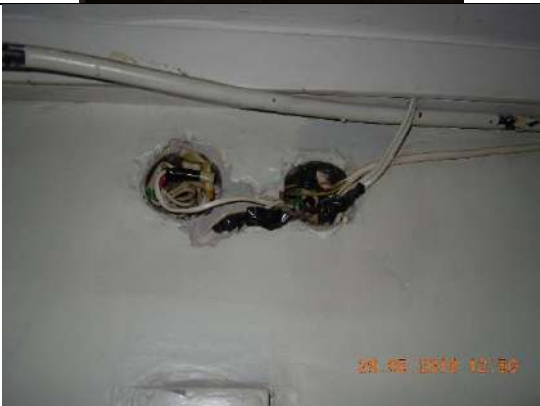
| <p>Fotofiksācija Nr.87<br/>Telpa Nr.3, telpu grupa Nr.901<br/>Bojāta elektroinstalācija (UN 54.p; 62.1.p; 62.4.p)</p> | |

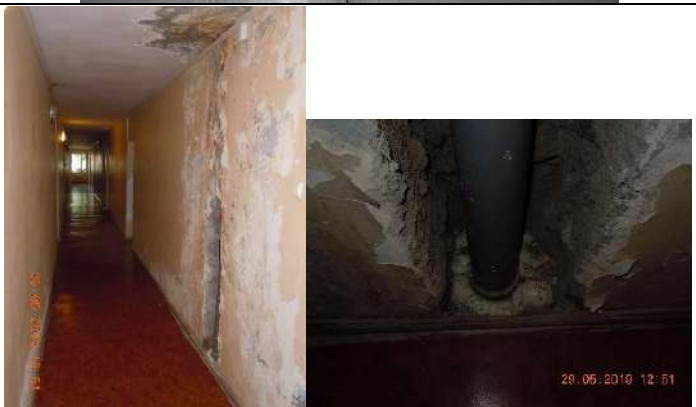
| <p>Fotofiksācija Nr.88<br/>Telpa Nr.1, telpu grupa Nr.001<br/>Kopskats<br/>Mitruma radīti bojājumi iekštelpās<br/>Inženiertīklu šahta nav ugunsdroši attdalīta (LBN 201-15 62.9.p un UN 12.p)</p> | |

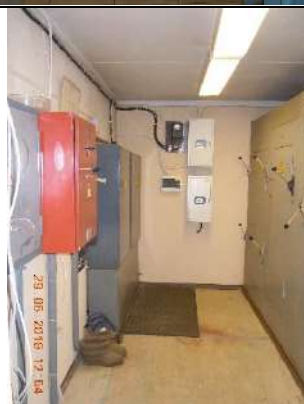
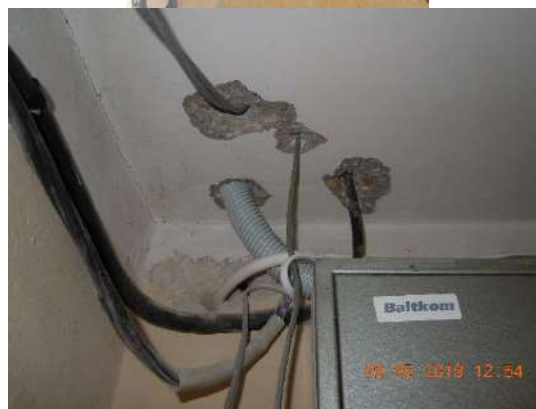
Fotofiksācija Nr.94  
Telpa Nr.47, telpu grupa Nr.002  
Elektrosadales telpa  
Inženiertīklu šķērsojumu vietas nav  
noblīvētas/aizdarītas atbilstoši  
tehnoloģijai (UN 12.p)

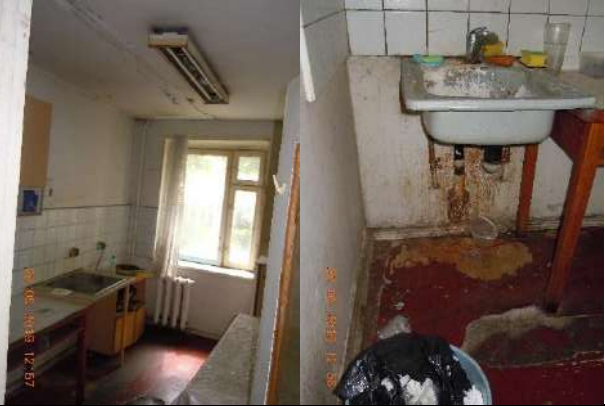
| <p>Fotofiksācija Nr.98<br/>Telpa Nr.18, telpu grupa Nr.002<br/>Kopskats<br/>Lietotāja pieslēguma vietas iekšējā<br/>ūdensvada un kanalizācijas tīklam ir<br/>novecojušas<br/>iekšējās apdares bojājumi</p> | |

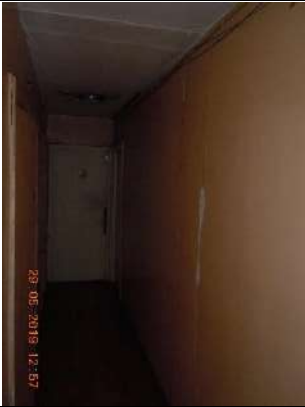
| <p>Fotofiksācija Nr.99<br/>Telpa Nr.15, telpu grupa Nr.002<br/>Kopskats<br/>Starp nesošo sienu un starpsienu<br/>konstatētas mikroplaisas</p> | |

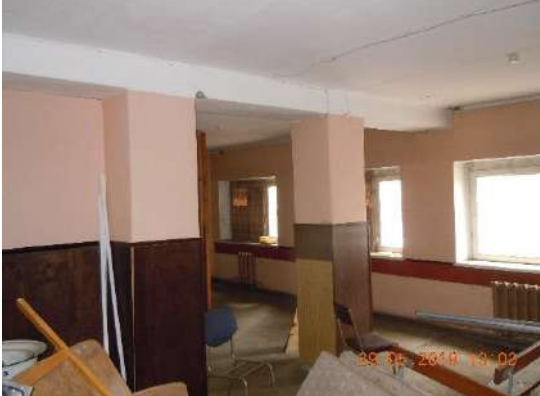
| <p>Fotofiksācija Nr.104<br/>Telpa Nr.10, telpu grupa Nr.003<br/>Telpa aizkrauta ar mēbelēm, vizuāli redzams, ka telpa netiek ekspluatēta</p> | |
