**NEKUSTAMĀ ĪPAŠUMA –  
Biešu ielā 4, Rīgā, un Indriķa ielā 8A, Rīgā,  
NOVĒRTĒJUMS**

**RTU servisu aģentūra, SIA;**

Mācību ēka Indriķa ielā 8A, Rīgā, LV-1004

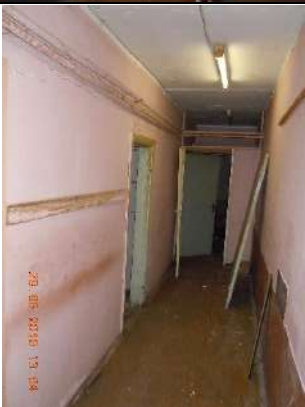
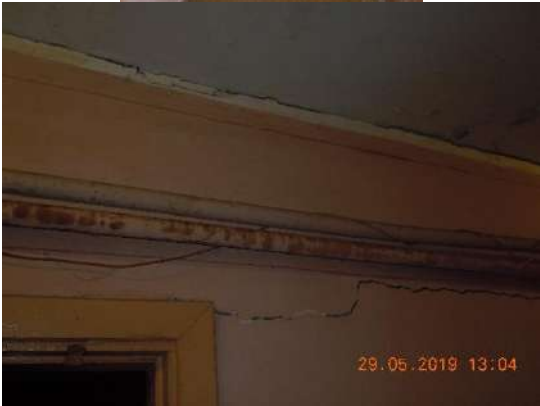
| <p>Fotofiksācija Nr.105<br/>Telpa Nr.1, telpu grupa Nr.003<br/>Kopskats<br/>Starpsienā konstatēta horizontāla plaisa, kas varētu būt izskaidrojama ar grīdas pamatnes sēšanos</p> | |

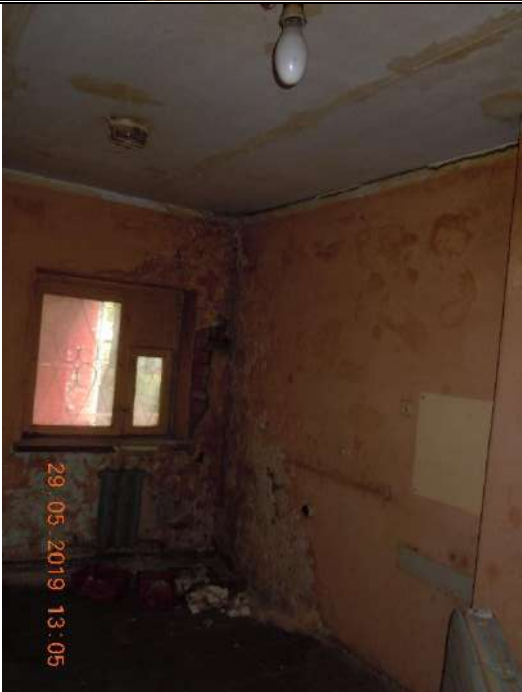
| <p>Fotofiksācija Nr.106<br/>Telpa Nr.4, telpu grupa Nr.003<br/>Telpā konstatēti mitruma radīti bojājumi, kas radušies no lietussūdens iekļuves caur nesošo sienu<br/>Bojājumi būtiski skāruši ķieģeļu mūri<br/>Starpsienā konstatēta horizontāla plaisa, kas varētu būt izskaidrojama ar grīdas pamatnes sēšanos<br/>Šī telpa neatbilst BL 9.panta 1.; 3.p; 4.p; 6.p</p> | |

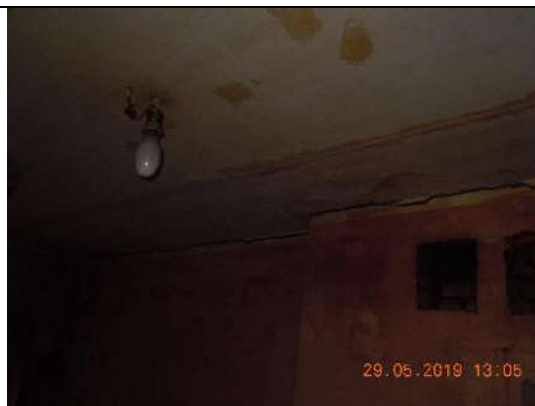
Fotofiksācija Nr.107

Telpa Nr.4, telpu grupa Nr.003

Starpsienā konstatēta horizontāla plaisa, kas varētu būt izskaidrojama ar grīdas pamatnes sēšanos

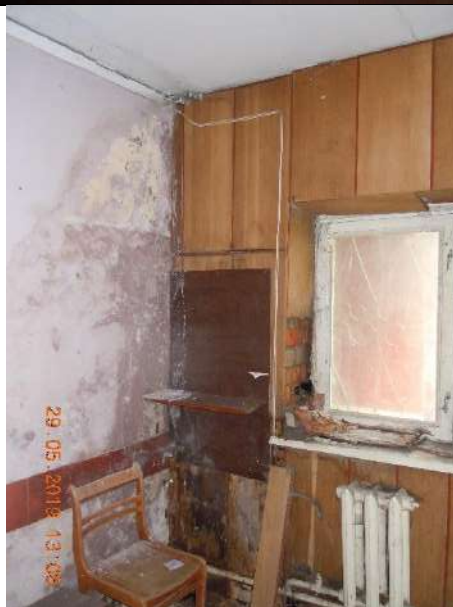
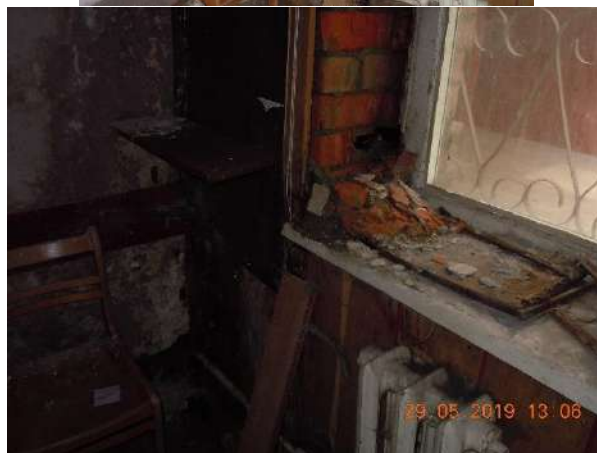
Fotofiksācija Nr.108

Telpa Nr.3, telpu grupa Nr.003

Telpā konstatēti mitruma radīti bojājumi, kas radušies no lietussūdens iekļuves caur nesošo norobežojošo konstrukciju  
Bojājumi būtiski skāruši ķieģeļu mūri  
Šī telpa neatbilst BL 9.panta 1.p; 3.p; 4.p; 6.p

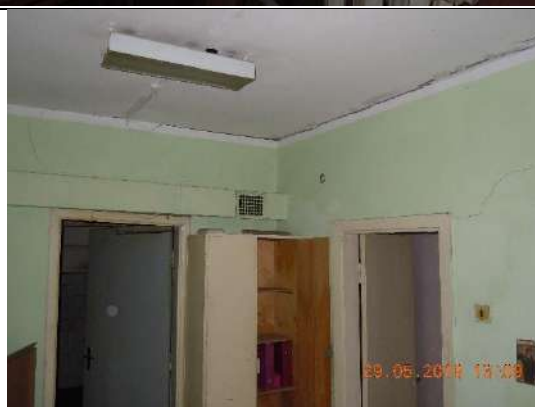
Fotofiksācija Nr.109

Telpa Nr.2, telpu grupa Nr.003

Starpsienā konstatēta horizontāla plaisa, kas varētu būt izskaidrojama ar grīdas pamatnes sēšanos

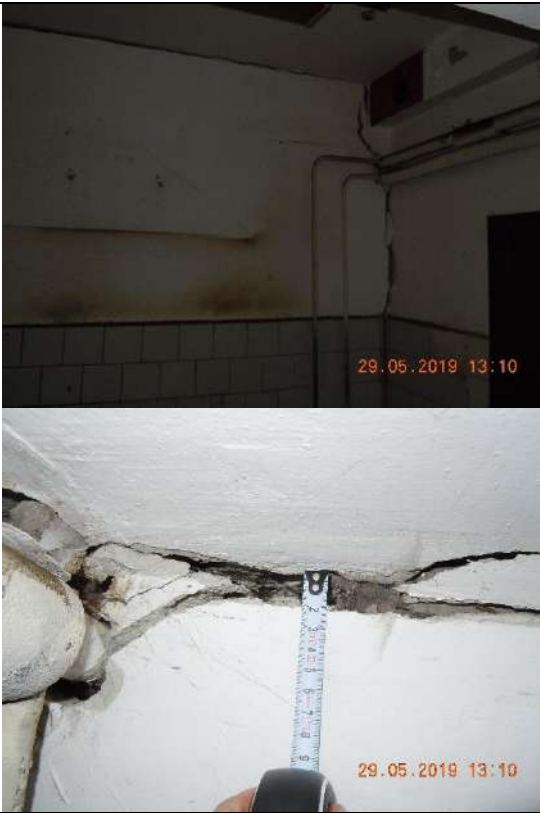
| <p>Fotofiksācija Nr.110<br/>Telpa Nr.11, telpu grupa Nr.003<br/>Starpsienā konstatēta horizontāla plaisa (līdz 20 mm), kas varētu būt izskaidrojama ar grīdas pamatnes sēšanos</p> | |

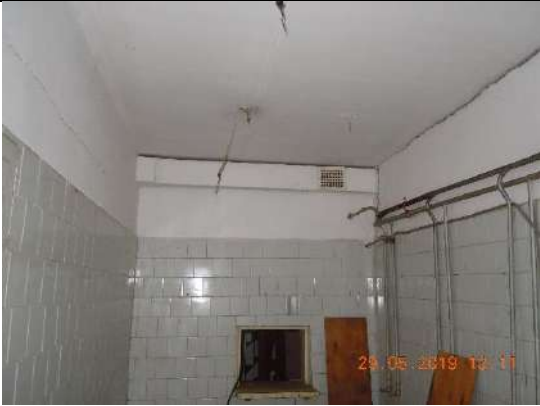
| <p>Fotofiksācija Nr.111<br/>Telpa Nr.12, telpu grupa Nr.003<br/>Starpsienā konstatēta horizontāla plaisa, kas varētu būt izskaidrojama ar grīdas pamatnes sēšanos</p> | |

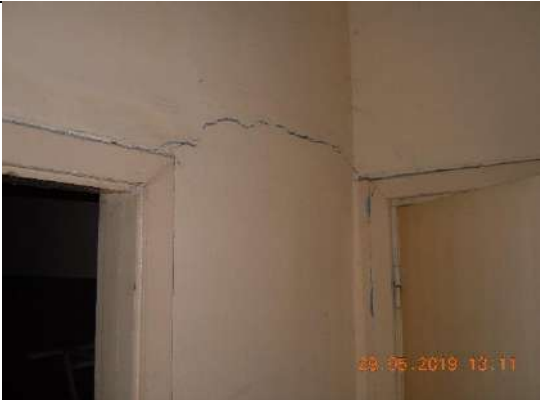
| <p>Fotofiksācija Nr.112<br/>Telpa Nr.11, telpu grupa Nr.003<br/>Starpsienā konstatēta horizontāla plaisa, kas varētu būt izskaidrojama ar grīdas pamatnes sēšanos</p> | |

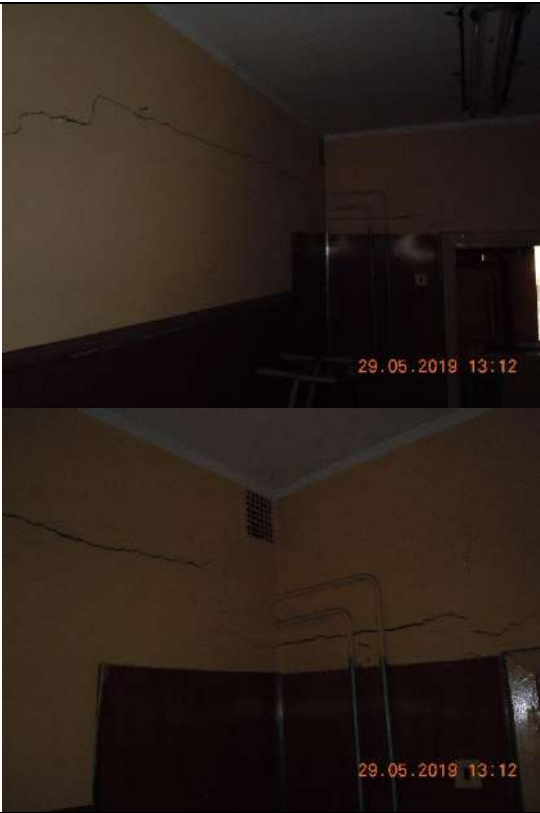
| <p>Fotofiksācija Nr.113<br/>Telpa Nr.13, telpu grupa Nr.003<br/>Starpsiena konstatēta horizontāla plaisa,<br/>kas varētu būt izskaidrojama ar grīdas<br/>pamatnes sēšanos</p> | |

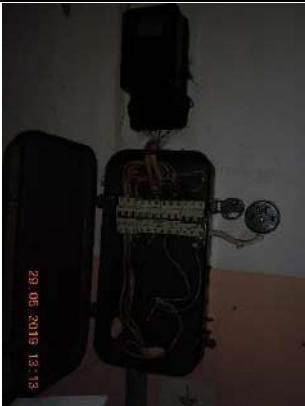
| <p>Fotofiksācija Nr.114<br/>Telpa Nr.11, telpu grupa Nr.003<br/>Bojāta elektroinstalācija (UN 54.p; 55.p;<br/>62.1.p; 62.4.p)</p> | |

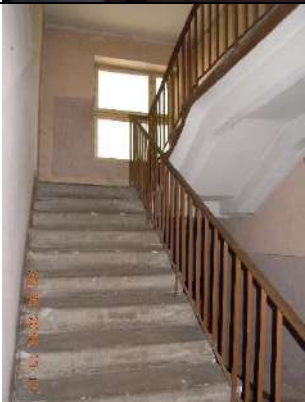
| <p>Fotofiksācija Nr.115<br/>Telpa Nr.1, telpu grupa Nr.904<br/>Kopskats<br/>Nav nodrošinās publisku būvju vides<br/>pieejamības prasības (LBN 208-15 52.3.p,<br/>52.5.p)</p> | |

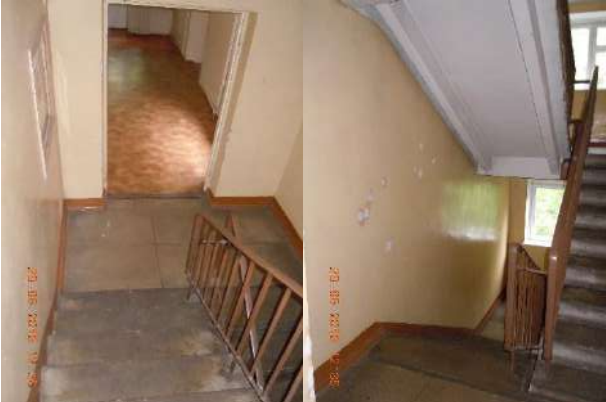
| <p>Fotofiksācija Nr.116<br/>Telpa Nr.2, telpu grupa 903<br/>Kopskats<br/>Nav nodrošinās publisku būvju vides<br/>pieejamības prasības (LBN 208-15<br/>52.3.p, 52.5.p)</p> | |

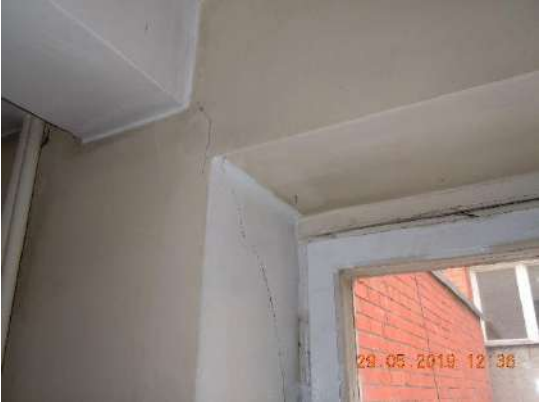
| <p>Fotofiksācija Nr.118<br/>Telpa Nr.1, telpu grupa Nr.906<br/>Konstatēta mikroplaisa loga ailā līdz<br/>pārsedzei</p> | |

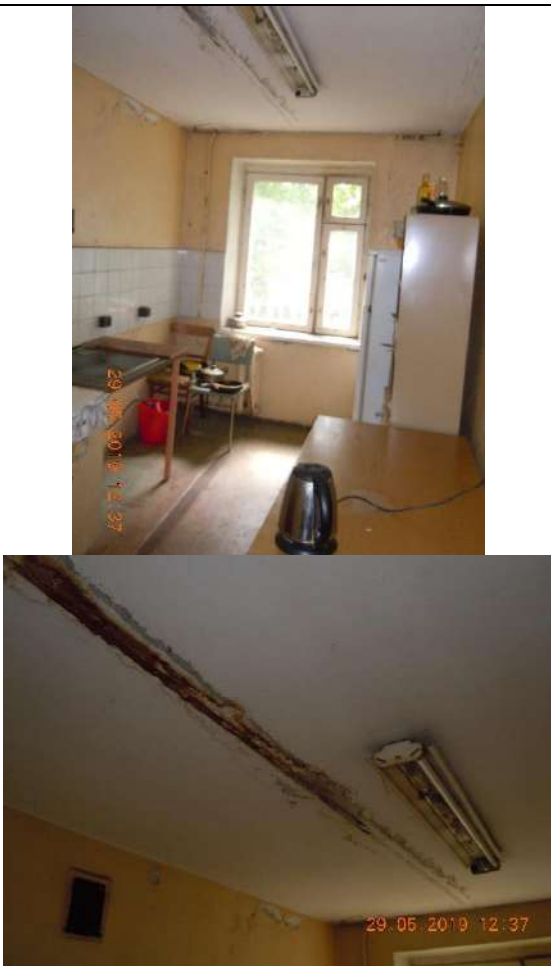
| <p>Fotofiksācija Nr.120<br/> Telpa Nr.17, telpu grupa Nr.006<br/> Kopskats<br/> Pārseguma paneļu sadurvietā konstatēti mitruma radīti bojājumi<br/> Apgaismes ķermenim nav uzstādīts aizsargstikls (UN 55.p; 62.1.p)</p> | |

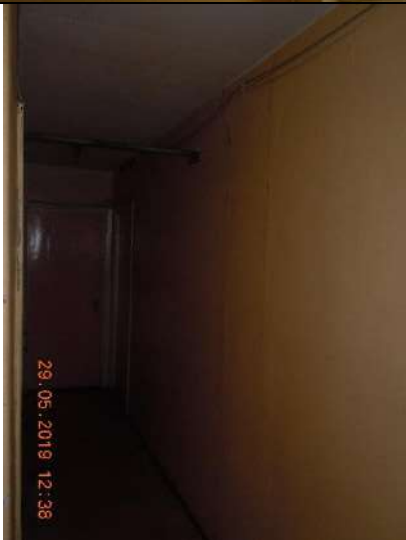
| <p>Fotofiksācija Nr.121<br/> Telpa Nr.14, telpu grupa Nr.006<br/> Kopskats<br/> Starp nesošo sienu un starpsienu konstatētas mikroplaisas</p> | |

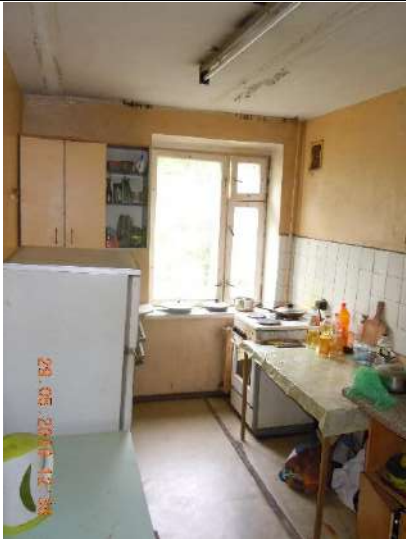
| <p>Fotofiksācija Nr.122<br/>Telpa Nr.6, telpu grupa Nr.006<br/>Kopskats<br/>Apgaismes ķermenim nav uzstādīts aizsargstilks (UN 55.p; 62.1.p)</p> | |

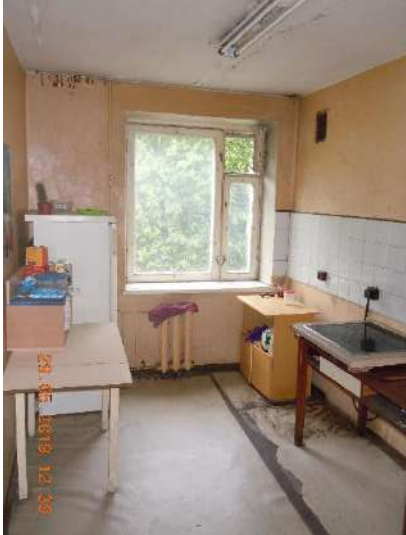
| <p>Fotofiksācija Nr.124<br/>Telpa Nr.39, telpu grupa Nr.006<br/>Kopskats<br/>Apgaismes ķermenim nav uzstādīts aizsargstilks (UN 55.p; 62.1.p)</p> | |

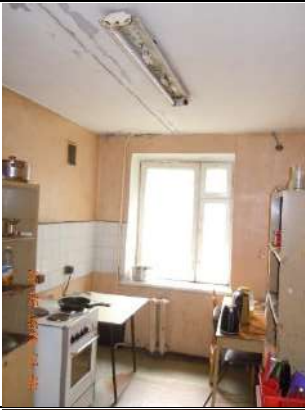
| <p>Fotofiksācija Nr.126<br/>Telpa Nr.28, telpu grupa Nr.006<br/>Kopskats<br/>Apgaismes ķermenim nav uzstādīts aizsargstikls (UN 55.p; 62.1.p)</p> | |

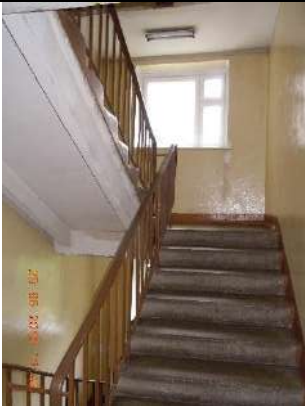
| <p>Fotofiksācija Nr.131<br/>Telpa Nr.2, telpu grupa Nr.902<br/>Kopskats<br/>Nav nodrošinās publisku būvju vides pieejamības prasības (LBN 208-15 52.3.p, 52.5.p)</p> | |

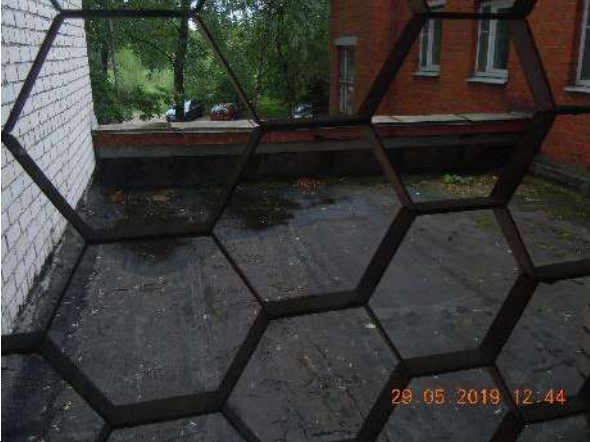
| <p>Fotofiksācija Nr.132</p> <p>Jumta daļa virs galvenās ieejas,<br/>Nav nodrošināta atbilstoša lietusūdens<br/>novade, veidojas peļķes kā arī<br/>lietusūdens caur nesošo sienu nokļūst<br/>iekštelpās, radot būtiski bojājumus<br/>Atsevišķās vietās jumta seguma bojājumi</p> | |

4. Sienu un siju bojājumu cēloņu novēršanas pasākumus: jumta ieseguma un skārda pieslēgumu un apdaru atjaunošanu.
5. Ķieģeļa mūra pilastru plaisu aizdari un savilču pretkorozijas apstrādi.

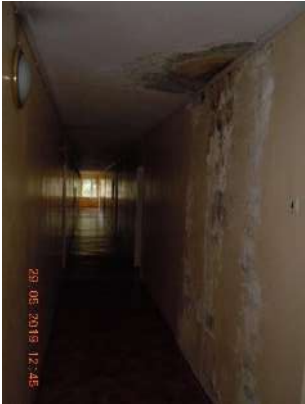
| <p>Fotofiksācija Nr.133</p> <p>Telpa Nr.1, telpu grupa Nr.005<br/>Kopskats<br/>Mitruma radīti bojājumi iekštelpās</p> | |

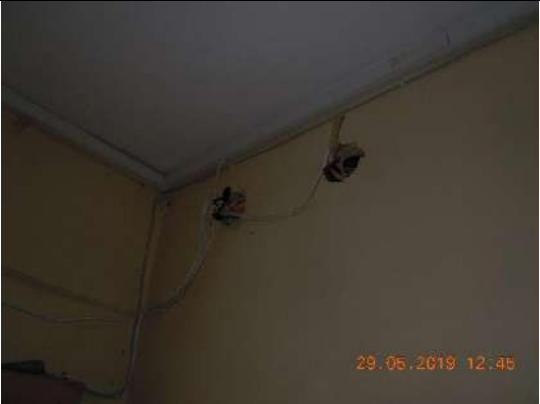
| <p>Fotofiksācija Nr.134<br/>Telpa Nr.1, telpu grupa Nr.005<br/>Bojāta elektroinstalācija (UN 54.p;<br/>62.1.p; 62.4.p)</p> | |

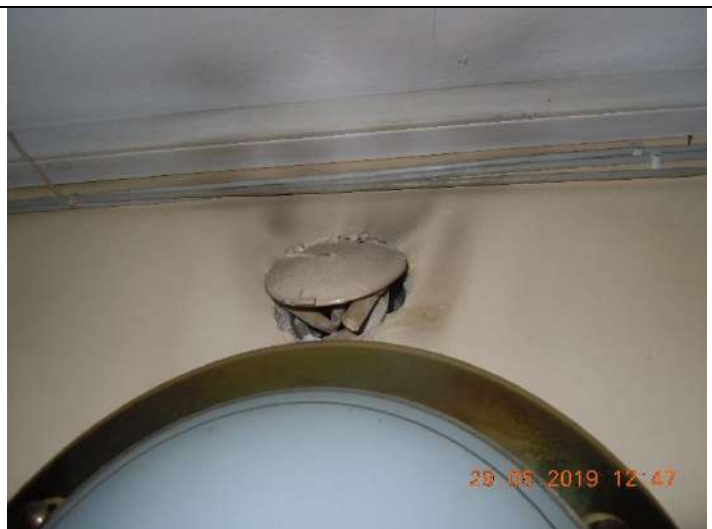
Fotofiksācija Nr.138

Telpa Nr.1, telpu grupa Nr.005

Bojāta elektroinstalācija (UN 54.p;  
62.1.p; 62.4.p)

Uz sienas redzami kvēpi, kas liecina par  
iespējamu degšanas gadījumu, kas  
neatbilst BL 9.panta 2.p.

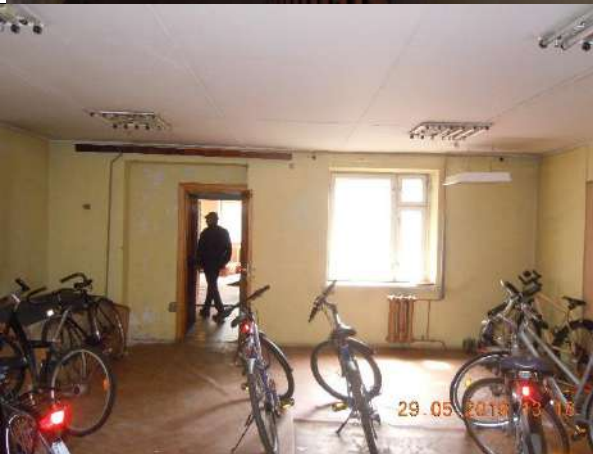
Fotofiksācija Nr.140

Telpa Nr.8, telpu grupa Nr.004

Nav nostiprināti gaismas ķermeņi,  
apgaismes ķermenim nav uzstādīts  
aizsargstils (UN 55.p; 62.1.p)

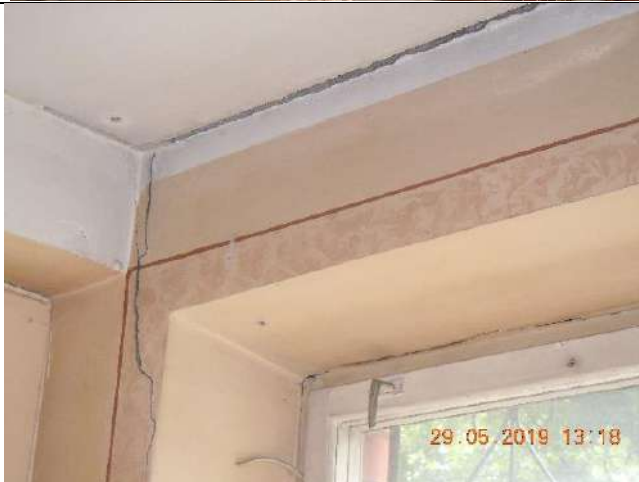
Fotofiksācija Nr.142  
Telpa Nr.9, telpu grupa Nr.004  
Konstatēta plaisa starp loga aillas  
pārsedzi un pārsegumu

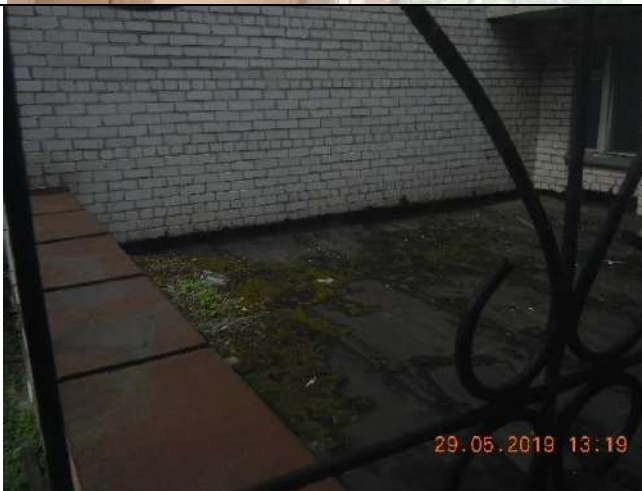
Fotofiksācija Nr.143  
Jumta daļa,  
Atsevišķās vietās jumta seguma  
bojājumi, sūnas

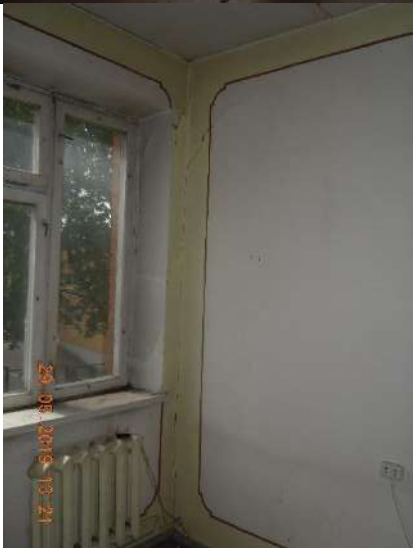
| <p>Fotofiksācija Nr.147<br/>Telpa Nr.11, telpu grupa Nr.004<br/>Konstatētas plaisas starp nesošo un starpsienu</p> | |

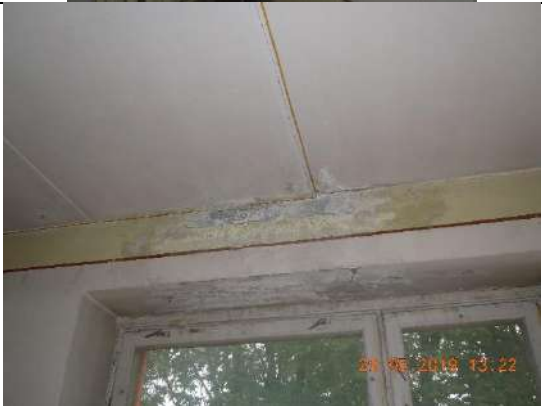
| <p>Fotofiksācija Nr.148<br/>Telpa Nr.11, telpu grupa Nr.004<br/>Mitruma radīti bojājumi</p> | |

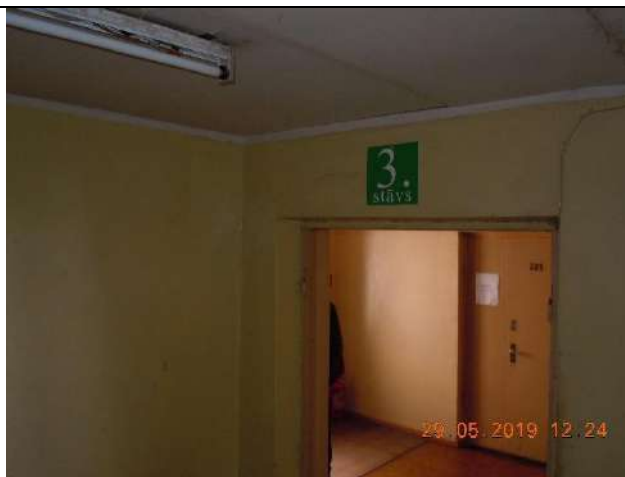
Fotofiksācija Nr.151  
Telpa Nr.3, telpu grupa Nr.902  
Kopskats  
Atsevišķās vietās konstatētas plaisas  
nesošajās sienās

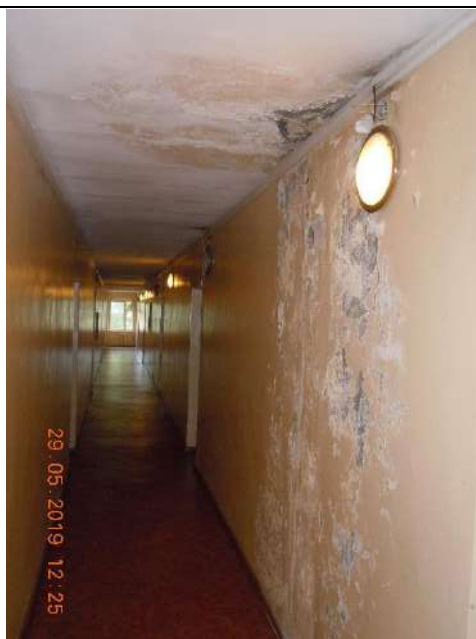
Fotofiksācija Nr.152  
Telpa Nr.1, telpu grupa Nr.007  
Mitruma radīti bojājumi iekštelpās

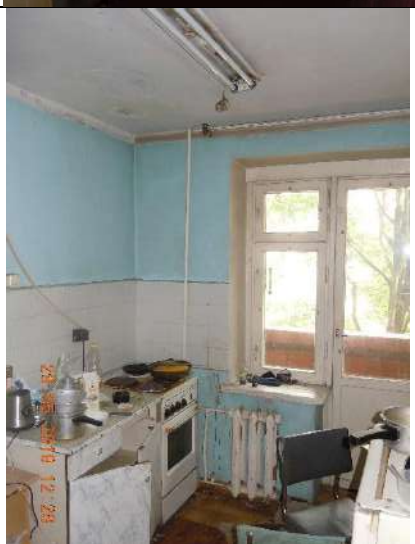
| <p>Fotofiksācija Nr.156<br/>Telpa Nr.30, telpu grupa Nr.007<br/>Kopskats<br/>Apgaismes ķermenim nav uzstādīts<br/>aizsargstikls (UN 55.p; 62.1.p)</p> | |

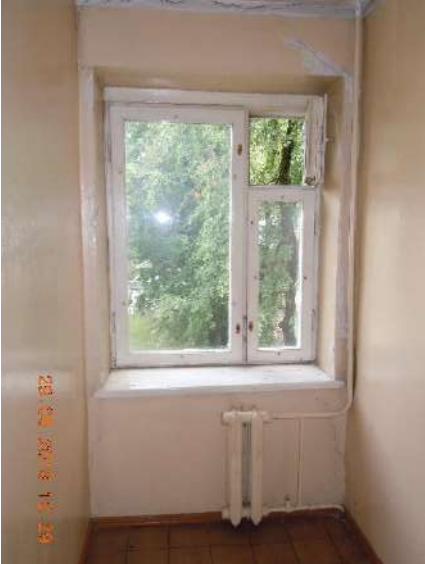
| <p>Fotofiksācija Nr.158<br/>Telpa Nr.1, telpu grupa Nr.007<br/>Kopskats<br/>Nesošo sienu stūros konstatētas plaisas</p> | |

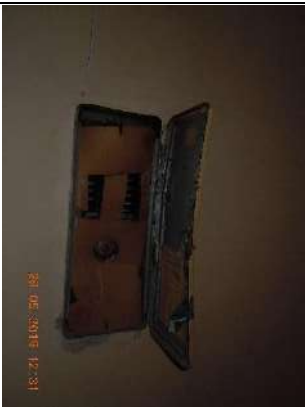
| <p>Fotofiksācija Nr.162<br/>Telpa Nr.1, telpu grupa Nr.008<br/>Bojāta elektroinstalācija (UN 54.p; 55.p;<br/>62.1.p; 62.4.p)</p> | | | |

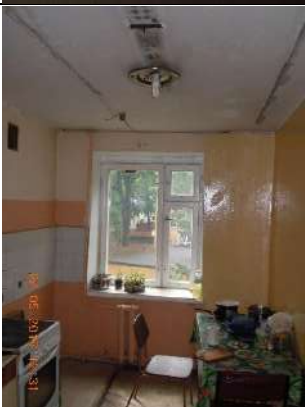
| <p>Fotofiksācija Nr.163<br/>Telpa Nr.29, telpu grupa Nr.008<br/>Kopskats<br/>Apgaismes ķermenim nav uzstādīts<br/>aizsargstilks (UN 55.p; 62.1.p)</p> | | | |

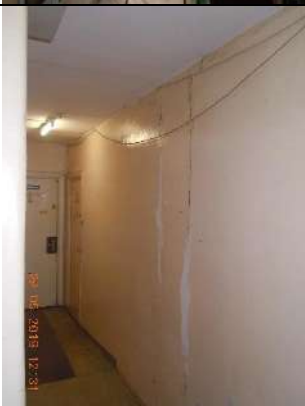
| <p>Fotofiksācija Nr.164<br/>Telpa Nr.26, telpu grupa Nr.008<br/>Kopskats<br/>Starp nesošo sienu un starpsienu<br/>konstatētas mikroplaisas</p> | | | |

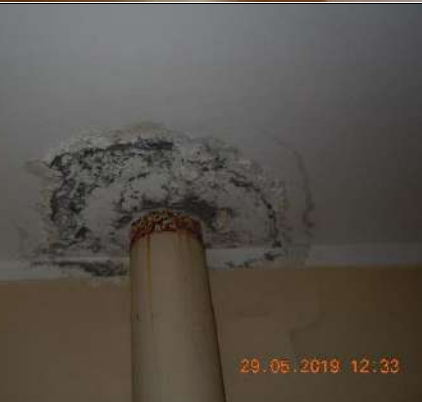
| <p>Fotofiksācija Nr.169<br/>Iekšējo inženiertīklu un pārseguma šķersojuma vietā konstatēti mitruma radīti bojājumi</p> | | |

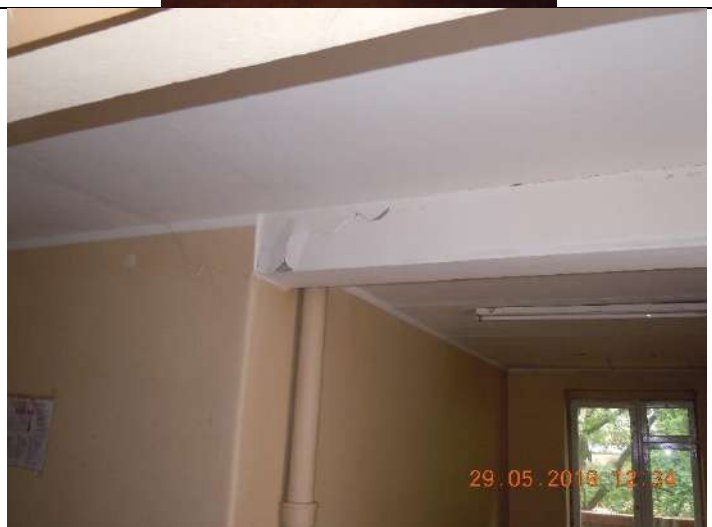
Fotofiksācija Nr.171  
Telpa Nr.1, telpu grupa Nr.008  
Konstatēta plaša sijas balstījuma vietā

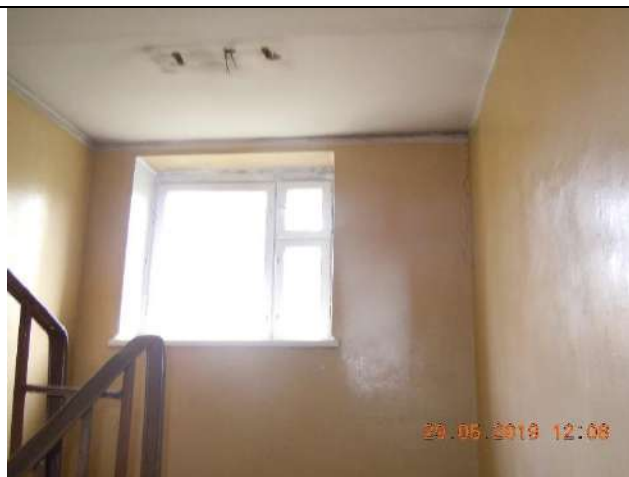
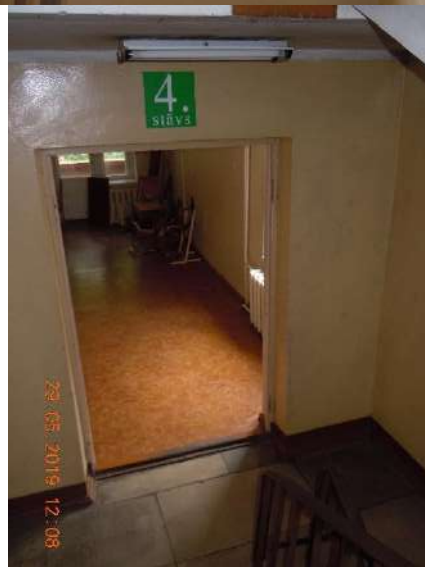
Fotofiksācija Nr.173  
Telpa Nr.4, telpu grupa Nr.903  
Kopskats  
Konstatētas plaisas  
Bojāta elektroinstalācija (UN 54.p; 55.p;  
62.1.p; 62.4.p)

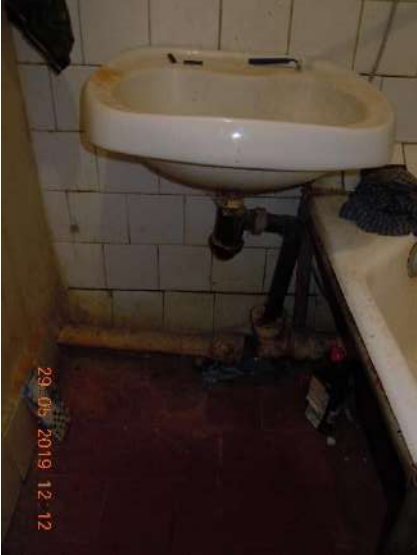
| <p>Fotofiksācija Nr.176<br/>Telpa Nr.14, telpu grupa Nr.010<br/>Kopskats<br/>Lietotāja pieslēguma vietas pie iekšējā<br/>ūdensvada un kanalizācijas tīkla ir<br/>novecojušas</p> | |

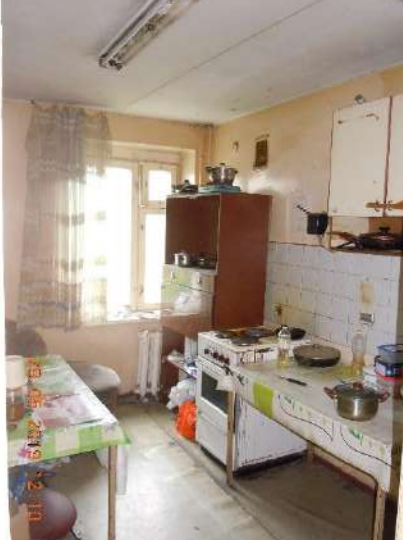
| <p>Fotofiksācija Nr.177<br/>Telpa Nr.7, telpu grupa Nr.010<br/>Kopskats<br/>Apgaismes ķermenim nav uzstādīts<br/>aizsargstilks (UN 55.p; 62.1.p)</p> | |

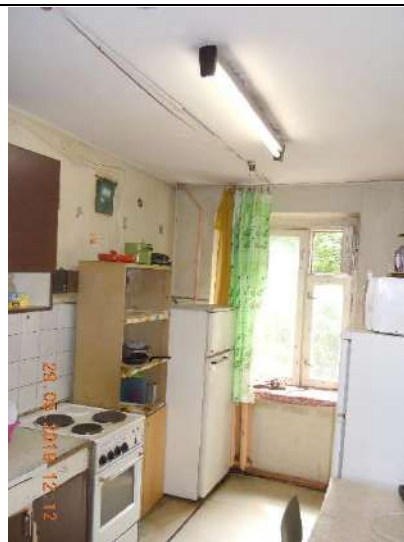
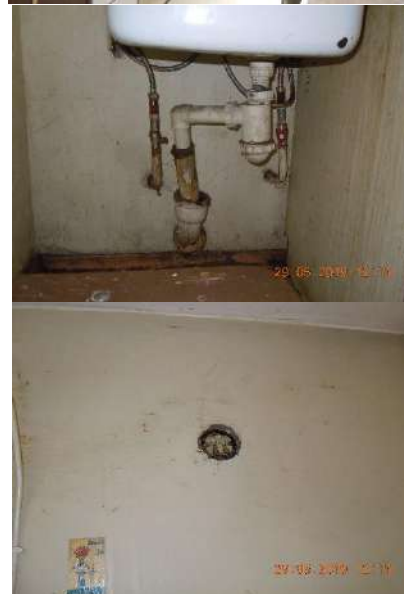
Fotofiksācija Nr.178  
Telpa Nr.18, telpu grupa Nr.010  
Kopskats  
Lietotāja pieslēguma vietas pie iekšējā  
ūdensvada un kanalizācijas tīkla ir  
novecojušas  
Bojāta elektroinstalācija (UN 54.p; 62.1.p;  
62.4.p)

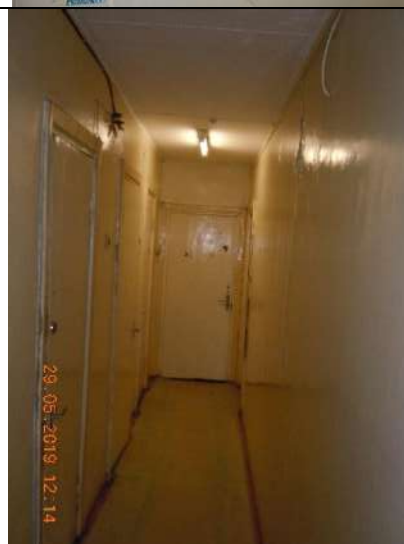
Fotofiksācija Nr.179  
Telpa Nr.15, telpu grupa Nr.010  
Kopskats  
Bojāta elektroinstalācija (UN 54.p; 62.1.p;  
62.4.p)

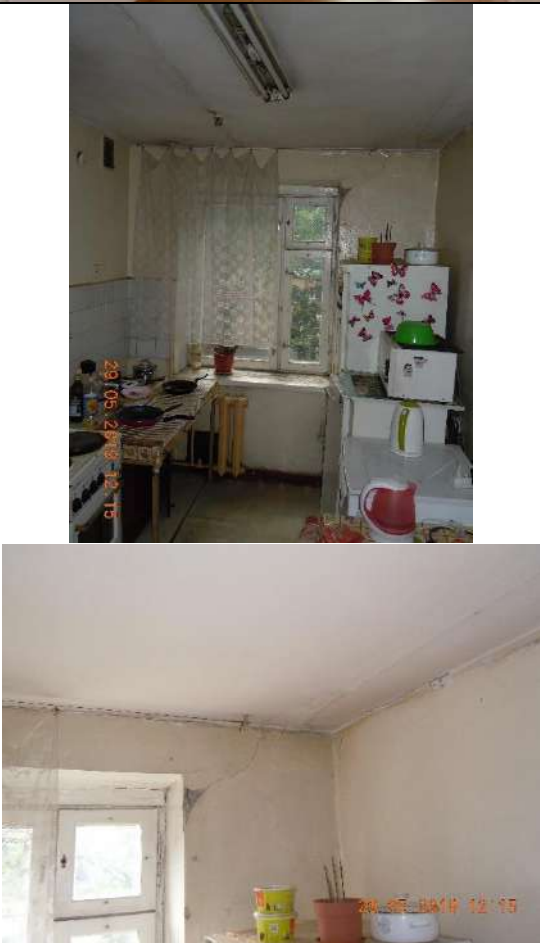
| <p>Fotofiksācija Nr.181<br/>Telpa Nr.29, telpu grupa Nr.010<br/>Kopskats<br/>Konstatētas diognālas plaisas ap logu aili</p> | |

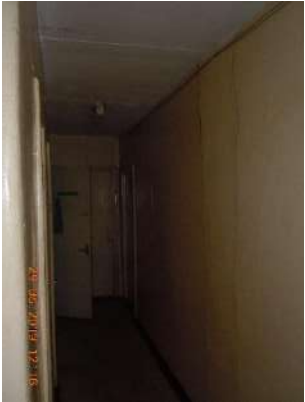
| <p>Fotofiksācija Nr.182<br/>Telpa Nr.26, telpu grupa Nr.010<br/>Starp nesošo sienu un starpsienu<br/>konstatētas mikroplaisas</p> | |

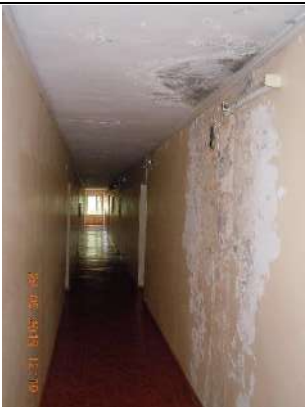
| <p>Fotofiksācija Nr.186<br/>Telpa Nr.1, telpu grupa Nr.009<br/>Kopskats<br/>Mitruma radīti bojājumi iekštelpās</p> | | | |

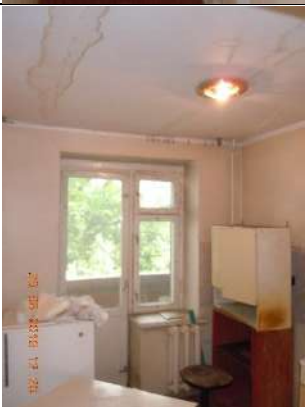
| <p>Fotofiksācija Nr.187<br/>Telpa Nr.35, telpu grupa Nr.009<br/>Kopskats<br/>Mitruma radīti bojājumi pārsegumā</p> | | | |

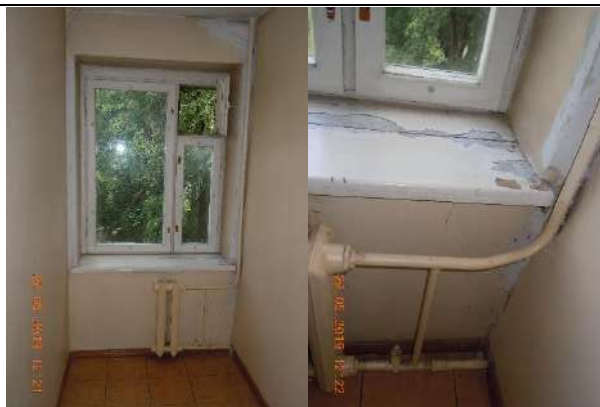
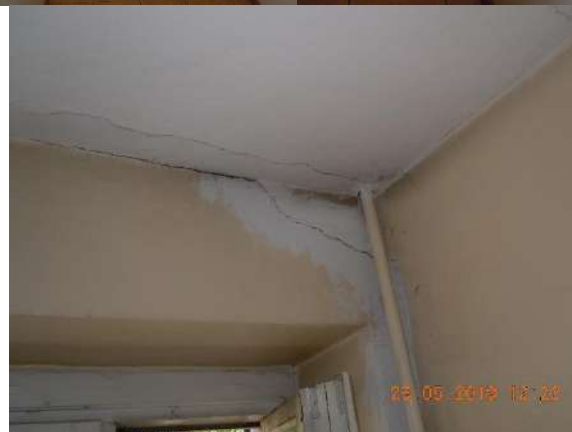
Fotofiksācija Nr.189  
Telpa Nr.1, telpu grupa Nr.009  
Būves ziemeļu daļas nesošajās sienās  
konstatētas plaisas sienu stūros un starp  
sienu un pārsegumu

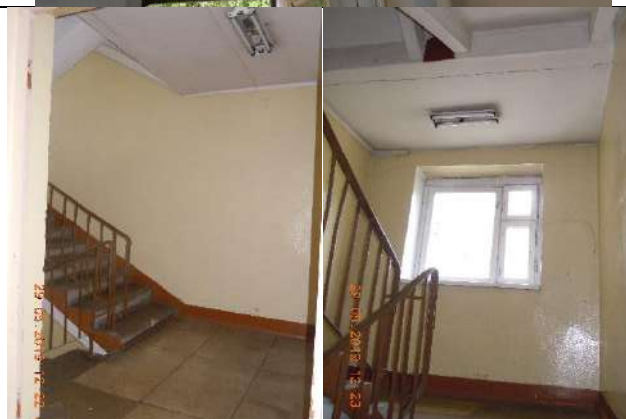
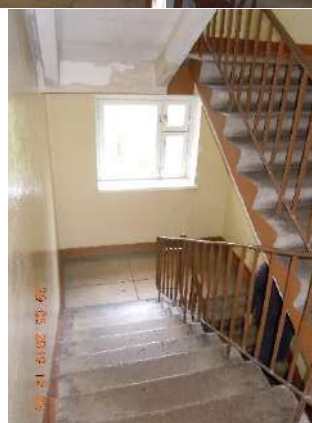
Fotofiksācija Nr.190  
Telpa Nr.4, telpu grupa Nr.902  
Kopskats  
Konstatētas plaisas sienu stūros fasādes  
puses sienas plaknes daļā

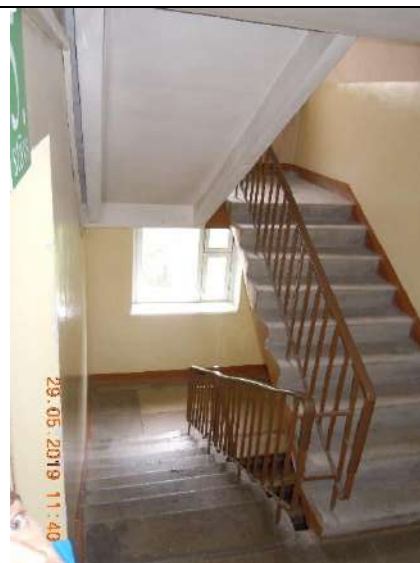
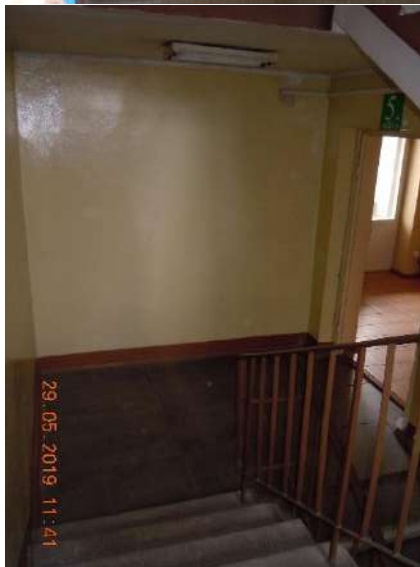
Fotofiksācija Nr.191  
Telpa Nr.5, telpu grupa Nr.902  
Kopskats  
Nav nodrošinās publisku būvju vides  
pieejamības prasības (LBN 208-15 52.3.p,  
52.5.p)

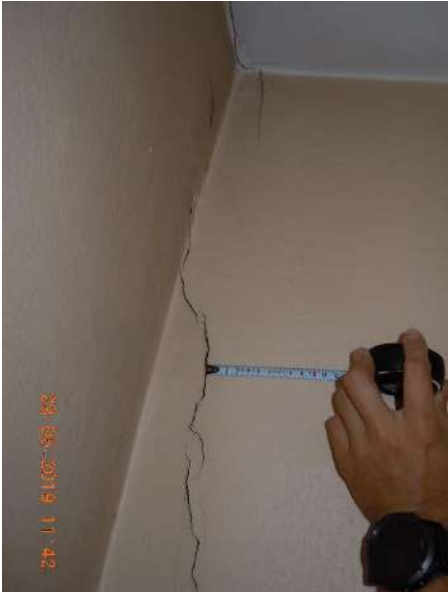
| <p>Fotofiksācija Nr.193<br/>Telpa Nr.1, telpu grupa Nr.909<br/>Plaša nesošo sienu stūrī</p> | |

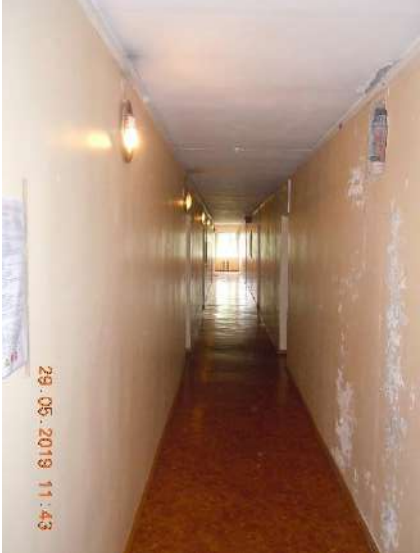
| <p>Fotofiksācija Nr.194<br/>Telpa Nr.1, telpu grupa Nr.011<br/>Bojāta telpu iekšējā apdare</p> | |

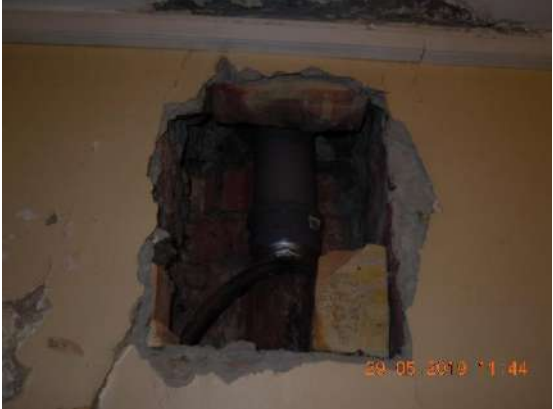
| <p>Fotofiksācija Nr.195<br/>Iekšējo inžinertīklu stāvvadi ir novecojuši/nolietoti, atsevišķās vietās veikti pagaidu remontdarbi, lai nodrošinātu to darbību<br/>Inžinertīklu šahta nav ugunsdroši atdalīta (LBN 201-15 62.9.p un UN 12.p)</p> | |

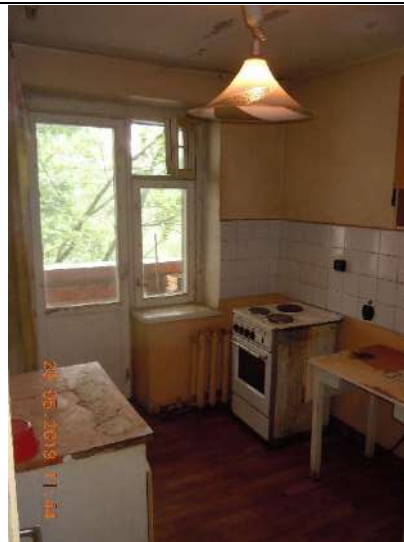
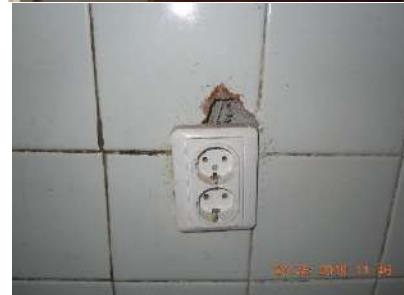
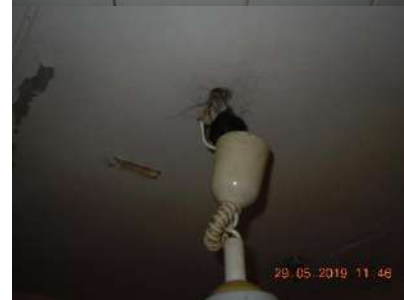
Fotofiksācija Nr.196  
Telpa Nr.35, telpu grupa Nr.011  
Kopskats  
Bojāta elektroinstalācija (UN 54.p; 62.1.p;  
62.4.p)

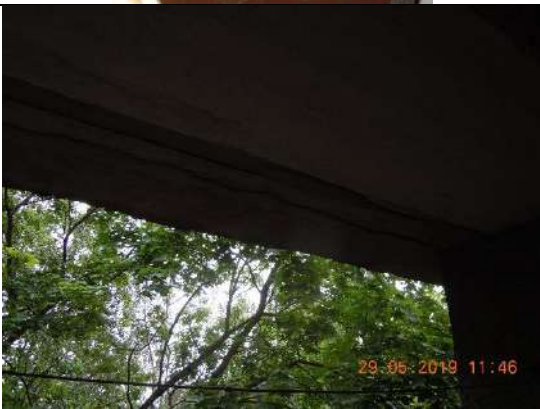
Balkonu pārsegums veidots no saliekamā dzelzsbetona pārseguma paneļiem. Atsevišķiem paneļiem konstatēts stiegrojuma betona aizsargkārtas neesība un stiegrojuma korozija (skatīt Pielikumu Nr.1, fotofiksāciju Nr.218) un plaša balkona dz.betona plātnē visā elementa garumā (skatīt Pielikumu Nr.1, fotofiksāciju Nr.199).

| <p>Fotofiksācija Nr.199<br/>Telpa Nr.36, telpu grupa Nr.011<br/>Konstatēta plaisa balkona dz.betona<br/>plātnē visā elementa garumā</p> | |

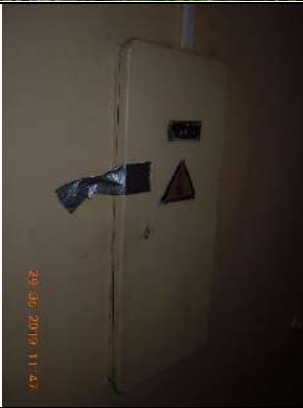
| <p>Fotofiksācija Nr.200<br/>Telpa Nr.1, telpu grupa Nr.011<br/>Bojāta elektroinstalācija (UN 54.p; 55.p;<br/>62.1.p; 62.4.p)</p> | |

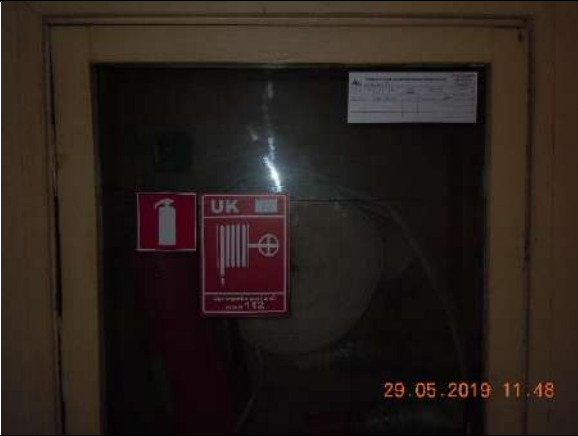
| <p>Fotofiksācija Nr.201<br/>Telpa Nr.1, telpu grupa Nr.011<br/>Ugundzēsības ūdensapgāde nav darba<br/>kārtībā (UN 100.p)</p> | |

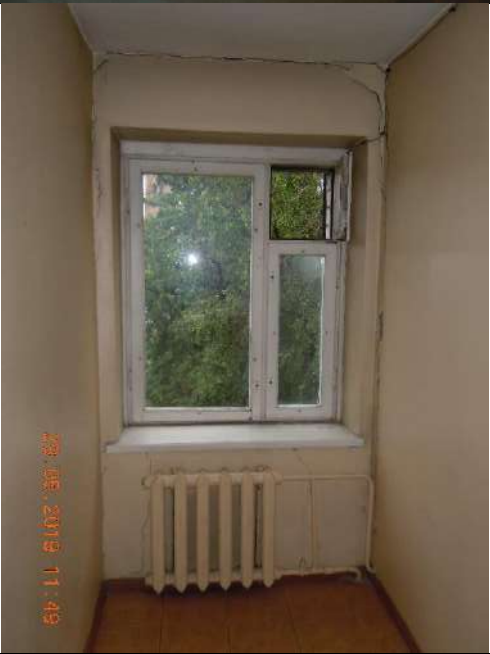
Fotofiksācija Nr.202  
Telpa Nr.1, telpu grupa Nr.011  
Būves ziemeļu daļas nesošajās sienās  
konstatētas plaisas sienu stūros un starp  
sienu un pārsegumu  
Plaisu atvērums 5 mm

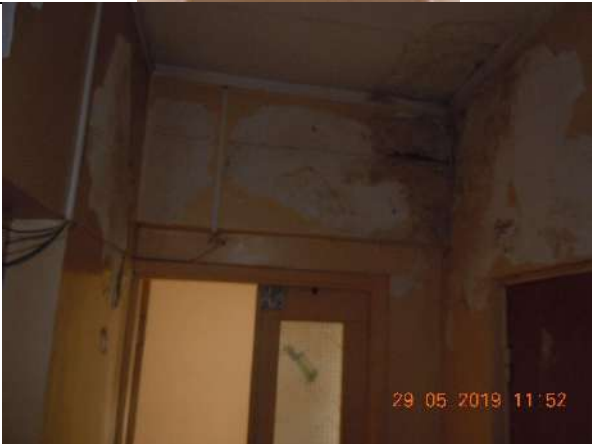
| <p>Fotofiksācija Nr.204<br/>Telpa Nr.1, telpu grupa Nr.012<br/>Mitruma radīti bojājumi</p> | |

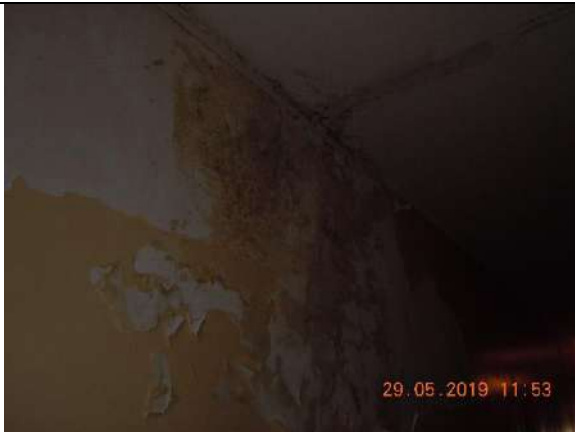
| <p>Fotofiksācija Nr.205<br/>Telpa Nr.1, telpu grupa Nr.012<br/>Mitruma radīti bojājumi</p> | | | |

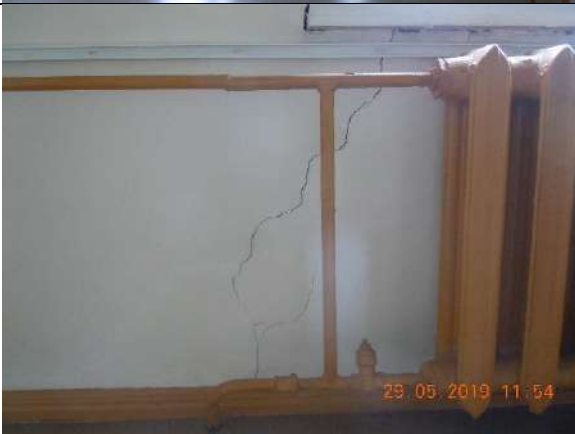
| <p>Fotofiksācija Nr.207<br/>Telpa Nr.4, telpu grupa Nr.012<br/>Plaša nesošajā sienā</p> | | | |

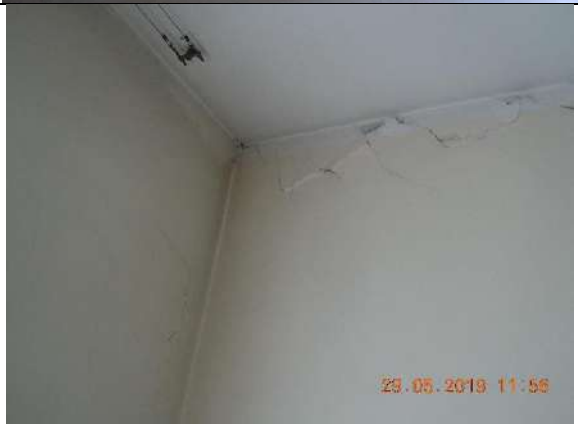
| Fotofiksācija Nr.209<br>Telpa Nr.3, telpu grupa Nr.012<br>Mikroplaisa starpsienā | | A close-up photograph of a wall corner showing a significant crack in the plaster. A timestamp "29.05.2019 11:56" is visible in the bottom right corner. |

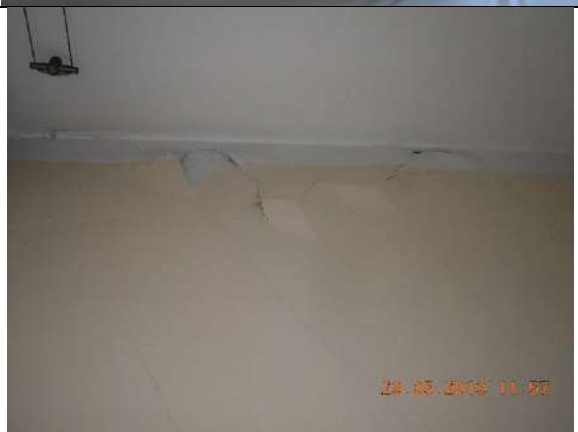
| Fotofiksācija Nr.211<br>Telpa Nr.2, telpu grupa Nr.012<br>Mikroplaisa nesošajā starpsienā | | A close-up photograph of a wall corner showing a significant crack in the plaster. A timestamp "29.05.2019 11:57" is visible in the bottom right corner. |

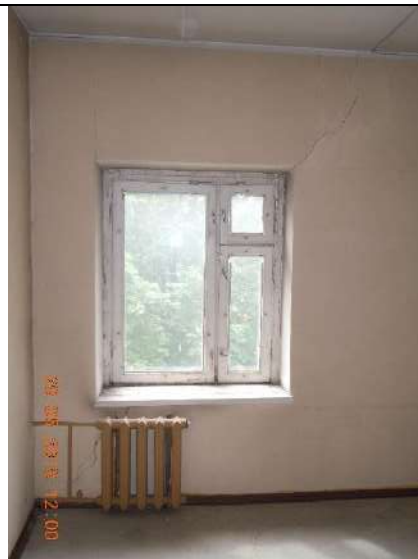
Fotofiksācija Nr.215  
Telpa Nr.13, telpu grupa Nr.012  
Diognāla plaisa no loga aillas nesošajā  
sienā  
Plaisas atvērums 5 mm

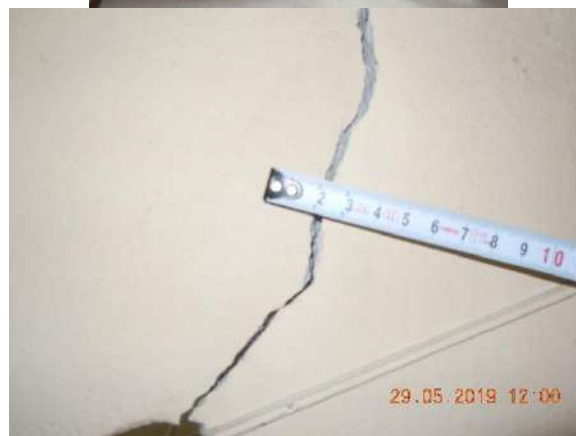
Fotofiksācija Nr.216  
Telpa Nr.13, telpu grupa Nr.012  
Mikroplaisa nesošajā sienā

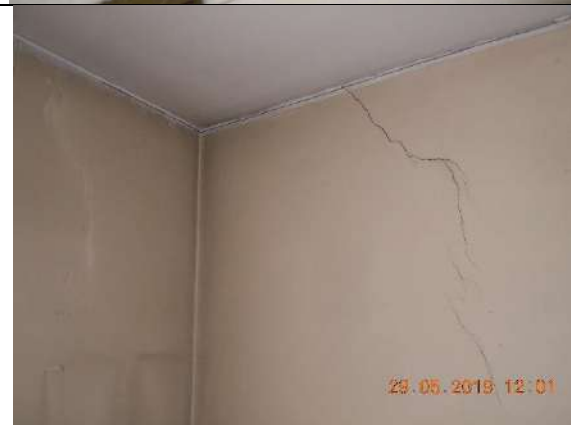
Fotofiksācija Nr.217  
Telpa Nr.13, telpu grupa Nr.012  
Plaisa nesošajā sienā

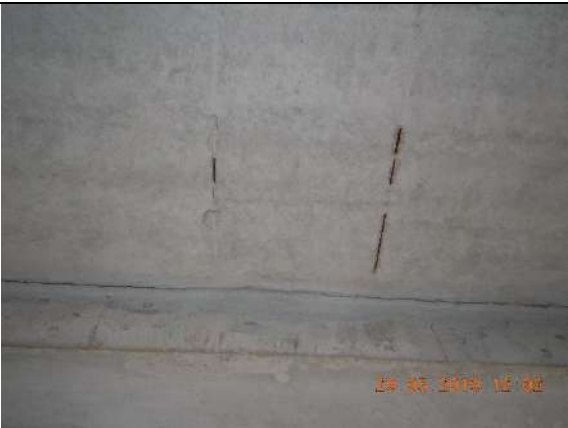
| <p>Fotofiksācija Nr.218<br/>Telpa Nr.12, telpas grupa Nr.012<br/>Balkona dz.betona pārseguma panelim<br/>stiebrojumam nav nodrošināts betona<br/>aizsargslānis, stiebrojums ir korodējies</p> | |

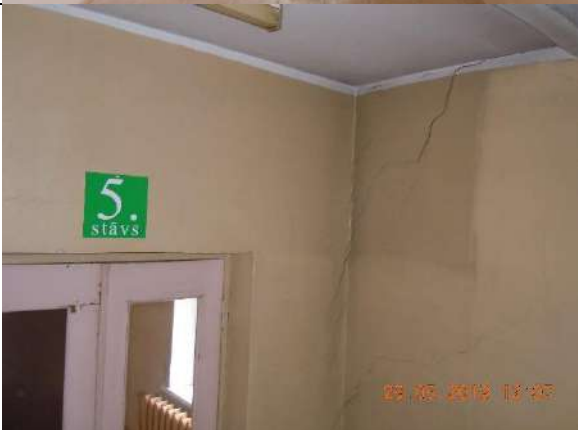
| <p>Fotofiksācija Nr.223<br/>Telpa Nr.5, telpu grupa Nr.903<br/>Plaisa nesošajā sienā</p> | |

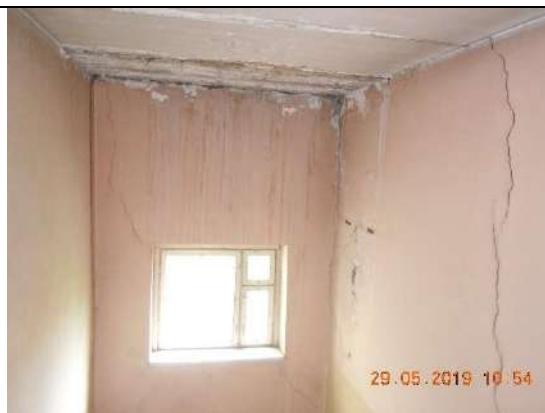
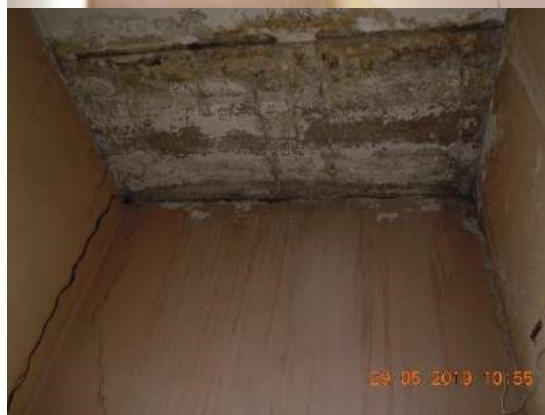
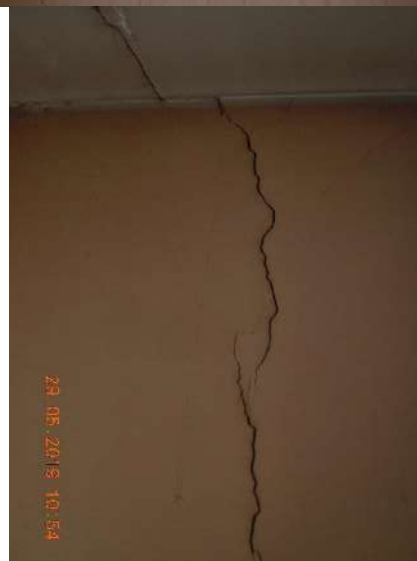
Fotofiksācija Nr.224  
Telpa Nr.6, telpu grupa Nr.902  
Konstatētas vertikālas plaisas nesošajās  
sienās  
Mitruma radīti bojājumi pārsegumā

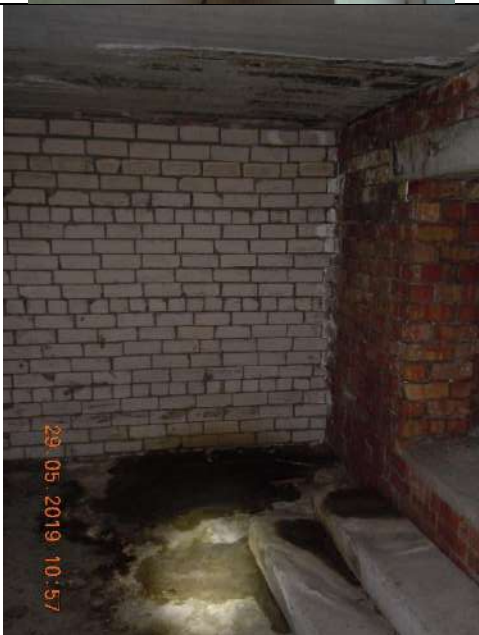
| <p>Fotofiksācija Nr.225<br/>Telpa Nr.2, telpu grupa Nr.910<br/>Mitruma radīti bojājumi, vizuāli redzama<br/>ūdens pilēšana</p> | |

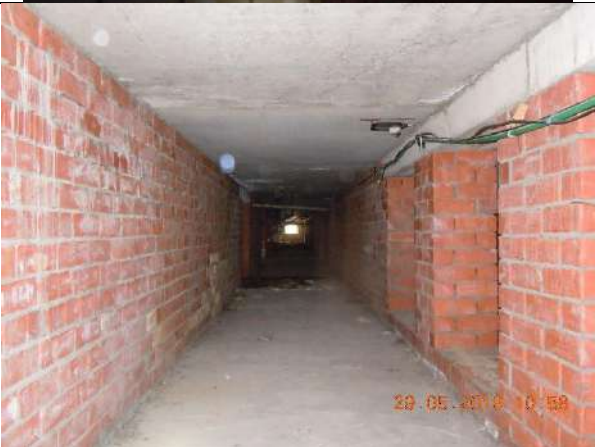
| <p>Fotofiksācija Nr.226<br/>Telpa b/n, telpu grupa b/n<br/>Kopskats</p> | |

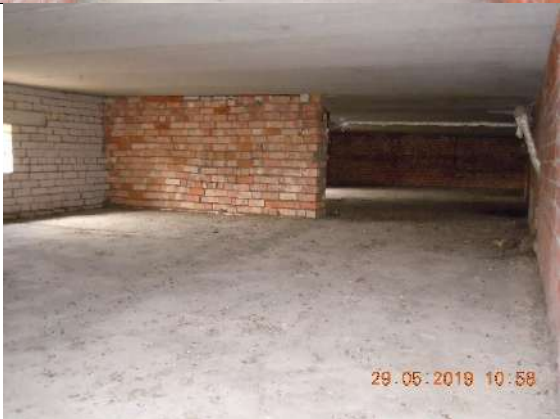
| <p>Fotofiksācija Nr.227<br/>Telpa b/n, telpu grupa b/n<br/>Kopskats</p> | |

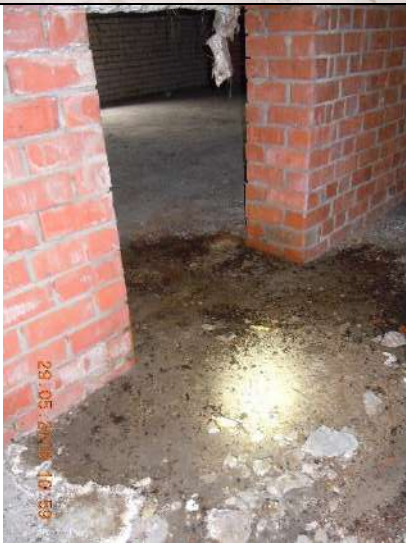
| <p>Fotofiksācija Nr.228<br/>Telpa b/n, telpu grupa b/n<br/>Mitruma radīti bojājumi, vizuāli redzama<br/>ūdens pilēšana</p> | |
