**NEKUSTAMĀ ĪPAŠUMA –  
Biešu ielā 4, Rīgā, un Indriķa ielā 8A, Rīgā,  
NOVĒRTĒJUMS**

**RTU servisu aģentūra, SIA;**

Mācību ēka Indriķa ielā 8A, Rīgā, LV-1004

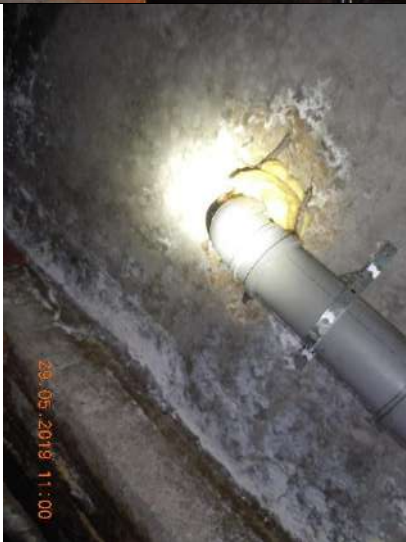
| <p>Fotofiksācija Nr.229</p> <p>Telpa b/n, telpu grupa b/n</p> <p>Mitruma radīti bojājumi, vizuāli redzama ūdens pilēšana</p> | | | |

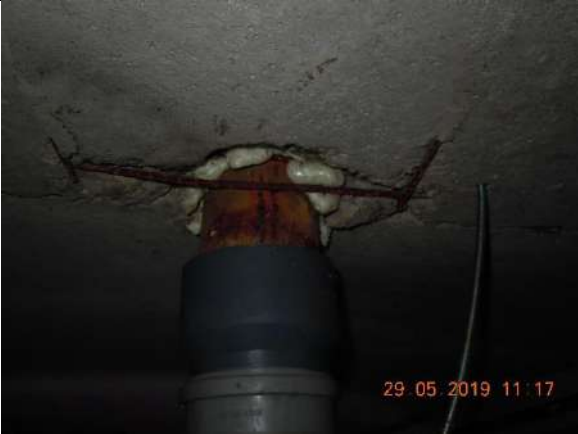
| <p>Fotofiksācija Nr.233<br/>Telpa Nr.1, telpu grupa Nr.910<br/>Atsegts pārseguma stiegrojums</p> | |

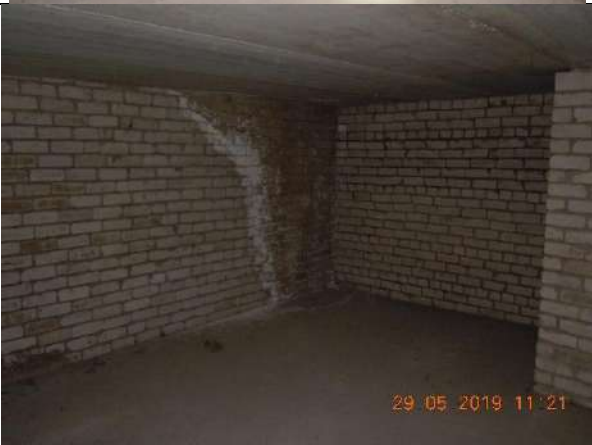
| <p>Fotofiksācija Nr.237<br/>Telpa Nr.4, telpu grupa Nr.910<br/>Kopskats<br/>Mitruma radīti bojājumi</p> | |

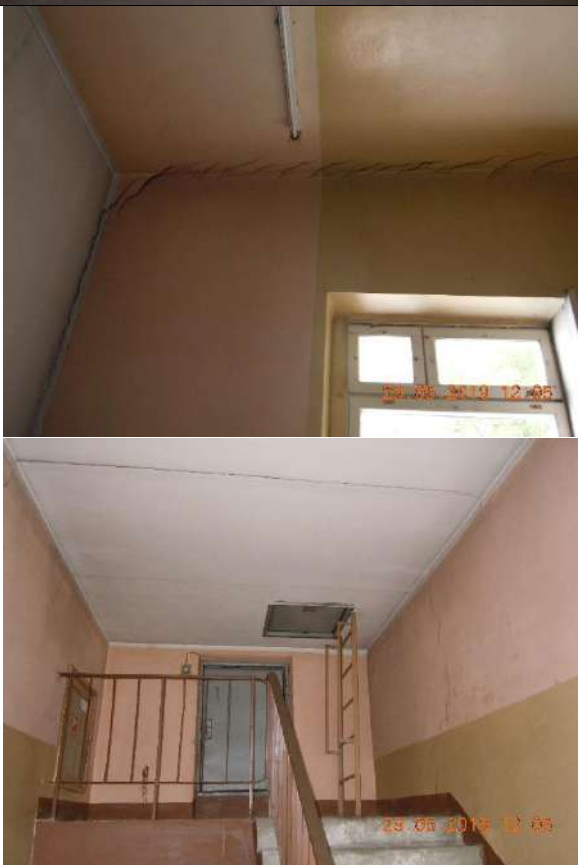
| <p>Fotofiksācija Nr.238<br/>Telpa Nr.6, telpu grupa Nr.903<br/>Konstatētas plaisas</p> | |

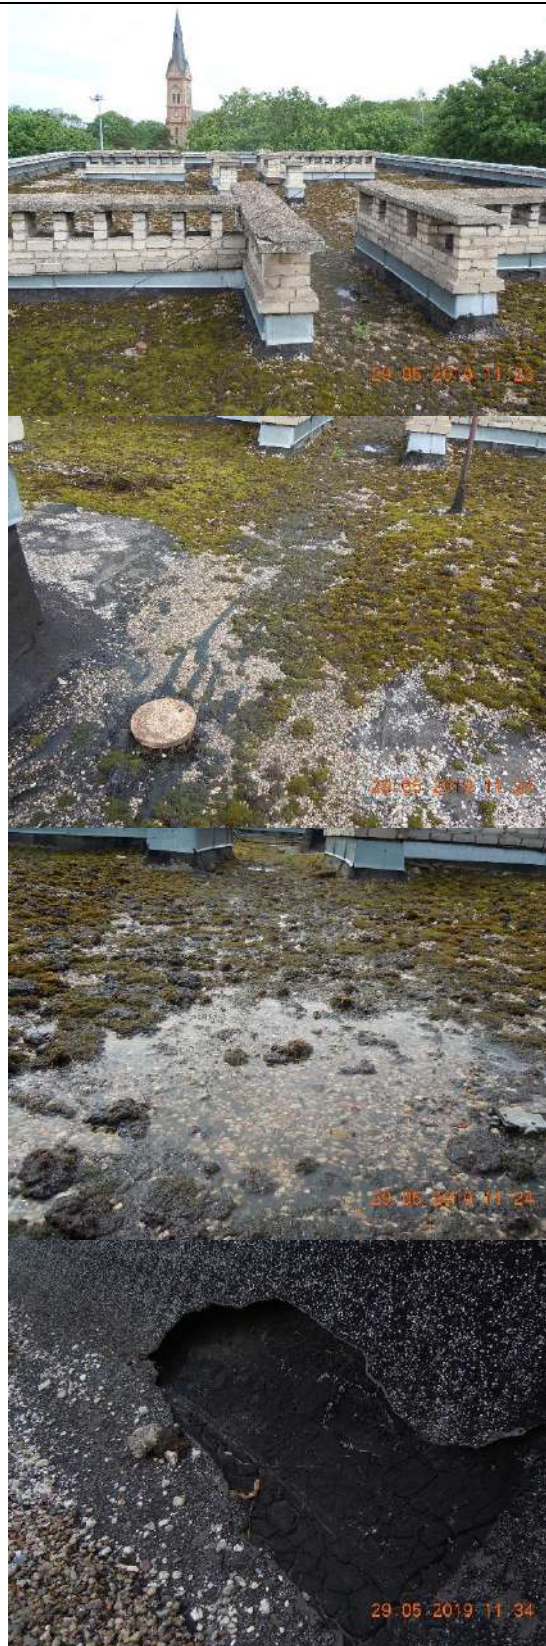
Fotofiksācija Nr.239

Jumta kopskats ziemeļu virzienā  
Jumts ir apaudzis ar sūnu, veidojas  
peļķes, nefunkcionē lietussūdens  
novadīšanas trapi  
Jumta seguma bojājumi

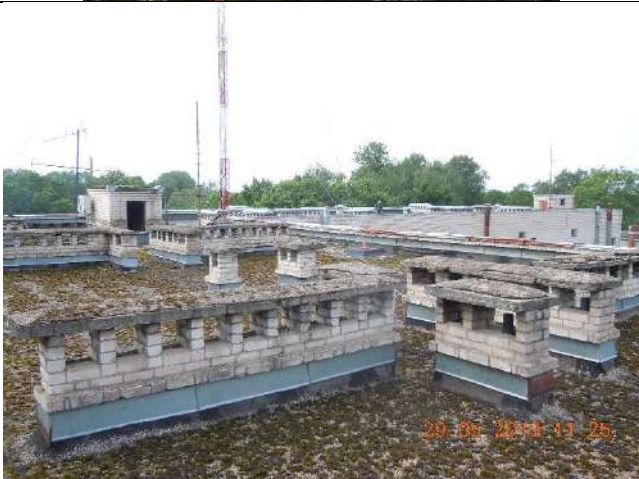
| <p>Fotofiksācija Nr.240<br/>Jumta kopskats</p> | |

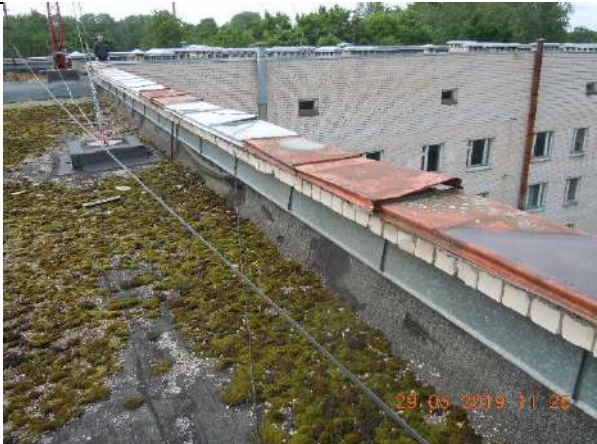
| <p>Fotofiksācija Nr.241<br/>Jumta parapeta bojājumi</p> | |

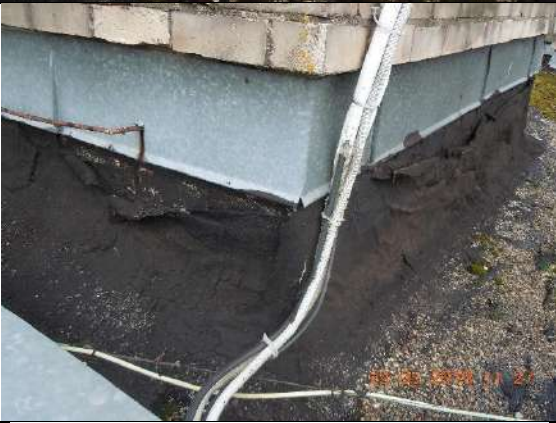
| <p>Fotofiksācija Nr.242<br/>Jumta seguma bojājumi</p> | |

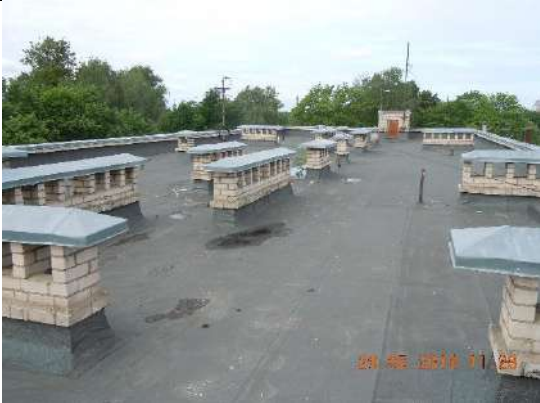
| <p>Fotofiksācija Nr.243<br/>Jumta kopskats rietumu virzienā</p> | |

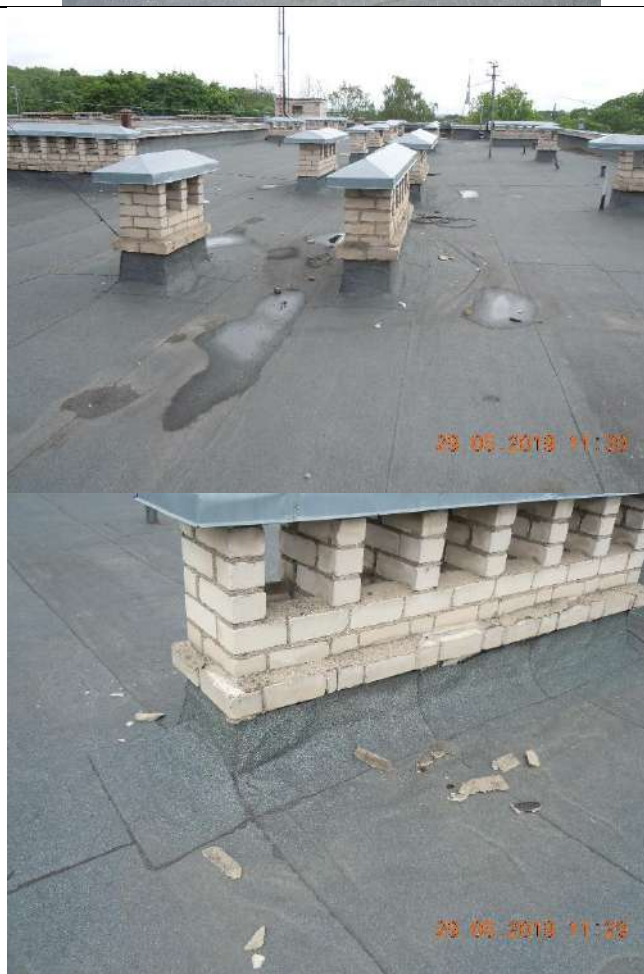
Fotofiksācija Nr.246

Bojāts ventilācijas šahtu izvadu ķieģeļu  
mūris

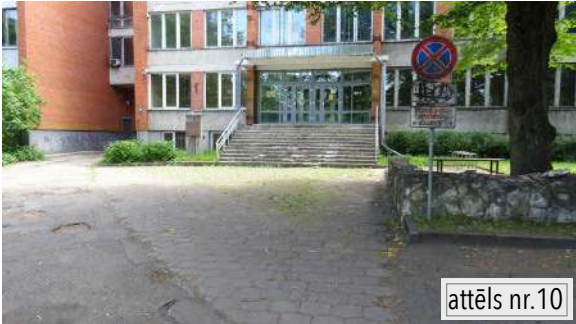
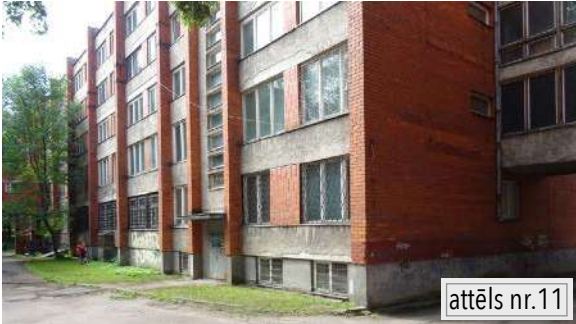
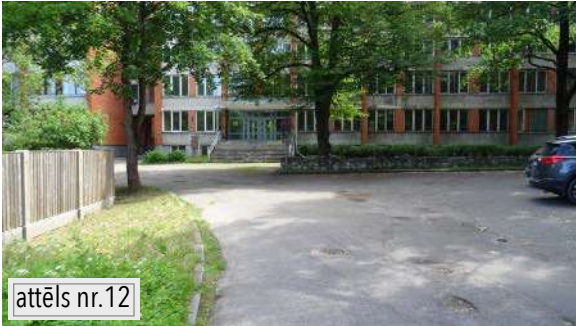
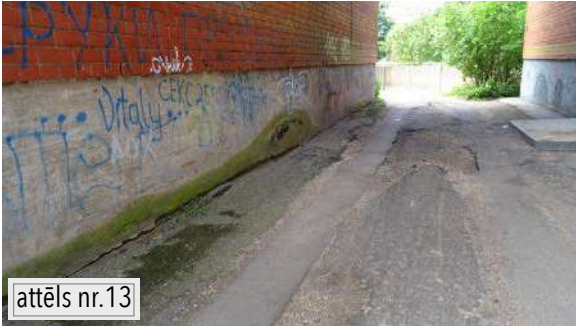
| <input type="checkbox"/> Ēkai piekļaujas asfaltbetona un betona plātņu celiņi, un laukumi ( <i>attēli nr. 10 ÷ 13</i> ).<br><input type="checkbox"/> Asfaltbetona iesegumi ir deformējušies un saplaisājuši. Vietām segumā ir izveidojušās bedres.<br><input checked="" type="checkbox"/> Brauktuļu un ietvju iesegumu tehniskais stāvoklis ir <u>neapmierinošs</u> . | | |

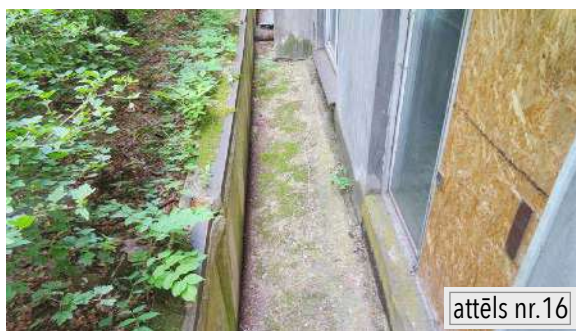
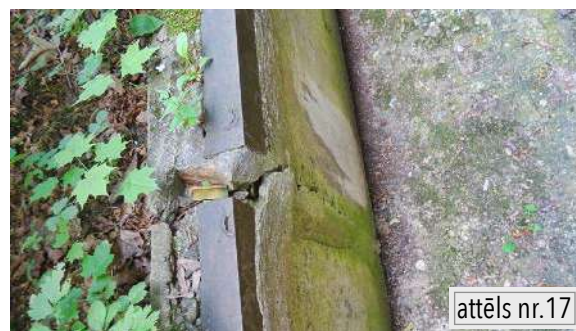
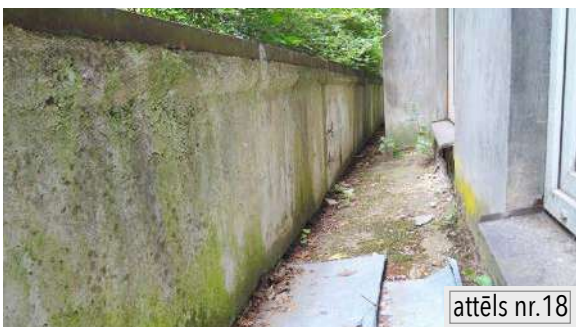
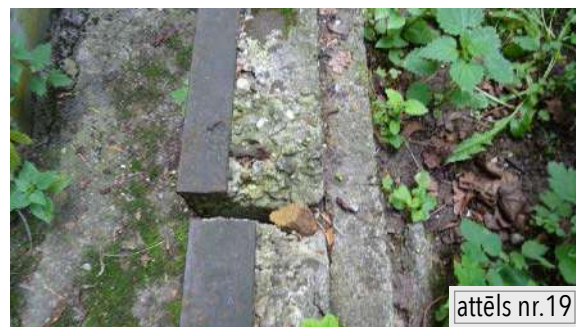
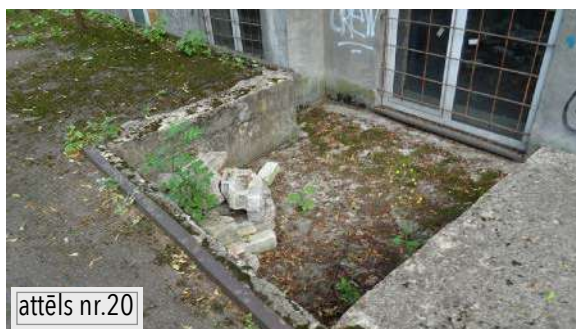
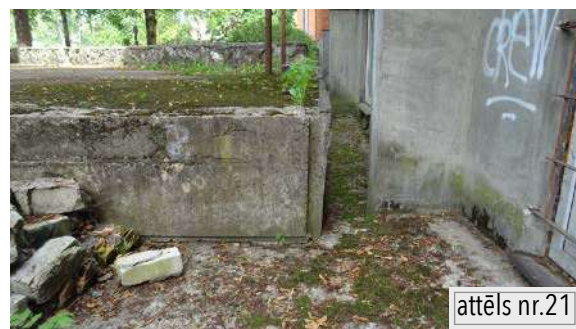
- ☐ Dzelzsbetona atbalsta sienas atdala ēkas parastāva logus no grunts, veidojot pagraba virsgaisu (*attēli nr. 16; 17;18;19;20;21*).
- ☐ Netika konstatēti atbalsta sienu sabrukumi vai to noturības problēmas. Tika novērotas dz/betona atbalsta sienu deformācijas un kosmētiska rakstura problēmas (*attēli nr. 17; 19;20;21*).
- ☐ Atbalsta sienu tehniskais stāvoklis kopumā vērtējam, kā apmierinošs.

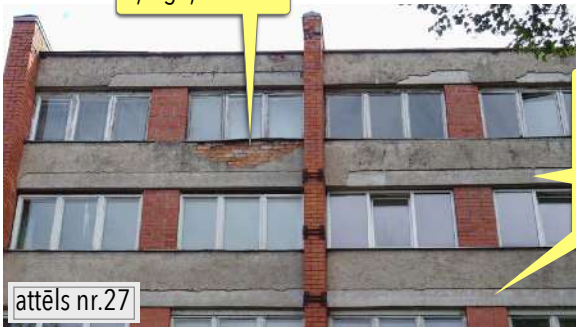
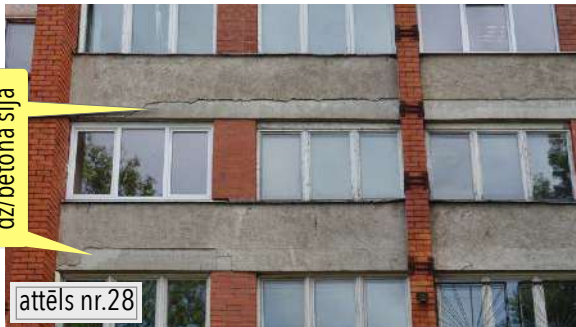
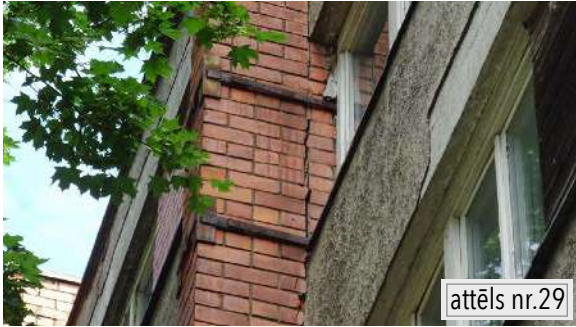
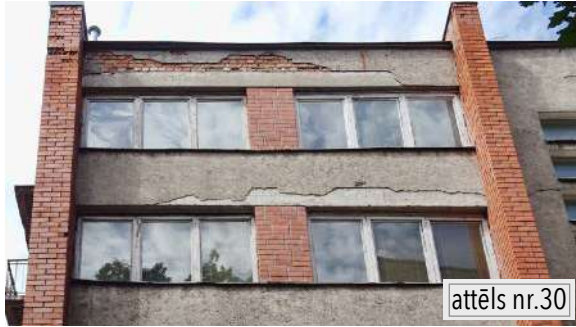
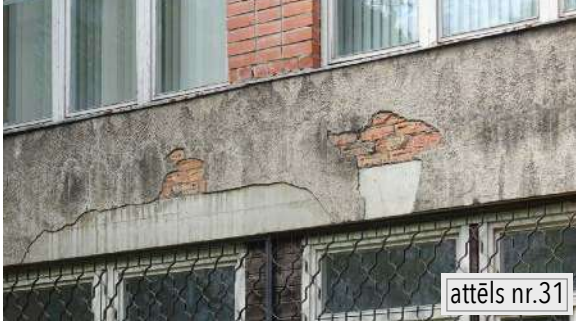
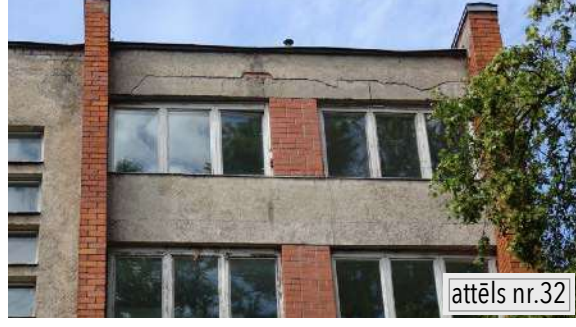
| <p><input type="checkbox"/> Ēkas konstruktīvā shēma - nesošās ķieģeļa mūra šķērssienas (<math>b=380; 510\text{mm}</math>), norobežojošās ārsienas (<math>b=250\text{mm}</math>), kas veidotas no saliekamām dz/betona sijām (<math>200\times400\text{mm}</math>) un ķieģeļa mūra (<math>b=250</math>) (<i>attēls nr. 24</i>) un dzelzsbetona dobie pārsēguma paneļi (<math>h=220\text{mm}</math>).</p> <p><input type="checkbox"/> Ēkas pagraba sienas veidotas no saliekamiem betona pamatu blokiem (<math>b=300\text{mm}; 400\text{mm}</math>) un ķieģeļa mūra.</p> <p><input type="checkbox"/> Ēkas pagraba nesošām sienu konstrukcijām, un ēkas virszemes nesošajām mūra sienām ir saliekamā dzelzsbetona aiļu pārsedzes.</p> <p><input checked="" type="checkbox"/> Kopumā nesošo pagraba betona sienu un dz/betona pārsedžu tehniskais stāvoklis ir <u>apmierinošs</u> un <u>atbilstošs</u>, "Būvniecības likuma" 9.panta, 1.apakšpunkta (mehāniskā stiprība un stabilitāte) prasībām.</p> <p><input type="checkbox"/> Tika konstatēti ārsienu mūra konstrukciju bojājumi (māla ķieģeļu virsmas un parapeti) (<i>attēli nr.27 ÷ 36</i>).</p> <p>➤ <b>Cēloņi:</b> paaugstināts mitrums, bojāto parapeta skārda apdaru un jumta pieslēgumu rezultātā.</p> <p><input type="checkbox"/> Tika konstatēts palielināts mitrums un plaisas ēkas nesošajās šķērssienās telpu iekšpusē. (<i>attēli nr.37;38;39;40</i>).</p> <p>➤ <b>Cēloņi:</b> 1) bojāti vēdināšanas kanālu skārda jumtiņi; 2) bojāti vēdināšanas kanālu pieslēgumi jumtam; 3) bojāts jumta iesegums.</p> <p><input type="checkbox"/> Tika konstatēta plaisa ķieģeļu mūra pilastrā (<i>attēls nr.29</i>).</p> <p>➤ <b>Cēloņi:</b> 1) paaugstināts mitrums pilastru konstrukcijā; 2) vājš sienu konstrukciju un pilastra enkurojums, un stiegrojums ēkas ārsienu un šķērssienu savienojuma zonās.</p> <p><input type="checkbox"/> Tika konstatētas metāla pilastru nostiprinošās savilces (<i>attēli nr.27;28;29</i>).</p> <p><input type="checkbox"/> Netika konstatētas sienu deformācijas vai bojājumi, kuri ietekmētu sienu konstrukciju kopējo noturību.</p> <p><input checked="" type="checkbox"/> Kopumā ēkas nesošo ķieģeļa mūra sienu un dz/betona pārsedžu tehniskais stāvoklis ir <u>apmierinošs</u> un <u>atbilstošs</u>, "Būvniecības likuma" 9.panta, 1.apakšpunkta, "Mehāniskā stiprība un stabilitāte", prasībām.</p> | | |

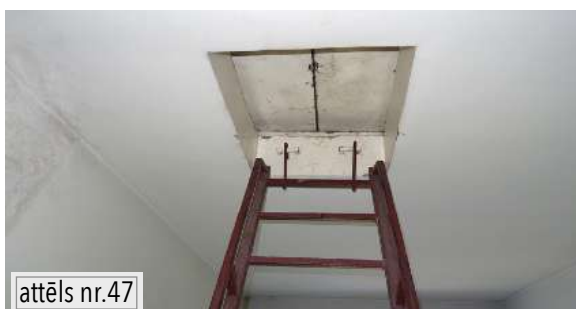
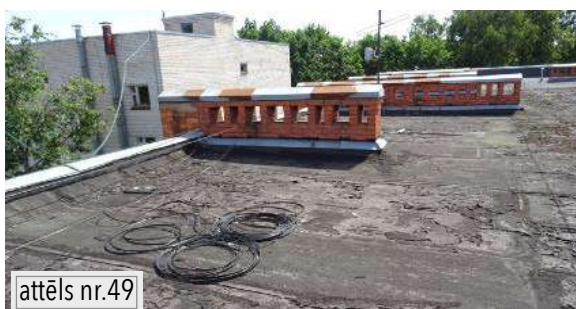
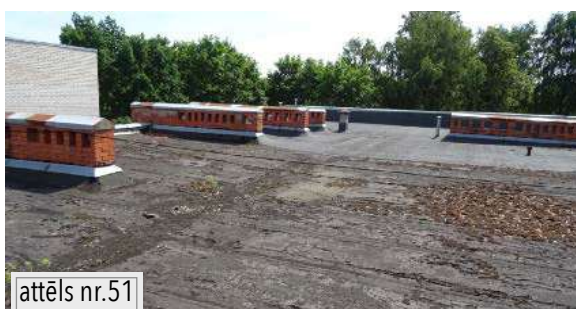
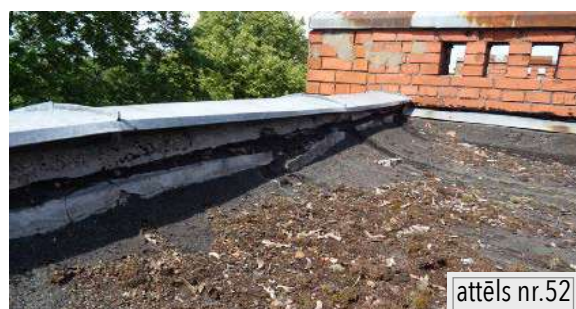
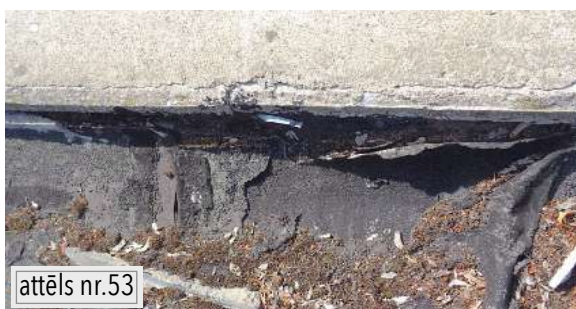
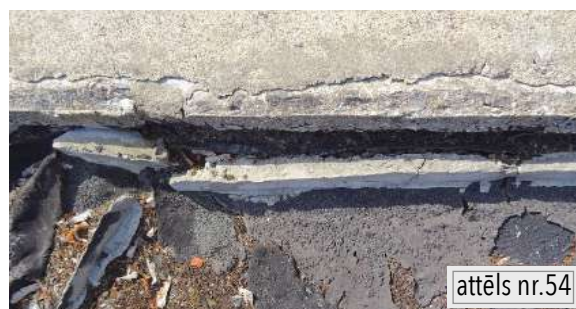
- ☒ Jumta ieseguma, skārda apdaru un pieslēgumu tehniskais stāvoklis ir neapmierinošs.
- ☒ Netika atsegta jumta plaknes konstrukcija lai pārliecinātos par siltumizolācijas biezumu, bet vizuāli apsekojot, tas nevar būt lielāks par 150 - 200mm, kas ir nepietiekoši un neatbilstoši Latvijas būvnormatīva, LBN 002-15 "Ēku norobežojošo konstrukciju siltumtehnika", prasībām.

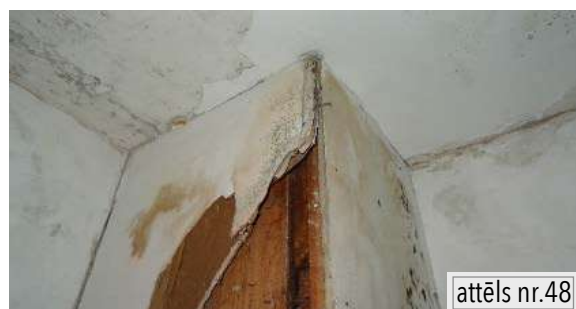
attēls nr.48

- ☐ Tika konstatētas mitruma pēdas lietus ūdens kanalizācijas stāvvadu šķērsošanas vietās jumta pārsegumos (*attēls nr.48*) bojātu cauruļvadu un hermetizācijas rezultātā.
- ☒ Uz apsekošanas brīdi lietus ūdens notek sistēma kopumā ir neapmierinošā stāvoklī.
- ☐ Savietotā jumta iesegums veidots no bitumena ruļļmateriāliem.
- ☐ Tika konstatēti jumta skārda apdaru un pieslēgumu bojājumi, sienu, vēdināšanas kanālu un parapetu konstrukcijām (*attēli nr.52;53;54*).
- ☐ Tika konstatēti koka (bērze) izaugumi uz jumta plaknes (*attēls nr.50*).
- ☐ Ēkas jumtam nav norobežojošās margas.
- ☐ Nav izpildītas LBN 201-15 "Būvju ugunsdrošība" prasības:

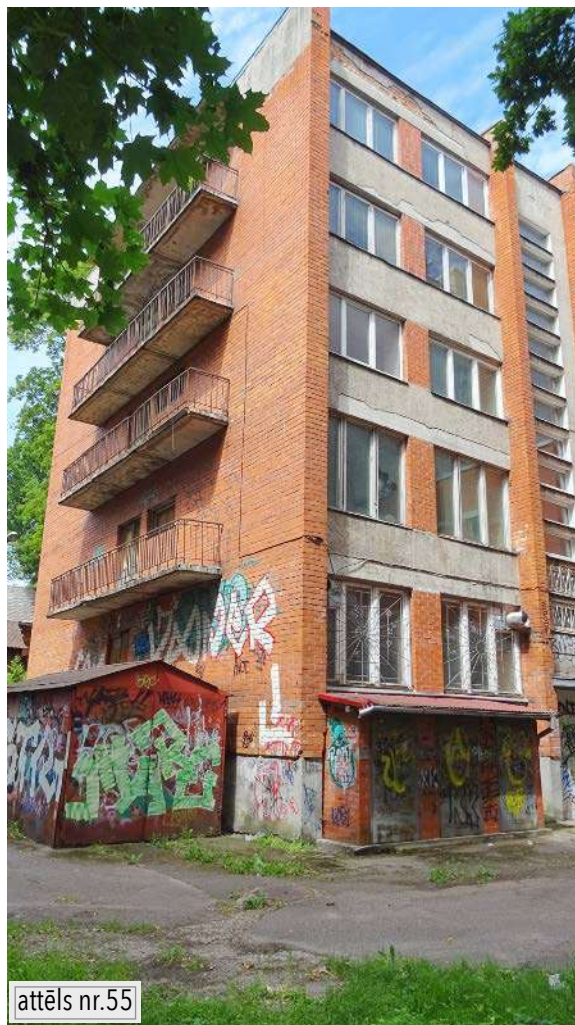
attēls nr.55

- ☐ Ēkai ir četri balkoni ēkas D gala fasādē (*attēli nr.42; 55;56*).
- ☐ Balkonu nesošās konstrukcijas veidotas no sienās iespilētās dz/betona plātnes ar metāla konstrukciju margām.

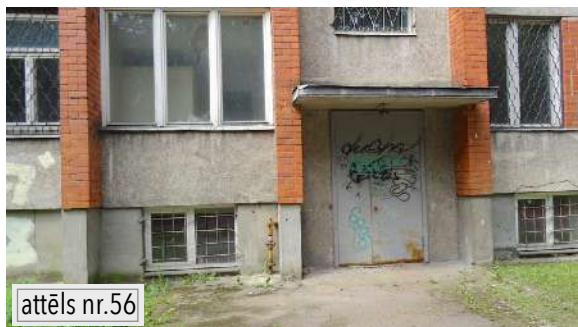
attēls nr.56

- ☐ Ēkas ieejas jumtiņi veidoti no sienās iespilētām dz/betona plātnēm ar mīkstā ruļļveida bitumena iesegumiem (*attēli nr.56;58*).
- ☐ Galvenās (R) fasādes ieejas jumtiņa konstrukcijai ir papildus ir divas tērauda kolonnas un pārseguma sija (*attēls nr.58*).

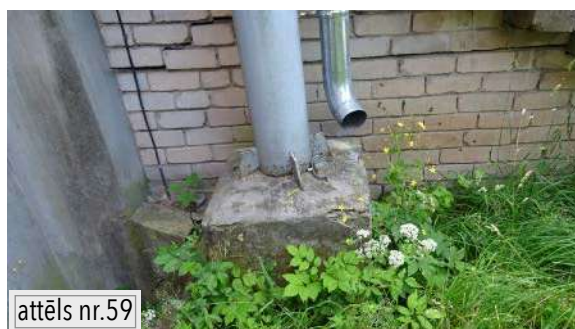
attēls nr.59

- ☐ Tika konstatēta deformācija dz/betona jumtiņa un dz/betona sijas sadurvietā.
  - ▶ **Cēloņi:** 1) paaugstināts mitrums metāla kolonnu pamatu zonā (*attēls nr.59*).

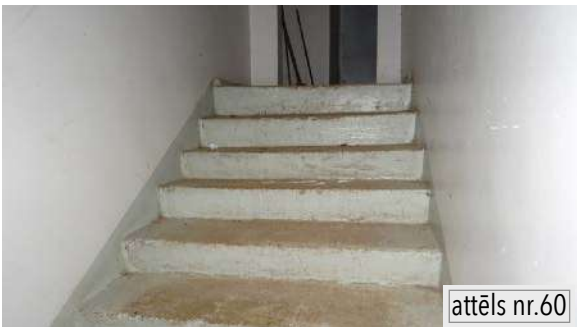
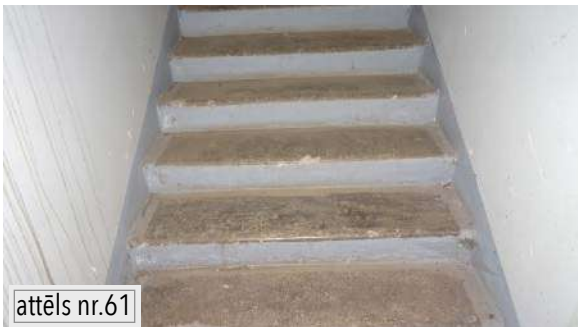
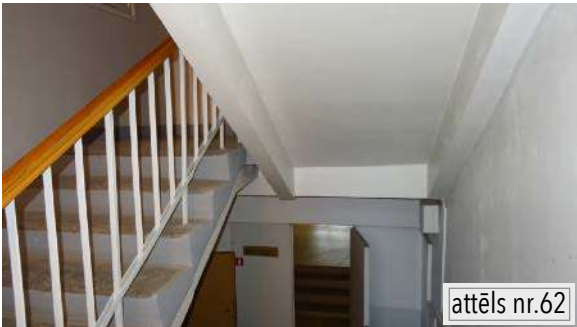
| <input type="checkbox"/> Ēkai ir trīs iekšējās starpstāvu kāpnes ( <i>attēli nr.7;8;9;60;61;62</i> ).<br><input type="checkbox"/> Iekšējo kāpņu konstrukcija - saliekamā dz/betona kāpņu laidi un kāpņu laukumi ar metāla konstrukciju margām.<br><input type="checkbox"/> Netika konstatēti iekšējo starpstāvu kāpņu konstrukciju deformācijas vai sabrukumi.<br><input checked="" type="checkbox"/> Iekšējo starpstāvu, pagraba kāpņu elementi <u>atbilst</u> , "Būvniecības likuma" 9.panta,1.apakšpunkta (mehāniskā stiprība un stabilitāte) prasībām.<br><input type="checkbox"/> Ēkai ir trīs ārējo ieeju kāpnes ( <i>attēli nr.7;8;9;63;64;65;66;67</i> ).<br><input type="checkbox"/> Ārējo kāpņu konstrukcijas - saliekamā dz/betona gatavelementu pakāpieni uz nesošām metāla laidu un ķieģeļa mūra konstrukcijām.<br><input type="checkbox"/> Tika novēroti ārējo kāpņu metāla konstrukciju korozija un dz/betona pakāpienu deformācija un bojājumi.<br><input checked="" type="checkbox"/> Ārējo kāpņu elementi <u>neatbilst</u> , "Būvniecības likuma" 9.panta,1.apakšpunkta (mehāniskā stiprība un stabilitāte) prasībām.<br><input type="checkbox"/> Ēkai nav pandusu. | | |

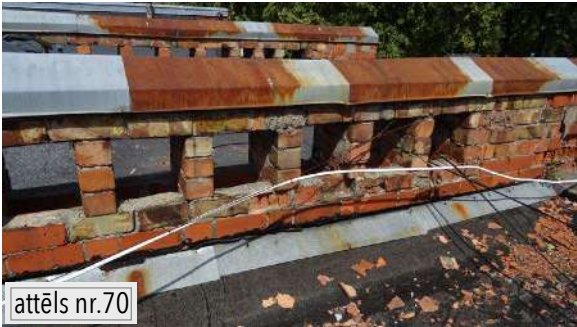
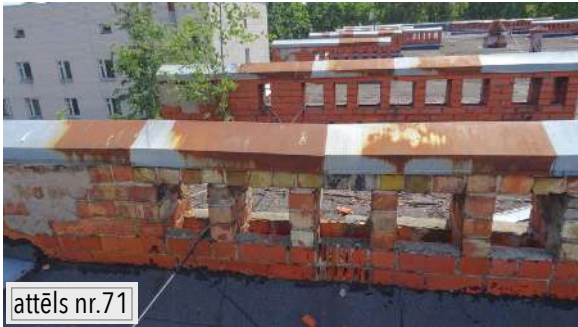
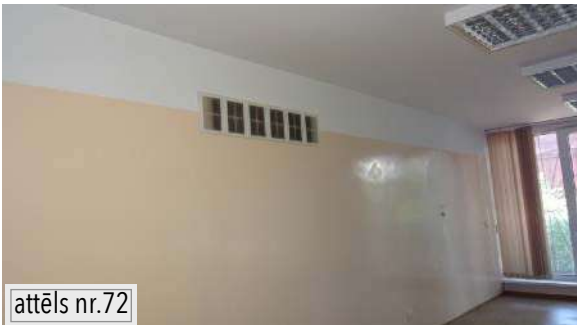
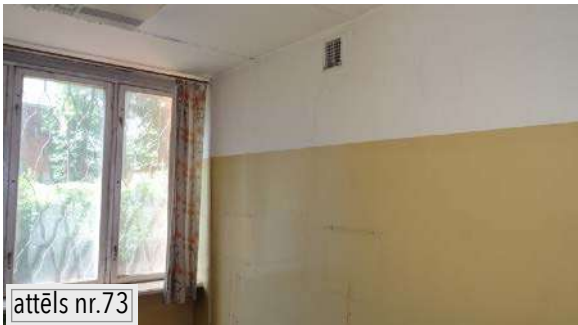
| <input checked="" type="checkbox"/> Vēdināšanas kanālu virsumta daļas tehniskais stāvoklis ir <u>neapmierinošs</u> . | | |

| <input type="checkbox"/> Lai precīzi iegūtu informāciju par vēdināšanas kanālu tehnisko un funkcionālo stāvokli, nepieciešams iegūt sertificēta skurstenslauka atzinumu. | | |

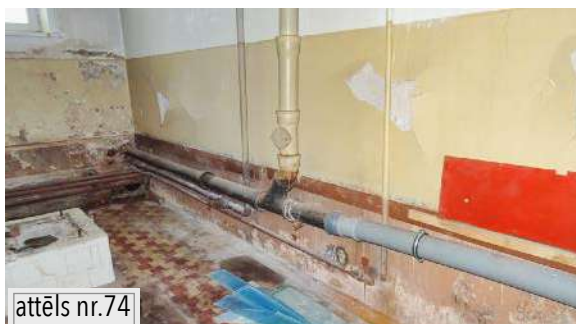
attēls nr.74

- ☐ Ēka ir faktiski ir pieslēgta pilsētas centralizētajiem ūdensvada un kanalizācijas tīkliem.
- ☐ Ēkā tika veikta aukstā ūdens patēriņa uzskaitē.
- ☐ Uz apsekošanas brīdi, ēka netiek ekspluatēta.
- ☐ Nav veikti kompleksi kanalizācijas, ūdensvadu un noslēgarmatūras atjaunošanas darbi.
- ☒ Aukstā ūdensvada un kanalizācijas cauruļvadu un noslēgarmatūras tehniskais stāvoklis ir neapmierinošs.

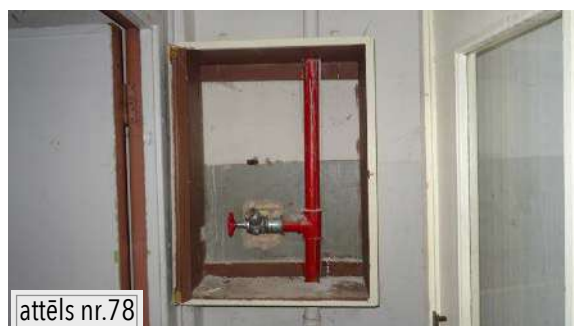
attēls nr.78

- ☐ Vēsturiski, ēkā ir bijis ugunsdzēsības ūdensvads.
- ☐ Uz apsekošanas brīdi tas nefunkcionē. Sūkņi un aprīkojums ir demontēti (attēls nr.78).

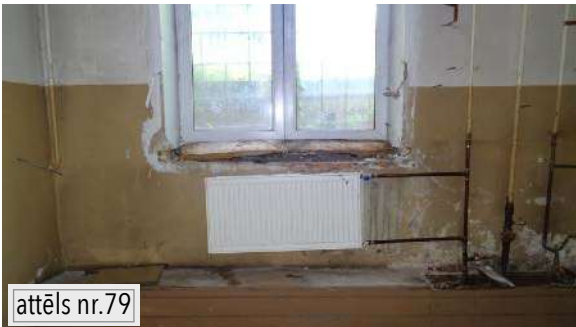
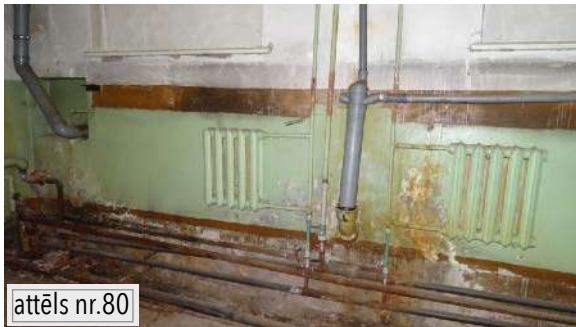
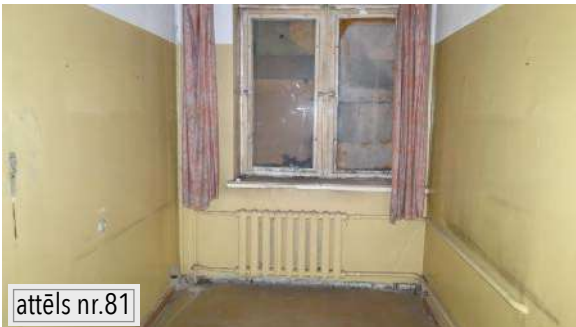
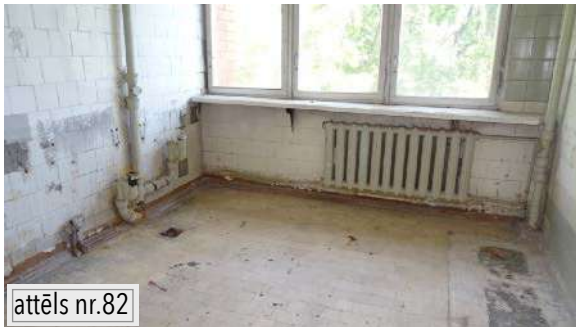
| <input type="checkbox"/> Ēkā ir vecie čuguna, plāksņveida un jaunie tērauda plāksņu radiatori ( <i>attēli nr.79;80;81;82</i> ) bez termoregulēšanas iespējām.<br><input type="checkbox"/> Ēkā nav veikti kompleksi apkures sistēmas atjaunošanas darbi, apkures sistēma nav sabalansēta.<br><input type="checkbox"/> Uz apsekošanas brīdi ēka ir atslēgta no visiem inženiertīkliem, tādēļ netiek vērtēta. | | |
