BŪVES TEHNISKĀS APSEKOŠANAS ATZINUMS

Pokaiņu informācijas centra ēka

"Pokaiņu mežs", Naudītes pag., Dobeles nov., LV-3701,

Tehniskās apsekošanas atzinums

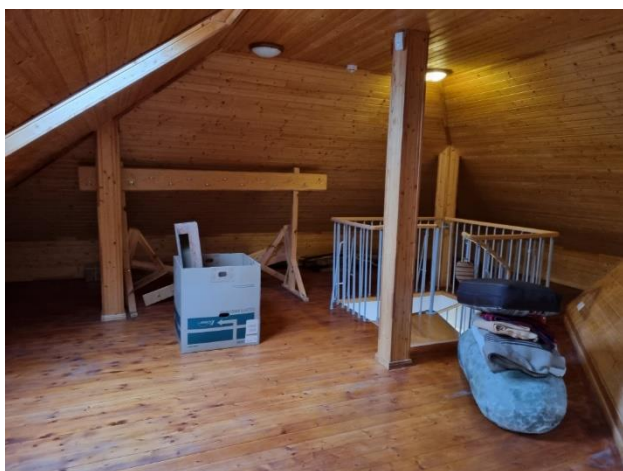
Ēkas iekšējās ir izbūvētas atsevišķas koka kolonnas, kas nobalsta jumta un pārseguma konstrukcijas (4.3.1. un 4.3.2. att.). Kolonnām bojājumi nav konstatēti, tās ir labā tehniskā stāvoklī un atbilst Būvniecības likuma 9.panta 1.p. "mehāniskā stiprība un stabilitāte" prasībām.

4.3.1.att. Izbūvētās kolonnas

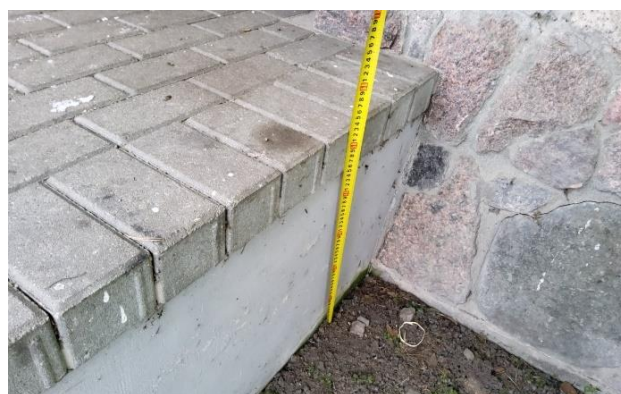
4.10.6.att. Augstuma starpība starp kāpņu laukumu un zemes virsmu ir 52 cm

4.10. Kāpnes un pandusi	Kāpnes – 15%
<i>Kāpņu veids, konstrukcija un materiāls; kāpņu laukumi (podesti), margas. Kāpņu telpas sienu stāvoklis kāpņu elementu iebūves vietās. Lieveņi un pandusi. Avārijas, pagraba, ugunsdzēsēju kāpnes un palīgkāpnes</i>	
<p>Ēkā ir izbūvētas iekšējās koka un tērauda konstrukciju vītņveida kāpnes, kas nodrošina nokļūšanu uz otro stāvu (4.10.1. att.). Kāpņu pakāpieniem konstatētas nodilušas pretslīdes lentas, nepieciešama to atjaunošana. Margas ir kustīgas, rekomendējams veikt margu papildus nostiprināšanu.</p> <p>Ārējās kāpnes ir izbūvētas no betona, kāpņu laukuma un pakāpienu segums no bruģakmens. Ārējo kāpņu tehniskais stāvoklis kopumā ir apmierinošs.</p> <p>Pie galvenās ieejas ir izbūvēts panduss. Pandusa slīpuma leņķis aptuveni 10° (4.10.5. att.), kas pārsniedz LBN 200-21 “Būvju vispārīgo prasību būvnormatīvs” pieļaujamo slīpumu 1:20. Atbilstoši būvnormatīvam rekomendējams pandusa abās pusēs paredzēt margas ar rokturiem divos līmeņos ar augstumu 0,70 metri un 1,1 metrs no grīdas līmeņa.</p> <p>Kāpnēm un pandusiem rekomendējams nodrošināt marķējuma atbilstību LBN 200-21 Būvju vispārīgo prasību būvnormatīvs” prasībām:</p> <ul style="list-style-type: none"> – <i>p. 50.5. līmeņu maiņu pandusa vai lokālās uzbrauktuves sākumā un beigās, kā arī kāpņu pirmo un pēdējo pakāpienu marķē ar spilgtu kontrastējošu ne mazāk kā 5 cm platu svītru visā kāpņu, pandusa vai lokālās uzbrauktuves platumā vai kāpņu pirmo un pēdējo pakāpienu vai kāpņu laukumiņu marķē ar kontrastējošām krāsām.</i> <p>Kāpņu laukumu augstuma starpība ar zemes virsmu aptuveni 52 cm (4.10.6. att.), ievērojot būvnormatīvu ir nepieciešams tos norobežot ar margām vai citām norobežojošām konstrukcijām, kuras kontrastē ar apkārtējo vidi un kas nav zemākas par 1,1 metru. Kā alternatīva ir iespējama zemes līmeņa uzbēršana sākotnējā līmenī, lai augstuma starpība nepārsniegtu 45 cm.</p>

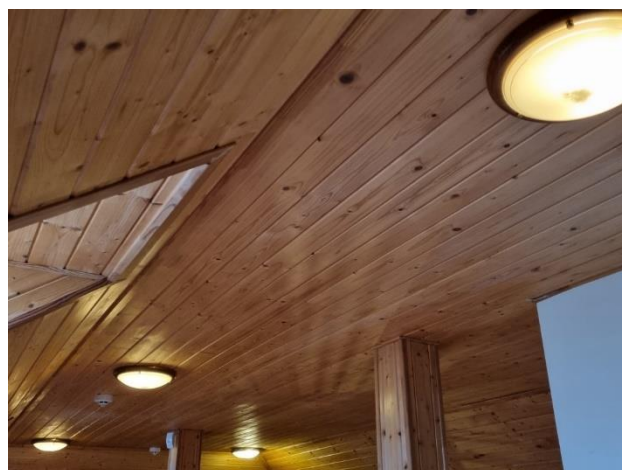
4.18.6.att. Lakotu dēļu apšuvums otrā stāva telpā

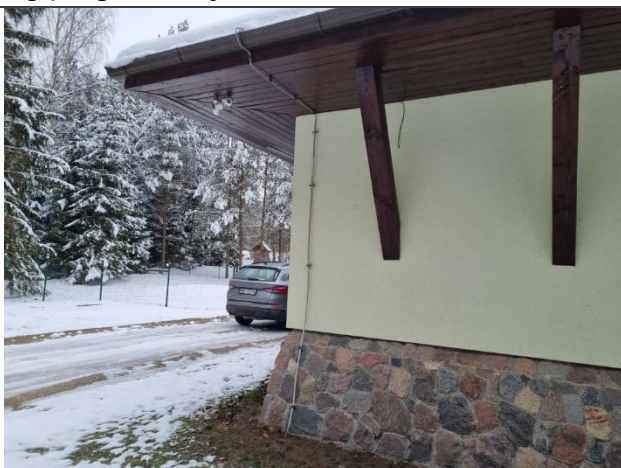
4.19. Ārējā apdare un arhitektūras detaļas	5-30%
<i>Fasāžu virsmu apdare. Fasādes detaļas, to materiāls</i>	
<p>Ārējo apdari veido virs siltumizolācijas izveidota dekoratīvā apmetuma kārta, kas ir labā tehniskā stāvoklī. Virspamatu zonā ir izveidota laukakmeņu mūra imitācijas apdare (4.19.1. un 4.19.2. att.). Ārējo kāpņu apdarei konstatēti sala un mitruma iedarbības izraisīti bojājumi, kā krāsas</p>

4.19.1.att. Ēkas ārējā apdare

4.19.2.att. Ēkas ārējā apdare

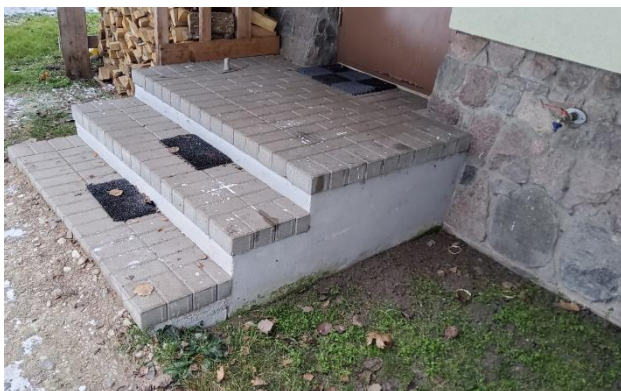
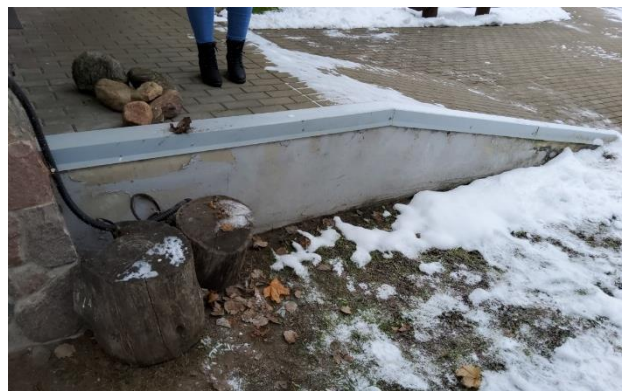
nolobīšanās, izsāļojumi un veģetatīvie apaugumi (4.19.3. un 4.19.4. att.). Rekomendējams veikt kāpņu apdares atjaunošanu.

4.19.3.att. Ārējo kāpņu dekoratīvās apdares bojājumi

4.19.4.att. Ārējo kāpņu dekoratīvās apdares bojājumi

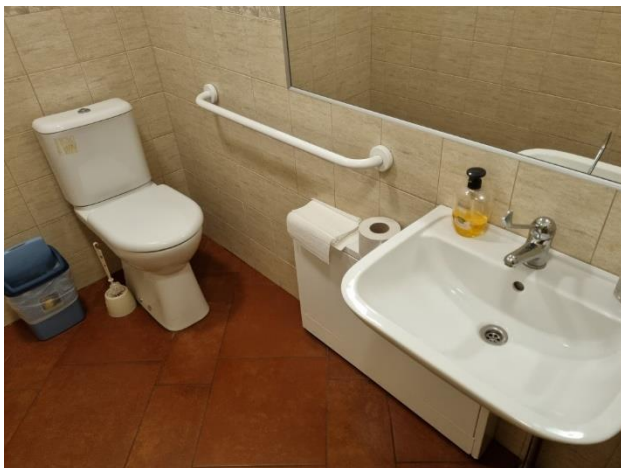
Uzstādītās sanitārtehniskās iekārtas – izlietnes, podi, pisuāri kopumā ir labā tehniskā stāvoklī. Duškabīnes paliktnim ir ieteicams atjaunot silikona hermētiķi sakarā ar to, ka tam radušies pelējuma radušies pleķi.

5.1.5.att. Uzstādītā izlietne un klozetpods invalīdu tualetē

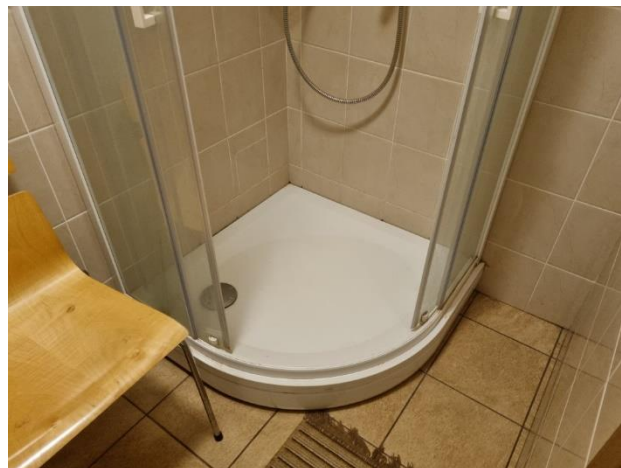
5.1.6.att. Uzstādītā duškabīne

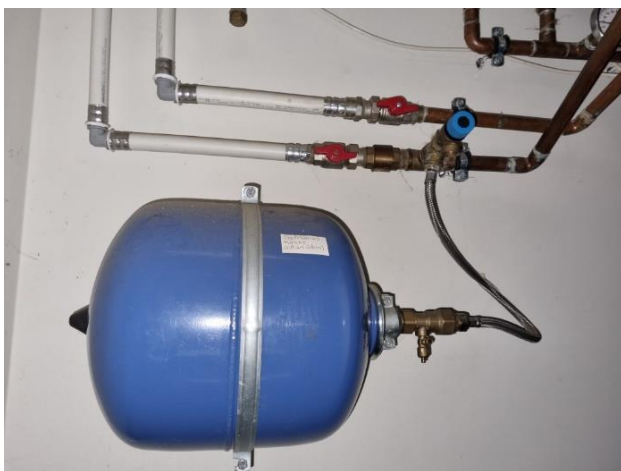
5.2.1.att. Karstā ūdens caurules un izplešanās tvertne

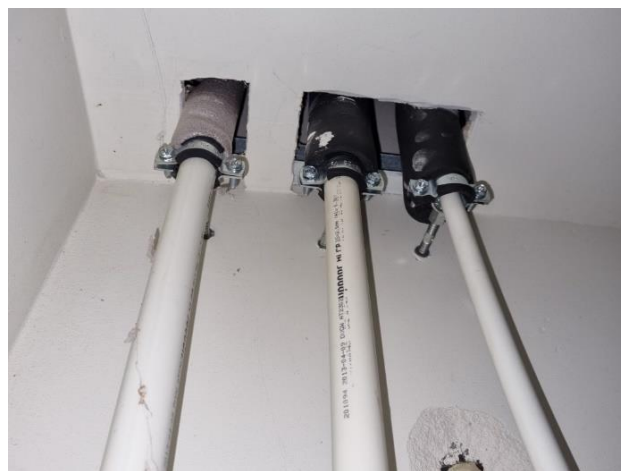
5.2.2.att. Karstā ūdens cauruļu siltuizolācija

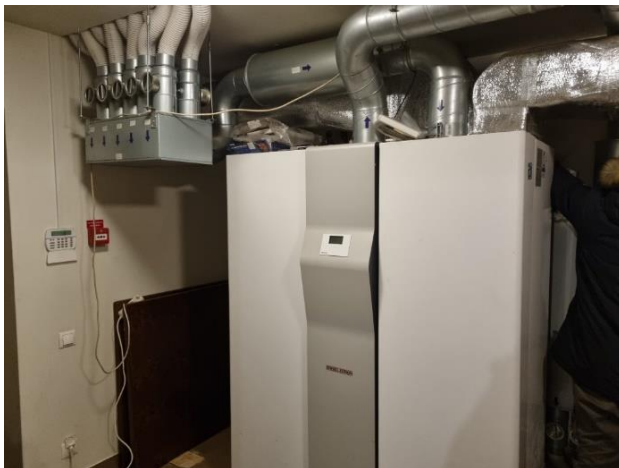
5.4.1.att. Kombinēta tipa siltumsūknis Stiebel Eltron LWZ 304/404 SOL

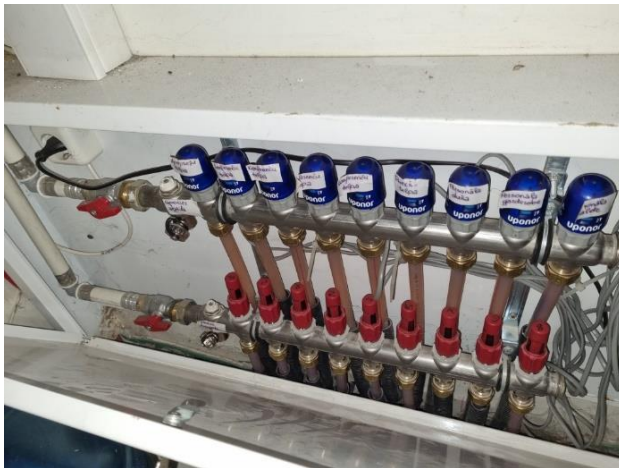
5.4.3.att. Apsildes sistēmas kolektoru skapis

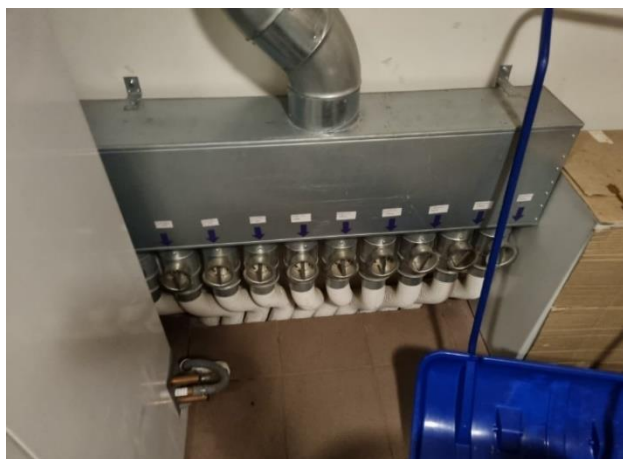
5.6.3.att. Pieplūdes gaisa kolektors

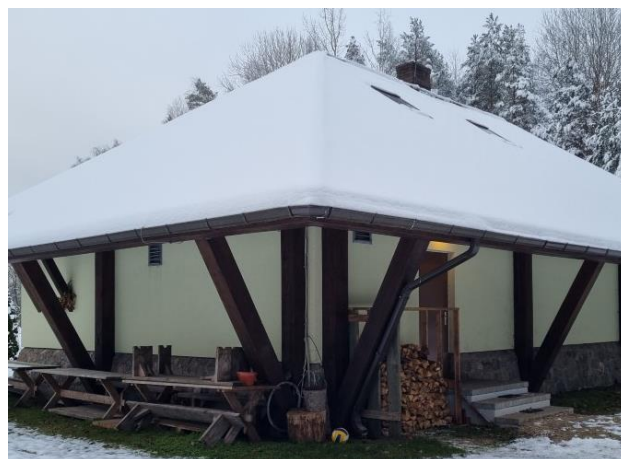
5.6.4.att. Ārsienā izbūvētās gaisa ieņemšanas un izmešanas restes

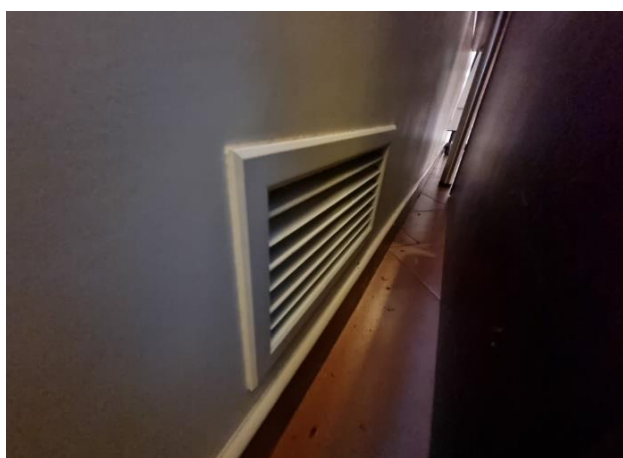
5.6.7.att. Sienā izbūvēta gaisa reste

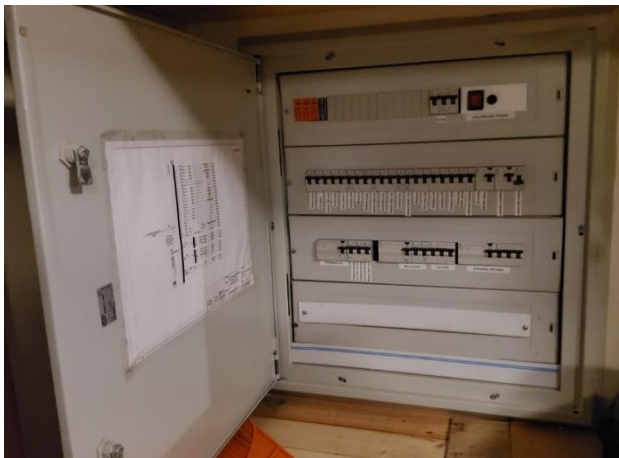
Ēkā elektroapgādi nodrošina tīkla spriegums 230/400V ar ievadstrāvas lielumu 63A. Ēkas galvenā elektrosadalne (5.9.1. att.) un papildus elektrosadalne siltumsūkņim (5.9.2. att.) izvietota tehniskajā telpā.

5.9.1.att. Ēkas galvenā elektrosadalne

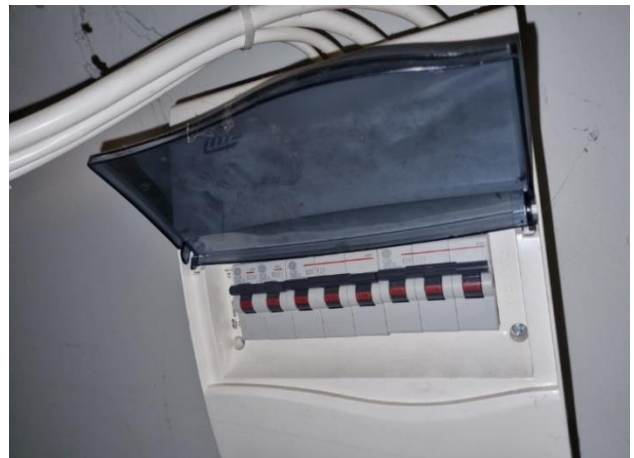
5.9.2.att. Siltumsūkņa elektrosadalne

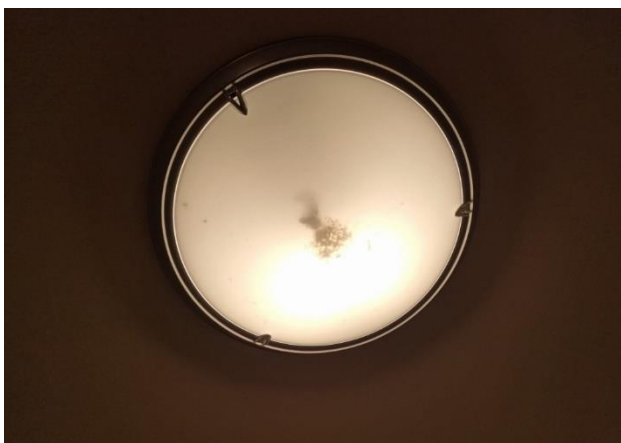
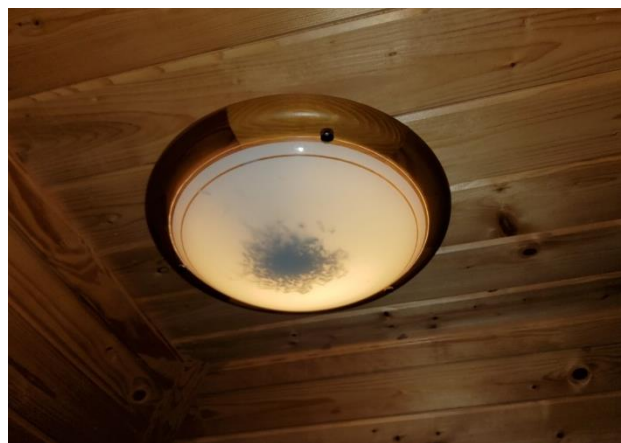
Elektroinstalācija galvenokārt ir zemapmetuma izpildījumā. Apsekošanas laikā konstatēti vairāki gaismekļi ar bojātiem noseGPLafoniem (5.9.3. un 5.9.4. att.). Daudzos gaismekļos iekļuvušas mušas (5.9.5. un 5.9.6. att.).

5.9.5.att. Gaismekļa iekšpusē iekļuvušas mušas

5.9.6.att. Gaismekļa iekšpusē iekļuvušas mušas

11.	Veikt logu un durvju regulēšanu	kpl.	2	1 gads
12.	Veikt ārējo metāla durvju pretkorozijas pārklājuma atjaunošanu	gb.	1	1 gads
13.	Iztīrīt gaismekļus no kukaiņiem	gb.	14	1 gads
