Vizuālās apsekošanas atskaite

Biešu ielā 4, Rīgā

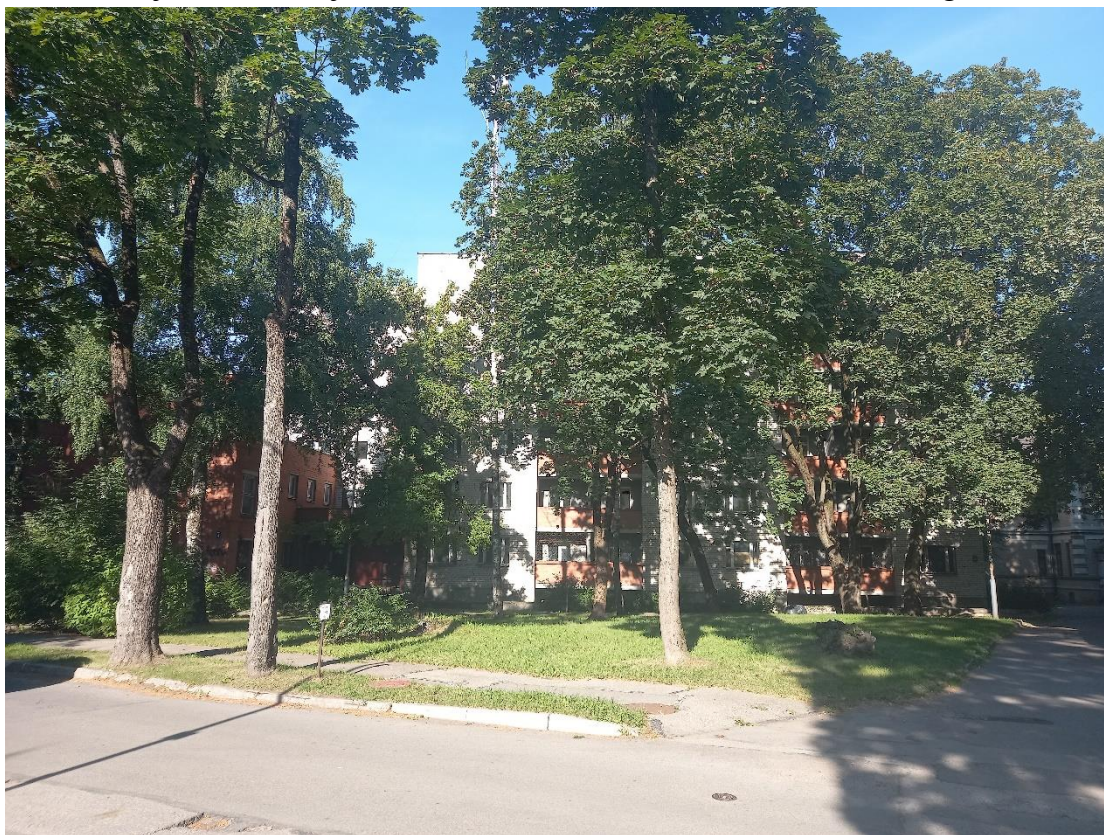
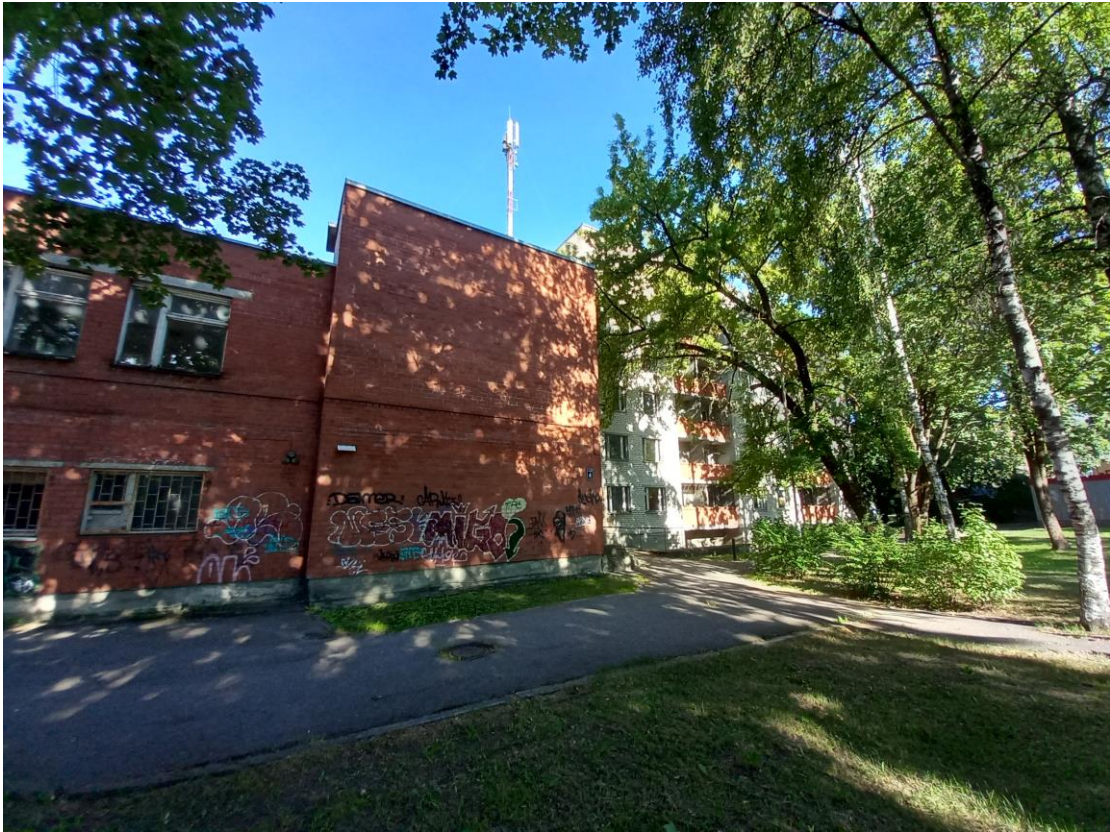
Plakanais jumts ar iekšējo lietus ūdens novades sistēmu un roberoīda segumu.

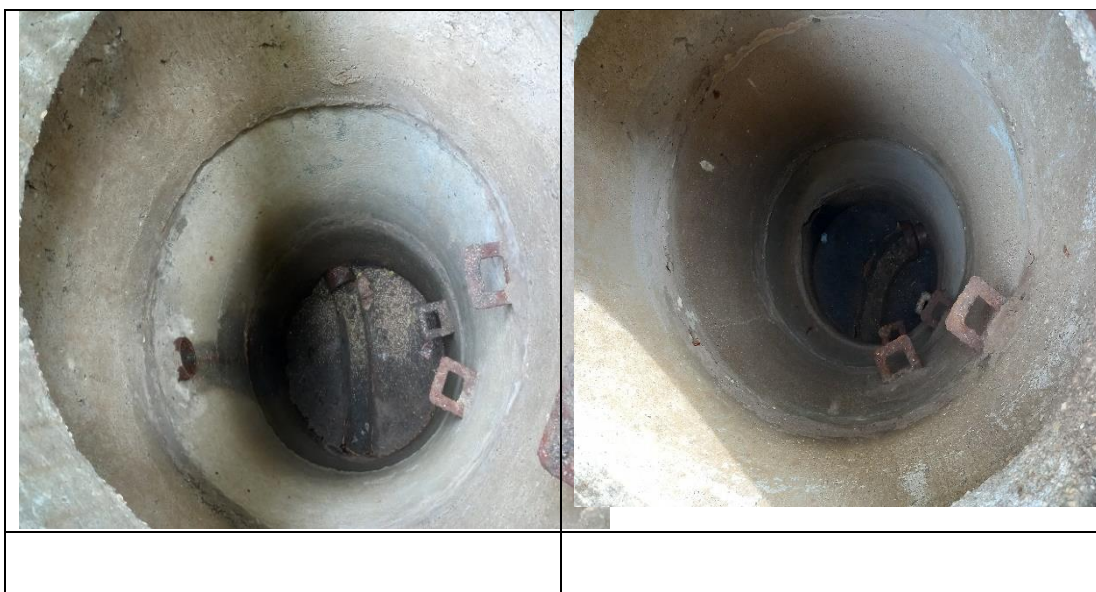
Ēka ir pieslēgta pie centralizētās kanalizācijas sistēmas. Ēkas iekšējās kanalizācijas caurules ir daļēji mainītas no ķeta caurulēm uz PVC. Kanalizācijas stāvvadi posmos mainīti un būtu vērtējami kā apmierinošā stāvoklī.

Ārējā kanalizācija vērtējama kā daļēji apmierinošā stāvoklī. Pirms ekspluatācijas uzsākšanas nepieciešams veikt hidrodinamisko cauruļu skalošanu. Kanalizācijas grodi apmierinošā stāvoklī, bez izdrupumiem un citiem bojājumiem. Divām no desmit kanalizācijas akām nepieciešama kapitālā tīrīšana un aku vāku atjaunošana.

Lietus ūdens kanalizācija vērtējama kā apmierinošā stāvoklī. Iekšējās kanalizācijas caurules - guļvadi pagrabā un stāvvadi ir daļēji mainītas no ķeta uz PVC.
