Ēkas (būves) tehniskās apsekošanas atzinums

Veikals, kad. apzīm. 01000280101001 Tērbatas iela 76, Rīga

Atzinums izsniegts 2021. gada 8. februārī

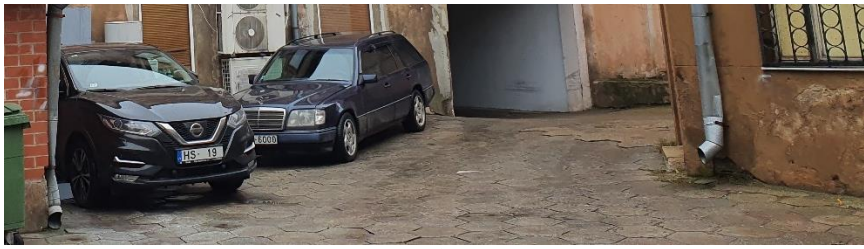
Apsekošanas objekta vai apsekošanas priekšmeta nosaukums	Īss konstatēto bojājumu un to cēloņu apraksts, tehniskā stāvokļa novērtējums atsevišķiem būves elementiem, konstrukciju veidiem, būves daļām. Atbilstība normatīvo aktu prasībām	Tehniskais nolietojums (%)
1	2	3
3.1.	brauktuves, ietves, ceļi un saimniecības laukumi	42,5
3.1.1. segums, materiāls, apdare	75. <i>Ietves, ceļi un iesegti laukumi;</i> Ietve gar ēkas fasādi (Tērbatas iela) un iebrauktuve pagalmā ir veidota no asfalta virsseguma. (att. Nr. 3.1.1.1.) Iekšpagalma virssegums veidots no dekoratīviem dzelzsbetona elementiem. Vietām dzelzsbetona plāksnes nosēdušās un vietām plātnes iztrūkst, dažviet iztrūkstošās vietas aizpildītas ar asfalta segumu. (att. Nr. 3.1.1.2.) Tehniskais stāvoklis – apmierinošs.	40

<p style="text-align: center;"><i>3.1.1.2. attēls. Pagalms</i></p>	
<p>3.2.</p>	<p>bērnu rotaļlaukumi, atpūtas laukumi un sporta laukumi</p>	<p>-</p>
<p>3.2.1. segums, materiāls, aprīkojums</p>	<p>Gruntsgabalā nav bērnu rotaļu, atpūtas un sporta laukumu.</p>	<p>-</p>
<p>3.3.</p>	<p>apstādījumi un mazās arhitektūras formas</p>	<p>-</p>
<p>3.3.1. dekoratīvie stādījumi, zāliens; lapenes, ūdensbaseini, skulptūras</p>	<p>Gruntsgabala teritorijā nav dekoratīvu stādījumu un zāliena.</p>	<p>-</p>
<p>3.4.</p>	<p>nožogojums un atbalsta sienas</p>	<p>45</p>
<p>3.4.1. nožogojumu veids, materiāls (būvizstrādājums), apdare</p>	<p>Teritorijā ir veidots žogs, lai norobežotu kaimiņu zemes gabalu. Tas veidots no neapmesta gāzbetona bloku mūra. Konstatēti mitruma radīti bojājumi, mūra un šuvojuma izdrupumi. (att. Nr. 3,1,4,1,.) Tehniskais stāvoklis daļēji apmierinošs.</p>

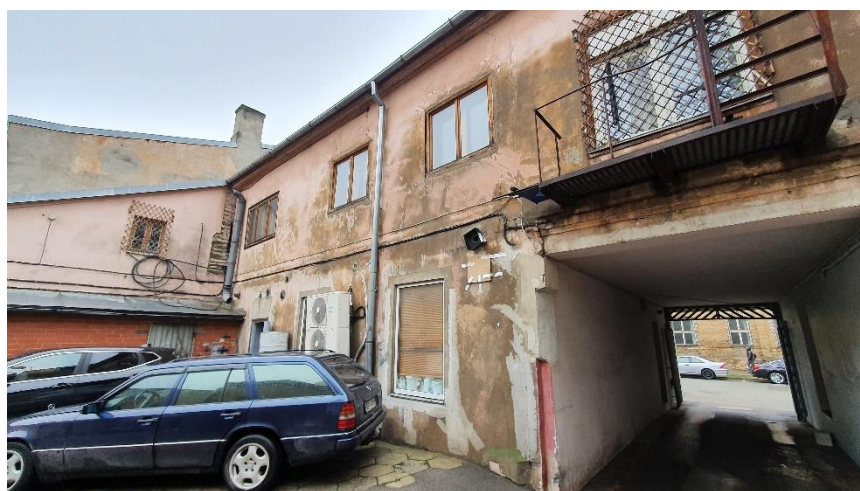
4.2.3.4. attēls. Ēkas pagalma fasāde

<p>4.2.3. virszemes nesošo ārsienu konstrukcija un materiāls (būvizstrādājums); konstruktīvās shēmas; galveno konstruktīvo elementu biezums un šķērsriezums, atdalošā un tvaika izolācija; virszemes sienu būvmateriālu stiprība, konstrukciju elementu pārbaudes un mūra stiprības aplēšu rezultāti; kontrolzondēšanas rezultāti; nesošo sienu mūra vājinājumi; plaisu atvērumu mērījumu un plaisu attīstības novērojumu dati; koksnes bioloģiskie bojājumi</p>	<p><i>C.12 Balķu un šķautņu guļbūves sienas;</i></p> <p>Ēkas nesošās ār sienas veidotas no koka šķautņu guļbūves konstrukcijas, sienas no pagalma puses nav siltinātas, bet no ielas puses (galvenā fasāde) - siltinātas. Visas sienas apmestas. Sienu biezums ~ 350 mm. Ēkas konstruktīvā shēma veidota no nesošām guļbūves garsienām un šķērssienām ar uz tām balstītiem koka pārseguma konstrukcijām. Nesošo elementu stāvoklis no nestspējas viedokļa vērtējams apmierinoši. Vizuālās apsekošanas laikā netika konstatētas atkāpes no būvniecības likuma 9. panta prasībām par būvkonstrukciju mehānisko stiprību un stabilitāti. Ēkas pagalma fasādei tika konstatēti nopietni un apjomīgi mitruma bojājumi – plaisas (plaisas vērstas gan horizontālā, gan vertikālā, gan slīpā virzienā), mitruma piesātinājums, apdares atslāņošanās, ēkas ārējā apdare ir saplaisājusī, redzami mitruma piesātināti pleķi. (att. Nr. 4.2.3.4. – att. Nr. 4.2.3.6.) Redzams, ka līdzīga rakstura bojājumi ir bijuši arī ēkas galvenajai fasādei, pirms siltināšanas darbu veikšanas (att. Nr. 4.2.3.1. un att. Nr. 4.2.3.2.) Kopumā ēkas nesošo ār sienu stāvoklis kopumā vērtējams kā neapmierinošs. Nepieciešams veikt ēkas pagalma fasādes apdares atjaunošanu.</p>	<p>50</p>

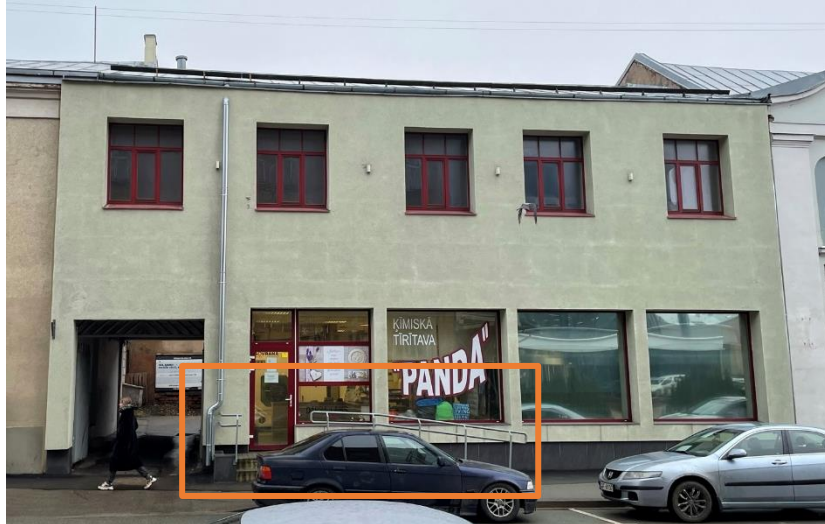
4.10.1.2. attēls. Kāpņu un pandusa novietojums galvenajā fasādē

Kāpnes Nr. 1 un panduss ir labā tehniskajā stāvoklī, bojājumi vai defekti netika konstatēti.

Nepieciešam aktualizēt inventarizācijas lietu – 1. stāva plānā nav parādītas pārbūvētās kāpnes un izbūvētais panduss.

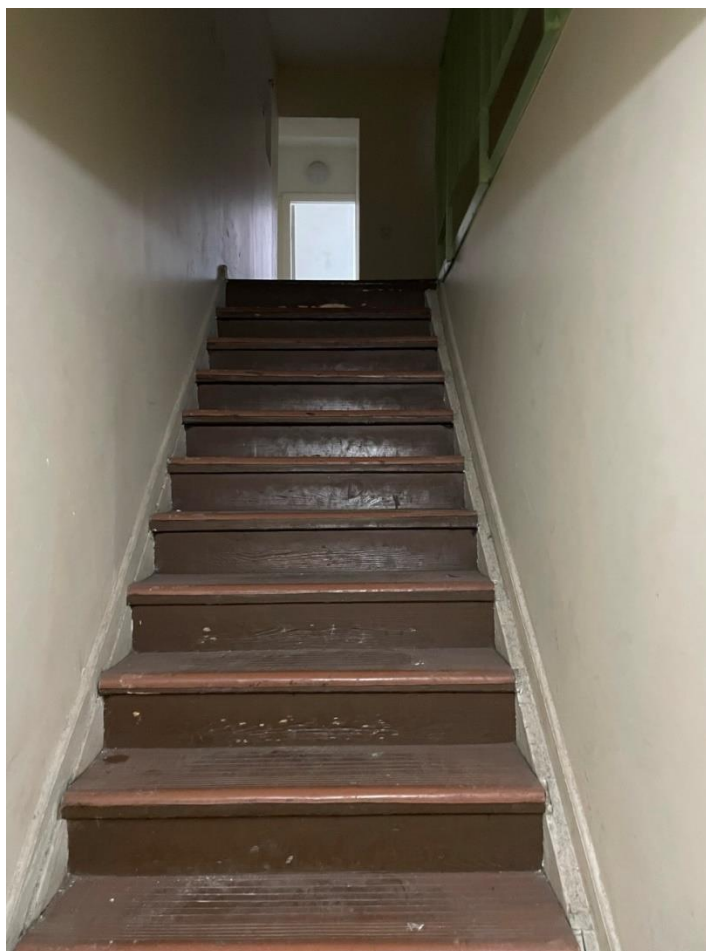
4.10.1.5. attēls. Kāpnes Nr. 2

Kāpnes ir apšūtas ar linoleja segumu. (att. Nr. 4.10.1.5.)

Kāpnēm netika konstatētas siju izlieces vai bojājumi, konstatētas nolietojuma un nodiluma pazīmes.

Kāpņu stāvoklis – apmierinošs.

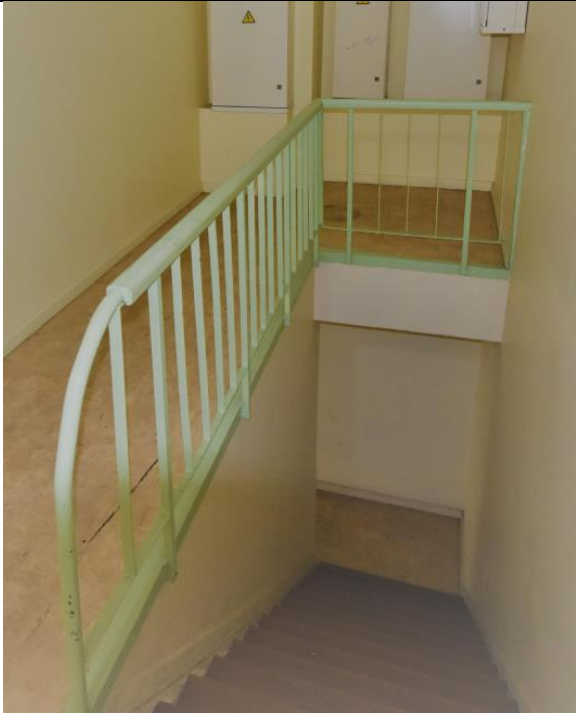
Ap kāpņu atveri 2. stāvā ir uzstādītas krāsotas metāla margas. (att. Nr. 4.10.1.6.)

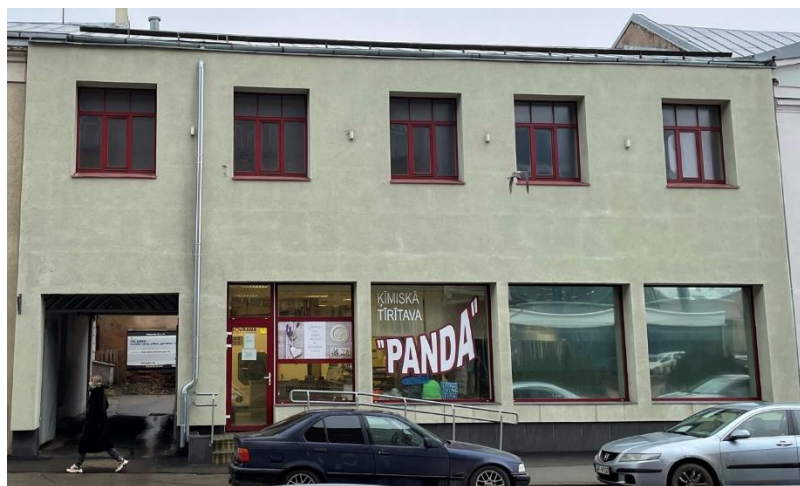
4.13.1.1. attēls. PVC logi un vitrīnas – ēkas galvenā fasāde

Ēkai ir gan koka, gan plastmasas logi, kā arī vitrīnas – 1. stāva komercietpām.
(att. Nr. 4.13.1.1)

Ēkas 2. stāva logi galvenajā fasādē un 1. stāva logi, kas vērsti uz pagalmu ir veidoti no dubultās stikla paketes (vienkamas), PVC rāmjos. (att. Nr. 4.13.1.1 un att. Nr. 4.13.1.2)

Parasti šādi logi atbilst LBN 002-19 "Ēku norobežojošo konstrukciju siltumtehnika" prasībām, bet nepieciešams to pārbaudīt izstrādājot energoaudita pārskatu.

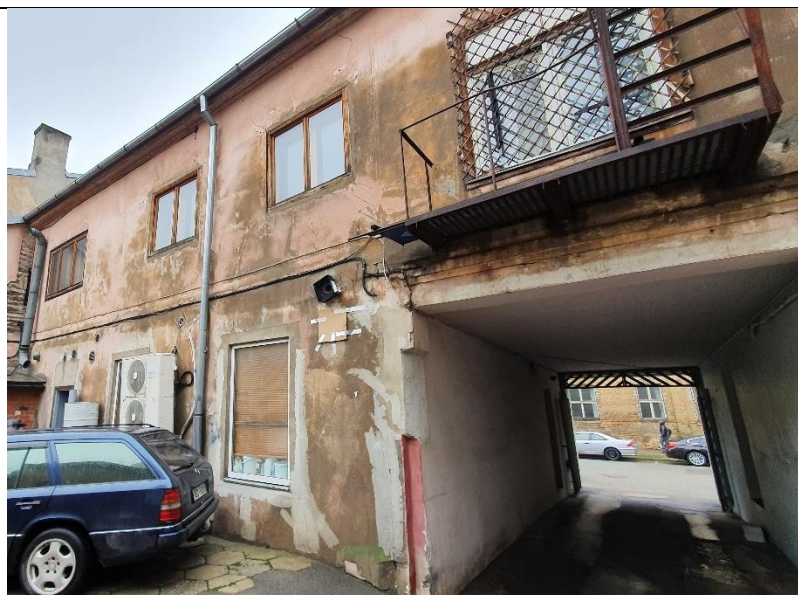
4.13.1.2. attēls. PVC logi un koka logi – ēkas pagalma fasāde

Telpām ēkas 2. stāvā, kas ir vērstas ar skatu uz pagalmu ir koka logi. (att. Nr. 4.13.1.2.)

Šādi logi neatbilst LBN 002-19 "Ēku norobežojošo konstrukciju siltumtehnika" prasībām.

Logu stāvoklis vērtējams kā apmierinošs.

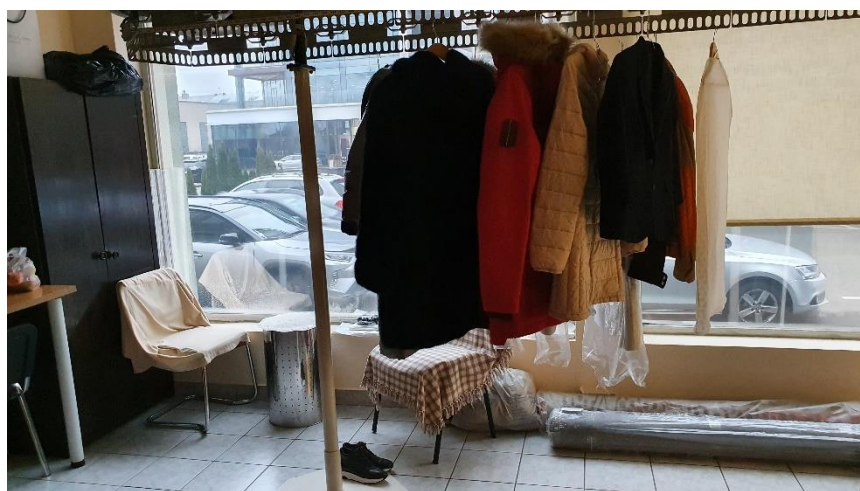
4.13.1.6. attēls. Vitrīnas – 1. stāvs, telpa Nr. 1

Ēkas 1. stāva ķīmiskās tīrītavas telpām ir uzstādītas alumīnija profilu vitrīnas ar dubultā stikla paketi. (att. Nr. 4.13.1.6.)

Parasti vitrīnas atbilst LBN 002-19 "Ēku norobežojošo konstrukciju siltumtehnika" prasībām, bet nepieciešams to pārbaudīt izstrādājot energoaudita pārskatu.

Vitrīnu stāvoklis vērtējams kā apmierinošs.

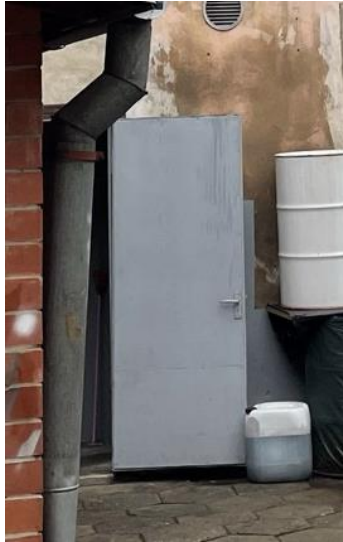
4.13.2.1. attēls. Koka ārdurvis

Ārdurvīm konstatēti ārējo vides faktoru ietekmes radīti bojājumi – mitruma radīti bojājumi un krāsas bojājumi.

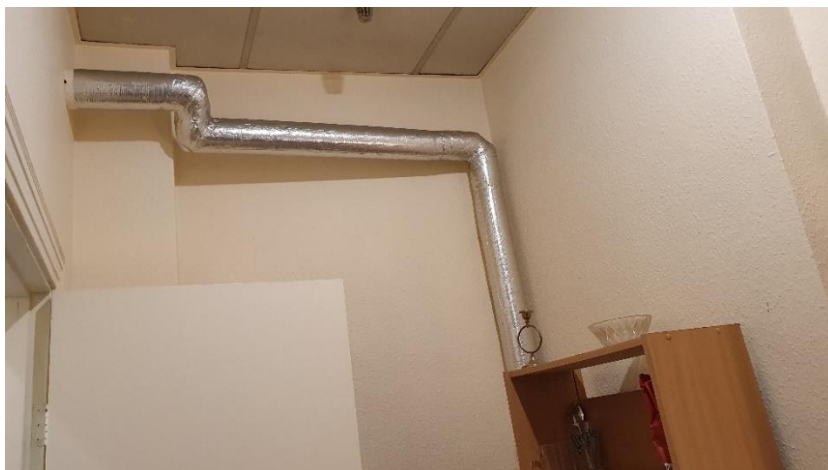
4.18.1.1 .attēls. Krāsots faktūrapmetums, piekārtie griesti – 1. stāvs, telpa Nr. 2

4.18.1.7.) vai krāsots faktūrapmetums (att. Nr. 4.18.1.1.), dažviet krāsojamās tapetes (att. Nr. 4.18.1.2.). Sanitārajos mezglos sienas ir flīzētas (att. Nr. 4.18.1.5. un att. Nr. 4.18.1.6.).

Daļā ēkas 2. stāva telpu sienu apdarei ir redzami nenokrāsoti laukumi un krāsojuma defekti (att. Nr. 4.18.1.4.). Piekārto griestu stāvoklis ir neapmierinošs, daudzviet ēkā iztrūkst griestu plāksnes, plāksnes ir salauztas, ķīmiskās tīrītavas telpās piekārtie griesti nenosedz ventilācijas tīklu caurules. (att. Nr. 4.18.1.3.)

Kopumā iekšējās apdares stāvoklis vērtējams kā neapmierinošs. Nepieciešam veikt iekšējās apdares atjaunošanas darbus.

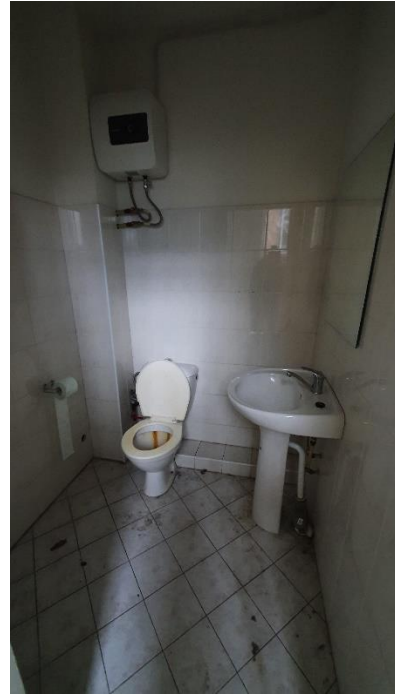
4.18.1.5. attēls. Flīzes, krāsots apmetums, piekārtie griesti – 2. stāvs telpa Nr. 6

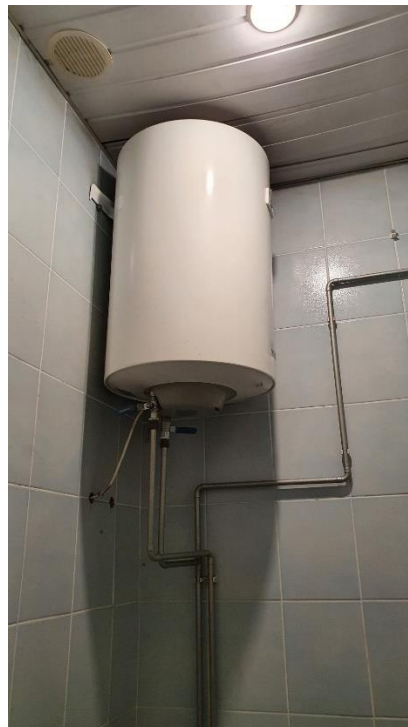
4.18.1.6. attēls. Flīzes, PVC apdares dēļu griesti – 1. stāvs telpa Nr. 5

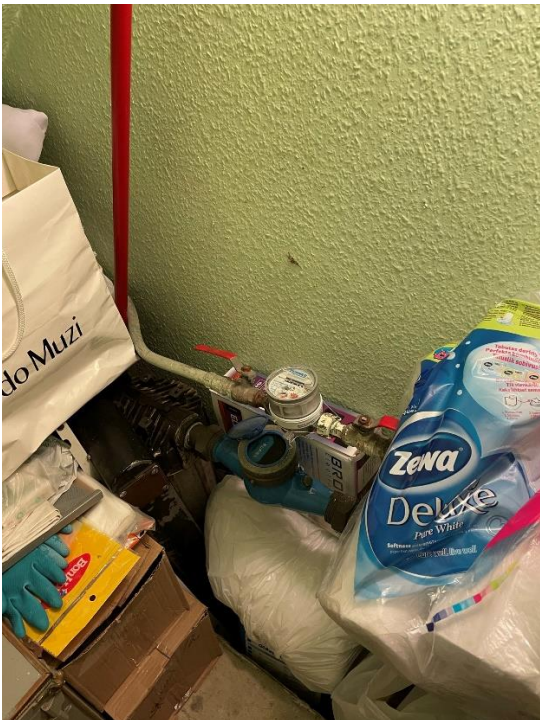
<p style="text-align: center;"><i>5.1.1.1. attēls. Ūdensmērītājs 1. stāvā palīgtelpā.</i></p>	30

Ēka ir pieslēgta pie ārējiem ūdensvada tīkliem, ēkas 1. stāvā palīgtelpā ir ierīkots ūdensvada ievads ar uzskaiti.

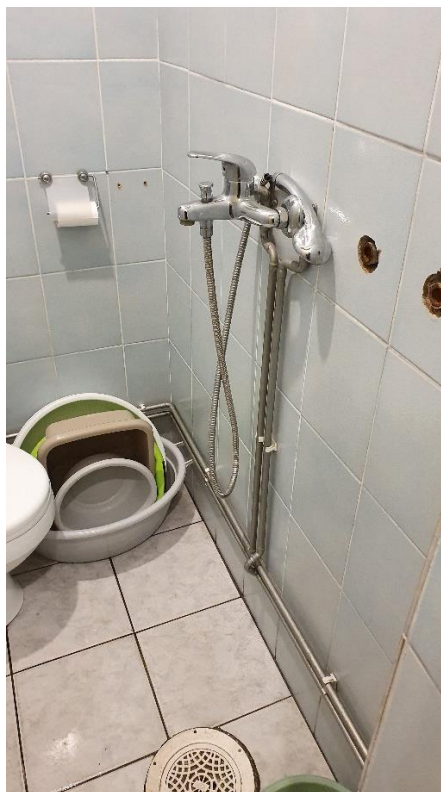
5.1.1.2. attēls. Dušas pieslēgums, metāla ūdensvada caurules pie sienas.

Aukstā ūdensvada caurules ir izvietotas slēpti sienās un atklāti pie sienām. Santehniko ierīču tehniskais stāvoklis apmierinošs.

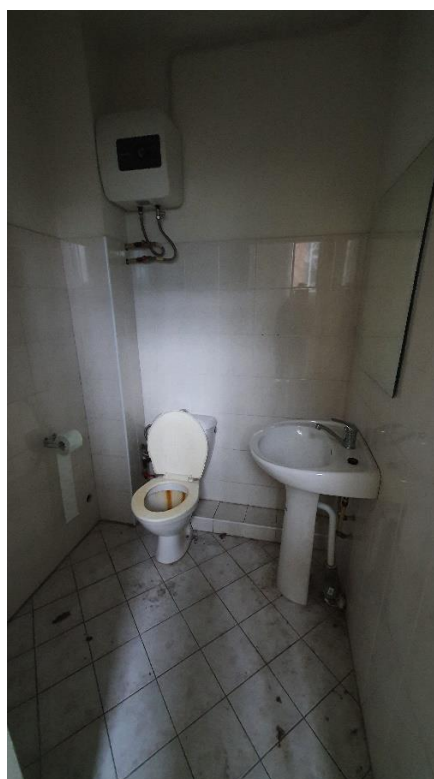
5.1.1.3. attēls. Sanmezgls 2. stāvā.

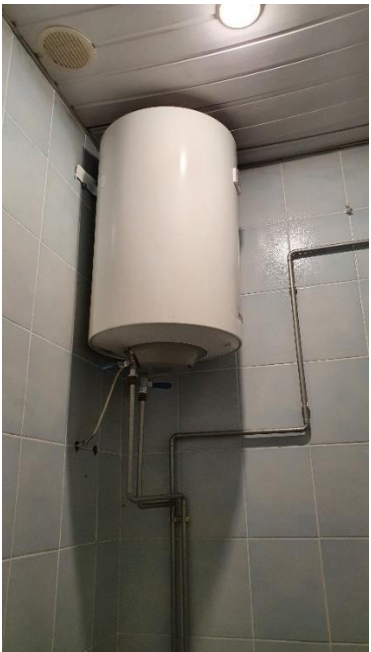
</div> <p><i>5.2.1.1. attēls. Elektriskais ūdenssildītājs sanmezglā.</i></p> <p>Ēkas karstā ūdens sagatavošana paredzēta ar elektriskiem ūdenssildītājiem. Karstā ūdensvada caurules metāla un plastmasas. Sistēmas stāvoklis apmierinošs.</p>	20

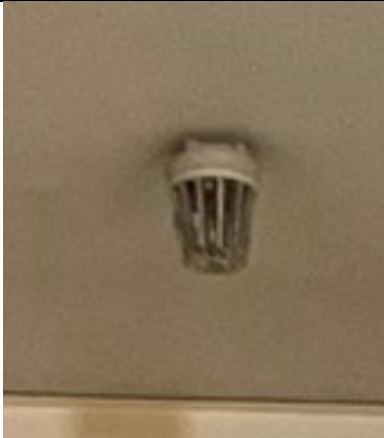
5.3.2. automātiskās ugunsdzēsības sistēmas veids; ugunsdzēsībai lietojamās vielas; ūdensvada ievadi, tīkla shēma, cauruļvadi, ietaises un sūkņu iekārtas; automātiskās vadības nodrošinājums, rezerves elektroapgāde, sistēmas kalpošanas ilgums; dūmaizsardzības risinājumu veidi, gaisa vadi, ietaises un iekārtas; rezerves elektroapgāde, automātiskā vadība, bloķējums ar citām	<p><i>68a. Ugunsdrošības signalizācija;</i></p> <p>Ugunsdrošības signalizācijas sistēma netika konstatēta. Ķīmiskās tīrītavas telpās tika konstatēta sprinkleru sistēma. Tehniskais stāvoklis vērtējams neapmierinoši, nepieciešams ierīkot ugunsdrošības signalizācijas sistēmu visā ēkā.</p>	60

<p style="text-align: center;">5.3.2.1. attēls Sprinklers</p>	
5.4.	apkures sistēma, tās cauruļvadi, stāvvadi, ventiļi, cauruļvadu izolācija, apkures katli, siltummaiņi, mēraparāti, automātika un citi elementi	-

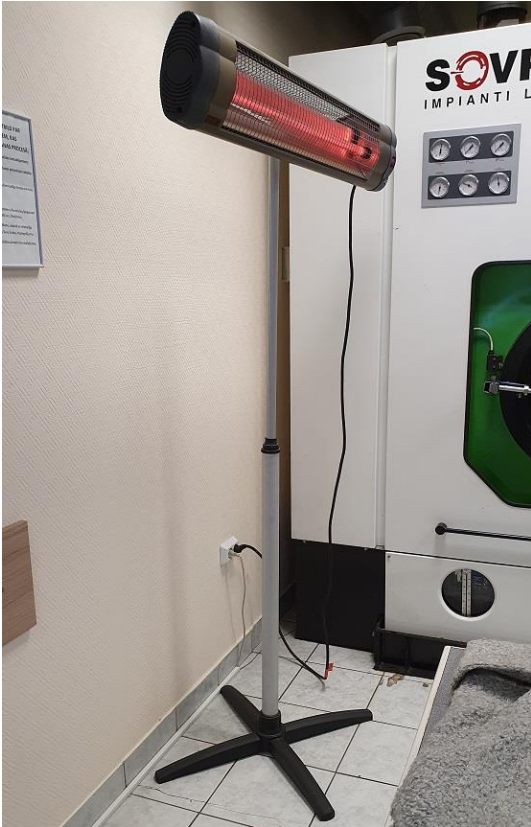
5.5.	centrālapkures radiatori, kaloriferi, konvektori un to pievadi, siltuma regulatori	-
5.5.1. centrālapkures sildķermeņi, kalpošanas ilgums	<p>Ēkā nav paredzēti apkures sildķermeņi. 1.stāva telpā pie ieejas stāv lokālais infrasarkanais sildītājs.</p>

<p style="text-align: center;">5.5.1.1.attēls. Infrasarkanais sildītājs pie ieejas1.stāvā</p>	-

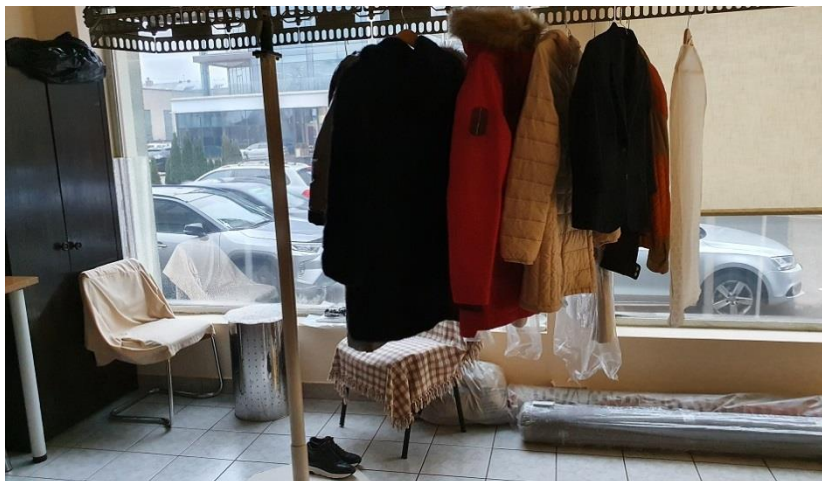
5.5.1.2.attēls. 1.stāva telpas bez apkures sildķermeņiem

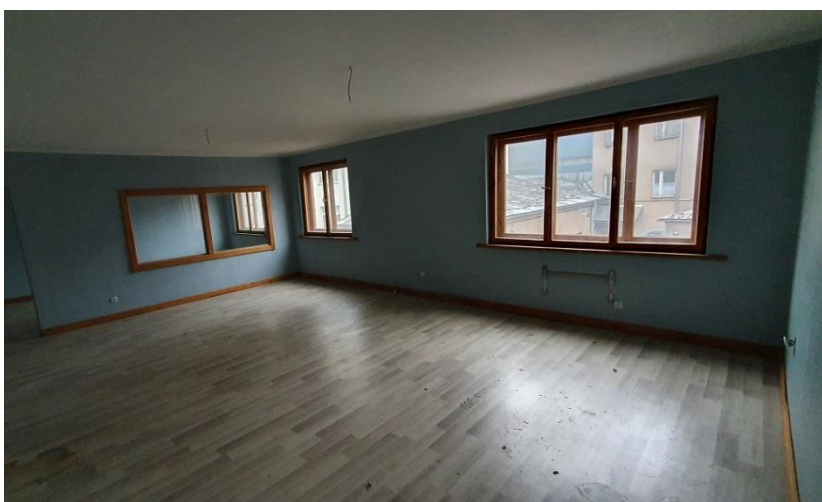
5.5.1.3.attēls. 2.stāva telpas bez apkures sildķermeņiem

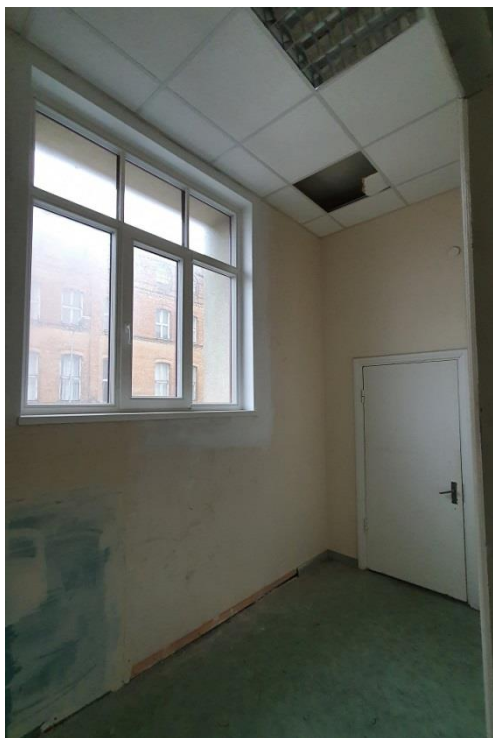
5.5.1.4.attēls. 2.stāva telpas bez apkures sildķermeņiem

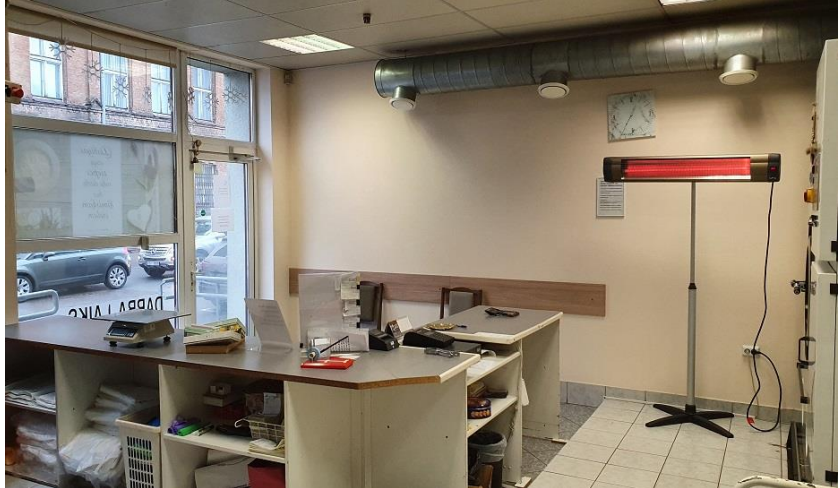
5.6.	ventilācijas un gaisa kondicionēšanas iekārta	25
5.6.1. ventilācijas un gaisa kondicionēšanas sistēma, iekārtas un citi elementi	<p>Ēkas telpu ventilācija 2.stāvā paredzēta atvērot logus. 1.stāva telpās ir paredzētas mehāniskas nosūces ar kanāla ventilatoriem un mehāniska pieplūde ar kanāla ventilatoru un elektrisko sildītāju. Lokālas nosūces ir pieslēgtas pie tehnoloģijas. Gaisa izmēšana ir organizēta uz pagalmu ēkas fasādes. Ventilācijas stāvoklis vērtējams kā apmierinošs.</p> <p>1. stāva telpā ir paredzēta lokāla freona gaisa dzesēšana, kondicionieru ārējie bloki tiek piekarināti pie fasādes no pagalmu puses. Stāvoklis vērtējams kā apmierinošs.</p>	<p>30</p> <p>20</p>

<p>5.6.1.1.attēls. Mehāniskā ventilācija 1.stāva telpās</p>

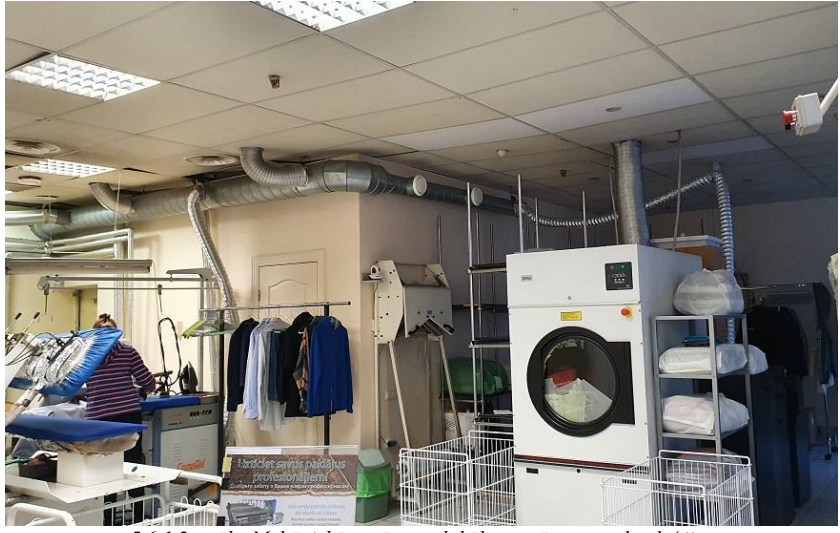
<p>5.6.1.2.attēls. Mehāniskā nosūce un lokālas nosūces no tehnoloģijas</p>

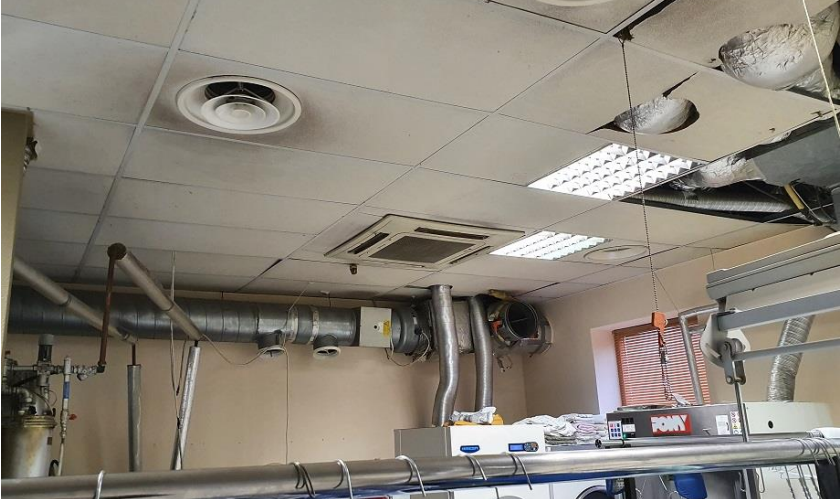
<p>5.6.1.3.attēls. Mehāniskā pieplūde gar sienu ar kanālo ventilatoru un elektrisko sildītāju</p>

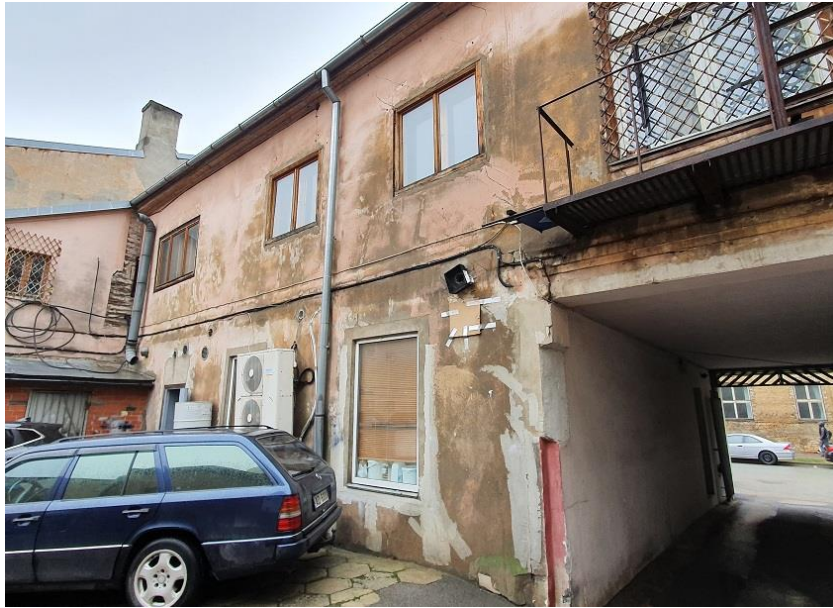
5.6.1.4.attēls. Ventilācijas restes uz pagalmu fasādes

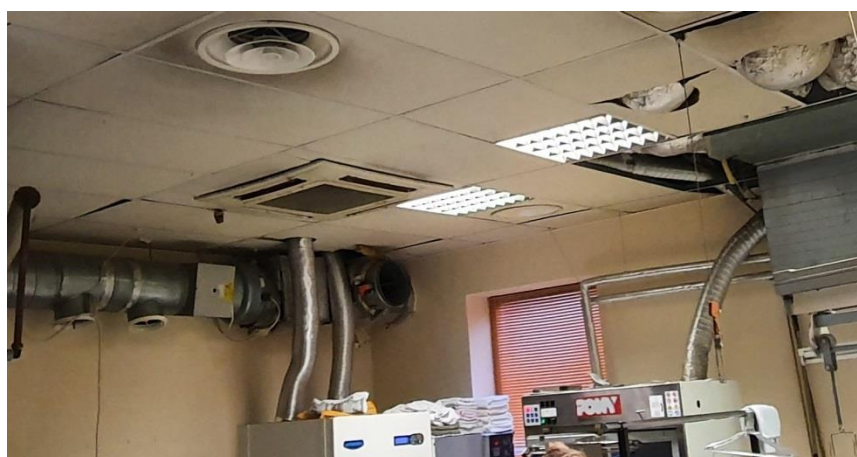
5.6.1.8.attēls. Dzesēšanas kasete

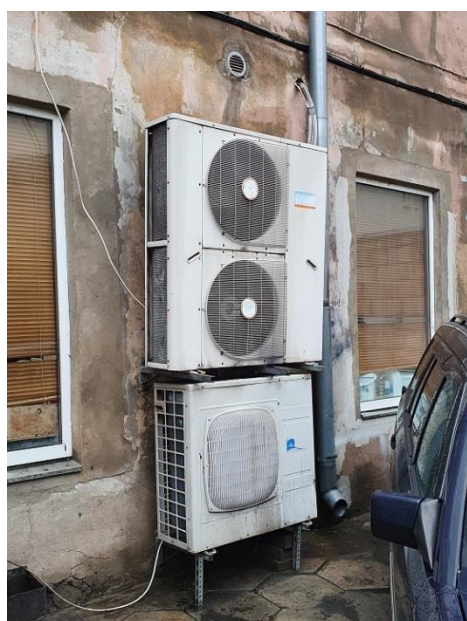
5.6.1.9.attēls. Dzesēšanas ārējie bloki piekarināti pie pagalmu fasādes

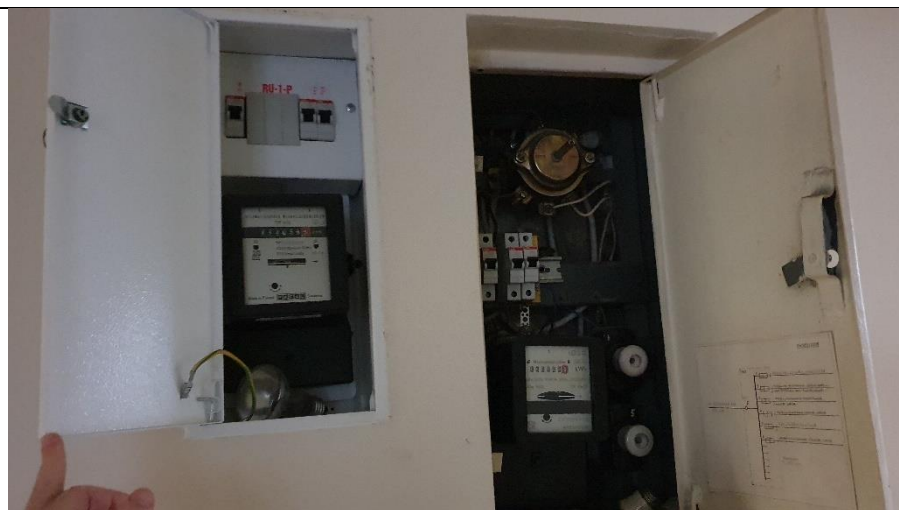
5.9.1.3. attēls. Elektriskās uzskaites sadalnes 2. stāvā.

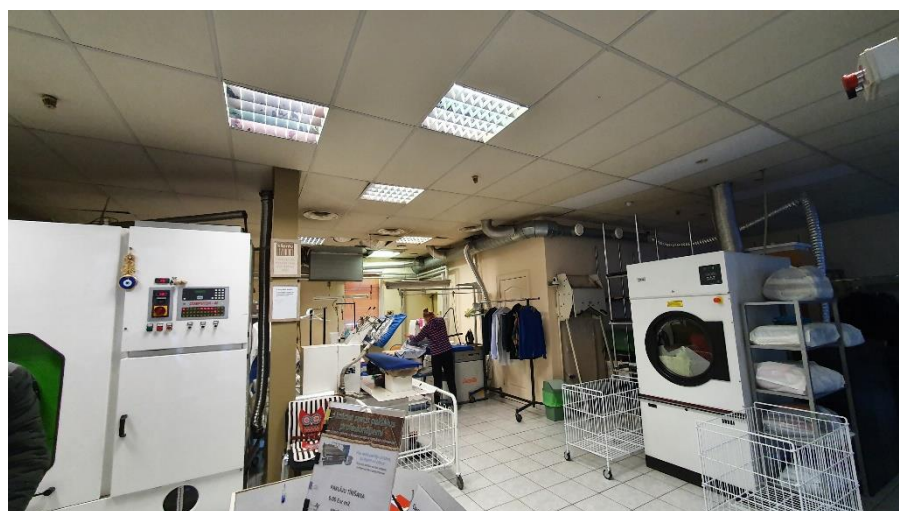
5.9.1.4. attēls. Gaismekļi ķīmiskā tīrītavā.

Gaismekļi ēkā ir daļēji noņemti, daļēji novecojuši. Ir nepieciešams nomainīt gaismekļus ņemot vērā darba aizsardzības prasības darba vietās. Ēkas iekšējie elektroapgādes tīkli ir montēti no vara kabeļiem, instalācija gan zem apmetuma, gan virs apmetuma. Ķīmiskās tīrīšanas mašīnas ir pieslēgtas pie trīsfāžu rozetēm, līnijām ir uzstādīti atsevišķie automātslēdži.

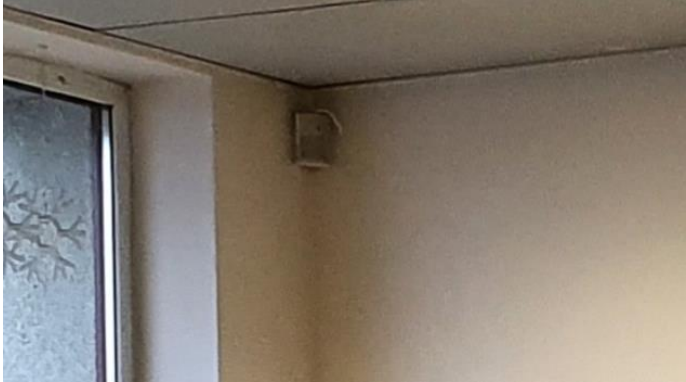
<p>nodrošinājums ar rezerves elektroapgādi</p>	<p>detektori). Citās telpās apsardzes signalizācijas sistēma netika konstatēta. Tehniskais stāvoklis ir apmierinošs.</p>

<p>5.10.1.1.attēls. Kustību sensors</p>	
<p>5.11.</p>	<p>vājstrāvas tīkli un ietaises</p>	<p>40</p>
<p>5.11.1. telefonizācijas ietaišu uzskaitījums, centralizētās paziņošanas sistēmas, to veidi, nodrošinājums ar rezerves elektroapgādi</p>	<p>69. Telefonizācija, ieskaitot telefona centrāles;</p> <p>Netika konstatēta.</p>	<p>-</p>
<p>5.11.2. TV ietaišu uzskaitījums, to veidi, nodrošinājums ar rezerves elektroapgādi</p>	<p>70. TV uztvērējiekārta ar iekšējās sadales tīklu;</p> <p>Netika konstatēta.</p>	<p>-</p>
<p>5.11.3. datorsistēmas ietaišu uzskaitījums, to veidi, nodrošinājums ar rezerves elektroapgādi</p>	<p>71. Datorsistēma ar iekšējās sadales tīklu;</p> <p>Netika konstatēta.</p>	<p>-</p>
<p>5.11.4. videonovērošanas ietaišu uzskaitījums, to veidi, nodrošinājums ar rezerves elektroapgādi</p>	<p>72. Videonovērošana;</p> <p>Ķīmiskās tīrītavas telpās ir uzstādītas videonovērošanas kameras. Citās telpās netika konstatētas. Tehniskais stāvoklis ir apmierinošs.</p>	<p>40</p>

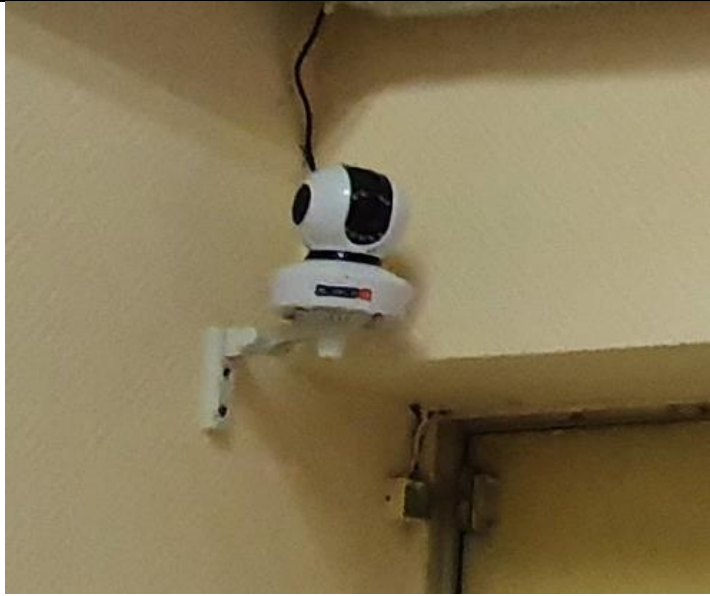
5.11.4.1.attēls. Videonovērošanas kamera	
5.12.	lifta iekārta	-
5.12.1. liftu skaits un izmantošanas veids, celtspēja, atrašanās vieta; kabīne, šahtas priekšlaukums; montāžas gads, raksturojumi, elektroninstalācijas tehniskais stāvoklis	Nav	-
5.13.	Citas ietaises un iekārtas	-
5.13.1. citas iekārtas un ietaises	73. <i>Citas iekārtas;</i> Nav	-
