Ēkas (būves) tehniskās apsekošanas atzinums Nr. 3-4.5.4/80760_red3

Administratīvā ēka, Eksporta ielā 6, Rīgā, kad. Nr. 0100 011 0166 001

Atzinums izsniegts 2020. gada 25. februārī

AS "Inspecta Latvia, Reģ. Nr. 40003130421; BRN 3370-R; Skanstes iela 54A, Rīga, LV-41013;

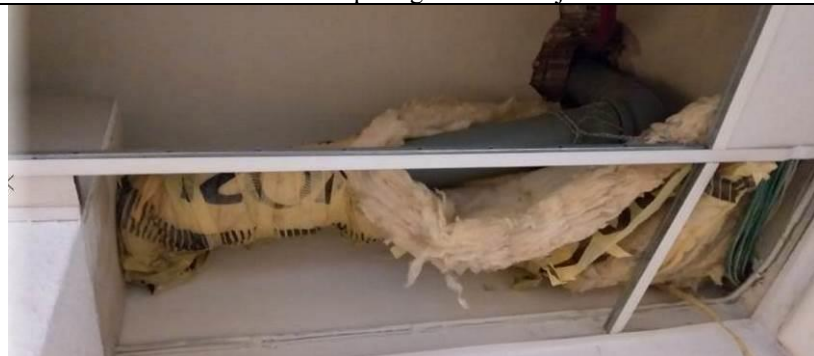
4.6.2.4. Pārsegumā ierīkoti atvērumi, sanitārtehniskajā telpā

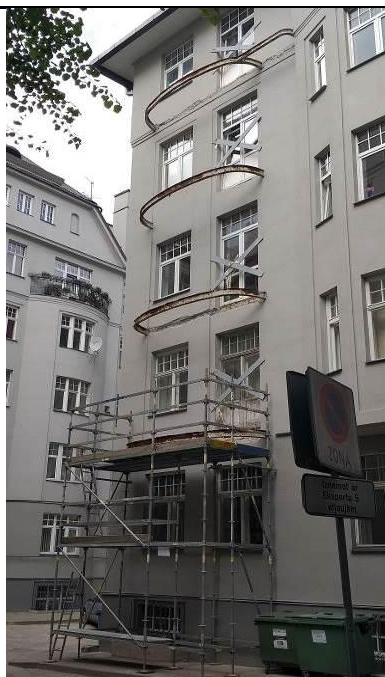
4.9.1.3.att. Skats uz izjauktiem balkoniem

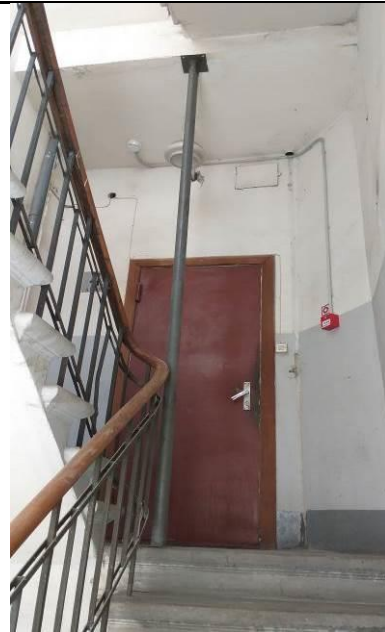
4.6.3. pagaidu pastiprinājumi, atslogojošās konstrukcijas	<p>Kāpnēs Nr. 6, 4.stāvā, ir konstatēts pagaidu kāpņu laukuma pastiprinājums, kas ierīkots no cinkotās metāla caurules, ar laukumiem galos. Detalizētāka informācija par pastiprinājuma uzstādīšanas iemesliem nav iegūta. Iespējamais iemesls var būt iepriekš konstatētas deformācijas plaisas gan uz kāpņu laidumu apakšējās plaknes, gan uz sienām (4.6.3.1.att.).</p>

4.10.1.9.att. Kāpņu laukuma pastiprinājums 4.stāvā, kāpnēs Nr.6

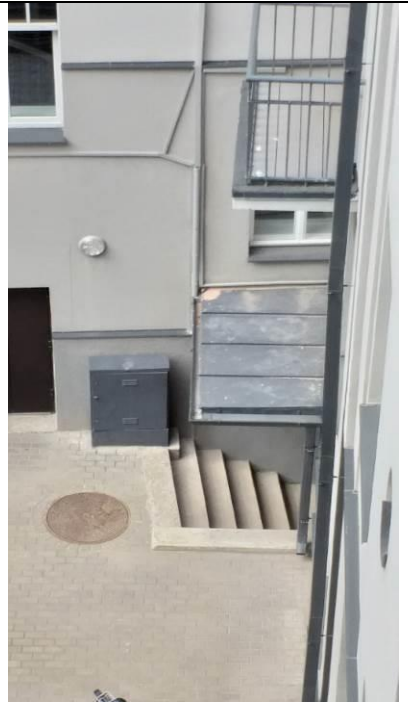
Ēkas pagalma daļā ir izbūvētas ārējās kāpnes (4.10.1.14.- 4.10.1.15.att.), kas izbūvētas pie kāpnēm Nr.3 un Nr.4 attiecīgi. Kāpnes no saliekamiem dzelzsbetona pakāpieniem, bez margām. Stāvoklis vērtējams kā labs.

4.10.1.14.att. Ārējās dzelzsbetona kāpnes

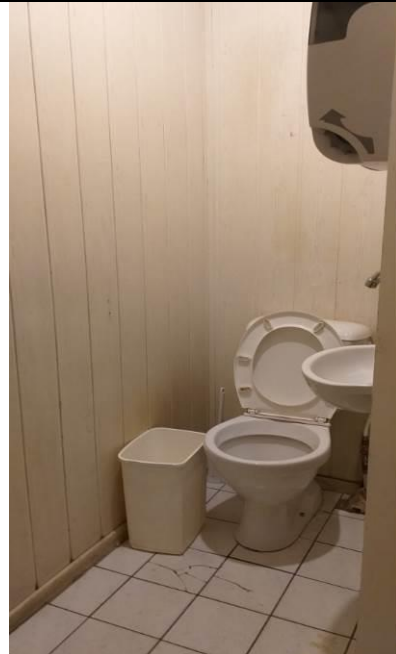
4.12.1.3.att. Bojāta flīžu grīda
1.stāva sanitārtehniskajā telpā

<p>C.43 Keramikas flīžu grīdas; Ēkas sanitārtehniskajās telpās un pagraba gaitiņos (4.12.1.4.att.) ir ieklāts flīžu segums uz līmes. Plaisas segumā ir konstatētas 1.stāva sanitārtehniskajās telpās (4.12.1.3.att.). Kopumā flīžu grīdu seguma stāvoklis vērtējams kā apmierinošs.</p> <p>C.44 Parketa grīdas; Ēkas biroja (vēsturiski – dzīvokļu) telpās - uz mastikas ieklāts parkets. Telpu grupas 001, 1.stāva telpās parketa segums ir neatgriezeniski bojāts un fiziski nolietojies (4.12.1.5.-4.12.1.6.att.), vietām tas ir izjaukts. Redzams, ka ilgāku laika periodu parkets netika pienācīgi kopts un uzturēts. Šādās telpās nepieciešama grīdas seguma atjaunošana vai aizvietošana ar citu, telpu lietošanas veidam piemērotu segumu. Parketa grīdu stāvoklis vērtējams kā neapmierinošs. Nepieciešama parketa seguma maiņa.</p> <p>C.48 Plastmasas ruļļmateriālu grīdas Ruļļmateriālu grīdas segums ir ieklāts galvenokārt, pagrabstāva (4.12.1.7. - 4.12.1.8.att.) un pirmā stāva (4.12.1.9.att.) biroju telpās (apsekošanas laikā netika ekspluatētas). Nepietiekamas gaisa apmaiņas dēļ segums ir sapelējis un nodilis. Bojājumi grīdas segumā nav konstatēti, stāvoklis vērtējams kā apmierinošs. Skaņas un siltumizolācija apskatāmās grīdās nav novērota, atsegumi netika veikti. Pieņemams, ka tās nav ierīkotas. Apsekošanas laikā nopietni bojājumi vai nepilnības netika konstatētas, izņemot parketa grīdas ēkas 1.stāvā. Kopumā grīdu stāvoklis vērtējams kā apmierinošs.</p>

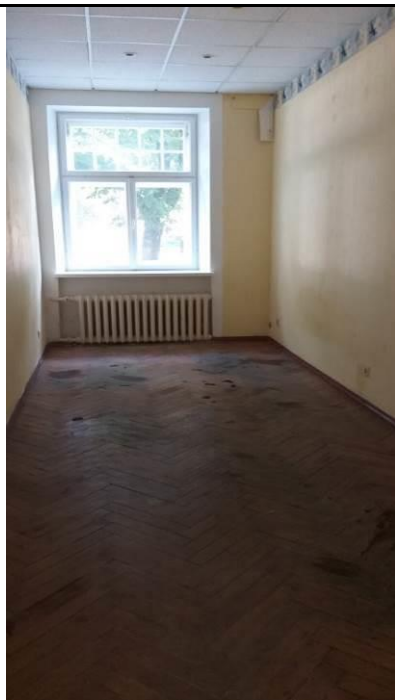
4.12.1.5.att. Nolietojusies parketa grīda ēkas 1.stāvā, biroja telpās

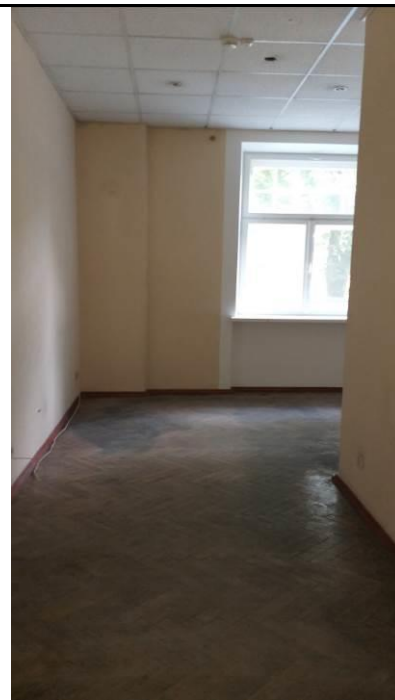
4.12.1.6.att.Nolietojusies parketa grīda ēkas 1.stāvā, biroja telpās

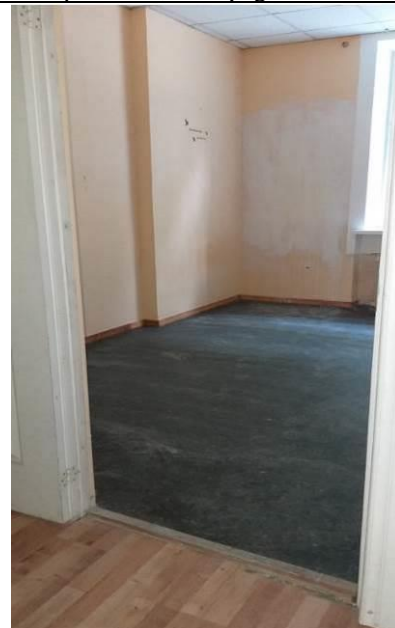
4.12.1.9.att. Linoleja segums ēkas pirmā stāvā biroju telpās

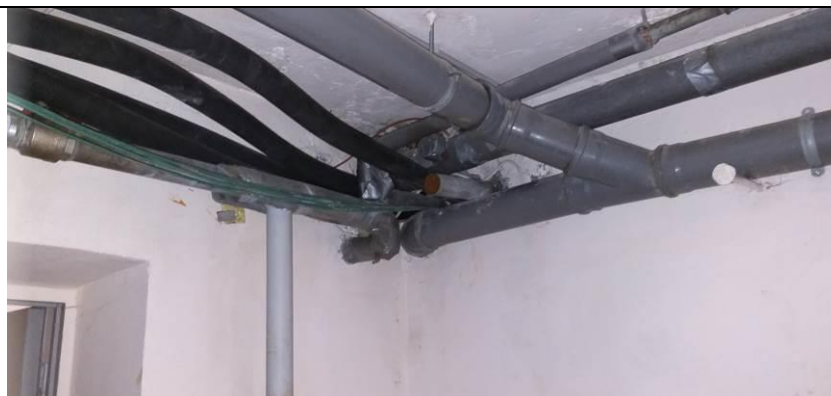
5.1.2.1., 5.1.2.2. att. Sadzīves kanalizācijas iekšējais tīkls, PVC caurules

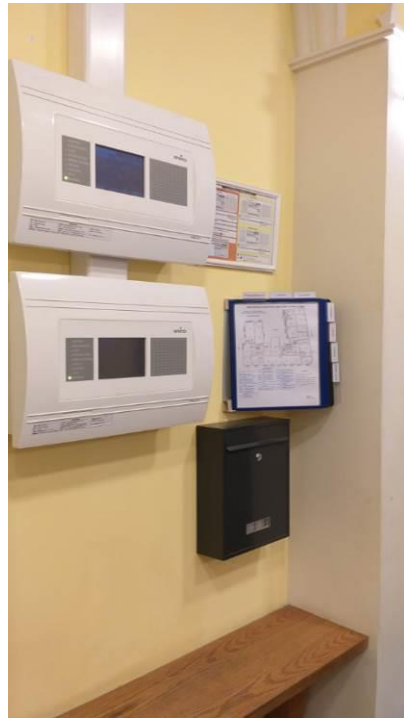
5.3.2.5.att. Signalizācijas pulsts Kāpnēs Nr.4

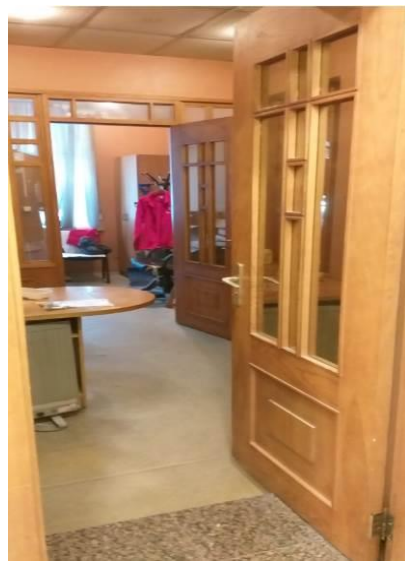
5.3.2.7.att. Dežūrpersonāla telpa

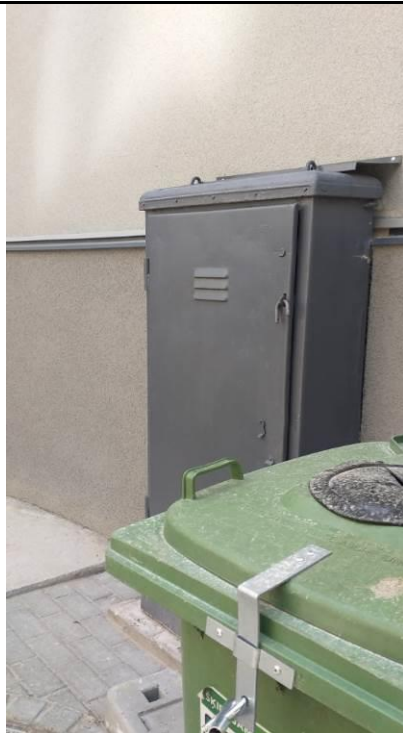
5.9.1.1.att. Elektrosadalne pie ēkas fasādes
