Ēkas (būves) tehniskās apsekošanas atzinums

Biroju ēka, 01000070101001, Mazā Monētu iela 2, Rīga

Atzinums izsniegts 2020. gada 27.februārī

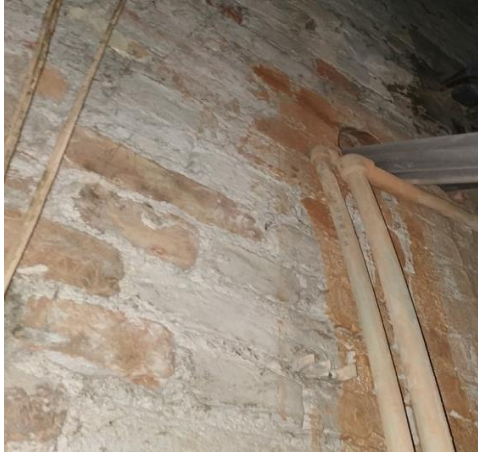
<p>4.2.3. virszemes nesošo ārsienu konstrukcija un materiāls (būvizstrādājums); konstruktīvās shēmas; galveno konstruktīvo elementu biezums un šķēsgriezums, atdalošā un tvaika izolācija; virszemes sienu būvmateriālu stiprība, konstrukciju elementu pārbaudes un mūra stiprības aplēšu rezultāti; kontrolzondēšanas rezultāti; nesošo sienu mūra vājinājumi; plaisu atvērumu mērījumu un plaisu attīstības novērojumu dati; koksnes bioloģiskie bojājumi</p>	<p>12a. attēls . Pagrabstāva nesošās iekšsienas - ķieģeļu mūra sienas</p> <p>C.5 Ķieģeļu mūra sienas; Virszemes nesošās ār sienas veidotas no māla pilnķieģeļu mūra. Vidējā ķieģeļu stiprība spiedē vēsturiskām ēkām ir ap 10 N/mm², bet tā var būt atšķirīga konkrētos iecirkņos, jo šuvju ģeometrija nav viendabīga un ķieģeļu forma mēdz būt neregulāra, kā arī šuvju stiprība mēdz atšķirties. No iekšpuses nesošajās mūra sienās plaisas netika konstatētas. No ārpusē konstatētas palielinātas plaisas apmetumā, kas radušās apkārtējās vides ietekmes rezultātā (sals, lietus ūdens ietekme). Pēc nestspējas sienu tehniskais stāvoklis ir apmierinošs.</p>

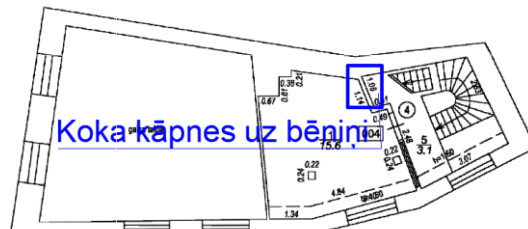
23. attēls . Kāpņu Nr. 3 novietojums 4. st. plānā

Ēkas 4. stāvā uzstādītas vienkāršas koka kāpnes – koka sijas ar koka pakāpieniem, bez margām, kas ved uz ēkas bēniņiem.

Kāpņu stāvoklis – apmierinošs.

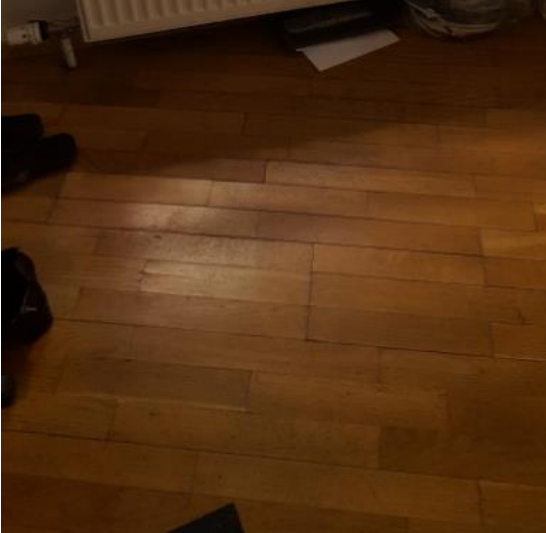
<p data-bbox="847 624 1118 654">27. attēls . Parketa grīda</p>	
<p data-bbox="248 689 312 719">4.13.</p> <p data-bbox="248 723 435 831">4.13.1. logi, slēgi, balkona durvis: materiāls, veids un konstrukcijas</p>	<p data-bbox="472 689 1169 719">ailu aizpildījumi: vārti, ārdurvis, iekšdurvis, logi, lūkas</p> <p data-bbox="472 723 836 770">C.49 Logu un balkona durvju bloki, koka; C.49a Vitrīnas;</p> <p data-bbox="472 801 1385 983">Ēkai ir saglabājušies vēsturiskie koka oderlogi (futerlogi), kas sastāv no ārējās vērtnes un iekšējās vērtnes, abas vērtnes veramas uz iekšu. Nav informācijas vai šādas konstrukcijas logi atbilst LBN 002-15 "Ēku norobežojošo konstrukciju siltumtehnika" prasībām, jo atjaunojot arhitektūras pieminekļus ir iespējamas atkāpes no šī normatīva prasībām. Tehniskais stāvoklis vērtējams kā daļēji neapmierinošs.</p>

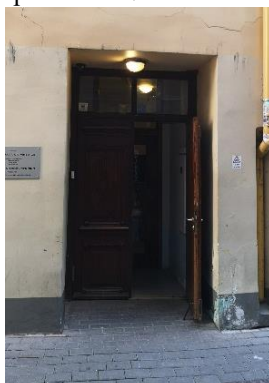
Durvīm konstatētas minimālas nolietojuma pazīmes.

Durvju stāvoklis apmierinošs.

31. attēls . Koka durvis

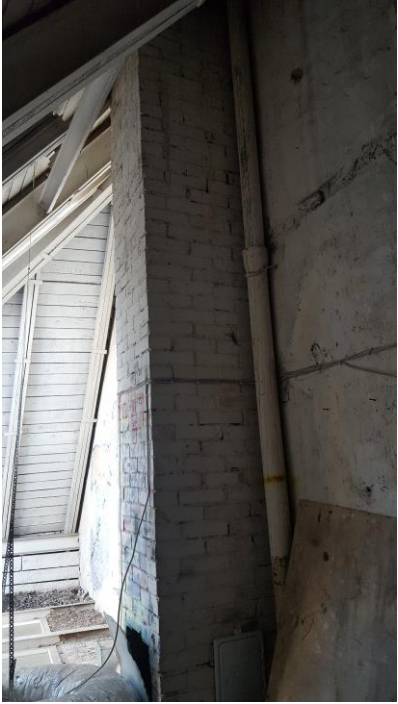
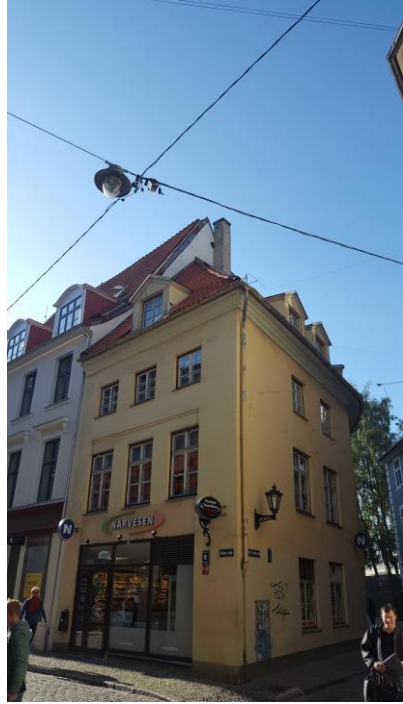
4.16.	ventilācijas šahtas un kanāli	35
4.16.1. veids, materiāls; gaisa apmaiņa, temperatūras un gaisa mitruma režīms bēniņos	<p>Ēkā ir ķieģeļu ventilācijas kanāls, kas iziet virs jumta līmeņa. Stāvoklis vērtējams kā apmierinošs.</p>	35

<p>35. attēls. Ventilācijas kanāls bēniņos 36. attēls. Ventilācijas kanāls uz jumta</p>		
<p>4.17.</p>	<p>liftu šahtas</p>		<p>-</p>
<p>4.17.1. veids, materiāls</p>	<p>Nav.</p>		<p>-</p>
<p>4.18.</p>	<p>iekšējā apdare un arhitektūras detaļas</p>		<p>40</p>
<p>4.18.1. iekšējo virsmu apdares veidi</p>	<p>C.55a Emulsijas krāsas; C.56 Tapetes C.57 Keramikas flīzes; C.58 Apmetums;</p> <p>Iekšējās apdares stāvoklis ēkā ir apmierinošs. Lielākoties sienu apdare ēkā veidota no ģipškartona apšuvuma ar apmetumu un krāsu vai tapetēm. Sanmezglos sienu apdarei izmantotas flīzes. Tehniskais stāvoklis apmierinošs.</p> <div data-bbox="636 1240 1222 1756" data-label="Image">

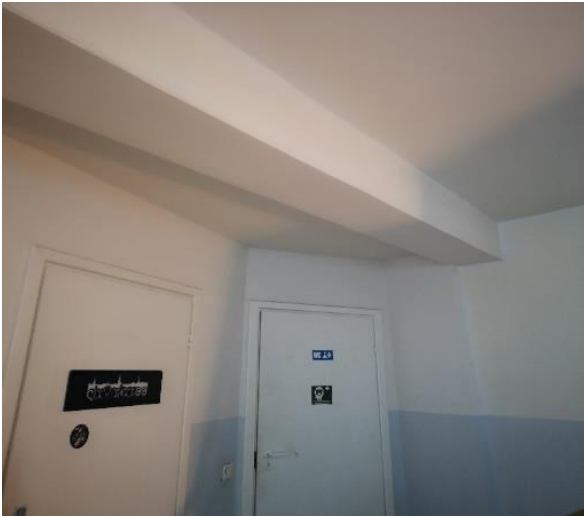
</div> <p>37. attēls. Griestu un sienu apdare</p>		<p>40</p>
<p>4.19.</p>	<p>ārējā apdare un arhitektūras detaļas</p>		<p>41</p>
<p>4.19.1. fasāžu virsmu apdare; fasādes detaļas, to materiāls</p>	<p>C.55-f Eļļas un sintētiskās krāsas; C.55a-f Emulsijas krāsas; C.58-f Apmetums;</p> <p>Ēkas fasāde ir apmesta un krāsota. Apmetumā ir redzamas plaisas un citi ar mitrumu saistīti bojājumi – apdare plaisājusi. Tehniskais stāvoklis neapmierinošs. Ir nepieciešamas fasādes atjaunošanas darbi.</p>		<p>41</p>

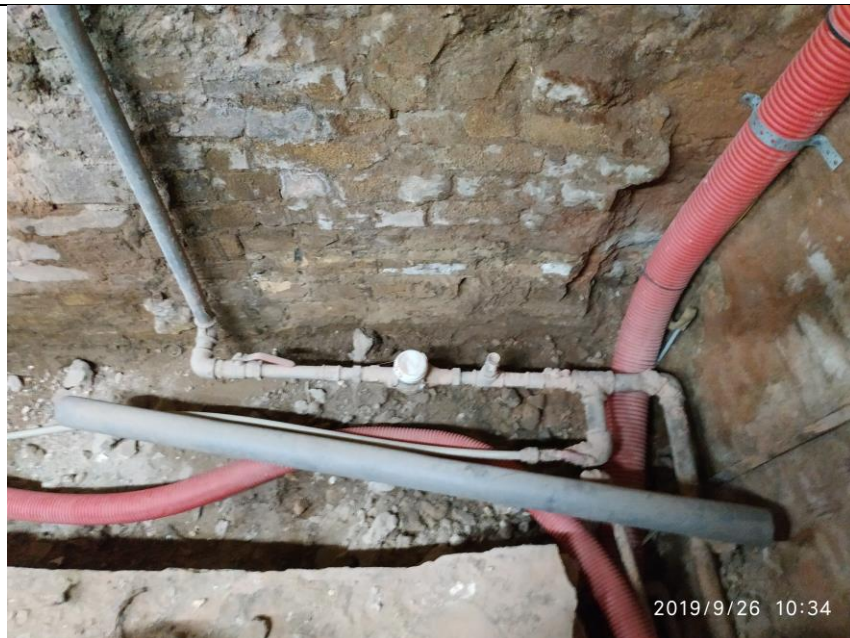
41. attēls. Ūdens mērītājs ievadā.

Ēka ir pieslēgta pie ārējiem ūdensvada tīkliem, ēkas pagrabstāvā ir ierīkots ūdensvada ievads ar ūdens mērītāja mezglu. Caurules nav aprīkotas ar pretkondensācijas izolāciju.

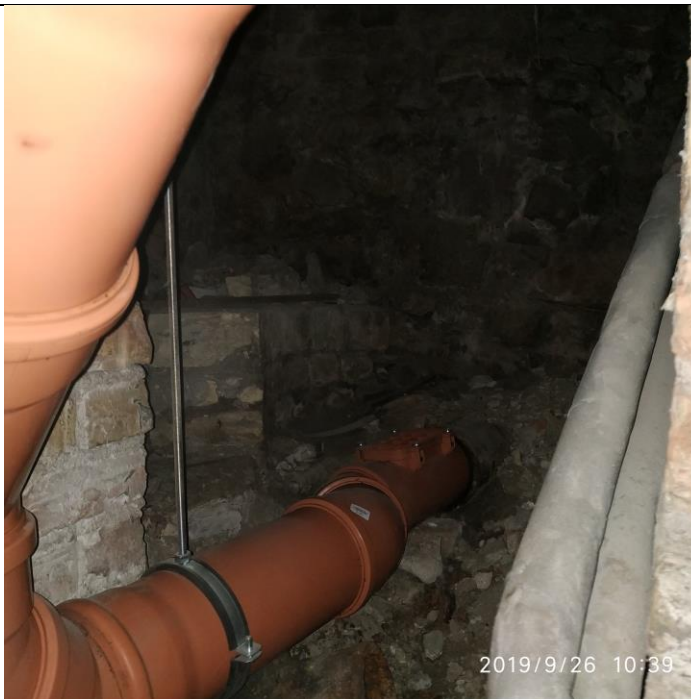
43. attēls. Kanalizācijas izvads.

Ēka ir pieslēgta pie pilsētas kanalizācijas tīkla. Stāvvadi no kaļamā ķeta, kanalizācijas tīkls plastmasas, montēts pie pagraba griestiem un sienām. Nepieciešams papildus aprīkot kanalizācijas tīklu ar revīzijām pirms pagriezieniem, lai nodrošināt tīrīšanas iespēju.

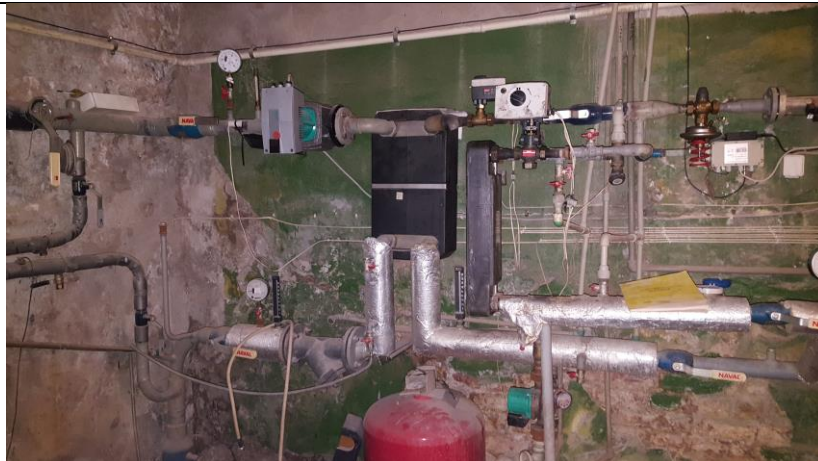
45. attēls. Siltummezgls pagraba stāvā.

Karstais ūdens tiek sagatavots ēkas siltummezglā. Cauruļvadi un noslēgarmatūra ir apmierinošā stāvoklī. Caurules nav aprīkotas ar siltuma izolāciju.

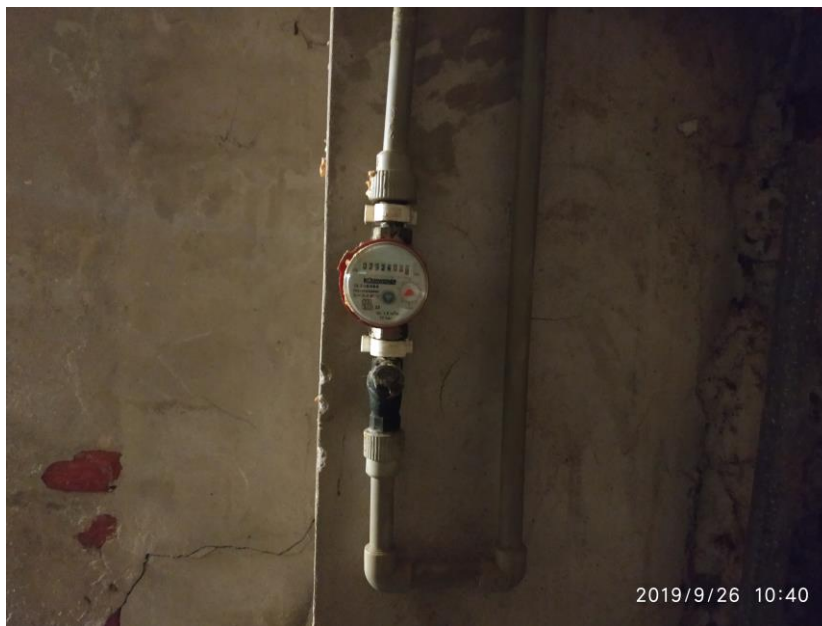
46. attēls. Karstā ūdens skaitītājs siltummezglā.

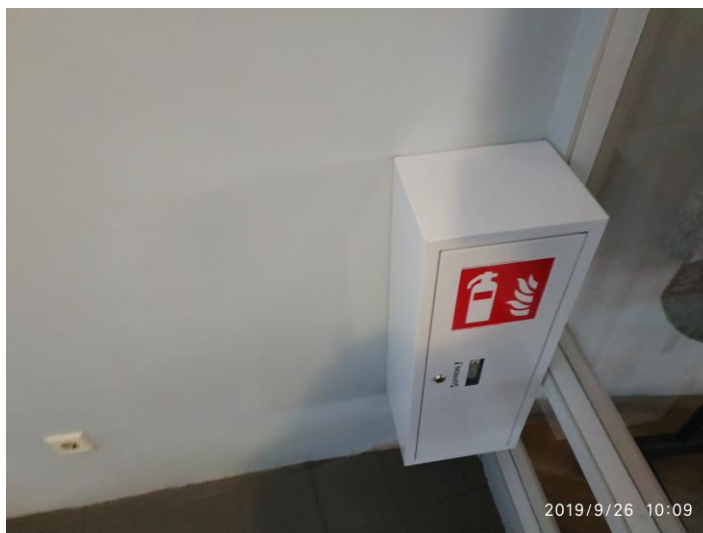
47. attēls. Ugunsdzēsības aparāts.

Ēka nav aprīkota ar ugunsdzēsības ūdensvadu, ierīkošana nav nepieciešama pēc LBN 221-15 "Ēku iekšējais ūdensvads un kanalizācija" 51. punkta: ēkas tilpums ir mazāks par 5000m ³ . Ēka ir aprīkota ar ugunsdzēsības aparātiem katrā stāvā.	
<p>5.3.2. automātiskās ugunsdzēsības sistēmas veids; uguns dzēšanai lietojamās vielas; ūdensvada ievadi, tīkla shēma, cauruļvadi, ietaises un sūkņu iekārtas; automātiskās vadības nodrošinājums, rezerves elektroapgāde, sistēmas kalpošanas ilgums; dūmaizsardzības risinājumu veidi, gaisa vadi, ietaises un iekārtas; rezerves elektroapgāde, automātiskā vadība, bloķējums ar citām sistēmām; sistēmas kalpošanas ilgums</p>	<p>68a. Ugunsdrošības signalizācija; 68b. Ugunsgrēka izziņošanas balss sistēma; 68c. Automātiskā (gāzes/ūdens) ugunsdzēsības sistēma;</p> <p>Pretdūmu aizsardzībai visās ēkas telpās ir izvietoti dūmu detektori, ēkā ir uzstādītas ugunsgrēka trauksmes pogas un izvietoti ugunsdzēsības aparāti. Ēkā uzstādītas ugunsgrēka trauksmes izziņošanas iekārtas – sirēnas un stroblampas. Tehniskais stāvoklis – apmierinošs.</p> <div style="display: flex; justify-content: space-around;">     </div> <p style="text-align: center;">48. attēls. Trauksmes poga. 49. attēls. Sirēna un stroblampa</p>	30

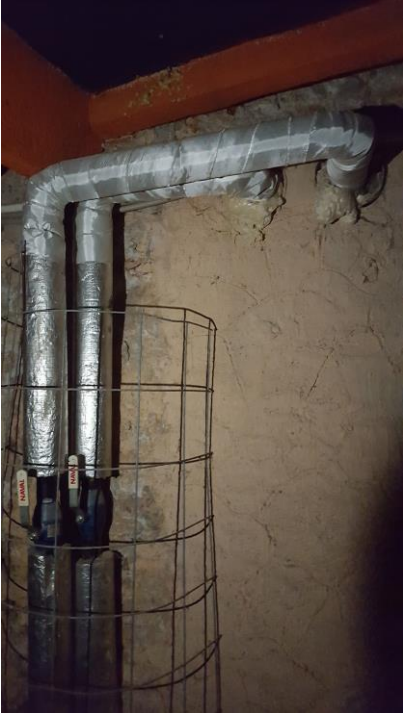
<p>51. attēls. Cauruļvadi bez izolācijas</p> <p>52. attēls. Siltuma ievads ēkā</p>		
<p>5.5.</p>	<p>centrāl apkures radiatori, kaloriferi, konvektori un to pievadi, siltuma regulatori</p>		<p>30</p>
<p>5.5.1. centrāl apkures sildķermeņi, kalpošanas ilgums</p>	<p>C.63b Centrāl apkures sildķermeņi;</p> <p>Kā sildķermeņi ir izmantoti tērauda radiatori. Katram radiatoram ir paredzēts termostats iekštelpu temperatūras pieregulēšanai. Sildķermeņu stāvoklis vērtējams kā apmierinošs.</p> <div data-bbox="616 1115 1241 1464" data-label="Image">

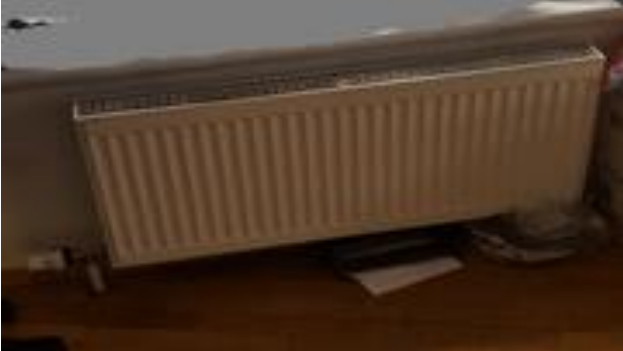
</div> <p>53. attēls. Tērauda radiatoris</p>		<p>30</p>
<p>5.6.</p>	<p>ventilācijas un gaisa kondicionēšanas iekārta</p>		<p>30</p>
<p>5.6.1. ventilācijas un gaisa kondicionēšanas sistēma, iekārtas un citi elementi</p>	<p>66. Dabīgā vēdināšana; 66a. Mehāniskā vēdināšana;</p> <p>Ēkā ir paredzēta dabiskā gaisa pieplūde pa logiem un mehāniskā gaisa nosūce no WC telpām. Sadzīves ventilatori ir pieslēgti pie ventilācijas kanāla. Bēniņos izvietota ventilācijas iekārta, kas apkalpo 2.stāvu. Gaisa vadi ir ar siltuma izolāciju. Pagraba telpās ir izvietota pieplūdes-nosūces ventilācija, kas apkalpo veikalu 1.stāvā. Gaisa vadiem pagrabā izolācija nav paredzēta.</p> <p>1.stāvā veikalā ir paredzēta kondicionēšanas sistēma, ārējais bloks tiek izvietots pagrabā. Siltums no ārējā bloka tiek novadīts pa ventilāciju. Kopumā sistēmu stāvoklis vērtējams kā apmierinošs.</p>		<p>30</p>

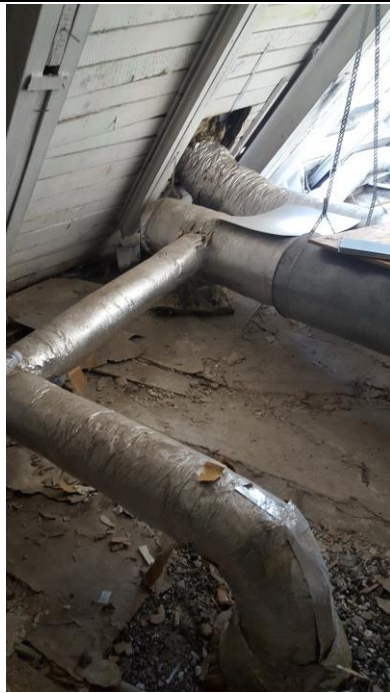
54. attēls. Gaisa vadi bēniņos

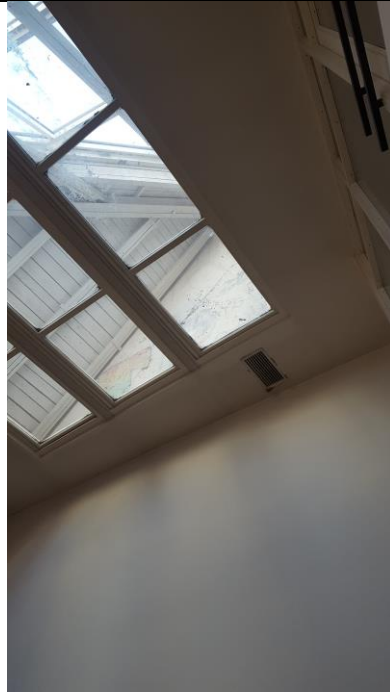
55. attēls. Ventilācijas reste 2.stāva griestos

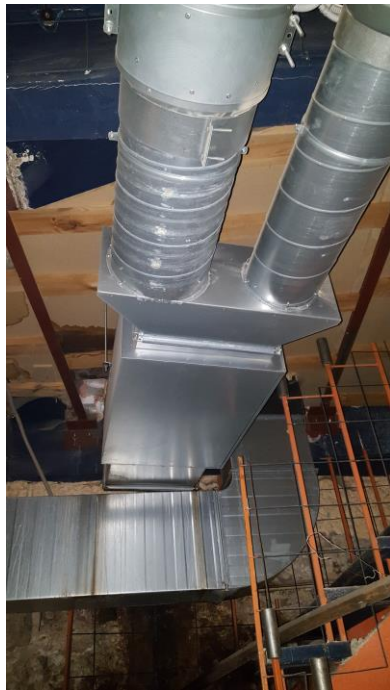
56. attēls. Ventilācijas iekārta pagrabā

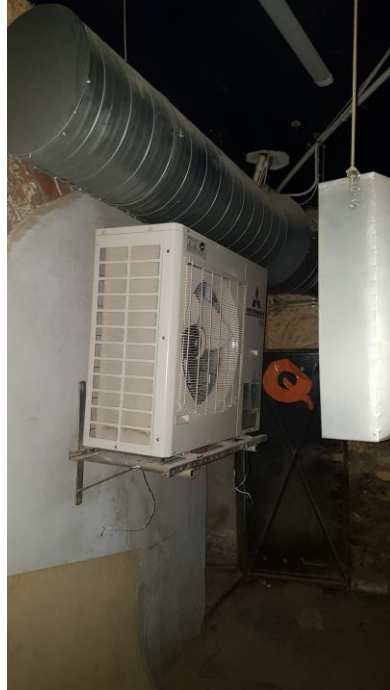
57. attēls. Kondicionieru ārējais bloks

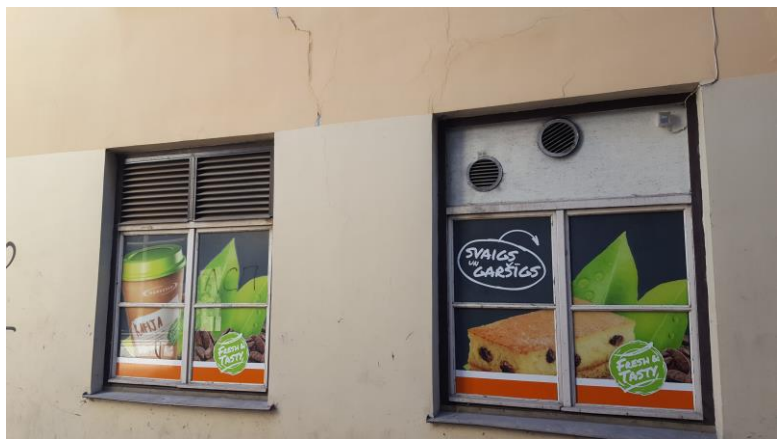
58. attēls. Gaisa ieņemšanas/izvadišanas restes uz fasādes
