**Objekta nosaukums:** *Kempinga mājiņas*

**Objekta atrašanās vieta:** *Lielauces ezers, Lielauces pag., Dobeles nov., z.v. kadastra apz. 46760040173.*

*Ēku tehniskā apsekošana - Kempinga mājiņas, Lielauces ezers, Lielauces pag., Dobeles nov., z.v. kadastra apz. 46760040173*

### **Tehniskās apsekošanas atzinums**

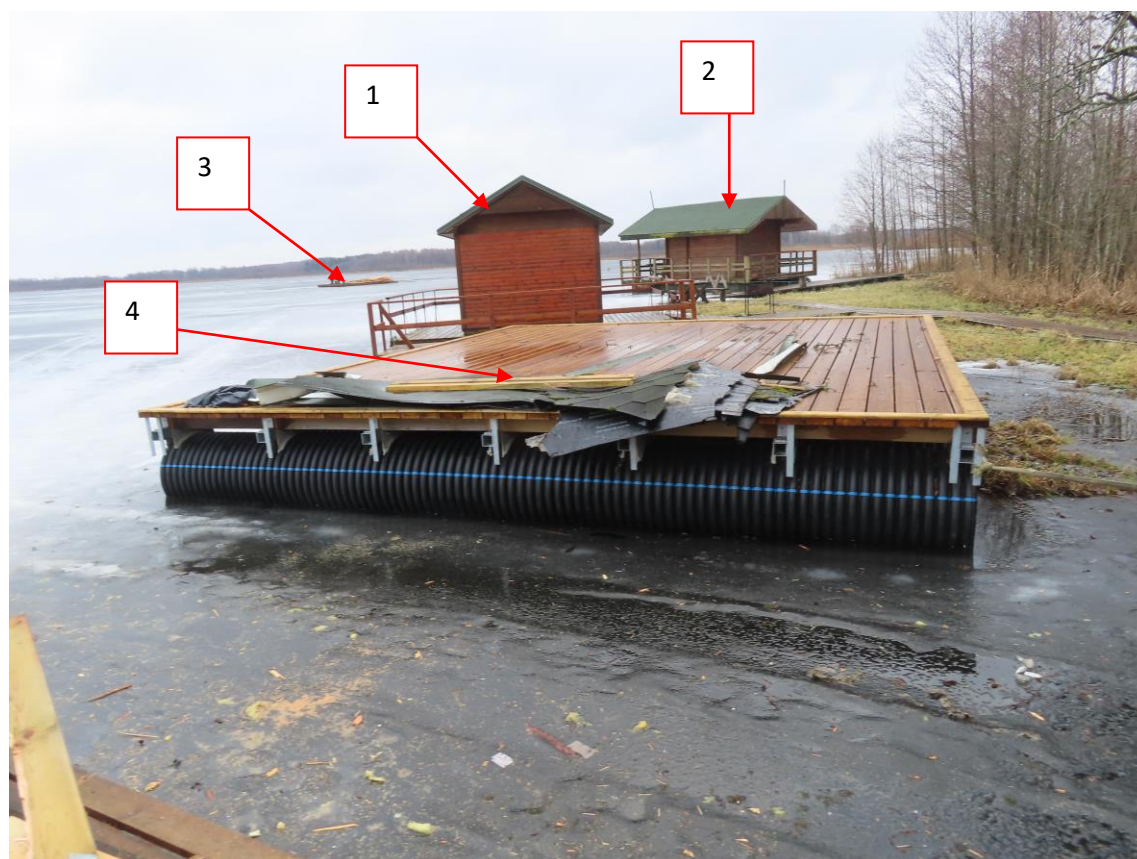
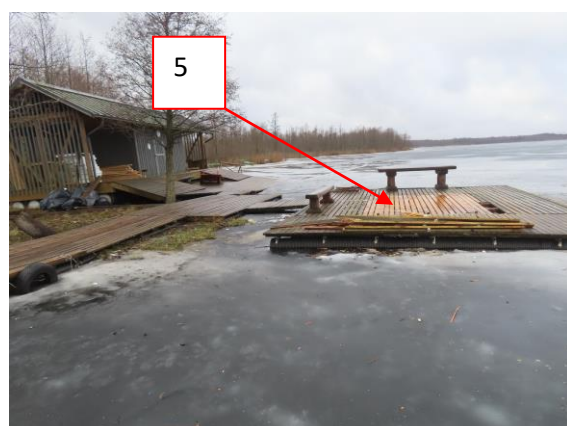
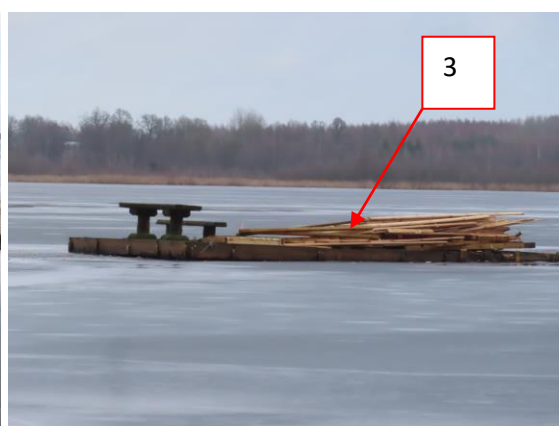
Līdzšinējais būves izmantošanas veids, būves plānojums atbilst būves izmantošanas veidam – kempinga mājiņas uz peldošas platformas. Izmantošanas laikā mājiņām tiek pieslēgta elektrība. Nav nodrošināta piekļuve cilvēkiem ar īpašām vajadzībām. Inventarizācijas plāni nav saņemti. Apsekojamā vietā ir izvietotas divas kempinga mājiņas uz ūdens. Ir vēl divas platformas, uz kurām kempinga mājiņas demontētas un platformas sagatavotas atjaunošanai.

Apsekošanai pieteiktas tikai divas kempinga mājiņas.

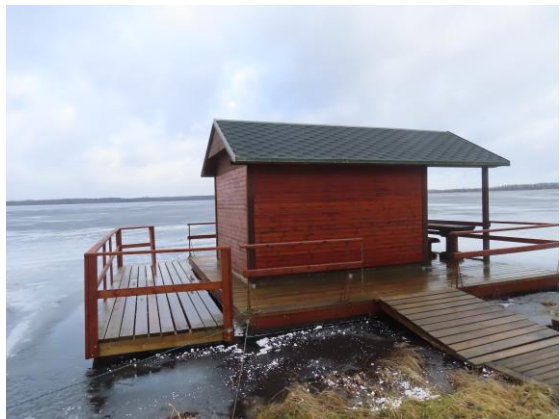
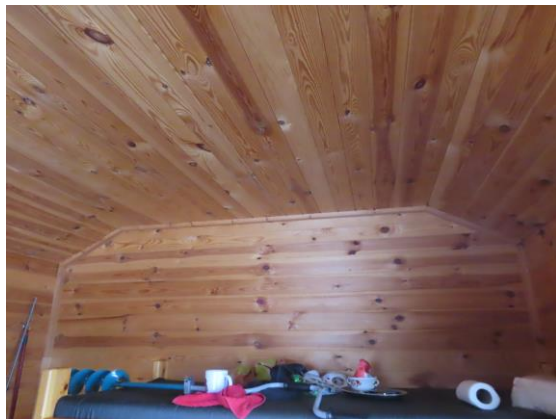
Būvkonstrukciju savienojumos, kur tos bija iespējams vizuāli apskatīt, deformācijas vai plaisāšana netika konstatēta. Defekti sienas elementiem netika atklāti.

Tehniskais stāvoklis kempinga mājiņas 1 sienu posmiem kopumā ir apmierinošs. Nesošo sienu konstrukcijas uz apsekošanas brīdi var uzskatīt par stabilām – konstrukcijas atbilst Būvniecības likuma 9.pantā izvirzītajām prasībām attiecībā uz mehānisko stiprību un stabilitāti, jo bojājumi nesošo sienu posmiem netika atklāti; ēka kopumā atbilst Būvniecības likuma 9.pantā izvirzītajām prasībām.

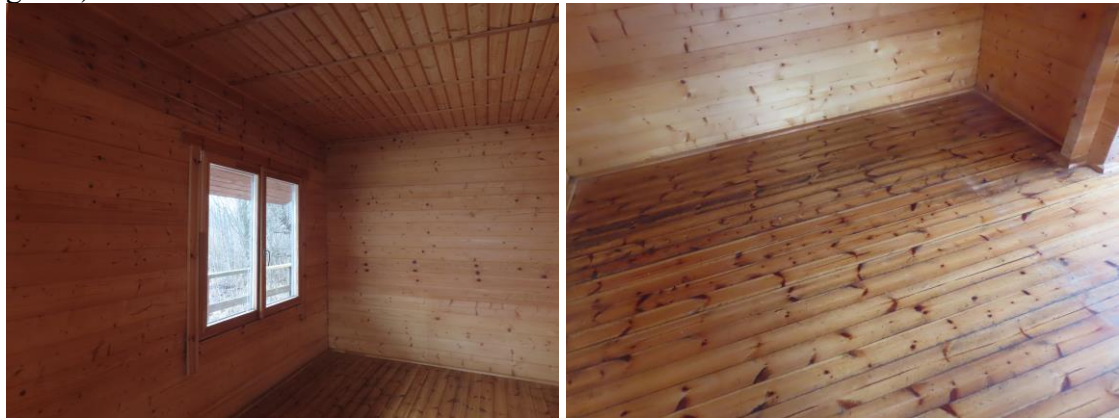
4.6.	pagraba, starpstāvu, bēniņu pārsegumi	-
<p>Mājiņas būvētas kā koka karkasa ēkas uz koka pamatnes. Pārsegums mājiņām izbūvēts vienlaicīgi ar karkasa izbūvi un kā atsevišķais elements netika izskatīts. Nepieciešams norādīt, ka kempinga mājiņai 2 konstatēts jumta seguma bojājums – var ietekmēt griestu apdari un veidoties pelējums (pirmās pazīmes jau ir parādījušās!, t.sk. grīdai).</p>

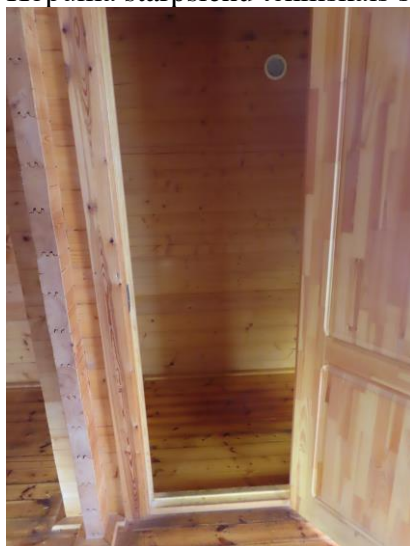
Kempinga mājiņai 2

Starpšienas izbūvētas kopā ar mājiņu konstrukciju un atdala sanmezglu telpu. Kopumā starpsienu tehniskais stāvoklis ir apmierinošs.

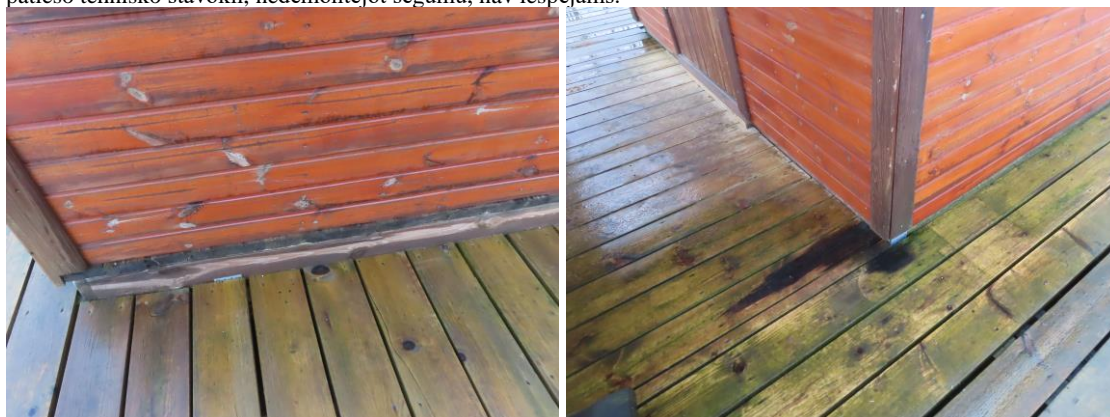
Kempinga mājiņa 1. Iekšpusē uz dēļu klājuma uzlikts linoleja tipa segums, tādēļ noskaidrot koka dēļu klājuma patieso tehnisko stāvokli, nedemontējot segumu, nav iespējams.

Pēc saņemtajām ziņām grīda nosiltināta ar 50 mm putupolistirolu. Regulāri jāseko grīdas stāvoklim un nepieciešamības gadījumā bojātos elementus būs nepieciešams aizvietot. Kempinga mājiņa 1 - grīdai nav paredzēta ventilēšana.

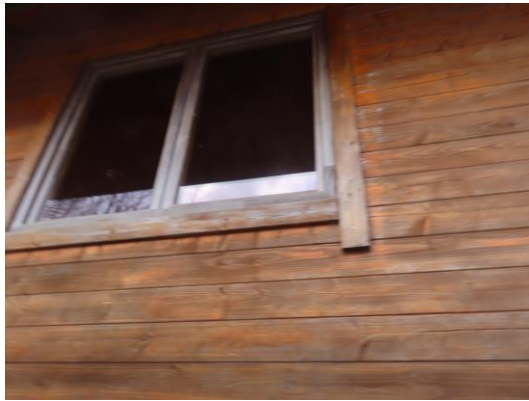
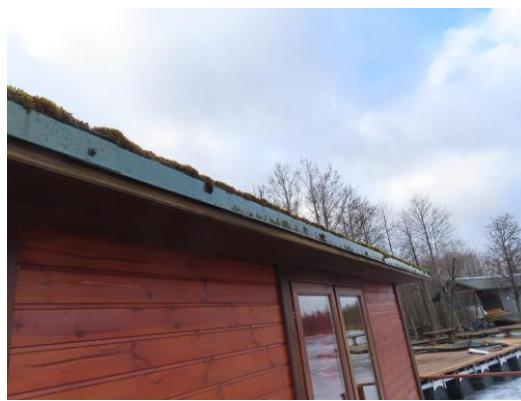
Logi

Logu konstrukcijas – koka konstrukcijas ar stikla paketēm. Konstrukcijas pietiekami jaunas. Tā kā mājiņas tiek izmantotas tikai vasarā, tad attiecībā pret normatīvu LBN 002-19 tās nav vērtējamas. No iekšpuses un ārpuses veikta logu ailes apdare. Logu konstrukcijām nav izmantotas difūzijas un tvaika plēves (ziņas par to iebūvi nav saņemtas).

Kopumā esošo aiļu aizpildījuma tehniskais stāvoklis atjaunotajām logu konstrukcijām un durvju konstrukcijām ir apmierinošs.

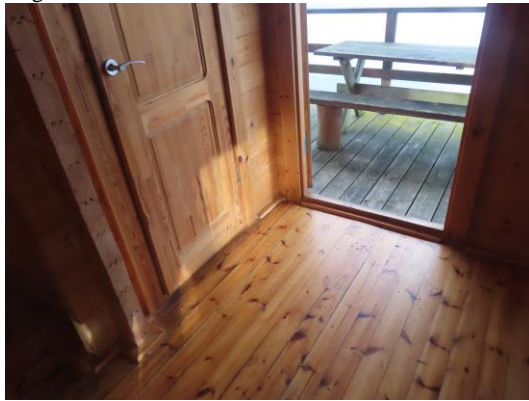
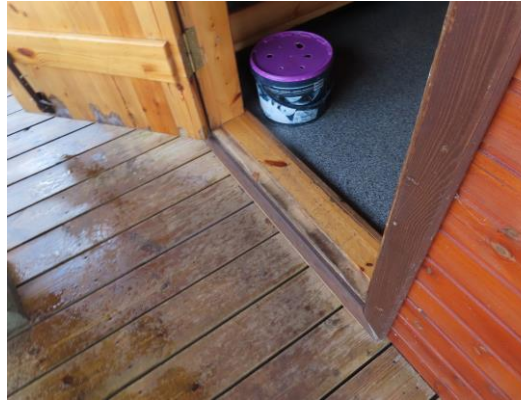
Durvis

Iekšējās un ārdurvis – koka plākšņu konstrukcijas.

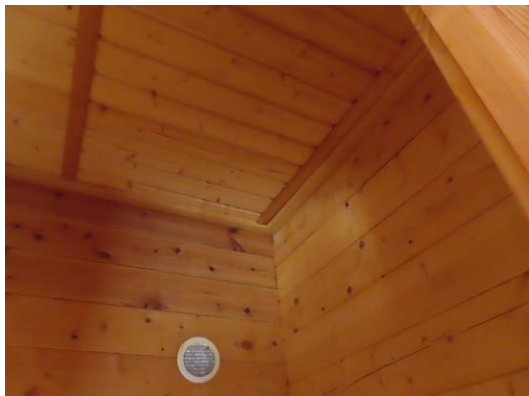
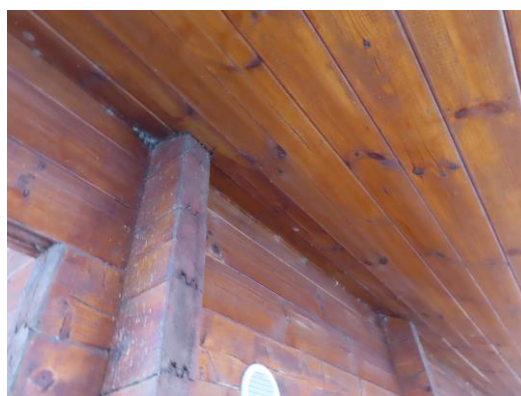
Lokāli izvadi caur sienu virsmām un vēdināšanas caurumi kempinga mājiņas grīdām.		
4.17.	liftu šahtas	nav
Nav paredzēti.		
4.18.	iekšējā apdare un arhitektūras detaļas	5-10%
<p>Iekšējo telpu apdare – apdares dēļu apšuvums, lakojumus.  Durvju konstrukcijas – koka plākšņu konstrukcijas.  Dažviet uz sienas virsmas konstatēti lokāli apdares defekti - defekti labojami.  Ārdurvis - koka plākšņu konstrukcijas, nav saņemtas precīzas ziņas par LBN 002-19 izpildi (tas nav nepieciešams).  Logi – koka pakešu logu konstrukcijas.  Dažviet, kur ir redzama mitruma ietekme uz grīdas virsmas un vietām uz griestiem, veidojas pelējuma pazīmes.  Kopumā apsekojamās telpās apdares tehniskais stāvoklis ir apmierinošs, konstatēti nebūtiski apdares defekti. Paredzētas lokālas biotualetes.</p>
