Ēkas (būves) tehniskās apsekošanas atzinums

Veikals, Brīvības iela 188, Rīga, LV-1020;kadastra Nr.0100 027 0071 001
(būves nosaukums, adrese, būves kadastra apzīmējums un zemes vienības kadastra apzīmējums)

Atzinums izsniegts 2019. gada 18.aprīlī

SIA "JaunRīga ECO", Reģ Nr. 40103680902, Dunties iela 28 - 3, Rīga, LV-1005,
Būvkomersanta reģ.Nr. 11096-R; Rolands Lipšāns, sert.Nr. 4-02839; 20-7804
(apsekojuma veicējs - fiziskās personas vārds, uzvārds, sert. Nr. vai juridiskās personas nosaukums, reģ. Nr.)

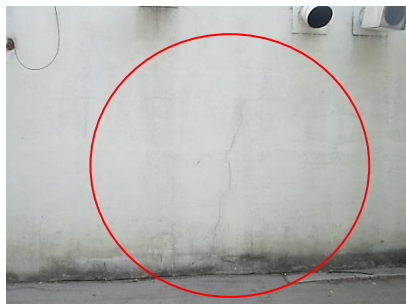
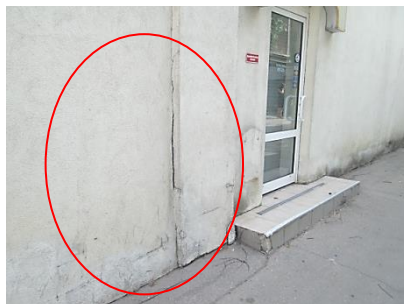
23.att. Gala fasādes fragments.

24.att. Gala fasādes fragments.

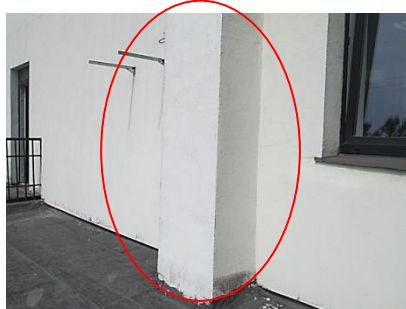
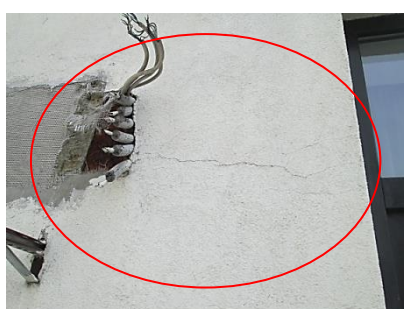
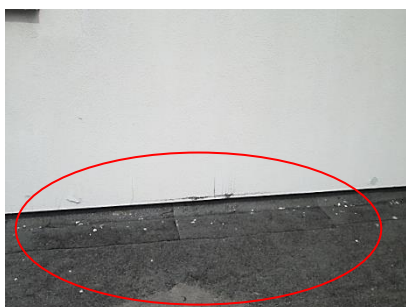
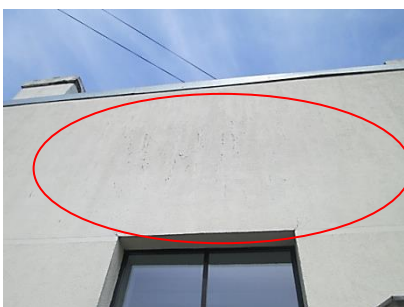
25.att. Pagalma fasādes fragments.

26.att. Pagalma fasādes fragments.

27.att. Pagalma fasādes fragments.

28.att. Pagalma fasādes fragments.

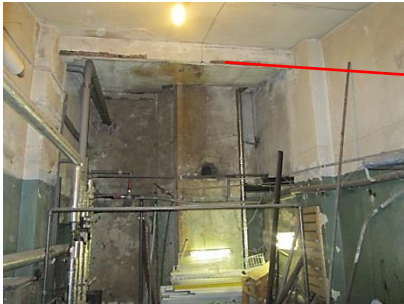
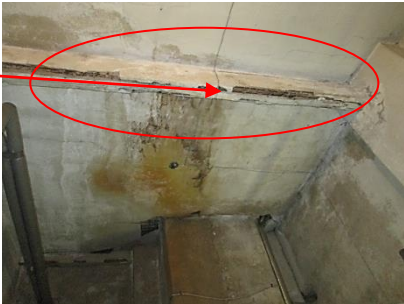
<p>4.2.5. ailu siju un pārsedžu raksturojums, to balstvietas, citi raksturojošie rādītāji</p>	<p>Ailu sijas un pārsedzes veidotas no dzelzsbetona pārsedzēm, kas balstītas uz javas slāņa, nekādi bojājumi, vai nestspējas zudumi nav novēroti, kopējais stāvoklis apmierinošs. Siltummezgla telpā izbūvētajai metāla sijai atdalījies aizsargslānis, un sija sākusi korodēt (34.att.), nepieciešams attīrīt un apstrādāt metāla elementus un atjaunot aizsargslāni.</p> <div style="display: flex; justify-content: space-around;">

</div> <p style="display: flex; justify-content: space-around;"> 33.att. Bojāta metāla sija 34.att. </p>	<p>35%</p>
<p>4.3. karkasa elementi: kolonnas, rīģeļi un sijas</p>		
<p>4.3.1. kolonnu, stabu, rīģeļu un siju konstrukcija un materiāls</p>	<p>C.15b Iekštelpu nesošās dzelzsbetona kolonnas (gatavkonstr. un monol.);</p> <p>Ēkas pirmajā stāvā atrodas veikals ar lielu platību. Pārsegumu stiprināšanai izbūvētas dzelzsbetona kolonnas. Nesošo kolonnu apdarē nav fiksētas deformācijas, vai plaisas, un var uzskatīt, ka ir pietiekoši noturīgas esošo slodžu uzņemšanai, to stāvoklis vērtējams kā apmierinošs.</p> <div style="display: flex; justify-content: space-around;">

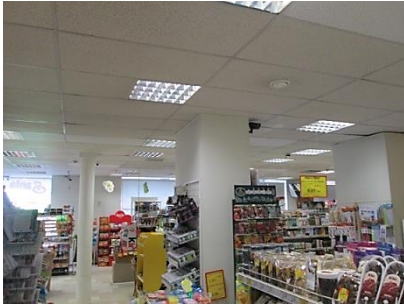
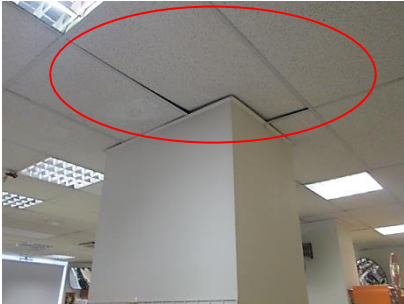
</div> <p style="display: flex; justify-content: space-around;"> 35.att. Kolonnas veikala zonā. 36.att. </p>	<p>35%</p>

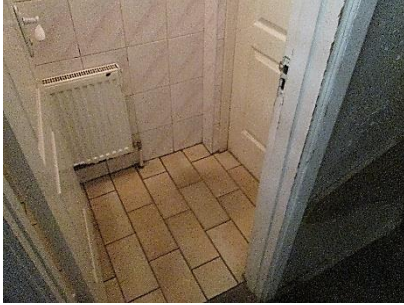
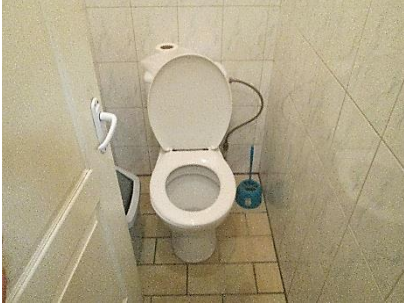
<p>Pašnesošās sienas veidotas no ķieģeļu mūrējuma ar apmetumu un apdari. Apdares materiāls pamatā krāsojums, sanmezglas akmens masas flīzes. Daļa sienu veidotas no koka karkasa ar apmetumu. Sliktā stāvoklī ir siltummezgla sienu apdares stāvoklis, apmetums nobiris, saplaisājis. Ieteicama siltummezgla telpas atjaunošana. Kopējais stāvoklis vērtējams kā apmierinošs.</p> <div style="display: flex; justify-content: space-around;">

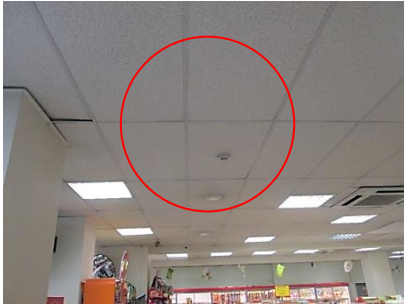
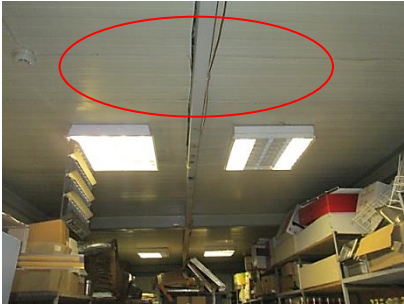
</div> <p style="display: flex; justify-content: space-around;"> 39.att. Veikals. 40.att. Noliktava </p>	<p>35%</p>

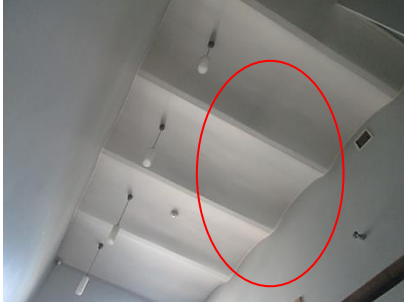
<p>41.att. Kāpņu telpas griesti.</p>	
4.6.3. pagaidu pastiprinājumi, atslagojošās konstrukcijas	Nav.	
4.6.4. betona stiprība; metāla konstrukciju un stiegrojuma korozija	<p>Metāla konstrukcijas noliktavas zonā apmierinošā stāvoklī, bez redzamiem defektiem.</p>

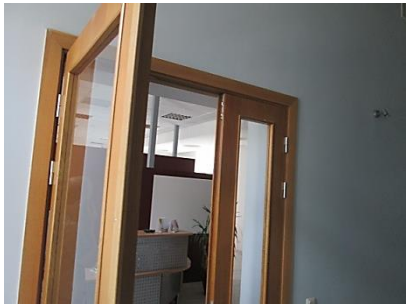
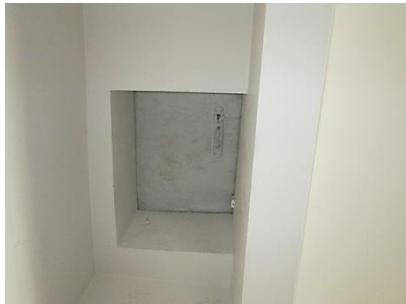
76.att. Koka durvis 2.st. (birojs).	77.att. Lūka uz bēniņiem.
4.14.	apkures krāsnis, virtuves pavadri, dūmeņi	
4.14.1. krāšņu, kamīnu, virtuves pavadri un dūmeņu veidi, konstrukcija, materiāls un apdare; atbilstība ugunsdrošības prasībām	Nav.

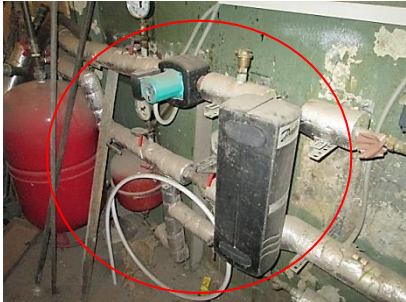
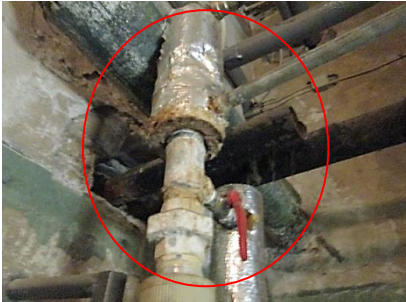
100.att.

Atsevišķi inženierkomunikāciju elementi, siltummezgla telpā ar korozijas pazīmēm cauruļvadu, ventiļu un savienojumu vietās. Aukstā ūdensvada un kanalizācijas cauruļvadi mainīti tikai pieslēgumu vietās.

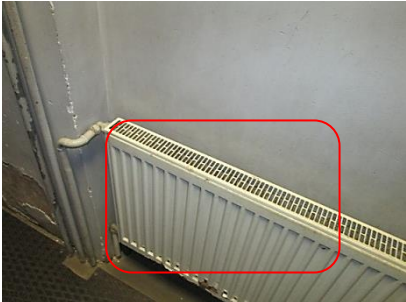
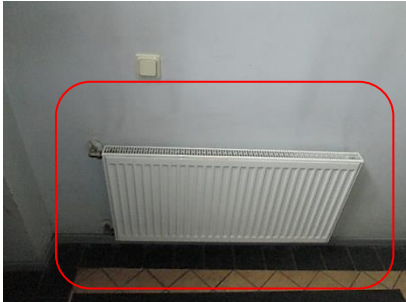
101.att.	
5.5.	centrāl apkures radiatori, kaloriferi, konvektori un to pievadi, siltuma regulatori	20%	
5.5.1. centrāl apkures sildķermeņi, kalpošanas ilgums	<p>C.63b Centrāl apkures sildķermeņi;</p> <p>Centrāl apkures sildķermeņi daļēji mainīti uz mūsdienīgākiem tērauda, bez regulēšanas iespējām. Atsevišķi sildķermeņi tehniskajās telpās sākuši korodēt, kopējais stāvoklis apmierinošs. Tērauda sildķermeņu garantijas laiks ir 10 gadi, praktiskais kalpošanas ilgums sasniedz 25 gadus.</p>

102.att. Tērauda sildķermenis.

103.att. Tērauda sildķermenis.

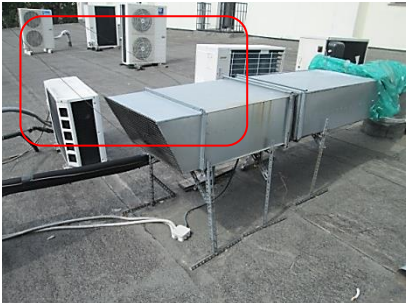
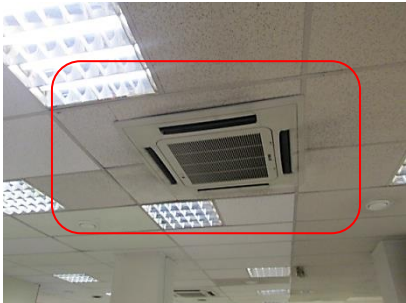
5.6.	ventilācijas un gaisa kondicionēšanas iekārta	25%	
5.6.1. ventilācijas un gaisa kondicionēšanas sistēma, iekārtas un citi elementi	<p>66. Dabīgā vēdināšana;</p> <p>66a. Mehāniskā vēdināšana;</p> <p>Ēkā pamatā ir dabīgā vēdināšanas sistēma, atsevišķās telpās ir uzstādītas kasešu tipa kondicionēšanas iekārtas, pēc iegūtās informācijas apsekošanas laikā, sūdzības nav konstatētas, un to stāvoklis uzskatāms kā apmierinošs. Veicot fasādes atjaunošanu, esošie elementi no fasādēm jādemontē, pēc atjaunošanas nepieciešamības gadījumā montēt atpakaļ.</p>

104.att. Āra kasetes.

105.att. Iekšējās kasetes.

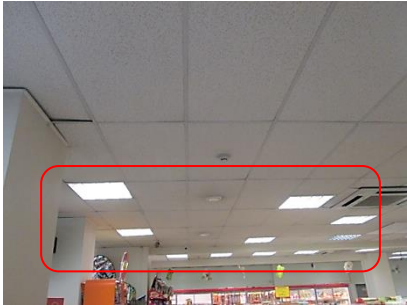
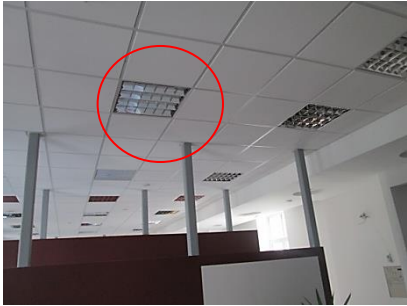
5.9.	elektroapgādes sistēma un elektrotehniskās ietaises	30%
5.9.1. elektroapgādes avots, tīkla spriegums, ievada un sadalošās elektroietaisēs, barošanas pievadi liftam, siltummezglam, dežurapgaismojumam, pretdūmu aizsardzībai, citām iekārtām un ietaisēm; spēka patērētāji, to jauda; kabeļu un vadu izolācijas pretestības mērījumu rezultāti, avārijas un evakuācijas apgaismojums un tā rezerves elektroapgādes veids, iezemējums un zibensaizsardzības ietaises; pretestības mērījumu rezultāti; siltummezgla nodrošinājums ar rezerves elektroapgādi	<p>C.64. Elektroiekārtas; C.64a. Elektrotīkli;</p> <p>Elektroapgādes ievada spriegums 380 V; tīkla spriegums 230 V. Kabeļu un vadu pretestības mērījumi apsekošanas brīdī nav veikti. Avārijas un evakuācijas apgaismojuma EL barošana no tīkla, garantētais spriegums tiek nodrošināts ar UPS ierīci. Uzstādīti dūmu detektori. Ēkā praktiski atjaunota elektroinstalācija un gaismekļi, uzstādīti evakuācijas gaismekļi, nekādi pretestības mērījumi netika veikti. Kopumā elektroinstalācijas un apgaismojuma stāvoklis vērtējams kā apmierinošs.</p> <div style="display: flex; justify-content: space-around;"> <div style="text-align: center;">

<p>106.att. Veikals.</p> </div> <div style="text-align: center;">

<p>107.att. Komerctelpas.</p> </div> </div>	<p>30%</p> <p>30%</p>

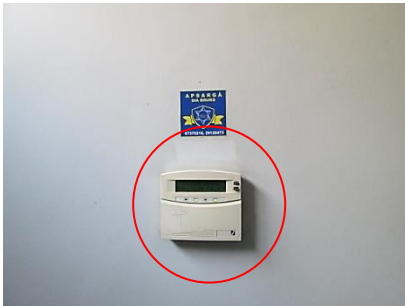
<p>108.att.</p> </div>

5.10.	apsardzes, signalizācijas, saziņas un citas iekārtas	10%
5.10.1. apsardzes signalizācijas iekārtas veids, nodrošinājums ar rezerves elektroapgādi	<p>68. Apsardzes signalizācija;</p> <p>Ēkā ir izbūvēta apsardzes signalizācija atsevišķām telpu grupām, pēc saņemtās informācijas, sistēma funkcionējoša.</p> <div style="text-align: center;">

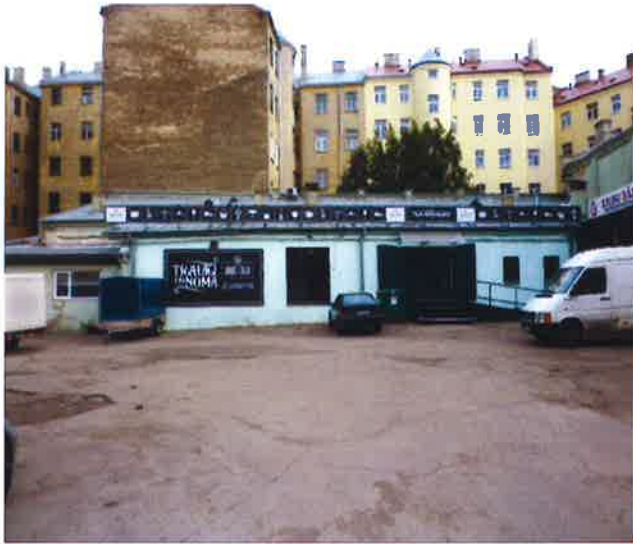
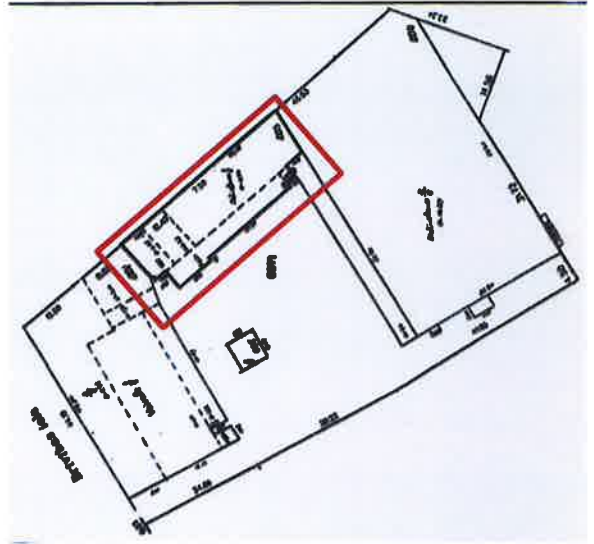
3., 4. attēls. Noliktava Rīgā, Brīvības ielā 188, k-1, lit. 003 un tās novietnes plāns.

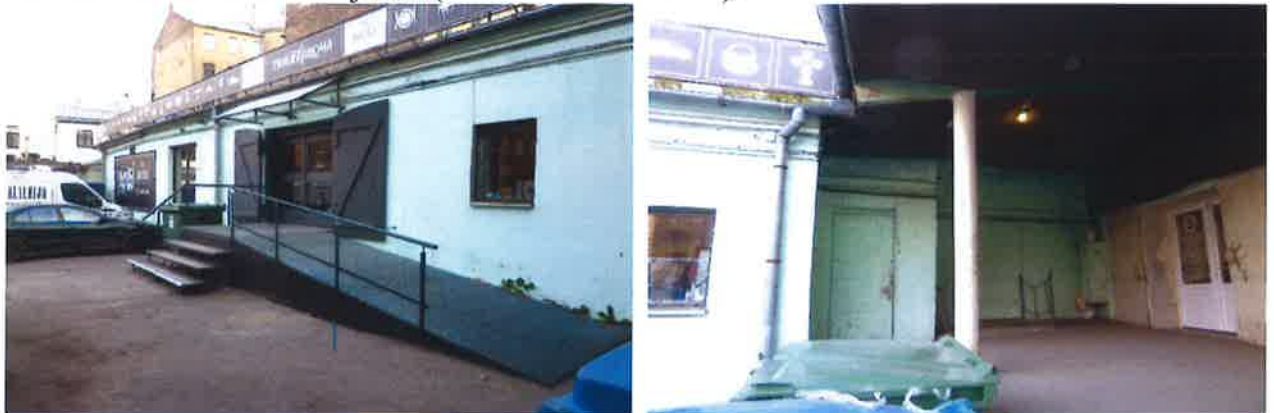
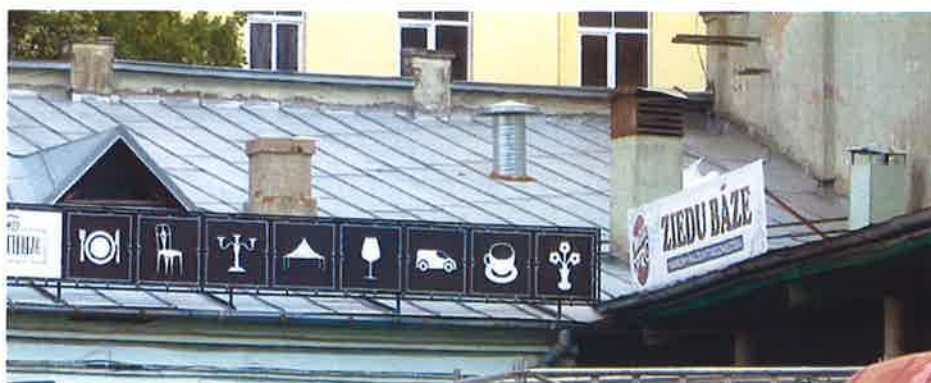
7., 8., 9. attēls. Noliktavas Rīgā, Brīvības ielā 188, k-1, lit.003 DA fasādes un jumta ZA daļas fragments.

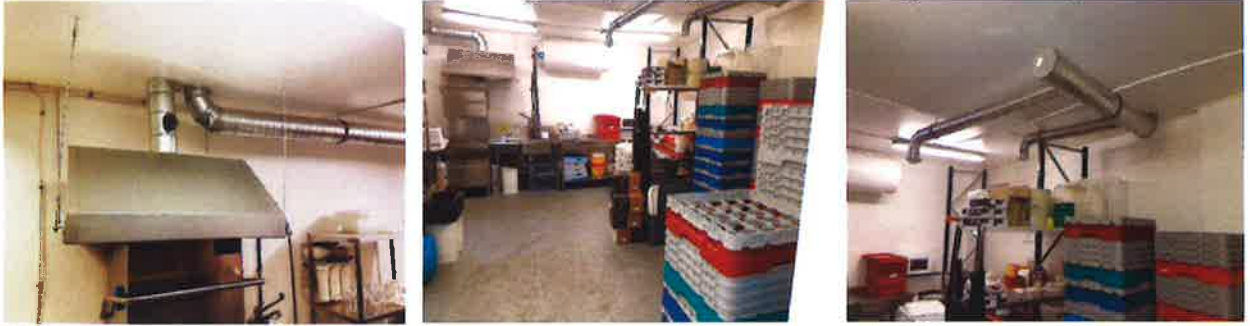
10., 11., 12. attēls. Noliktavas Rīgā, Brīvības ielā 188, k-1, lit.003 telpā Nr. 12 izvietotās mazgāšanas iekārtas (arhīva foto).
