## Būvniecības valsts kontroles birojs

### Atzinums par būves ekspluatācijas pārbaudi Nr. BIS-BV-15.1-2024-827

Nosaukums	Plašizklaides pasākumu ēka	
Adrese	Brīvības iela 96A, Rīga, LV-1001	
Būves ekspluatācijas piekritība	BVKB	
Ekspluatēta	Netiek ekspluatēta	
Ir vidi degradējoša vai bojā ainavu	Nē

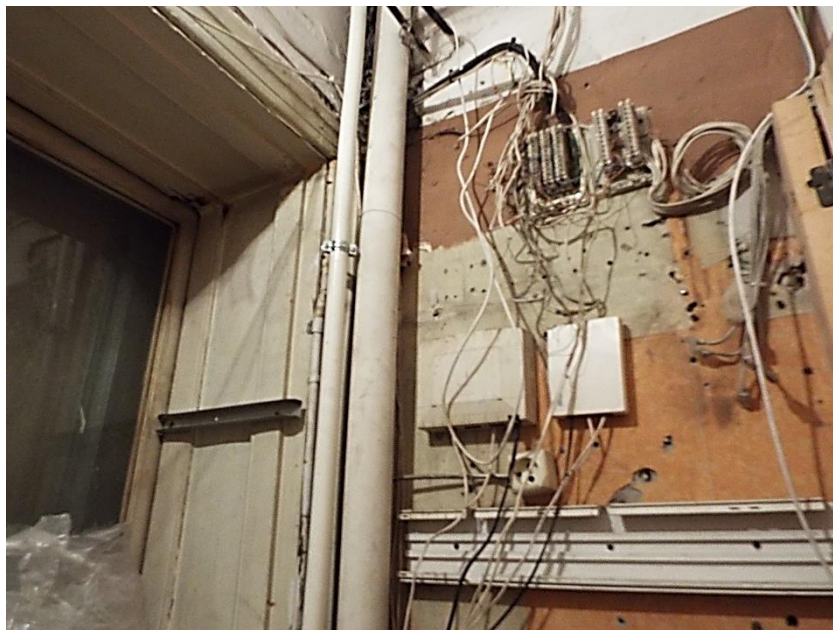
108.att. Kanalizācijas, apkures stāvvadi.

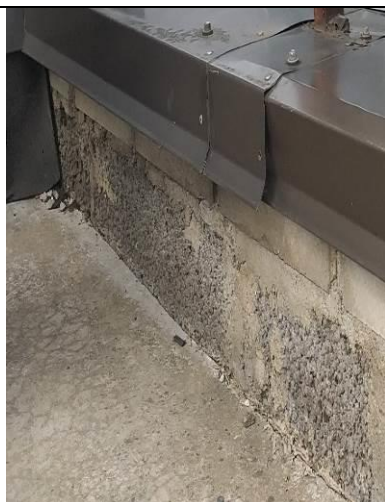
4.2.3.5.att. Daļa nesošo sienu būvētas no keramzītbetona blokiem. Ārsiena virs jumta daļas nav aizsargāta ar apdari

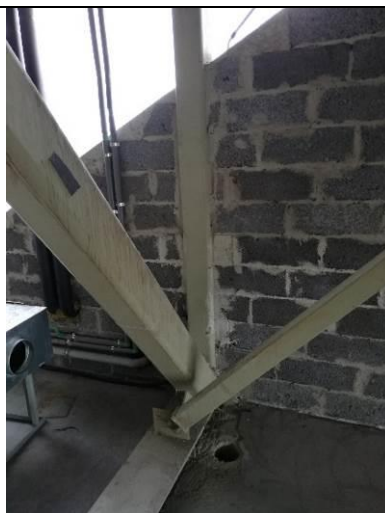
4.2.3.6.att. 4.stāva augšējais apjoms ir piebūvēts no keramzītbetona blokiem, nav veikta iekšējā apdare.

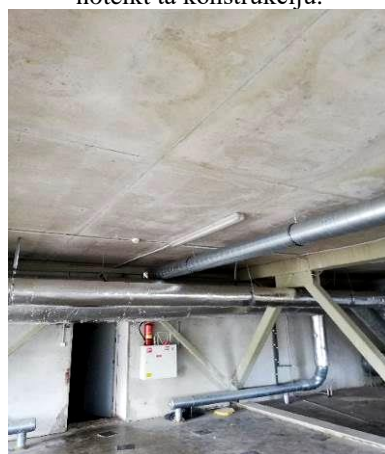
4.6.2.4.att. Monolīta dzelzsbetona  
pārsegumi

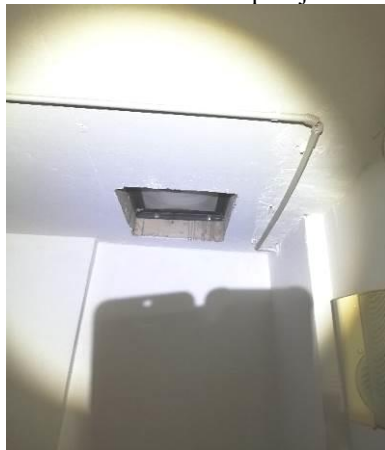
4.6.2.5.att. Pārsegumā izkalts  
atvērums un tajā iebūvēta lūka.

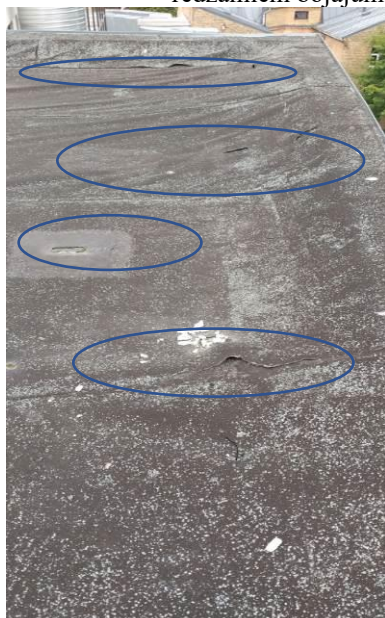
4.8.2.7.att. Savietotā jumta nekvalitatīvs remonts

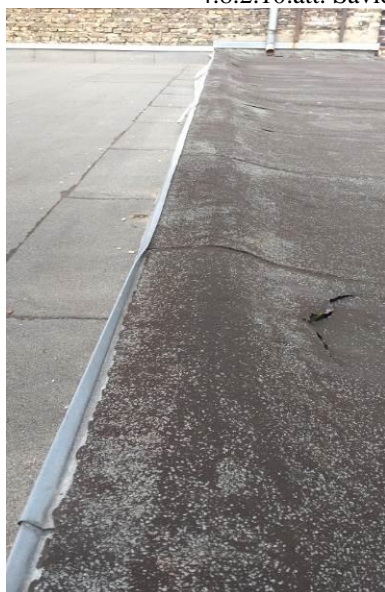
5. Dažādu jumta līmeņu nekvalitatīvs savienojums un bojāts segums (4.8.2.11.att.).

4.8.2.11.att. Jumta līmeņu nekvalitatīvs savienojums un bojāts segums

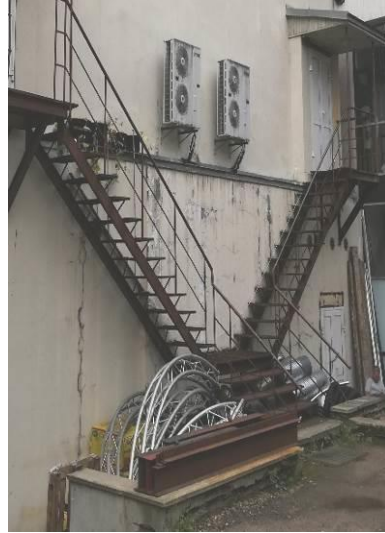
Gar ēkas DR sienu ir izbūvētas ārējās metāla kāpnes Nr.2 (4.10.1.6.att.) un Nr.3 (4.10.1.7.att.), gar ēkas ZA sienu kāpnes Nr.4a, 4b (4.10.1.5.att.).

4.10.1.5.att. Metāla ārējās kāpnes Nr.4a,4b ēkas ZA pusē.

Visām metāla āra kāpnēm jāveic pretkorozijas pārklājuma atjaunošana. Metāla āra kāpņu tehniskais stāvoklis vērtējams kā **apmierinošs**.

23. Visām metāla āra kāpnēm jāveic pretkorozijas pārklājuma atjaunošana, 6 kāpnes.
24. Rekomendējam pie galvenās ieejas ēkā uzstādīt atbilstoša slīpuma uzbrauktuvi (4.10.1.13.att.), atbilstoši Ministru kabineta Nr.331 noteikumu "Noteikumi par Latvijas būvnormatīvu LBN 208-15,,Publiskas būves"" punktam Nr.34 cilvēkiem ar kustību traucējumiem uzbrauktuves slīpumam ir jābūt 5% (1:20). Prasība ir obligāta pie ēkas pārbūves vai atjaunošanas, apjoms 1 kompl.

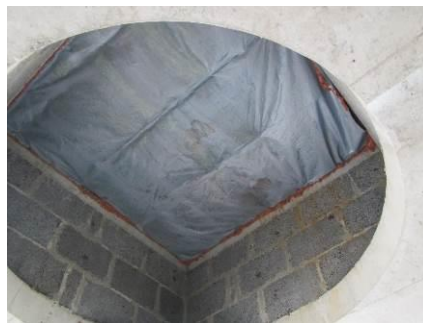
4.16.2. att. Viens no diviem lielajiem dabīgās ventilācijas gaisa kanāliem virs zālēm ir demontēts un aizdarīts.

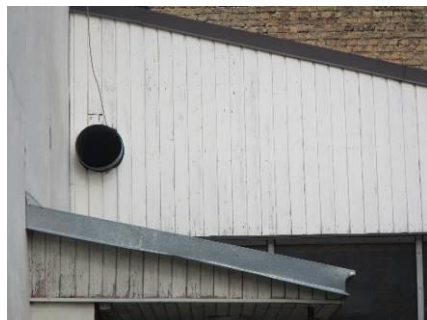
izgatavoti no tērauda. Gaisa pieplūdes vadi apšūti ar siltumizolācijas minerālvati. Tika konstatēts, ka izvadi no ēkas ir bez restēm, kas palielina risku cauruļvados nonākt liela izmēra gružiem un ļauj iekļūt dzīvniekiem (att. 4.16.3., 4.16.4.). Ēkas 4. stāvā, kurā atrodas ventilācijas iekārtas un izvietoti gaisa vadi, konstatēti dažu gaisa vadu mehāniski bojājumi (att. 4.16.6.)

4.16.3. att. Gaisa vada izvads no piebūves ēkas austrumu pusē ir bez restēm.

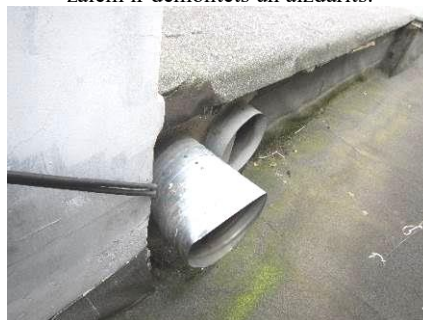
4.16.4. att. Ventilācijas atveres uz ēkas jumta bez aizsargrestēm.

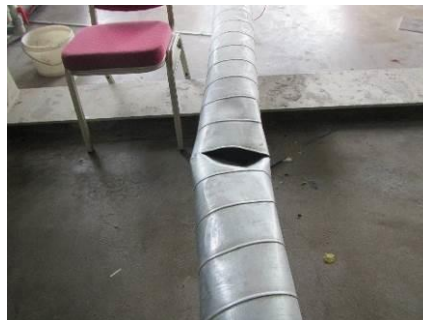
4.16.6. att. Mehāniski bojāts gaisa vads ēkas 4. stāvā (Inventarizācijas lietā telpa Nr. 195)

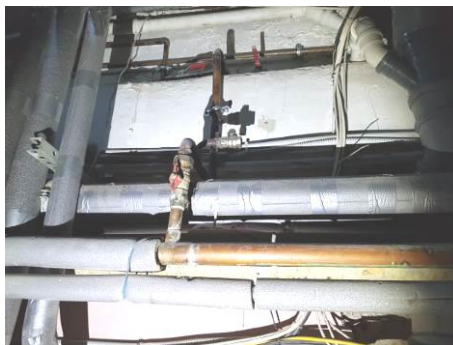
5.1.1.4. att. Aukstā ūdensvada vara caurules, nav uzstādīta pretkondensāta izolācija

1. Aukstā ūdensvada caurulēm atsevišķiem posmiem nav uzstādīta pretkondensāta izolācija, uz cauruļvadiem izveidojies kondensāts un kondensāta rezultātā atsevišķiem posmiem konstatēta pastiprināta korozija. Kopumā aukstā ūdensvada tehniskais stāvoklis vērtējams kā apmierinošs, nepieciešams veikt korodējošu sistēmas elementu nomaiņu.

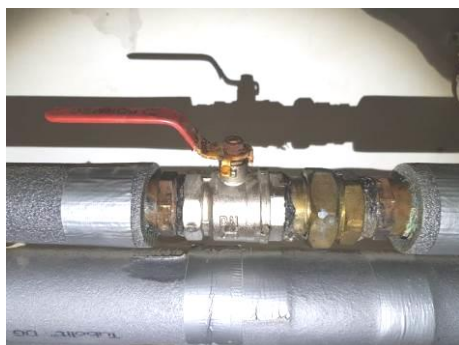
5.1.1.5. att. Aukstā ūdensvada vara caurules un ventilis, konstatēts kondensāts

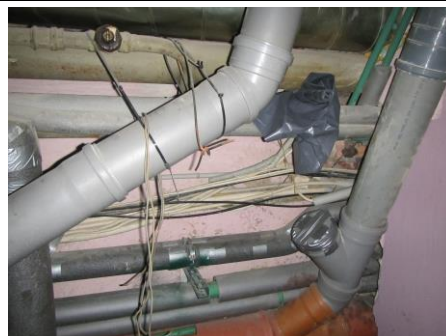
5.1.2.6.att. Kanalizācijas maģistrālie cauruļvadi ar neatbilstošiem stiprinājumiem

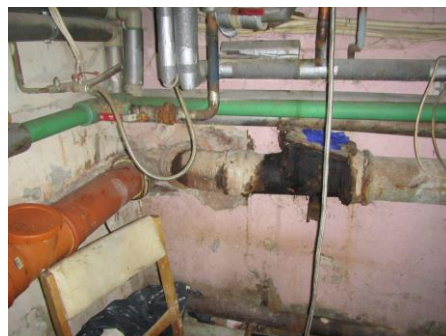
5.1.2.8.att. Vecs čuguna kanalizācijas cauruļvads

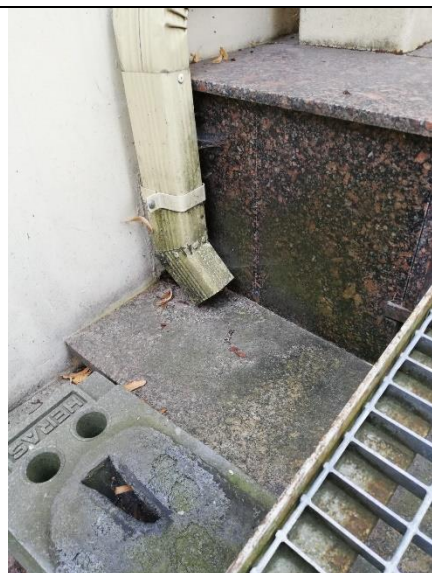
5.1.2.11. Skārda notekcaurules. Ūdens tiek novadīts uz pamatnes, bojājot blakus esošās konstrukcijas

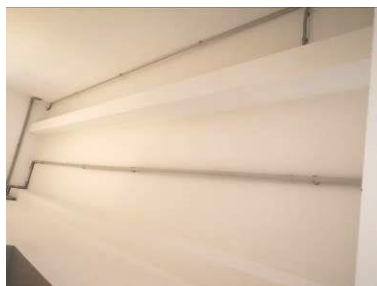
<p>5.3.2. automātiskās ugunsdzēsības sistēmas veids; uguns dzēsšanai lietojamās vielas; ūdensvada ievadi, tīkla shēma, cauruļvadi, ietaises un sūkņu iekārtas; automātiskās vadības nodrošinājums, rezerves elektroapgāde, sistēmas kalpošanas ilgums; dūmaizsardzības risinājumu veidi, gaisa vadi, ietaises un iekārtas; rezerves elektroapgāde, automātiskā vadība, bloķējums ar citām sistēmām; sistēmas kalpošanas ilgums</p>	<p><b>68a. Ugunsdrošības signalizācija;</b>  <b>68b. Ugunsgrēka izziņošanas balss sistēma;</b>  <b>68c. Automātiskā (gāzes/ūdens) ugunsdzēsības sistēma.</b></p> <p>Ēka aizsargāta ar automātisko ugunsgrēka atklāšanas un trauksmes signalizācijas sistēmu (ugunsgrēka detektori, ugunsgrēka trauksmes iedarbināšanas pogas), kas automātiski atklāj ugunsgrēka izcelšanos un signālu par ugunsgrēku vai sistēmas bojājumiem un pārraida uz kontroles un signalizācijas pulti. Automātiskās ugunsgrēka atklāšanas un trauksmes signalizācijas sistēmas uztveršanas, kontroles un indikācijas iekārta ir izvietota ēkas koplietošanas daļā pirmajā stāvā blakus galvenajai ieejai. Apsekošanas laikā uz automātisko ugunsgrēka atklāšanas un trauksmes signalizācijas sistēmas kontroles paneļiem tika konstatēti paziņojumi par atslēgumiem un bojājumiem ugunsdzēsības sistēmas darbībā (skatīt 5.3.1. un 5.3.2. att.). Automātiskā ugunsgrēka atklāšanas un trauksmes signalizācijas sistēma nodrošina vadības signālu nodošanu citām inženiertehniskām sistēmām (ventilācijas atslēgšana, kondicionēšanas sistēmas atslēgšana, automātiskās balss ugunsgrēka izziņošanas sistēmas iedarbināšana). Objektā izvietotajiem ugunsgrēka detektoriem tieši tuvumā izvietoti priekšmeti vai tie atrodas tuvāk par 0,5 metriem no starpsienām un citiem šķēršļiem (skatīt 5.3.3. un 5.3.4. att.). Atsevišķi ugunsgrēka detektori ir nokrāsoti vai tiem piestiprināti vāciņi, kā rezultātā tiek traucēta to normāla darbība (skatīt 5.3.5., 5.3.6., 5.3.7., un 5.3.8. att.). Objektā atsevišķas telpas nav aprīkotas ar automātisko ugunsgrēka atklāšanas un trauksmes signalizācijas sistēmu (skatīt 5.3.9. un 5.3.10. att.).</p>	<p>20%</p>

5.3.9. att. Telpa bez automātiskās ugunsgrēka atklāšanas un trauksmes signalizācijas sistēmas ugunsgrēka detektora

5.3.10. att. Telpa bez automātiskās ugunsgrēka atklāšanas un trauksmes signalizācijas sistēmas ugunsgrēka detektora

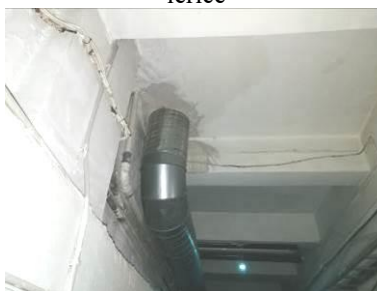
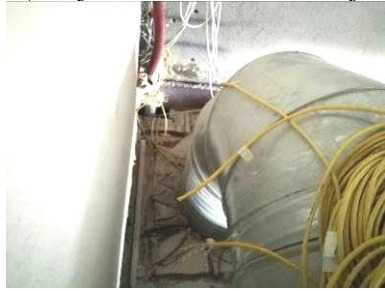
5.3.23. att. Starpstāvu pārsegumu šķērsojošās inženierkomunikācijas

5.3.24. att. Starpstāvu pārsegumu šķērsojošās inženierkomunikācijas

5.3.25. att. Starpstāvu pārsegumu šķērsojošās inženierkomunikācijas

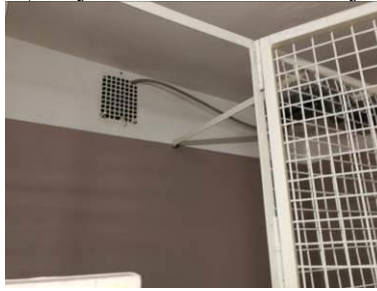
Objektā atsevišķās telpās ierīkota manuāla dūmu novadīšanas sistēma, kuru paredzēts iedarbināt ar manuālām iedarbināšanas ierīcēm (skatīt 5.3.22. att.). Vizuāli apsekojot starpstāvu pārsegumos ierīkotās inženierkomunikāciju caurules, piemēram, ventilācijai vai kanalizācijai paredzētās, netika gūti pierādījumi, ka ir nodrošināti ugunsdrošības risinājumi, lai caur tiem ugunsgrēka gadījumā netiktu pieļauta degšanas produktu izplatība (netika konstatēti ugunsdrošie vārsti, manžetes u.tml.). (skatīt 5.3.23., 5.3.24. un 5.3.25. att.). Konstatēts, ka elektroinstalācija tiek ierīkota dabīgās ventilācijas kanālos (skatīt 5.3.26. att.).

5.3.26. att. Elektroinstalācija, kas ierīkota ventilācijas kanālā

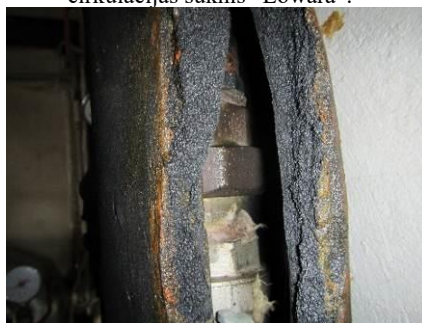
Saskaņā ar apsekojumā iegūto informāciju, iekārtām tiek veiktas regulāras iekārtu apkopes. Apkopju reģistrācijas žurnāla nav. Ēkas īpašniekam vadības līmenī nepieciešams izstrādāt rīcības instrukcijas iekārtu apkalpošanai, lai nepazustu esošo darbinieku zināšanas un jebkurš tehniskais darbinieks spētu operatīvi pieņemt lēmumus dažādās situācijās. Instrukcijām jābūt izvietotām redzamā vietā pie iekārtām. Dzesēšanas sistēmas cauruļvadiem pie ventilācijas iekārtas 4. stāvā ir redzami izolācijas bojājumi, kas noved pie kondensāta izkrišanas uz cauruļvadu virsmām (att. 5.6.10.)

5.6.10. att. Bojāta pretkondensāta čaula cauruļvadam pie ventilācijas iekārtas 4. stāvā.

- Izstrādāt rīcības instrukcijas iekārtu apkalpošanai un avārijas situāciju risināšanai.
- Atjaunot pretkondensāta izolāciju cauruļvadiem un ārā cauruļvadus aizsargāt ar cieto čaulu.

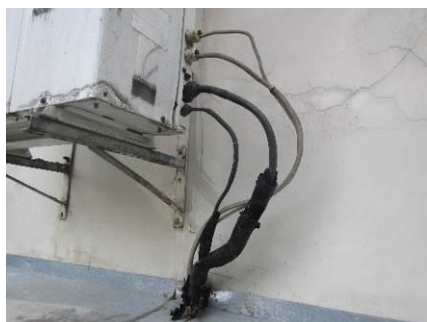
Ēkā ir uzstādīts viens lielākas jaudas dzesētājs, kas atrodas uz ēkas jumta. Iekārtas komplektā ir kondensators, kompresori un cirkulācijas sūknis, kuri nodrošina dzesēšanu ventilācijas iekārtām (att. 5.6.7. un 5.6.8). Ēkā atrodas arī vairākas dalītā tipa sistēmas, kas dzesē konkrētas telpas. Gandrīz visu individuālo dzesētāju cauruļvadu izolācija, kas atrodas ārpus ēkas, ir mehāniski bojāta (att. 5.6.11. un 5.6.12.).

5.6.11. att. Bojāta cauruļvadu izolācija pie dzesētājiem ēkas austrumu fasādē.

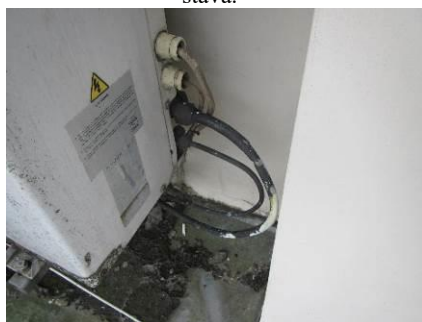
5.6.12. att. Bojāta cauruļvadu izolācija pie dzesētājiem ēkas austrumu fasādē.

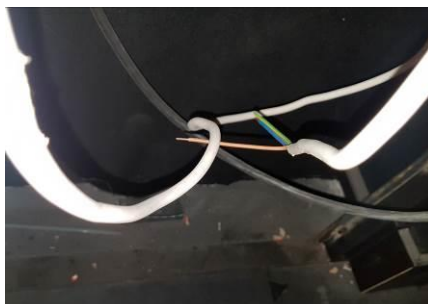
5.9.5. att. Neizolēti kabeļu gali, 1.stāva kluba telpas

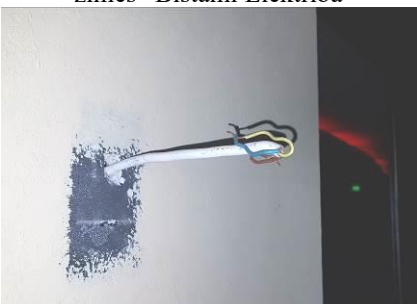
5.9.6. att. Neizolēti kabeļu gali, 1.stāva kluba telpas

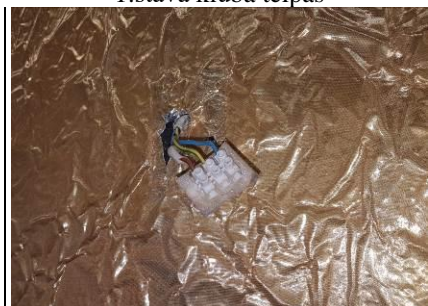
5.9.9. att. Neizolēti kontaktsavienojumi, 1.stāva kluba telpas

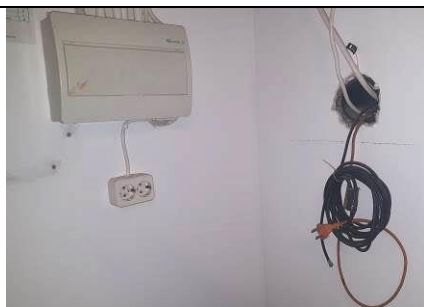
5.9.13. att. Pagarinātais ekspluatēts kā patstāvīga elektroinstalācija

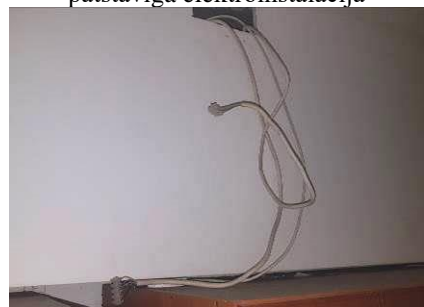
5.9.15. att. Neizolēti, nepievienoti kabeļu gali

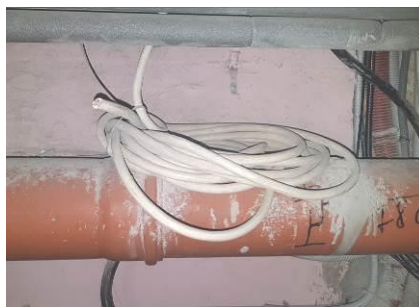
5.9.16. att. Neizolēti, nepievienoti kabeļu gali

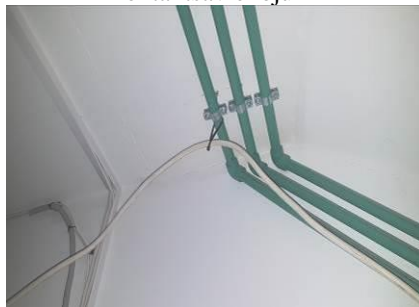
5.9.20. att. Kabelis stiprināts pie ūdens caurules

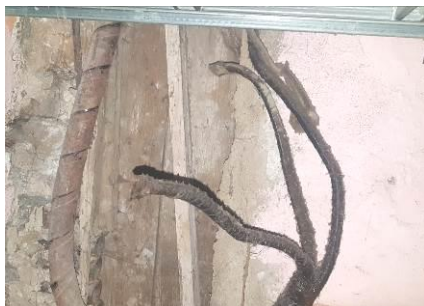
5.9.21. att. Nedemontēts kabelis

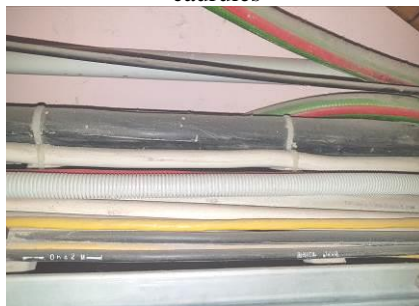
5.9.22. att. Komunikācijas, ugunsdrošības kabeļi un ūdensapgādes komunikācijas stiprināti kopā

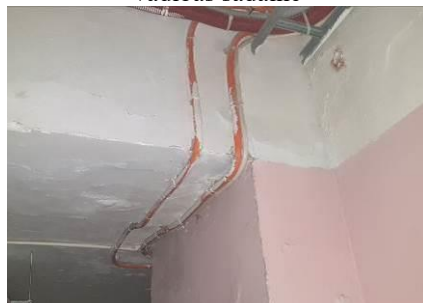
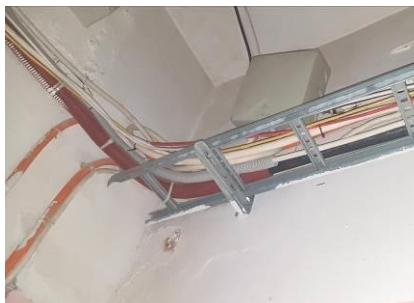
Ugunsdzēsības vadības sadalnes tiek barotas ar ugunsdrošiem kabeļiem (oranžie kabeļi) no sadalnes GS-2 (GS-2 netika uzrādīta apsekošanas laikā). Sadalnes GS-2 barošana nodrošināta no galvenās sadaļņu telpas (sadalnes G1, G2 un G3), bez ugunsdrošajiem kabeļiem.

5.9.25. att. Ugunsdzēsības sūkņu vadības sadalnes barojošie kabeļi

5.9.26. att. Ugunsdzēsības sūkņu vadības sadalnes barojošie kabeļi

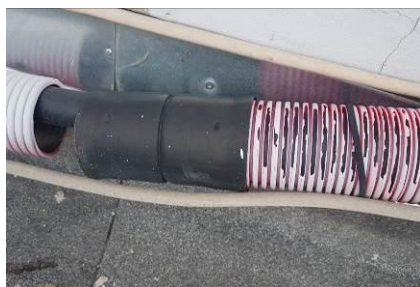
Uz jumta atrodas dzesēšanas iekārtas un ventilācijas iekārtas kurām ir neatbilstoša elektroinstalācija: nenostiprināti kabeļi, bojātas kabeļu aizsargcaurules, kabelis bez otrās izolācijas kārtas; videi neatbilstoši kabeļi (baltie kabeļi).

5.9.36. att. Bojāta kabeļa aizsargcaurule

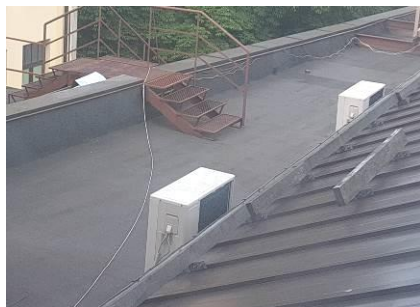
5.9.38. att. Nenostiprināts kabelis

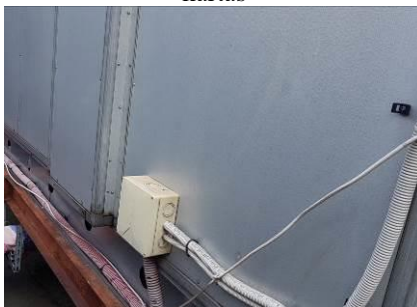
5.9.39. att. Videi neatbilstoši kabeļi (baltie kabeļi)

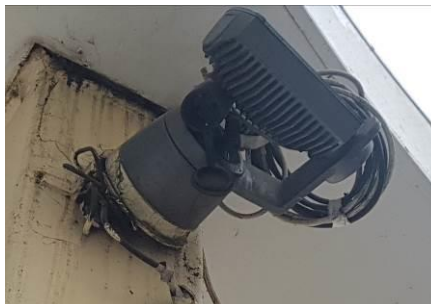
Ārpus telpām uzstādīts teritorijas apgaismojums, videonovērošanas kameras, apgaismojuma elektroapgādes kabeļi un kontaktligzdas. Vairāki ārējie kabeļi ir nenostiprināti. Elektroinstalācija izveidota ar apkārtējai videi neatbilstošiem kabeļiem (baltie kabeļi). Bojātas kabeļu aizsargājošās caurules.

6.7.1. att. Nenostiprināti kabeļi

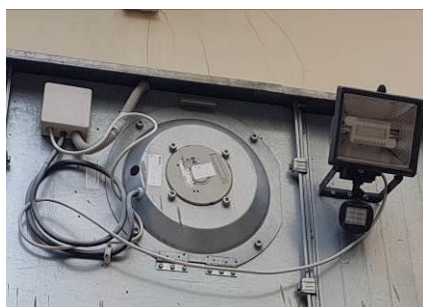
6.7.3. att. Nenostiprināts, videi neatbilstošs kabelis
