EUROEXPERT

**NEKUSTAMĀ ĪPAŠUMA –
Krišjāņa Barona ielā 21A, Rīgā
NOVĒRTĒJUMS**

Reģ. Nr. L13988/ER/2024

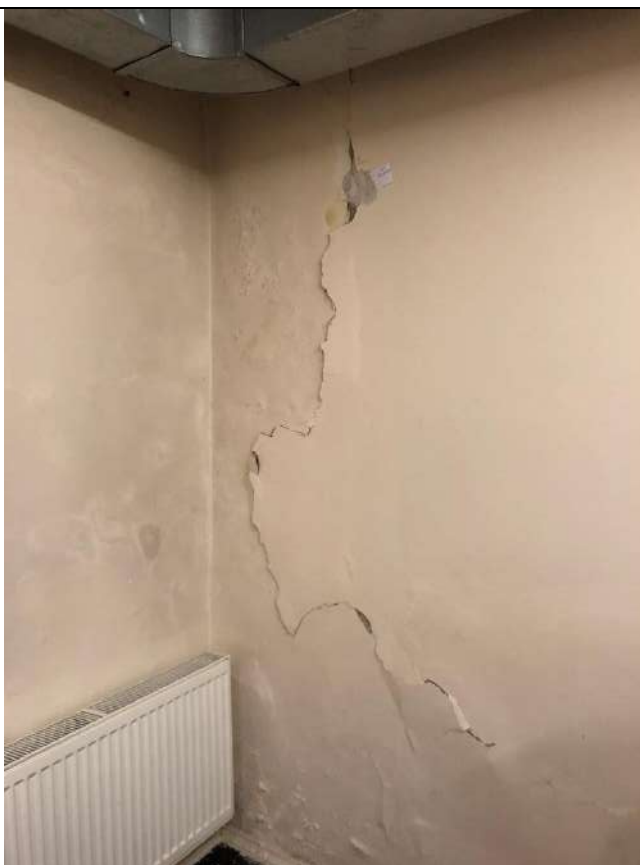
Plaisas, saskaņā ar A. Blumberga, LBS sert. Nr. 5-01475, 14.02.2018. apsekojumā sniegto informāciju, radušās pēc tam, kad blakusesošajā zemesgabalā tika veikti pagraba būvniecības darbi – izbūvētas atbalstsienas. (att. Nr. 4.1.2.8.) Plaisas radušās palielinātas slodzes un paaugstinātu vibrāciju rezultātā, kā šo faktoru radītas grunts nobīdes rezultātā. Attiecīgi var secināt, ka pamatu nestspēja nav pietiekoša.

Plaisai Nr. 1, kas ir lielākā no plaisām, apsekojuma laikā konstatēts, ka tai tiek veikts monitoring. Pirmā plaisas progresa novērošanas ģipša kontrolmarka tika uzlikta 12.02.2018., nākamā – 30.11.2018. Saskaņā ar A. Blumberga slēdzienu, plaisu izmaiņu monitoringu nepieciešams veikt ik pa 6 mēnešiem, rezultātus ierakstot plaisu novērošanas žurnālā. Ģipša kontrolmarkai (ar datumu 30.11.2018.) ir redzami pārrāvumi – veidojas plaisa, bet kopš šī datuma jauna novērošanas marka nav izveidota. Nav informācijas vai plaisas monitoring ir pabeigts, vai tas vēl turpinās. (att. Nr. 4.1.2.3. un att. Nr. 4.1.2.4.)

4.1.2.3. attēls. Plaisa Nr. 1

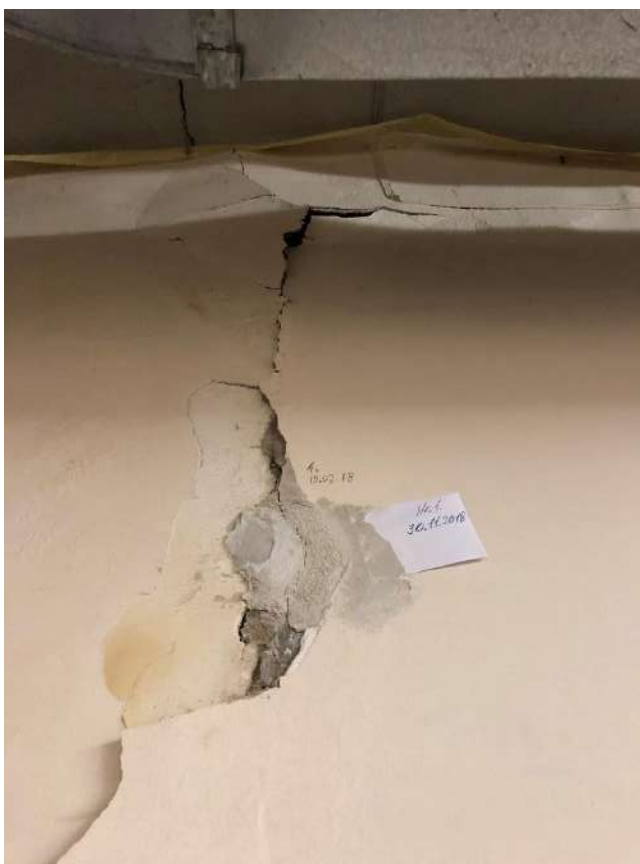
4.1.2.4. attēls. Plaisas Nr. 1 monitorings

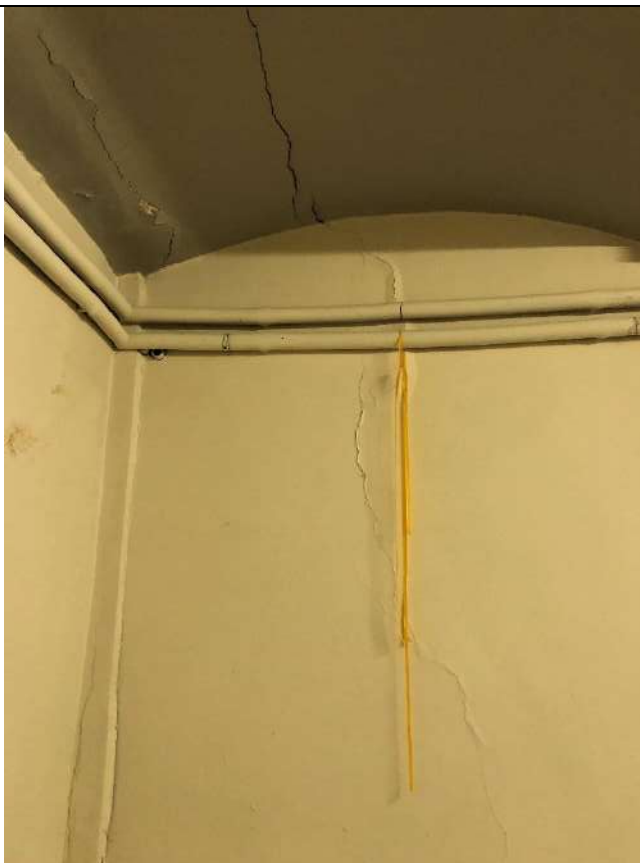
4.1.2.5. attēls. Plaisa Nr. 2

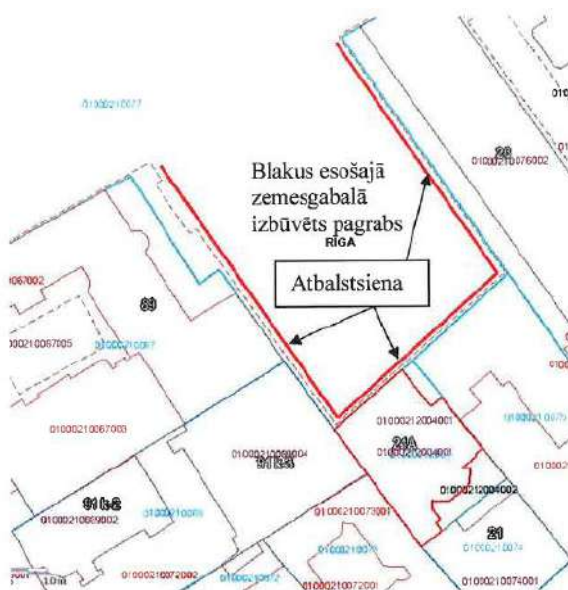
4.1.2.8. attēls. Atbalstsienas novietojums - vizuāls materiāls no A. Blumberga apsekojuma

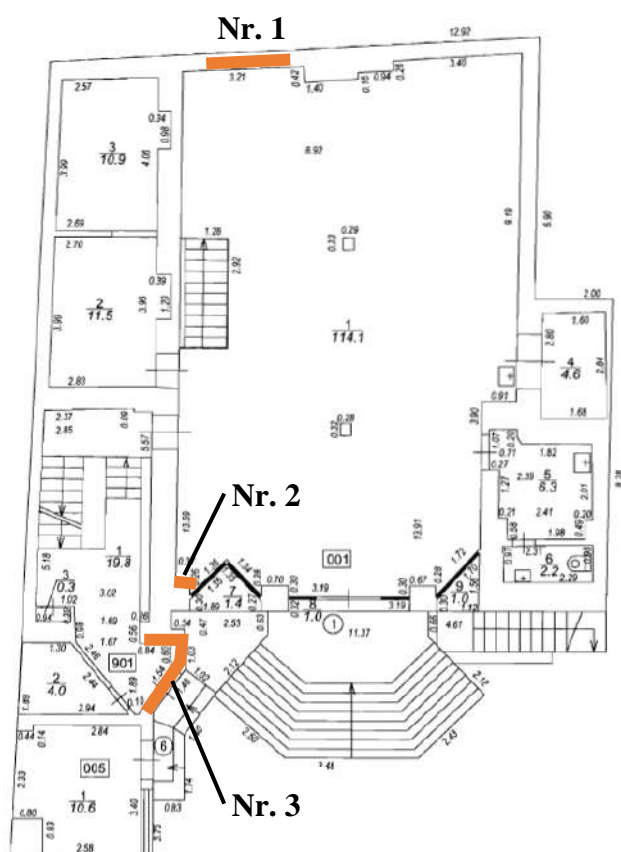
Ēkas 1. stāva nesošajās sienās ir dažas zonas, kurās tika konstatētas plaisas, kas ir saistītas ar pamatu un grunts deformāciju. (att. Nr. 4.2.3.1.)

4.2.3.1. attēls. Bojājumu izvietojums 1. stāva plānā

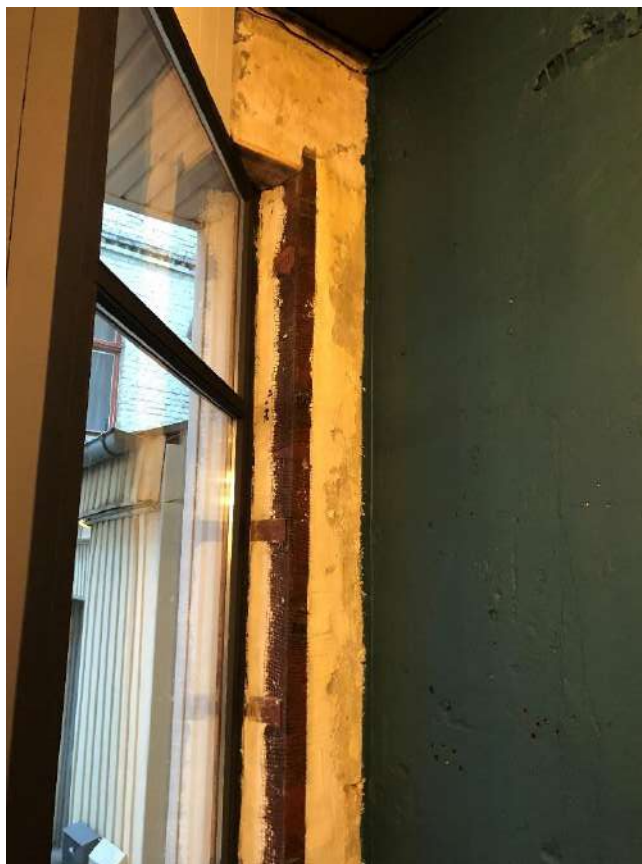
Bojājums Nr. 2 ir konstatēts telpā Nr. 1, nesošajai sienai pie vitrīnas ir izveidots ailas pastiprinājums no metāla leņķiem un metāla plāksnēm. Redzams, ka šajā zonām ir nesošā siena ir zaudējusi noturību, ķieģeļu mūrim ir bijušas, plaisas un izdrupumi, kas kādā brīdī ir aizpildīti, pastiprināti. (att. Nr. 4.2.3.4.)

4.2.3.4. attēls. Pastiprinājums – bojājums Nr. 2

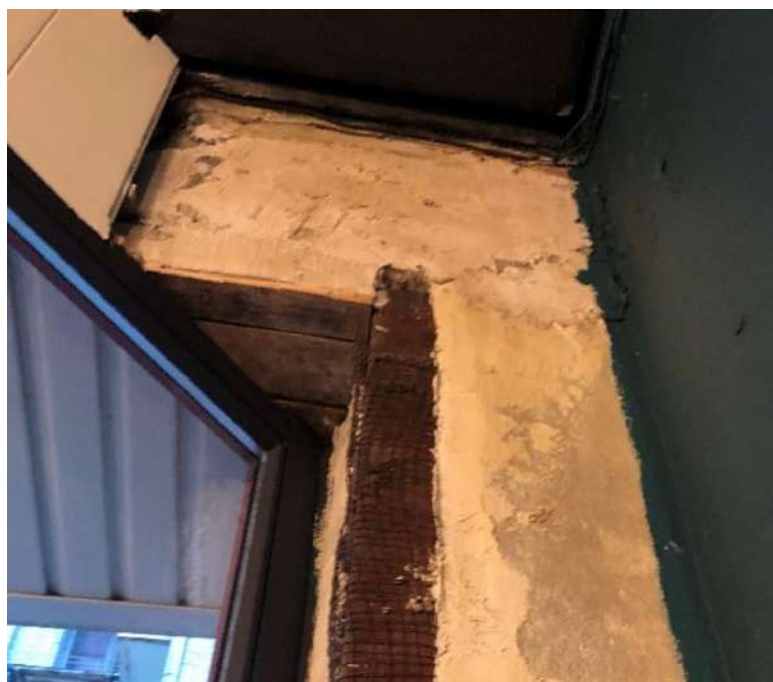
Sienas pastiprinājums nav izpildīts korekti līdz galam – metāla pastiprinošā konstrukcija nav pārklāta ar apmetumu, tādējādi metāls ir pakļauts ārējās vides ietekmei, sācis korodēt. (att. Nr. 4.2.3.5. un att. Nr. 4.2.3.6.)

4.2.3.5 attēls. Pastiprinājuma augšgals – atsegts metāls

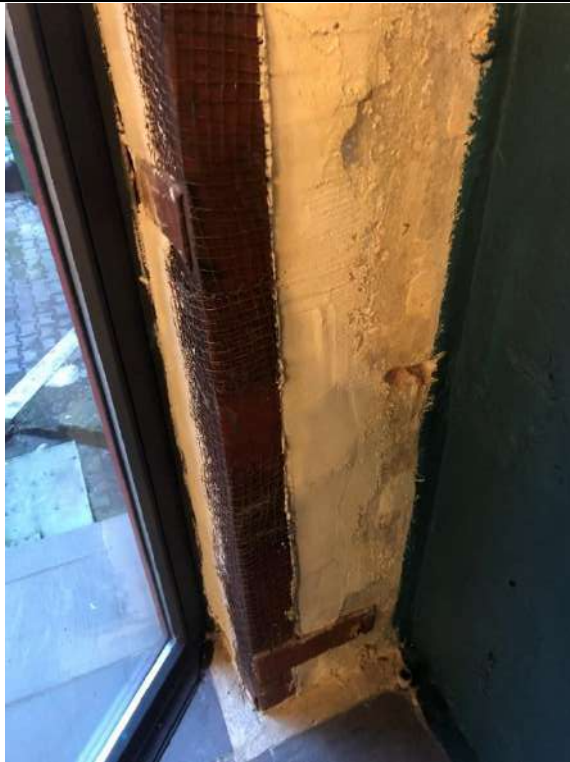
4.2.3.6 attēls. Pastiprinājuma apakšgals – atsegts metāls

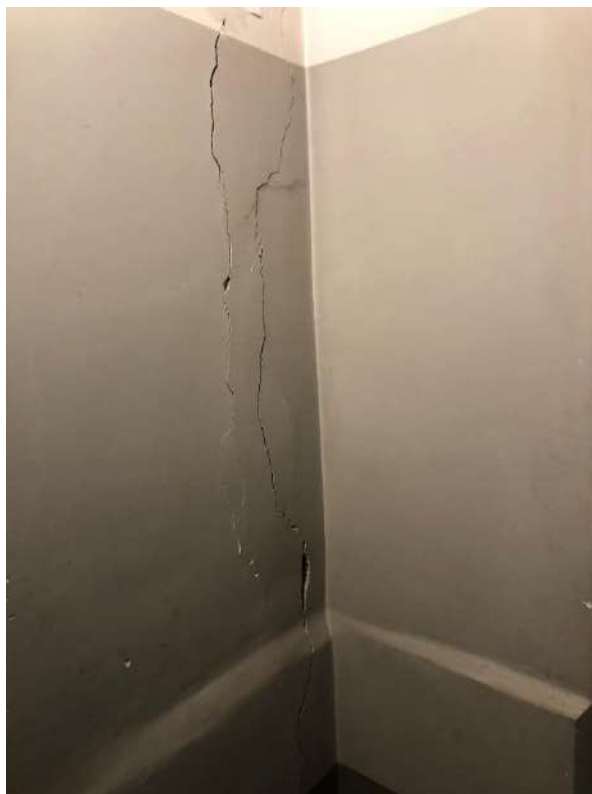
Nozīmīgākie bojājumi konstatēti ēkas D stūrī, telpā Nr. 1 (telpu grupa 901). Sienās konstatētas vairākas garas, dziļas plaisas visā sienu augstumā, plaisas vērstas gan horizontālā, gan vertikālā, gan slīpā virzienā. Plaisu platums platākajā vietā ~ 4 mm. (att. Nr. 4.2.3.7. - att. Nr. 4.2.3.9.)

Plaisas radušās paaugstinātas slodzes, kā arī grunts nevienmērīgas sēšanās rezultātā.

4.2.3.7 attēls. Plaisas – bojājums Nr. 3

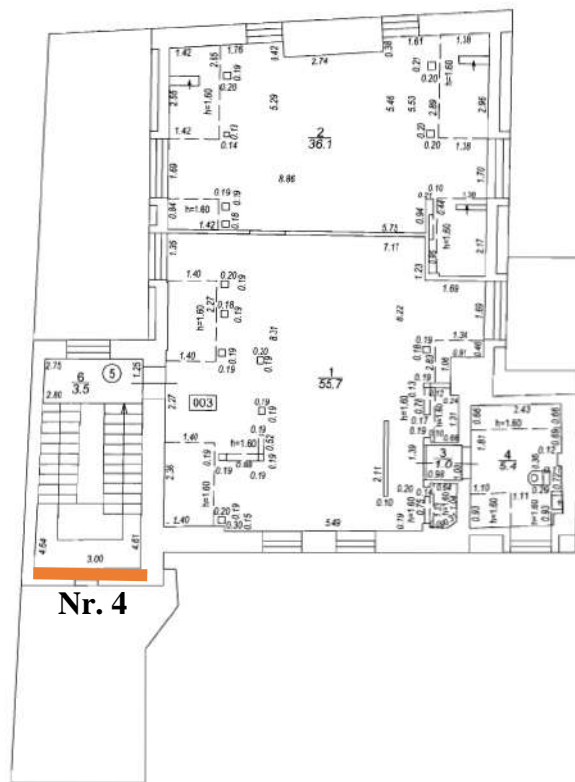
Ēkas kāpņu telpā 4. stāvā konstatētas plaisas nesošo sienu un bēniņu pārseguma savienojuma vietās.

Plaisas radušās grunts nevienmērīgas sēšanās rezultātā. (att. Nr. 4.2.3.12.)

4.2.3.11. attēls. Bojājumu izvietojums 4. stāva plānā

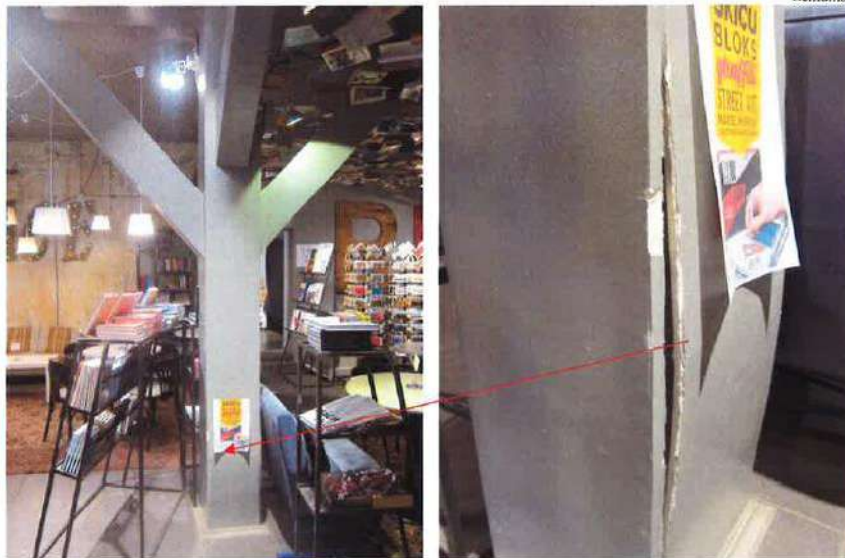
4.3.1.1. attēls. Attēli no A. Blumberga, LBS sert. Nr. 5-01475, 14.02.2018. apsekojuma

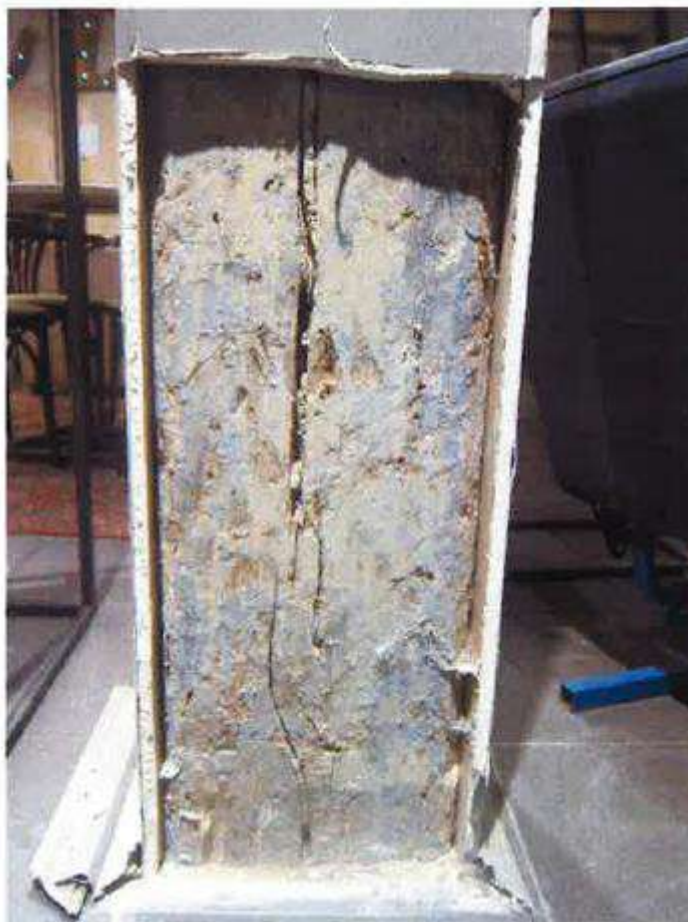
Blumberga slēdzienu, kolonnas sēšanās netika konstatēta. (att. Nr. 4.3.1.2.)
Bojātā apšuvuma daļa ir salabota, mūsu apsekošanas laikā apšuvumam bojājumi netika konstatēti, attiecīgi var secināt, ka kolonna nesēžas. (att. Nr. 4.3.1.3.)
Pārējos stāvos (2. – 4. stāvs) kolonnas ir atsegtas, lakotas, kolonnām netika konstatēti nozīmīgi bojājumi, redzamas koksnes plaisas, kas radušās koksnes žūšanas rezultātā, bet tās neietekmē kolonnu noturību.
Kopumā kolonnu stāvoklis vērtējams kā apmierinošs.

4.3.1.2. attēls. Koka kolonnas apšuvuma atsegums
Attēls no A. Blumberga, LBS sert. Nr. 5-01475, 14.02.2018. apsekojuma

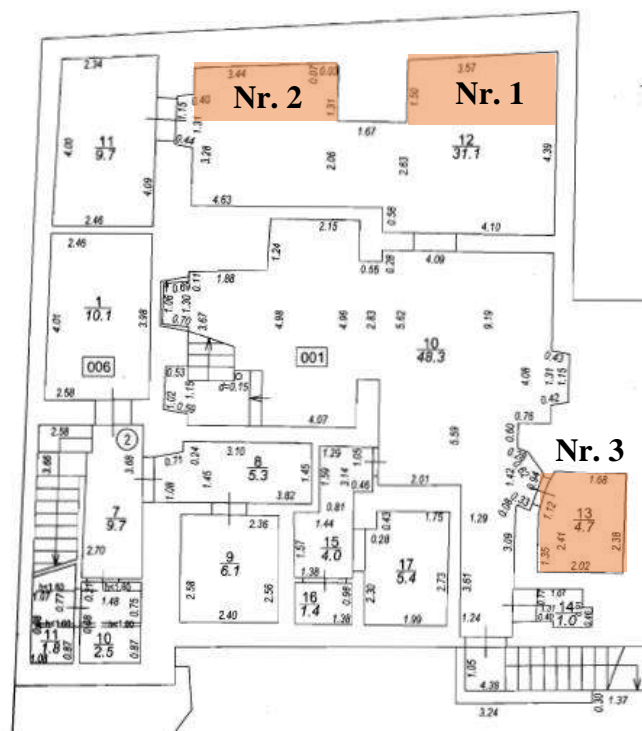
Pagraba mūra velvju pārsegumā tika konstatētas vairāki nozīmīgi bojājumi, kas var ietekmēt pārseguma noturību. (att. Nr. 4.6.1.2.)

4.6.1.2. attēls. Pārseguma bojājumu (to zonu) izvietojums pagrabstāva plānā

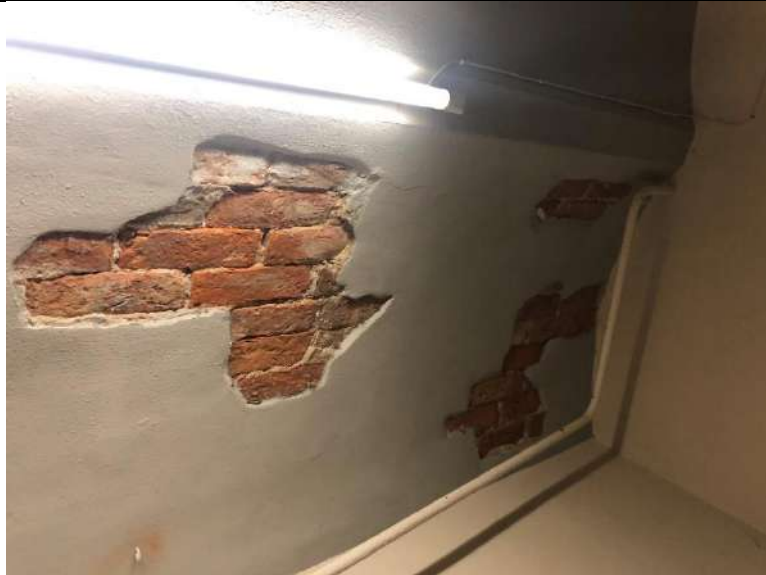
Telpās Nr. 10 un Nr. 12 tika konstatēti laukumi, kur pārseguma apdare ir atslāņojusies, nokritusi. Šīs vietas netiek uzskatītas par bojājumu, jo ir redzams, ka atsegtais ķieģelis ir saglabāts kā dekoratīvs elements, apmetums šajās zonās ir atjaunots, visas atseguma apdares malas ir līdzenas, gludas, ķieģeļu mūris ir attīrīts un apstrādāts ar aizsargkārtu, lai nedruptu tālāk. (att. Nr. 4.6.1.3.)

4.6.1.3. attēls. Atsejts pārseguma ķieģeļu mūris (telpa Nr. 12)

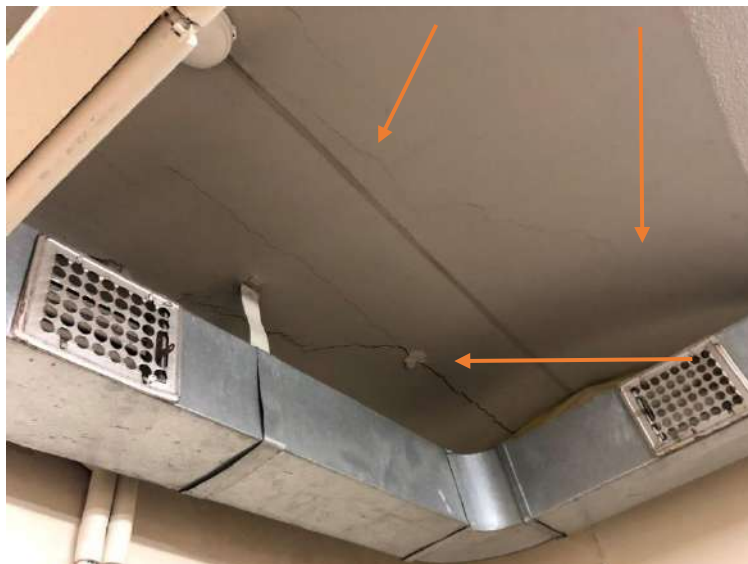
Apsekojuma laikā konstatēts, ka vairākās pārseguma vietās tiek veikts plaisu monitorings. Pirmās plaisu progresa novērošanas ģipša kontrolmarkas tika uzlikta 12.02.2018., nākamās – 30.11.2018. Saskaņā ar A. Blumberga slēdzienu, plaisu izmaiņu monitoringu nepieciešams veikt ik pa 6 mēnešiem, rezultātus ierakstot plaisu novērošanas žurnālā. Ģipša kontrolmarkām (ar datumu 30.11.2018.) ir redzami pārrāvumi – veidojas plaisa, bet kopš šī datuma jauna novērošanas marka nav izveidota. Nav informācijas vai plaisas monitorings ir pabeigts, vai tas vēl turpinās. (att. Nr. 4.6.1.4. - att. Nr. 4.6.1.9.)

4.6.1.4. attēls. Plaisas pārseguma konstrukcijā, plaisai uzlikta kontrolmarka (bojājumu zona Nr. 1)

Nepieciešams veikt atkārtotu plaisu monitoringu, lai pārliecinātos par plaisu stāvokli, kā arī nepieciešams veikt papildus pārbaudes, lai pārliecinātos par pārseguma konstrukcijas nestspēju.

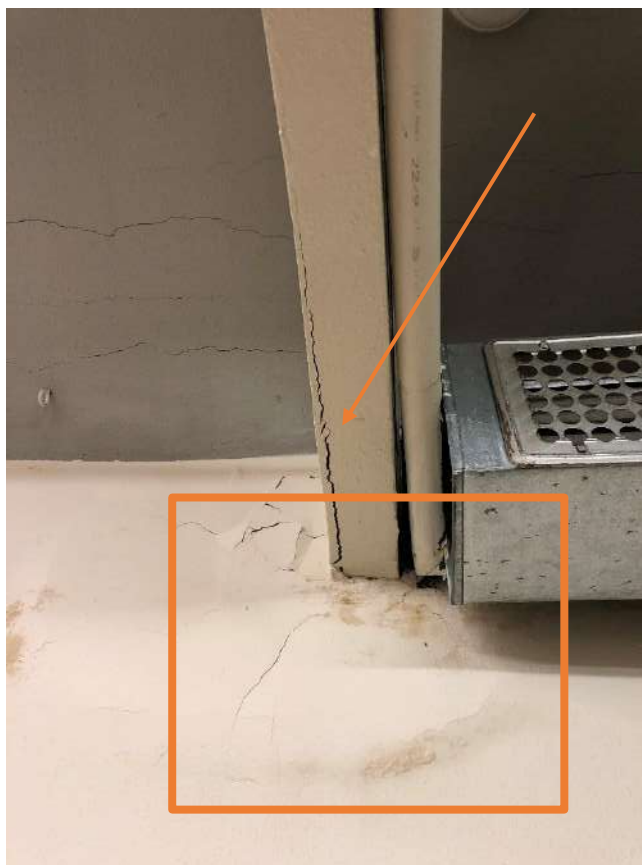
Šajā vietā konstatēts arī metāla sijas apmetuma bojājums – radusies plaisa, kā arī redzams sijas balstvietas bojājums nesošajā pagraba sienā – plaisas, mitruma piesātinājums, mitruma radīti bojājumi. (att. Nr. 4.6.1.6.)

4.6.1.6 attēls. Plaisa pārseguma metāla sijā, sijas balstvietas bojājums

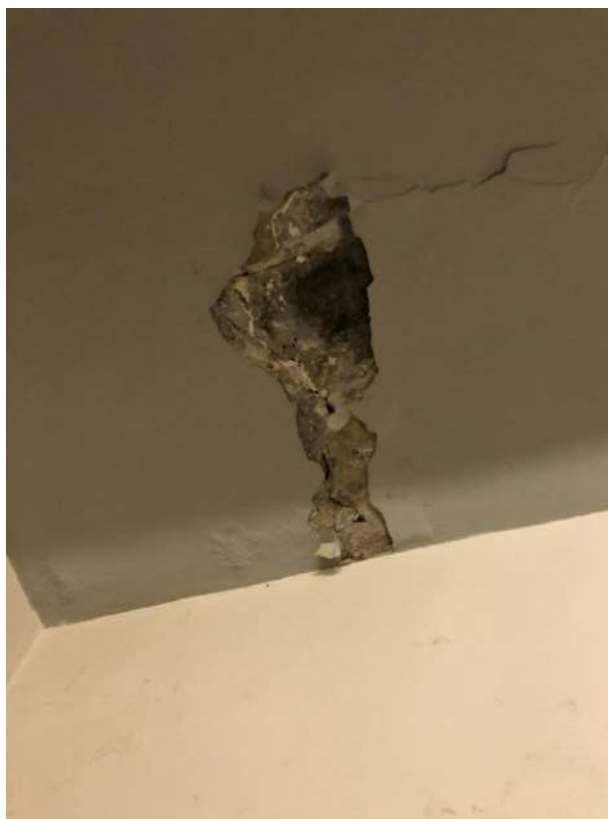
Nopietnākie pārseguma konstrukcijas bojājumi ir konstatēti telpā Nr. 12. Pārseguma konstrukcijā ir izveidojušās vairākas dziļas plaisas, plaisu platums ~ 5 - 6 mm, platākajā vietā pat 12 < mm. Bojājuma zonā Nr. 2 (skat. att. Nr. 4.6.1.2.) konstatēts apmetuma un ķieģeļu mūra izdrupums, izveidojies ~ 10 cm liels caurums pārseguma konstrukcijā. (att. Nr. 4.6.1.8.)

4.6.1.8 attēls. Ķieģeļu izdrupums pārseguma konstrukcijā,

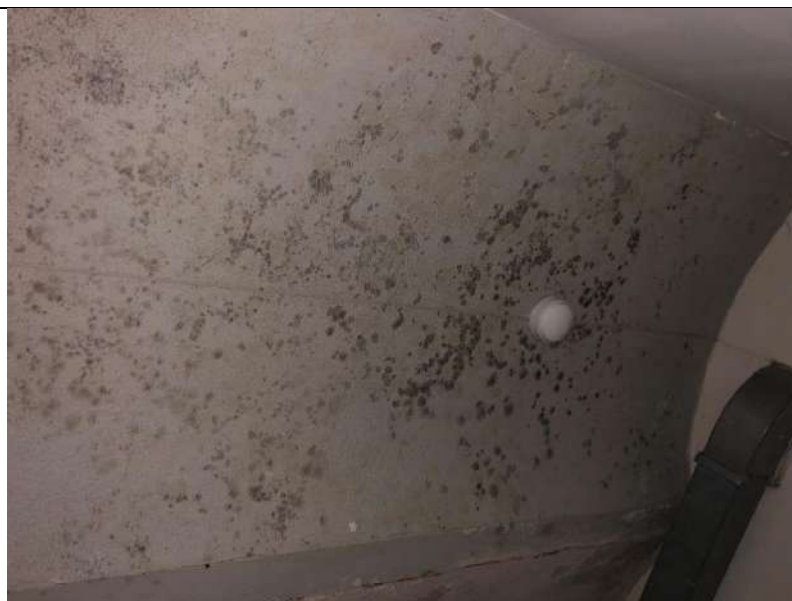
Telpā Nr. 13 (bojājumu zona Nr. 3) tika konstatēts mitruma piesātinājums. Paaugstināta mitruma rezultātā apmetums šajā telpā ir sācis plaisāt un atslāņoties, redzams, ka ir sākusies pārseguma metāla sijas korozija. Pārsegumam sāk veidoties pelējums. (att. Nr. 4.6.1.10.)

4.6.1.11 attēls. Mitruma piesātinājums – pelējums

4. Veikt pagraba telpas Nr. 13 pārseguma atjaunošanu, pirms tam veicot vājo betona slāņu nokalšanu, metāla atsegtu konstrukciju attīrīšanu un apstrādi ar pretkorozijas aizsardzības līdzekļiem. [apjoms ~ 5 m²]

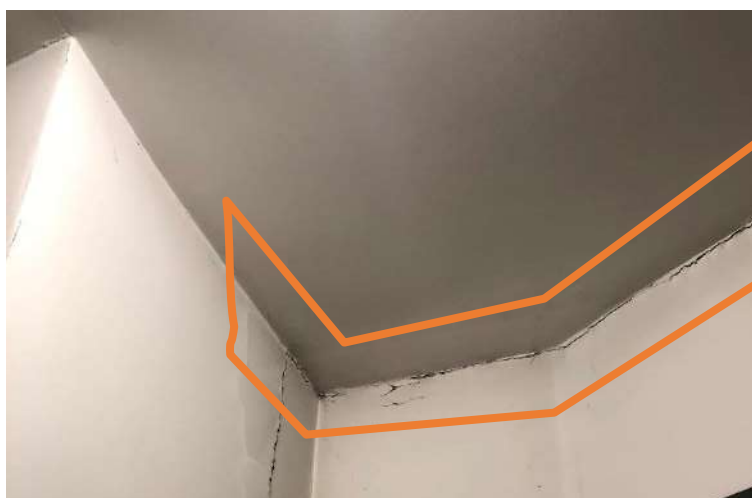
Apsekojuma laikā tika konstatētas pāris telpas, kurās pārseguma konstrukcijas un sienu savienojuma vietās izveidojusies plaisa. Plaisas radušās grunts nevienmērīgas sēšanās rezultātā, kā arī koksnes žūšanas rezultātā.

4.6.2.2. attēls. Plaisa pārseguma un sienas sadurvietā (1. stāvs, telpa Nr. 1 (901))

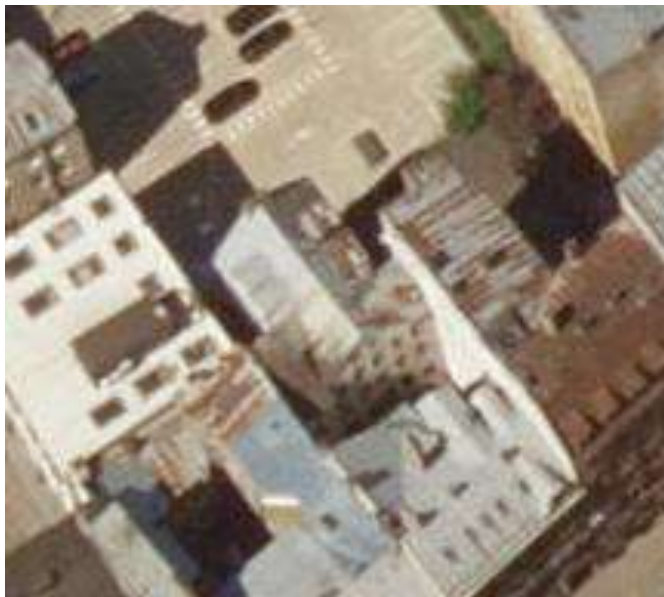
4.8.2. jumta ieseguma un lietusūdens noteku sistēmas veids, konstrukcija un materiāls; konstatētie defekti un to iespējamie cēloņi; tehniskā stāvokļa	<p><i>C.30 Skārda segumi;</i></p> <p>Jumts ir veidots kā nesiltināts jumts ar skārda jumta segumu. Saskaņā ar ēkas inventarizācijas lietā sniegto informāciju, skārda jumta segums ir apstrādāts ar antikorozijas pārklājumu, bet kā redzams Latvijas Ģeotelpiskās informācijas aģentūras ortofoto, kas uzņemts laika posmā starp 2019. - 2021. gadu, jumta segums ir sācis korodēt. (att. Nr. 4.8.2.1.)</p>	42

4.8.2.1. Jumta segums

Kopumā jumta segums stāvoklis vērtējams kā daļēji apmierinošs, nepieciešams veikt jumta seguma atjaunošanu jumtam virs 1. stāva telpām (att. Nr. 4.8.2.3.)

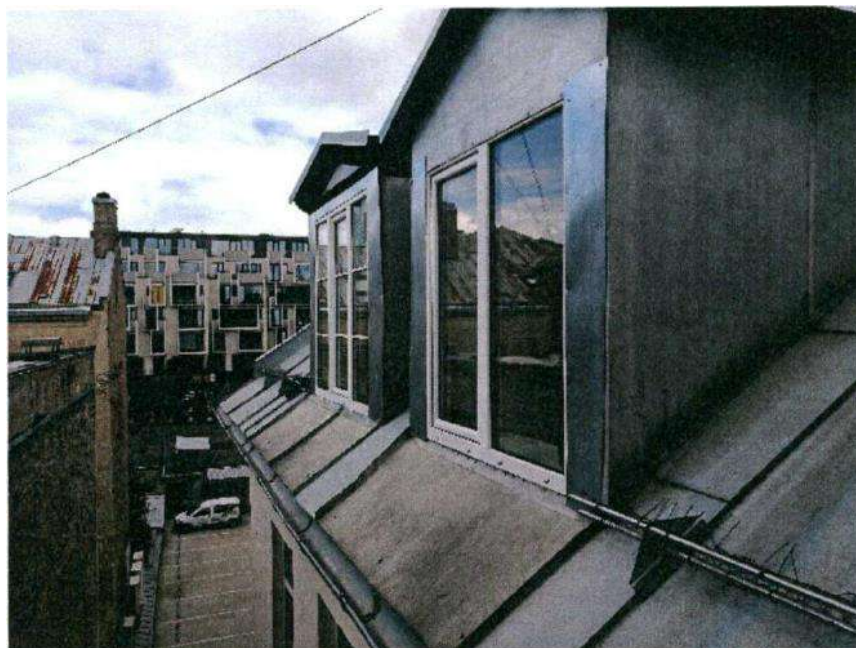
Jumtam ir uzstādītas sniega barjeras un lietusūdens novadīšanas sistēma - skārda. Tika konstatētas maznozīmīgas nolietojuma pazīmes, kas saistītas ar ekspluatāciju, ārējās vides faktoru ietekmi. (att. Nr. 4.8.2.2.)

4.8.2.2. Jumta segums (attēls no ēkas energoefektivitātes pārskata)

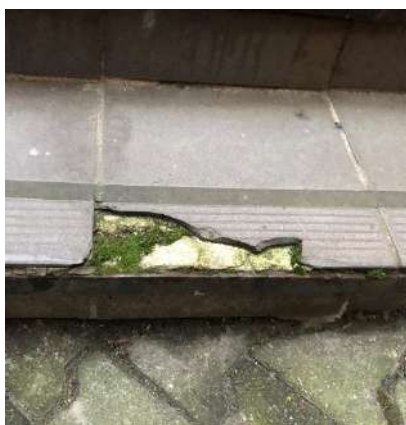
4.10.1.4. attēls. Pakāpiena bojājums – aug sūnas

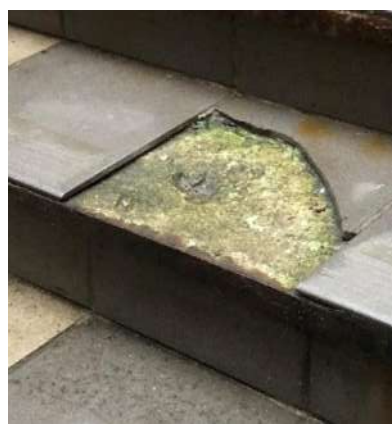
4.10.1.5. attēls. Pakāpiena bojājums –
paaugstināts mitruma līmenis

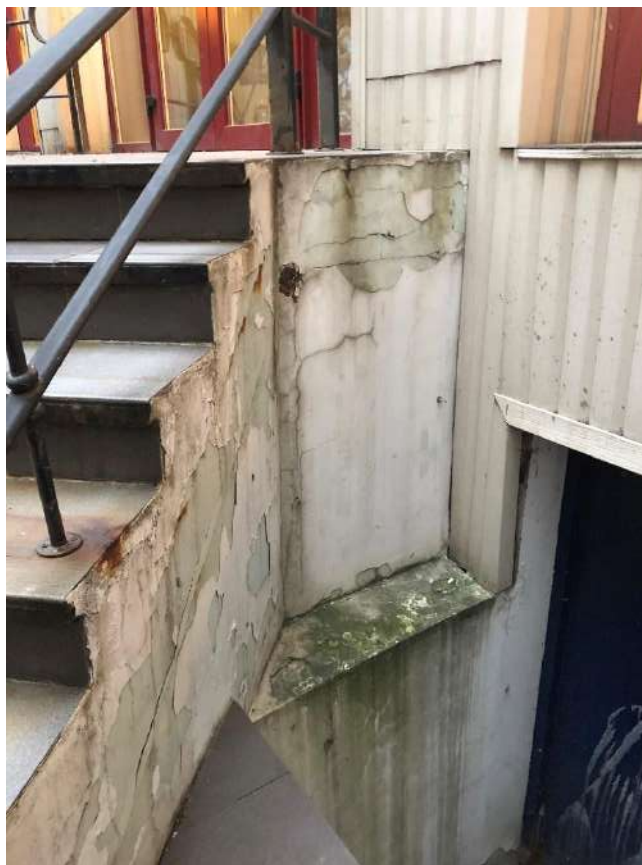
4.10.1.6. attēls. Kāpņu apdares bojājums

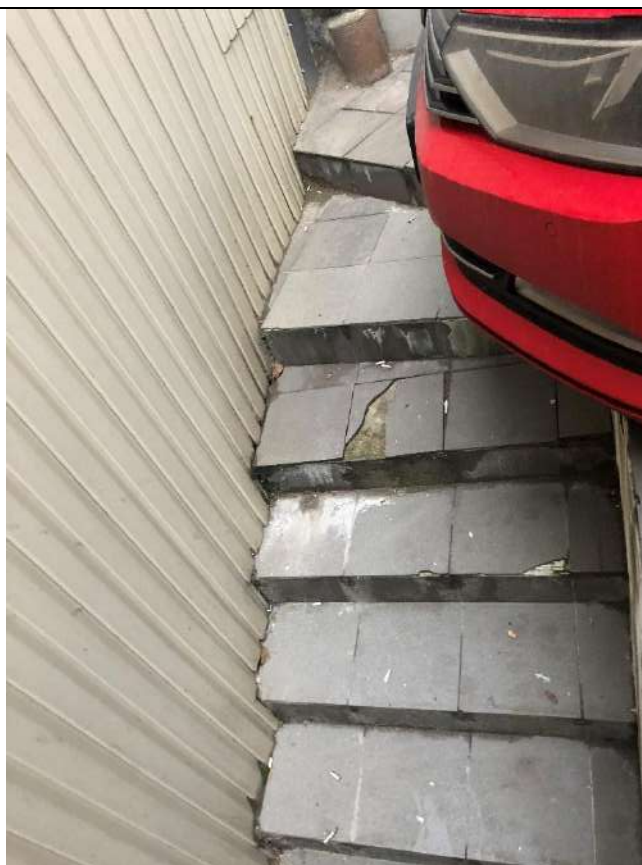
4.10.1.7. attēls. Kāpnes Nr. 2

Kāpnes grunts līmenī – pagalmā, nav norobežotas. Kā redzams attēlā Nr. 4.10.1.7, tajās var iebraukt ar automašīnu vai iekrist kājāmgājējs, nepieciešams uzstādīt aizsargapmali vai margas.

Kāpņu stāvoklis – neapmierinošs.

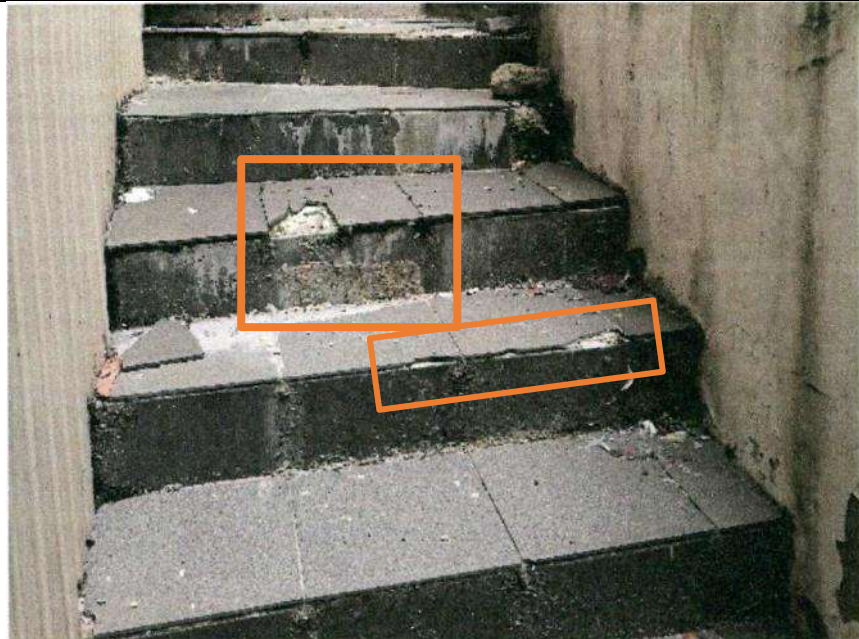
4.10.1.9. attēls. Pakāpienu bojājumi

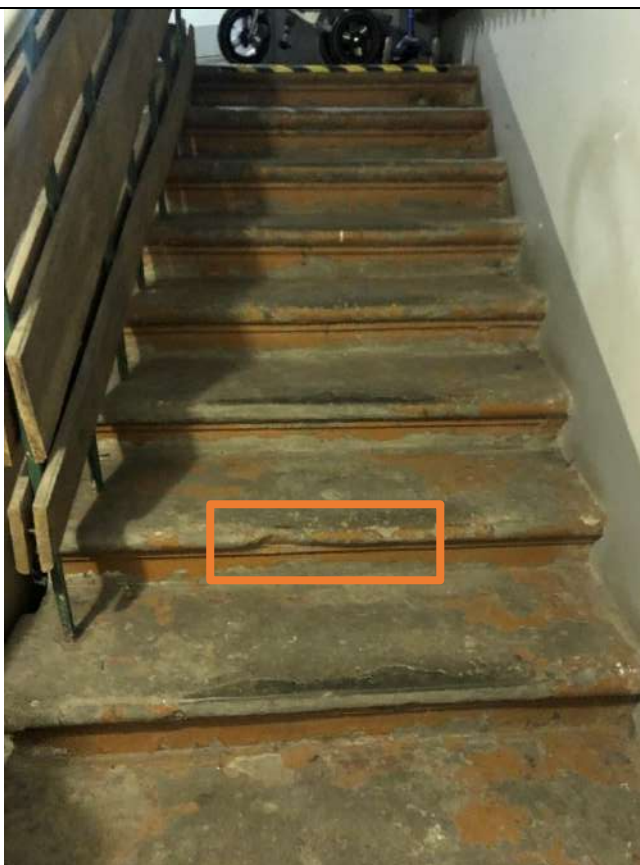
4.10.1.11. attēls. Kāpņu Nr. 3 pakāpienu bojājumi

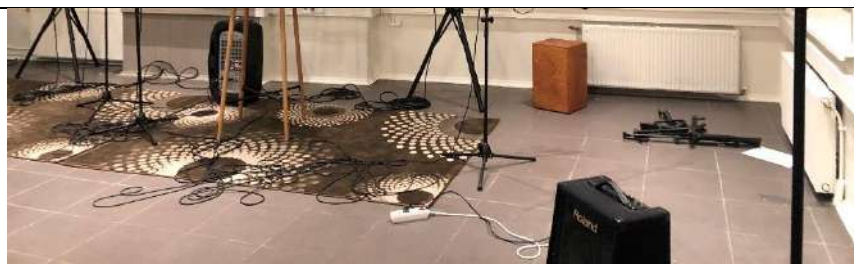
4.12.1.2. attēls. Flīžu grīdas segums – 1. stāvs

<p>4.12.1.1. attēls. Betona grīda - pagrabs</p> <p><i>C.43 Keramikas flīžu grīdas;</i></p> <p>Keramikas flīžu grīdas segums izbūvēts sanitārajās telpās (att. Nr. 4.12.1.3 un att. Nr. 4.12.1.4), kā arī 1. stāva komercitelpu zālē. (att. Nr. 4.12.1.2.) Apskojuma laikā netika konstatēti nopietni grīdas seguma bojājumi, tika konstatētas nenozīmīgas seguma nolietojuma pazīmes, kas radušās ekspluatācijas laikā. Flīžu seguma stāvoklis vērtējams kā apmierinošs.</p>	42

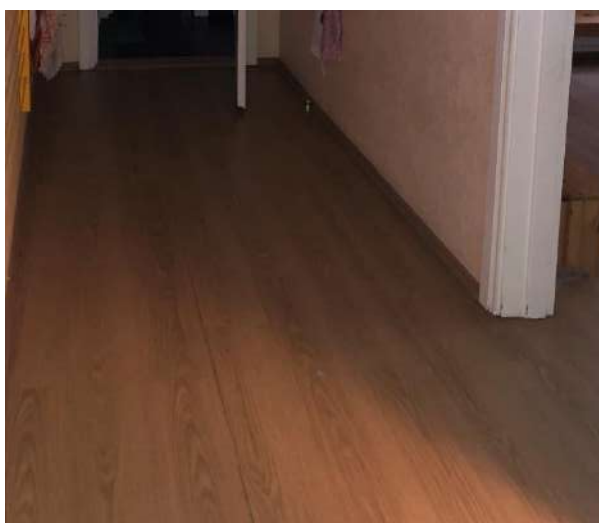
4.12.1.5. attēls. Lamināta segums – 2. stāvs

Visās ēkas 2. stāva un 4. stāva telpās (ar izņēmumu sanitārās telpas) ir ieklāts lamināta grīdas segums (att. Nr. 4.12.1.5. un att. Nr. 4.12.1.6.) Grīdām netika konstatēts nolietojums vai cita veida bojājumi. Grīdas ir labā tehniskajā stāvoklī.

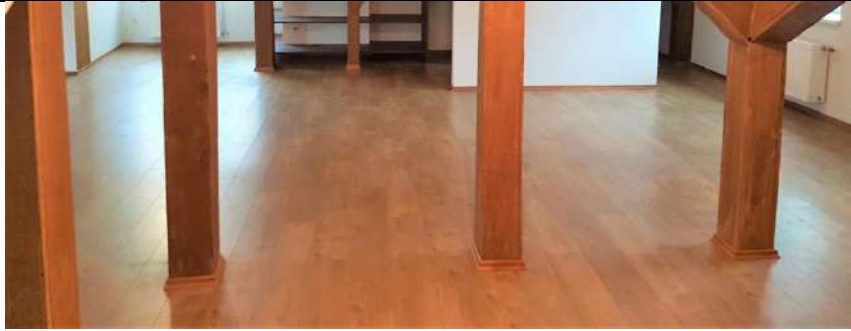
<p>4.12.1.6. attēls. Lamināta segums – 4. stāvs</p> <p><i>C.47 Mīksto ruļļmateriālu grīdas;</i></p> <p>Ēkas pagrabstāva telpās kurā var nokļūt pa kāpnēm Nr. 4 (no komercstelpām 1. stāvā uz pagrabu) ir ieklāts paklājs. (att. Nr. 4.12.1.7.) Segums ir apmierinošā stāvoklī, konstatētas nenozīmīgas nolietojuma pazīmes.</p>

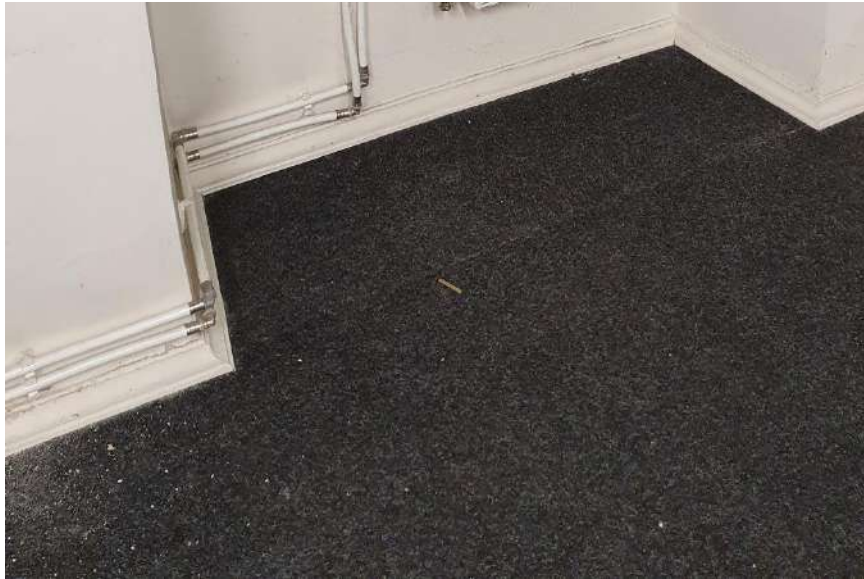
<p>4.12.1.7. attēls. Paklājs – pagraba stāvs</p> <p><i>C.48 Plastmasas plāksnīšu un plastmasas ruļļmateriālu grīdas;</i></p> <p>Ēkas visās 3. stāva telpās (ar izņēmumu sanitārās telpas) un dažās 1. stāva telpās ir ieklāts linoleja segums. (att. Nr. 4.12.1.8.) Segums ir apmierinošā stāvoklī, konstatētas nenozīmīgas nolietojuma pazīmes.</p>

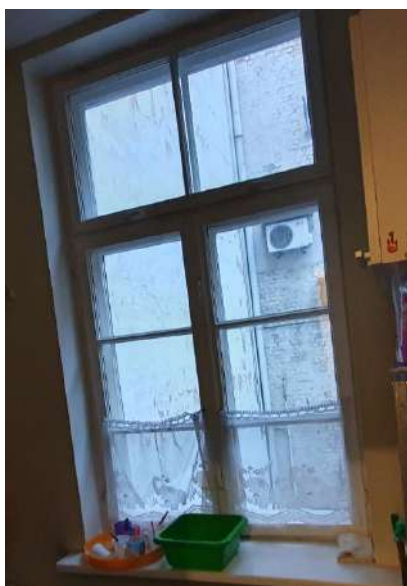
4.13.1.2. attēls. Koka oderlogs – 2. stāvs

Daļai telpu ēkas 2. un 3. stāvā ir koka logi. Koka logi veidoti pēc oderlogu (futerlogi) principa, tie sastāv no ārējās vērtnes un iekšējās vērtnes, abas vērtnes veramas uz iekšu. (att. Nr. 4.13.1.2)

Saskaņā ar ēkas energoaudita pārskatu logi neatbilst LBN 002-19 "Ēku norobežojošo konstrukciju siltumtehnika" prasībām.

Logu stāvoklis vērtējams kā apmierinošs.

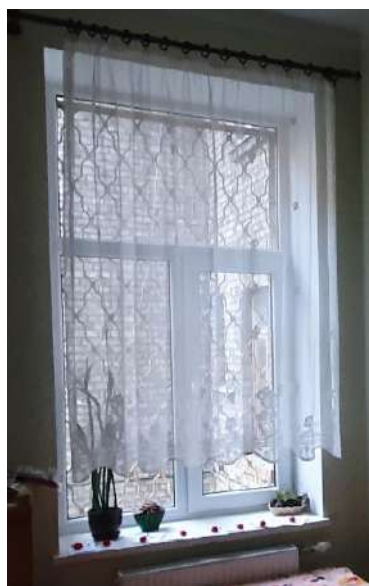
4.13.1.3. attēls. PVC logs – 2. stāvs

Lielākā daļa ēkas logu – visi logi 4. stāvā un daļa logu 2. un 3. stāvā, veidoti no dubultās stikla paketes (vienkameronas), PVC rāmjos. (att. Nr. 4.13.1.3 un (att. Nr. 4.13.1.4)

Saskaņā ar ēkas energoaudita pārskatu logi neatbilst LBN 002-19 "Ēku norobežojošo konstrukciju siltumtehnika" prasībām.

Logu stāvoklis vērtējams kā apmierinošs.

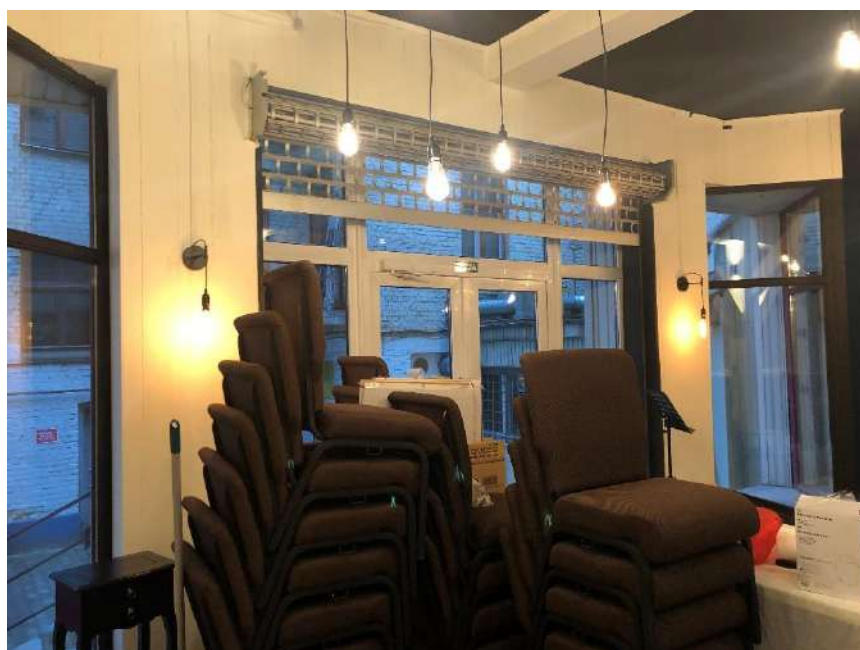
4.13.1.5. attēls. Vitrīnas – 1. stāvs

Ēkas 1. stāva komerc telpām ir uzstādītas alumīnija profilu vitrīnas ar dubultā stikla paketi. (att. Nr. 4.13.1.5)

Saskaņā ar ēkas energoaudita pārskatu vitrīnas neatbilst LBN 002-19 "Ēku norobežojošo konstrukciju siltumtehnika" prasībām.

Vitrīnu stāvoklis vērtējams kā apmierinošs.

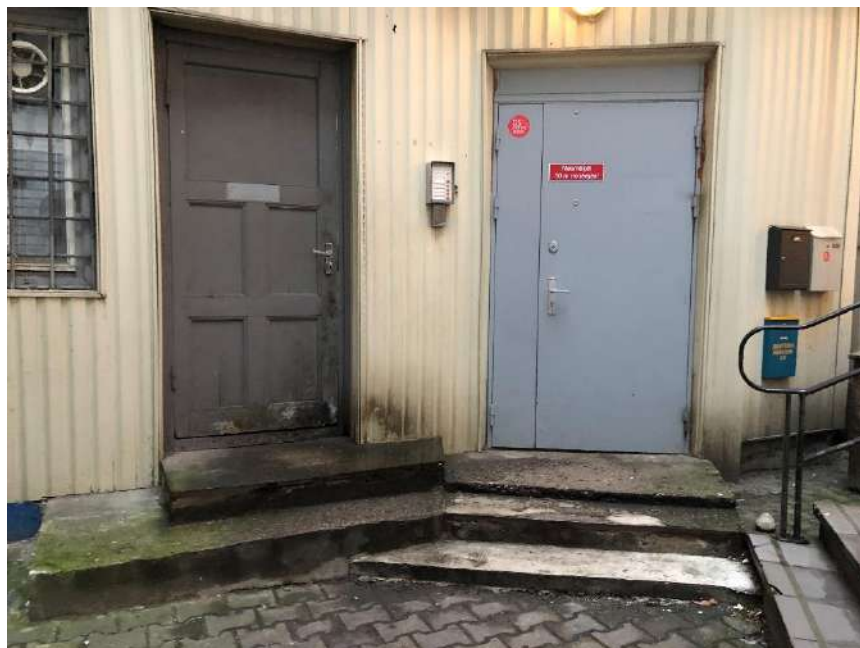
4.13.2.1. attēls. Koka un metāla ārdurvis

Koka ārdurvīm konstatēti ārējo vides faktoru ietekmes radīti bojājumi – mitruma radīti bojājumi un krāsas bojājumi.

Durvīm konstatētas nelielas nolietojuma pazīmes.

Saskaņā ar ēkas energoaudita pārskatu metāla alumīnija stiklotās ārdurvis atbilst LBN 002-19 "Ēku norobežojošo konstrukciju siltumtehnika" prasībām. Savukārt koka ārdurvis neatbilst LBN 002-19 prasībām.

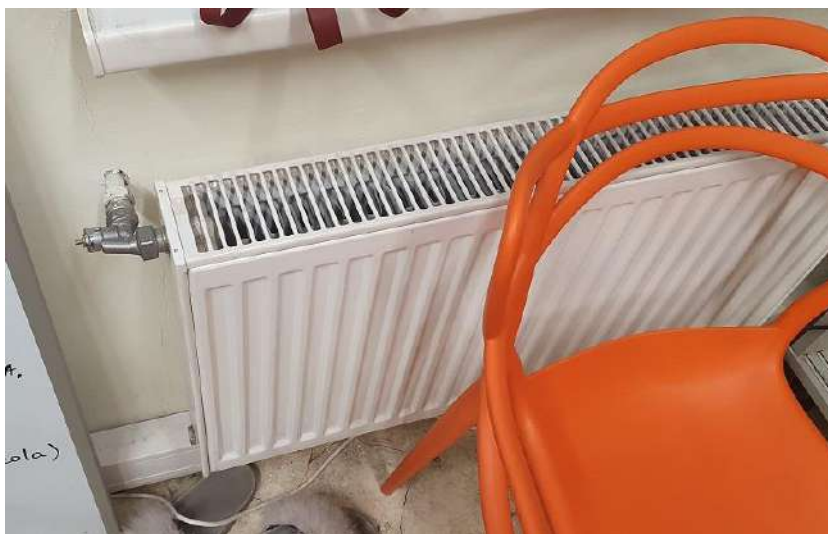
5.5.1.7.attēls. Tērauda radiatoram noskrūvēts termostāts

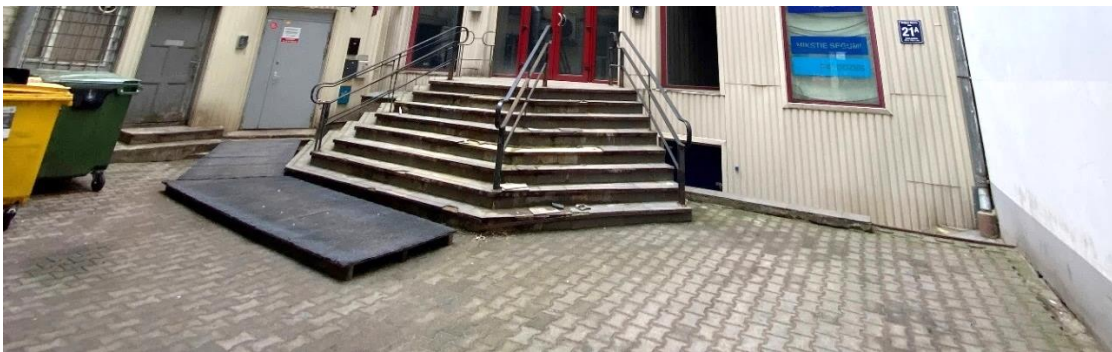
2.1.1. Bruģētajā iekšpagalmā nokrišņu laikā veidojas apjomīgas peļķes, lietus ūdens netiek pienācīgi novadīts. Bruģa segumā izveidojušies iesēdumi, pagalmā izbūvētie lietus ūdens kanalizācijas trapi pilnvērtīgi nefunkcionē. Lai nokrišņu laikā piekļūtu ēkas ieejai, pagalmā izbūvētas laipas.

Nepieciešams veikt iekšpagalma seguma un lietus ūdens kanalizācijas sistēmas atjaunošanu/pārbūvi. Izmaksas (saskaņā ar AS “Būvuzņēmums Restaurators” sniegto tāmi) 13 932,34 EUR (bez PVN);

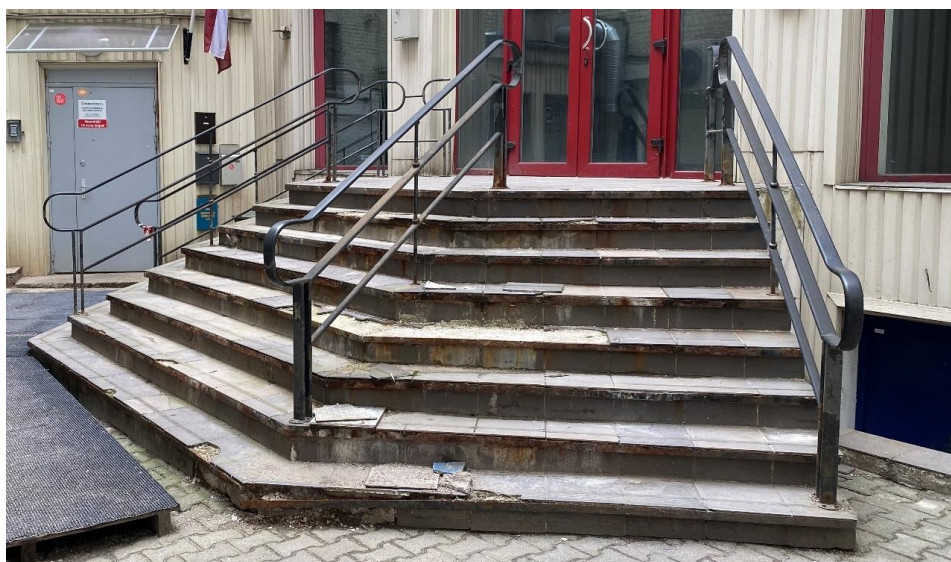
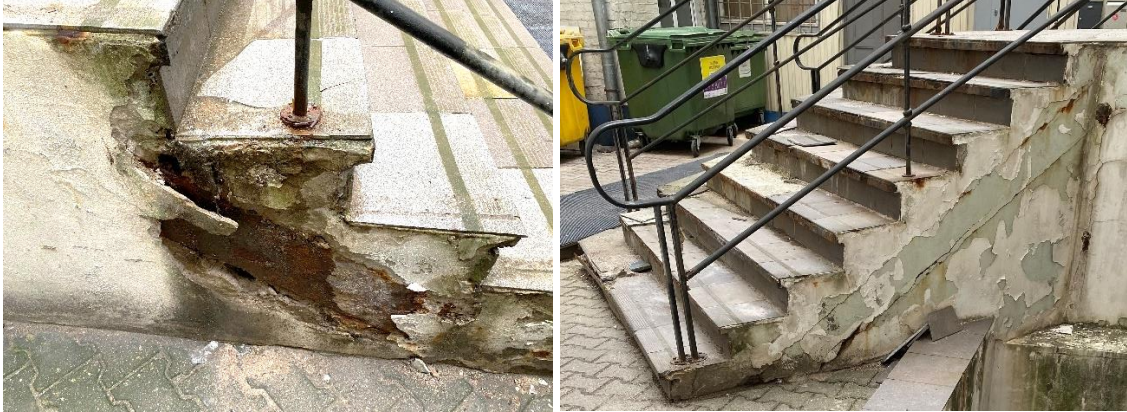
2.1.2 Ievērojami bojātas iekšpagalmā esošās ēkas centrālās ieejas kāpnes – korodējušas kāpņu balstisijas, dzelzsbetona pakāpieniem novērojama erozija, flīzes daudzviet neatgriezeniski bojātas, uz kāpnēm veidojas bioloģiskais apaugums.

Nepieciešams veikt kāpņu atjaunošanu/pārbūvi.

Kāpņu atjaunošanas izmaksas esošajā veidolā (saskaņā ar AS “Būvuzņēmums Restaurators” sniegto tāmi) 34 936 EUR (bez PVN).

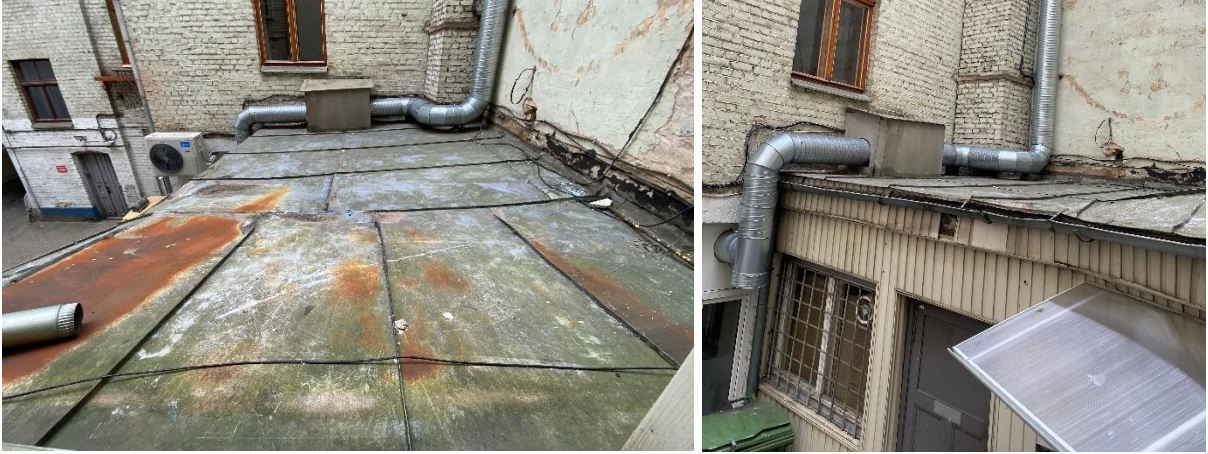
2.1.5. Ēkas kāpņu telpas ieejas vienstāvīgā apjoma lēzenais skārda seguma jumts korodējis, bojāts. Jumtam nav sakārtota lietus ūdens novadīšana.

Nepieciešams veikt jumta seguma maiņu, t.sk. nomainot/sakārtojot jumta lietus ūdens notek sistēmu. Jumta seguma nomaiņas darbus būtu racionāli apvienot ar pārseguma siltināšanu. Jumta platība ~30m². Provizoriskās izmaksas ~12 000 EUR (bez PVN);

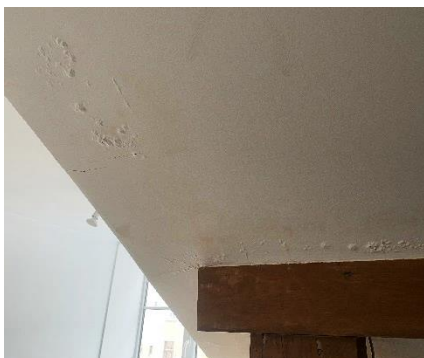
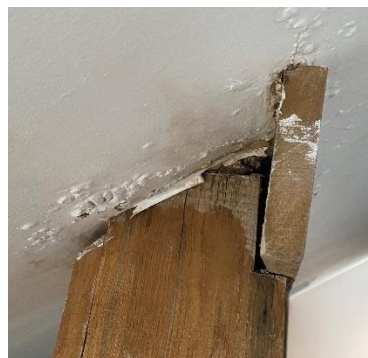
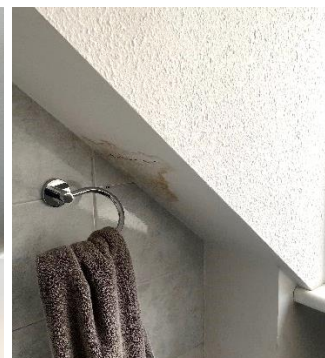
2.1.7. Ēkas cinkoto skārda lokšņu jumta segumu daudzviet klāj korozija. Jumtā izbūvētas jumta logu izbūvēs ar divslīpju jumtiņiem. Augšstāvā savulaik jumta izbūvju zonās notikusi nokrišņu iekļūšana ēkā, kā rezultātā lokālās zonās bojāta iekštelpu apdare. Veikti lokāli remontdarbi, lai nokrišņu iekļūšanu novērstu, bet, saskaņā ar nomnieku sniegtajām ziņām, vēl joprojām atsevišķās zonās spēcīga lietus laikā nokrišņu mitrums bojā iekštelpu apdari. Pārredzamā nākotnē būtu ieteicams veikt jumta seguma nomaiņu, izveidojot kvalitatīvus jumta izbūvju, u.c. pieslēgumus. Jumta seguma nomaiņas ietvaros jāveic arī lietus ūdens notek sistēmas nomaiņa. Atsevišķās zonās esošās lietus ūdens teknes korodējušas, deformējušas. Lietus ūdens notek sistēma nav sakārtota – pagalma fasādē notekcaurule nokrišņus novada uz vienstāvēgā apjoma lēzenā jumta, veicina tā bojāšanos, tālāk ūdens tiek novadīts iekšpagalma lietus ūdens kanalizācijā, kas pilnvērtīgi nefunkcionē. Lietus ūdens notek sistēma nav sakārtota arī ēkas aizmugures fasādē.

Ēkas pamatapjoma jumta seguma nomaiņas (t.sk. projekta dokumentācijas izstrāde, jumta izbūves, lietus ūdens notek sistēma, sniega barjeras, u.c. aprīkojums) apjoms ~250m². Provizoriskās izmaksas ~150 000 EUR (bez PVN);

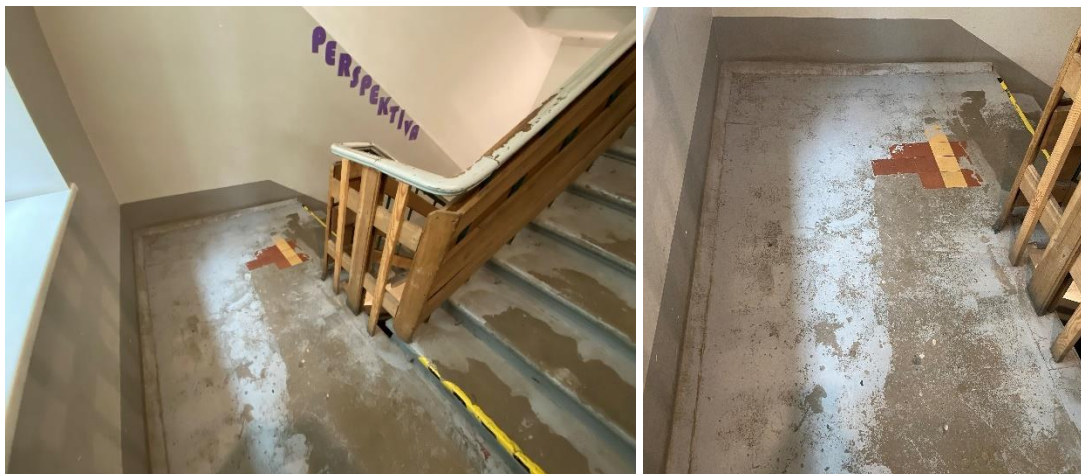
2.1.8. Kāpņu telpā krāsotas flīzētās grīdas, pakāpieni un margas. Kāpņu telpas sienu, griestu, pakāpienu, margu un grīdu krāsojums, kā arī kāpņu marķējums daudzviet nodilis.

Nepieciešams veikt kāpņu un kāpņu telpas apdares - krāsojuma atjaunošanu. Aptuvenais apjoms ~80m². Provizoriskās izmaksas ~35 000 EUR (bez PVN);
