EUROEXPERT

**NEKUSTAMĀ ĪPAŠUMA –
Krišjāņa Barona ielā 21A, Rīgā
NOVĒRTĒJUMS**

Reģ. Nr. L13988/ER/2024

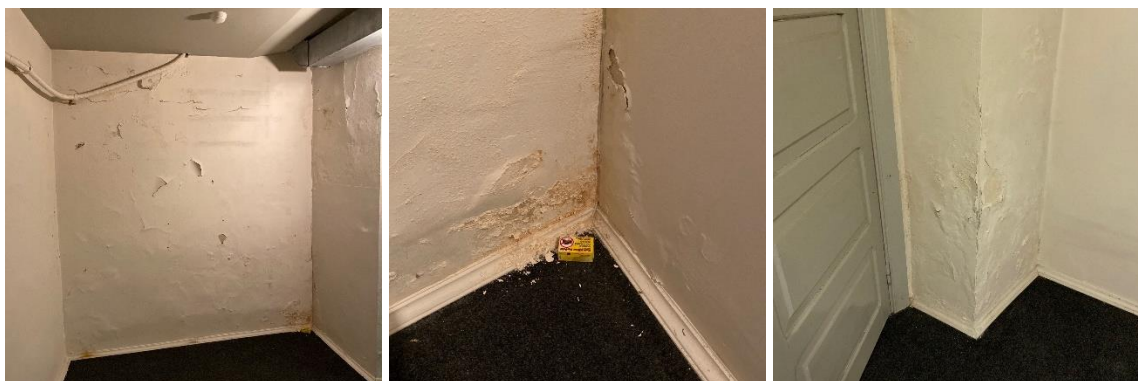
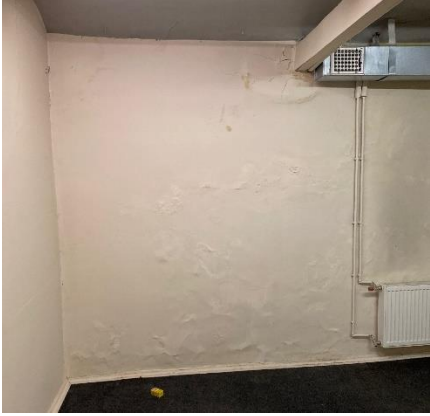
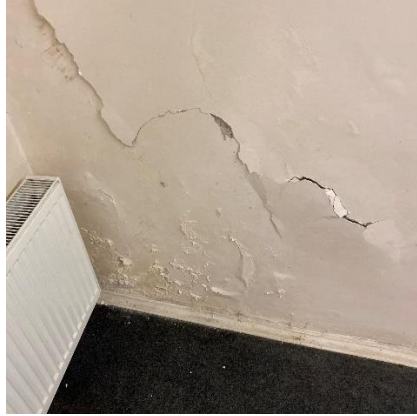
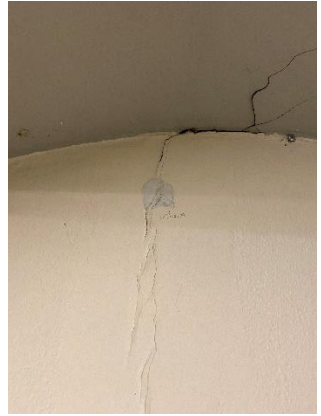
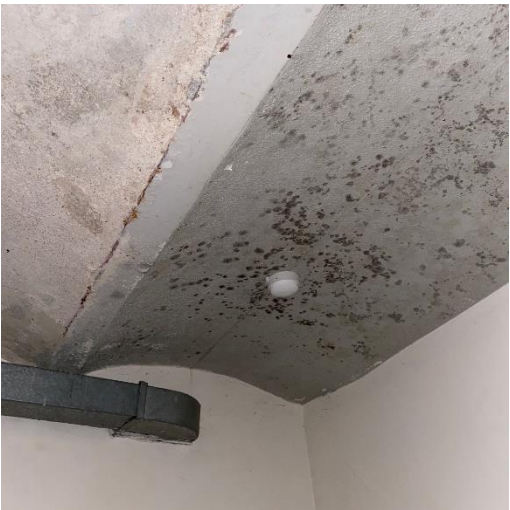
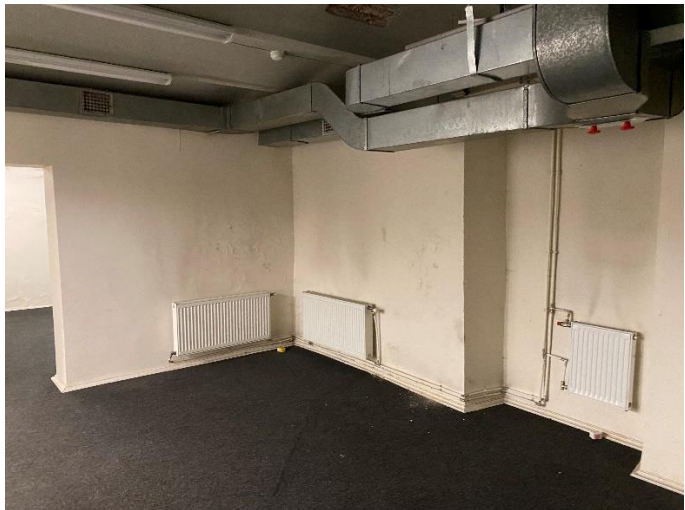
2.1.9. Ja nākotnē paredzēts ekspluatēt pagrabstāva telpas, nepieciešams izbūvēt pamatu hidroizolāciju, jo pašlaik pagraba sienās novērojama izteikta kapilārā mitruma un sāļu izplatība, kā rezultātā ievērojami bojāta pagraba sienu apdare. Pagraba pārseguma velvēs un sienās redzamas plaisas. Plaisas izteiktākas pagraba ziemeļu daļā, kas piekļaujas īpašumam Blaumaņa ielā 20. Plaisas radušās ēkas daļu nevienmērīgas sēšanās rezultātā, ko, visticamāk izraisījušas izmaiņas pamatnes gruntī, iespējams – dēļ ēkas tuvumā savulaik veiktiem būvdarbiem. Uz plaisām savulaik uzstādītas ģipša kontrolmarkas, daļai marku redzams 2018. gada datējums. Ģipša kontrolmarkām redzamas neliela atvēruma plaisas, bet nav zināms kad tieši deformācijas radušās un kāda ir to dinamika. Būtu ieteicams uz markām uzstādīt plaisu lineālus vai sensorus, lai varētu izdarīt secinājumus par to attīstības dinamiku. Ja plaisu monitorings liecina, ka plaisu dinamika ir apstājusies, jāveic plaisu aizpildīšana un apdares atjaunošana. Ja tiek konstatēts, ka deformāciju attīstība turpinās, jāveic attiecīgi konstrukciju pastiprināšanas darbi. Pagrabā izbūvēta mehāniskā ventilācija, bet tā netiek lietota, nav zināms vai ventilācijas sistēma ir darba kārtībā, dažviet novērojama pelējuma veidošanās dēļ nepietiekamas gaisa apmaiņas. Veicot pamatu hidroizolāciju, ieteicams veikt arī to siltināšanu. Lokālās zonās jāveic pagraba pārseguma siju pretkorozijas apstrāde.

Pagrabtelpu pielāgošanas ekspluatācijai (t.sk. pamatu hidroizolācija, plaisu zonu remonts, apdares atjaunošana, ventilācijas sakārtošanas. Provizoriskās izmaksas ~100 000 EUR (bez PVN);

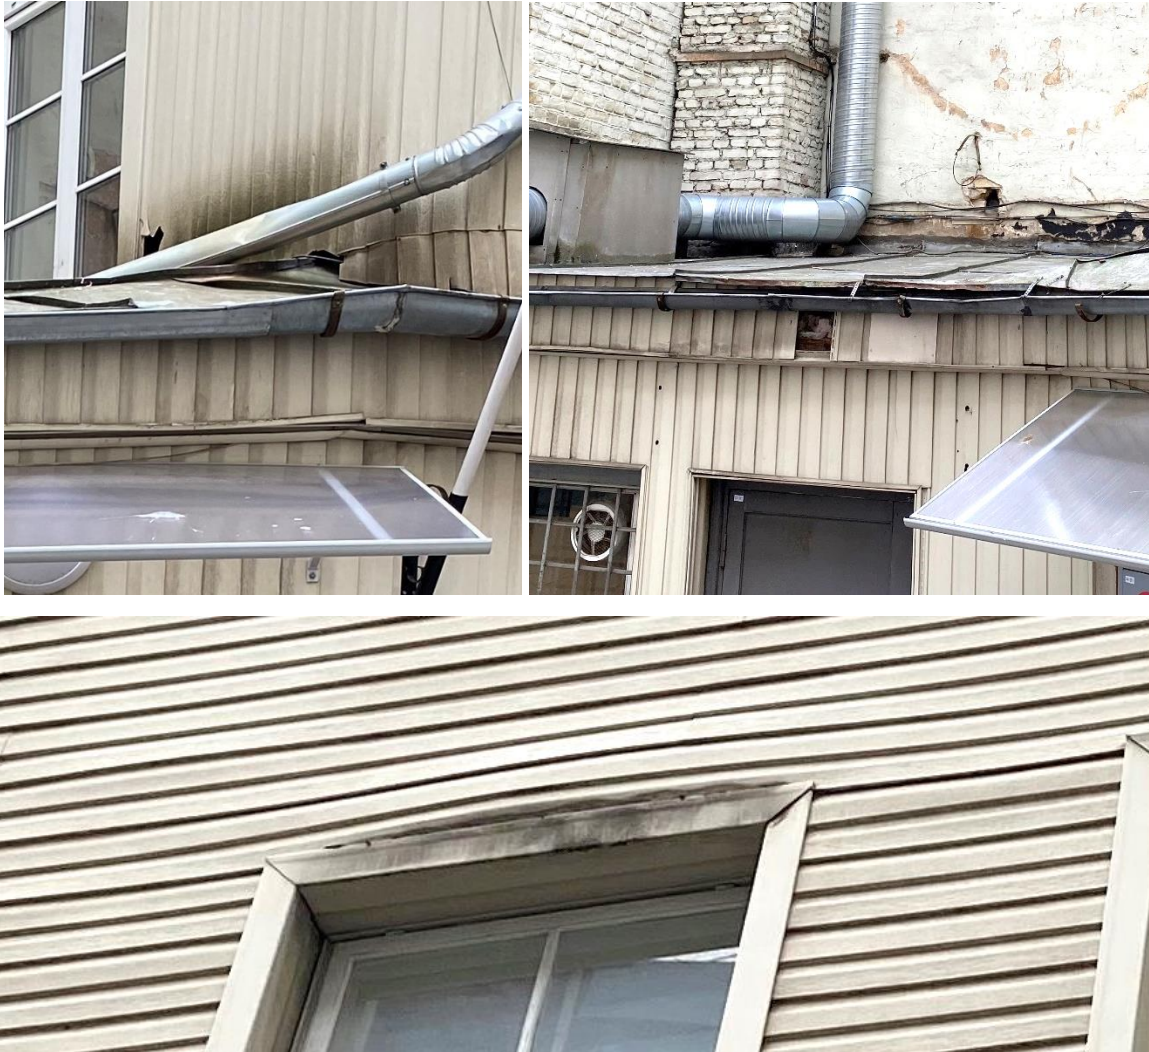
2.1.11. Lokālās zonās bojāta iekšpagalma fasādes PVC lokšņu apdare. Nepieciešams veikt lokālus remontdarbus, tālākā nākotnē ieteicams veikt fasāžu atjaunošanu, izvērtējot arī iespējas veikt ārsienu siltināšanu, lai uzlabotu ēkas energoefektivitāti.

Provizoriskās izmaksas lokāliem remontdarbiem ~5000 EUR (bez PVN), fasādes/-žu atjaunošanai, ietverot siltināšanu ~100 000 EUR (bez PVN).
