Tehniskās apsekošanas atzinums

Nr. TA-114-04-17/RC/1
Gaļas paviljons, Brīvības iela 90A, Rīga

Tirdzniecības paviljona ēka, kad. Nr. 0100 028 0055 001, Brīvības ielā 90A, Rīgā

Atzinums izsniegts 2017 gada 14. jūnijā.

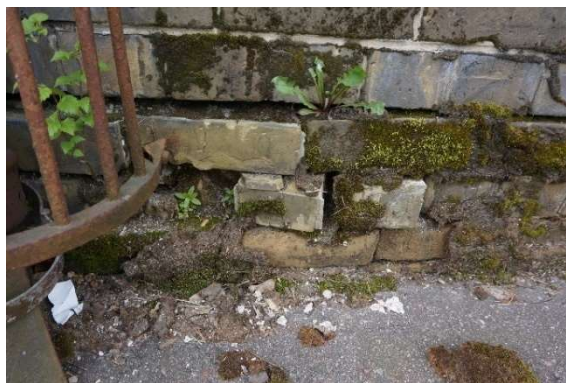
4.1.2. attēls

Starp cokola un sienu konstrukcijām izveidota hidroizolācija (4.1.1. attēls), lai pasargātu sienas no samitrināšanās. Ņemot vērā, ka apsekojot ēku no ārpusē, hidroizolācija konstatēta zem ceļa seguma, tad hidroizolācija nespēj pilnvērtīgi veikt savu funkciju. Iepriekšminētie faktori veicinājuši bojājumus pamatu konstrukcijai. Ilgtermiņa mitruma iedarbībā ķieģeļu mūris sācis apsūnot (4.1.2. attēls). Virszemes pamatu konstrukcijai nav izveidota ārējā apdare, līdz ar to konstrukcija tiek pakļauta tiešai atmosfēras agresīvai iedarbībai, kā arī tehniskās sāls ziemas periodā Matīsa ielas pusē, kā rezultātā pamatu konstrukcijai fiksēta šuvju erozija. Apsekošanas laikā, konstatēta būtiska ķieģeļu erozija kontrforsu apakšējām daļām (4.1.3. attēls). Bojājumu rašanās cēlonis, visticamāk, ir to tuvumā esošās lietus ūdens novadsistēmas nepilnības (skatīt 4.8.3. sadaļu). Ēkas dienvidaustrumu pusē konstatēts iesēdums pamatu konstrukcijai (4.1.4. attēls).

Kopumā lentveida un stabveida pamatu konstrukcijas tehniskais stāvoklis ir vērtējams kā apmierinošs, taču nepieciešams pārmūrēt pamatu konstrukciju daļas, kurām ir būtiska ķieģeļu erozija, atjaunot horizontālo hidroizolāciju, kā arī nepieciešams atjaunot šuvojumu, kur tas nepieciešams, tādā veidā pasargājot nesošās konstrukcijas no mitruma infiltrēšanās.

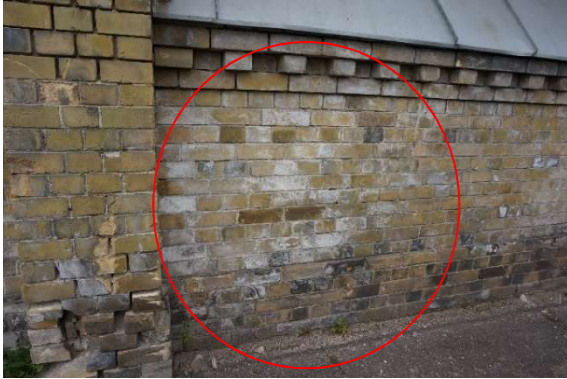
4.2.1. attēls

Apsekojot ēku no ārpuses, fiksēti izsāļojumi ēkas nesošajām sienām (4.2.1. attēls), kā arī lokālas plaisas ķieģeļu mūra šuvju vietās (4.2.2. attēls). Atsevišķās vietās ķieģeļu mūra konstrukcijā ieauguši koki, kas rada mitruma infiltrēšanās risku ēkas nesošajās sienās (4.2.3. un 4.2.4. attēls). Nepieciešams veikt fasādes attīrīšanu no augu valsts organismiem.

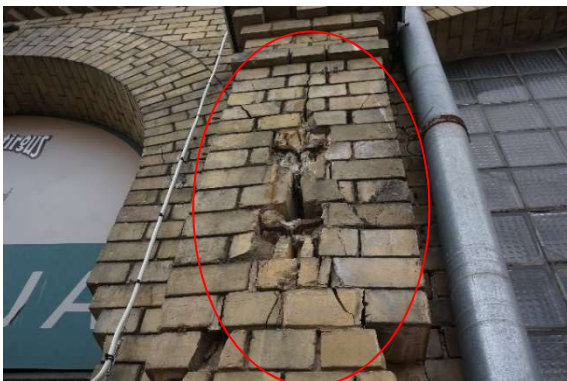
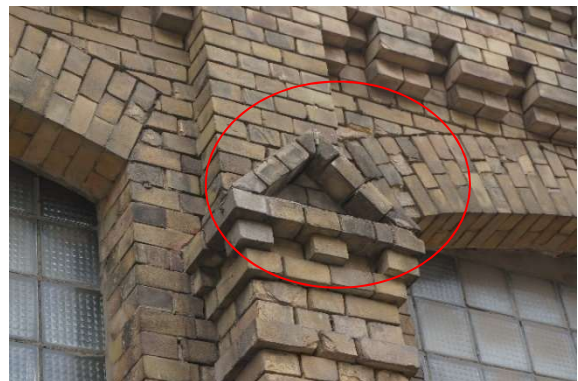
Ēkai pa perimetru izveidoti kontrforsī. Dienvidrietumu pusē pie ēkas ārdurvīm izveidotajam kontrforsam sākotnēji bijusi iebūvēta metāla konstrukcijas izkārtne. Izkārtne ekspluatācijas laikā ir demontēta, taču izkārtnes balstelementi saglabājušies kontrforsa konstrukcijā. Vairāku konstrukcijas sasalšanas un atkuššanas ciklu iedarbībā, kā arī tilpuma palielinājuma dēļ, metāla korozijas rezultātā, ķieģeļu mūrī izveidojušās plaisas. Nepieciešams demontēt kontrforsā esošos tērauda elementus un aizpildīt plaisas ar hidroizolējošu materiālu.

Ēkas ziemeļu pusē, apsekošanas laikā, konstatēts, ka viena kontrforsa virsējā plakne nav nosepta ar jumta segumu. Nepieciešams izveidot jumta segumu virs kontrforsa analogi jau esošajiem, tādā veidā nepieļaujot lietus ūdens infiltrēšanās risku sienu konstrukcijā.

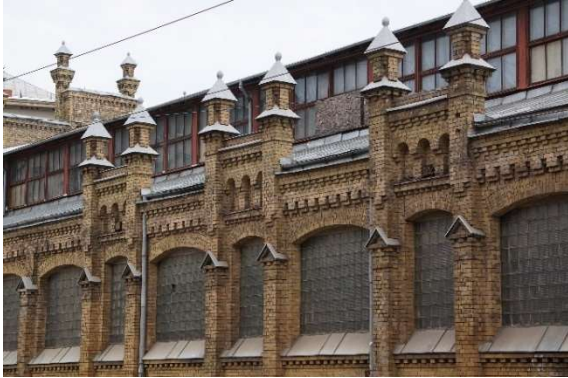
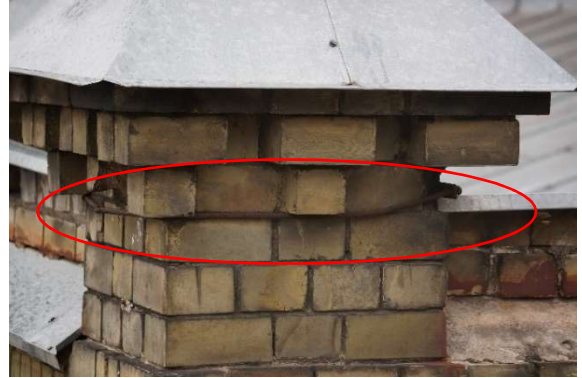
Apsekotās ēkas fasāde veidota no ķieģeļu mūra dekoratīviem izvirzījumiem un tornīšiem. Vienam no tornīšiem konstatēta aptveru sistēma, taču kopumā tornīšu mūrējums ēkai pa perimetru ir bez būtiskiem bojājumiem. Arhitektūras elementu tehniskais stāvoklis ir apmierinošs.

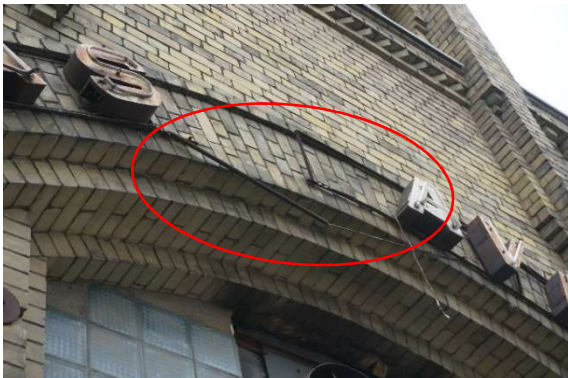
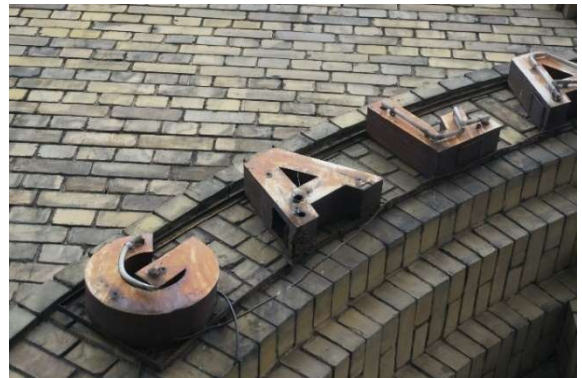
Ēkas dienvidaustrumu gala sienai virs arkveida loga pārsedes izveidoti tērauda stiprinājumi paviljona nosaukuma izkārtnes stiprināšanai. Apsekošanas laikā konstatēts stiprinājumu atslābums, kas veicina piekārtu burtu nokrišanas risku. Šobrīd nepieciešams demontēt esošos stiprinājumus un piekārtos burtus.

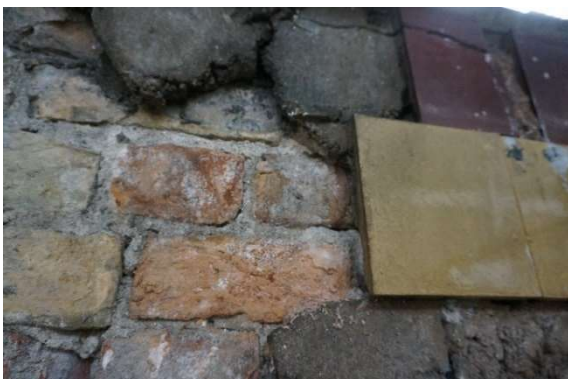
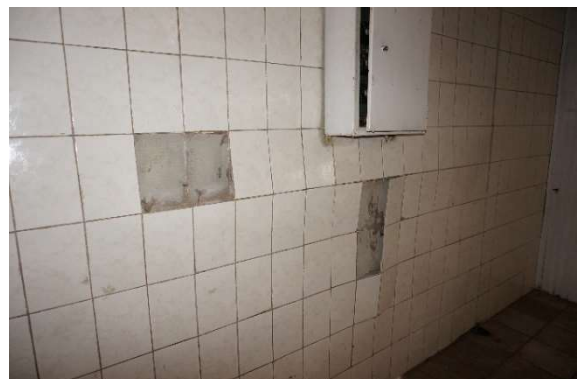
Apsekojot ēku no iekšpuses, konstatēti dažādi eksploataācijas laikā radušies bojājumi: apmetuma nodrupumi, flīžu atrāvumi, izsāļojumi ķieģeļu mūra sienām. Fiksētos bojājumus veicinājusi ilgtermiņa mitruma iedarbība.

Kopumā ķieģeļu mūra sienu tehniskais stāvoklis ir vērtējams kā apmierinošs, taču bojājumu novēršanai nepieciešams atjaunot horizontālo hidroizolāciju, lai pasargātu sienas no samitrināšanās. Fasādes dekoratīvajiem izbīdījumiem jāatjauno nosegementi. Pirms fasādes atjaunošanas darbu uzsākšanas, nepieciešams noteikt ēkas kultūrvēsturisko vērtību.

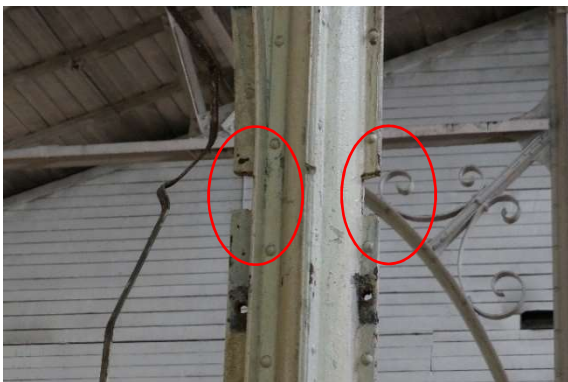
4.3.4. attēls

Kolonnas elementi savā starpā savienoti ar kniedētiem 40 mm platiem atloku savienojumiem (4.3.2. attēls). Apsekošanas laikā, fiksēti atsevišķi izgriezumi kolonnu atloku vietās (4.3.4. attēls). Vairāku kolonnu apakšējās daļas, tieši virs grīdas līmeņa, ir ar būtiskiem korozijas bojājumiem, izveidojot caurumus, kas samazina karkasa konstrukcijas kopējo noturību (4.3.5. attēls). Ņemot vērā esošo situāciju, kolonnu tehniskais stāvoklis šobrīd ir neapmierinošs un nepieciešams veikt kolonnu pastiprināšanu.

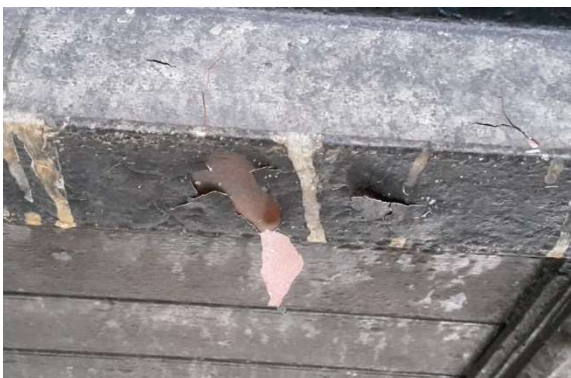
4.3.12. attēls

Pēc ēkas pārstāvju teiktā, 2007. gadā bijis ugunsgrēks, kā rezultātā lokālas kopnes ap ugunsgrēka epicentru ir nokvēpušas. Apsekojot iepriekšminētās sijas tiešā tuvumā, vizuāli redzamas sekas vai deformāciju pazīmes ugunsgrēka rezultātā netika konstatētas. Ugunsgrēka vietā sijām ir atslāņojies un saplaisājis izveidotais krāsojums (4.3.12. attēls). Nepieciešams veikt karkasa un jumta konstrukciju elementu attīrīšanu no sodrējiem.

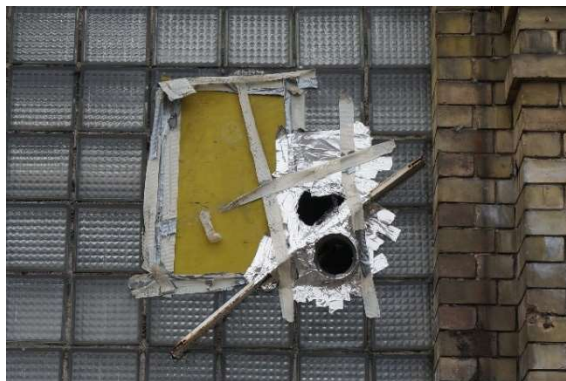
4.5.2. attēls

Apsekošanas laikā, konstatēts, ka logu ailai ēkas dienvidaustrumu gala sienā lielākā daļa logu rūtis ir bez aizpildījuma.

Nepieciešams veikt loga nomaiņu, tādā veidā nepieļaujot atmosfēras nokrišņu infiltrēšanos ēkas iekštelpās. Ēkas dienvidrietumu pusē demontētas atsevišķi stikla bloki ventilācijas kanālu izvadīšanai. Logu ailas trūkstošie stikla bloki

noblīvēti, izmantojot kartonu un foliju. Nepieciešams veikt esošā ventilācijas kanāla izvada pārvietošanu un logu aillas Matīsa ielas pusē aizpildīšanu ar analogiem materiāliem.

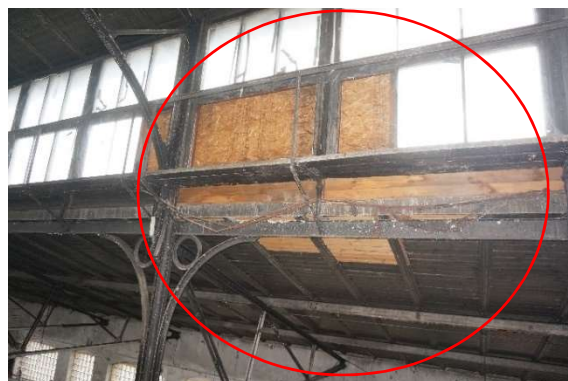
4.8.4. attēls

Tā kā kopnes, uz kurām balstās jumta tērauda kopturi, izvietoti ar dažādiem soļu izmēriem, tad arī kopturu laidumi ir atšķirīgi. Apsekošanas laikā, konstatēti atšķirīgu šķērsriezuma izmēru kopturi abos garenvirziena galos, ņemot vērā laiduma garumu (4.8.3. attēls). Pēc ēkas pārstāvju teiktā, 2007. gadā bijis ugunsgrēks, kā rezultātā nokvēpusi lielākā daļa jumta konstrukcijas elementu (4.8.4. attēls). Kopumā jumta konstrukcijas tehniskais stāvoklis ir vērtējams kā apmierinošs.

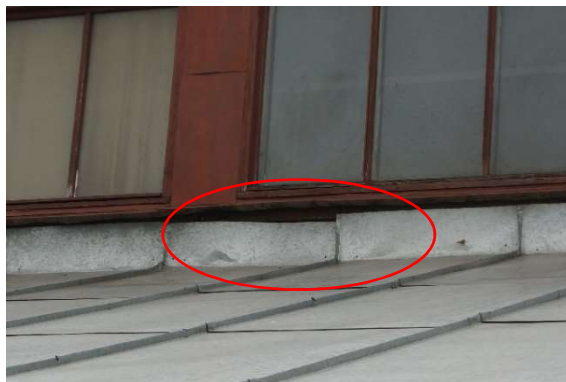
4.8.8. attēls

Virsgaismas izbūves jumta segums ir ar būtiskiem korozijas bojājumiem (4.8.6. attēls), taču pārējais jumta segums korodējis tikai lokāli (4.8.7. attēls). Jumta segumam no ārpuses konstatēti lokāli skārda lokšņu bojājumi (4.8.8. attēls). Skārda lokšņu pieslēgumi pie sienām ir bez vizuāli saskatāmiem bojājumiem.

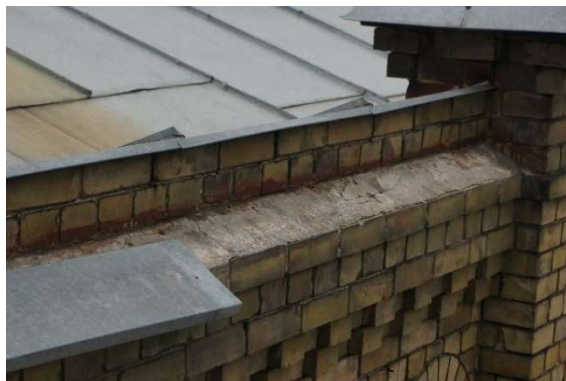
4.8.10. attēls

Ēkai pa perimetru dekoratīvi izveidoto sienu izvirzījumu augšējās virsmas ir nosegtas ar skārda nosegelementiem, lai pasargātu konstrukcijas no lietus ūdens infiltrācijas konstrukcijā (4.8.9. attēls). Daudzviet skārda loksnes ir ar korozijas bojājumiem, kā arī fiksēts atsevišķu nosegelementu iztrūkums (4.8.10. attēls). Kopumā jumta segums veic tam paredzēto funkciju, taču nepieciešams veikt jumta seguma nomaiņu virsgaismas izbūves daļai un atsevišķām nosedzošajām skārda loksņēm virs sienu izvirzījumiem. Atjaunošanas darbu ietvaros, tiek rekomendēts veikt jumta siltināšanu ēkas energoefektivitātes paaugstināšanai, sākotnēji veicot nesošo konstrukciju pārrēķinu.

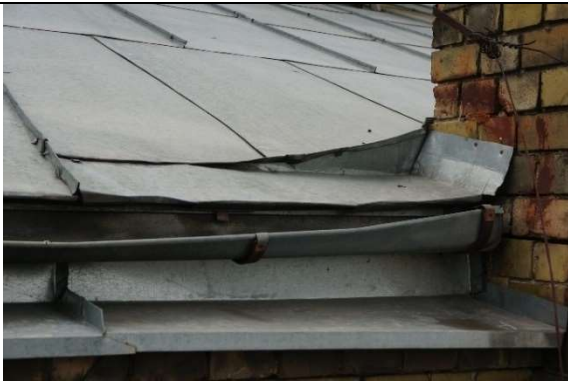
4.8.11. attēls

Apsekotajai ēkai izveidota tekņu un noteku ārējā lietus ūdens novadsistēma. Gan lielākā daļa teknes, gan palodzes ir ar neatbilstošu kritumu, kā rezultātā ēkai pa perimetru kontrforsu apakšdaļās konstatēti būtiski mitruma bojājumi lietus ūdens notecējumu rezultātā no jumta un palodzēm (4.8.11. attēls). Nepieciešams izstrādāt un realizēt atbilstošu lietus ūdens novadsistēmas risinājumu. Apsekošanas laikā, fiksēts, ka atsevišķas teknes ir deformējušās, kā rezultātā tekne ar noteku netiek savienotas un nespēj pilnvērtīgi veikt savu funkciju (4.8.12. attēls).

Kopumā lietus ūdens novadsistēmas tehniskais stāvoklis ir vērtējams kā apmierinošs, tomēr nepieciešams nomainīt deformējušos lietus ūdens novadsistēmas elementus, izveidot novadsistēmas elementus ar atbilstošu kritumu un blīvējumu un novērst bojājumus, kuri veicina lietus ūdens pārplūšanu.

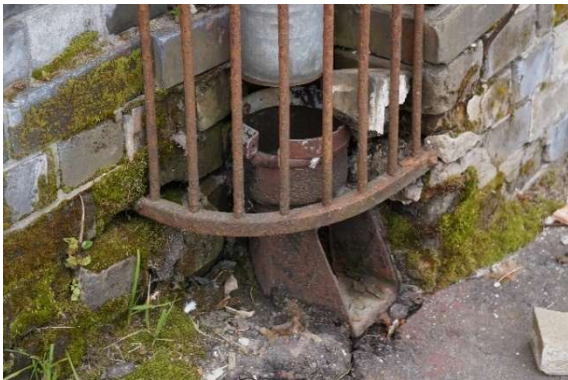
4.8.13. attēls

Lielākā daļa savienojumu ir bojāti un korodējuši. Ēkas ziemeļaustrumos konstatēts teknes elementa iztrūkums (4.8.13. attēls), kā rezultātā radušies bojājumi nesošo sienu apakšējā daļā. Ēkas iekšpusē grīdas konstrukcijā izveidoti kanalizācijas trapi (4.8.14. attēls).

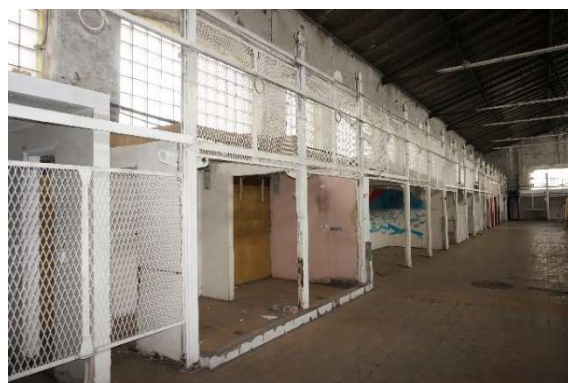
4.11.6. attēls

Tirdzniecības telpu nodalīšanai izmantoti metāla karkasi. Starp metāla kolonnām izveidotas ģipškartona plākšņu apšuvuma sienas vai metāla režģu norobežojumi (4.11.5. attēls). Gar ēkas garenfasādēm izveidotajām tirdzniecības telpām izbūvēta metāla režģu paceļamie vārti (4.11.6. attēls). Nepieciešams veikt arhitektonisko izpēti un noteikt paceļamo vārtu saglabāšanas nepieciešamību. Kopumā starpsienu konstrukcijām būtiski vizuāli saskatāmi bojājumi konstatēti netika un starpsienu tehniskais stāvoklis ir apmierinošs.

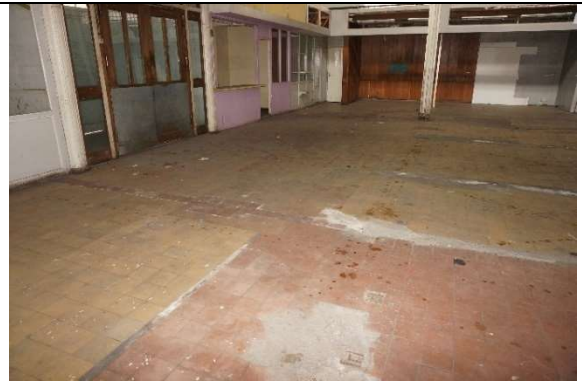
4.12.2. attēls

Apsekotās ēkas iekštelpās visā platībā grīdām izveidots flīžu segums (4.12.1. attēls). Segums ir ar daļēji jau sākotnēji izveidotu slīpumu uz tuvumā esošajiem kanalizācijas trapiem un daļēji ekspluatācijas laikā izveidojušos slīpumu grunts nevienmērīgas sēšanās rezultātā (4.12.2. attēls). Grīdas segumam fiksēts virskārtas nodilums, kā arī atsevišķu flīžu atšķēlumi. Kopumā grīdas segums ir novecojis, taču veic tam paredzēto funkciju. Tiek rekomendēts veikt grīdas seguma un pamatnes nomaiņu, tā ietvaros nomainot novecojušos inženiertīklus. Grīdai rekomendēts izveidot hidroizolāciju, to savienojot ar ārsienu hidroizolāciju.

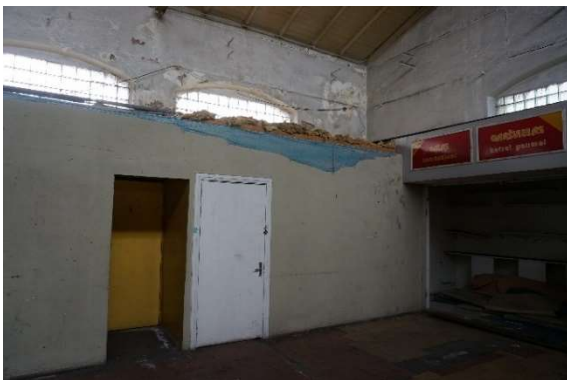
4.13.3. attēls

Telpā ēkas rietumu stūrī izvietots siltuma mezgls. Durvju aila, kura nodrošina piekļūšanu siltummezglam, aizpildīta ar koka konstrukciju durvīm. Nepieciešams veikt durvju nomaiņu saskaņā ar noteikumiem par Latvijas būvnormatīvu LBN 201-15 "Būvju ugunsdrošība" (4.13.3. attēls).

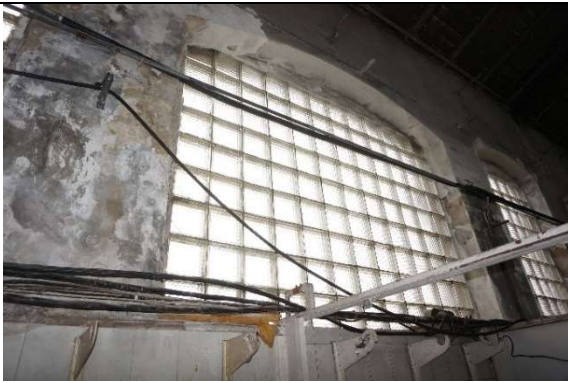
4.13.5. attēls

Logu ailas pirmā stāva līmenī ar augstuma atzīmi 2,5 m no pirmā stāva grīdas līmeņa aizpildītas ar stikla blokiem. Abās gala sienās izveidoti lielizmēra logi ar arkveida pārsedzi. Pārsedzes mūrējums ir apmierinošs, bez būtiskiem bojājumiem. Ņemot vērā, ka stikla bloki ir neefektīvi, nepieciešams veikt stikla bloku nomaiņu pret stikla pakešu logiem. Pirms ēkas atjaunošanas darbu veikšanas, nepieciešams noteikt ēkas kultūrvēsturisko nozīmi.

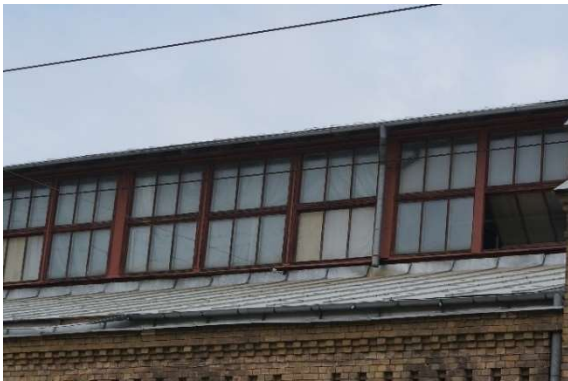
4.13.7. attēls

Virsgaismas daļā starp nesošajām karkasa konstrukcijām izbūvēti logi koka rāmjos, kas stiprināti pie jumta kopņu gala statiem. Dažviet logu ailas aiznaglotas ar celtniecības plēvi, tādā veidā novēršot stiklu izkrišanas risku. Šis risinājums ir islaicīgs un ēkas ekspluatācijas gadījumā nepieciešams logu ailu aizpildījumus nomainīt.

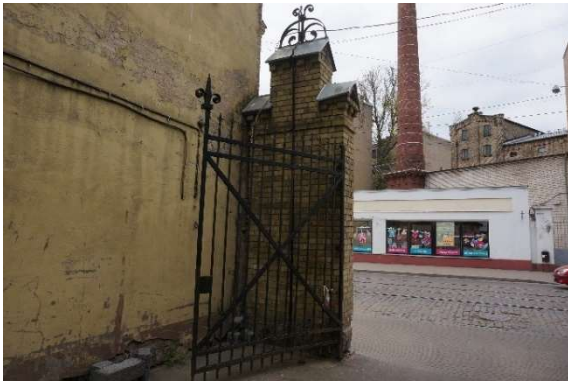
4.13.9. attēls

Teritorija, kurā atrodas apsekotā ēka, pa perimetru ir norobežota. Ēkas dienvidrietumu fasāde ir daļa norobežojošās konstrukcijas. Dienvidu fasādes abos galos izbūvēti metāla konstrukciju vārti, kuri stiprinās pie ķieģeļu mūra (4.13.9. un 4.13.10. attēls). Vārtiem būtiski bojājumi netika fiksēti un to tehniskais stāvoklis ir apmierinošs.

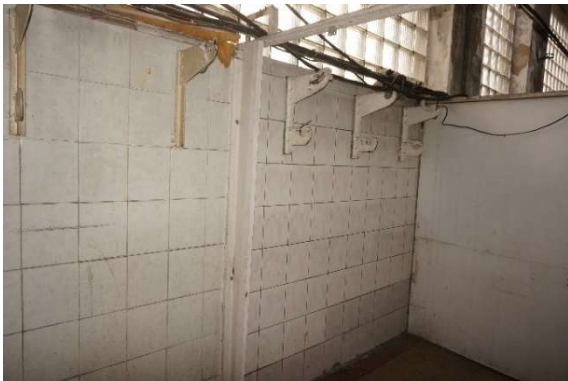
4.18.1. attēls

Ēkas iekštelpām pēdējo desmit gadu laikā nav veikts kosmētiskais remonts. Iekšējā apdarē izmantots krāsots apmetums un flīzes. Iekšējai apdarei fiksēti ekspluatācijas laikā radušies bojājumi gan ugunsgrēka rezultātā, gan ilgtermiņa mitruma ietekmē: apmetums dažviet nodrupis, flīzes atrāvušās, izsāļojumi uz sienām (4.18.1. un 4.18.2. attēls). Kopumā iekšējās apdares tehniskais stāvoklis ir neapmierinošs.

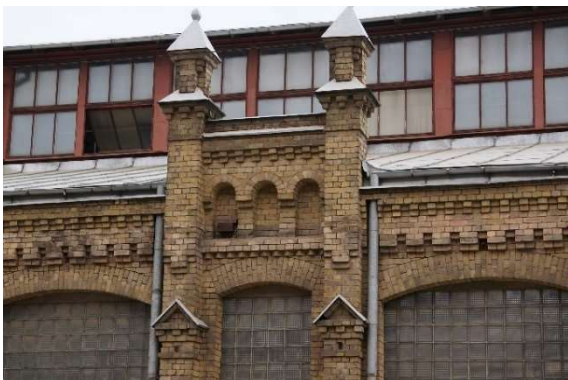
4.19.1. attēls

Ēkas ārējais vizuālais izskats bez konstatētiem apdares materiālu atjaunošanas un remontdarbiem. Saglabāta vēsturiski izveidotās māla ķieģeļu mūra sienas bez ārējās apdares (4.19.1. un 4.19.2. attēls). Norobežojošā konstrukcija ir ar samitrinājuma paliekām, izsāļojumiem, kā arī apaugušas ar augu valsts organismiem un apsūņojušas (skatīt 4.2. sadaļu). Ārējās apdares tehniskais stāvoklis ir vērtējams kā neapmierinošs. Nepieciešams noteikt ēkas kultūrvēsturisko nozīmi un īstenot atzinumā fiksētos ieteikumus.
