Tehniskās apsekošanas atzinums

Nr. TA-114-04-17/RC/2

Piena paviljons, Brīvības iela 90A, Rīga

Tirdzniecības paviljona ēka, kad. Nr. 0100 028 0055 002, Brīvības ielā 90A, Rīgā

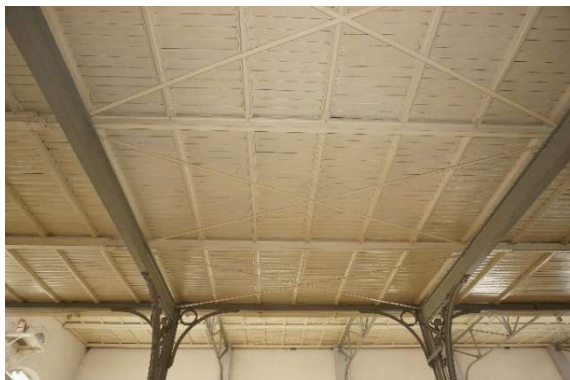
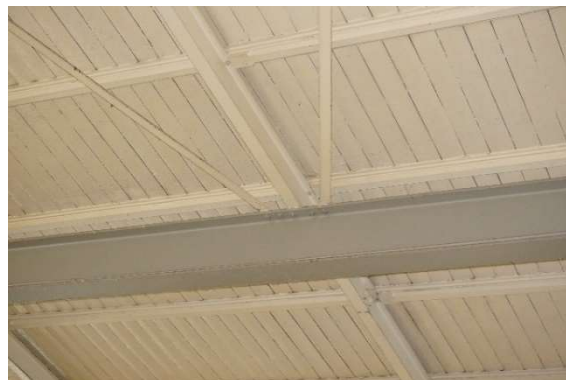
Ēka veidota no nesošajām ķieģeļu mūra sienām un nesošā tērauda karkasa. Nesošajam karkasam starp tērauda konstrukciju kopnēm otrajā laidumā no abām gala sienām un ēkas vidusdaļā šķērsvirzienā izveidotas vēja saites (4.7.1. un 4.7.2. attēls). Vēja saites pieskrūvētas pie sijām. Telpisko noturību nodrošina arī kolonnu – siju un kolonnu – kopņu savienojuma stūros izveidotie tērauda elementi (4.7.3. un 4.7.4. attēls). Ēkas telpisko noturību nodrošina arī ēkai pa perimetru izvietotās nesošās ķieģeļu mūra sienas. Ņemot vērā ēkas būvniecībā izmantotos materiālus un konstrukciju risinājumus, ēkai nav nepieciešams ierīkot speciālus telpiskās noturības elementus. Apsekošanas laikā, netika konstatētas pazīmes, kas liecinātu par nesošo konstrukciju deformācijām, līdz ar to būves telpiskās noturības elementi ir apmierinošā tehniskā stāvoklī.

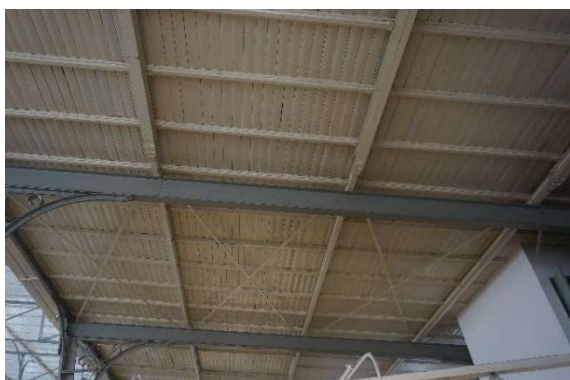
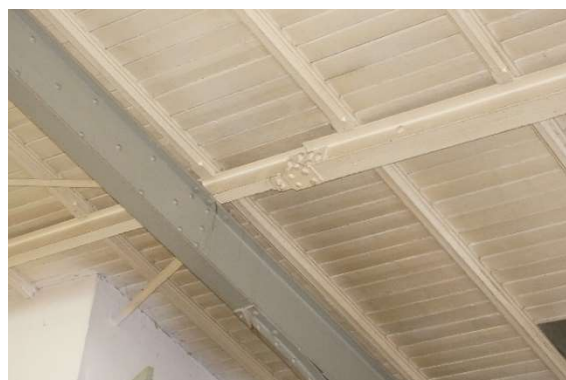
Ēkas jumta konstrukcija balstās uz nesošā tērauda karkasa un nesošajās ķieģeļu mūra sienās. Virs kopnēm ēkas garenvirzienā izvietoti tērauda kopturi, virs kuriem, savukārt, izvietotas koka spāres ēkas šķērsvirzienā ar soli ~ 1,0 - 1,1 m (4.8.1 un 4.8.2. attēls). Nepieciešams koka spāru galus, kuri redzami, apsekojot ēku no ārpuses, apstrādāt ar antiseptiķiem, tādā veidā pasargājot koka konstrukciju no atmosfēras agresīvās iedarbības (4.8.3. attēls). Kopturi veidoti no dubul-T profila elementiem, kuri savienoti ar skrūvsavienojumiem. Jumta konstrukcijā izvietoti kopturi ar dažādiem šķērsriezuma izmēriem garenvirziena abos galos lielāka laiduma dēļ. Balstījuma vietās netika konstatētas plaisas vai citi būtiski bojājumi, kas liecinātu par konstrukciju kopējo nenoturību (4.8.4. attēls). Jumta nesošā konstrukcija ir apmierinošā tehniskā stāvoklī.

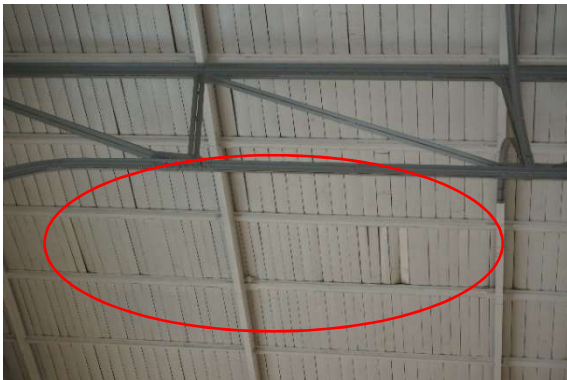
4.8.5. attēls

Pēc pasūtītāja pārstāvja teiktā, aptuveni pirms desmit gadiem veikta jumta seguma nomaiņa. Virs koka konstrukciju spārēm, izveidots koka dēļu klājs. Apsekojot ēku no iekšpuses, lokāli fiksēti dēļu klāja bojājumi (4.8.5. attēls), taču netika konstatētas pazīmes, kas liecinātu par lietus ūdens infiltrāšanos caur jumtu. Jumta atjaunošanas darbu ietvaros, vairs dēļu klāja izveidota siltumizolācija. Tirdzniecības paviljona jumta segums veidots no skārda loksņiem (4.8.6. attēls). Jumta segumam fiksēts jumta seguma atrāvums kores daļā (4.8.7. attēls), taču kopumā netika konstatēti būtiski acīmredzami bojājumi (4.8.8. attēls). Jumta seguma tehniskais stāvoklis ir apmierinošs.

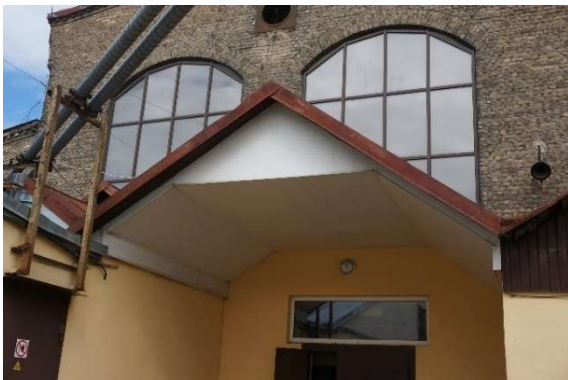
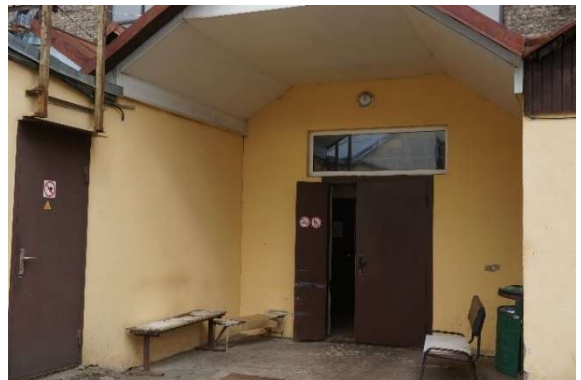
Ēkas dienvidu gala sienai pie ieejas durvīm izveidots divslīpju jumtiņš ar skārda lokšņu jumta segumu (4.9.1. un 4.9.2. attēls). Jumtiņam izveidota krāsojuma ārējā apdare. Jumtiņam plaisas vai citi būtiski acīmredzami bojājumi konstatēti netika un tehniskais stāvoklis ir apmierinošs.

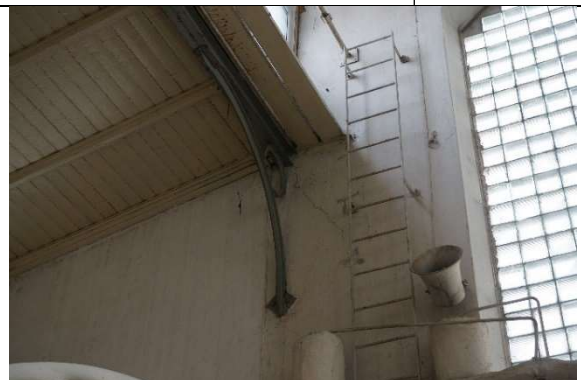
4.10.1. attēls

Ēkas iekštelpās pie abām ēkas gala sienām piestiprinātas metāla konstrukciju kāpnes, kuras nodrošina piekļūšanu virsgaismas izbūves daļai (4.10.1. attēls).

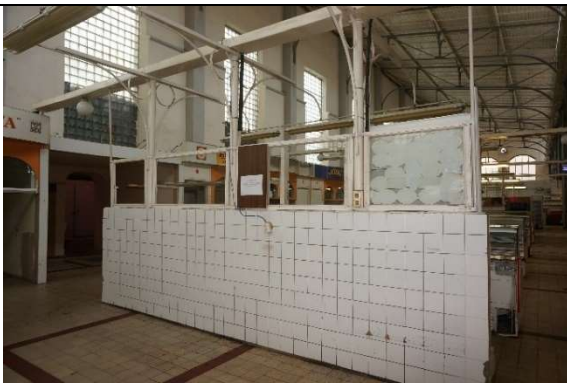
4.11.1. attēls

Tirdzniecības vietu nodalīšanai izveidots metāla karkass, kurš daudzviet aizpildīts ar betona vai rīgipša sienām (4.11.1. attēls). Pie metāla karkasa piestiprinātas sijas, savukārt, siju galos iekārtas apgaismojuma metāla konstrukcija (4.11.2. attēls). Starpsienu nesošajam metāla karkasam netika konstatēti būtiski bojājumi, līdz ar to starpsienu tehniskais stāvoklis ir vērtējams kā apmierinošs.

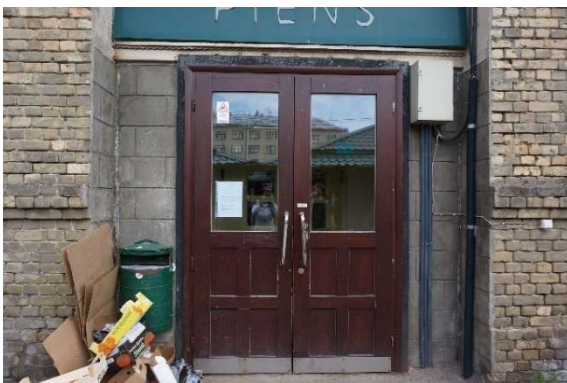
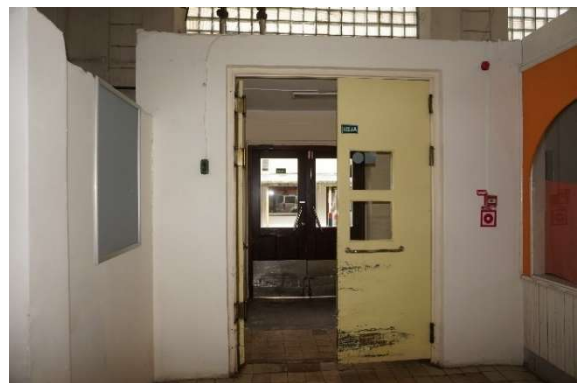
Ārējās un vējtvera durvju ailas aizpildītas ar divviru koka konstrukciju durvīm. Durvīm fiksēts krāsojuma nodilums, taču kopumā būtiski bojājumi apsekošanas laikā netika konstatēti. Koka konstrukciju durvis ir apmierinošā tehniskā stāvoklī.

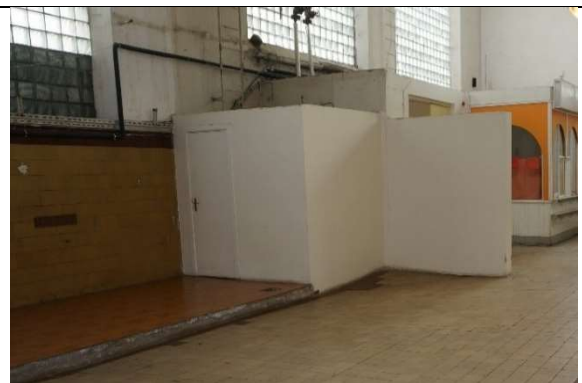
4.13.3. attēls

Ēkas iekštelpās izbūvētas koka konstrukciju durvis, kuras nodrošina piekļušanu uz nodalītajām telpām (4.13.3. attēls). Iekšdurvju tehniskais stāvoklis ir apmierinošs, bez būtiskiem bojājumiem.

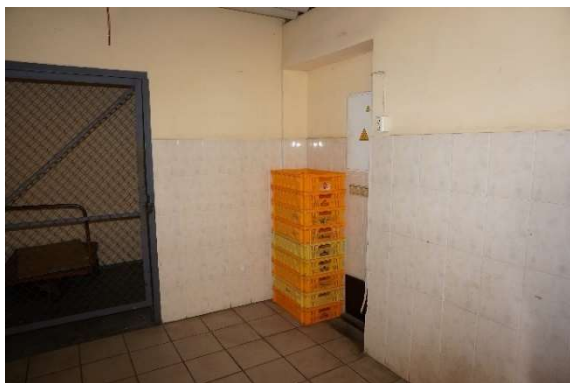
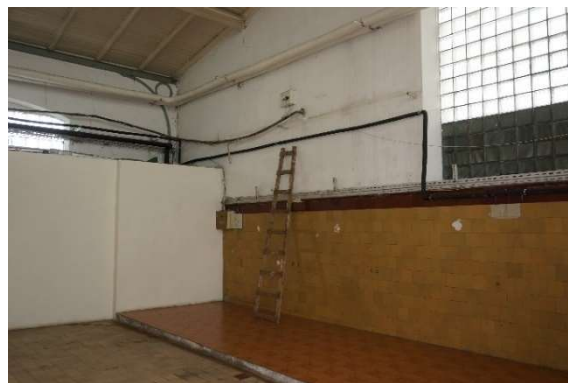
Ēkas iekšējā apdarē pārsvarā izmantots krāsots apmetums un flīzes (4.18.1. un 4.18.2. attēls). Pēc ēkas pārstāvja teiktā, aptuveni desmit gadus atpakaļ veikts kosmētiskais remonts ēkas dienvidu daļā. Iekšējai apdarei fiksēti atsevišķi bojājumi, kas radušies ekspluatācijas laikā, taču iekšējās apdares tehniskais stāvoklis ir apmierinošs.
