Objekts: Tirdzniecības paviljons Lit.001 Rīgā, Brīvības ielā 90A

PAR JUMTA KONSTRUKCIJAS NESTSPĒJU

Rīgā, 2023.gada 26.aprīlī
Nr.04/2023_Lit.001

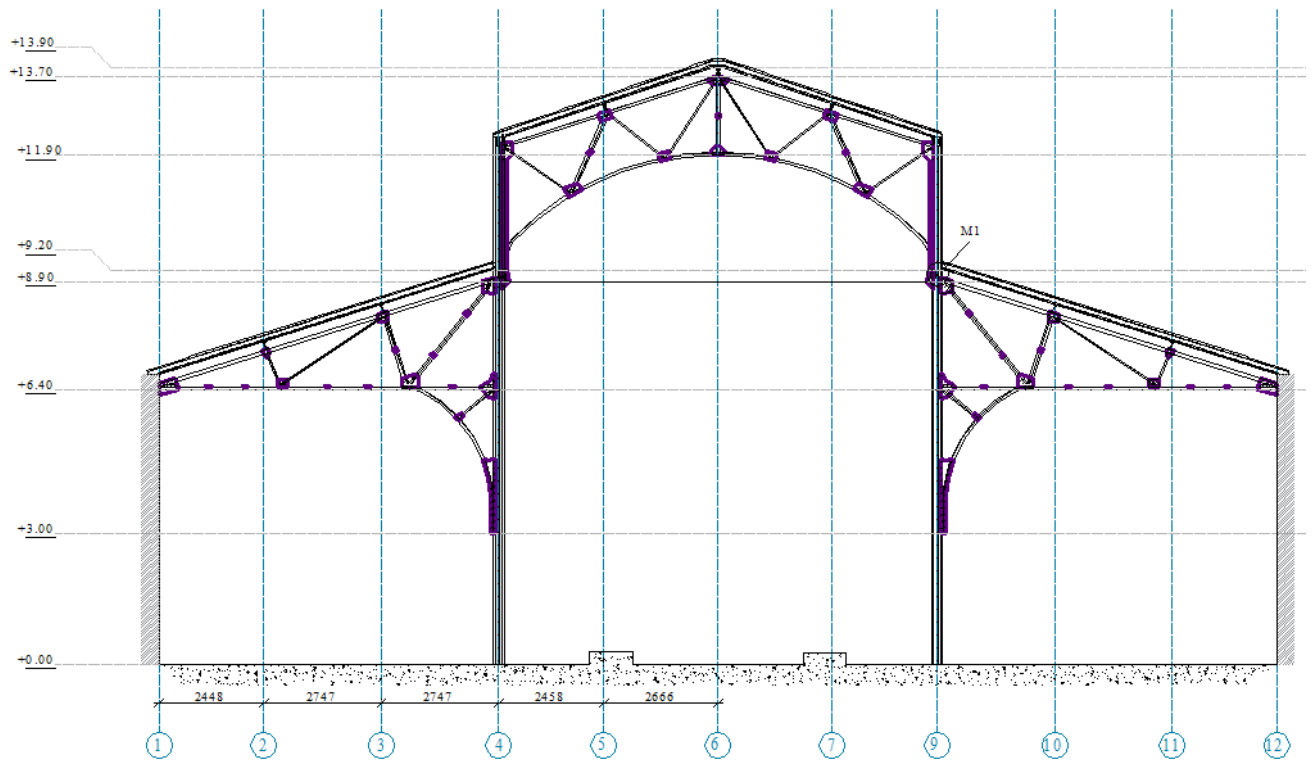
Foto Nr. 3 Ēkas uzmērījums – griezumš.

Apsekojot Vidzemes tirgus paviljonu (ēka Lit.001) secināms, ka tās jumta konstrukcija veidota no tērauda kopnēm (savienojumi pārsvarā kniedēti, dažviet skrūvjsavienojums), kuras ēkas vidusdaļā nobalstītas uz tērauda kolonnām, bet sānos uz mūra garenārsienām. Virs kopnēm ēkas garenvirzienā izbūvētas IPN180 tērauda sijas uz kurām nobalstītas koka spāres ar šķērsriezumu 150hx100mm, s-1.0m. Starp spārēm ierīkots cieš dēļu klājs b-25mm, kurš kalpo par griestu konstrukciju paviljonā. Virs spārēm izbūvēts retināts dēļu klājs b-40mm uz kura uzmontēts valcprofila jumta segums.
