## **Paskaidrojuma raksts**

Ēkas tehniskā stāvokļa un ieguldījumu novērtējumam

Objekts: Noliktava, kadastra apz. 0100 027 0071 003, Brīvības iela 188 k-3, Rīga LV-1020.

## Ēkas (būves) tehniskās apsekošanas atzinums

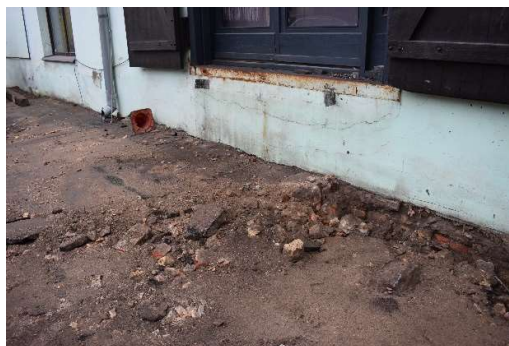
3.1.2. att. Asfaltbetona seguma bojājumi

| Atzinuma sadaļa | Secinājumi | Ieteikumi |
|---|---|---|
| 3.1.1. | Bojāta ieklātā asfaltbetona seguma struktūra, seguma izdrupumi, izveidojušās plaisas un būtiskas bedres, seguma pamatnes sēšanās, uz seguma virsmas izveidojušies veģetatīvie apaugumi, daudzviet segums pilnībā demontēts.<br>Nevienmērīgas sēšanās rezultātā novērojami seguma nelīdzenumi kā rezultātā netiek nodrošināta normāla nokrišņu ūdeņu novadīšana no stāvlaukumu virsmas, kas veicina seguma degradāciju. | |

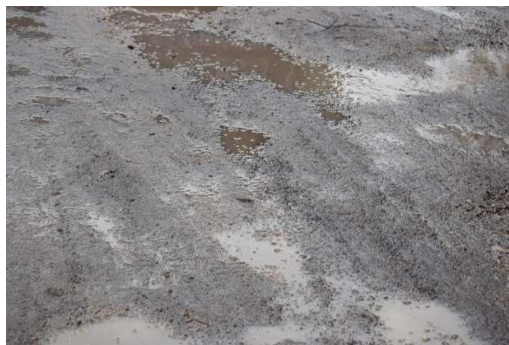
3.1.4. att. Asfaltbetona seguma bojājumi

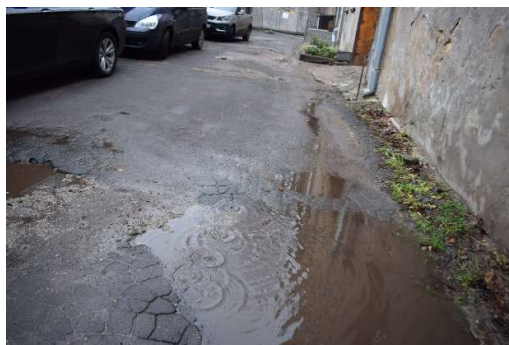
3.1.6. att. Asfaltbetona seguma bojājumi

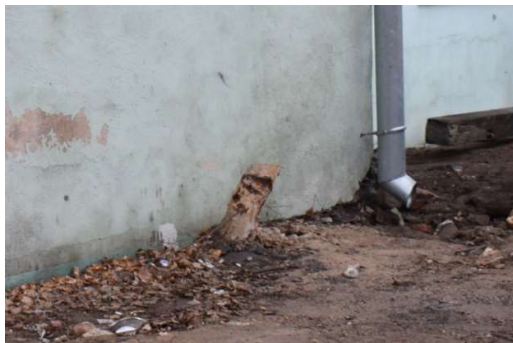
Apsekošanas laikā tika konstatēts, ka apsekotās ēkas teritorija ir nesakopta.

3.3.1. att. Koka celms pie ēkas pamatu konstrukcijas

Nepieciešams veikt celmu demontāžu, pēc demontāžas pārliecināties par pamatu mūra konstrukcijas tehnisko stāvokli un nepieciešamības gadījumā normatīvo aktu kārtībā izstrādāt pamatu pastiprināšanas risinājumu. Sakārtot teritorijas apstādījumus.

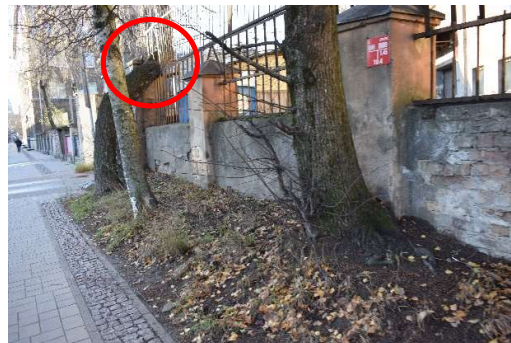
3.3.2. att. Koka izaudzis caur nožogojuma metāla režģu segmentu

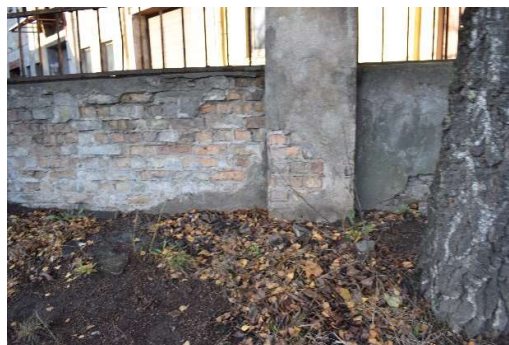
Dienvidu pusē izbūvēts apmests māla ķieģeļu nožogojums ar metāla segmentiem. Mūra nožogojuma apdares slānis tehniski nolietojies, konstatēta lokāla mūra erozija, tērauda segmentiem bojāts pretkorozijas pārklājums un atsevišķi posmi ir deformēti (skatīt 3.4.1. līdz 3.4.6. att.). Nožogojumā izbūvēti metāla vārti un automātiskā barjera. Vārti pilda savu funkciju, bet ir bojāts vārtu pretkorozijas pārklājums un attīstījusies korozija. Nožogojuma tehniskais stāvoklis neapmierinošs. Nepieciešams veikt esošās apdares demontāžu, izveidot jaunu apdares slāni, rekomendējams veikt tērauda segmentu nomaiņu. Izvērtēt metāla vārtu nepieciešamību, ņemot vērā, ka teritorija norobežota ar automātisku barjeru, rekomendējams veikt esošo vārtu demontāžu.

3.4.2. att. Teritorijas dienvidu daļas nožogojuma bojājumi

| 3.4.3. | <p>Dienvidu pusē izbūvēts apmests māla ķieģeļu nožogojums ar metāla segmentiem. Mūra nožogojuma apdares slānis tehniski nolietojies, konstatēta lokāla mūra erozija, tērauda segmentiem bojāts pretkorozijas pārklājums un atsevišķi posmi ir deformēti.</p> <p>Nožogojumā izbūvēti metāla vārti un automātiskā barjera. Vārti pilda savu funkciju, bet ir bojāts vārtu pretkorozijas pārklājums un attīstījusies korozija. Nožogojuma tehniskais stāvoklis neapmierinošs.</p> | <p>Rekomendējams remontdarbu plānā iekļaut esošās apdares demontāžu, izveidot jaunu apdares slāni, rekomendējams veikt tērauda segmentu nomainīšanu.</p> <p>Izvērtēt metāla vārtu nepieciešamību, ņemot vērā, ka teritorija norobežota ar automātisku barjeru, rekomendējams veikt esošo vārtu demontāžu.</p> <p>Rekomendējamais izpildes termiņš 3-5 gadi.</p> |

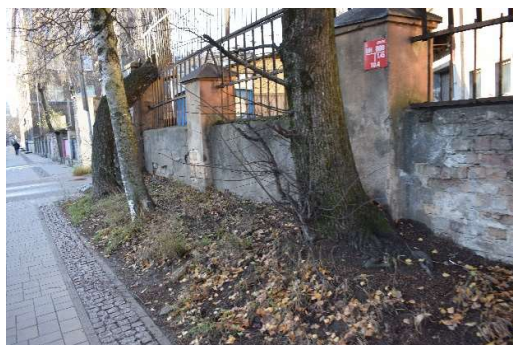
3.4.3. att. Teritorijas dienvidu daļas nožogojuma bojājumi

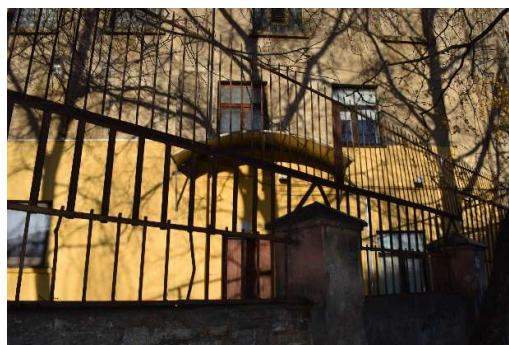
3.4.4. att. Teritorijas dienvidu daļas nožogojuma bojājumi

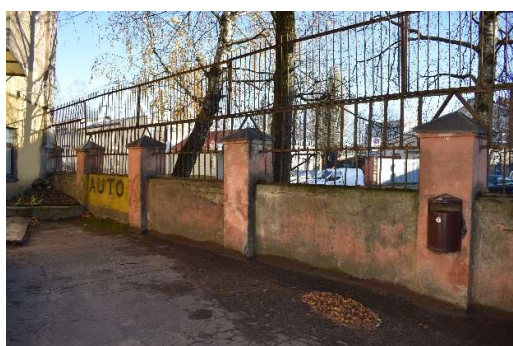
3.4.5. att. Teritorijas dienvidu daļas nožogojuma bojājumi

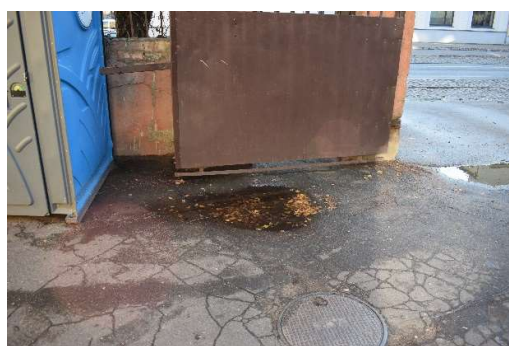
3.4.6. att. Teritorijas dienvidu daļas nožogojuma bojājumi

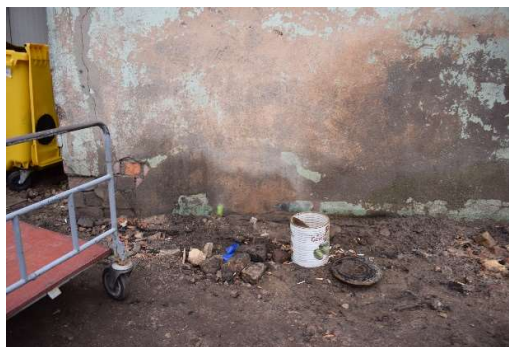
4.1.2.4. att. Virspamata bojājumi

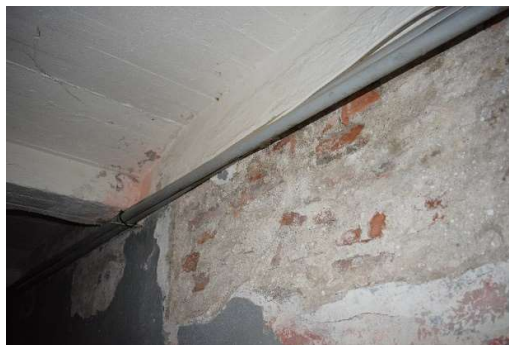
4.1.2.6. att. Kapilārā mitruma bojājumi

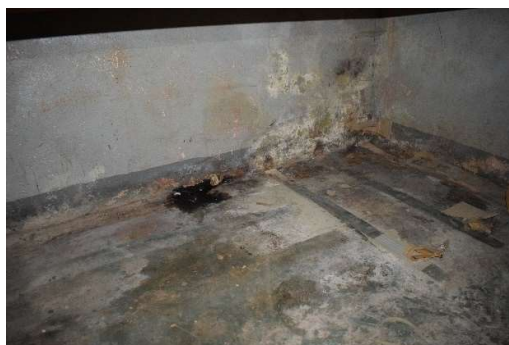
4.1.2.8. att. Kapilārā mitruma bojājumi

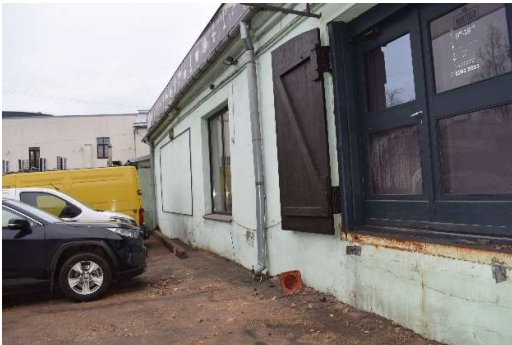
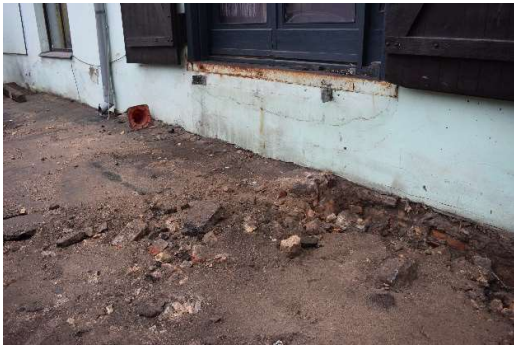
Aizsargapmale sasēdusies, izveidojušās plaisas un būtiski seguma izdrupumi, lielākoties segums nav saglabājies, uz virsmas veidojas veģetatīvie apaugumi (skatīt 4.1.2.9. un 4.1.2.10. att.).

Ēkas aizsargapmales nenodrošina lietus ūdeņu novadīšanu, tehniskais stāvoklis vērtējams kā neapmierinošs. Nepieciešams izbūvēt jaunu aizsargapmali.

| <p>4.1.2.9. att. Aizsargapmales bojājumi</p> | <p>4.1.2.10. att. Aizsargapmales bojājumi</p> | |

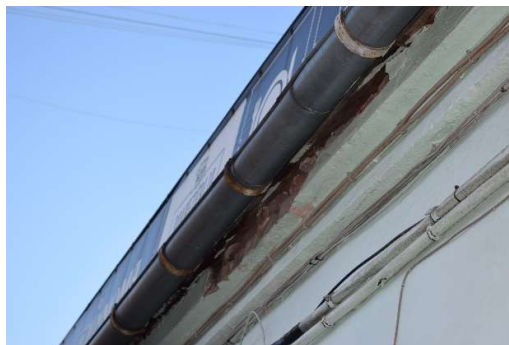
4.2.3.2. att. Lokāla mūra erozija

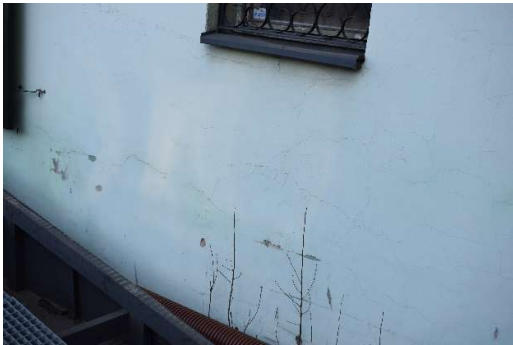
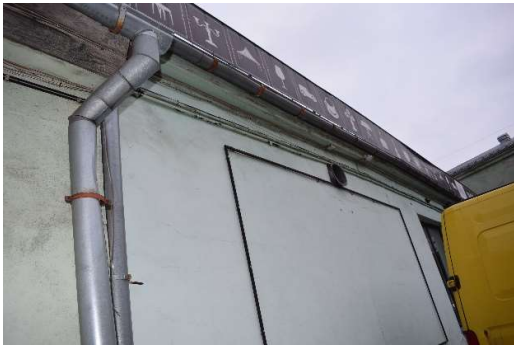
| <p>4.2.3.3. att. Nebūtiskas sīkplaisas mūra apdares slānī</p> | <p>4.2.3.4. att. Nebūtiskas sīkplaisas mūra apdares slānī</p> | |

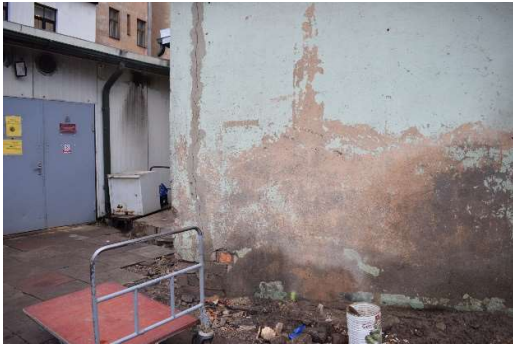
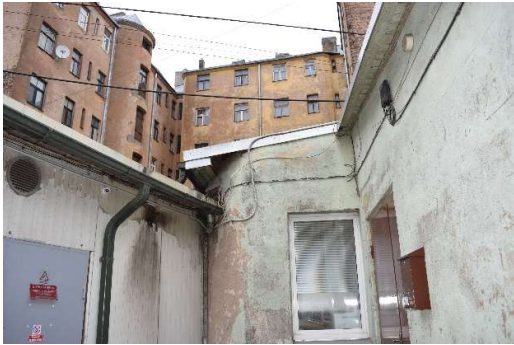
| <p>4.2.3.5. att. Mūra zona ar mitruma piesātinājumu</p> | <p>4.2.3.6. att. Mūra zona ar mitruma piesātinājumu</p> | |

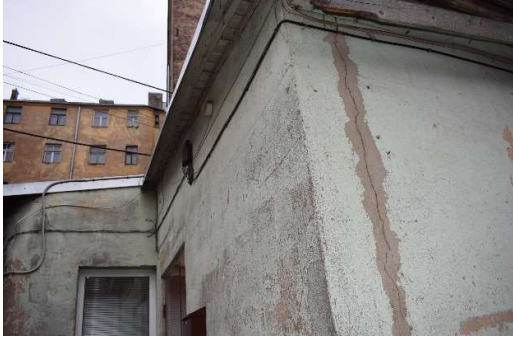
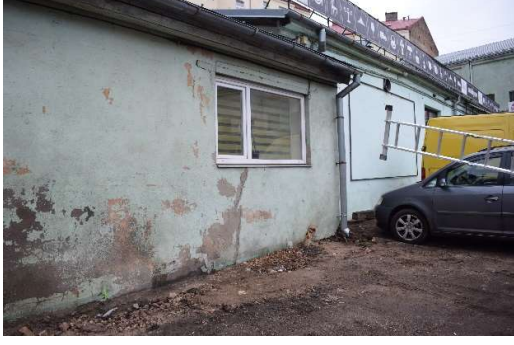
| <p>4.2.3.7. att. Nevienmērīgas sēšanās plaisa</p> | <p>4.2.3.8. att. Nevienmērīgas sēšanās plaisa</p> | |

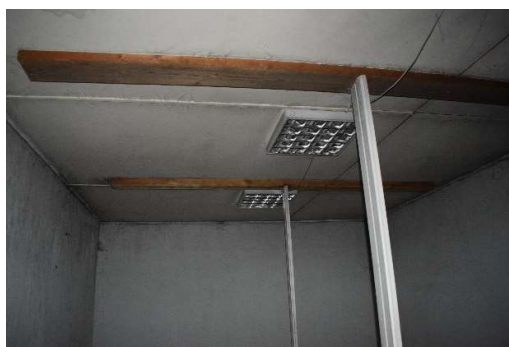
4.6.2.6. att. Pirmā stāva koka pārsegums, uzstādītie pagaidu balsti

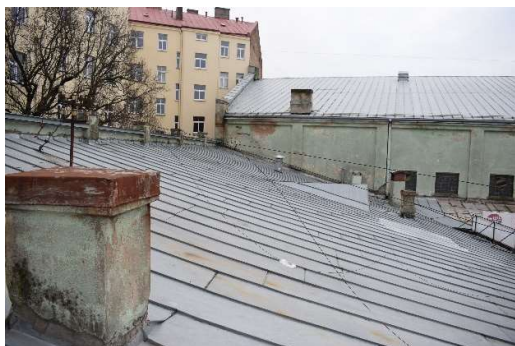
4.8.2.1. att. Jumta segums

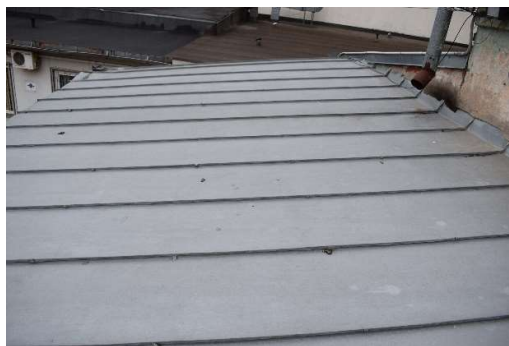
4.8.2.2. att. Jumta segums

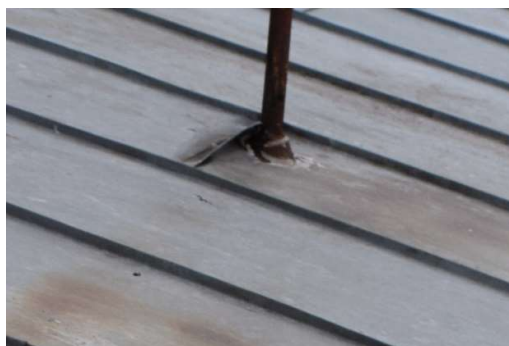
4.8.2.6. att. Nehermētisks jumta seguma un inženiertīklu izvada savienojums

| 4.8.2. | <p>Segumam konstatēti nebūtiski pretkorozijas pārklājuma bojājumi.</p> <p>Jumta segumam konstatētas izbūves nepilnības kā rezultātā nav nodrošināts pilnvērtīgs seguma hermētiskums – savienojumu vietās ar inženiersistēmu elementu izvadiem uz ēkas jumta, savienojumi ar dūmeņu un ventilācijas izvadiem.</p> <p>Uz ēkas jumta seguma saglabājušies dzesēšanas sistēmas ārējo bloku pievadi.</p> <p>Jumta seguma tehniskais stāvoklis kopumā vērtējams kā apmierinošs.</p> | <p>Lai nodrošinātu pilnvērtīgu jumta seguma hermētiskumu, jāveic nehermētisko savienojumu noblīvēšana.</p> <p>Rekomendējamais izpildes termiņš 1 gads.</p> <p>Rekomendējams remontdarbu plānā iekļaut neizmantojamo dzesēšanas sistēmas izvadu demontāžu.</p> <p>Rekomendējamais izpildes termiņš 1-2 gadi.</p> <p>Rekomendējams remontdarbu plānā iekļaut jumta seguma nomaiņu. Pirms seguma nomaiņas veikt jumta nesošo konstrukciju un membrānas apsekošanu.</p> <p>Rekomendējamais izpildes termiņš 6-10 gadi.</p> |

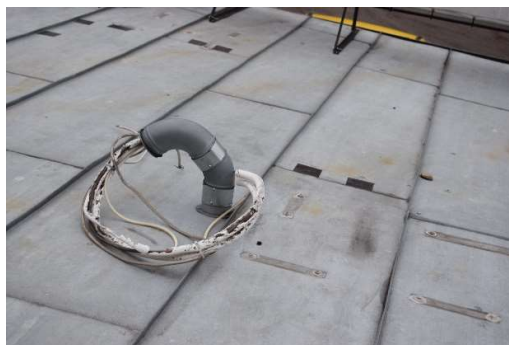
4.8.2.8. att. Nedemontēti dzesēšanas sistēmas ārējo bloku pievadi

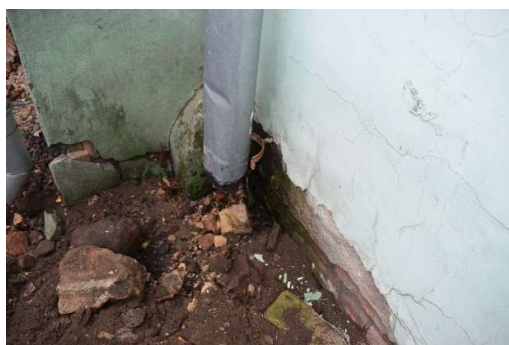
Sistēmai konstatēti nozīmīgi mehāniskie bojājumi, kā arī atsevišķiem sistēmas elementiem konstatēta korozija, lietus ūdens stāvvadi nenodrošina efektīvu nokrišņu novadīšanu prom no ēkas kā rezultātā tiek bojātas ēkas nesošās mūra konstrukcijas, iztrūkstoši sistēmas posmi, nenostiprināti sistēmas stāvvadi (skatīt 4.8.2.9. līdz 4.8.2.12. att.). Lietus ūdens novadīšanas sistēmas stāvvoklis neapmierinošs.

4.8.2.10. att. Lietus ūdens tiek novadīts tieši pie ēkas pamatu konstrukcijām

| 4.8.3. | <p>Lietus ūdens novadīšanas sistēmai konstatēti nozīmīgi mehāniskie bojājumi, kā arī atsevišķiem sistēmas elementiem konstatēta korozija, lietus ūdens stāvvadi nenodrošina efektīvu nokrišņu novadīšanu prom no ēkas kā rezultātā tiek bojātas ēkas nesošās mūra konstrukcijas, iztrūkstoši sistēmas posmi, nenostiprināti sistēmas stāvvadi.</p> <p>Lietus ūdens novadīšanas sistēmas stāvoklis neapmierinošs.</p> | <p>Veikt sistēmas pārbūvi – sistēmas elementu nostiprināšana, bojāto tekņu un stāvvadu nomaiņa. Tekņu iztīrīšana un savienojumu hermetizēšana.</p> <p>Rekomendējamais izpildes termiņš 1 gads.</p> <p>Rekomendējams remontdarbu plānā iekļaut sistēmas stāvvadu pieslēgšanu pie ārējiem lietus ūdens novadīšanas kolektoriem.</p> <p>Rekomendējamais izpildes termiņš 3-5 gadi.</p> |

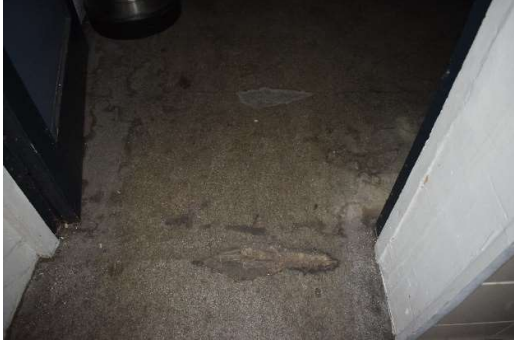
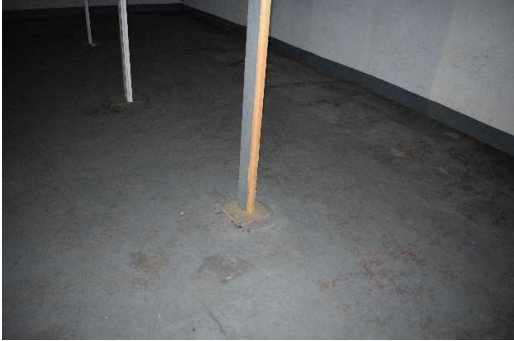
| <p><u>C.42 Smilšcementa, betona klonu grīdas;</u><br/><u>C.43 Keramikas flīžu grīdas;</u><br/><u>C.47 Mīksto ruļļmateriālu grīdas.</u><br/>Grīdas segums telpās ir atšķirīgs un veidots pēc telpu specifikas.<br/>Apsekošanas laikā nav veikti atsegumi, bet ņemot vērā ēkas būvniecības laiku, visticamāk grīdu konstrukcijās papildus skaņas izolācija nav izbūvēta.<br/>Grīdas segums lielākoties telpās nav mainīts un tas ir nolietojies (skatīt 4.12.1.1. līdz. 4.12.1.4. att.).<br/>Pagrabstāvā izbūvēta betona grīdas, virszemes stāvos veikta betona grīdu nokrāsošana vai ieklāti mīkstie ruļļmateriālu segumi. Pagrabstāva segums kopumā apmierinošā stāvoklī, rekomendējams veikt pilnīgu virszemes stāva grīdas segumu nomaiņu. Kopumā grīdas segumu tehniskais stāvoklis vērtējams kā neapmierinošs.</p> <div style="display: flex; justify-content: space-around;"> </div> <p>4.12.1.1. att. Grīdas segumu bojājumi</p> <p>4.12.1.2. att. Grīdas segumu bojājumi</p> | <p>45%</p> |

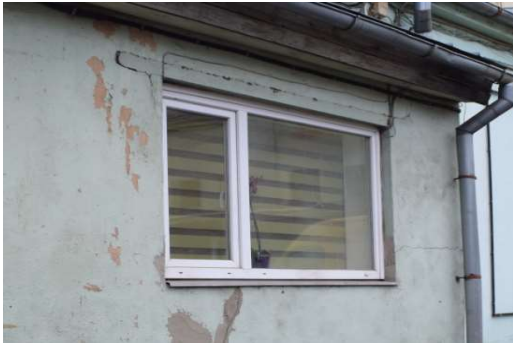
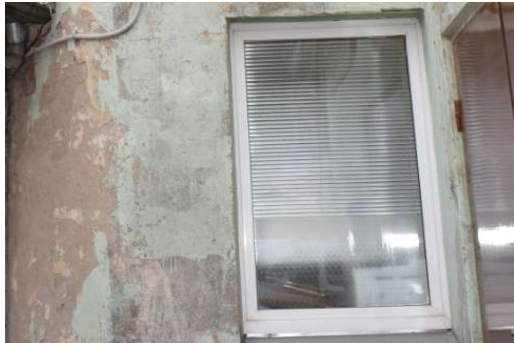
| <p><u>C.50a Logu un balkona durvju bloki, plastmasas</u></p> <p>Atsevišķām telpām veikta logu nomaiņa pret logiem ar PVC rāmi un dubulto stikla paketi (skatīt 4.13.1.4. un 4.13.1.5. att.).</p> <p>Apsekošanas laikā nav saņemta informācija par nomainīto elementu siltumtehnikajām īpašībām, vizuāli vērtējot atbilst spēkā esošajiem 2019. gada 25. jūnija Ministru kabineta noteikumu Nr. 280 "Noteikumi par Latvijas būvnormatīvu LBN 002-19 "Ēku norobežojošo konstrukciju siltumtehnika"" izvirzītajām prasībām attiecībā uz logu caurlaidības koeficientu. Logiem uzstādītas iekšējās koka palodzes un ārējās skārda. Veicot logu montāžu izveidota ārējā apdare. Kopumā labā stāvoklī.</p> <div data-bbox="266 422 776 762"> </div> <div data-bbox="800 422 1310 762"> </div> <div data-bbox="363 793 678 821"> <p>4.13.1.4. att. Logs ar PVC rāmi</p> </div> <div data-bbox="899 793 1214 821"> <p>4.13.1.5. att. Logs ar PVC rāmi</p> </div> | |

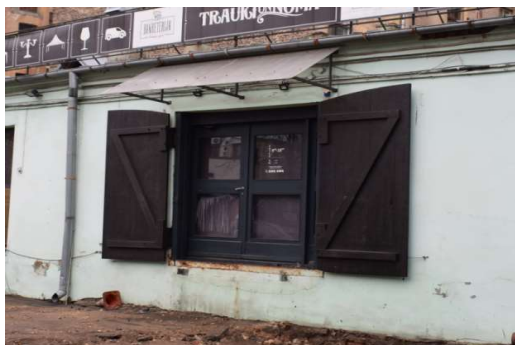
4.13.2.1. att. Ēkas ārdurvis rietumu fasādes pusē

| <p><u>C.51 Koka durvis</u></p> <p><u>C.51c Plastmasas durvis</u></p> <p><u>C.52 Metāla durvis</u></p> <p>Lielākā daļa ēkas iekšdurvju nav mainītas, tām konstatēts vērtņu nodilums un deformācijas, kas ierobežo to lietošanu, kā arī atsevišķām durvīm bojāta to veramā daļa. Bojāti arī durvju noslēgmehānismi. Atsevišķām telpām veikta durvju nomaiņa. Atjaunoto un nomainīto iekšdurvju tehniskais stāvoklis vērtējams kā apmierinošs, neatjaunoto kā neapmierinošs.</p> <p>Ēkas ziemeļu un rietumu fasādes pusē veikta ārdurvju nomaiņa (skatīt 4.13.2.1. att.). Vizuāli vērtējot ēkas ārdurvis atbilst spēkā esošajiem 2019. gada 25. jūnija Ministru kabineta noteikumu Nr. 280 "Noteikumi par Latvijas būvnormatīvu LBN 002-19 "Ēku norobežojošo konstrukciju siltumtehnika"" izvirzītajām prasībām attiecībā uz ārdurvju caurlaidības koeficientu. Ārdurvju tehniskais stāvoklis apmierinošs.</p> <p>Uzstādītās ēkas ārdurvis dienvidrietumu fasādes pusē (skatīt 4.13.2.2. att.). Vizuāli vērtējot ēkas ārdurvis neatbilst spēkā esošajiem 2019. gada 25. jūnija Ministru kabineta noteikumu Nr. 280 "Noteikumi par Latvijas būvnormatīvu LBN 002-19 "Ēku norobežojošo konstrukciju siltumtehnika"" izvirzītajām prasībām attiecībā uz ārdurvju caurlaidības koeficientu. Ārdurvju tehniskais stāvoklis neapmierinošs. Tām konstatētas spraugas un neblīvumi. Lai uzlabotu ēkas energoefektivitātes rādītājus, rekomendējams veikt ārdurvju nomaiņu.</p> <p>Pagrabstāvā ārsienā veikta durvju demontāža un ailes aizdare ar putipolistirola loksnēm (skatīt 4.13.2.3. un 4.13.2.4. att.). Rekomendējams veikt esošās aizdares demontāžu un veikt ailes aizmūrēšanu.</p> <p>Nav izbūvēta lūka nokļūšanai uz ēkas bēniņu stāvu. Rekomendējams izbūvēt.</p> | <p>45%</p> |

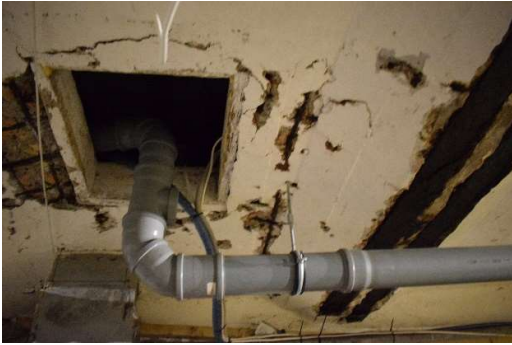
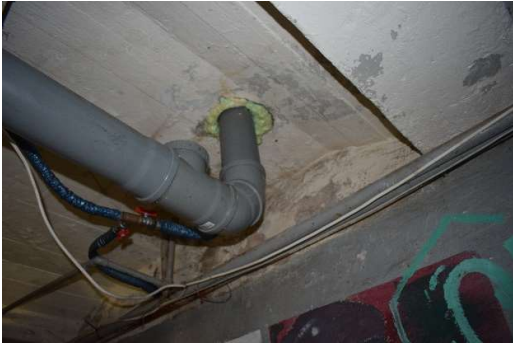
- Atsevišķās vietās nav ievērota LBN 201-15 "Būvju ugunsdrošība" 53.p. prasība – inženiertīklu šķērsojuma vietas ugunsdrošajās konstrukcijās (starpstāvu pārsegumos) nav noblīvētas, lai nesamazinātu ugunsdrošo konstrukciju ugunsizturību un nepieļautu dūmu, gāzes un uguns

| <p>izplatību vai arī noblīvēšana veikta ar neatbilstošas ugunsizturības būvizstrādājumiem (skatīt 4.15.1.1. un 4.15.1.2. att.).</p> <div style="display: flex; justify-content: space-around;"> </div> <p>4.15.1.1. att. Ugunsdrošās konstrukcijas neblīvās vietas nav pietiekami aizdarītas ar blīvējošiem, dūmus necaurļaidīgiem materiāliem, kuriem ir atbilstoša normatīvajos aktos par būvniecību noteiktā ugunsizturības robeža</p> <p>4.15.1.2. att. Ugunsdrošās konstrukcijas neblīvās vietas nav pietiekami aizdarītas ar blīvējošiem, dūmus necaurļaidīgiem materiāliem, kuriem ir atbilstoša normatīvajos aktos par būvniecību noteiktā ugunsizturības robeža</p> | |

| <p><b>4.15.2. ugunsaisardzības veidu atbilstība normatīvo aktu prasībām</b><br/>konstrukciju un materiālu tehniskā stāvokļa novērtējums ugunsizturības un dūmaisardzības aspektā</p> <p>Ēkas nesošās sienas un kāpņu telpas norobežojošās sienas ir izgatavotas no nedegošiem materiāliem – ķieģeļu mūra, starpstāvu pārsegumi no monolitā dzelzsbetona, jumta nesošās konstrukcijas ir izgatavotas no degošiem materiāliem – koka zāģmateriāliem.</p> <p>Automātiskā ugunsgrēka atklāšanas un trauksmes signalizācija apsekošanas laikā netiek ekspluatēta.</p> <p>Ēkai nav konstatēta zibensaisardzības sistēma.</p> <p>Ēkas konstrukciju un būvizstrādājumu ugunsdrošība kopumā atbilst spēkā esošajiem Ministru kabineta 2015. gada 30. jūnija noteikumiem Nr. 333 “Noteikumi par Latvijas būvnormatīvu LBN 201-15 “Būvju ugunsdrošība”” un spēkā esošā 2014. gada 1. oktobra Būvniecības likuma 9. pantam “Būtiskās būvei izvirzāmās prasības” prasībai – ugunsdrošība.</p> <p>Nepieciešams novērst konstatētās neatbilstības.</p> | - |

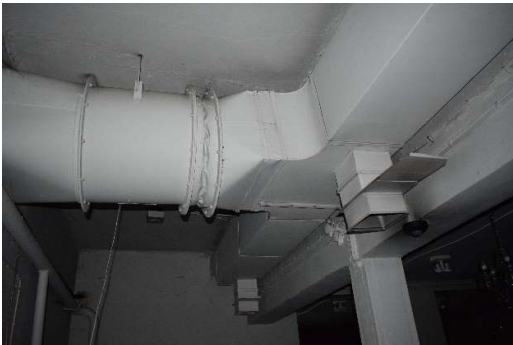
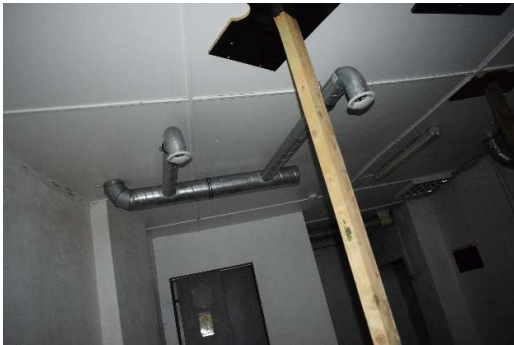
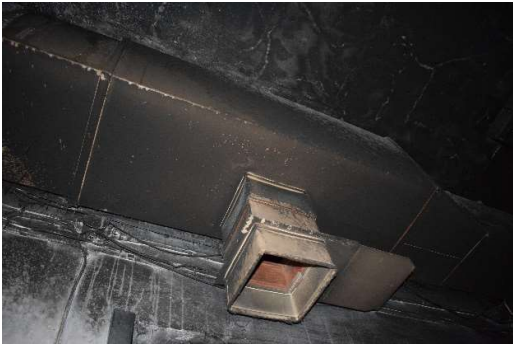
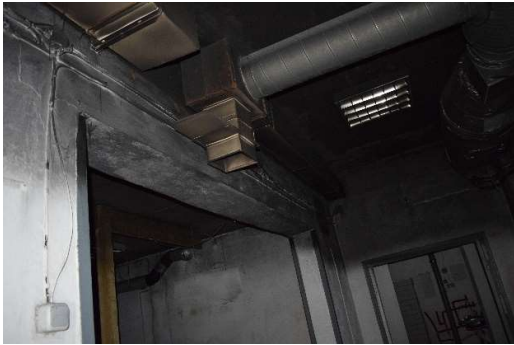
| <p>Apsekotajai ēkai izbūvēta mehāniskā ventilācijas sistēma.</p> <p>Apsekošanas laikā nav pieejama sistēmas tehniskā dokumentācija.</p> <p>Sistēmai izbūvēti skārda gaisvadi (skatīt 4.16.1.1. līdz 4.16.1.4. att.). Ņemot vērā, ka telpā Nr.11 ir bijis ugunsgrēks, iespējami sistēmas elementu bojājumi.</p> <p>Atsevišķiem ventilācijas sistēmas izvadiem uz ēkas jumta ir uzstādīti skārda noseļģumti (skatīt 4.16.5. un 4.16.6. att.). Rekomendējams uzstādīt noseļģumtus atlikušajiem izvadiem, ilgtermiņā pie jumta seguma nomaiņas izvērtēt neizmantojamo izvadu demontāžu.</p> <p>Apsekošanas laikā netika iesniegti akti par ventilācijas kanālu tīrīšanu un pārbaudi, kas saskaņā ar MK noteikumiem Nr.238. „Ugunsdrošības noteikumi” p. 91. ir jāveic ne retāk kā reizi piecos gados.</p> <p>Rekomendējams veikt nenomainīto sistēmas gaisvadu nomaiņu, veikt sistēmas pārbaudi un tīrīšanu.</p> | 45% |

| 4.16.1. att. Ventilācijas sistēmas gaisvadi | 4.16.2. att. Ventilācijas sistēmas gaisvadi | |
| 4.16.3. att. Ventilācijas sistēmas gaisvadi | 4.16.4. att. Ventilācijas sistēmas gaisvadi | |

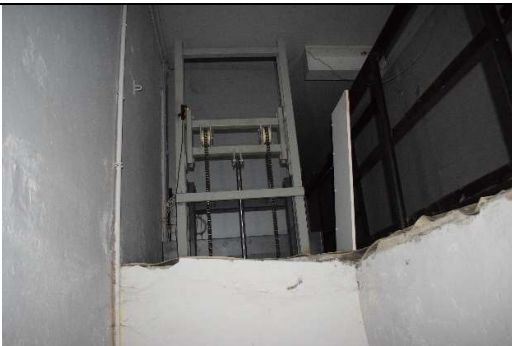
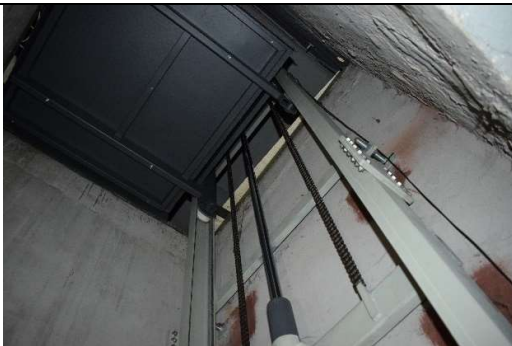
| Ēkā izbūvēta viena pacelšanas iekārta (skatīt 4.17.1. un 4.17.2. att.).<br>Šahta izbūvēta no ķieģeļu mūra, iekārtas nesošās konstrukcijas no tērauda profiliem.<br>Iekārtas šahtas labā stāvoklī. | | 15% |

| <p>4.17.1. att. Pacelšanas iekārtas šahta</p> | <p>4.17.2. att. Pacelšanas iekārtas šahta</p> | |

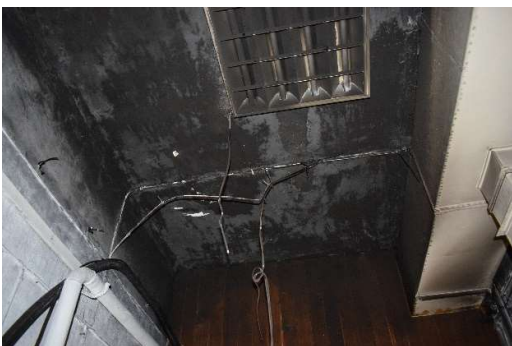
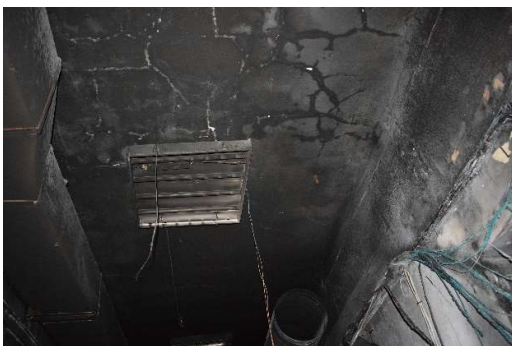
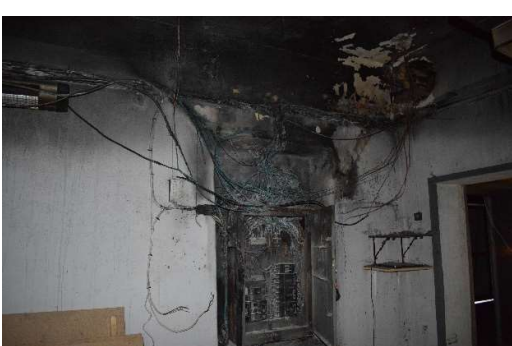
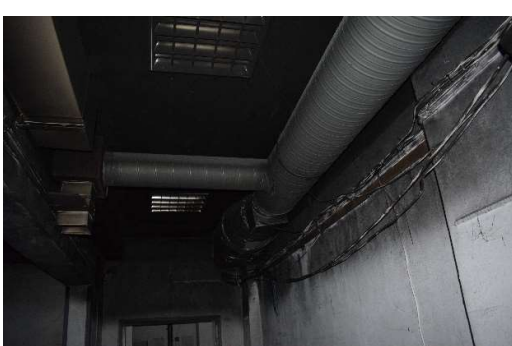
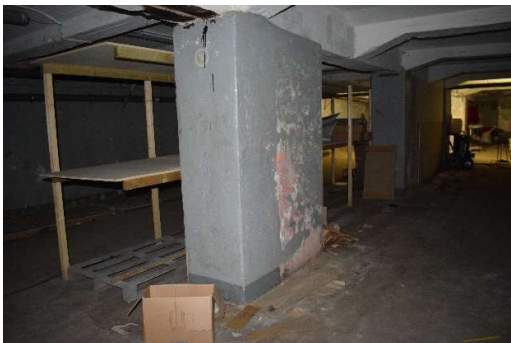
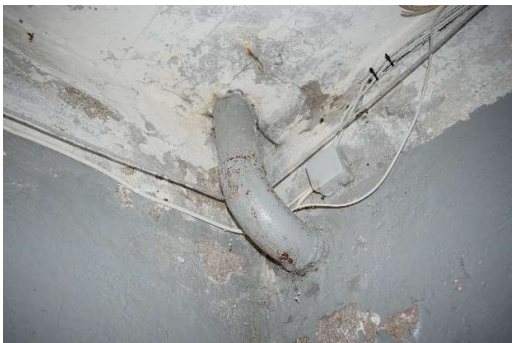
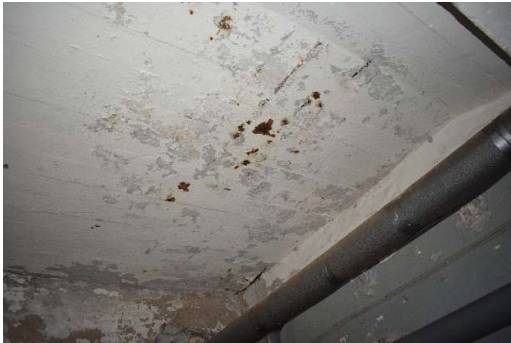
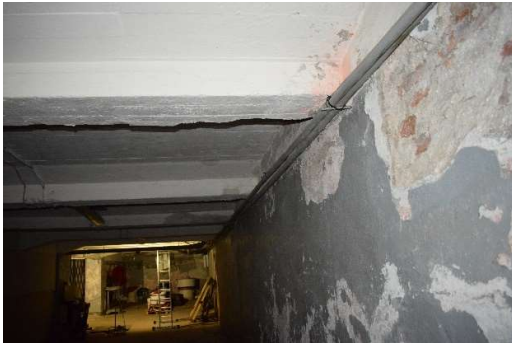
| <p><u>C.54 Īdens krāsas:</u><br/><u>C.55a Emulsijas krāsas:</u><br/><u>C.57 Keramikas flīzes:</u><br/><u>C.58 Apmetums:</u><br/><u>C.58a Apdarināmas (piem., ģipškartona) apšuvuma plātnes:</u><br/><u>C.59c Piekargriesti.</u></p> <p>Ēkas iekšējā apdares kopumā ir nolietojusies, konstatēti plaši apdares bojājumi, vairākās telpās apdares stāvoklis neatbilst higiēnas prasībām.</p> <p>Iekšējās apdares stāvoklis vērtējams kā neapmierinošs.</p> <p>Nepieciešams veikt kompleksu iekšējās apdares atjaunošanu, ēkas pagrabstāva telpām iestrādāt sanācijas apmetumu.</p> | | <p>70%</p> |
| <p>4.18.1.1. att. Iekšējās apdares bojājumi</p> | <p>4.18.1.2. att. Iekšējās apdares bojājumi</p> | |
| <p>4.18.1.3. att. Iekšējās apdares bojājumi</p> | <p>4.18.1.4. att. Iekšējās apdares bojājumi</p> | |

| 4.18.1.5. att. Iekšējās apdares bojājumi | | | |
| 4.18.1.6. att. Iekšējās apdares bojājumi | | | |
| 4.18.1.7. att. Iekšējās apdares bojājumi | | | |
| 4.18.1.8. att. Iekšējās apdares bojājumi | | | |

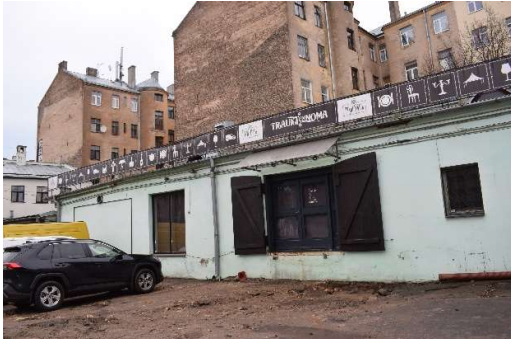
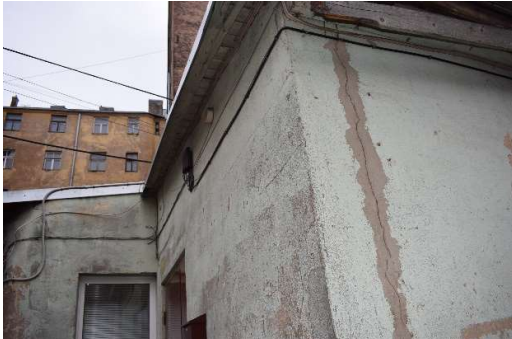
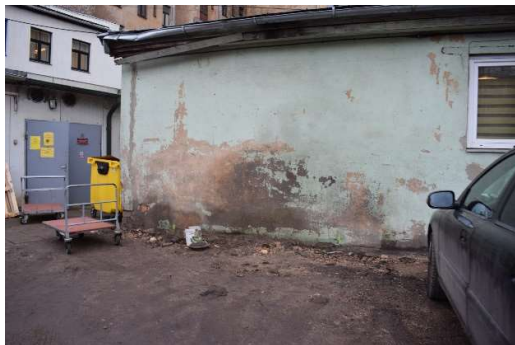
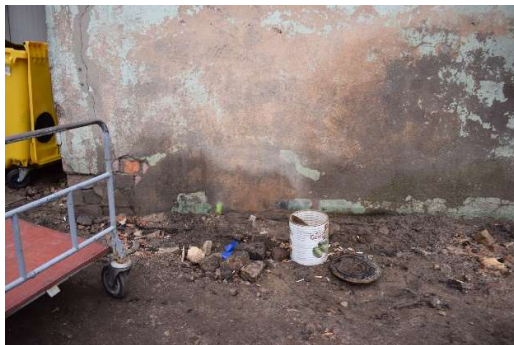
| <div>C.58-f Apmetums</div> <p>Apsekotās ēkas ārējo fasādi veido apmests un krāsots ķieģeļu mūris.</p> <p>Konstatētas plaisas, kas liecina par nebūtisku pamatu un pamatnes nevienmērīgu sēšanos, karnīzes daļā konstatēti mūra izdrupumi, uz ārējām virsmām izveidojas veģetatīvie apaugumi un izsāļējumi, lokālā nebūtiska mūra erozija. Ēkas fasādēm konstatēti plaši mitruma un sala rezultātā radīti apdares bojājumi. Detalizēti skatīt atzinuma 4.1. un 4.2. nodaļu.</p> <p>Arējās apdares tehniskais stāvoklis vērtējams kā neapmierinošs. Veicot ēkas energoefektivitātes uzlabošanas pasākumus, izveidot ēkas ārējo apdari.</p> | | | |
| 4.19.1.1. att. Ārējās apdares bojājumi | | | |
| 4.19.1.2. att. Ārējās apdares bojājumi | | | |

| <p>4.19.1.3. att. Ārējās apdares bojājumi</p> | <p>4.19.1.4. att. Ārējās apdares bojājumi</p> | |

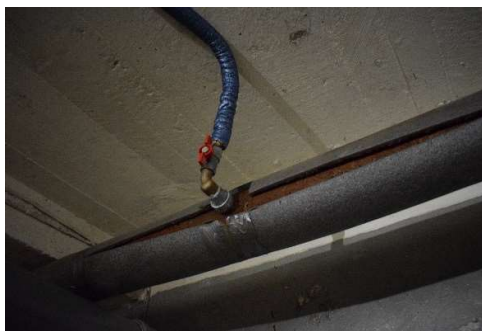
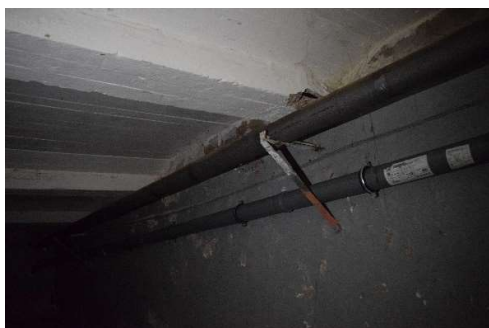
5.1.1.2. att. Aukstais ūdensvads

5.1.1.3. att. Aukstais ūdensvads

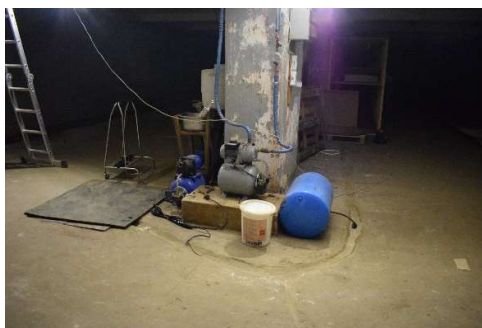
5.1.1.4. att. Aukstais ūdensvads, patēriņa skaitītājs ar spiediena paaugstināšanas iekārtu

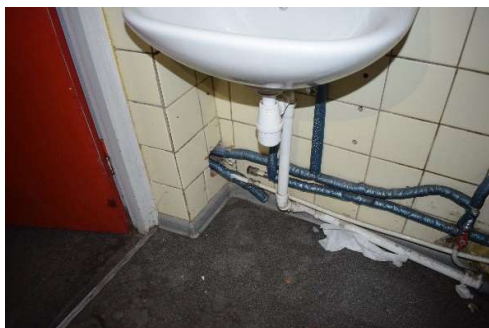
5.1.1.5. att. Sanitārtehnisko iekārtu pievadi

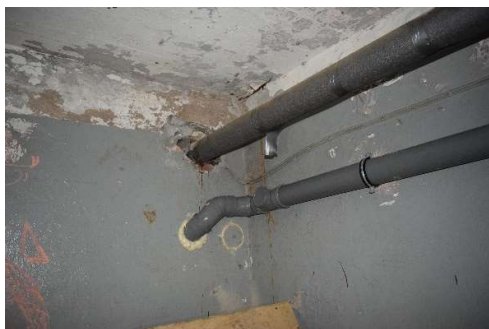
5.2.1.1. att. Sadzīves kanalizācijas izvads

Ēkas sadzīves kanalizācijas sistēma kopumā atbilst spēkā esošo 2015. gada 30. jūnija Ministru kabineta noteikumu Nr. 322 "Noteikumi par Latvijas būvnormatīvu LBN 221-15 "Ēku iekšējais ūdensvads un kanalizācija"" prasībām.

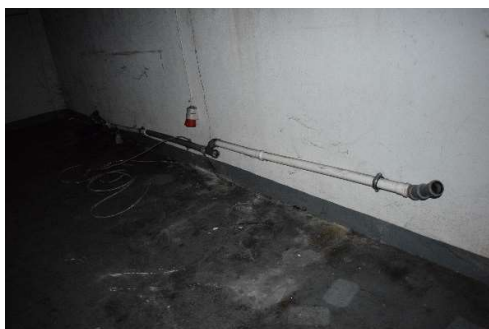
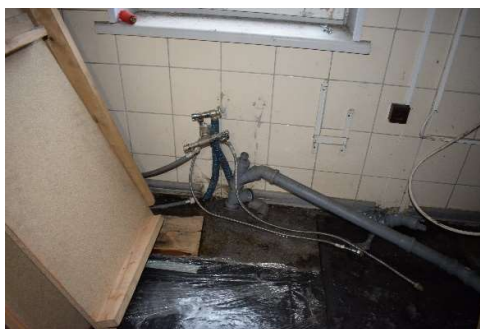
5.2.1.3. att. Sanitāro iekārtu kanalizācijas pievadi

5.2.1.4. att. Sanitāro iekārtu kanalizācijas pievadi

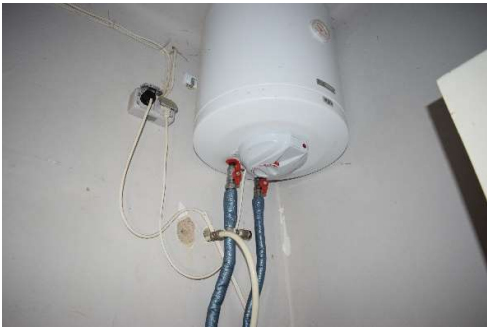
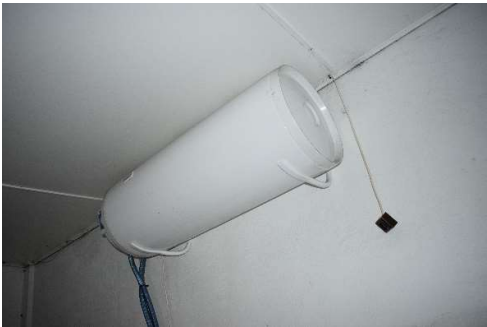
Karstā ūdens cauruļvadu un iekārtu tehniskais stāvoklis ir labs. Ēkas karstā ūdensvada sistēma kopumā atbilst spēkā esošo 2015. gada 30. jūnija Ministru kabineta noteikumu Nr. 322 "Noteikumi par Latvijas būvnormatīvu LBN 221-15 "Ēku iekšējais ūdensvads un kanalizācija"" prasībām.

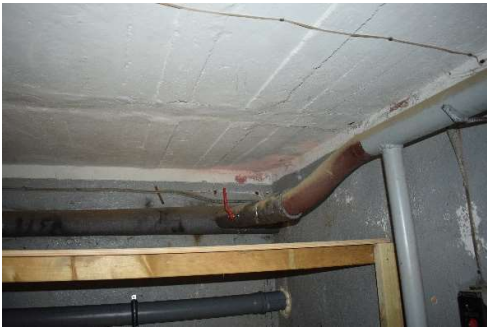
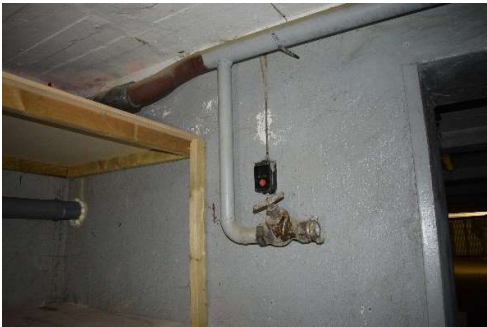
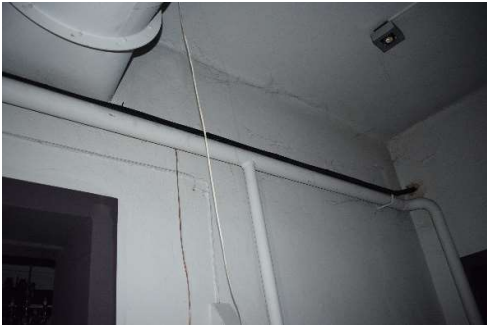
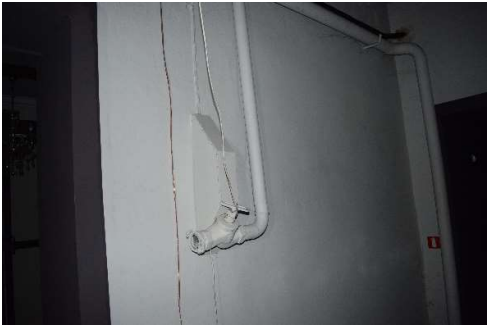
| <p><u>C.60a Ugunsdzēsības ūdensvads</u></p> <p>Ēkā ierīkota iekšējā ugunsdzēsības ūdensapgādes sistēma - iekšējie ugunsdzēsības ūdensvada krāni (skatīt 5.3.1.1. līdz 5.3.1.4. att.). Apsekošanas laikā nav konstatēta ugunsdzēsības sūkņu telpa.</p> <p>Sistēma izbūvēta no krāsotiem melnā metāla cauruļvadiem. Sistēmas cauruļvadi kopumā apmierinošā stāvoklī.</p> <p>Apsekošanas laikā konstatēts, ka iekšējai ugunsdzēsības sistēmai nav veikta pārbaude atbilstoši kā to MK noteikumu Nr.238. „Ugunsdrošības noteikumi” p. 117., pārbaudi ir jāveic ne retāk kā reizi gadā, kā arī sistēma un tās elementi neatbilst normatīvo aktu prasībām.</p> <p>Saskaņā ar spēkā esošo 2015. gada 30. jūnija Ministru kabineta noteikumu Nr. 322 “Noteikumi par Latvijas būvnormatīvu LBN 221-15 “Ēku iekšējais ūdensvads un kanalizācija”” 1.tabulas prasībām ēkā var neizbūvēt ugunsdzēsības iekšējo ūdensvadu. Izvērtēt sistēmas nepieciešamību. Neveicot sistēmas demontāžu, veikt sistēmas pārbūvi un nodrošināt tās atbilstību normatīvo aktu prasībām.</p> | | 30% |

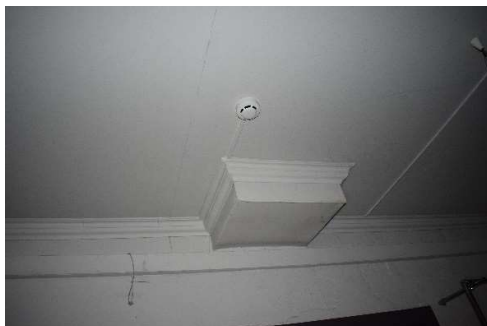
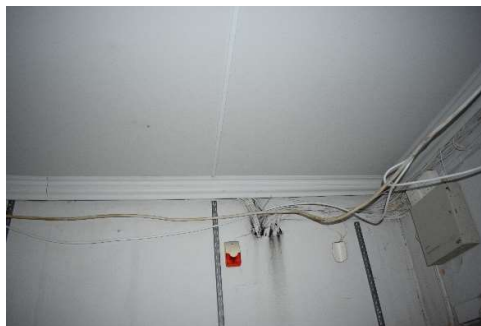
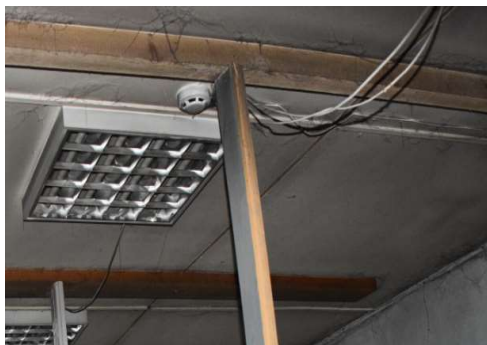
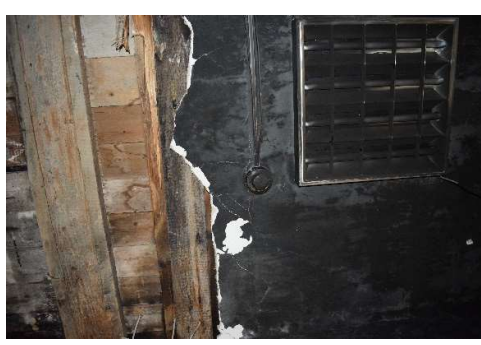
5.3.1.1. att. Uzstādītais dūmu detektors

5.3.1.2. att. Uzstādītā trauksmes sirēna

5.3.1.3. att. Uzstādītais dūmu detektors

5.3.1.4. att. Uzstādītais dūmu detektors

Nepieciešams veikt esošās sistēmas demontāžu, izbūvēt jaunu automātisko ugunsgrēka atklāšanas un trauksmes signalizācijas sistēmu atbilstoši normatīvo aktu prasībām, objektā nodrošināt visu nepieciešamo sistēmas izpildedokumentāciju saskaņā ar normatīvo aktu prasībām.

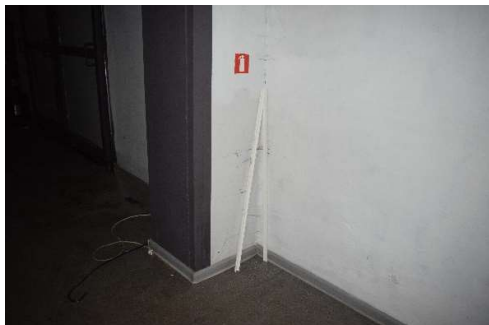
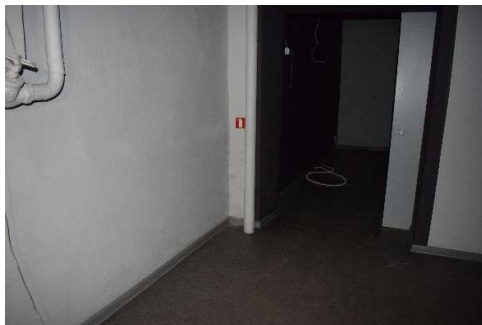
Ēkā nav izvietoti ugunsdzēsamie aparāti, saglabājušies elementu marķējumi (skatīt 5.3.1.5. un 5.3.1.6. att.).

5.3.1.5. att. Ugunsdzēsamā aparāta marķējums

5.3.1.6. att. Ugunsdzēsamā aparāta marķējums

Kopumā ēkas ugunsdrošības līdzekļu stāvoklis neapmierinošs. Līdz ēkas ekspluatācijas atsākšanai nepieciešams novērst konstatētas neatbilstības.

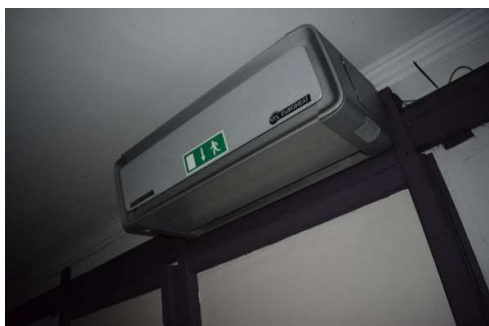
Ēkas galvenā izeja ir marķēta ar evakuācijas zīmi, pārējā ēkā nav evakuācijas norāžu (skatīt 5.3.1.7. att.). Nav uzstādīti evakuācijas gaismekļi.

5.3.1.7. att. Marķēta evakuācijas izeja

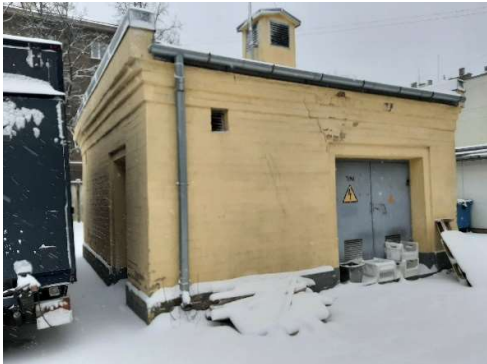
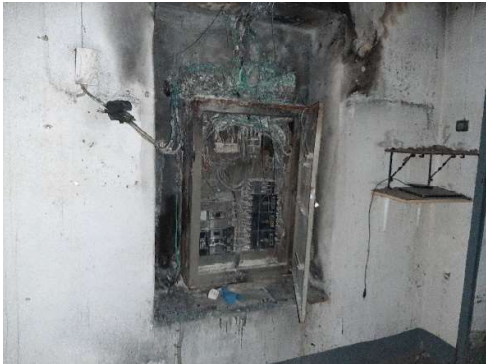
| <b>5.9.1. Elektroapgādes avots tīkla spriegums, ievada un sadalošās elektroietaisies</b><br>Galvenā elektroapgāde tiek nodrošināta no 10/0,4 kV AS “Sadales Tīkls” transformatoru apakšstacijas T50336 (5.9.1.att.). Ēkas spriegums ir trīsfāžu maiņspriegums ar sprieguma efektīvo vērtību 400 V.<br>Ēkās galvenās elektroapgādes sadalne ir cietusi ugunsgrēkā (5.9.2.att.). Sadalne pilnībā jānomaina, apsekošanas brīdī tā netiek ekspluatēta un ēkas elektroapgādes sistēma ir atslēgta.<br><b>5.9.2. Barošanas pievadi liftam, siltummezglam, dežūrapgaismojumam, pretvēja aizsardzībai, citām iekārtām un ietaisēm</b><br>Ēkā paredzēta vieta pacēlājam no pagrabstāva uz 1.stāvu, bet apsekošanas brīdī pacēlājs bija demontēts.<br>Ēkās nav uzstādīts evakuācijas un avārijas apgaismojums.<br><b>5.9.3. Spēka patērētāji, to jauda</b><br>Apsekošanas brīdī ēka ir atbrīvota.<br><b>5.9.4. Elektromērījumi</b><br>Objekta elektroinstalācijai elektromērījumi nav veikti.<br><b>5.9.5. Vispārējs elektroinstalācijas stāvoklis</b><br>Lielai daļai no elektroietaisēm nav uzstādītā brīdinājuma zīme “Bīstami elektrība”, MK 1041 pārkāpums.<br>Elektroinstalāciju ēkā lit. 003 nepieciešams pilnībā pārbūvēt saistībā ar ugunsgrēka sekām (5.9.3., 5.9.4. att.). Nepieciešams nomainīt ievada elektroapgāde kabeļi. Nepieciešams pilnībā atjaunot elektroinstalāciju telpās nr.: 10., 11. un 12. Telpās nr.: 8., 12., 13., 14., 15., 16. un pagrabstāvā nepieciešams uzstādīt gaismekļus un citas demontētās elektroiekārtas, vai demontēt neekspluatēto elektroinstalāciju. | <b>70%</b> |

| 5.9.1. att. Transformatoru apakšstacija T50336 | 5.9.2. att. Sadalne 1. stāvā |

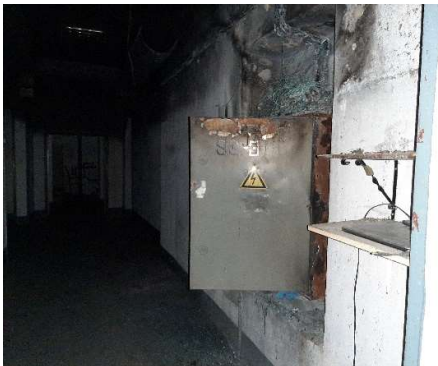
| <p>Ēkas lit. 004 jumta stāva elektroinstalācija ir avārijas stāvoklī telpā nr. 62 un nepieciešams to pilnība pārbūvēt.</p> <p>Ēkas lit. 004 2. stāva telpu nr.: 8., 9., 10. un 1.stāva telpu nr.: 1., 7., 8., 9. un 10. nepieciešams pilnība pārbūvēt. Pirmā stāva telpām nr.: 1., 2., 3., 4., 6. un 11. nepieciešams novērst defektus pirms nodošanas nomniekiem lietošanā.</p> <p>Ēkas lit. 004 rampas elektroinstalācija – slēdži un kontaktligzdas ir ar bojātu korpusu un nav nostiprinātas.</p> | |
| 5.9.3. att. Ugunsgrēka laikā cietusī elektroinstalācija | 5.9.4. att. Pēc ugunsgrēka elektroinstalācijas elementi: gaismekļi, iekārtas ir demontēti |

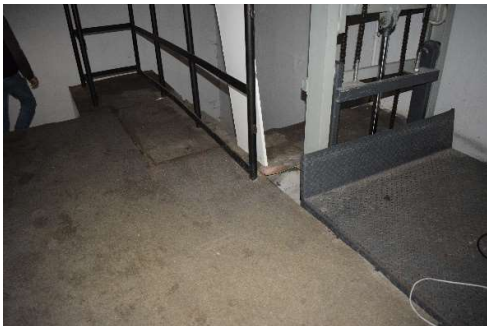
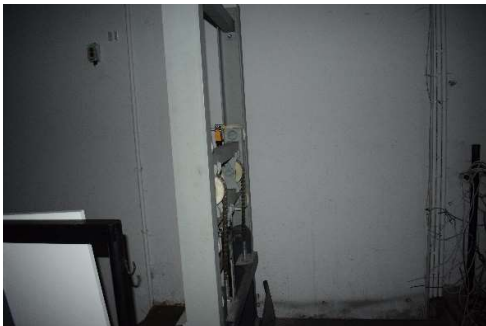
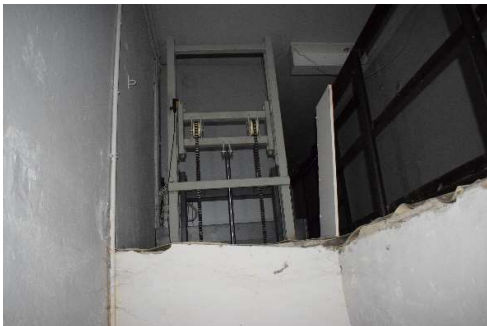
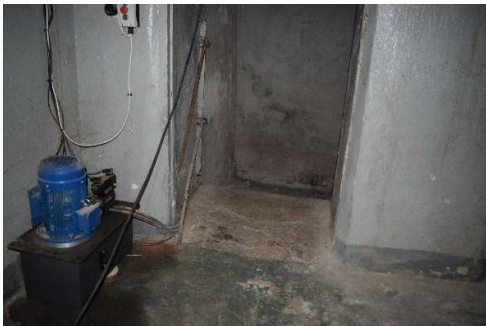
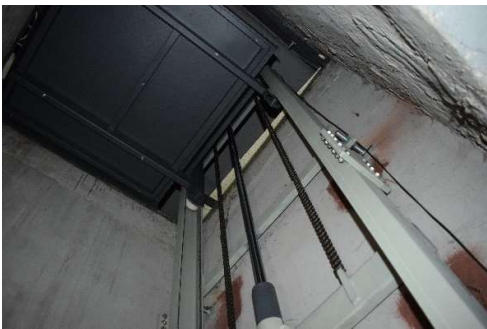
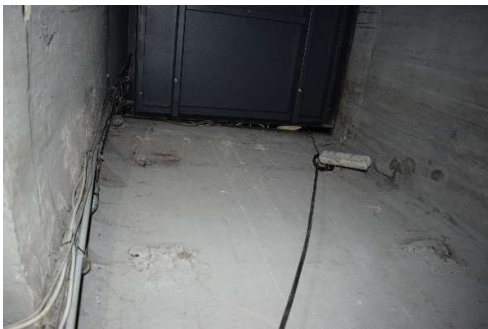
| <b>65. Liftu iekārtas</b><br>Ēkai izbūvēta viena pacelšanas iekārta ēkas centrālajā daļā (skatīt 5.12.1.1. līdz 5.12.1.6. att.).<br>Apsekošanas laikā lifta iekārta netiek ekspluatēta.<br>Nav veiktas normatīvajos aktos paredzētās pārbaudes un apkopes.<br>Lifta iekārtas tehniskais stāvoklis labs, nav pieļaujama iekārtas ekspluatācija līdz normatīvo aktu kārtībā paredzēto pārbaužu veikšanai, kā arī veikt paredzētās iekārtas apkopes saskaņā ar ražotāja norādījumiem. | 15% |

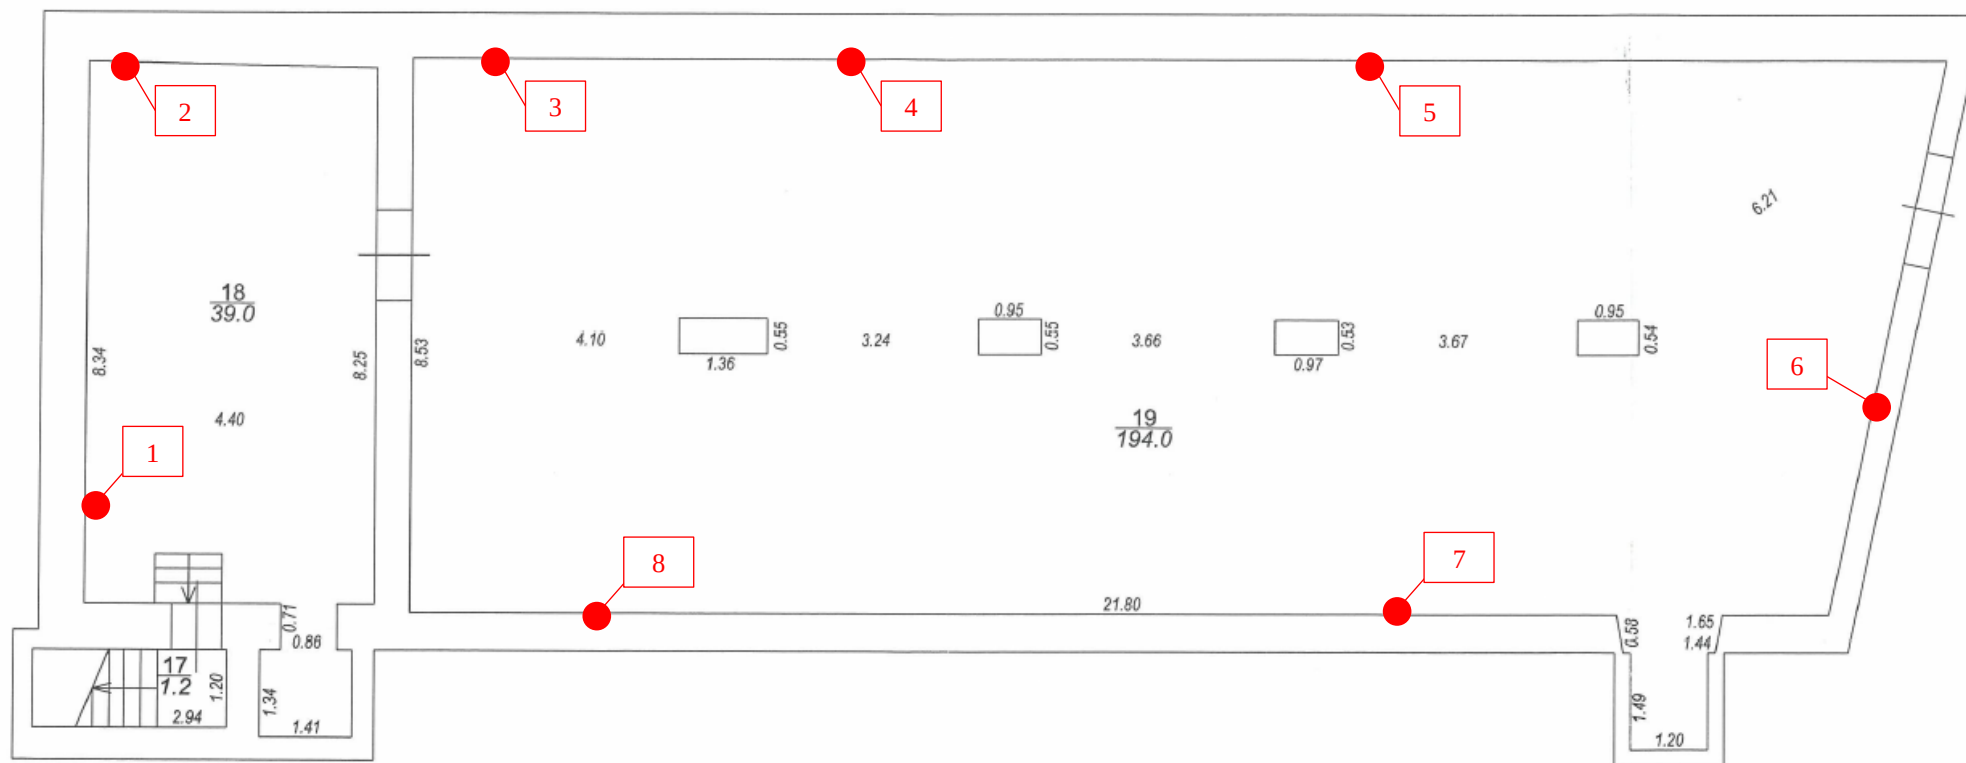
## Testēšanas zonu izvietojuma shēma

| Pasūtījuma datums | 2020.gada 17.decembris | Lapa | 1 | no | 3 | | | |
|---|---|---|---|---|---|---|---|---|
| Vizuālās apskates rezultāti un jebkura cita pieejamā informācija par iespējamiem bojājumiem | Metāla sijas ar paaugstinātu korozijas līmeni, atsevišķās testēšanas zonās korozija virs 10% no šķērssgriezuma | | | | | | | |
