## **Paskaidrojuma raksts**

Ēkas tehniskā stāvokļa un ieguldījumu novērtējumam

Objekts: Noliktava, kadastra apz. 0100 027 0071 003, Brīvības iela 188 k-3, Rīga LV-1020.

## Ēkas (būves) tehniskās apsekošanas atzinums

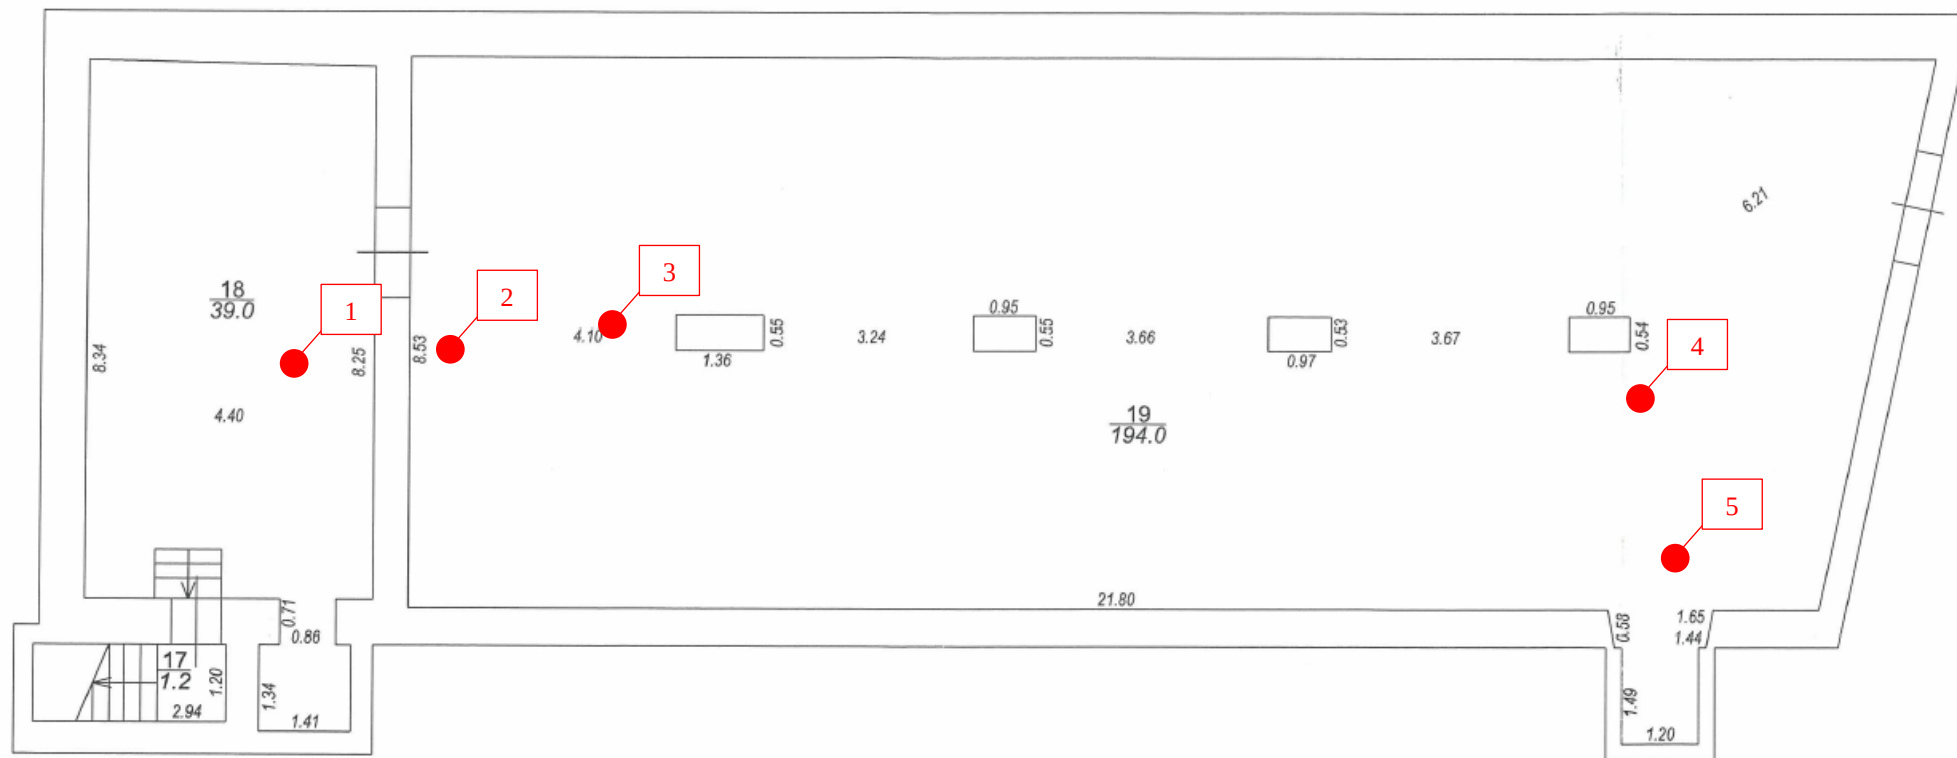
## Testēšanas zonu izvietojuma shēma

| Pasūtījuma datums | 2020.gada 17.decembris | | Lapa 1 no 2 | | | |
|---|---|---|---|---|---|---|
| Vizuālās apskates rezultāti un jebkura cita pieejamā informācija par iespējamiem bojājumiem | Vizuāli vērtējot konstrukcijas ar paaugstinātu mitrumu, attīstījusies metāla detaļu korozija | | | | | |

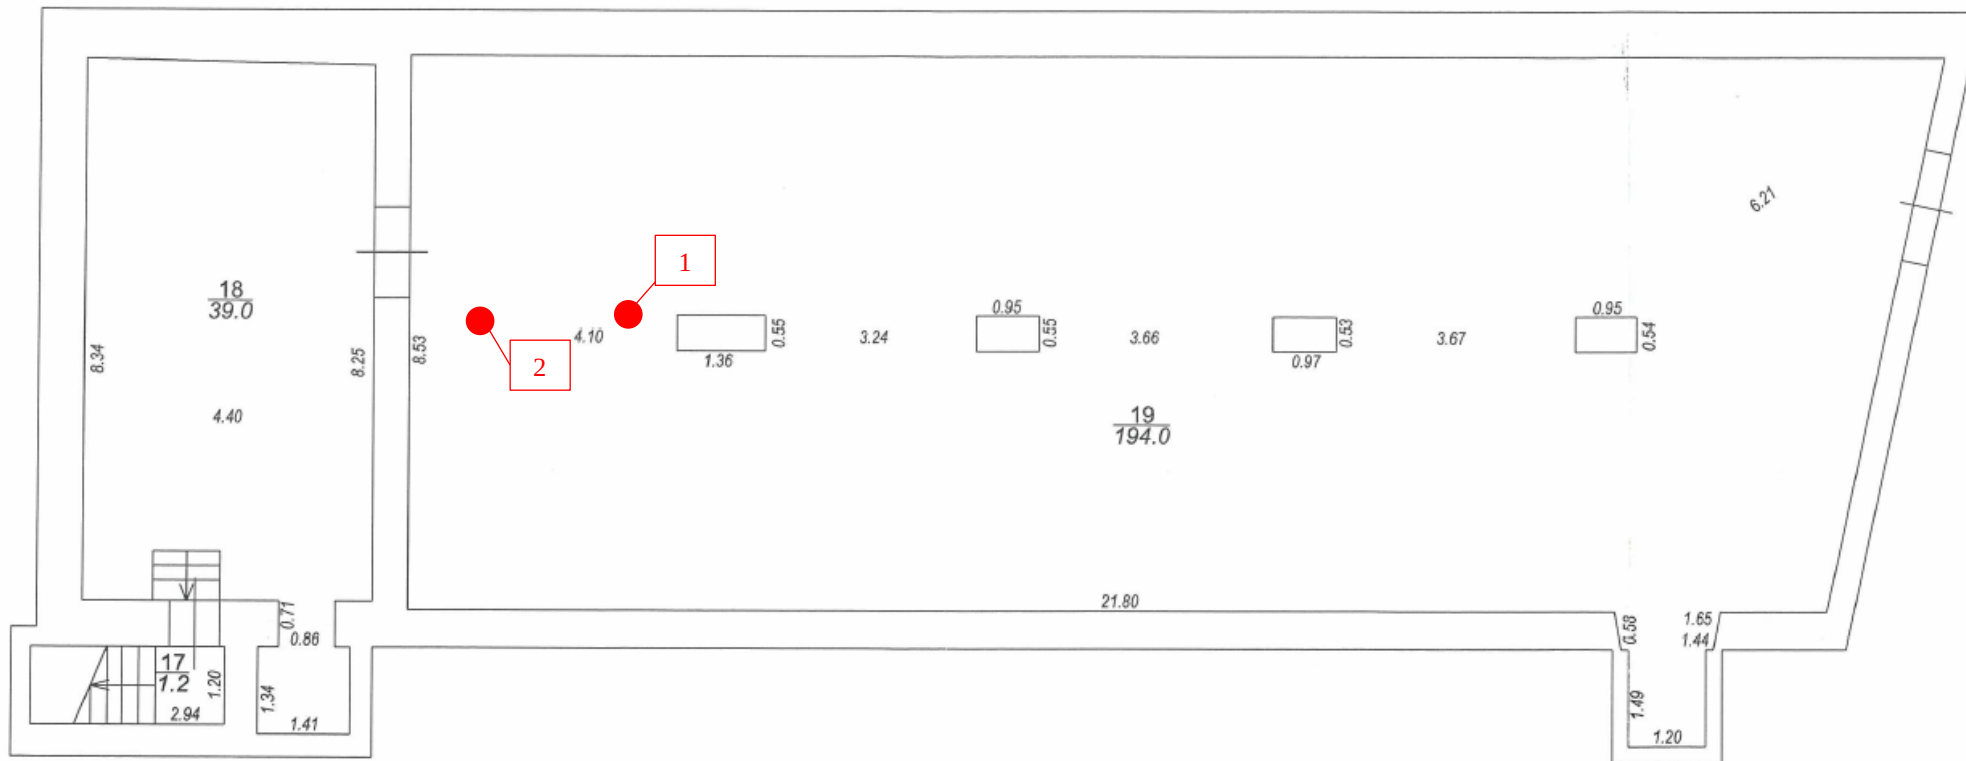
## Testēšanas zonu izvietojuma shēma

| Vizuālās apskates rezultāti un jebkura cita pieejamā informācija par iespējamiem bojājumiem | | | Vizuāli vērtējot konstrukcijas ar paaugstinātu mitrumu, attīstījusies metāla detaļu korozija | | | |
