## **Paskaidrojuma raksts**

Ēkas tehniskā stāvokļa un ieguldījumu novērtējumam

Objekts: Noliktava, kadastra apz. 0100 027 0071 004, Brīvības iela 188 k-2, Rīga LV-1020.

## Ēkas (būves) tehniskās apsekošanas atzinums

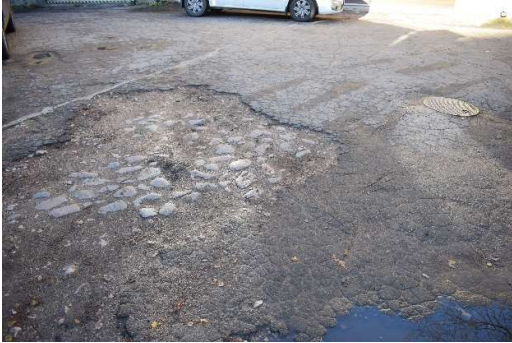
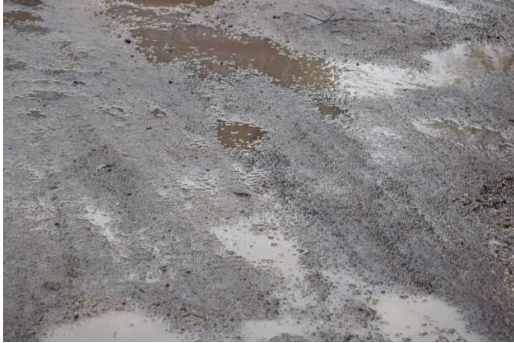
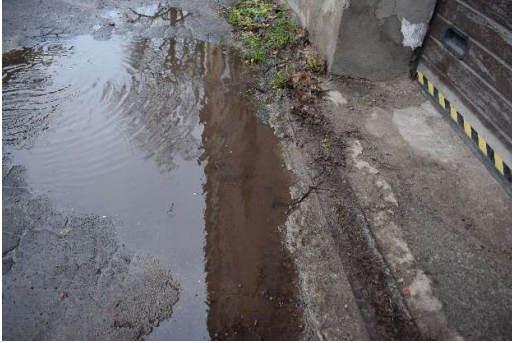
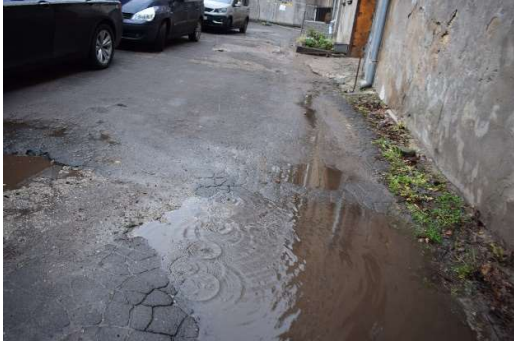
| <p>Apsēkošanas objekta vai apsēkošanas priekšmeta nosaukums</p> <p>Īss konstatēto bojājumu un to cēloņu apraksts, tehniskā stāvokļa novērtējums atsevišķiem būves elementiem, konstrukciju veidiem, būves daļām. Atbilstība normatīvo aktu prasībām</p> | <p>Tehniskais nolietojums (%)</p> |
|---|---|
| <p><u>75. Ietves, celi un iesēgti laukumi.</u></p> <p>Gar apsēkoto ēku gājēju celiņi un brauktuves ir izveidotas no asfaltbetona seguma.</p> <p>Bojāta ieklātā asfaltbetona seguma struktūra, seguma izdrupumi, izveidojušās plaisas un būtiskas bedres, seguma pamatnes sēšanās, uz seguma virsmas izveidojušies veģetatīvie apaugumi, daudzviet segums pilnībā demontēts (skatīt 3.1.1. līdz 3.1.6. att.). Nevienmērīgas sēšanās rezultātā novērojami seguma nelīdzenumi kā rezultātā netiek nodrošināta normāla nokrišņu ūdeņu novadīšana no stāvlaukumu virsmas, kas veicina seguma degradāciju.</p> <p>Kopumā brauktuvju, ietvju un stāvlaukumu segumu tehniskais stāvoklis vērtējams kā neapmierinošs un fiziski nolietojies, daļēji pilda savas funkcijas. Ņemot vērā, ka brauktuvēm nav jāuzņem lielas satiksmes slodzes, konstatētie defekti nerada sevišķu bīstamību, taču seguma tehniskais stāvoklis apgrūtina nokrišņu novadīšanu un seguma uzkopšanu. Izveidotās stāvvietas neapzīmētas un neorganizētas.</p> <p>Nepieciešams veikt pilnīgu seguma un pamatnes nesošo kārtas demontāžu. Izbūvēt jaunu drenējošo slāni, nesaistītu minerālmateriālu pamatnes nesošo slāni, veikt armēšanu ar ģeosintētiskiem materiāliem (ģeorežģis), nesaistītu minerālmateriālu kārtu un bruģakmens vai asfaltbetona seguma izbūve.</p> | <p>60%</p> |

| 3.1.3. att. Asphaltbetona seguma bojājumi | 3.1.4. att. Asphaltbetona seguma bojājumi | |
| 3.1.5. att. Asphaltbetona seguma bojājumi | 3.1.6. att. Asphaltbetona seguma bojājumi | |

| Atzinuma sadaļa | Secinājumi | Ieteikumi |
|---|---|---|
| 3.1.1. | Bojāta ieklātā asfaltbetona seguma struktūra, seguma izdrupumi, izveidojušās plaisas un būtiskas bedres, seguma pamatnes sēšanās, uz seguma virsmas izveidojušies veģetatīvie apaugumi, daudzviet segums pilnībā demontēts.<br>Nevienmērīgas sēšanās rezultātā novērojami seguma nelīdzenumi kā rezultātā netiek nodrošināta normāla nokrišņu ūdeņu novadīšana no stāvlaukumu virsmas, kas veicina seguma degradāciju. | |

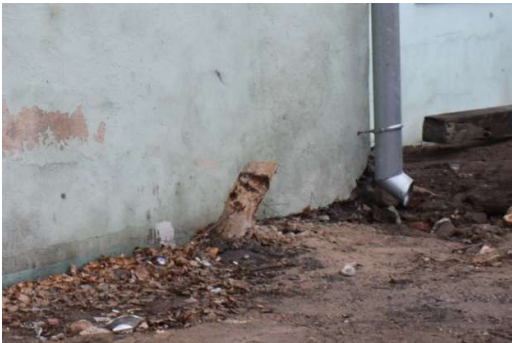
| <u>76. Zālie stādījumi.</u><br>Apkārt ēkai atsevišķos laukumos ir iesēts zālājs, kā arī ir izveidoti dažādi dekoratīvo krūmu un koku apstādījumi. Atsevišķās vietās pie ēku pamatiem saglabājušies koku celmi, teritorijas dienvidu daļā caur nožogojumu izaudzis koks (skatīt 3.3.1. un 3.3.2. att.).<br><br>Apsekošanas laikā tika konstatēts, ka apsekotās ēkas teritorija ir nesakopta.<br><br>Nepieciešams veikt celmu demontāžu, pēc demontāžas pārliecināties par pamatu mūra konstrukcijas tehnisko stāvokli un nepieciešamības gadījumā normatīvo aktu kārtībā izstrādāt pamatu pastiprināšanas risinājumu. Sakārtot teritorijas apstādījumus. | | Netiek<br>piemērots |

| <p>3.3.1. att. Koka celms pie ēkas pamatu konstrukcijas</p> | <p>3.3.2. att. Koka izaudzis caur nožogojuma metāla režģu segmentu</p> | |

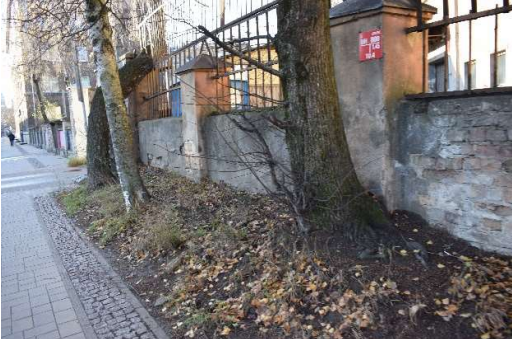
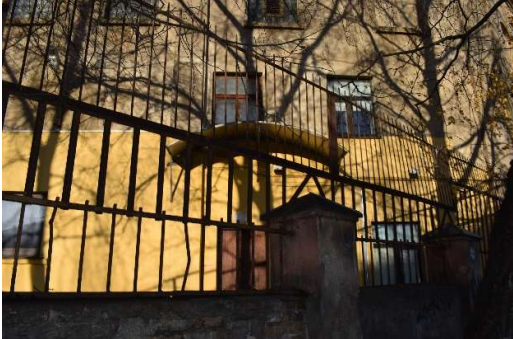
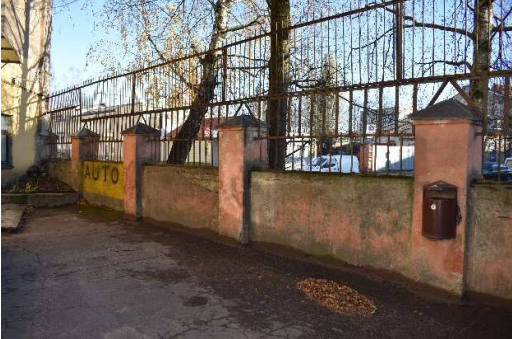
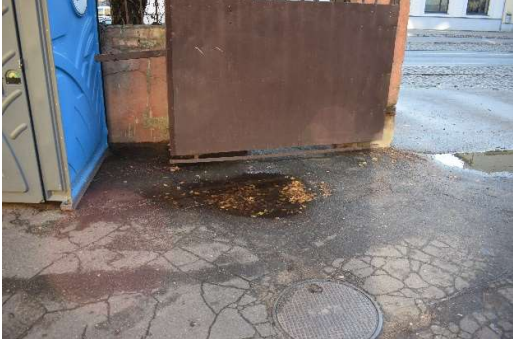
| <p><u>74. Žogi</u><br/>Teritorija no ziemeļu puses nav iežogota.<br/><br/>No rietumu puses teritorija nožogota ar saliekamajiem dzelzsbetona gatavelementiem. Elementiem konstatēts atsegtis stiegrojums un mehāniski radīti bojājumi. Kopumā apmierinošā stāvoklī, elementu vertikālitate un stabilitāte ir nodrošināta. Lai paildzinātu konstrukciju ekspluatācijas laiku, nepieciešams veikt lokālu nožogojuma remontu attīrot stiegrojumu no korozijas un apstrādājot ar remontsastāviem.<br/><br/>Austrumu pusē zemesgabals norobežots ar izvietotajām ēkām.<br/><br/>Dienvidu pusē izbūvēts apmests māla ķieģeļu nožogojums ar metāla segmentiem. Mūra nožogojuma apdares slānis tehniski nolietojies, konstatēta lokāla mūra erozija, tērauda segmentiem bojāts pretkorozijas pārklājums un atsevišķi posmi ir deformēti (skatīt 3.4.1. līdz 3.4.6. att.). Nožogojumā izbūvēti metāla vārti un automātiskā barjera. Vārti pilda savu funkciju, bet ir bojāts vārtu pretkorozijas pārklājums un attīstījusies korozija. Nožogojuma tehniskais stāvoklis neapmierinošs. Nepieciešams veikt esošās apdares demontāžu, izveidot jaunu apdares slāni, rekomendējams veikt tērauda segmentu nomaiņu. Izvērtēt metāla vārtu nepieciešamību, ņemot vērā, ka teritorija norobežota ar automātisku barjeru, rekomendējams veikt esošo vārtu demontāžu.</p> | | <p>45%</p> |

| 3.4.3. att. Teritorijas dienvidu daļas nožogojuma bojājumi | 3.4.4. att. Teritorijas dienvidu daļas nožogojuma bojājumi | |
| 3.4.5. att. Teritorijas dienvidu daļas nožogojuma bojājumi | 3.4.6. att. Teritorijas dienvidu daļas nožogojuma bojājumi | |

| Atzinuma sadaļa | Secinājumi | Ieteikumi |
|---|---|---|
| 3.4.3. | Dienvidu pusē izbūvēts apmests māla ķieģeļu nožogojums ar metāla segmentiem. Mūra nožogojuma apdares slānis tehniski nolietojies, konstatēta lokāla mūra erozija, tērauda segmentiem bojāts pretkorozijas pārklājums un atsevišķi posmi ir deformēti.<br>Nožogojumā izbūvēti metāla vārti un automātiskā barjera. Vārti pilda savu funkciju, bet ir bojāts vārtu pretkorozijas pārklājums un attīstījusies korozija. Nožogojuma tehniskais stāvoklis neapmierinošs. | Rekomendējams remontdarbu plānā iekļaut esošās apdares demontāžu, izveidot jaunu apdares slāni, rekomendējams veikt tērauda segmentu nomaiņu.<br>Izvērtēt metāla vārtu nepieciešamību, ņemot vērā, ka teritorija norobežota ar automātisku barjeru, rekomendējams veikt esošo vārtu demontāžu.<br>Rekomendējamais izpildes termiņš 3-5 gadi. |

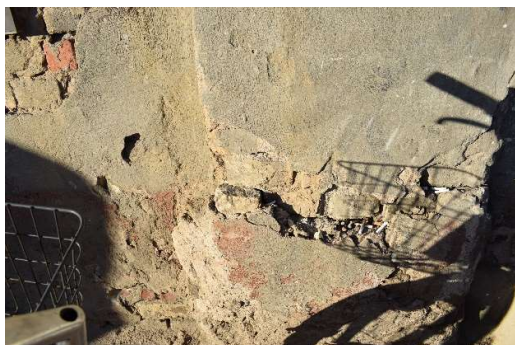
| <p><b>C.1 Monolītbetona, dabisko akmeņu un ķieģeļu mūra lentveida pamati</b></p> <p>Apsekošanas laikā ēkas ārsienu pamati netika atsegti, līdz ar ko pamatu izbūves dziļums netika noteikts. Apsekošanas laikā veikta pamatu vizuāla apsekošana no ēkas pagrabstāva puses un cokola līmenī no ēkas ārpusēs.</p> <p>Zem nesošajām ārsienām pamatus veido ķieģeļu mūra lentveida pamati.</p> <p>Pamatu virszemes daļā konstatētas sīkplaisas, mitruma piesātinājuma atliekas, lokāla mūra erozija, nesošo sienu virsmās konstatētas plaisas, kas liecina par nebūtisku pamatu un pamatnes sēšanos (skatīt 4.1.2.1. līdz 4.1.2.4. att.). Veicot apsekošanu no pagrabstāva puses konstatēta, uz mūra virsmas konstatēti kapilārā mitruma bojājumi un izsālījumi (skatīt 4.1.2.5. līdz 4.1.2.8. att.). Vizuāli vērtējot ārsienas ar paaugstinātu mitrumu. Ēkai nav izbūvēta vertikālā hidroizolācija.</p> <p>Ņemot vērā konstatēto pamatu konstrukciju paaugstināto mitrumu, izlases kārtā veikti pamatu konstrukcijas virsmas mitruma mērījumi. Apsekošanas laikā konstatēts, ka pamatu konstrukcijas vidējais nomērītais absolūtais mitrums ir robežās no 9.7 līdz 20.0 % (mērierīces maksimālais mērīšanas diapazons). Pieļaujamais būvizrādājumu absolūtais mitrums 1.0 %. Detalizētu informāciju par veiktajiem mērījumiem skatīt atzinuma pielikumā Nr.1. Līdz ar ko var secināt, ka pamatu konstrukcijas atrodas regulāra paaugstināta mitruma ietekmē.</p> <p>Kopumā ārsienu pamatu un pamatnes tehniskais stāvoklis no nestspējas viedokļa ir apmierinošs.</p> <p>Ēkas ārsienu pamati un pamatne atbilst spēkā esošā 2014. gada 1. oktobra Būvniecības likuma 9.panta 1.punkta "Mehāniskā stiprība un stabilitāte" prasībām.</p> <p>Nepieciešams veikt esošās ēkas aizsargapmales demontāžu, pamatu atrakšanu līdz pamatnei, veikt pamatu plaknes attīrīšanu un izlīdzināšanu, iestrādāt vertikālo hidroizolāciju un ģeomembrānu, veikt pamatu piebēršanu blīvējot grunti pa slāņiem, uz sagataves kārtas izbūvēt jaunu ēkas aizsargapmali. Veikt esošās pagrabstāva apdares demontāžu, iestrādāt sanācijas apmetumu.</p> <div data-bbox="266 1192 776 1535"> </div> <div data-bbox="350 1562 688 1593"> <p>4.1.2.1. att. Virspamata bojājumi</p> </div> <div data-bbox="800 1192 1310 1535"> </div> <div data-bbox="885 1562 1222 1593"> <p>4.1.2.2. att. Virspamata bojājumi</p> </div> | <p>30%</p> |

4.1.2.3. att. Virspamata bojājumi

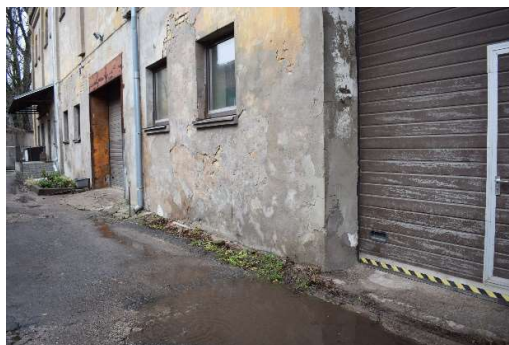
4.1.2.4. att. Virspamata bojājumi

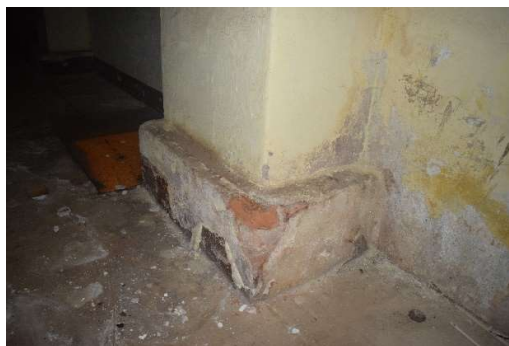
4.1.2.6. att. Kapilārā mitruma bojājumi

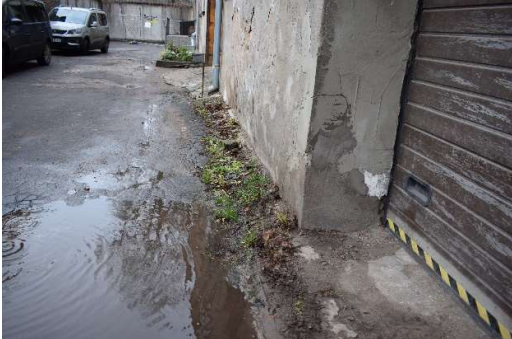
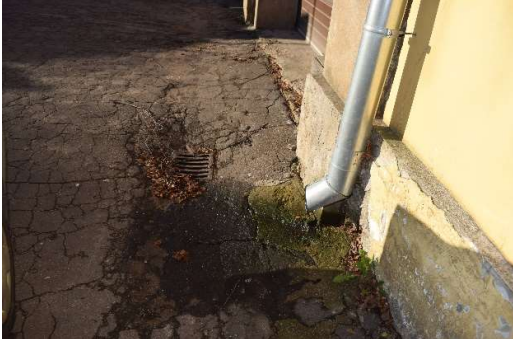
Aizsargapmale sasēdusies, izveidojušās plaisas un būtiski seguma izdrupumi, lielākoties segums nav saglabājies, uz virsmas veidojas veģetatīvie apaugumi (skatīt 4.1.2.7. un 4.1.2.8. att.).

| <p>4.1.2.9. att. Aizsargapmales bojājumi</p> | <p>4.1.2.10. att. Aizsargapmales bojājumi</p> | |

Ēkas aizsargapmales nenodrošina lietus ūdeņu novadīšanu, tehniskais stāvoklis vērtējams kā neapmierinošs. Nepieciešams izbūvēt jaunu aizsargapmali.

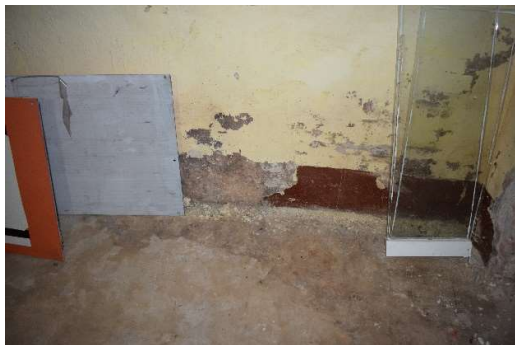
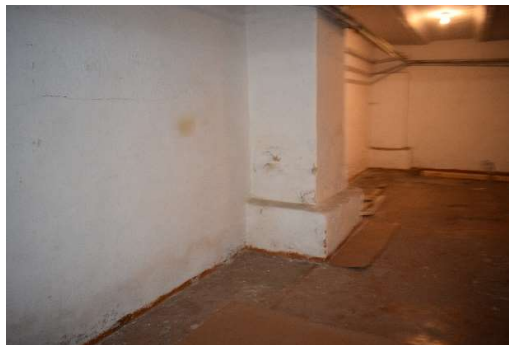
| <p><u>C.5b Ķieģeļu mūra nesošās iekšsienas</u><br/>Starp atsevišķām pagrabstāva telpām izbūvētas ķieģeļu mūra nesošās iekšsienas (skatīt 4.2.2.1. un 4.2.2.2. att.). Nesošajām iekšsienām konstatēti kapilārā mitruma un paaugstinātā telpu mitruma rezultātā radīti bojājumi.<br/>Kopumā pagrabstāva nesošo iekšsienu tehniskais stāvoklis no nestspējas viedokļa ir apmierinošs.</p> | | <p>30%</p> |

4.2.2.1. att. Kapilārā mitruma bojājumi

4.2.2.2. att. Kapilārā mitruma bojājumi

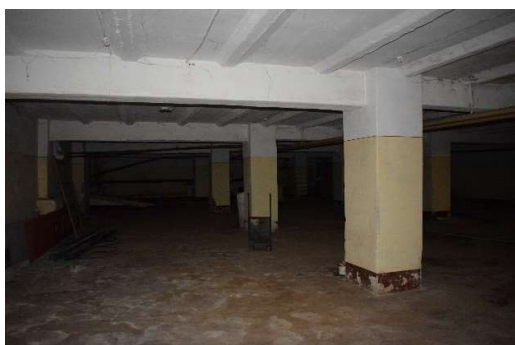
Pagrabstāva telpā nesošās iekšsienas funkciju pilna monolītā betona kolonnas (skatīt 4.2.2.3. att.). Kolonnām konstatēti kapilārā mitruma un paaugstinātā telpu mitruma rezultātā radīti bojājumi, vienai kolonnai bojāts betona aizsargslānis un attīstījusies būtiska stiebrojuma korozija, atsevišķām kolonnām konstatētas deformāciju plaisas līdz 0.1 mm platumā (skatīt 4.2.2.4. līdz 4.2.2.8. att.).

Kopumā pagrabstāva nesošo kolonnu tehniskais stāvoklis no nestspējas viedokļa ir apmierinošs.

4.2.2.3. att. Pagrabstāva nesošā kolonna

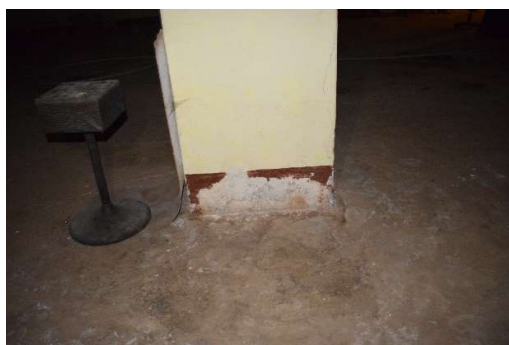
4.2.2.4. att. Kapilārā mitruma bojājumi

| 4.2.3. | <p>Kolonnām konstatēti kapilārā mitruma un paaugstinātā telpu mitruma rezultātā radīti bojājumi, vienai kolonnai bojāts betona aizsargslānis un attīstījusies būtiska stieģrojuma korozija, atsevišķām kolonnām konstatētas deformāciju plaisas līdz 0.1 mm platumā.</p> <p>Noteiktā betona virsmas kubiskā stiprība kolonnām atbilst betona klasei C12/15 – C20/25, pārsegumiem C12/15 – C16/20.</p> <p>Kopumā pagrabstāva nesošo kolonnu tehniskais stāvoklis no nestspējas viedokļa ir apmierinošs.</p> <p>Ēkas pagrabstāva nesošā kolonnas atbilst spēkā esošā 2014. gada 1. oktobra Būvniecības likuma 9.panta 1.punkta "Mehāniskā stiprība un stabilitāte" prasībām</p> | |

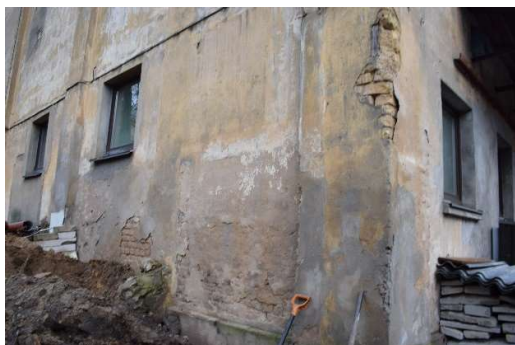
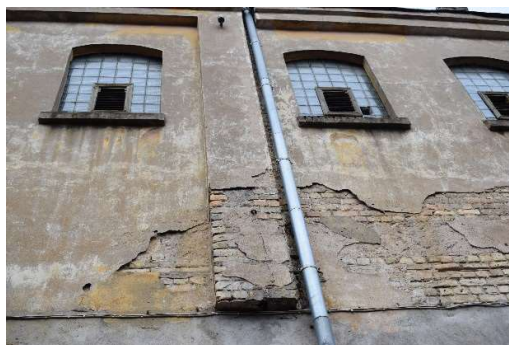
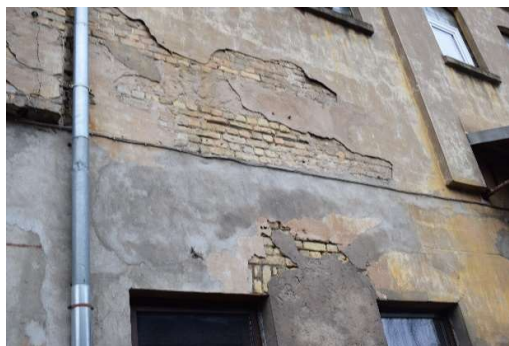
| <p>Apsekotā ēka ir jaukta tipa ēka. Ēkai ir izbūvēts nesošais monolītā dzelzsbetona karkass un nesošās ķieģeļu mūra sienas.</p> <p><b>C.5 Ķieģeļu mūra sienas</b></p> <p>Ēkas nesošo ārsienu konstrukciju veido apmests māla ķieģeļu mūris.</p> <p>Nesošajām ār sienām konstatētas plaisas, kas liecina par nebūtisku nevienmērīgu pamatu un pamatnes sēšanos, nebūtiska lokāla mūra erozija, lokālās zonās uz ār sienu mūra veidojas veģetatīvie apaugumi, nesakārtotas lietis ūdens novadīšanas sistēmas rezultātā uz mūra veidojas mitruma piesātinājums, apdares slānī sīkplaisas (skatīt 4.2.3.1. līdz 4.2.3.12. att.).</p> <p>Nesošo ār sienu tehniskais stāvoklis kopumā vērtējams kā apmierinošs.</p> <p>Ēkas virszemes nesošās ārsienas atbilst spēkā esošā 2014. gada 1. oktobra Būvniecības likuma 9. panta 1.punkta "Mehāniskā stiprība un stabilitāte" prasībām.</p> <p>Nepieciešams veikt būtiskāko plaisu pastiprināšanu ar spirālenkuriem, veikt plaisu attīrīšanu un aizpildīšanu ar remontaastāviem (skatīt pielikumu Nr.1).</p> <p>Nodrošināt atbilstošu lietis ūdeņu novadīšanu prom no ēkas pamatu konstrukcijām, veikt lietis ūdens novadsistēmas tekņu iztīrīšanu un savienojumu hermetizēšanu.</p> | | <p>30%</p> |

4.2.3.1. att. Lokāla mūra erozija

4.2.3.2. att. Lokāla mūra erozija

4.2.3.4. att. Lokāla mūra erozija

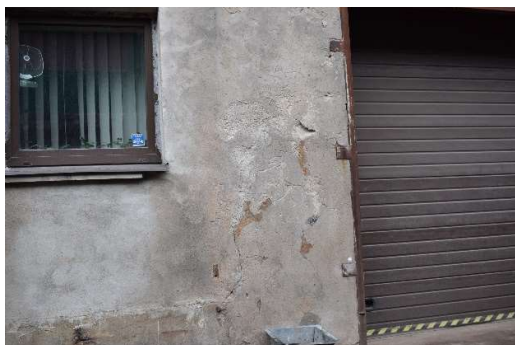
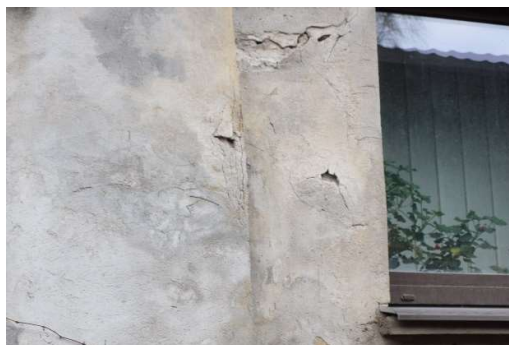
4.2.3.5. att. Nebūtiskas sīkplaisas mūra apdares slānī

4.2.3.6. att. Nebūtiskas sīkplaisas mūra apdares slānī

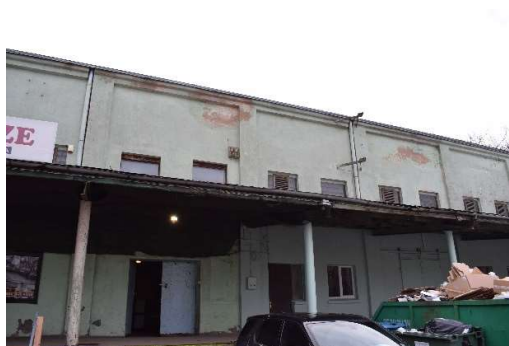
4.2.3.8. att. Mūra zona ar mitruma piesātinājumu

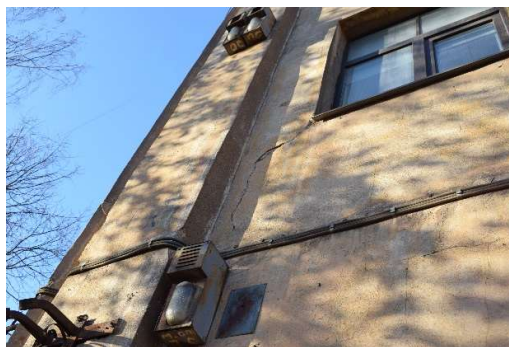
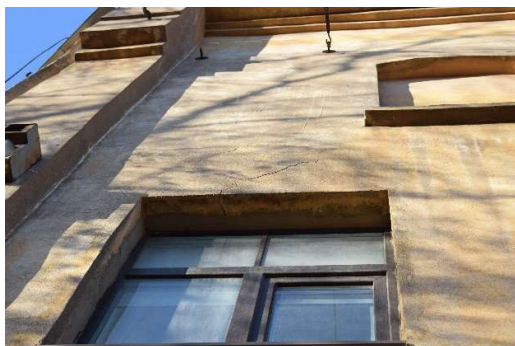
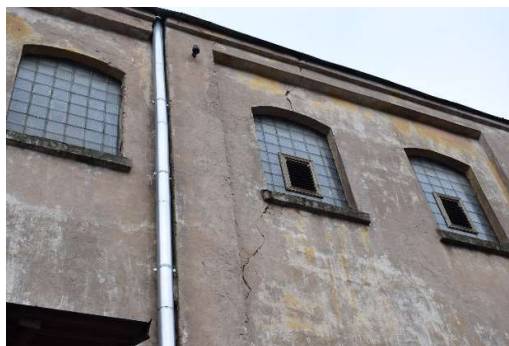
4.2.3.10. att. Nevienmērīgas sēšanās plaisa

4.2.3.11. att. Nevienmērīgas sēšanās plaisa

4.2.3.12. att. Nevienmērīgas sēšanās plaisa

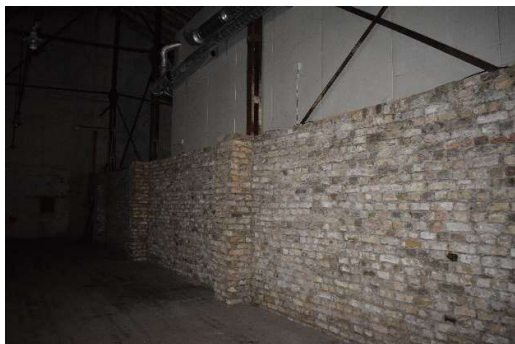
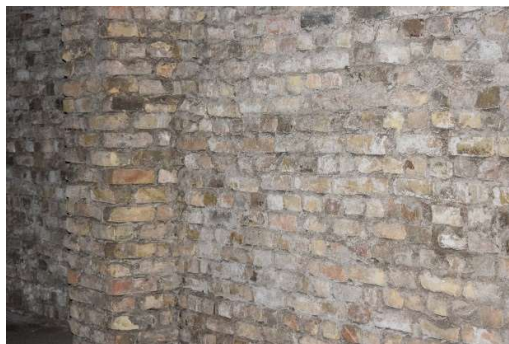
Kopumā nesošajām iekšsienām nav konstatēti būtiski bojājumi, kas liecinātu par to nepietiekamu nestspēju, līdz ar to tehniskais stāvoklis vērtējams kā apmierinošs.

4.2.4.1. att. Nesošā ķieģeļu iekšsiena

4.2.4.2. att. Nesošā ķieģeļu iekšsiena

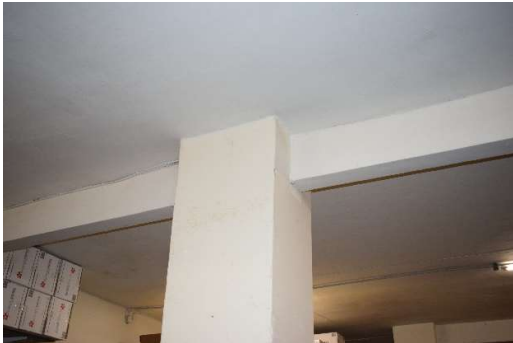
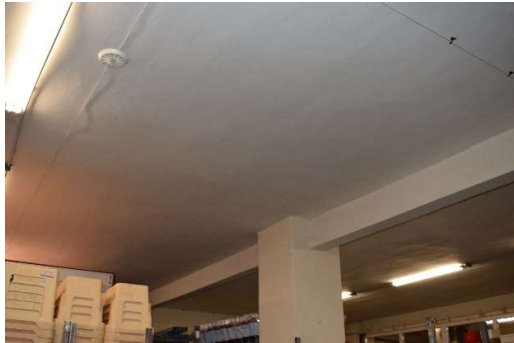
| <p>Ēkas nesošā kolonnas atbilst spēkā esošā 2014. gada 1. oktobra Būvniecības likuma 9.panta 1.punkta “Mehāniskā stiprība un stabilitāte” prasībām.</p> | |
| <p>4.2.4.3. att. Pirmā stāva nesošās dzelzsbetona kolonnas</p> | <p>4.2.4.4. att. Pirmā stāva telpas Nr.9 kolonna un sijas</p> |

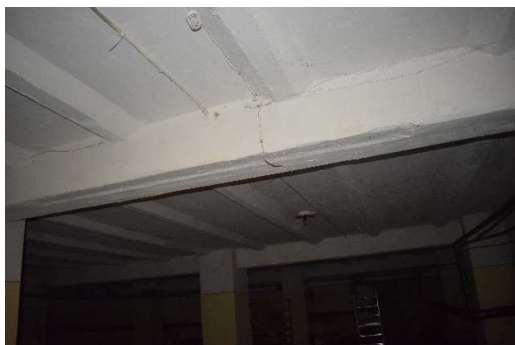
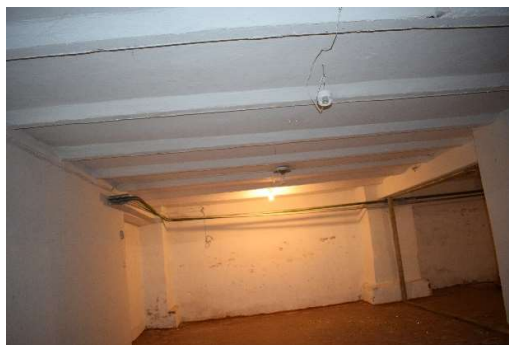
| <p><u>C.23 Monolīta dzelzsbetona pārsegumi.</u></p> <p>Ēkas pagrabstāvam izbūvēts monolītā dzelzsbetona siju pārsegums (skatīt 4.6.1.1. un 4.6.1.2. att.).</p> <p>Atsevišķās zonās konstatēta pastiprināta metāla dubult T korozija (skatīt 4.6.1.3. līdz 4.6.1.10. att., šī atzinuma pielikums Nr.2). Vizuāli vērtējot pārseguma sijām korozijas līmenis virs 10% no šķērsgriezuma laukuma.</p> <p>Apsektās sijas profils atbilst vēsturiskajam Vācu normālajiem I profiliem Np (Deutsche Normal I Eisen, avots Handbuch für P-Träger : Ilseder Hütte, Abt. Walzwerk Peine, 1922), kas mūsdienu profilu sistēmā atbilst IPN tērauda profiliem. Ņemot vērā konstatēto siju korozijas pakāpi, izlases kārtā veikti siju atlikušā metāla biezuma uzmērījumi ar ultraskaņas metodi. Uzmērīšanas laikā konstatēts, ka siju korozija ir tādā pakāpē, ka IPN siju šķērsgriezuma samazinājums pārsniedz 10%. Detalizētu informāciju par veiktajiem mērījumiem skatīt atzinuma pielikumā Nr.1.</p> <p>Nepieciešams veikt detalizētu pārseguma tehnisko izpēti, veicot pārseguma siju un stiegrojuma atsegšanu, noteikt korozijas pakāpi un tās ietekmi uz pārseguma kopējo nestspēju. Veikt pārseguma konstrukcijas nestspējas aprēķinus. Normatīvo aktu kārtībā izstrādāt būvniecības ieceres dokumentāciju lokālai pārseguma atjaunošanai/pastiprināšanai.</p> <p>Pagrabstāva pārseguma tehniskais stāvoklis kopumā neapmierinošs. Apsekošanas laikā nav konstatēta palielināta pārseguma deformācija vai plaisas, kas liecinātu par tā nepietiekamu nestspēju, tomēr lokālās pārseguma zonās tērauda detaļām attīstījusies būtiska korozija.</p> <p>Pagrabstāva pārsegums neatbilst spēkā esošā 2014. gada 1. oktobra Būvniecības likuma 9. panta 1. punkta "Mehāniskā stiprība un stabilitāte" prasībām.</p> | 50% |

4.6.1.1. att. Pagrabstāva pārsegums

4.6.1.2. att. Pagrabstāva pārsegums

| 4.6.1. | <p>Atsevišķās zonās konstatēta pastiprināta metāla dubult T korozija. Vizuāli vērtējot pārseguma sijām korozijas līmenis virs 10% no šķērsriezuma laukuma.</p> <p>Ņemot vērā konstatēto siju korozijas pakāpi, izlases kārtā veikti siju atlikušā metāla biezuma uzmērījumi ar ultraskaņas metodi. Uzmērīšanas laikā konstatēts, ka siju korozija ir tādā pakāpē, ka IPN siju šķērsriezuma samazinājums pārsniedz 10%.</p> <p>Noteiktā betona virsmas kubiskā stiprība atbilst betona klasei C12/15 – C16/20.</p> <p>Pagrabstāva pārseguma tehniskais stāvoklis kopumā neapmierinošs. Apsekošanas laikā nav konstatēta palielināta pārseguma deformācija vai plaisas, kas liecinātu par tā nepietiekamu nestspēju, tomēr lokālās pārseguma zonās tērauda detaļām attīstījusies būtiska korozija.</p> <p>Pagrabstāva pārsegums neatbilst spēkā esošā 2014. gada 1. oktobra Būvniecības likuma 9. panta 1. punkta “Mehāniskā stiprība un stabilitāte” prasībām.</p> | <p>Nepieciešams veikt detalizētu pārseguma tehnisko izpēti, veicot pārseguma siju un stieģrojuma atsegšanu, noteikt korozijas pakāpi un tās ietekmi uz pārseguma kopējo nestspēju. Veikt pārseguma konstrukcijas nestspējas aprēķinus. Normatīvo aktu kārtībā izstrādāt būvniecības ieceres dokumentāciju lokālai pārseguma atjaunošanai/pastiprināšanai.</p> <p>Rekomendējamais izpildes termiņš 1 gads.</p> |

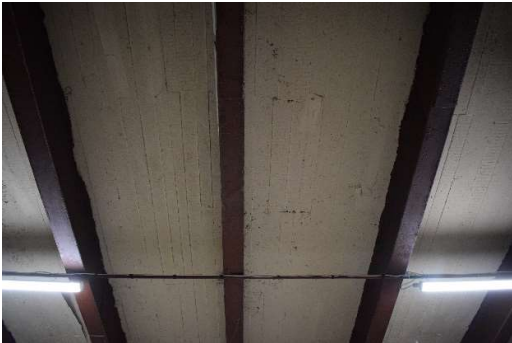
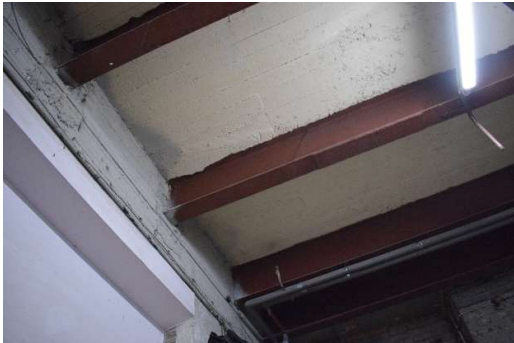
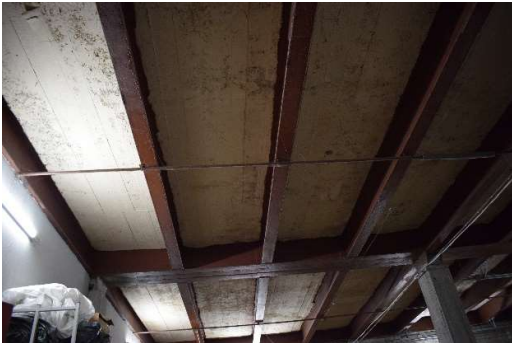
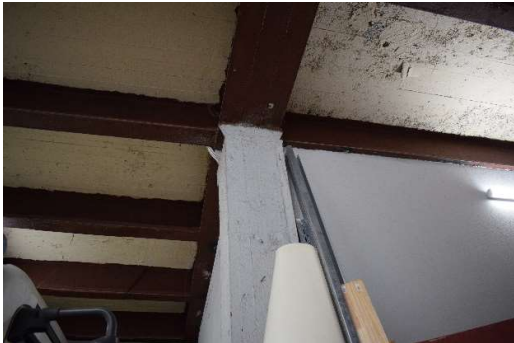
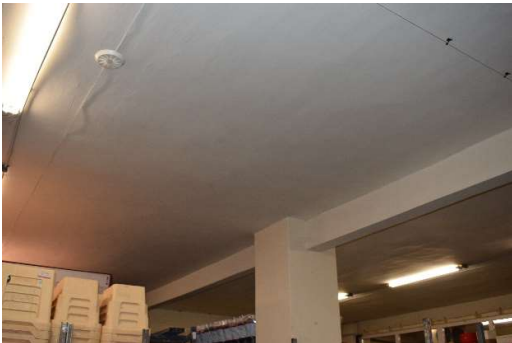
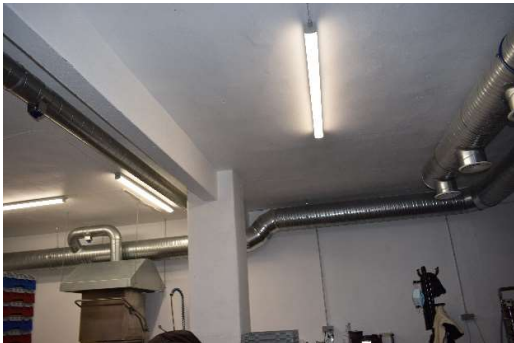
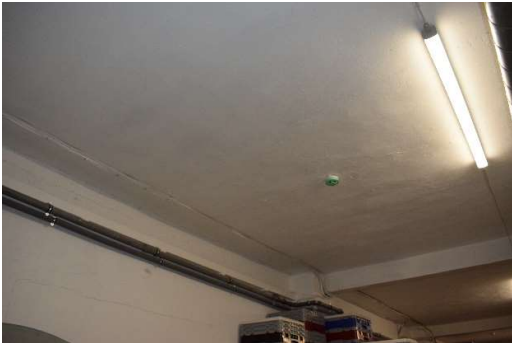
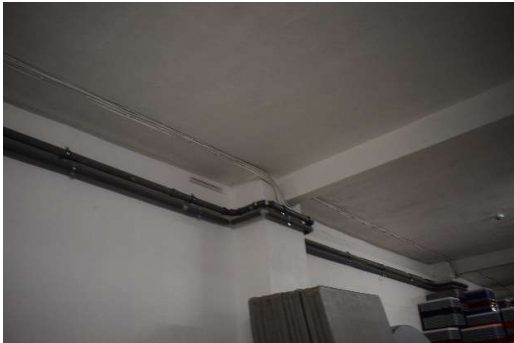
| <p><u>C.20db Metāla siju pārsegumi ar betona plātņu vai monolītbetona aizpildījumu</u></p> <p>Virszemes stāviem izbūvēti metāla siju ar monolīto betona aizpildījumu un monolītā betona pārsegumi (skatīt 4.6.2.1. līdz 4.6.1.8. att.).</p> <p>Pārsegumiem konstatētas nebūtiskas neatbilstības no būvniecības laika – nekvalitatīvi iestrādāta betona masa, metāla siju metinātajiem savienojumiem nevienmērīgas šuves.</p> <p>Starpstāvu pārsegumu stāvoklis labs, nav konstatēta pārsegumu izliece un būtiski bojājumi. No nestspējas viedokļa starpstāvu pārsegumu stāvoklis ir vērtējams kā labs.</p> <p>Ēkas starpstāvu pārsegumi atbilst spēkā esošā 2014. gada 1. oktobra Būvniecības likuma 9. panta 1. punkta “Mehāniskā stiprība un stabilitāte” prasībām.</p> | | |

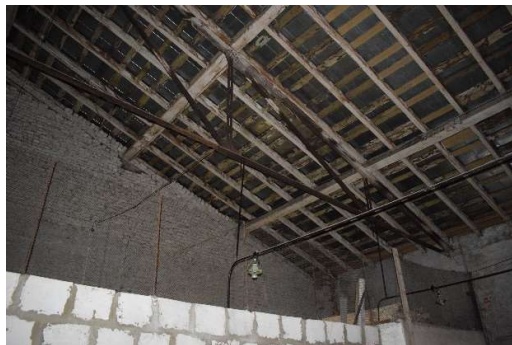
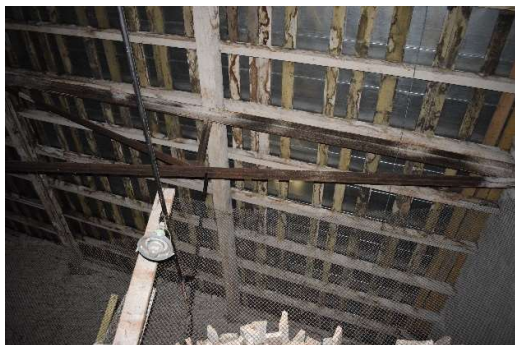
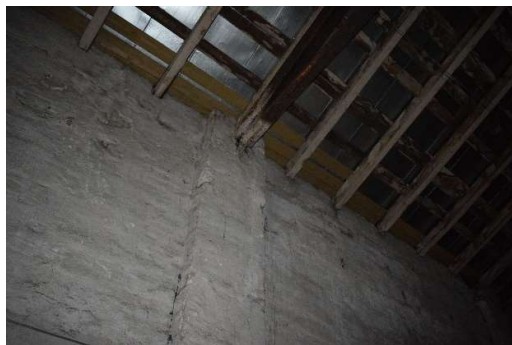
| <p><u>C.27a Metāla jumti (nesošā konstrukcija)</u></p> <p>Ēkai ir izbūvēts divslīpju jumts ar aukstajiem bēniņiem.</p> <p>Jumta nesošās konstrukcijas izgatavotas no metāla profilu kopnēm (skatīt 4.8.1.1. līdz 4.8.1.12. att.). Nesošās konstrukcijas izvietotas ēkas šķērsvirzienā. Konstrukciju savienošanai izmantoti kniedētie, skrūvētie un metinātie savienojumi. Apsekošanas laikā nav konstatētas konstrukciju savienojumu neatbilstības. Jumta konstrukcijām ir bojāts pretkorozijas pārklājums, attīstījusies nebūtiska metāla korozija bez būtiskiem šķērsgriezuma samazinājumiem, korozija līdz 1 mm dziļumam.</p> <p>Saskaņā ar apsekošanas uzdevumu nav veikta jumta nesošo konstrukciju uzmērīšana.</p> <p>Virš metāla konstrukcijām ēkas garenvirzienā izbūvētas koka zāģmateriālu sijas, šķērssijas un dēļu klājs. Visām koka konstrukcijām konstatēti samitrinājuma bojājumi. Izmantotajiem kokmateriāliem konstatēti nebūtiski materiāla defekti – zarojumi, nebūtiskas plaisas. Veicot jumta seguma nomaiņu, nav izbūvēta pretkondensāta plēve. Apsekošanas laikā jumta segumam konstatēts paaugstināts mitrums (skatīt 4.8.1.13. un 4.8.1.14. att.). Jumta seguma nomaiņas laikā veikta daļēja dēļu klāja nomaina, vizuāli vērtējot apsekošanas brīdī klāja konstrukcijas ar paaugstinātu mitrumu (skatīt 4.8.1.15. un 4.8.1.16. att.).</p> <p>Nav saņemta informācija, ka ir veikta jumta nesošo konstrukciju apstrāde ar pretuguns sastāviem. Apsekošanas laikā tika konstatēts, ka visām jumta nesošajām konstrukcijām uzklātais pretuguns sastāvs pēdējo gadu laikā nav atjaunots, līdz ar to ir rekomendējams veikt jauna kombinētā koksnes aizsardzības un pretuguns pārklājuma uzklāšanu.</p> <p>Apsekošanas laikā jumta nesošajām konstrukcijām nav konstatēta palielināta deformācija vai bojājumi, kas liecinātu par tās nepietiekamu nestspēju. Kopumā jumta nesošo konstrukciju stāvoklis vērtējams kā apmierinošs, jumta nesošajām konstrukcijām nepieciešams nodrošināt atbilstošus ekspluatācijas apstākļus. Ēkas otrā stāva telpām ierīkot atbilstošu ventilācijas sistēmu, ilgtermiņā paredzēt otrā stāva pārseguma nosiltināšanu, lai samazinātu kondensāta risku.</p> <p>Ēkas jumta nesošā konstrukcija atbilst spēkā esošā 2014. gada 1. oktobra Būvniecības likuma 9. panta 1. punkta "Mehāniskā stiprība un stabilitāte" prasībām.</p> <div data-bbox="266 1335 776 1677" data-label="Image"> </div> <div data-bbox="313 1707 725 1738" data-label="Caption"> <p>4.8.1.1. att. Jumta nesošās konstrukcijas</p> </div> <div data-bbox="799 1335 1305 1677" data-label="Image"> </div> <div data-bbox="847 1707 1260 1738" data-label="Caption"> <p>4.8.1.2. att. Jumta nesošās konstrukcijas</p> </div> | <p>40%</p> |

4.8.1.4. att. Jumta nesošās konstrukcijas

4.8.1.5. att. Jumta nesošās konstrukcijas

4.8.1.6. att. Jumta nesošās konstrukcijas

| 4.8.1. | <p>Jumta konstrukcijām ir bojāts pretkorozijas pārklājums, attīstījusies nebūtiska metāla korozija bez būtiskiem šķērsriezuma samazinājumiem, korozija līdz 1 mm dziļumam.</p> <p>Izmantotajiem kokmateriāliem konstatēti nebūtiski materiāla defekti – zarojumi, nebūtiskas plaisas. Veicot jumta seguma nomaiņu, nav izbūvēta pretkondensāta plēve. Apsekošanas laikā jumta segumam konstatēts paaugstināts mitrums.</p> <p>Jumta seguma nomaiņas laikā veikta daļēja dēļu klāja nomaina, vizuāli vērtējot apsekošanas brīdī klāja konstrukcijas ar paaugstinātu mitrumu.</p> <p>Nav saņemta informācija, ka ir veikta jumta nesošo konstrukciju apstrāde ar pretuguns sastāviem.</p> <p>Apsekošanas laikā tika konstatēts, ka visām jumta nesošajām konstrukcijām uzklātais pretuguns sastāvs pēdējo gadu laikā nav atjaunots.</p> <p>Apsekošanas laikā jumta nesošajām konstrukcijām nav konstatēta palielināta deformācija vai bojājumi, kas liecinātu par tās nepietiekamu nestspēju. Kopumā jumta nesošo konstrukciju stāvoklis vērtējams kā apmierinošs, jumta nesošajām konstrukcijām nepieciešams nodrošināt atbilstošus ekspluatācijas apstākļus.</p> <p>Ēkas jumta nesošā konstrukcija atbilst spēkā esošā 2014. gada 1. oktobra Būvniecības likuma 9. panta 1. punkta “Mehāniskā stiprība un stabilitāte” prasībām.</p> | <p>Rekomendējams remontdarbu plānā iekļaut jumta nesošo konstrukciju attīrīšana no korozijas un apstrāde ar pretkorozijas pārklājumu.</p> <p>Rekomendējamais izpildes termiņš 1-2 gadi.</p> <p>Jumta nesošo konstrukciju apstrāde ar kombinēto koksnes aizsardzības un pretuguns sastāviem.</p> <p>Rekomendējamais izpildes termiņš 1 gads.</p> <p>Ēkas otrā stāva telpām ierīkot atbilstošu ventilācijas sistēmu.</p> <p>Rekomendējamais izpildes termiņš 1 gads.</p> <p>Rekomendējams remontdarbu plānā iekļaut otrā stāva pārseguma nosiltināšanu, lai samazinātu kondensāta risku.</p> <p>Rekomendējamais izpildes termiņš 3-5 gadi.</p> |

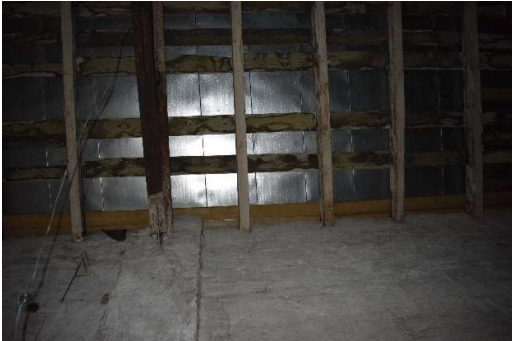
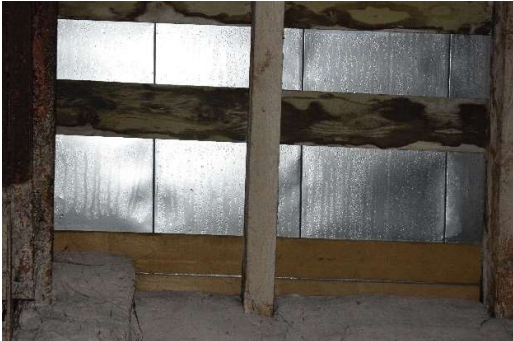
| <p>4.8.1.13. att. Kondensāts uz jumta seguma iekšējās virsmas</p> | <p>4.8.1.14. att. Kondensāts uz jumta seguma iekšējās virsmas</p> | |

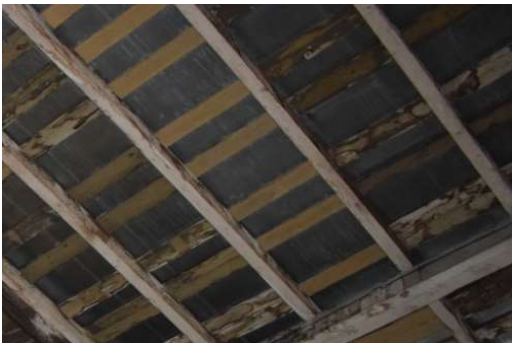
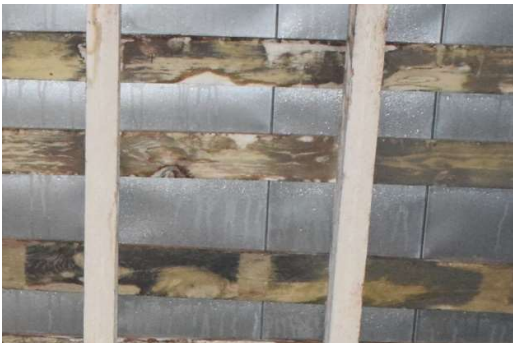
| <p>4.8.1.15. att. Dēļu klājs ar paaugstinātu mitrumu</p> | <p>4.8.1.16. att. Dēļu klājs ar paaugstinātu mitrumu</p> | |

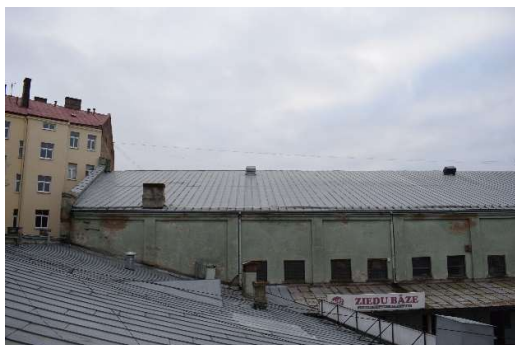
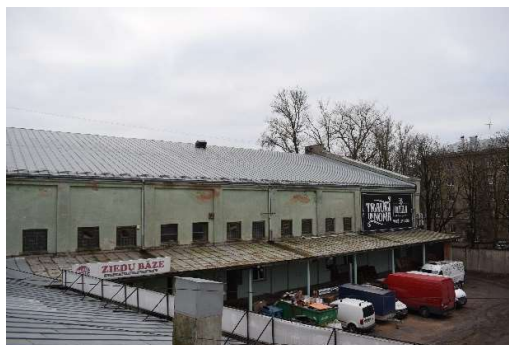
| <p><u>C.30 Skārda segumi</u></p> <p>Jumta segums veidots no cinkotā skārda loksņēm virs dēļu klāja (skatīt 4.8.2.1. un 4.8.2.2. att.).</p> <p>Apsekošanas laikā jumta segums un nesošās konstrukcijas no iekštelpu puses ar paaugstinātu mitrumu, līdz ar ko nav iespējams noteikt seguma hermētiskumu. Vizuāli vērtējot, segumam nav konstatēti būtiskas nehermētiskuma pazīmes.</p> <p>Jumta seguma tehniskais stāvoklis kopumā vērtējams kā apmierinošs.</p> | | <p>15%</p> |

4.8.2.1. att. Jumta segums

4.8.2.2. att. Jumta segums

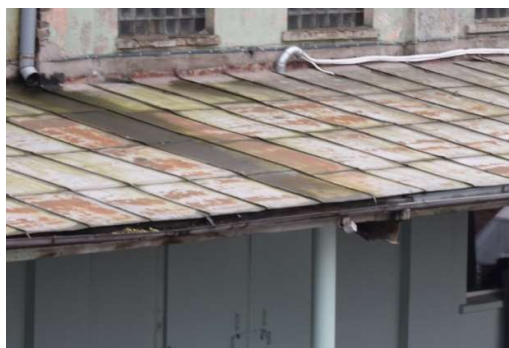
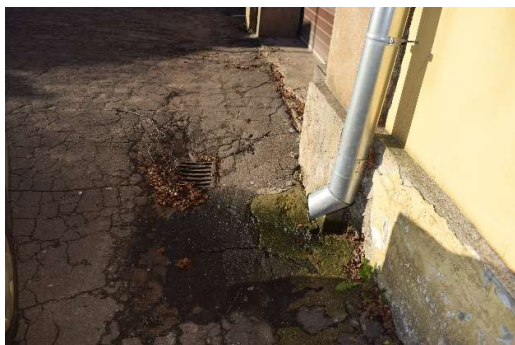
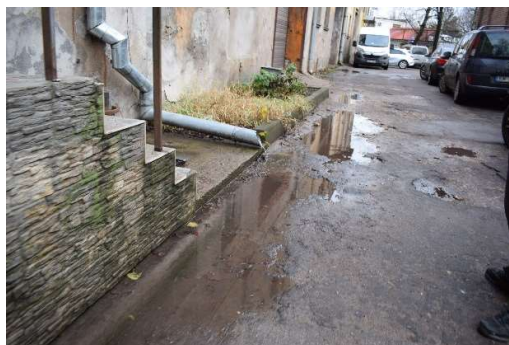
Sistēmai konstatēti nozīmīgi mehāniskie bojājumi, kā arī atsevišķiem sistēmas elementiem konstatēta korozija, lietus ūdens stāvvadi nenodrošina efektīvu nokrišņu novadīšanu prom no ēkas kā rezultātā tiek bojātas ēkas nesošās mūra konstrukcijas, iztrūkstoši sistēmas posmi, nenostiprināti sistēmas stāvvadi (skatīt 4.8.2.3. līdz 4.8.2.6. att.). Lietus ūdens novadīšanas sistēmas stāvoklis neapmierinošs.

4.8.2.4. att. Lietus ūdens novadīšanas sistēma, nav nodrošināta nokrišņu novadīšana

4.8.2.5. att. Lietus ūdens novadīšanas sistēma, nav nodrošināta nokrišņu novadīšana

4.8.2.6. att. Lietus ūdens novadīšanas sistēma, nav nodrošināta nokrišņu novadīšana

| 4.8.3. | Lietus ūdens novadīšanas sistēmai konstatēti nozīmīgi mehāniskie bojājumi, kā arī atsevišķiem sistēmas elementiem konstatēta korozija, lietus ūdens stāvvadi nenodrošina efektīvu nokrišņu novadīšanu prom no ēkas kā rezultātā tiek bojātas ēkas nesošās mūra konstrukcijas, iztrūkstoši sistēmas posmi, nenostiprināti sistēmas stāvvadi. Lietus ūdens novadīšanas sistēmas stāvoklis neapmierinošs. | Veikt sistēmas pārbūvi – sistēmas elementu nostiprināšana, bojāto tekņu un stāvvadu nomaiņa. Tekņu iztīrīšana un savienojumu hermetizēšana.<br>Rekomendējamais izpildes termiņš 1 gads.<br><br>Rekomendējams remontdarbu plānā iekļaut sistēmas stāvvadu pieslēgšanu pie ārējiem lietus ūdens novadīšanas kolektoriem.<br>Rekomendējamais izpildes termiņš 3-5 gadi. |

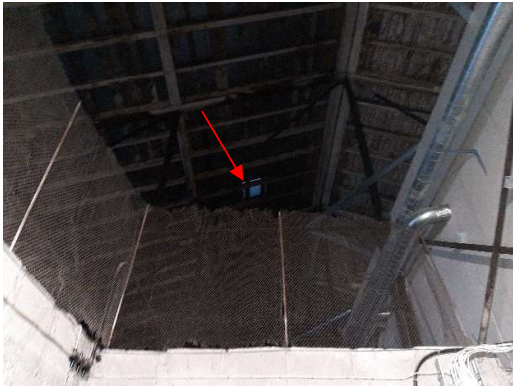
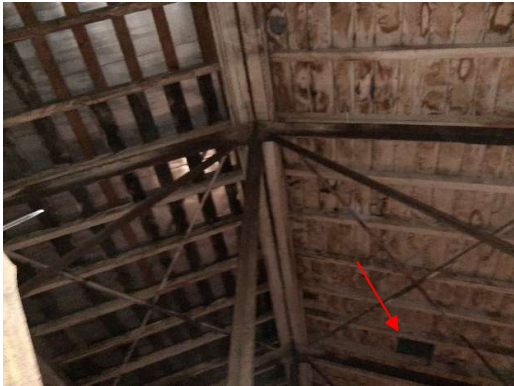
| <p>Bēniņu stāvam nav nodrošināta speciāla vēdināšanas sistēma, pa visu otrā stāva platību ierīkotas trīs dabiskās ventilācijas lūkas (skatīt 4.8.3.1. un 4.8.3.2. att.).</p> <p>Apsekošanas laikā jums segums no iekštelpu puses ar paaugstinātu kondensātu.</p> <p>Izbūvētas lūkas nenodrošina pietiekamu gaisa apmaiņu.</p> <div style="display: flex; justify-content: space-around; align-items: flex-end;"> <div style="text-align: center;"> <p>4.8.3.1. att. Ventilācijas lūka</p> </div> <div style="text-align: center;"> <p>4.8.3.2. att. Ventilācijas lūka</p> </div> </div> | |

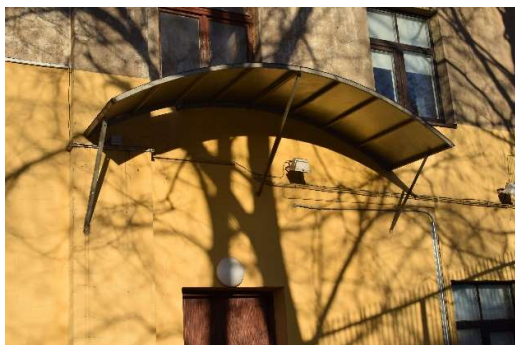
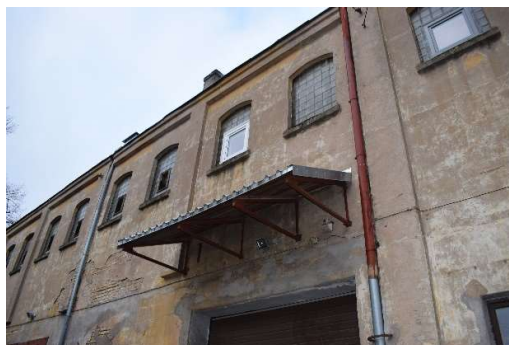
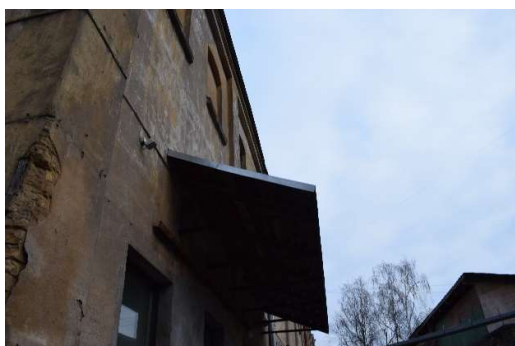
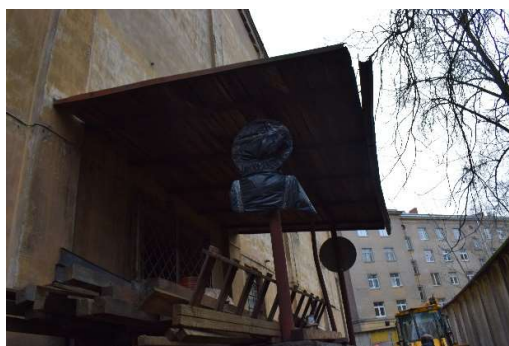
| <p><u>C.17 Balkoni, lieveņi un uzjumteņi</u></p> <p>Pie ēkas ieejām dienvidu un rietumu fasādēs izbūvēti metāla konstrukciju jumtiņi ar skārda lokšņu un šūnu polikarbonāta segumu (skatīt 4.9.1.1. līdz 4.9.1.4. att.). Kopumā apmierinošā stāvoklī.</p> <p>Ziemeļu fasādes pusē virs rampas izbūvēts nojumes konstrukcija no tērauda kolonnām, tērauda šķērssiņām, koka zāģmateriālu garensijām, koka dēļu klāja un cinkotā skārda segumu ar cinkotām lietus ūdens novadīšanas tehnēm (skatīt 4.9.1.5. līdz 4.9.1.8. att.). Tērauda konstrukcijas labā stāvoklī, konstatēti nebūtiski pretkorozijas pārklājuma bojājumi. Koka konstrukcijas ar paaugstinātu mitrumu, jumta segumam būtiski pretkorozijas pārklājuma bojājumi, lietus ūdens novadīšanas sistēma nenodrošina normālu funkcionalitāti.</p> <p>Rampas konstrukcija no dzelzsbetona. Konstatēti amortizējošās koka joslas bojājumi, slīpumu veidojošās joslas bojājumi (skatīt 4.9.1.9. līdz 4.9.1.12. att.). Kopumā apmierinošā stāvoklī.</p> <p>Pie ēkas ieejas dienvidu fasādes pusē izbūvēts monolītā betona lieveņi, nav izveidots segums (skatīt 4.9.1.13. un 4.9.1.14. att.). Konstatēti nebūtiski betona struktūras bojājumi.</p> | <p>30%</p> |

4.9.1.1. att. Jumtiņš virs ēkas ieejas dienvidu fasādes pusē

4.9.1.2. att. Jumtiņš virs ēkas ieejas dienvidu fasādes pusē

4.9.1.3. att. Jumtiņš virs ēkas ieejas dienvidu fasādes pusē

4.9.1.4. att. Jumtiņš virs ēkas ieejas rietumu fasādes pusē

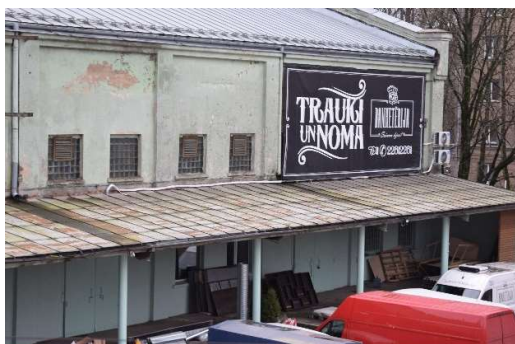
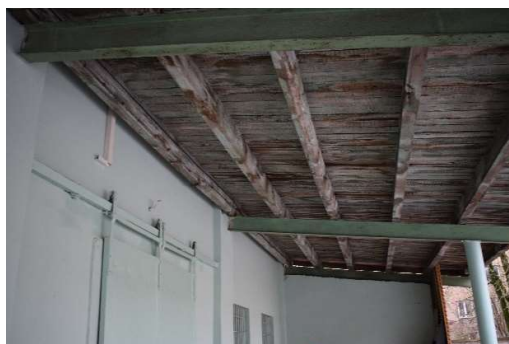
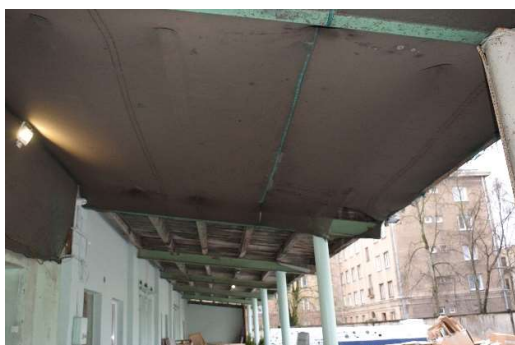
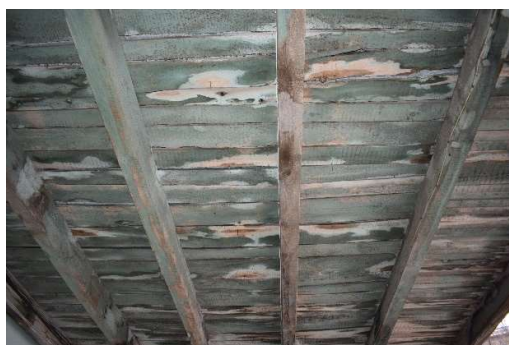
4.9.1.5. att. Nojume virs rampas ēkas ziemeļu fasādes pusē

4.9.1.6. att. Nojume virs rampas ēkas ziemeļu fasādes pusē

4.9.1.7. att. Nojume virs rampas ēkas ziemeļu fasādes pusē

4.9.1.8. att. Nojume virs rampas ēkas ziemeļu fasādes pusē

| 4.9.2. | Ziemeļu fasādes pusē nojumes tērauda konstrukcijas labā stāvoklī, konstatēti nebūtiski pretkorozijas pārklājuma bojājumi. Koka konstrukcijas ar paaugstinātu mitrumu, jumta segumam būtiski pretkorozijas pārklājuma bojājumi, lietus ūdens novadīšanas sistēma nenodrošina normālu funkcionalitāti. | Rekomendējams remontdarbu plānā iekļaut nojumes jumta seguma un koka konstrukciju demontāžu un jaunu izbūvi.<br>Rekomendējamais izpildes termiņš 3-5 gadi. |

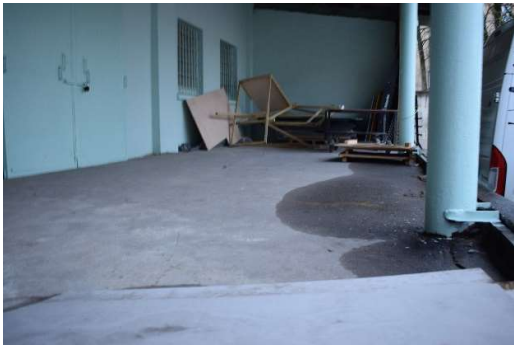
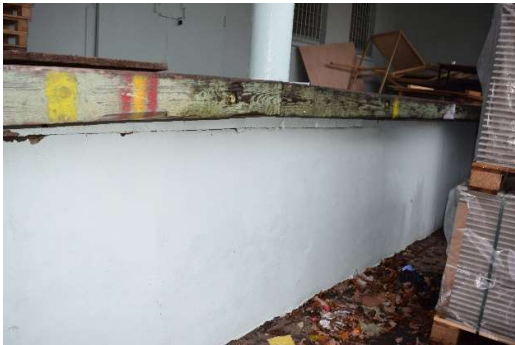
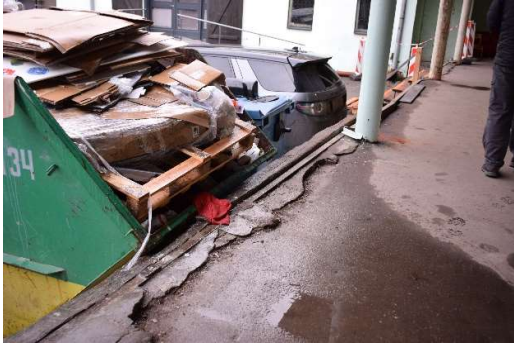
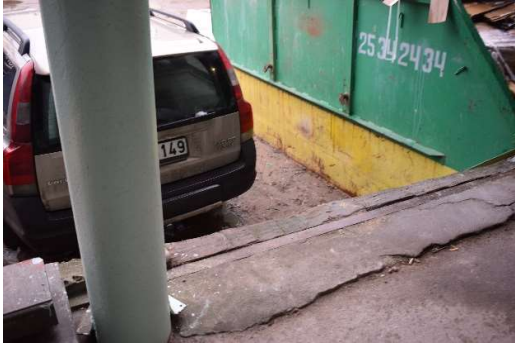
| <p>4.9.1.9. att. Rampa ēkas ziemeļu fasādes pusē</p> | <p>4.9.1.10. att. Rampa ēkas ziemeļu fasādes pusē</p> | |
| <p>4.9.1.11. att. Rampa ēkas ziemeļu fasādes pusē</p> | <p>4.9.1.12. att. Rampa ēkas ziemeļu fasādes pusē</p> | |

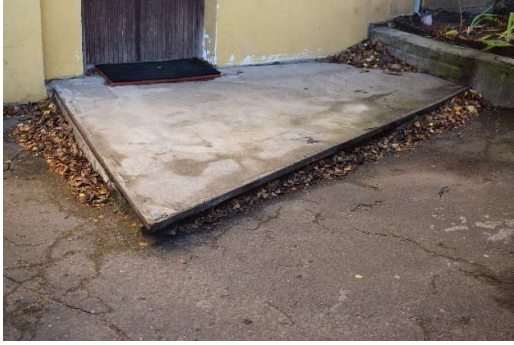
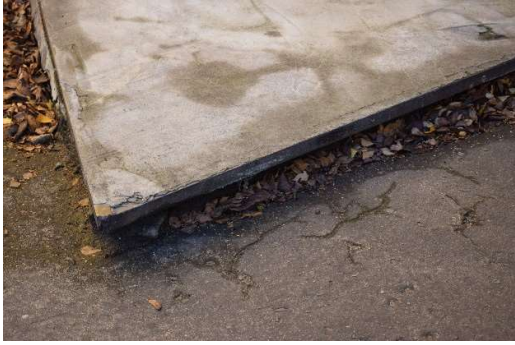
| <p>4.9.1.13. att. Lievenis ēkas dienvidu fasādes pusē</p> | <p>4.9.1.14. att. Lievenis ēkas dienvidu fasādes pusē</p> | |

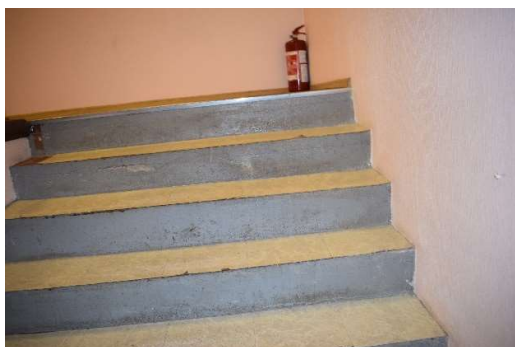
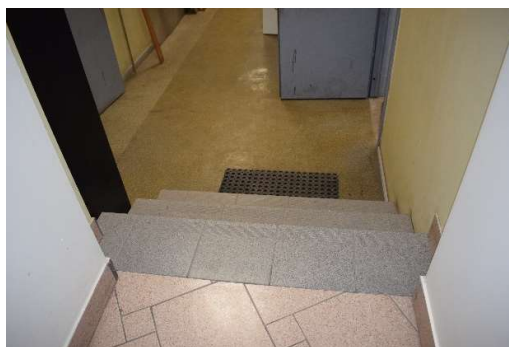
Kāpnes Nr.3 un Nr.4 monolitā betona kāpnes (4.10.3. un 4.10.4. att.). Kāpnes kopumā apmierinošā stāvoklī. Rekomendējams veikt kāpņu pakāpienu marķēšanu.

4.10.3. att. Kāpnes Nr.3

4.10.4. att. Kāpnes Nr.4

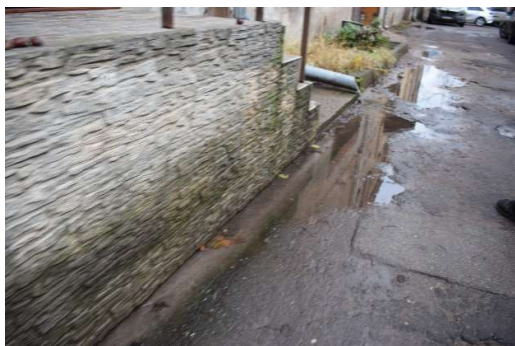
Kāpnes Nr.5 un Nr.6 monolītā betona kāpnes (4.10.5. att.). Kāpnes kopumā apmierinošā stāvoklī. Rekomendējams veikt kāpņu pakāpienu marķēšanu.

4.10.5. att. Kāpnes Nr.5

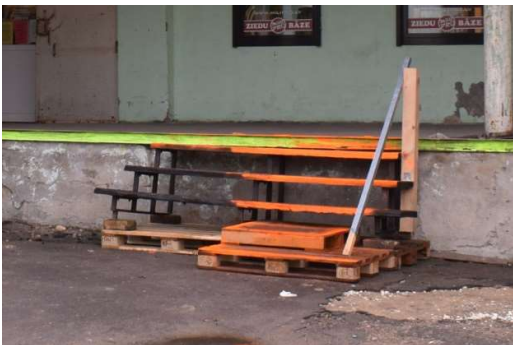
Kāpnes Nr.8 izbūvētas no tērauda profiliem un koka zāģmateriāliem (skatīt 4.10.7. att.). Kopumā neapmierinošā stāvoklī. Rekomendējams veikt esošo kāpņu demontāžu un jaunu izbūvi.

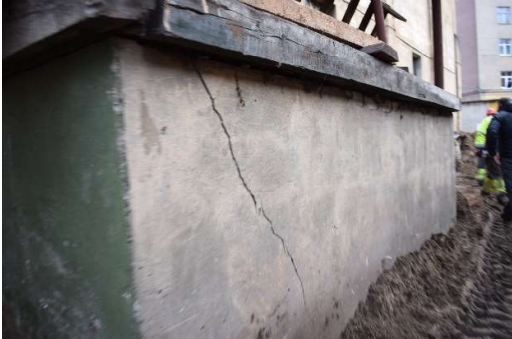
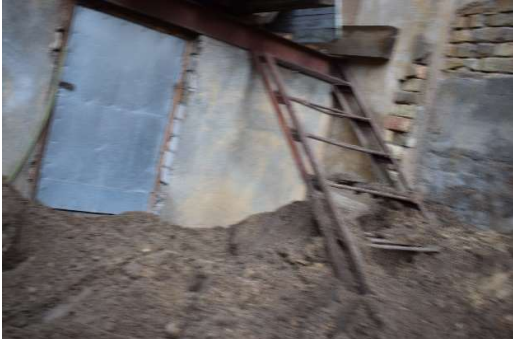
Kāpnes Nr.9 izbūvētas no tērauda profiliem un dzelzsbetona laukuma (skatīt 4.10.8. un 4.10.9. att.). Metāla kāpnes neapmierinošā stāvoklī. Dzelzsbetona laukumam nevienmērīgas sēšanās rezultātā izveidojusies būtiska plaisa. Rekomendējams veikt esošo metāla kāpņu demontāžu un jaunu izbūvi. Dzelzsbetona rampā veikt plaisas pastiprināšanu ar spirālenkuriem un plaisas aizpildīšana ar remontsastāviem.

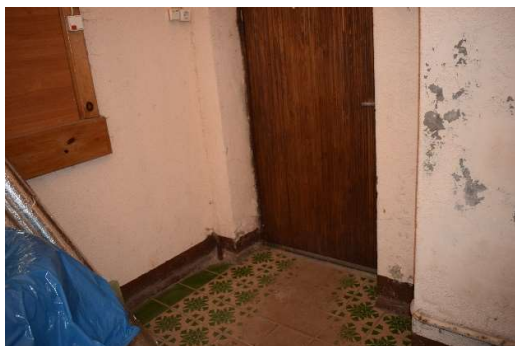
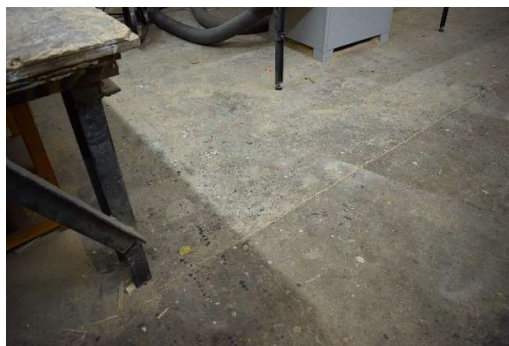
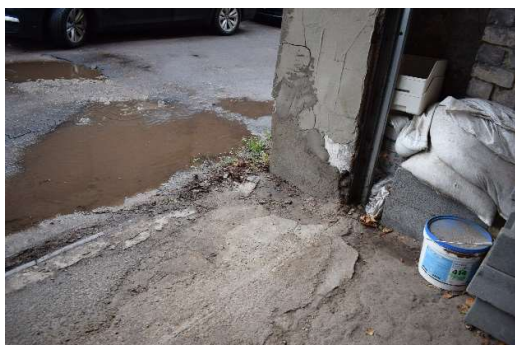
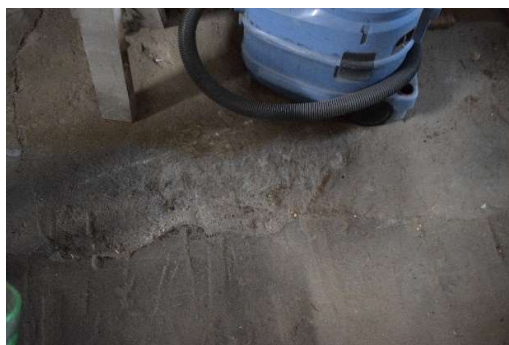
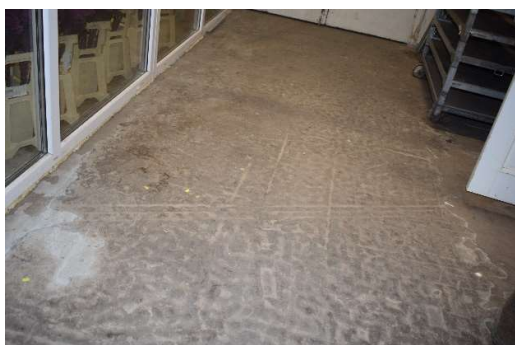
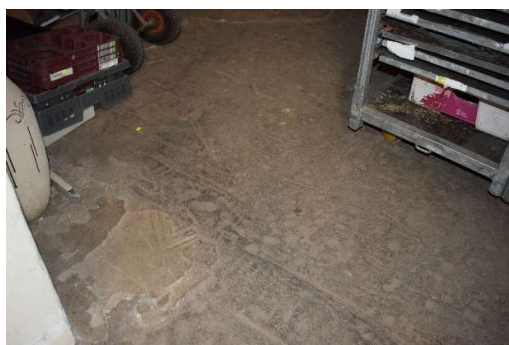
Kopumā neatjaunoto grīdas segumu tehniskais stāvoklis vērtējams kā neapmierinošs, atjaunoto kā labs.

4.12.1.1. att. Grīdas segumu bojājumi

4.12.1.2. att. Grīdas segumu bojājumi

4.12.1.3. att. Grīdas segumu bojājumi

4.12.1.4. att. Grīdas segumu bojājumi

4.12.1.5. att. Grīdas segumu bojājumi

4.12.1.6. att. Grīdas segumu bojājumi
