## **Paskaidrojuma raksts**

Ēkas tehniskā stāvokļa un ieguldījumu novērtējumam

Objekts: Noliktava, kadastra apz. 0100 027 0071 004, Brīvības iela 188 k-2, Rīga LV-1020.

## Ēkas (būves) tehniskās apsekošanas atzinums

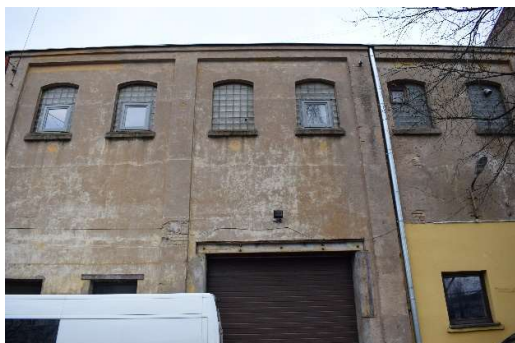
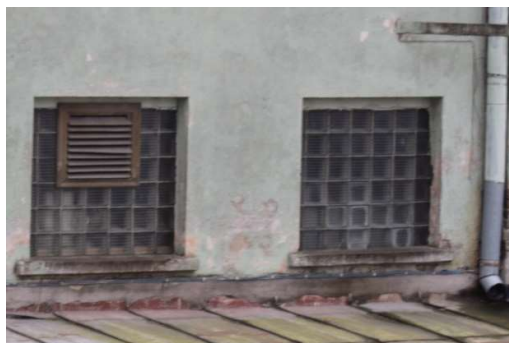
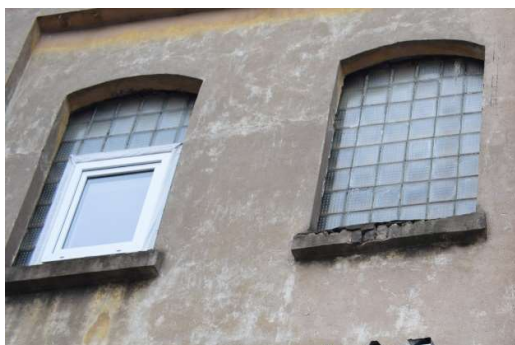
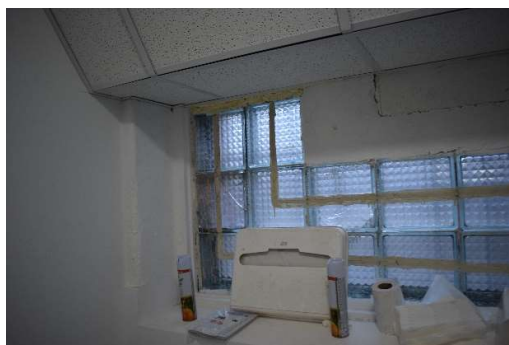
Ēkas neapkurināmajai daļai saglabājies ailu aizpildījums ar stikla blokiem (skatīt 4.13.1.5. līdz 4.13.1.8. att.). Daudzviet bloki ir bojāti, veikta daļēja nomaina pret logiem ar PVC rāmjiem un dubultā stikla paketēm. Kopumā neapmierinošā stāvoklī. Rekomendējams veikt stikla bloku aizpildījuma nomainu, izvērtēt atsevišķu ailu pārbūvi par ventilācijas lūkām, lai tiktu nodrošināta atbilstoša neapkurināmās daļas ventilācija.

4.13.1.5. att. Ailu aizpildījums ar stikla blokiem

4.13.1.6. att. Ailu aizpildījums ar stikla blokiem

4.13.1.7. att. Ailu aizpildījums ar stikla blokiem

4.13.1.8. att. Ailu aizpildījums ar stikla blokiem

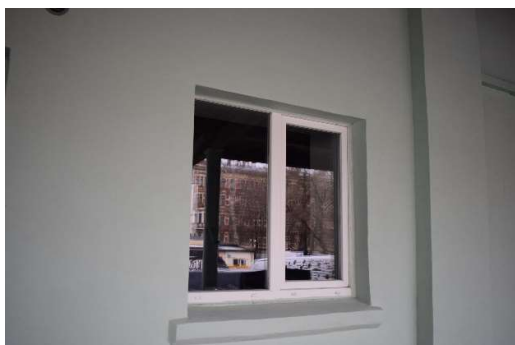
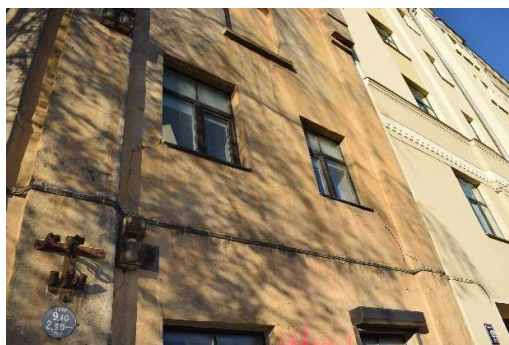
Lielākajai daļai telpu veikta logu nomaina pret logiem ar PVC rāmi un dubulto stikla paketi (skatīt 4.13.1.9. un 4.13.1.10. att.).

Apsekošanas laikā nav saņemta informācija par nomainīto elementu siltumtehniskajām īpašībām, vizuāli vērtējot atbilst spēkā esošajiem 2019. gada 25. jūnija Ministru kabineta noteikumu Nr. 280 "Noteikumi par Latvijas būvnormatīvu LBN 002-19 "Ēku norobežojošo konstrukciju siltumtehnika"" izvirzītajām prasībām attiecībā uz logu caurlaidības koeficientu. Logiem uzstādītas iekšējās koka palodzes un ārējās skārda. Veicot logu montāžu izveidota ārējā apdare. Kopumā apmierinošā stāvoklī.

4.13.1.9. att. Logs ar PVC rāmi

4.13.1.10. att. Logs ar PVC rāmi

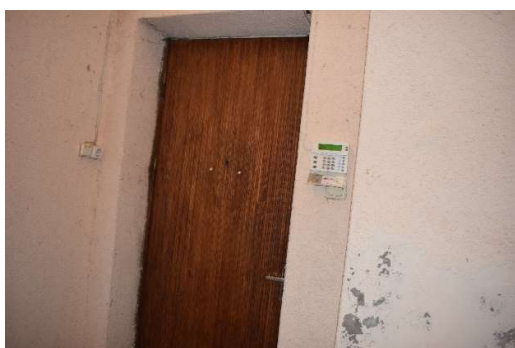
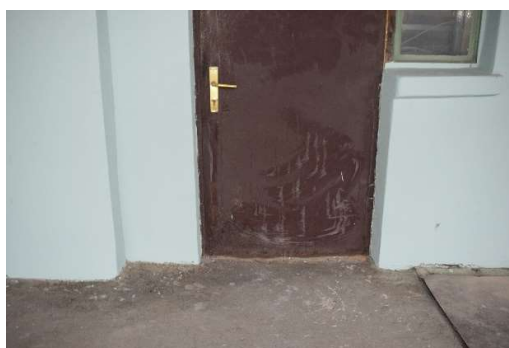
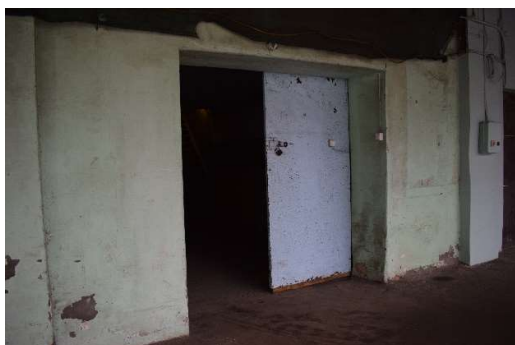
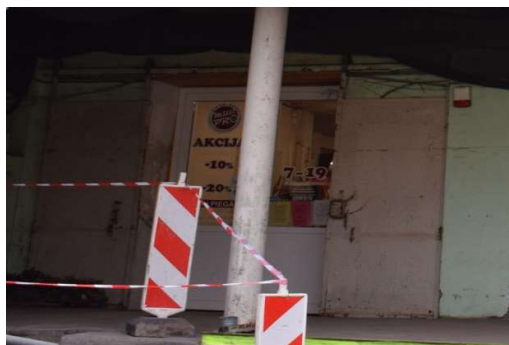
Vizuāli vērtējot ēkas ārdurvis neatbilst (skatīt 4.13.2.1. līdz 4.13.2.4. att.). spēkā esošajiem 2019. gada 25. jūnija Ministru kabineta noteikumu Nr. 280 "Noteikumi par Latvijas būvnormatīvu LBN 002-19 "Ēku norobežojošo konstrukciju siltumtehnika"" izvirzītājām prasībām attiecībā uz ārdurvju caurlaidības koeficientu. Ārdurvju tehniskais stāvoklis neapmierinošs.

4.13.2.1. att. Dienvidaustrumu ieejas durvis

4.13.2.2. att. Ziemeļu fasādes ieejas durvis

4.13.2.3. att. Ziemeļu fasādes ieejas durvis

4.13.2.4. att. Ziemeļu fasādes ieejas durvis

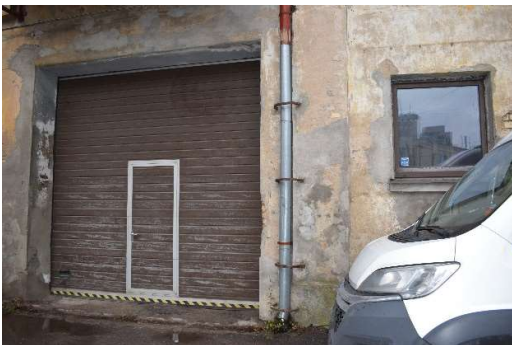
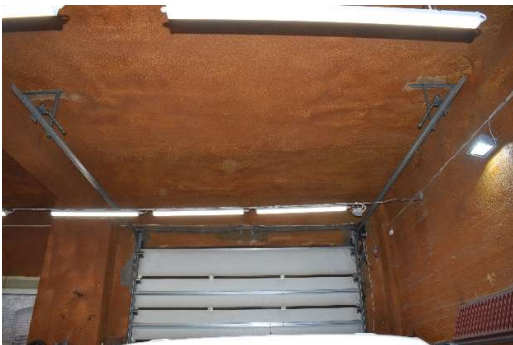
Dienvidu fasādes pusē darbnīcu telpām uzstādīti paceļamie metāla paneļu vārti (skatīt 4.13.2.5. un 4.13.2.6. att.). Vizuāli vērtējot ēkas vārti atbilst spēkā esošajiem 2019. gada 25. jūnija Ministru kabineta noteikumu Nr. 280 "Noteikumi par Latvijas būvnormatīvu LBN 002-19 "Ēku norobežojošo konstrukciju siltumtehnika"" izvirzītājām prasībām attiecībā uz ārdurvju caurlaidības koeficientu. Vārtu tehniskais stāvoklis apmierinošs, konstatēti nenoīmīgi pārklājuma bojājumi.

| 4.13.2.5. att. Paceļamie vārti | 4.13.2.6. att. Paceļamie vārti | |

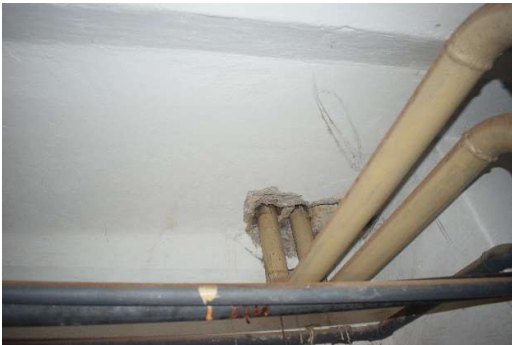
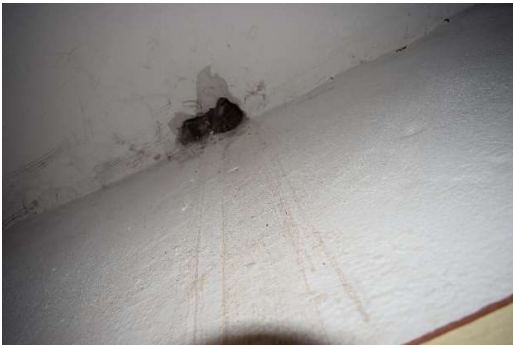
| <p>Apsekošanas laikā netika iesniegta dokumentācija, kurā būtu definēts sadalījums ugunsdrošības nodalījumos un norādītas konstrukciju ugunsizturības robežas. Lai noteiktu konstrukciju atbilstību ugunsdrošību normatīvo aktu prasībām, tiek veikts izvērtējums par atbilstību pašlaik spēkā esošajam normatīvo aktu regulējumam ugunsdrošības jomā.</p> <p>Atbilstoši spēkā esošajiem 2015. gada 30. jūnija Ministru kabineta noteikumiem Nr. 333 "Noteikumi par Latvijas būvnormatīvu LBN 201-15 "Būvju ugunsdrošība"" un ēkas raksturlielumiem apsekotajai ēkai tiek pieņemta U3 ugunsnoturības pakāpe un VI lietošanas veids.</p> <p>Ņemot vērā ēkas ugunsnoturības pakāpi, ēkas nesošajām konstrukcijām netiek izvirzītas ugunsizturības prasības.</p> <p>Ugunsslodzi telpās galvenokārt veido telpās ierīkotās mēbeles un uzglabājamie materiāli.</p> <p>Ēkas nesošās sienas un kāpņu telpas norobežojošās sienas ir izgatavotas no nedegošiem materiāliem – ķieģeļu mūra, starpstāvu pārsegumi no monolītā dzelzsbetona, jumta nesošās konstrukcijas ir daļēji izgatavotas no degošiem materiāliem – koka zāģmateriāliem.</p> <p>Apsekošanas laikā konstatētas sekojošas ugunsdrošības neatbilstības:</p> <ul style="list-style-type: none"> <li>- Atsevišķās vietās nav ievērota LBN 201-15 "Būvju ugunsdrošība" 53.p. prasība – inženiertīklu šķērsojuma vietas ugunsdrošajās konstrukcijās (starpstāvu pārsegumos) nav noblīvētas, lai nesamazinātu ugunsdrošo konstrukciju ugunsizturību un nepieļautu dūmu, gāzes un uguns izplatību vai arī noblīvēšana veikta ar neatbilstošas ugunsizturības būvizstrādājumiem (skatīt 4.15.1.1. līdz 4.15.1.4. att.).</li> </ul> | | - |

| <p>4.15.1.1. att. Ugunsdrošās konstrukcijas neblīvās vietas nav pietiekami aizdarītas ar blīvējošiem, dūmus necaurlaidīgiem materiāliem, kuriem ir atbilstoša normatīvajos aktos par būvniecību noteiktā ugunsizturības robeža</p> | <p>4.15.1.2. att. Ugunsdrošās konstrukcijas neblīvās vietas nav pietiekami aizdarītas ar blīvējošiem, dūmus necaurlaidīgiem materiāliem, kuriem ir atbilstoša normatīvajos aktos par būvniecību noteiktā ugunsizturības robeža</p> | |

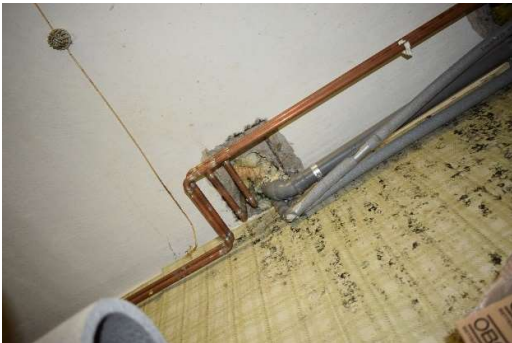
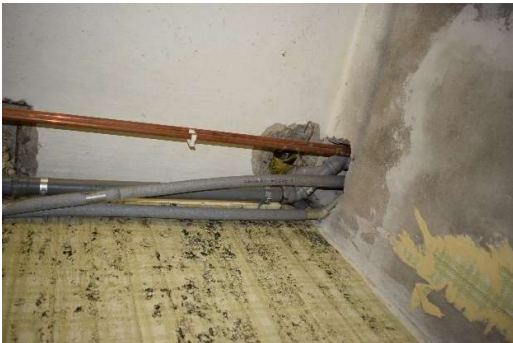
| <p>4.15.1.3. att. Ugunsdrošās konstrukcijas neblīvās vietas nav pietiekami aizdarītas ar blīvējošiem, dūmus necaurlaidīgiem materiāliem, kuriem ir atbilstoša normatīvajos aktos par būvniecību noteiktā ugunsizturības robeža</p> | <p>4.15.1.4. att. Ugunsdrošās konstrukcijas neblīvās vietas nav pietiekami aizdarītas ar blīvējošiem, dūmus necaurlaidīgiem materiāliem, kuriem ir atbilstoša normatīvajos aktos par būvniecību noteiktā ugunsizturības robeža</p> | |

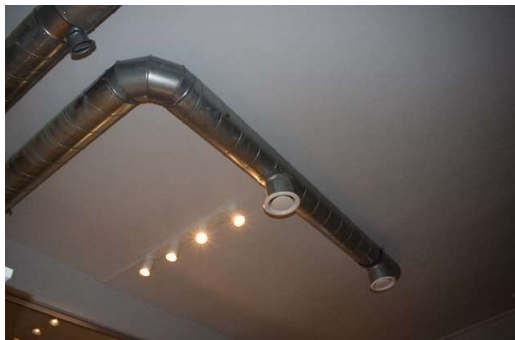
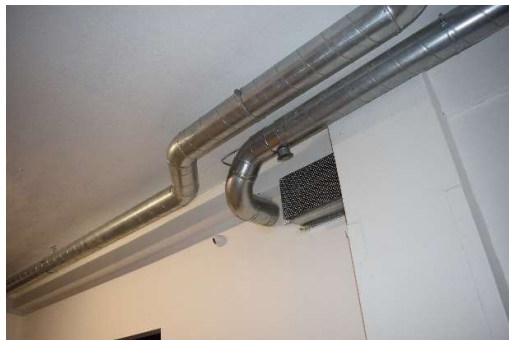
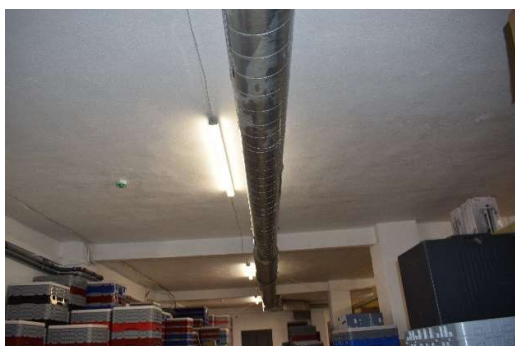
Apsekošanas laikā netika iesniegti akti par ventilācijas kanālu tīrīšanu un pārbaudi, kas saskaņā ar MK noteikumiem Nr.238. „Ugunsdrošības noteikumi” 91.p. ir jāveic ne retāk kā reizi piecos gados.

4.16.1. att. Ventilācijas sistēmas gaisvadi

4.16.2. att. Ventilācijas sistēmas gaisvadi

4.16.3. att. Ventilācijas sistēmas gaisvadi

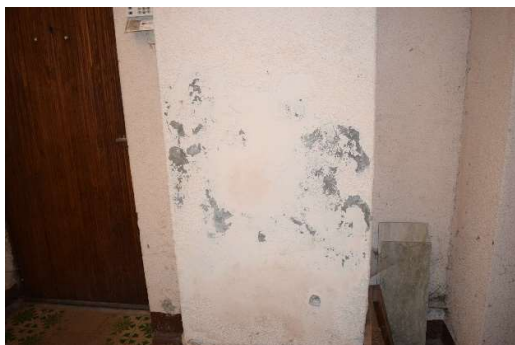
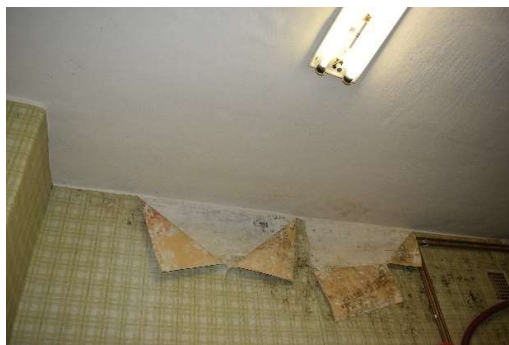
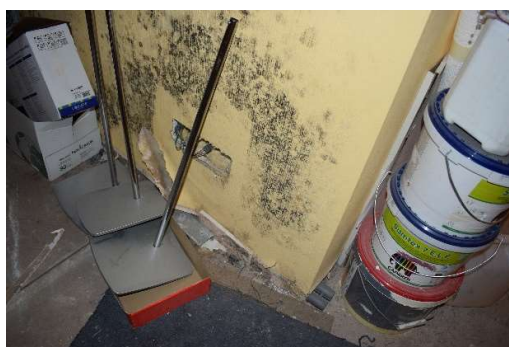
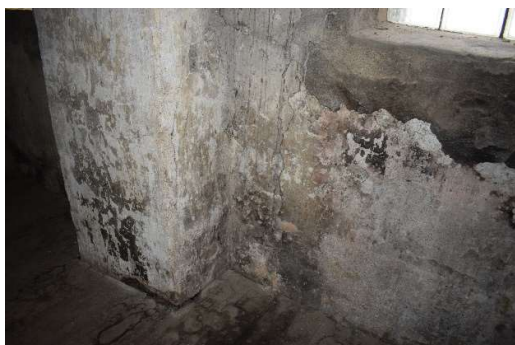
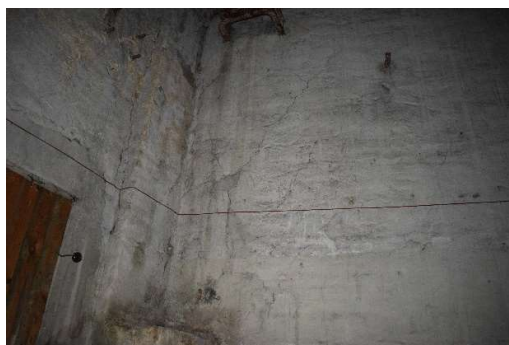
Neatjaunotās iekšējās apdares stāvoklis vērtējams kā neapmierinošs, atjaunotās kā labs.

4.18.1.1. att. Iekšējās apdares bojājumi

4.18.1.2. att. Iekšējās apdares bojājumi

4.18.1.4. att. Iekšējās apdares bojājumi

4.18.1.5. att. Iekšējās apdares bojājumi

4.18.1.6. att. Iekšējās apdares bojājumi

Nepieciešams veikt kompleksu iekšējās apdares atjaunošanu, ēkas pagrabstāva telpām iestrādāt sanācijas apmetumu.

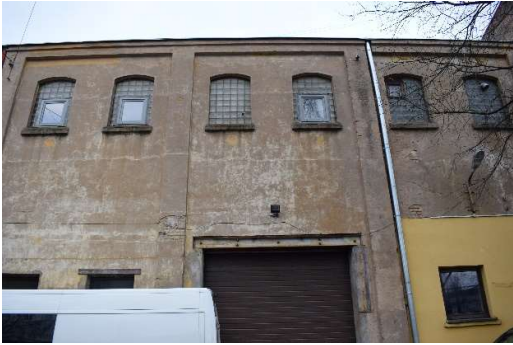
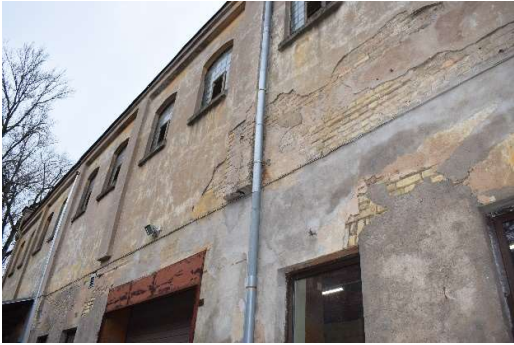
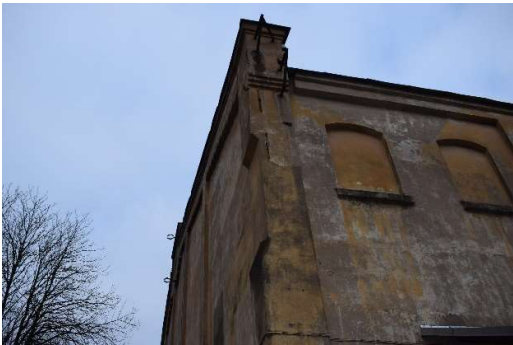
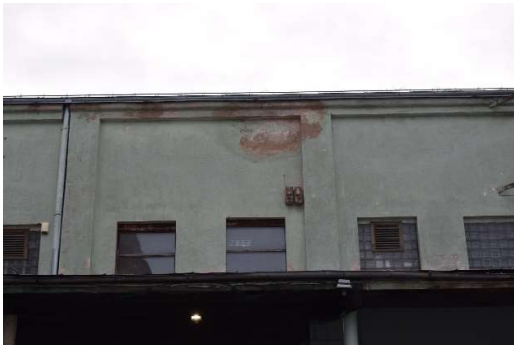
| <p><u>C.58-f Apmetums</u></p> <p>Apsektotās ēkas ārējo fasādi veido apmests un krāsots ķieģeļu mūris.</p> <p>Konstatētas plaisas, kas liecina par nebūtisku pamatu un pamatnes nevienmērīgu sēšanos, karnīzes daļā konstatēti mūra izdrupumi, uz ārējām virsmām izveidojas veģetatīvie apaugumi un izsāļējumi, lokāla nebūtiska mūra erozija. Ēkas fasādēm konstatēti plaši mitruma un sala rezultātā radīti apdares bojājumi. Detalizēti skatīt atzinuma 4.1. un 4.2. nodaļu.</p> <p>Ārējās apdares tehniskais stāvoklis vērtējams kā neapmierinošs. Veicot ēkas energoefektivitātes uzlabošanas pasākumus, izveidot ēkas ārējo apdari.</p> | | |
| <p>4.19.1.1. att. Ārējās apdares bojājumi</p> | <p>4.19.1.2. att. Ārējās apdares bojājumi</p> | |

| <p>4.19.1.3. att. Ārējās apdares bojājumi</p> | <p>4.19.1.4. att. Ārējās apdares bojājumi</p> | |

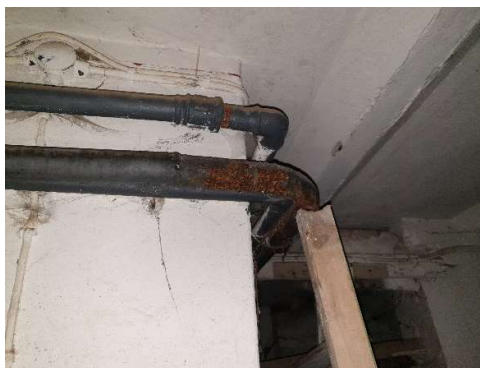
5.1.1.4. att. Aukstais ūdensvads, nav izveidoti atbilstoši balsti

| 5.1.1. | Aukstā ūdensvada maģistrālais cauruļvads no tērauda, pārējā ēkā pievadi uz sanitārtehniskajām iekārtām no daudzslāņu un PE cauruļvadiem. Caurulēm atsevišķos posmos uzstādīta pretkondensāta izolācija. Cauruļvadiem nav uzstādīti atbilstoši balsti, vairākos posmos konstatēta pastiprināta korozija, nehermētiskums nav konstatēts. Kopumā vērtējot ūdensapgādes sistēmas tehniskais stāvoklis ir vērtējams kā apmierinošs. | Visas sistēmas cauruļvadiem sakārtot un uzstādīt pretkondensāta izolāciju.<br>Rekomendējamais izpildes termiņš 1 gads.<br><br>Rekomendējams remontdarbu plānā iekļaut jaunas sistēmas izbūvi.<br>Rekomendējamais izpildes termiņš 3-5 gadi. |

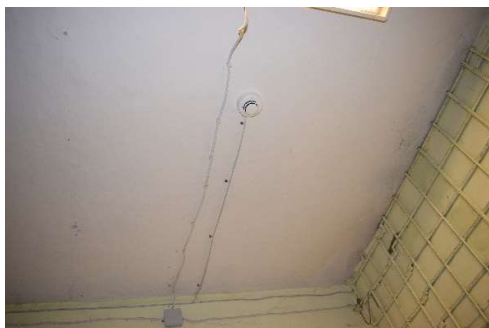
5.3.1.1. att. Uztādītais dūmu detektors

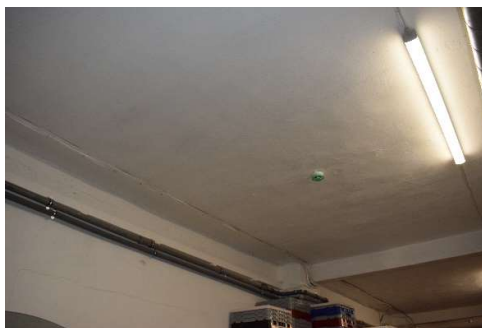
5.3.1.2. att. Uztādītā trauksmes sirēna

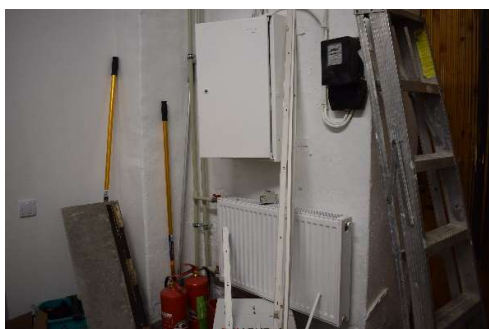
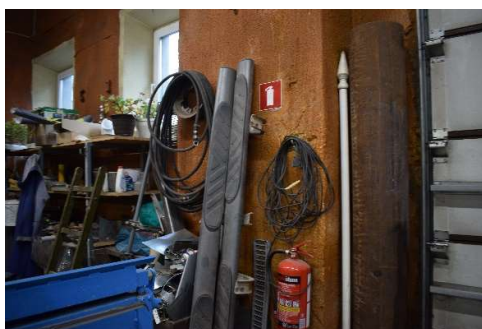
Ēkā ir izvietoti ugunsdzēsamie aparāti. Ugunsdzēsamie aparāti nav atbilstoši marķēti, kā arī atsevišķi aparāti nav viegli pieejami (skatīt 5.3.1.3.līdz 5.3.1.6. att.). Saskaņā ar MK noteikumu Nr.238. „Ugunsdrošības noteikumi” 268.p. ugunsdzēsamajiem aparātiem tehniskā stāvokļa vizuālo apskati veic ne retāk kā reizi gadā, prasība ir ievērota.

5.3.1.3. att. Ugunsdzēsamais aparāts nav viegli pieejams

5.3.1.4. att. Ugunsdzēsamais aparāts nav viegli pieejams

| <p>Kopumā ēkas ugunsdrošības līdzekļu stāvoklis neapmierinošs. Nepieciešams novērst konstatētas neatbilstības.</p> <p>Nepieciešams veikt automatiskās ugunsgrēka atklāšanas un trauksmes signalizācijas sistēmu auditu ar mērķi noteikt sistēmas un to izbūvēto elementu atbilstību normatīvo aktu prasībām, vizuāli vērtējot izmantoti neatbilstošas ugunsizturības kabeli. Objektā nodrošināt sistēmu tehnisko dokumentāciju atbilstoši spēkā esošo 2016. gada 19. aprīļa Ministru kabineta noteikumu Nr. 238 “Ugunsdrošības noteikumi” 125.p. prasībām. Veikt atbilstošu visu elementu marķēšanu. Ugunsdzēsamos aparātus izvietoti atbilstoši normatīvu prasībām. Veikt evakuācijas ceļu marķēšanu.</p> | | |

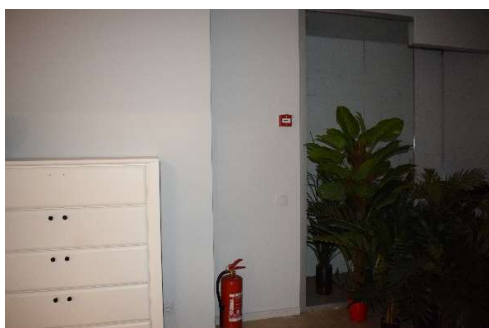
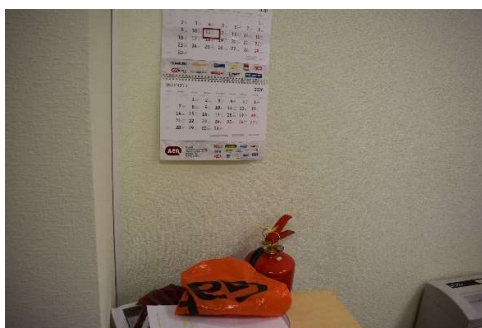
5.3.1.5. att. Ugunsdzēsamais aparāts nav marķēts

5.3.1.6. att. Ugunsdzēsamais aparāts nav marķēts

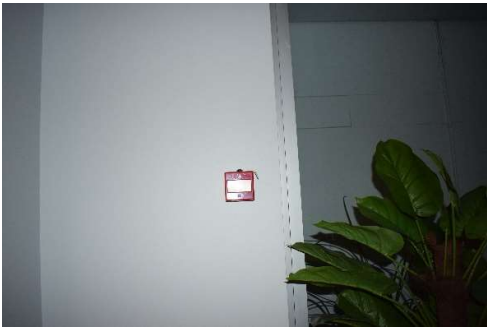
Nav veikta visu trauksmes pogu marķēšana, kā arī atsevišķas trauksmes pogas nav uzstādītas (skatīt 5.3.1.7. un 5.3.1.8. att.).

| <p>5.3.1.7. att. Nav veikta trauksmes pogas marķēšana</p> | <p>5.3.1.8. att. Nav uzstādīta trauksmes poga</p> | |

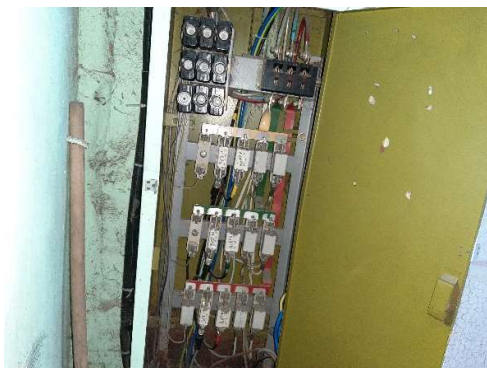
5.9.3. att. Sadalne uz rampas (lit. 004)

Ēkas rampas elektroinstalācija – slēdži un kontaktligzdas ir ar bojātu korpusu un nav nostiprinātas.

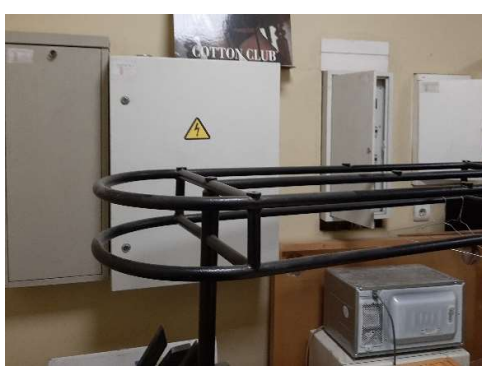
5.9.6. att. Sadalnes bez brīdinājuma zīmes “Bīstami elektrība”

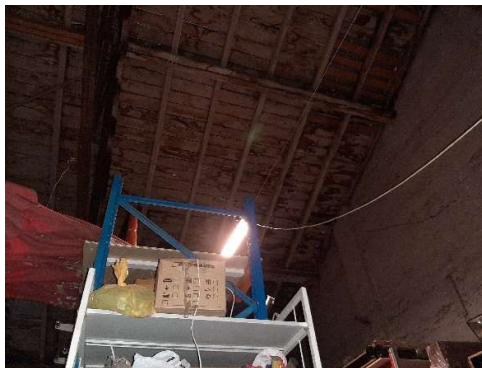
5.9.8. att. Nenostiprināts kabelis

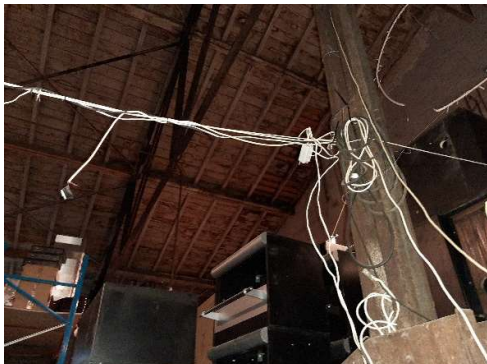
5.9.9. att. Haotiski, nenostiprināti kabeļi, neizolēti kabeļu gali

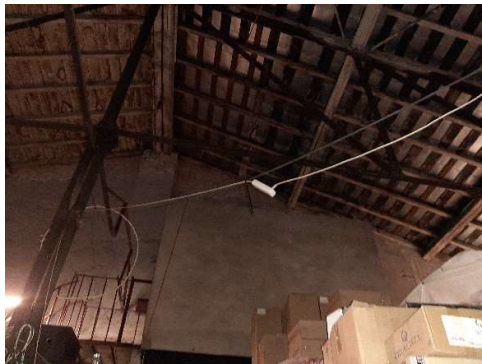
5.9.10. att. Pagarinātais ekspluatēts tam neparedzētā veidā

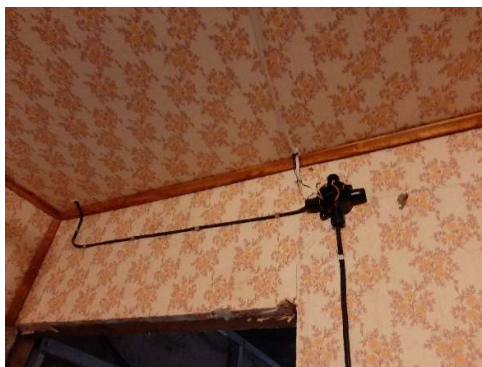
5.9.12. att. Nedemontēta neekspluatēta elektroinstalācija, neizolēti kabeļu gali

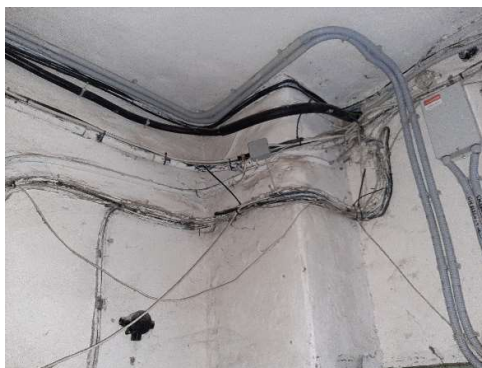
5.9.14. att. Nenostiprināti kabeļi

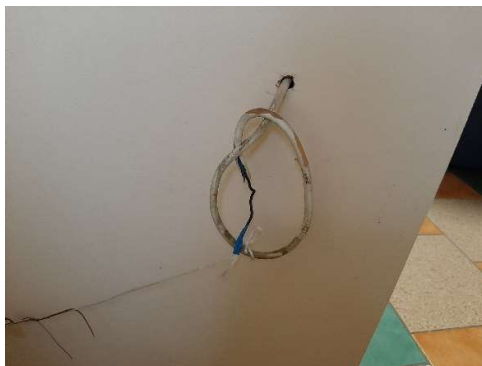
5.9.18. att. Neizolēts kabelis

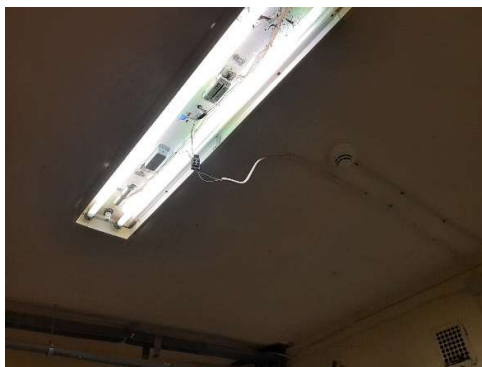
5.9.20. att. Neatbilstoša elektroinstalācija

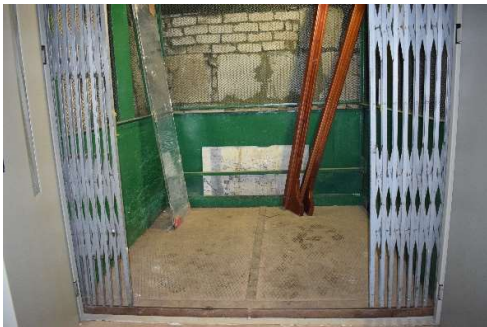
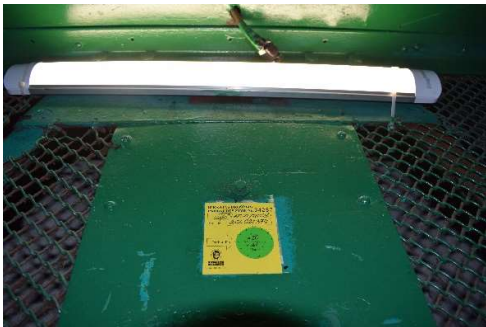
| <u>65. Liftu iekārtas</u><br>Ēkai izbūvēta viena pacelšanas iekārta ēkas centrālajā daļā (skatīt 5.12.1.1. un 5.12.1.2. att.).<br>Apsekošanas laikā lifta iekārta netiek ekspluatēta.<br>Nav veiktas normatīvajos aktos paredzētās pārbaudes un apkopes.<br>Lifta iekārtas tehniskais stāvoklis apmierinošs, nav pieļaujama iekārtas ekspluatācija līdz normatīvo aktu kārtībā paredzēto pārbaužu veikšanai, kā arī veikt paredzētās iekārtas apkopes saskaņā ar ražotāja norādījumiem. | 40% |
