## Ēkas (būves) tehniskās apsekošanas atzinums

Veikals, Brīvības iela 188, Rīga, LV-1020; kadastra Nr.0100 027 0071 001  
(būves nosaukums, adrese, būves kadastra apzīmējums un zemes vienības kadastra apzīmējums)

Atzinums izsniegts 2019. gada 18.aprīlī

SIA "JaunRīga ECO", Reģ Nr. 40103680902, Dunties iela 28 - 3, Rīga, LV-1005,  
Būvkomersanta reģ.Nr. 11096-R; Rolands Lipšāns, sert.Nr. 4-02839; 20-7804  
(apsekojuma veicējs - fiziskās personas vārds, uzvārds, sert. Nr. vai juridiskās personas nosaukums, reģ. Nr.)

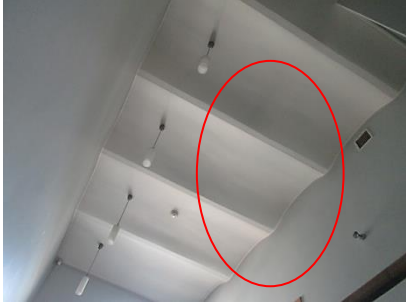
| | <p>41.att. Kāpņu telpas griesti.</p> | |

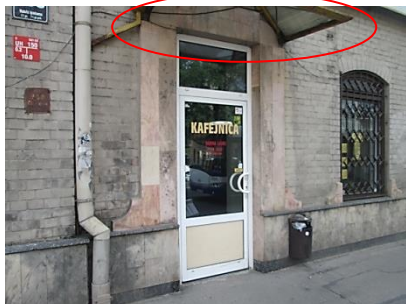
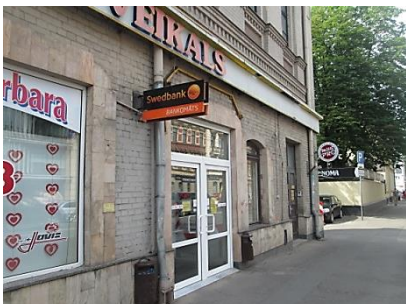
| 4.9.1. izbūves – balkoni un uzjumteņi, to konstrukcija un materiāls;<br><i>Terminu skaidrojums: <b>izbūve</b> - izvirzīta (piem., celtnes, konstrukcijas) daļa; <b>balkons</b> – fasādē iežogots ēkas ārsienas izvirzījums; <b>lieveņis</b> – segta vaļēja vai slēgta piebūve pie celtnes ieejas; <b>uzjumtenis</b> - neliels jumtveida pārsegums, piem., virs vārtiem, durvīm</i> | C.17 Balkoni, lieveņi un uzjumteņi;<br><br>Jumtiņi pie ēkas kopumā nav, pagalma pusē tā ir pašobeale (48.att.). Ielas fasādē izbūvēts viens metāla konstrukcijas jumtiņš (43.att.), veikala ieejas jumtiņš ir demontēts (44.att.), palicis tikai metāla elements pie sienas. Ieteicama esošā jumtiņa metāla konstrukcijas apstrāde ar pretrūsas sastāvu un krāsojuma atjaunošana. Lieveņi praktiski nav, ieejas līmenis veidots ar ietves līmeni. Gala fasādes ieejai (46.att.) izbūvēts paaugstinājums ar akmens flīžu segumu – redzami lokāli flīžu bojājumi, nepieciešams atjaunot ar remonta sastāvu. Ēkas otrajā stāvā izveidota izeja uz jumtu ar nožogojumu (47.att.) | | |
| | <br>53.att. Ieejas jumtiņš. | <br>54.att. Ieeja veikalā. | |

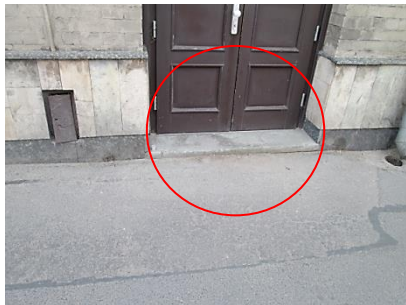
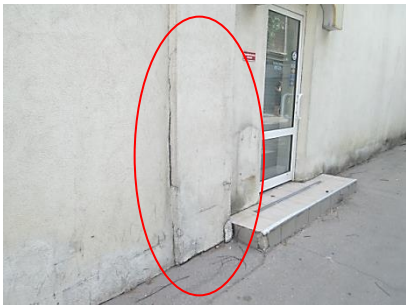
| | <br>55.att. Ieejas mezgls uz otro stāvu. | <br>56.att. Gala fasādes ieejas mezgls | |

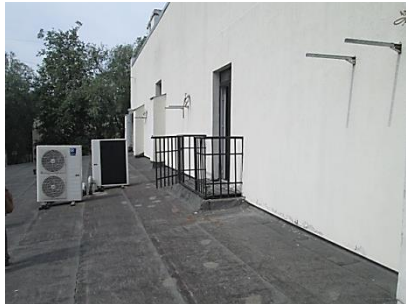
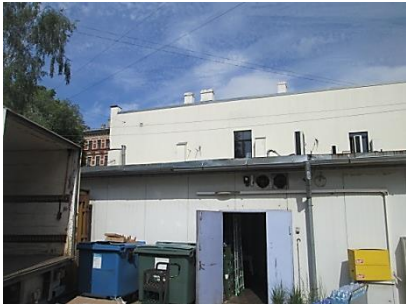
| | <br>57.att. Izeja uz jumtu. | <br>58.att. | |

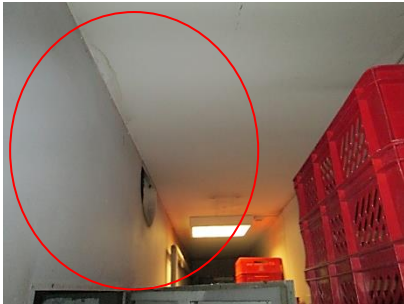
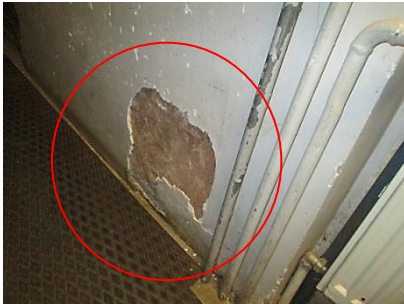
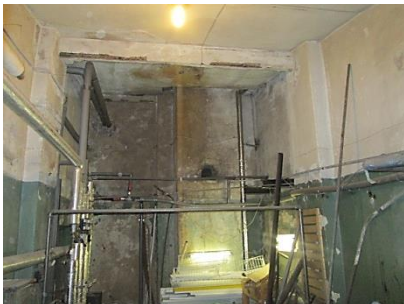
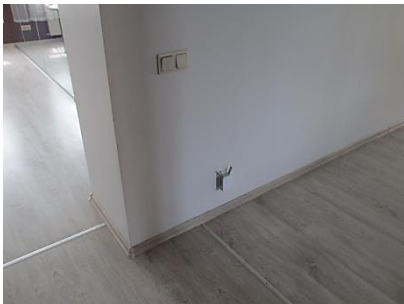
| <p><b>4.11.</b></p> <p>4.11.1. starpsienu veidi un konstrukcijas, materiāls, skaņas izolācija</p> | <p><b>starpsienas</b></p> <p>C.38 Ķieģeļu mūra starpsienas;<br/> C.40 Apmestas koka starpsienas;</p> <p>Pamatā telpu starpsienas veidotas no ķieģeļu mūra 380 un 120 mm biezumā ar apmetuma slāni, bez papildus skaņas izolācijas slāņa. Telpās, kur nav veikts kosmētiskais remonts, sienu stāvoklis daļēji apmierinošs, sienām vietām atdalījies apmetums, siltummezglā (64.att.) un palīgtelpas sienu konstrukcijas apmierinošas, tomēr apdares slānis jādemonē un jāatjauno. Otrā stāva telpās veikti atjaunošanas pasākumi, nekādi konstrukciju defekti nav novēroti, stāvoklis labs (65.att.).</p> | <p><b>30%</b></p> |

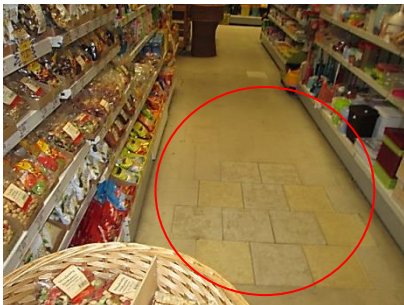
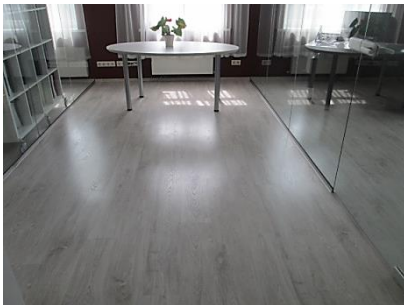
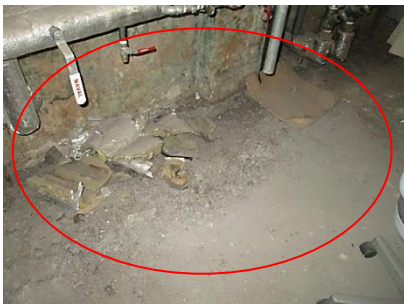
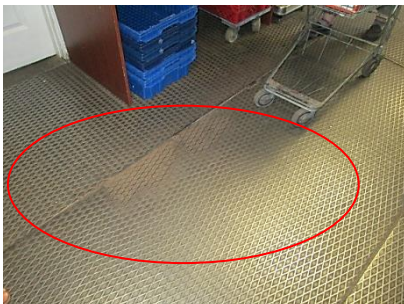
| <p>4.12.1. grīdu konstrukcijas, seguma un virsseguma veidi; skaņas un siltuma izolācija</p> | <p>C.42 Smilšcements, betona klonu grīdas;<br/>C.43 Keramikas flīžu grīdas;<br/>C.44a Lamināta grīdas;</p> <p>Grīdas segums telpās veidots pēc telpu specifikas. Papildus skaņas un siltumizolācijas slāņi nav veidoti. Veikala telpas flīžu segums nav plaknē, vietām redzami lokāli iesēdumi, kas radušies no intensīvas slodzes un iespējams, nepietiekošas sagataves kārtas (66.att.). Noliktavās un palīgtelpās saglabāties esošais betona klons, vai apsegts ar metāla loksnēm. Pirmā stāva grīdas daļēji apmierinošas, ieteicams demontēt un izbūvēt jaunas, izveidojot atbilstošu sagataves kārtu, hidroizolācijas slāni un apdari. Otrā stāva telpas grīdas labā stāvoklī.</p> <p>66.att. Flīžu grīda.</p> <p>67.att. Lamināta grīda.</p> <p>68.att. Betona grīda siltummezglā.</p> <p>69.att. Betona grīda ar metāla loksnēm.</p> | |

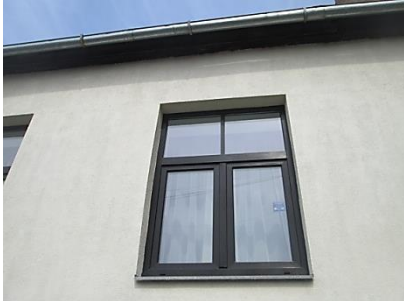
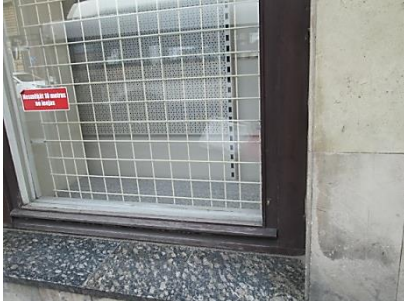
| <p>4.13.1. logi, slēgi, balkona durvis: materiāls, veids un konstrukcijas</p> | <p>C.50a Logu un balkona durvju bloki, plastmasas;</p> <p>Ēkas logi pārsvarā nomainīti uz PVC konstrukcijas logiem ar stikla paketēm un to stāvoklis ir apmierinošs. Atsevišķi saglabājušies koka konstrukcijas logi, kurus ieteicams nomainīt šī brīža normām atbilstoši. Ja veic kompleksu fasādes atjaunošanu, logu ailēs nepieciešams iestrādāt vēja izolācijas lentu ar pilnu pašlīmējošu virsmu uz iepriekš sagatavota perimetra.</p> <div data-bbox="437 405 842 705"> </div> <div data-bbox="868 405 1273 705"> </div> <div data-bbox="437 707 735 734"> <p>70.att. PVC konstrukcijas logi.</p> </div> <div data-bbox="868 707 935 734"> <p>71.att.</p> </div> | <p>15%</p> |

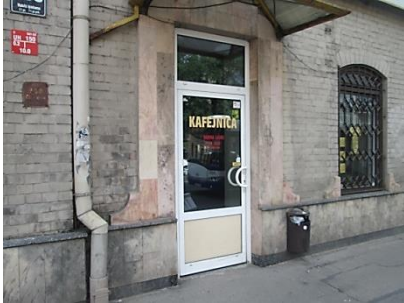
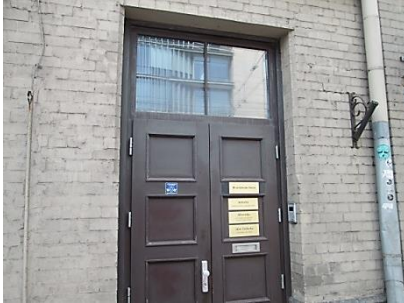
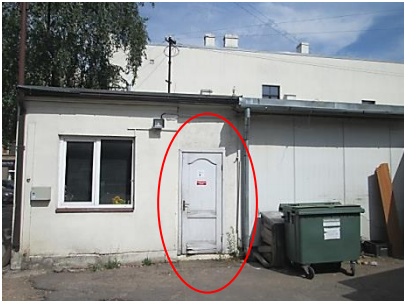
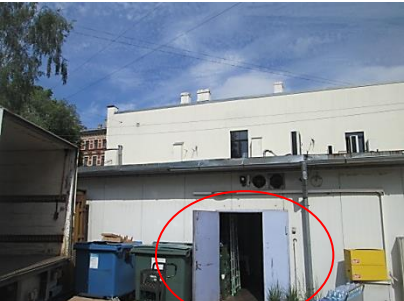
| <p>4.13.2. ārdurvis, iekšdurvis un vārti: materiāls, veids un konstrukcijas</p> | <p>C.51 Koka durvis;<br/>C.51c Plastmasas durvis;<br/>C.52 Metāla durvis;</p> <p>Būves iekšdurvis veidotas no koka konstrukcijas, daļa ir fiziski un morāli novecojušas, nomainītās iekšdurvis ir labā stāvoklī. Lūku uz bēniņiem ieteicams nomainīt uz jaunu ar atbilstošu siltumizolācijas slāni (64.att.). Ārējās ieejas durvis veidotas no dažādiem materiāliem un izmēriem, PVC, metāla un koka konstrukcijas. Koka un PVC ārdurvis no ielas un gala fasādes puses apmierinošā stāvoklī, jāatjauno blīvējumu. Pagalma ārdurvis veidotas no metāla un kartona, esošās kartona durvis kalpo kā norobežojoša konstrukcija, bez jebkādas siltumnoturības, nepieciešams nomainīt. Metāla durvis intensīvas lietošanas rezultātā fiziski nolietotājušas, tomēr savu funkciju pilda. Kopumā durvju stāvokli var vērtēt kā apmierinošu.</p> <div data-bbox="437 1211 842 1512"> </div> <div data-bbox="868 1211 1273 1512"> </div> <div data-bbox="437 1514 643 1541"> <p>72.att. PVC ārdurvis.</p> </div> <div data-bbox="868 1514 1082 1541"> <p>73.att. Koka ārdurvis.</p> </div> <div data-bbox="437 1554 842 1854"> </div> <div data-bbox="868 1554 1273 1854"> </div> <div data-bbox="437 1856 590 1883"> <p>74.att. Ārdurvis</p> </div> <div data-bbox="868 1856 1217 1883"> <p>75.att. Metāla ārdurvis uz nolikta.</p> </div> | <p>35%</p> |

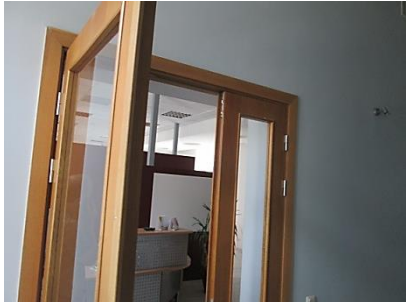
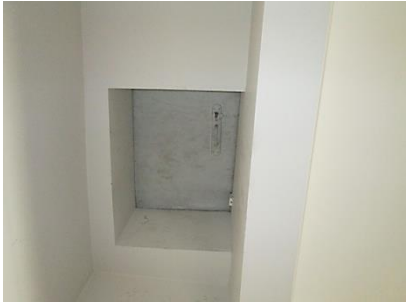
| | 76.att. Koka durvis 2.st. (birojs). | 77.att. Lūka uz bēniņiem. |

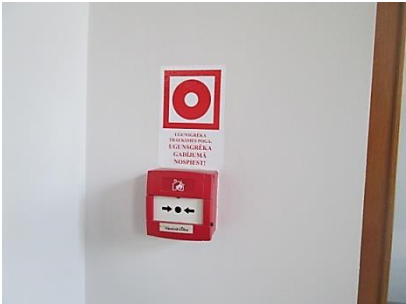
| <p>5.3.2. automātiskās ugunsdzēsības sistēmas veids; uguns dzēšanai lietojamās vielas; ūdensvada ievadi, tīkla shēma, cauruļvadi, ietaises un sūkņu iekārtas; automātiskās vadības nodrošinājums, rezerves elektroapgāde, sistēmas kalpošanas ilgums; dūmaizsardzības risinājumu veidi, gaisa vadi, ietaises un iekārtas; rezerves elektroapgāde, automātiskā vadība, bloķējums ar citām sistēmām; sistēmas kalpošanas ilgums</p> | <p>68a. Ugunsdrošības signalizācija;</p> <p>Ēkā ir izbūvēta ugunsdzēsības signalizācija ar signalizācijas vadības paneli un sensoriem. Vizuāli novērtējot, stāvokli var uzskatīt kā apmierinošu.</p> <div data-bbox="424 327 831 629"> </div> <p>95.att. Signalizācijas panelis.</p> <div data-bbox="857 327 1264 629"> </div> <p>96.att.</p> <div data-bbox="424 674 831 976"> </div> <p>97.att.Dūmu detektors.</p> | <p>10%</p> |

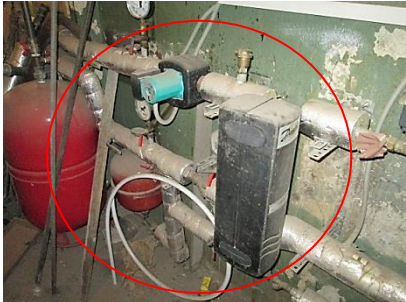
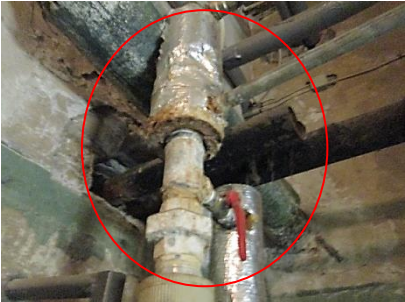
| <p>5.4.1. siltummezgla iekārta; apkures sistēmas veids, cauruļvadi, izplešanās tvertne; sistēmas kalpošanas ilgums, galvenie defekti, atbilstība normatīvo aktu prasībām; būves siltuma zudumi; vietējās katlumājas iekārta, aptuvenā maksimālā jauda</p> | <p>C.63 Centrālāpkure no centralizētiem (pilsētas) siltuma tīkliem;</p> <p>Siltummezgls izbūvēts ēkas pirmajā stāvā. Siltummezgls aprīkots atbilstoši mūsdienu prasībām. Siltuma apgādi nodrošina siltummaiņa sistēma, kad siltuma nesējs plūstot cauri siltummainim uzsilda ēkas noslēgtās apkures sistēmas siltuma nesēju, ir uzstādīta izplešanās tvertne, cirkulācijas sūknis. Apkures sistēma veidota viencauruļu, ar apakšējo sadali, un saglabājusies sākotnējā, ar, vai bez izolācijas slāņa, kas rada lielus siltuma zudumus, guļvadu posmi ar korozijas pazīmēm, ar neatbilstošu siltumizolāciju. Ieteicams atjaunot sistēmu kopumā, un uzstādīt atbilstošu siltumizolāciju ar folija pārklāju. Siltummezglam veikta modernizācija, un ir apmierinošā stāvoklī, nepieciešams izolēt apsāistes cauruļvadus.</p> <div data-bbox="424 1532 831 1834"> </div> <p>98.att. Siltummezgls.</p> <div data-bbox="857 1532 1264 1834"> </div> <p>99.att. Siltummezgls.</p> | |

Atsevišķi inženierkomunikāciju elementi, siltummezgla telpā ar korozijas pazīmēm cauruļvadu, ventiļu un savienojumu vietās. Aukstā ūdensvada un kanalizācijas cauruļvadi mainīti tikai pieslēgumu vietās.

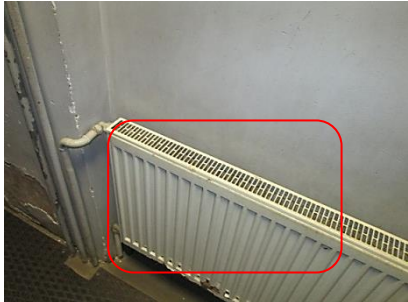
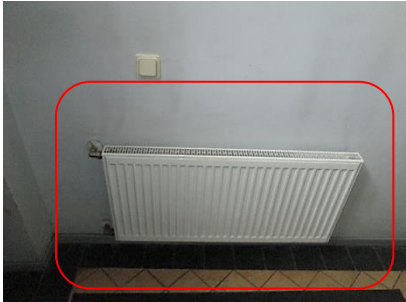
| 5.5.1. centrāl apkures sildķermeņi, kalpošanas ilgums | <p>C.63b Centrāl apkures sildķermeņi;</p> <p>Centrāl apkures sildķermeņi daļēji mainīti uz mūsdienīgākiem tērauda, bez regulēšanas iespējām. Atsevišķi sildķermeņi tehniskajās telpās sākuši korodēt, kopējais stāvoklis apmierinošs. Tērauda sildķermeņu garantijas laiks ir 10 gadi, praktiskais kalpošanas ilgums sasniedz 25 gadus.</p> <div> </div><br>102.att. Tērauda sildķermenis.      103.att. Tērauda sildķermenis. | | |

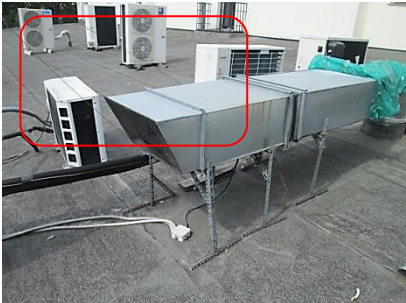
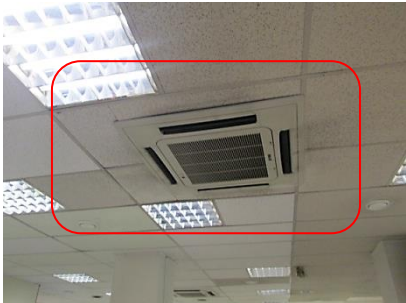
| 5.6.1. ventilācijas un gaisa kondicionēšanas sistēma, iekārtas un citi elementi | <p>66. Dabīgā vēdināšana;</p> <p>66a. Mehāniskā vēdināšana;</p> <p>Ēkā pamatā ir dabīgā vēdināšanas sistēma, atsevišķās telpās ir uzstādītas kasešu tipa kondicionēšanas iekārtas, pēc iegūtās informācijas apsekošanas laikā, sūdzības nav konstatētas, un to stāvoklis uzskatāms kā apmierinošs. Veicot fasādes atjaunošanu, esošie elementi no fasādēm jādemontē, pēc atjaunošanas nepieciešamības gadījumā montēt atpakaļ.</p> <div> </div><br>104.att. Āra kasetes.      105.att. Iekšējās kasetes. | | |

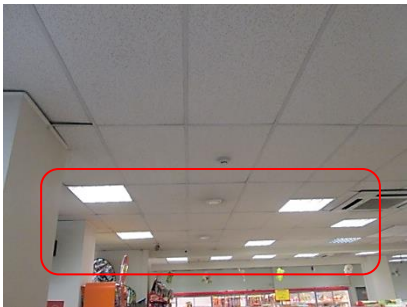
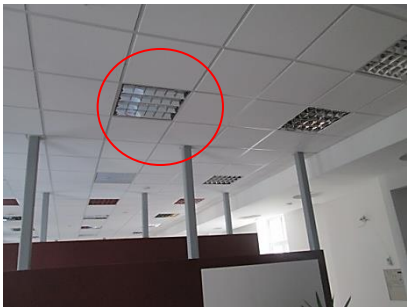
| 5.9.1. elektroapgādes avots, tīkla spriegums, ievada un sadalošās elektroietāises, barošanas pievadi liftam, siltummezglam, dežurapgaismojumam, pretdūmu aizsardzībai, citām iekārtām un ietaisēm; spēka patērētāji, to jauda; kabeļu un vadu izolācijas pretestības mērījumu rezultāti, avārijas un evakuācijas apgaismojums un tā rezerves elektroapgādes veids, iezemējums un zibensaizsardzības ietaises; pretestības mērījumu rezultāti; siltummezgla nodrošinājums ar rezerves elektroapgādi | <p>C.64. Elektroiekārtas;<br/>C.64a. Elektrotīkli;</p> <p>Elektroapgādes ievada spriegums 380 V; tīkla spriegums 230 V. Kabeļu un vadu pretestības mērījumi apsekošanas brīdī nav veikti. Avārijas un evakuācijas apgaismojuma EL barošana no tīkla, garantētais spriegums tiek nodrošināts ar UPS ierīci. Uztādīti dūmu detektori. Ēkā praktiski atjaunota elektroinstalācija un gaismekļi, uzstādīti evakuācijas gaismekļi, nekādi pretestības mērījumi netika veikti. Kopumā elektroinstalācijas un apgaismojuma stāvoklis vērtējams kā apmierinošs.</p> <div style="display: flex; justify-content: space-around;"> </div> <p style="text-align: center;">106.att. Veikals.                      107.att. Komerctelpas.</p> | 30%<br>30% |

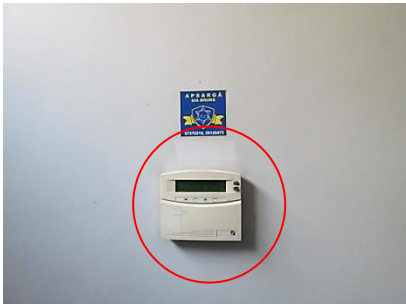
| 5.10.1. apsardzes signalizācijas iekārtas veids, nodrošinājums ar rezerves elektroapgādi | <p>68. Apsardzes signalizācija;</p> <p>Ēkā ir izbūvēta apsardzes signalizācija atsevišķām telpu grupām, pēc saņemtās informācijas, sistēma funkcionējoša.</p> <div style="text-align: center;"> </div> <p style="text-align: center;">108.att.</p> | |

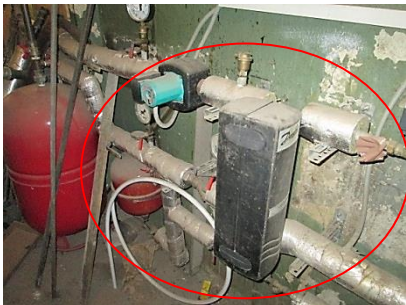
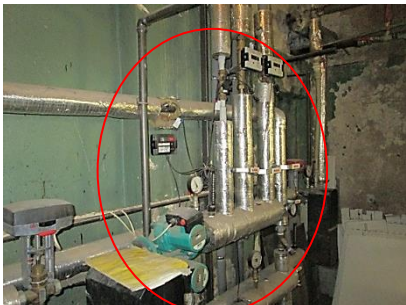
| Apsekošanas objekta vai apsekošanas priekšmeta nosaukums | Īss konstatēto bojājumu un to cēloņu apraksts, tehniskā stāvokļa novērtējums atsevišķiem būves elementiem, konstrukciju veidiem, būves daļām. Atbilstība normatīvo aktu prasībām | Tehniskais nolietojums (%) |
|---|---|---|
| 6.4.1. siltumapgādes avots, siltumtīkli, pievienojuma vieta | Siltumapgāde centralizēta. Siltummezgls ievietots ēkas pirmajā stāvā.<br><br>109.att.<br><br>110.att. | |
