## Ēkas (būves) tehniskās apsekošanas atzinums

**Administratīva ēka, 01000070005001, Pils iela 21, Rīga**

**VAS "Valsts nekustamie īpašumi", 27.08.2019., Nr. IZD/2019-VV/200-7**

Atzinums izsniegts 2020. gada 27.februārī

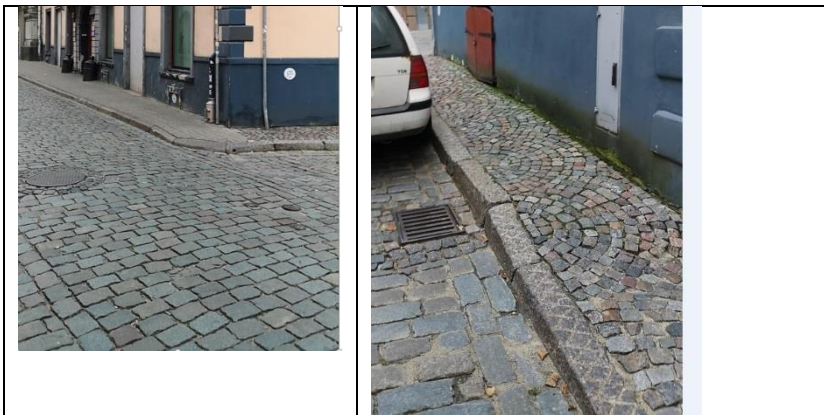
| Apsekošanas objekta vai apsekošanas priekšmeta nosaukums | Īss konstatēto bojājumu un to cēloņu apraksts, tehniskā stāvokļa novērtējums atsevišķiem būves elementiem, konstrukciju veidiem, būves daļām. Atbilstība normatīvo aktu prasībām | Tehniskais nolietojums (%) |
|---|---|---|
| 3.1.1. segums, materiāls, apdare | <p>75. Ietves, ceļi un iesegti laukumi;<br/> <b>Ietve:</b><br/> Esošā gājēju ietve veidota no bruģakmens seguma.<br/> <b>Brauktuve</b><br/> Esošā brauktuve veidota no vēsturiska bruģakmens seguma.<br/> Ietvju un brauktuvju stāvoklis vērtējams apmierinošs.</p> <div data-bbox="529 1435 1356 1848"> </div> <p>4. attēls. Esošā brauktuve veidota no vēsturiska bruģakmens seguma.</p> <p>5. attēls. Esošā gājēju ietve veidota no bruģakmens seguma.</p> | 20 |

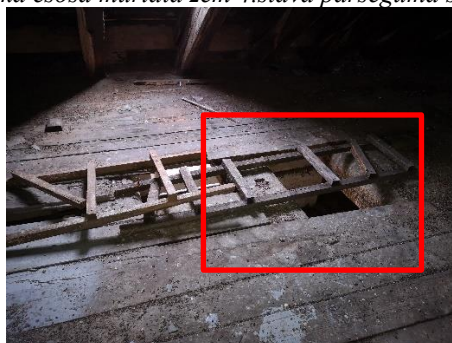
11.e.1.attēls. Bojāta dēļu grīda (caurums)

- Pārbūvēt koka dēļu grīdu.
- Nomainīt mūrlatu, kas parādīta 11.c.1. attēlā.
- Apstrādāt visas sijas ar antiseptiķiem un antipirēniem.
- Protezēt esošās koka pārseguma siju balstvietas.

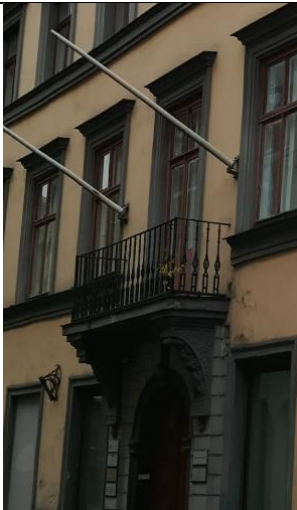
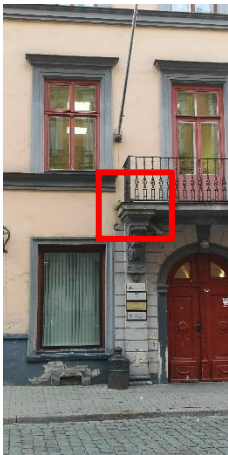
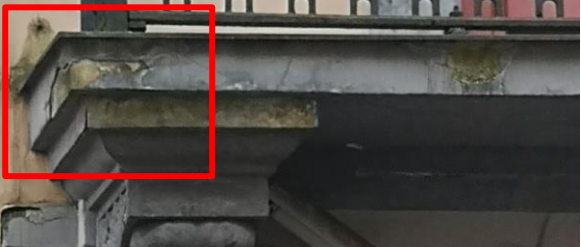
| 4.9.1. izbūves – balkoni un uzjumteņi, to konstrukcija un materiāls; | C.17 Balkoni, lieveņi un uzjumteņi; Balkona plātnes perimetra sānu skaldnē un balstvietā ir konstatēts būtisks mitruma piesātinājums (sk. foto 17.1.) attēlu un lokālas plaisas betonā. Tehniskais stāvoklis vērtējams kā neapmierinošs, balkonam ir nepieciešami atjaunošanas darbi. | | 58 |

| | <p>17.attēls. Balkons.</p> <p>17.1.attēls. Balkons. Mitruma piesātinājums betonā un plaisas.</p> | |

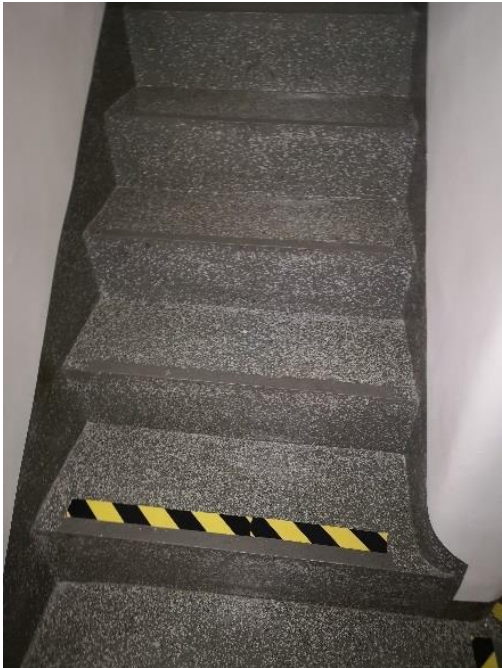
| 4.10.1. kāpņu veids, konstrukcija un materiāls; kāpņu laukumi (podesti), margas; kāpņu telpas sienu stāvoklis kāpņu elementu iebūves vietās; lieveņi; avārijas, pagraba, ugunsdzēsēju kāpnes un palīgakāpnes; pandusu konstrukcija un materiāls | <p>C.34 Koka kāpnes;<br/>C.35 Kāpnes ar metāla laidsijām;</p> <p>Tehniskais stāvoklis vērtējams kā apmierinošs.</p> <p>18.attēls. Kāpnes ar metāla laidsijām</p> | 30 |

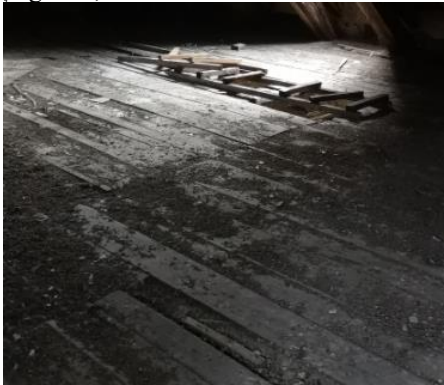
| 4.12.1. grīdu konstrukcijas, seguma un virsseguma veidi; skaņas un siltuma izolācija | <p>Grīdas tipi:<br/>C.42a Mozaīkas un slīpēta akmens plātņu grīdas</p> <p>Grīda veidota centrālajā ieejas mezglā. Skatīt 19. attēlu. Tehniskais stāvoklis labs.</p> <p>C.43 Keramikas flīžu grīdas;<br/>Flīžu grīdas izbūvētas sanmezglos. Kopumā flīžu grīdu virssegums vērtējams apmierinoši.</p> <p>18b. Attēls. Keramikas flīžu grīdas</p> <p>Gaiņos - C.47 .Mīksto ruļļmateriālu grīdas;<br/>Tehniskais stāvoklis apmierinošs, sk. 20. attēlu.</p> <p>Bēniņos - C.45 Dēļu grīdas;</p> <p>18c. attēls. Dēļu grīda</p> | 25 |

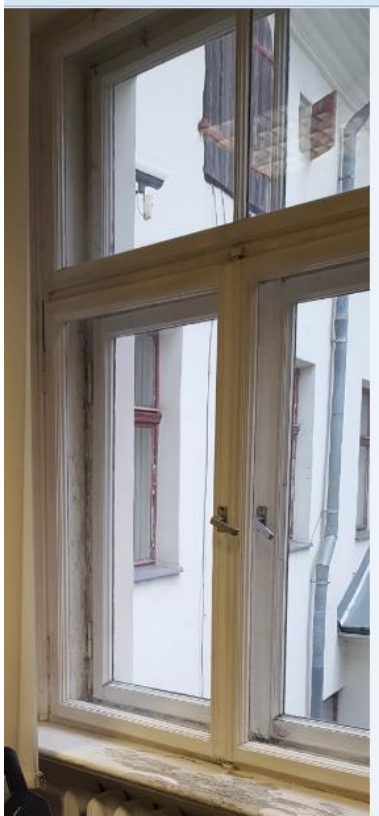
| 4.13.1. logi, slēgi, balkona durvis: materiāls, veids un konstrukcijas | <p>Logu tips - C.49 Logu un balkona durvju bloki, koka;<br/> Tehniskais stāvoklis neapmierinošs, jo neatbilst LBN 002-15 siltuma caurlaidības prasībām sk. 21.attēlu</p> <p>21.attēls. Logs</p> | 41 |

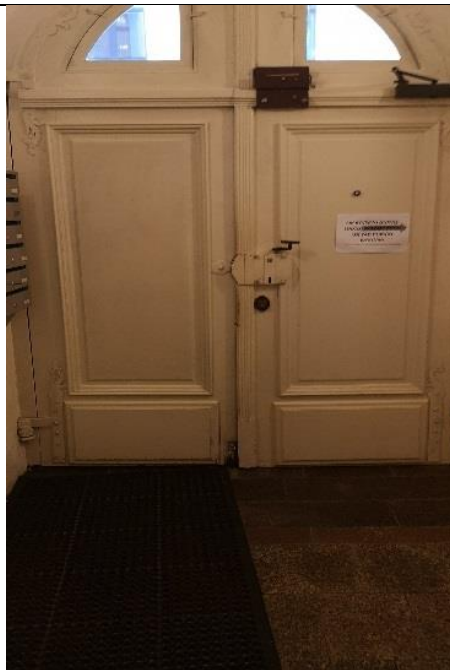
22a.attēls. Ārdurvis

| 4.13.2. ārdurvis, iekšdurvis un vārti: materiāls, veids un konstrukcijas | <p>C.51a Stiklotas un stikla durvis; sk. attēlu 24<br/> C.51b Koka vārti; sk. attēlu 23<br/> C.51 Koka durvis; sk. attēlu 22a-22b</p> <p>Ārdurvju Tehniskais stāvoklis neapmierinošs. Vairākām durvīm konstatēts mitruma piesātinājums, sliekšņi ir izpuvuši.<br/> Iekšdurvju tehniskais stāvoklis apmierinošs.</p> | 45 |

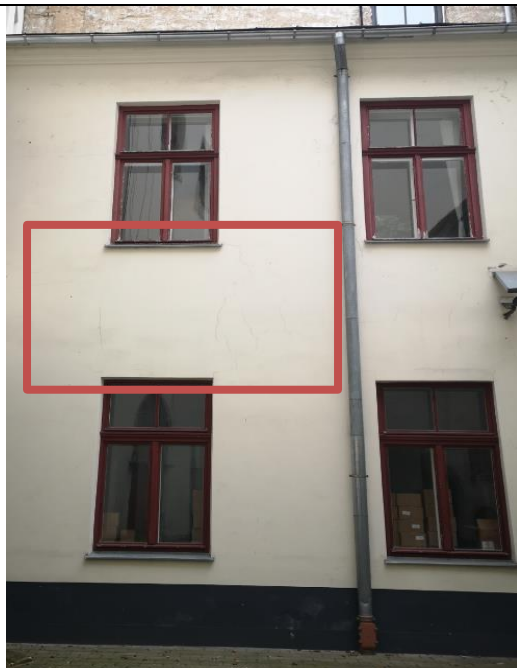
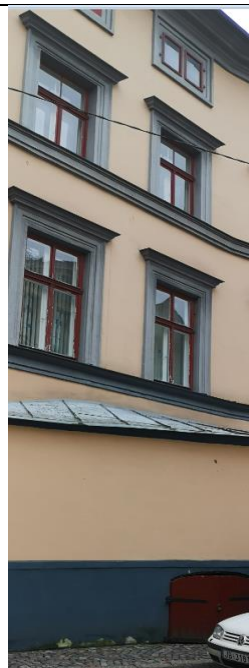
29. attēls 30.attēls Ārējās apdares tips - apmetums

| 4.19.1. fasāžu virsmu apdare; fasādes detaļas, to materiāls | <p>Ārējās apdares tips -<br/>C.58-f Apmetums;<br/>Ārējās apdares stāvoklis ēkai ir apmierinošs. Nepieciešams novērst lokālus bojājumus un plaisas.</p> | 40 |

| | Ir nepieciešamas fasādes atjaunošanas darbi. | |

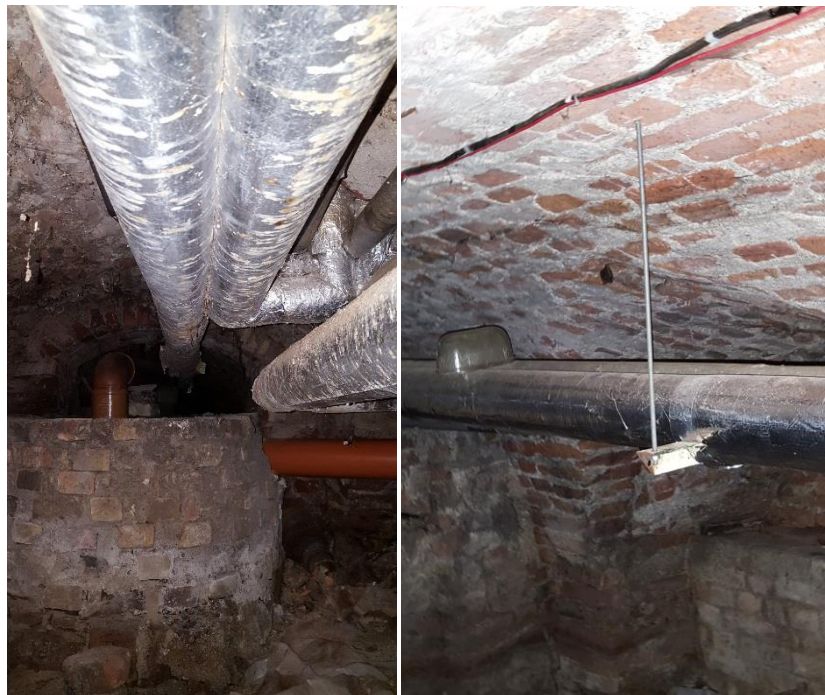
49.attēls. Apkures cauruļvadu trasējums pagrabā

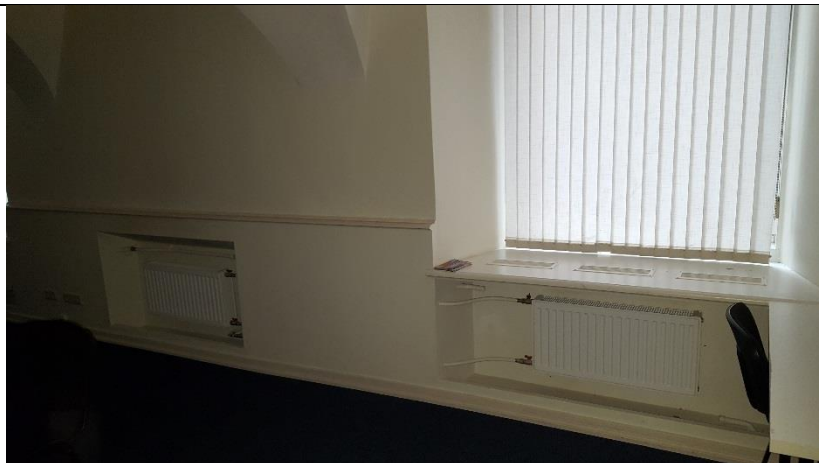
| 5.5.1. centrālapkures sildķermeņi, kalpošanas ilgums | <p>C.63b Centrālapkures sildķermeņi;</p> <p>Sildķermeņi ir čuguna radiatori, 1.stāvā dažās telpās ir nomainīti tērauda radiatori. Stāvvadi montēti atklāti, pie sienas. Radiatoriem nav paredzēti termoregulatori, tikai uzstādīti noslēgventiļi dažiem radiatoriem. Bēniņos cauruļvadu izolācija ir sliktā stāvoklī, tā jānomaina. Kopumā apkures stāvoklis vērtējams kā nosacīti apmierinošs.</p> | 50 |

50.attēls. Tērauda radiatori 1.stāvā

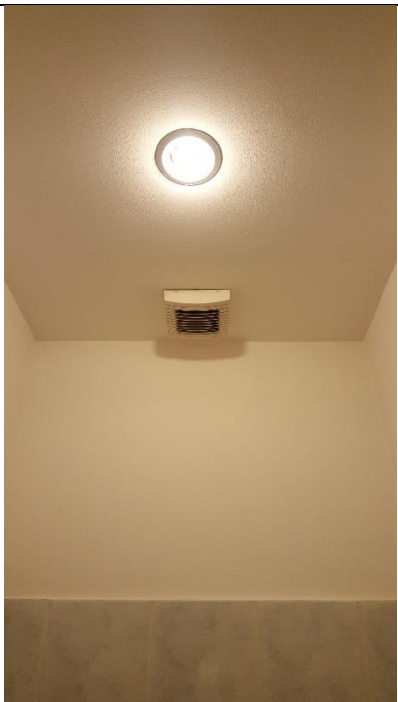
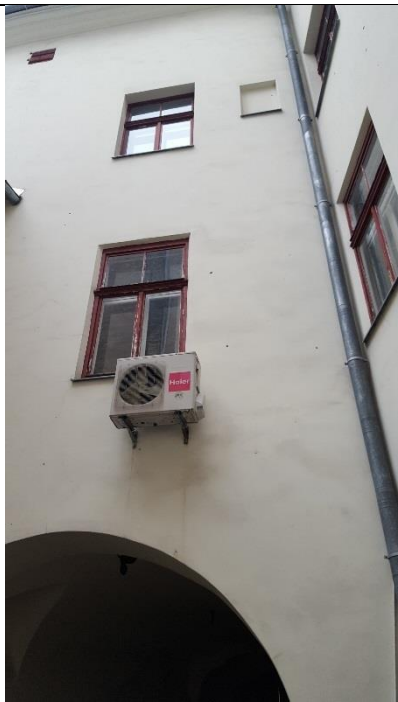
| 5.6.1. ventilācijas un gaisa kondicionēšanas sistēma, iekārtas un citi elementi | <p>66. Dabīgā vēdināšana;<br/>66a. Mehāniskā vēdināšana;</p> <p>Ēkā darbojas dabiskā gaisa pieplūde pa logiem un dabiskā gaisa nosūce pa ventkanāliem. WC mezglos izbūvēti sadzīves ventilatori, kas pieslēgti pie mūrētiem ventkanāliem. 1.stāvā konferenču telpai ir paredzēta mehāniskā gaisa pieplūdes sistēma, ventilācijas iekārta izvietota pagrabā, gaisa ieņemšana ir paredzēta no pagalmu puses. Nosūce ir pieslēgta pie mūrēta ventkanāla. Ventilācijas stāvoklis vērtējams kā apmierinošs. 2.stāvā vienā kabinetā ir paredzēta gaisa dzesēšana, kondicionieru ārējais bloks ir piekarināts pie fasādes no pagalmu puses. Stāvoklis vērtējams kā apmierinošs.</p> <div data-bbox="520 521 930 1211" data-label="Image"> </div> <div data-bbox="513 1209 880 1238" data-label="Caption"> <p>53.attēls. Pieplūdes iekārta pagrabā.</p> </div> <div data-bbox="941 521 1350 1211" data-label="Image"> </div> <div data-bbox="936 1209 1302 1238" data-label="Caption"> <p>54.attēls. Pieplūdes difuzors 1.stāvā.</p> </div> <div data-bbox="520 1265 925 1980" data-label="Image"> </div> <div data-bbox="513 1977 973 2009" data-label="Caption"> <p>55.attēls. Gaisa ieņemšana no pagalmu puses.</p> </div> <div data-bbox="957 1265 1362 1980" data-label="Image"> </div> <div data-bbox="983 1977 1318 2009" data-label="Caption"> <p>56.attēls. Dabiskās nosūces reste.</p> </div> | <div>35</div> <div>25</div> <div>20</div> |

| | 57.attēls.Nosūces ventilators WC telpā. 58.attēls.Ārējais kondicionieru bloks uz fasādes | |

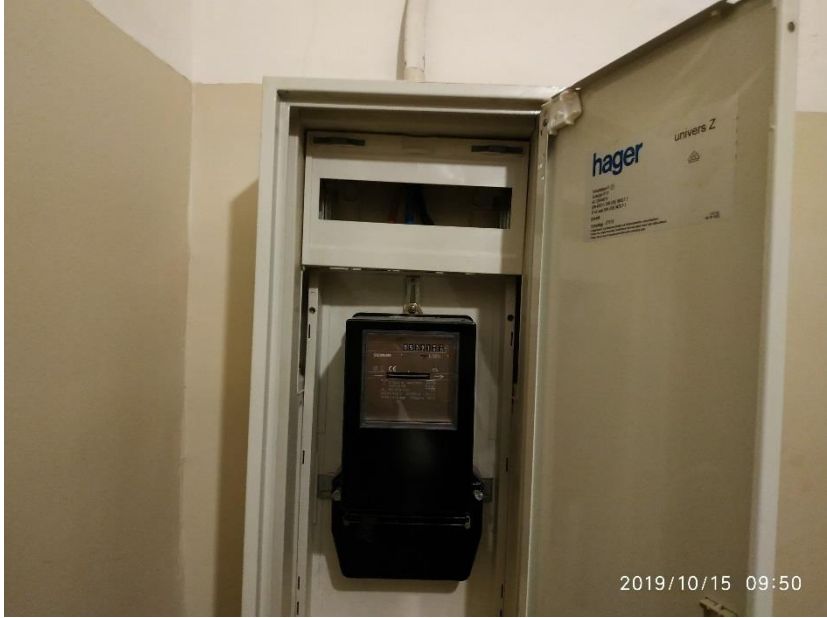
| | 59.attēls. Ēkas uzskaites sadalne. | |

| | Ēkas elektrosadales telpā izvietotas AS “Sadales tīkls” uzskaites sadalne ar ievadaizsardzības aparāta nominālo strāvu 50A un ēkas galvenā sadalne ar E27 tipa drošinātājiem. Augstāko stāvu koridoros uzstādītas grupu sadalnes. Sistēma ir montēta no vara kabeļiem. Gaismekļu izpildījums ir atbilstošs telpu klasifikācijai, kur tās uzstādītas. Evakuācijas ceļš aprīkots ar attiecīgiem gaismekļiem. Sistēmas stāvoklis apmierinošs. | |

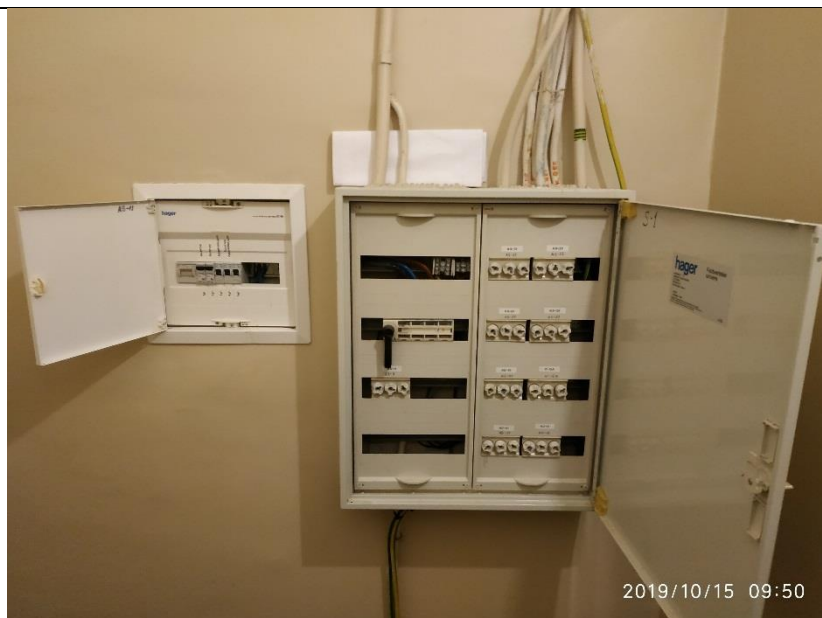
60.attēls. Ēkas galvenā un grupu sadalne.

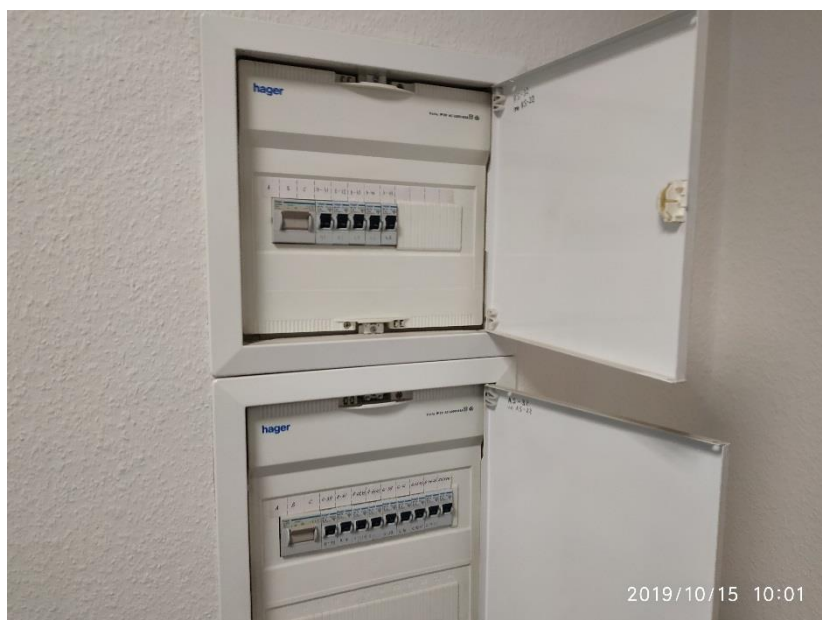
61.attēls. Stāvu sadalne.

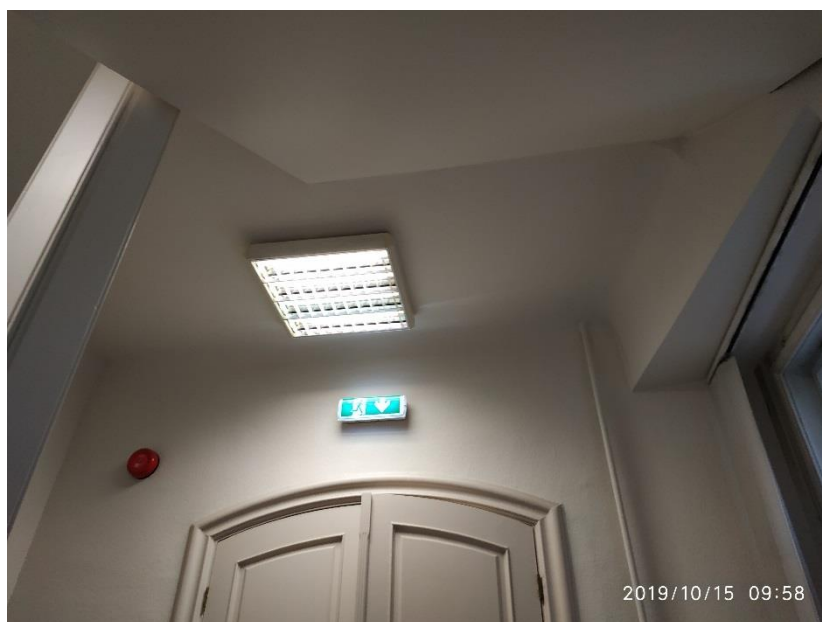
62.attēls. Gaismekļu piemērs.

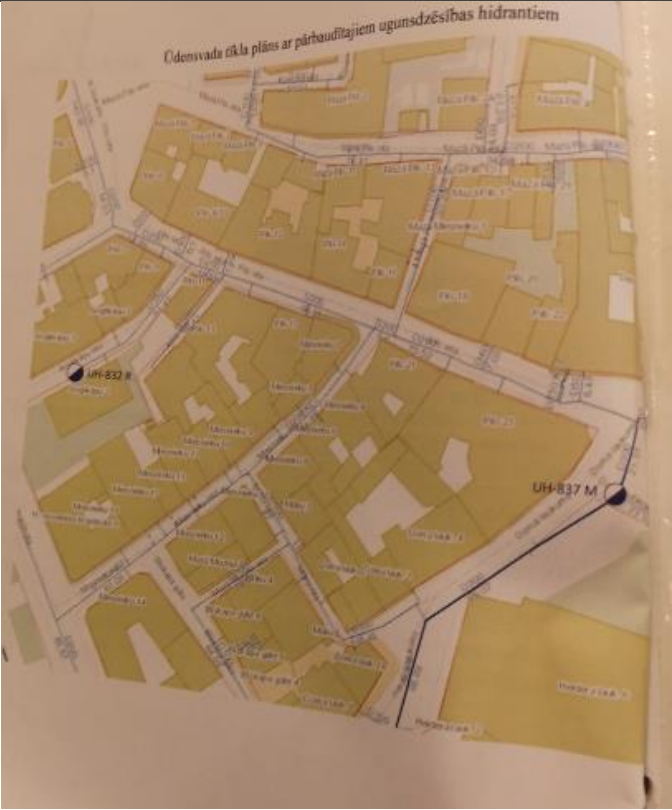
| Apsekošanas objekta vai apsekošanas priekšmeta nosaukums | Īss konstatēto bojājumu un to cēloņu apraksts, tehniskā stāvokļa novērtējums atsevišķiem būves elementiem, konstrukciju veidiem, būves daļām. Atbilstība normatīvo aktu prasībām | Tehniskais nolietojums (%) |
|---|---|---|
| 6.1.1. ūdensapgādes avots, ūdens kvalitāte, ārējās ugunsdzēsības ūdensapgādes veids, tīkla shēma, cauruļvadi; hidranti | Ēka ir pieslēgta pie ārējiem ūdensvada tīkliem. Ēkai tuvākie hidranti atrodas uz Anglikāņu iela 2 un Doma laukumā pret Pils ielu 23.<br><b>UH Anglikāņu iela 2:</b><br>Hidranta Nr. UH837 M, D=300, cilpveida, spiediens ūdensvadā – 4.02 bar, caurplūde 88.0m <sup>3</sup> /h, pēdējais apsekojums veikts 06.09.2017.<br><b>UH Doma laukums:</b><br>Hidranta nr. UH-832 R, D=150, strupzara, spiediens ūdensvadā – 3.97 bar, caurplūde 58.0m <sup>3</sup> /h, pēdējais apsekojums veikts 19.09.2017. | |

| | <p>63.attēls. UH tīkla shēma</p> | |
