## **Ēkas Teātra ielā 9, Rīgā tehniskās apsekošanas atzinums**

Biroju ēka Teātra ielā 9, Rīgā (kadastra apzīmējums 0100 002 0034 001)

Atzinums izsniegts 2021. gada 01.februārī

**PS ”Lūsis V un MV Būveksperti” reģ.nr. 40203068864**

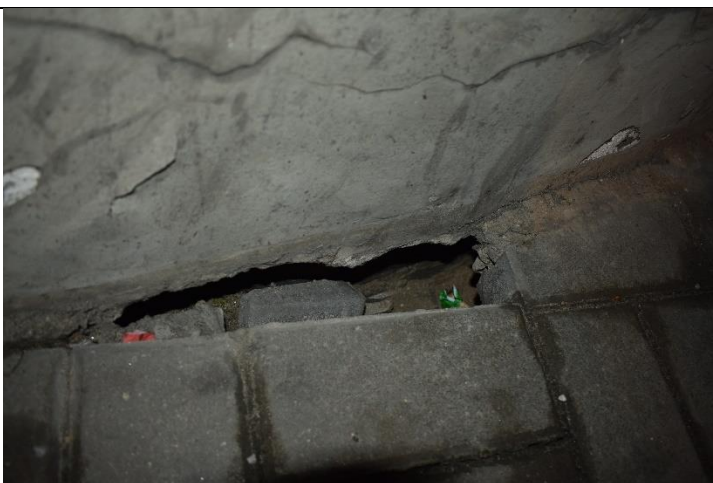
| Apsekošanas objekta<br>vai apsekošanas<br>priekšmeta nosaukums | Īss konstatēto bojājumu un to cēloņu apraksts, tehniskā stāvokļa novērtējums atsevišķiem<br>būves elementiem, konstrukciju veidiem, būves daļām. Atbilstība normatīvo aktu<br>prasībām | Tehniskais<br>nolietojums<br>(%) |
|---|---|---|
| 3.1.1. segums, materiāls,<br>apdare | <p><b>75. Ietves, ceļi un iesegti laukumi;</b></p> <p>Ietves gar Vaļņu un Teātra ielu ir pašvaldības īpašums. Ietve iesegta ar betona bruģakmens segumu. Atsevišķās vietās ietves pamatne ir nosēdusies/izskalojusies pieslēguma vietās pie ēkas cokola un veido ieplakas, kur krāties virs ūdeņiem (sk. att 3.1.1. 1., 2., 4.). Šādi bojājumi nelabvēlīgi ietekmē ēkas virspamata daļu ( pagraba sienas).</p> <p>Patstāvīgi pakļaujot sienas mitrumam, aktīvi veidojas:</p> <ul style="list-style-type: none"> <li>- Mūra un apmetuma erozija (piesūcinot materiāla poras ar ūdeni un pakļaujot tās caursalšanai, tiek mainīts poru tilpums, kas veicina plaisu rašanos apmetumā.</li> <li>- Termiskie tilti.</li> <li>- Mūra saistvielas izskalošana (sienas nestspējas samazinošs faktors).</li> <li>- Dzīvo organismu veidošanās uz sienām (aļģes, sēnes, sūnas), kas neatbilst izvirzītajām higiēnas prasībām.</li> </ul> | 20 |

3.1.1. 1. attēls. Ietves pamatnes nestspējas zudums (pamatne izskalojusies)

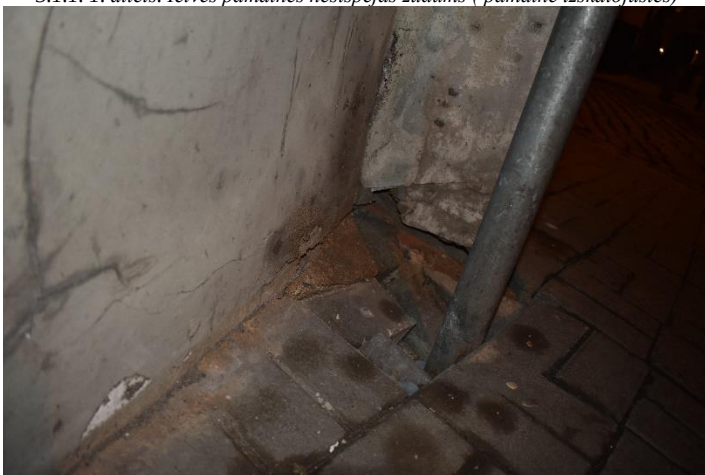
3.1.1. 2. attēls. Ietves pamatnes nestspējas zudums (pamatne izskalojusies)

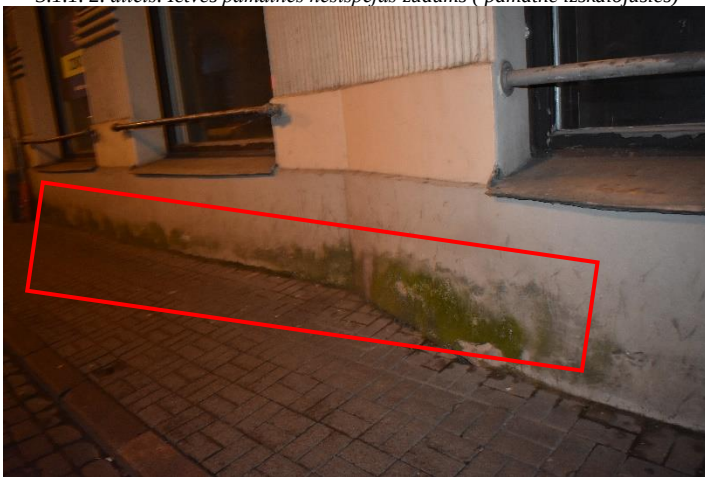
3.1.1. 3. attēls. Gājēju ietve. Virspamatu līmenī redzamas vietas, kas pārklātas ar aļģēm (tas liecina par paaugstinātu mitruma un PH līmeni konstrukcijā).

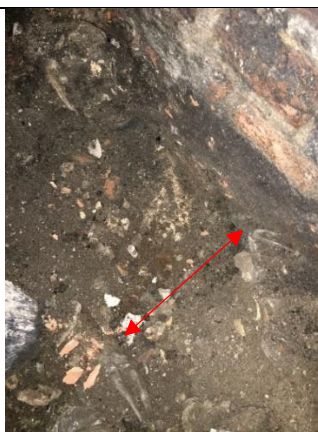
4.1.2. 1.attēls. Pamatu pēda

| <p>4.1.2. pamatu veids ārsienām, to iedziļinājums; pamatos izmantotie būvizstrādājumi, to stiprība; pamatu hidroizolācija, drenāža; būves aizsargapmales; ārsienas aizsardzība pret mitrumu</p> | <p><i>C.1 Monolītbetona, dabisko akmeņu un ķieģeļu mūra lentveida pamati;</i></p> <p>Pamatu veids – lentveida. Ēkas pamatos izmantotie būvizstrādājumi sastāv no dolomītu akmens mūra, kas savstarpēji saistīti ar kaļķa javu. Javas spiedes stiprība ~ 0.2 MPa. Dolomīta akmens spiedes stiprība &gt; 32 MPa, Elastības modulis ir robežās no 38-70 GPa. Iepazīstoties ar tehnisko informāciju (arhīva materiāliem, tika konstatēts fakts, ka ēkas lentveida pamati ir izbūvēti uz koka paļiem<sup>1</sup>. Apsekojot un veicot atsegumu konkrētā zonā, lai noteiktu pamatu ģeometriju koka paļi netika konstatēti. Pamatu pēdas iedziļinājums no pagraba grīdas virsmas atzīmes ir 600mm. Izmērs var būt mainīgs atkarībā no grīdas risinājuma pagrabā. Esošo pamatu nestspēja ir vērtējams kā laba – nolietojums &lt; 20%, jo netika konstatētas paaugstinātas deformācija pazīmes pagrabu sienu līmenī, bet ir konstatētas plaisas mūra sienās, kas saistītas ar pamatnes sēšanos. Esošajiem pamatiem nav:</p> <ul style="list-style-type: none"> <li>- horizontālā un vertikālā hidroizolācija;</li> <li>- siltumizolācija.</li> </ul> <p>Par pamatu aizsargapmali kalpo betona bruģakmens ietves, kas novada virsūdeņus prom no pamatiem. Dažviet ietves sega zaudējusi savu nestspēju un nosēdusies vai iebrukusi (bruģakmens pamatnes konstrukcijas erozijas ietekmē). Iebrukušajās vietās krājs ūdens, kas patstāvīgi mitrina ēkas pagraba sienu un būvpamatni. Nepieciešams atjaunot ietves pieslēgumu ēkas sienai. Rekomendējams izveidot pagraba sienu vertikālo hidroizolāciju no cokola līdz - 0,5m dziļumam.</p> <p>Ja tiek paredzēts veikt būvdarbus, kas būtiski palielina slodzi uz esošiem pamatiem, tad projektēšanas nosacījumu izpildes posmā nepieciešams veikt ģeoloģisko izpēti atbilstošā apjomā:</p> <ul style="list-style-type: none"> <li>- “Inženierizpētes noteikumi būvniecībā”, LBN207-15</li> <li>- “Ģeotehniskā projektēšana” un LVS EN 1997-1 “7. Eirokodekss. Ģeotehniskā projektēšana - 1. daļa: Vispārīgie noteikumi”,</li> <li>- LVS EN 1997-2 “7. Eirokodekss. Ģeotehniskā projektēšana - 2. daļa: Pamatnes grunts izpēte un testēšana”.</li> </ul> <p>Papildus ģeoloģijai ir jāparedz divu pamatu skatrakumu 1,0x0,6m izveide: viens pie nesošās ārsienas, otrs pie nesošās iekšsienas, lai precizētu esošo pamatu pēdas ģeometriju un pārbaudītu koka paļu galu esošo stāvokli un ģeometriju.</p> <p>Pamatu nestspējas stāvoklis vērtējams kā labs (nolietojums &lt; 20%), bet kopējais pamatu tehniskais stāvoklis vērtējams <b>neapmierinoši</b> (kopējais nolietojums – 45%), jo konstatēti atsevišķi trūkumi, kas veicina būvizstrādājumu paātrinātu nolietošanos, kā arī neatbilst būvēm izvirzītajām higiēnas prasībām (sēņu veidošanās uz sienām).</p> | <p>45</p> |

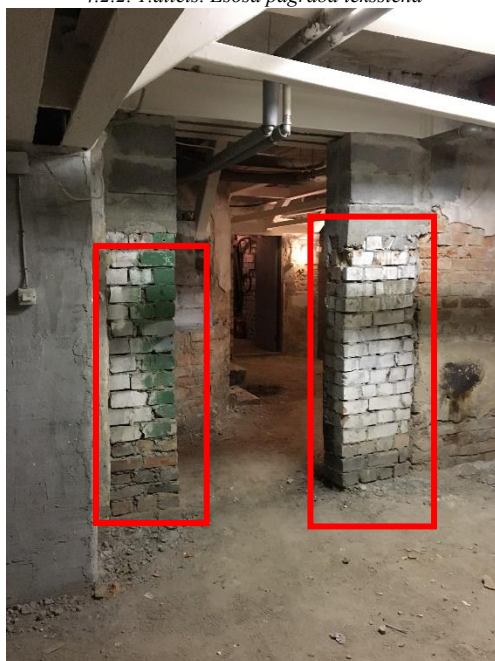
4.2.2. 2.attēls.Ķieģeļu izmūrējumi zem pastiprinājumiem

Konkrēti attēlā 4.2.2. 2. un 4.2.2. 3. uzrādītais mūrējums ir veidots kā pagaidu balsts būvniecības laikā, lai nodrošinātu metāla rāmju montāžu un balstīšanu

| | <p>sienā. Mūrējuma izpildījums ir veikts nekvalitatīvi, bet pie dotās situācijas, tas neietekmē esošā pārseguma pastiprinājuma nestspēju. Rekomendēju ar stutēm atslogot esošo metāla rāmi un veikt šīs zonas pārmūrēšanu ar bloku mūri.</p> | |

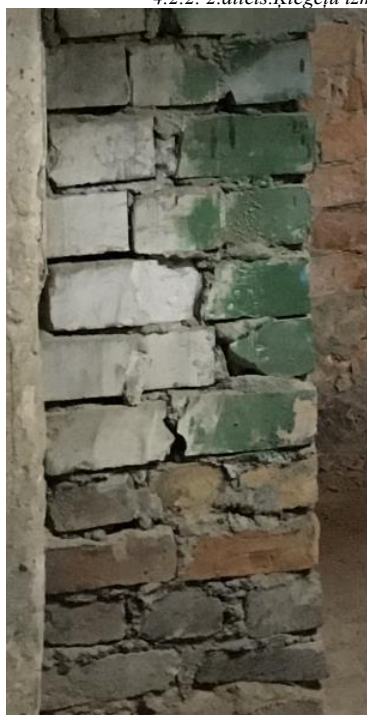
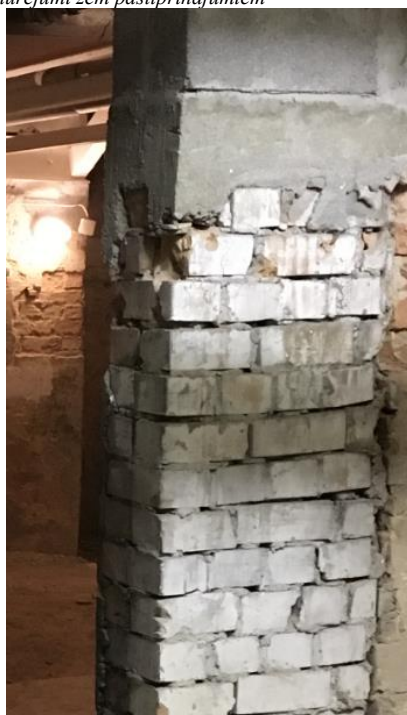
4.2.2. 3.attēls. Nepietiekams mūra saistvielas apjoms, kas vizuāli veido plaisas mūrī.

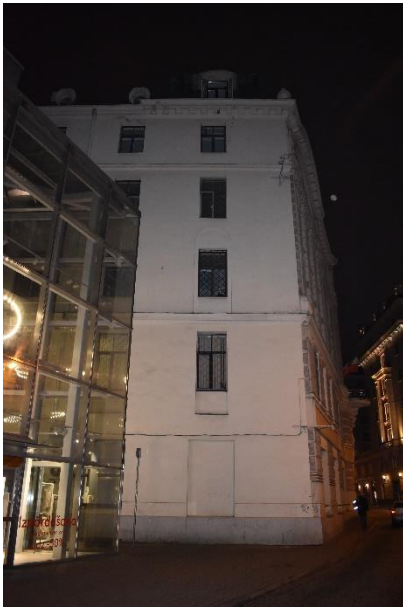
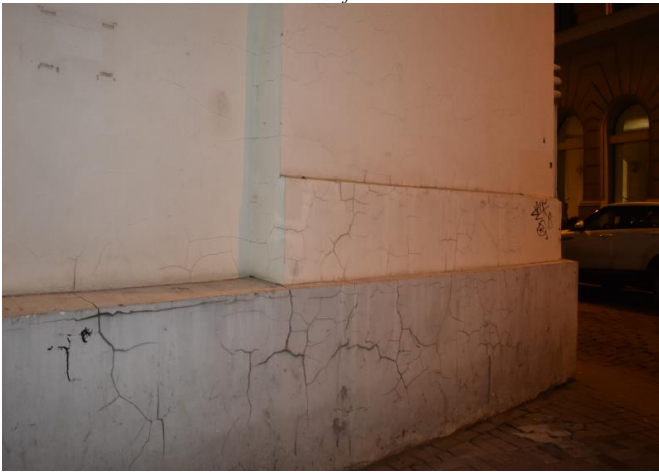
| <p>4.2.3. virszemes nesošo ārsienu konstrukcija un materiāls (būvizstrādājums); konstruktīvās shēmas; galveno konstruktīvo elementu biezums un šķērsgriezums, atdalošā un tvaika izolācija; virszemes sienu būvmateriālu stiprība, konstrukciju elementu pārbaudes un mūra stiprības aplēšu rezultāti; kontrolzondēšanas rezultāti; nesošo sienu mūra vājinājumi; plaisu atvērumu mērījumu un plaisu attīstības novērojumu dati; koksnes bioloģiskie bojājumi</p> | <p><i>C.5 Ķieģeļu mūra sienas;</i><br/> Ēkas virszemes daļas nesošās ārsienas veidotas no 2.5 bieza māla pilnķieģeļu mūra ~ 510mm biezumā. Māla ķieģeļu spiedes stiprību var pieņemt aptuveni <math>f_b = 10.1</math> MPa un javas spiedes stiprību var pieņemt aptuveni <math>f_m = 1.7</math> MPa. Mūra raksturīgā spiedes stiprībā pie izvēlētajiem atsevišķajiem būvmateriālu vidējiem parametriem ir 1,75 MPa – vērība iegūta aprēķina ceļā saskaņā ar LVS 1996-1-1.<br/> Apsekojot ēku tika konstatēts, ka esošo ārsienu mūra nestspēja ir pietiekama, lai uzņemtu esošās slodzes.</p> <p>4.2.3. 1.attēls. fasāde Nr.3</p> <p>4.2.3. 2.attēls.. fasāde Nr.3 plaisas cokola apmetumā</p> | 45 |

Plaisas un bojājumi, kas norādīti 4.2.3. 1.attēlā līdz 4.2.3. 5.attēlā ir plaisas fasādes apdarē, turpinoties destruktiem apkārtējās vides ietekmes procesiem, apmetums var sākt atslāņoties lielākos apjomos.

Nākotnē, tuvākajos 5 gados, apdraudējumu var radīt tas, ka apmetums var atslāņoties no pamatnes un apdraudēt cilvēku, garāmgājēju drošību.

Nepieciešams atjaunot fasādes apdares cokola daļu un karnīzes zonu pilnā apjomā. Paredzot caurejošo plaisu pastiprināšanu un aizpildīšanu. Kā arī bojāto zonu fasādes apdares atjaunošana fasādes virszemes daļā. Kā arī lai turpmāk nebojātos un mitrums neuzkrātos ēkas karnīzes zonā, nepieciešams to atjaunot, lai samazinātu mituma, nokrišņu nokļūšanu karnīzē. Ēkai nepieciešams veikt ēkas vienkāršotas fasādes atjaunošanu, paredzot fasādi atjaunot saskaņā ar izstrādātā AMI konstatētajiem izmantotajiem vēsturiskajiem būvizstrādājumiem, piemēram apmetuma zondāžā precizēts apmetuma veids – kaļķu, cementa vai jauktā java.

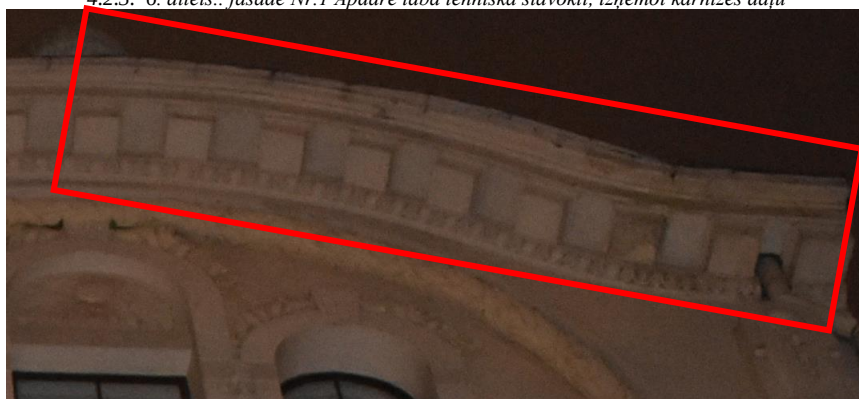
4.2.3. 7. attēls. fasāde Nr.1 Miruma radīti bojājumi

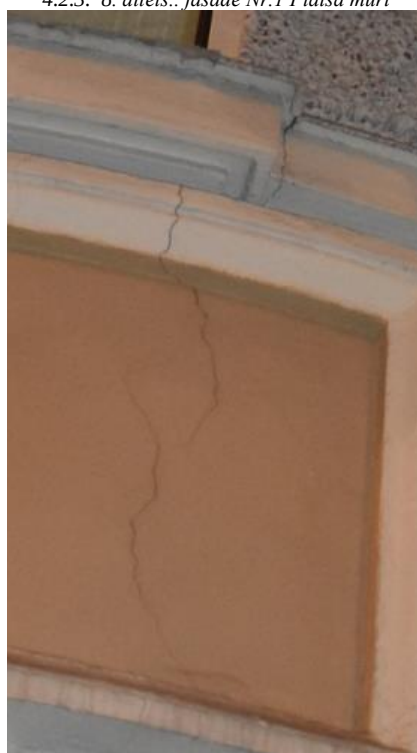
4.2.3. 9. attēls. fasāde Nr.1 Plaisa mūri (palielinājums)

9.attēlā uzrādītā plaisa ir veidojusies nevienmērīgas būvpamatnes sēšanās rezultātā vai gar ēku braucošo auto dinamisko slodžu rezultātā. Plaisas atvērumš nepārsniedz 10mm.

Konstatētās plaisas neietekmē ēkas kopējo noturību un nestspēju, bet tās ir uzskatāmas par lokāliem bojājumiem. Par plaisas cēloni var minēt nevienmērīgu pamatnes deformāciju (sēšanos).

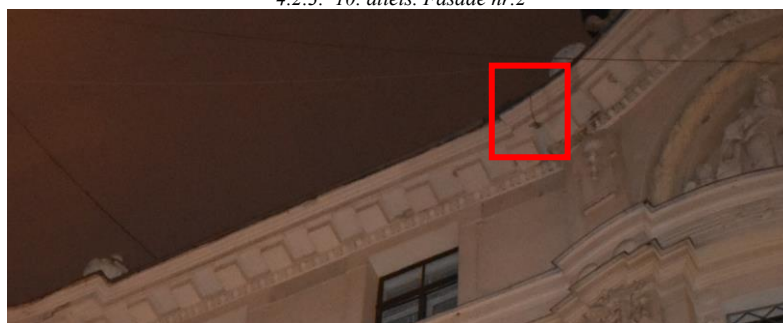
4.2.3. 11. attēls. Caurejoša plaisa karnīzē

11. attēlā konstatētā plaisa ir caurejoša, tā sašķēļ karnīzes paneli.

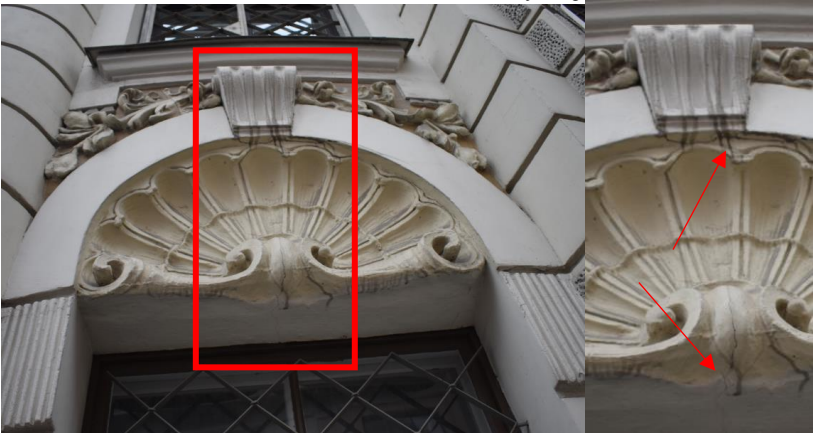
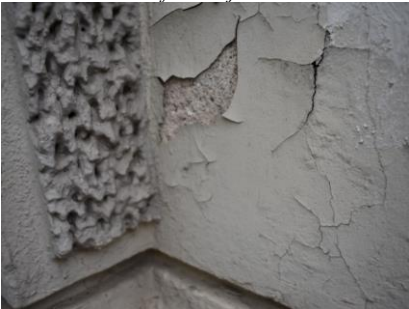
| | <p>4.2.3. 12. attēls. Nesošo ārsienu izvietojums plānā</p> <p>4.2.3. 13. attēls Plaisas ar atvērumiem &lt;10mm, kas veidojušās pārsedzes zonās, sakarā ārsienu deformācijām.</p> <p>4.2.3. 14. attēls Nobeiguma špakteles un krāsas atslāņošanās, plaisas apdares apmetumā, kas veidojušās erozijas rezultātā ( apkārtējās vides ietekme).</p> | |

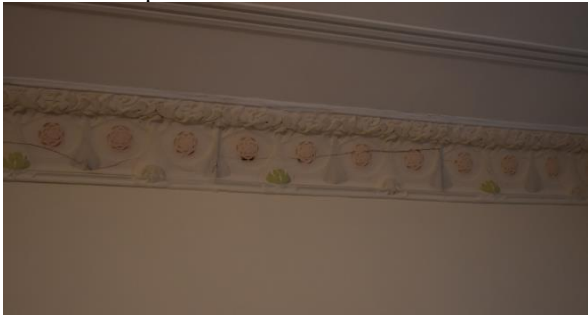
| <p>4.2.4. virszemes nesošo iekšsienu konstrukcija un materiāls (būvizstrādājums); konstruktīvās shēmas; galveno konstruktīvo elementu biezums un šķērsgriezums, atdalošā un tvaika izolācija; virszemes sienu būvmateriālu stiprība, konstrukciju elementu pārbaudes un mūra stiprības aplēšu rezultāti; kontrolzondēšanas rezultāti; nesošo sienu mūra vājinājumi; plaisu atvērumu mērījumu un plaisu attīstības novērojumu dati; koksnes bioloģiskie bojājumi</p> | <p><i>C.5b Ķieģeļu mūra nesošās iekšsienas;</i></p> <p>Esošās iekšsienas veidotas no pilnķieģeļu mūra 380-510mm biezumā, ķieģeļa moduļa izmērs 28x13x7.5 cm. Māla ķieģeļu spiedes stiprību var pieņemt aptuveni <math>f_b = 10.1</math> MPa un javas spiedes stiprību var pieņemt aptuveni <math>f_m = 1.7</math> MPa. Mūra raksturīgā spiedes stiprībā saskaņā ar LVS 1996-1-1 pie izvēlētajiem atsevišķajiem būvmateriālu vidējiem parametriem ir 1,75 MPa. Sienas apmetas no abām pusēm.</p> <p>4.2.4. 1.attēls. Plaisas dekoratīvajā griestu līstē (3.stāva telpa Nr. 12.). Siena 1.stāva līmenī balstās uz siju, kas balstās uz mūra izvirzījumiem. Iespējams plaisa veidojušās mūra sienas demontāžas vai nesošās sijas deformāciju rezultātā</p> | <p>45</p> |

Nesošo iekšsienu nestspējas vērtējama apmierinoši. Nepieciešams veikt apdares atjaunošanu. Īpaši uzsverot dekoratīvo griestu līstu atjaunošanu, gar iekšsienu, ārsienu perimetru, kā arī aizpildīt esošās mūra sienās plaisas.

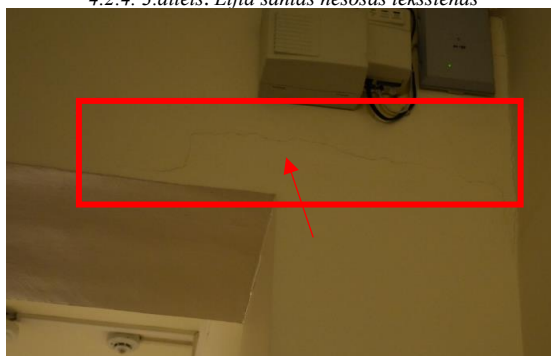
4.2.4. 4.attēls. Nesošā iekšsiena 3.stāva telpa Nr. 11. Plaisa pārsedzēs zonā, kas veidojusies ēkas pamatu sēšanās rezultātā.

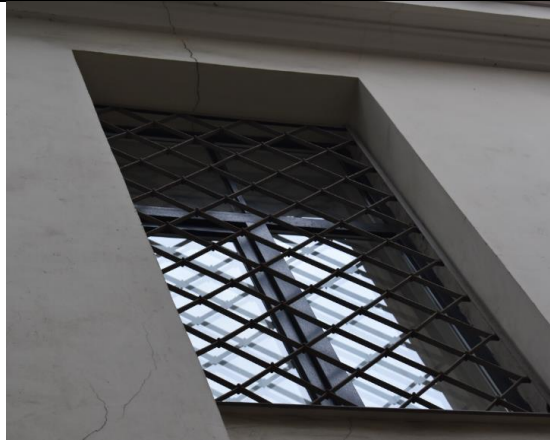
4.2.5. 1. attēls. Pamatu sēšanās plaisa ķīļveida pārsedzē.

| | <p>4.2.5. 4. attēls. Arkveida un ķīļveida pārsedze</p> <p>Nepieciešams legalizēt pārsedzes izbūvi un veikt bojātās sienas atjaunošanu, kas norādīts 4.2.5. 2-3. attēlos.</p> <p>Apsekojot ēku ir konstatētas plaisas gan iekšsienās, gan ārsienās līdz ar to ir pieņemts, ka tehniskais stāvoklis ir neapmierinošs, jo konstrukciju nolietojums pārsniedz 40%. Plaisas, kas nepārsniedz 2cm var paredzēt aizpildīt ar remontjavu.</p> | |

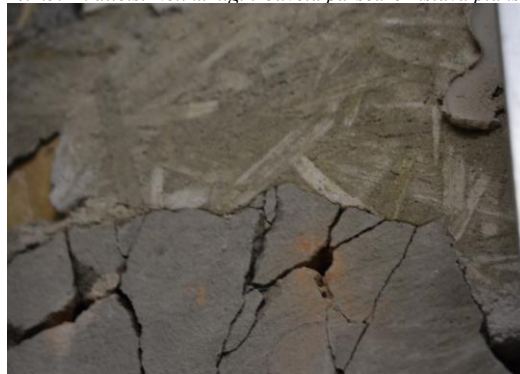
4.2.5. 3. attēls. Plaisas apmetumā 4.2.5. 2. attēlā norādītās betonētas pārsedzes balsta vietā.

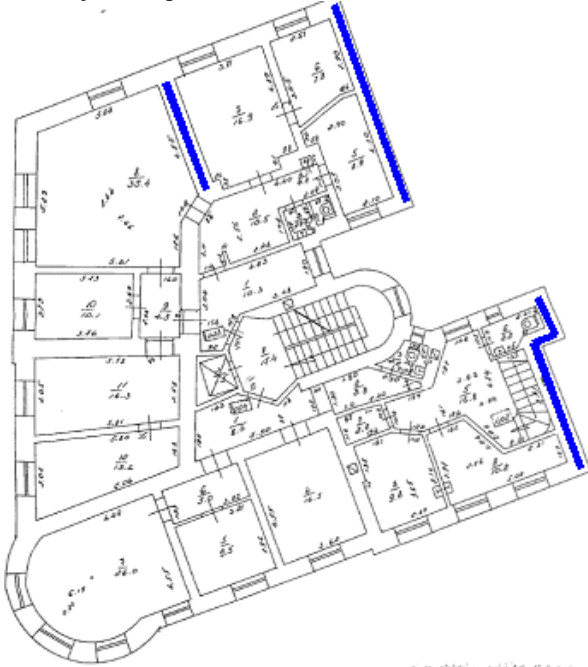
| 4.4.1. pašnesošo sienu konstrukcija un materiāls | <p><b>C.5 Ķieģeļu mūra sienas;</b></p> <p>Ēkas pašnesošās sienas veido ēkas telpisko noturību, bet tās neuzņem pārseguma radītās slodzes. Sienām vizuāli netika konstatētas novirzes no vertikālās ass vai citas paaugstinātas deformācijas. Tehniskais stāvoklis apmierinošs, nolietojums nepārsniedz 40%.</p> <p>4.4.1. 1. attēls. Ēkās pašnesošo sienu shēma.</p> | 40 |

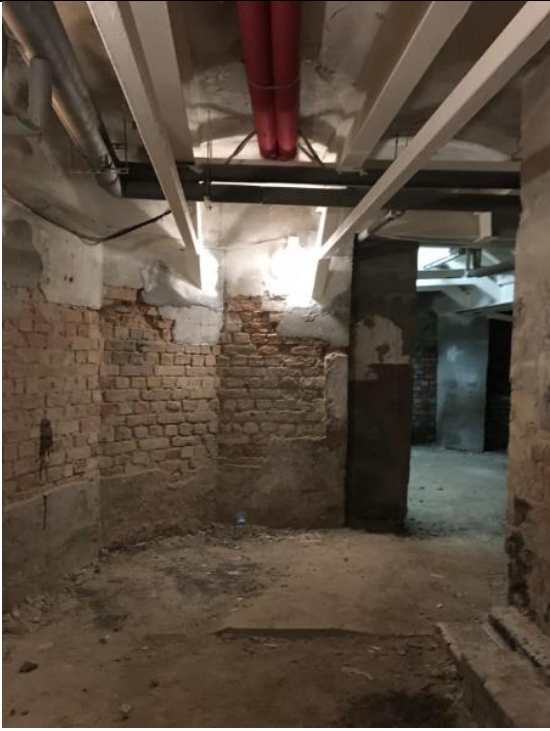
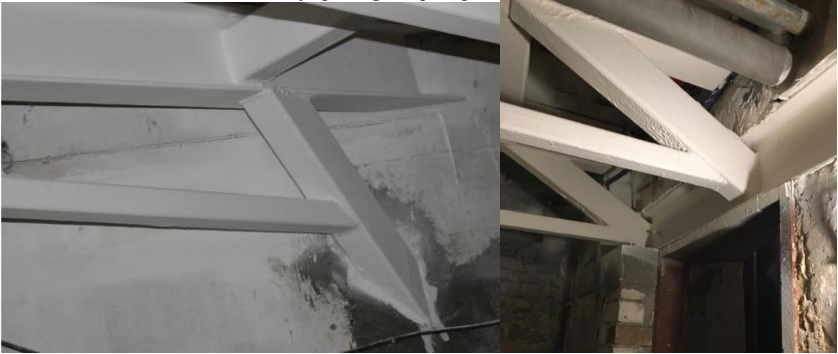
| | <p>4.6.1. 2. attēls. Metāla siju pārsegums pastiprināts ar metāla kopņu sistēmu.</p> <p>4.6.1. 3. attēls. Kopņu sistēmu balstījuma viedi uz sienām 1-caur kārbveida profilu, 2-caur U-profilu</p> <p>Pagrabā pārseguma tehniskais stāvoklis ir apmierinošs, nolietojums nepārsniedz 40%.</p> | |

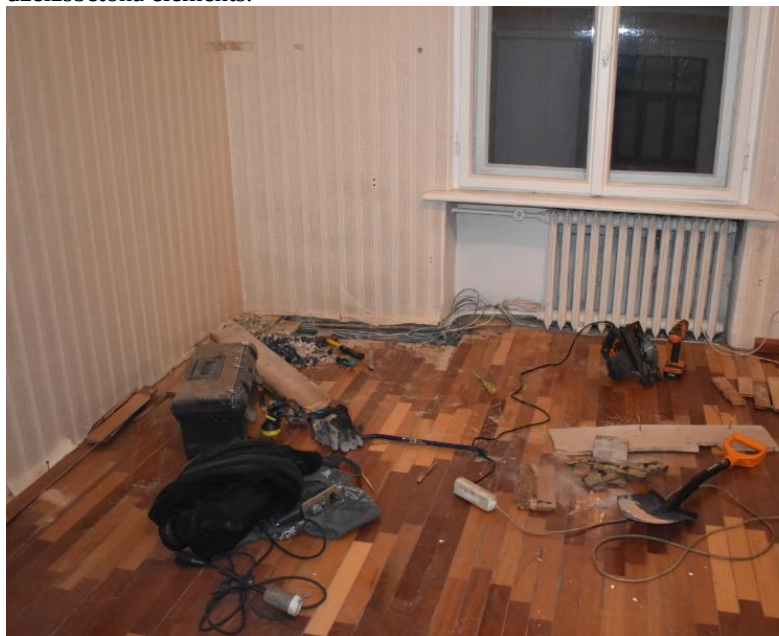
4.6.2. 1. attēls. Esošā pārseguma atsegums

Vizuāli apsekojot pārseguma sijas koksnes bojājumi, kas ietekmētu siju nestspēju (trupe, vai kaitēkļi) netika konstatēti, bet tika konstatētas paaugstinātas deformācijas pazīmes siju laidumos (izlieces), kas liecina par materiāla šļūdes efektu. Saskaņā ar veiktajiem aprēķiniem pārseguma sijām izlieces pārsniedz robežvērtību ( $W_{SLS} \leq L/250$ ) skatīt 4.6.2. 7. attēls.

- 1) Jaaizstāj ar jaunām sijām
- 2) Jāveic pārseguma pastiprināšana
  - konstruktīvās shēmas izmaiņas;
  - šķērsriezuma palielināšana
- 3) Esošo siju šķērsriezuma rotācija par  $180^0$  grādiem, veidojot konstruktīvo pacēlumu, kas darbojas līdzīgi kā iepriekšsaspriegtas dzelzsbetona elements.

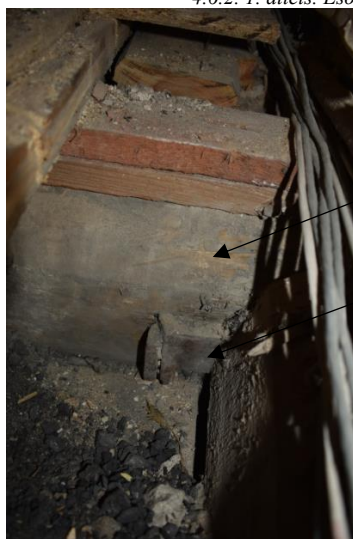
Pārseguma sija  
140x350 mm<sup>2</sup>

4.6.2. 2. attēls. Esošā pārseguma sija (atsegums)

Ēkas starpstāvu pārsegums veidots no apmestām koka sijām. Koka sijas balstītas uz nesošajām mūra sienām, katra 3-5 sijai vajadzētu būt enkurotai mūrī. Siju šķērsriezumu veido taisnstūrveida zāgmateriāls, ar minimāliem izmēriem  $A = 120 \times 250(h) \text{ mm}^2$ , izmērs ņemts no apsekojuma, kas veikts 2010.

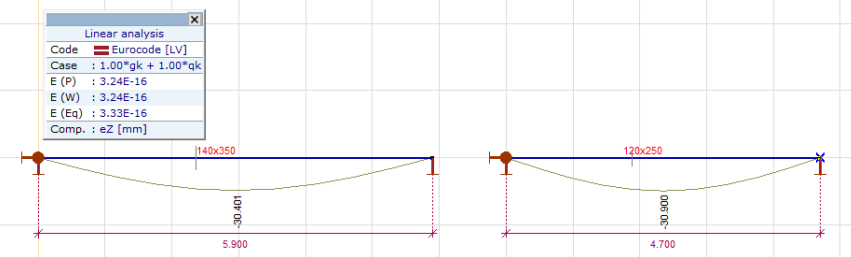
4.6.2. 7. attēls. Izlieces (mm)

Kā arī izlieces, kas pārsniedz  $1/250$  no laiduma (sijas garuma) ir atkāpes no LVS EN 1995 – Koka konstrukciju projektēšana. Pārsegumiem ir izvirzītas prasības Lietojamības robežstāvoklim (SLS), kuras pārsniegt nav atļauts.

No aprēķina var secināt, ka veicot ēkas pārbūvi (izstrādājot būvprojektu) ēkas nesošajām būvkonstrukcijām būs jāatbilst Latvijas būvnormatīvu prasībām, tai skaitā LVS EN prasībām. Līdz ar to, būs jāparedz esošo pārseguma siju pastiprināšana, slodzes izmaiņa uz pārseguma vai elementu nomaiņa, jo elementi neatbilst nestspējas un lietojamības robežstāvokļa prasībām, kā arī neaizsargāti koka elementi nespēj nodrošināt ēkai izvirzītās ugunsdrošības prasības saskaņā ar LBN 201-15 "Būvju ugunsdrošība" pie ugunsnoturības pakāpes U2a pārsegumiem jāatbilst REI 60.

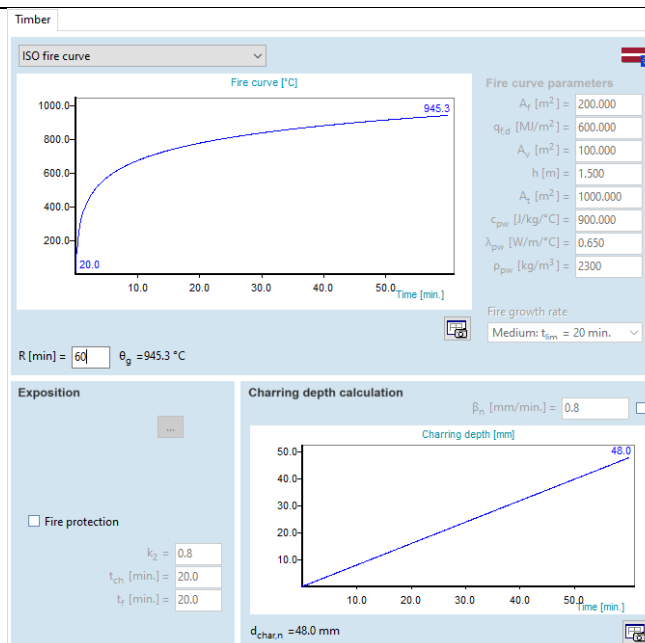
4.6.2. 12 attēls. Pārgrošanās apjoms un temperatūra pie R 60

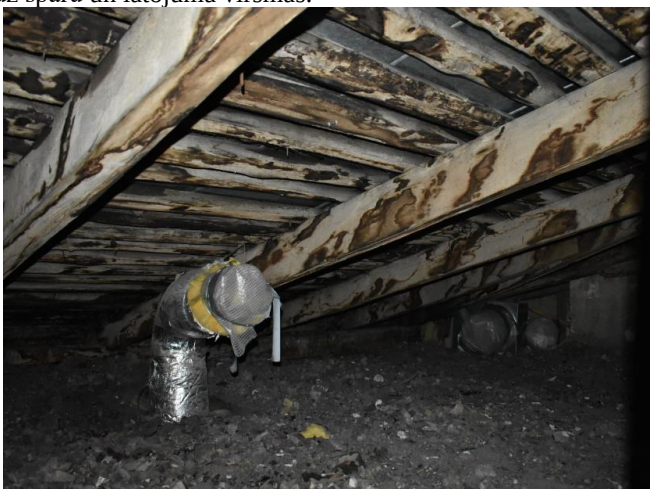
| 4.8.1. jumta nesošā konstrukcija un materiāls; konstatētie defekti un to iespējamie cēloņi; tehniskā stāvokļa novērtējums kopumā pa atsevišķiem konstrukciju veidiem | C.25 Koka jumti (nesošā konstrukcija);<br>Ēkai pārsvarā ir veidots divslīps jumts. Jumta slīpumu robežās no $12^{\circ} < \alpha < 18^{\circ}$ . Jumta nesošo konstrukciju veido koka spāres ar krēslu atbalstsistēmu. Spāru šķērsgriezums veidots no skujkoka ar taisnstūra šķērgriezumu 100x140-150(h) mm. Spāres izvietotas ar mainīgu soli no 750mm – 1100mm. Spāru aprēķina shēmu veido nepārtraukta sija. Vizuāli apsekojot koksni pa laidumu konstatēts, ka koksne nav zaraina, bez plaisām līdz ar to koksnes nestspēju varētu pielīdzināt koksnei ar stiprības klasi C24, bet tai ir konstatētas nolietojuma pazīmes. Spāres ir ilgstoši pakļautas kondensāta ietekmei. Spāres ir mitras, tas redzams uz spāru un latojuma virsmas.<br> | 55 |

4.8.1. 1.attēls. Jumta spāres un latojums.

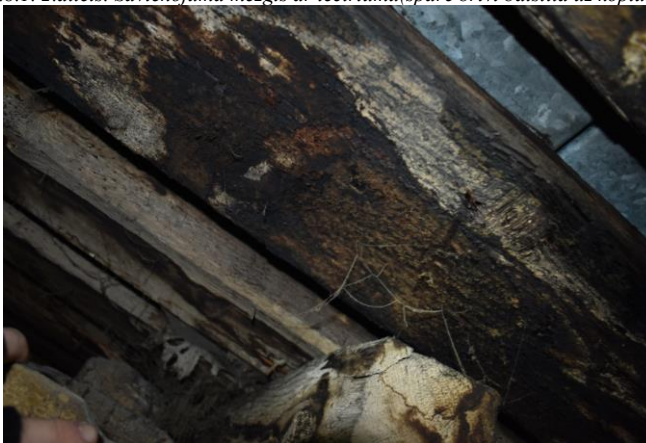
4.8.1. 3.attēls. Mitruma bojājumi latojumā

Kondesāta ietekmē tālāk ir attīstījušies koksnes destruktīvie procesi:

- Latojuma trupēšana.
- Stiprinājuma elementu (naglu) korozija.
- Iespējama spāru augšējās daļas trupēšana, zonā kur stiprinās latojums pie spārēm.

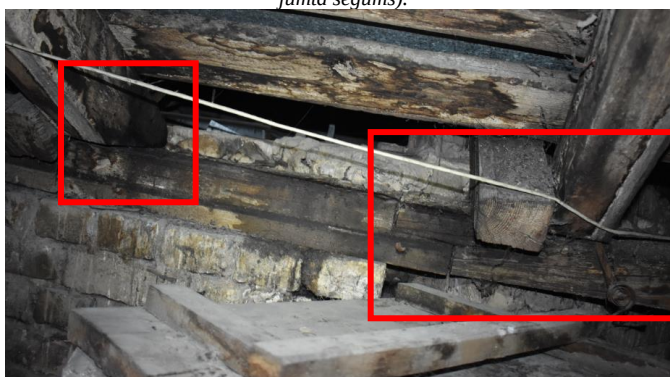
4.8.1. 6.attēls. Paaugstināta mitruma radīti bojājumi spāres gals un mūrlata vietā, kur veidots stīķis.

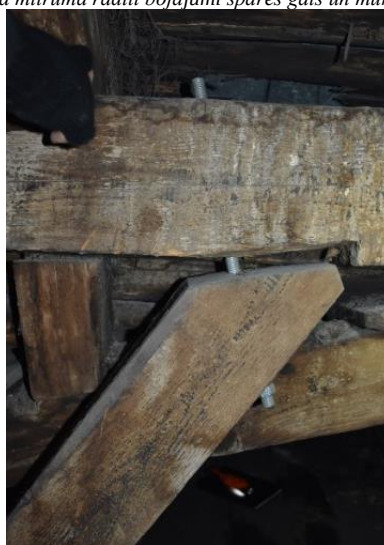
4.8.1. 6.attēls. Atgāznis atdalījies no koptura bojāts savienojuma mezgls

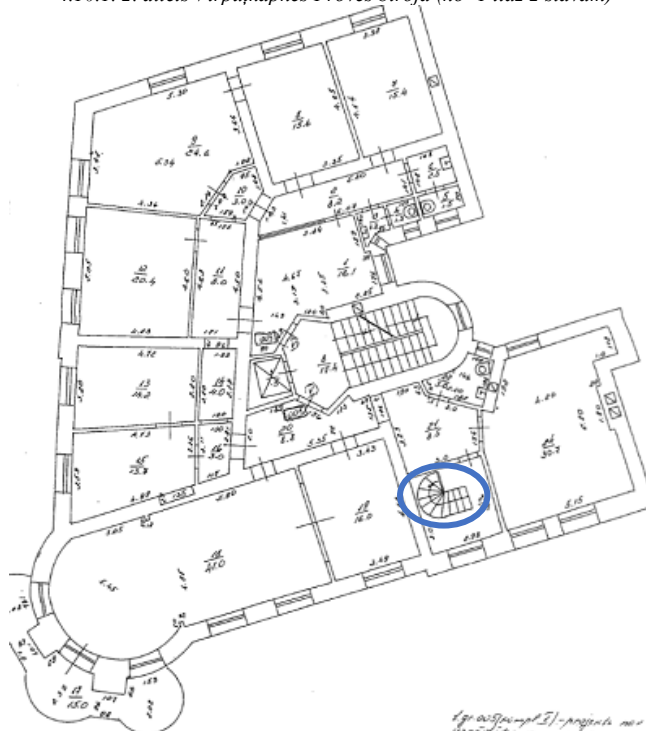
4.10.1. 3. attēls Virpulkašņes Itālijas vēstniecība (no 3. līdz 4. stāvam)

| 4.10.1. kāpņu veids, konstrukcija un materiāls; kāpņu laukumi (podesti), margas; kāpņu telpas sienu stāvoklis kāpņu elementu iebūves vietās; lieveņi; avārijas, pagraba, ugunsdzēsēju kāpnes un palīgkāpnes; pandusu konstrukcija un materiāls | <p><i>C.34 Koka kāpnes;</i><br/> <i>C.34a Metāla kāpnes;</i><br/> <i>C.35 Kāpnes ar metāla laidisjām;</i></p> <p>Ēkas centrālās kāpnes savstarpēji savieno visus ēkas stāvus. Tās veidotas pakāpienos balstot uz metāla sijām. Atsevišķas virpuļkāpnes starpstāvu līmeni ir veidotas no Latvijas Proves biroja. Virpuļkāpņu galvenais nesošais elements metāla kolonna, kas veidota no apaļtērauda caurules. Kāpnes balstītas uz atsevišķi izbūvēta pamata.</p> <p>Itālijas vēstniecības telpas veidotas metāla kāpnes no tērauda apaļcaurules d 120 un metāla U profiliem, tās balstās uz 2.stāva un 3.stāva pārseguma. Metāla kāpnēm savienojumi izpildīti ar metinājumu. Tehniskais stāvoklis apmierinošs. Rekomendēju veikt pārseguma nestspējas pārbaudi, vai slodzes no kāpņu konstrukcijas 4.10.1. 3.attēlā. nepārsniedz pieļaujamās.</p> | 40 |

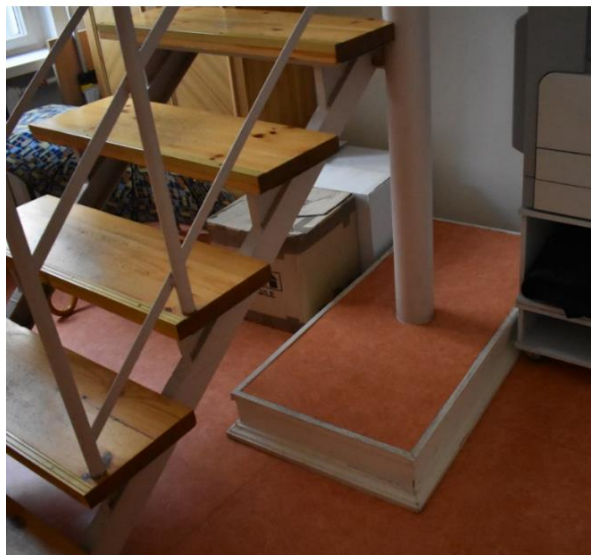
4.10.1. 4. attēls. Metāla kāpnes starp 3. un 4. stāvu

Kāpņu, pakāpienu un laukumu tehniskais stāvoklis ir vērtējams apmierinoši

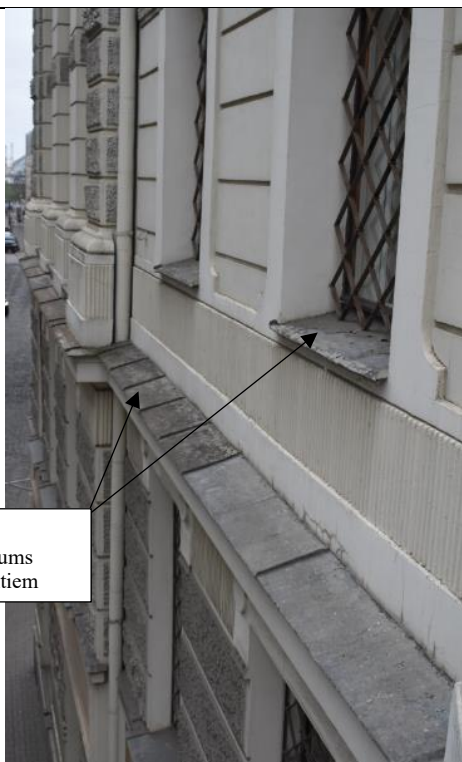
Bojāts  
aizsargpārklājums  
skārda elementiem

4.13.1. 1.attēls. Esošie koka logi, skārda elementi

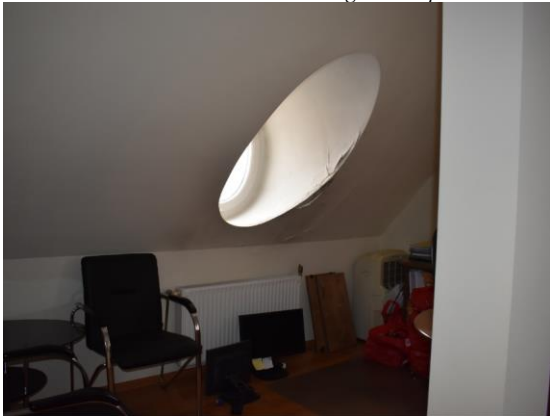
| | <p>4.13.1. 3.attēls. Esošais koka logs no iekšpuses</p> <p>4.13.1. 4.attēls. Esošie pēc formas aplveida rāmja koka logi. Jumta bojājumu rezultātā bojāta apdare</p> | |

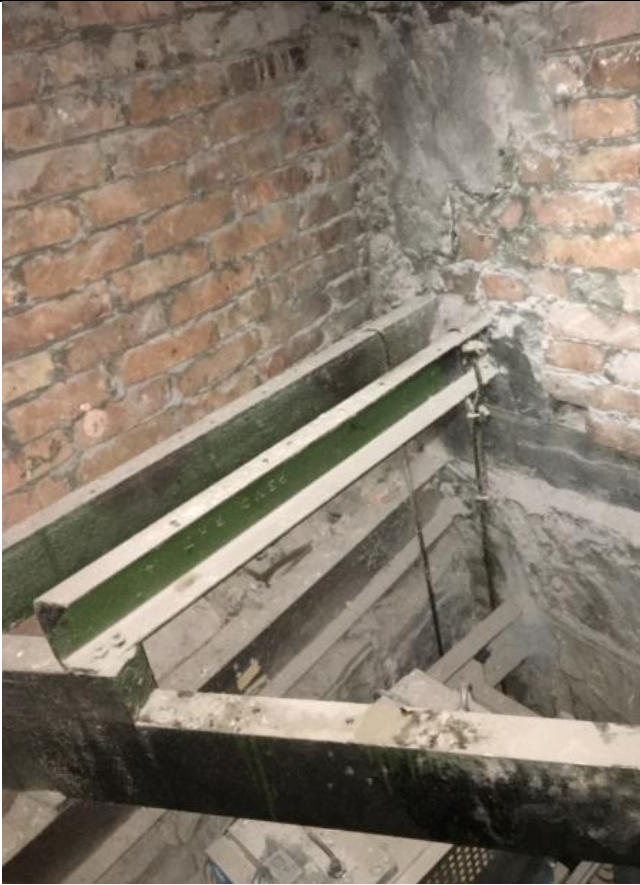
| | <p>4.17.1.1.attēls. Lifta šahta no 6.stāva. Lifta tehnoloģijai nepieciešamās metāla sijas (balstītas mūri)</p> | |

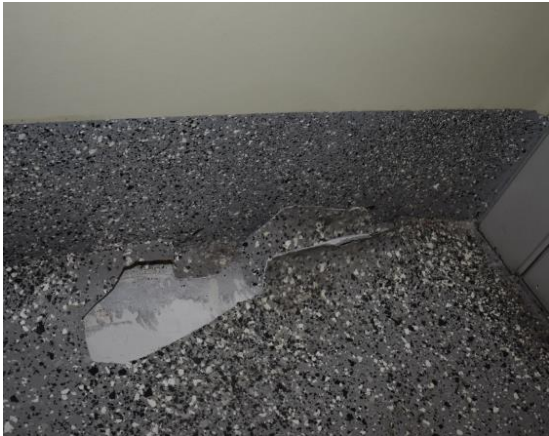
| | <p>4.18.1. 1. attēls. Bojāts linolejs kāpņu telpā</p> | |

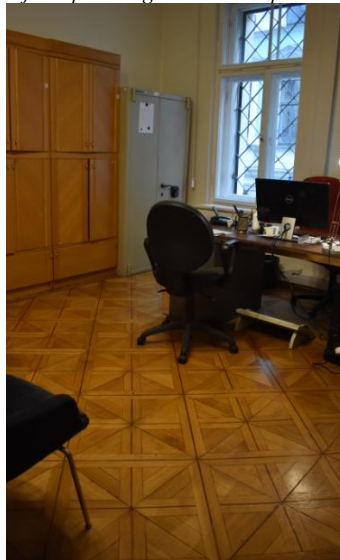
4.18.1. 6. attēls. Parketa grīda (3.stāvs)

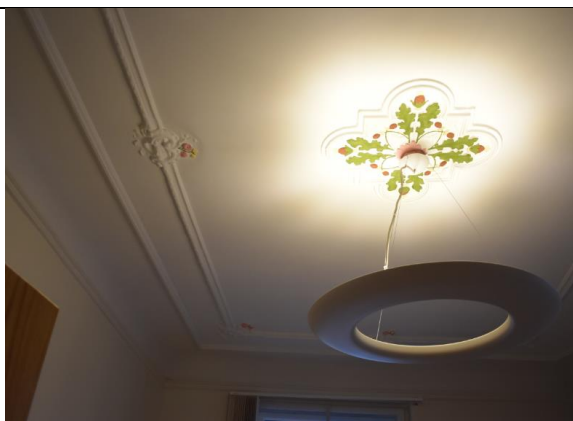
4.18.1.7. attēls. Griestu apdare (3.stāvs)

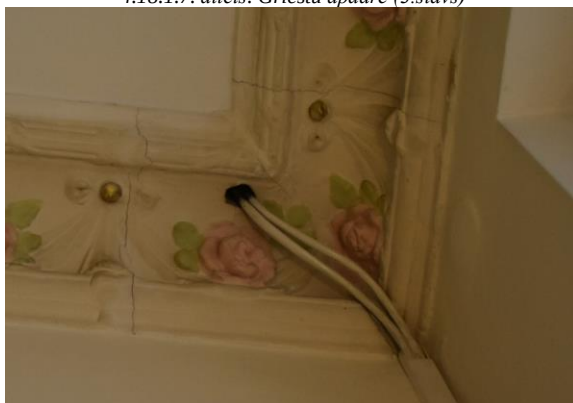
4.18.1.8. attēls. Nenoblīvēts inženiertīklu šķērsojums. Plaisas griestu dekoratīvajās līstēs (šādas plaisas raksturīgas visā ēkā.)

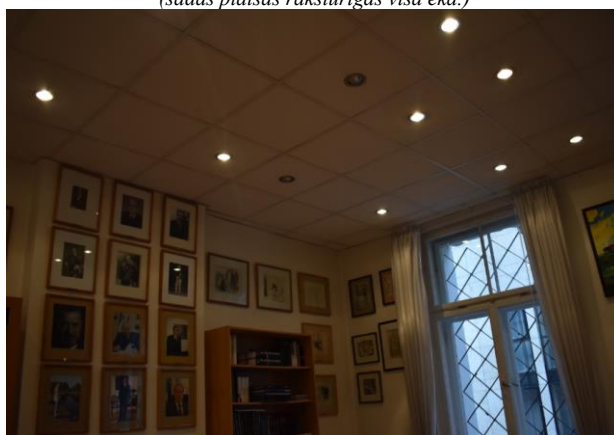
4.18.1.9. attēls. Piekārtie griesti (3.stāvs)

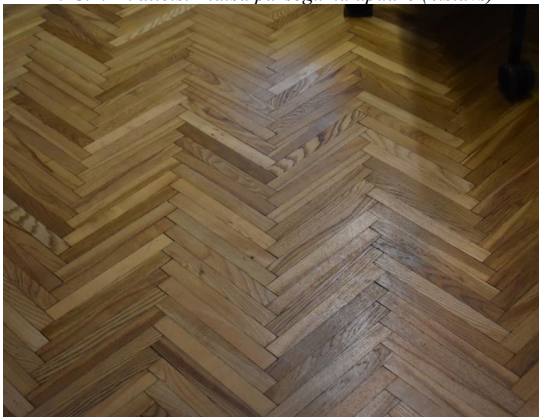
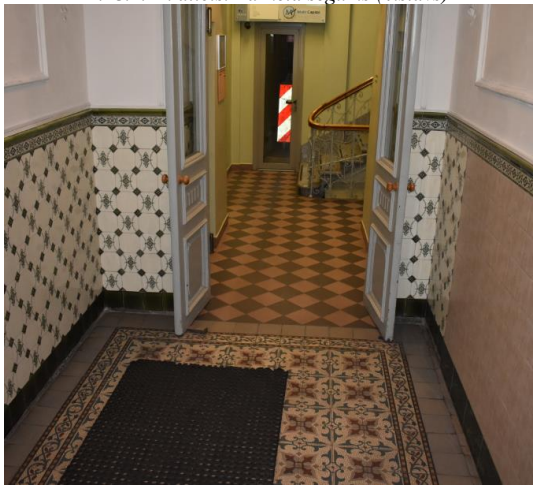
| | <p>4.18.1.11. attēls. Plaisa pārseguma apdarē (4.stāvs)</p> <p>4.18.1.12. attēls. Parketa segums (4.stāvs)</p> <p>4.18.1.13. attēls. Ieejas mezgla flīžu segums</p> | |

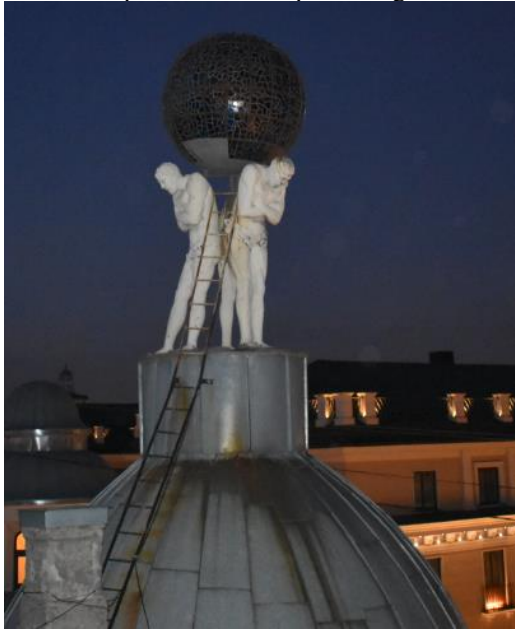
| 4.20.1. citas būves daļas | <p>Pie citām būves daļām var minēt metāla skulptūras uz jumta, kas balsta stikla metāla konstrukcijas zemes lodi. Tehniskais stāvoklis ir apmierinošs. Elementiem netika konstatētas bojājuma pazīmes, izņemot virspusēju korozijas ietekmi uz metāla elementiem. Savukārt, apkalpojošās kāpnes nepieciešams 2. kāpņu laidu piestiprināt (augšējā daļa), jo tās brīvi novietota pret metālu skulptūru mugurām.</p> <p>4.20.1. 1. attēls. Metāla skulptūras uz jumta</p> | 35 |

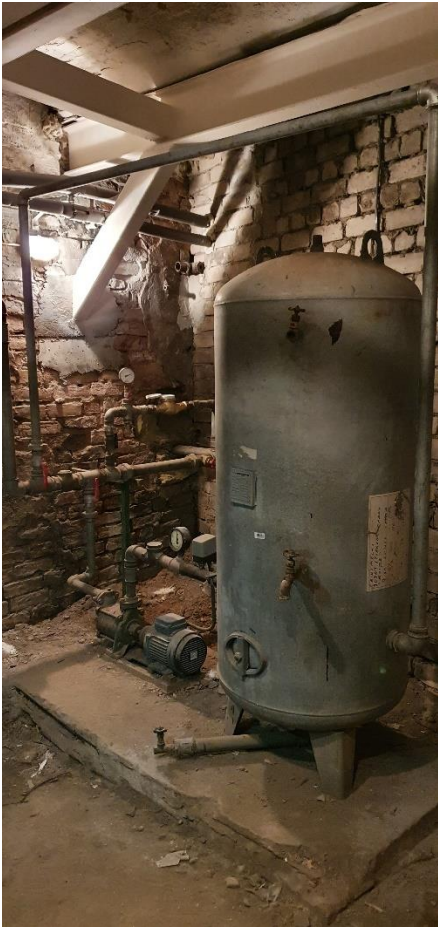
5.1.2.1. attēls. Ūdensvada ievada mezgls, ar spiediena paaugstināšanas sūkni.

Ēka ir pieslēgta pie ārējiem ūdensvada tīkliem, pagrabstāvā pie ēkas ārsienas ir izvietots ūdens mērītāja mezgls. Komerccuzskaites mezgls izbūvēts atbilstoši “Rīgas ūdens” tehniskām prasībām, ar uzskaitei uz apvedlīnijas. Pēc uzskaites mezgla ir uzstādīts spiediena paaugstināšanas sūknis ugunsdzēsības ūdensvada vajadzībām. Caurules pagrabstāvā nav pilnīgi aprīkotas ar pretkondensācijas izolāciju Aukstā ūdensvada caurules ir izvietotas slēpti sienās un atklāti pie sienām. Santehniko ierīču tehniskais stāvoklis apmierinošs. Ir ieteicams pārbūvēt ūdensvada sistēmu pēc uzskaites un spiediena paaugstināšanas mezgla, montējot jaunās caurules ar pretkondensācijas izolācijas čaulām visā garumā, izņemot pievadus pie santehnikām iekārtām.

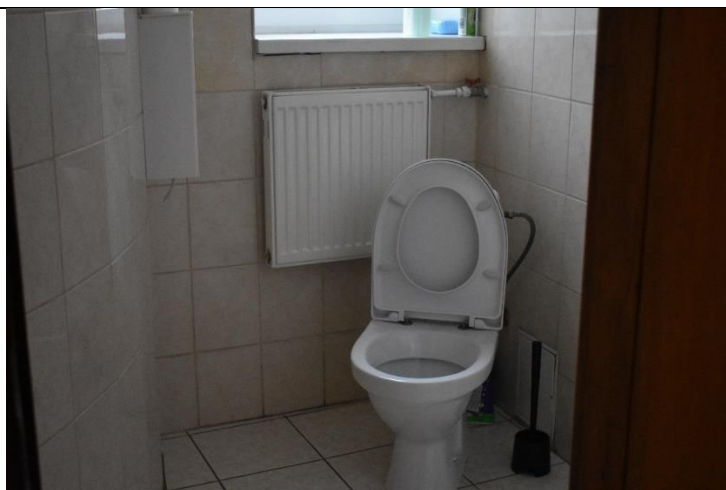
5.1.2.1. attēls. Santehnikas piemērs.

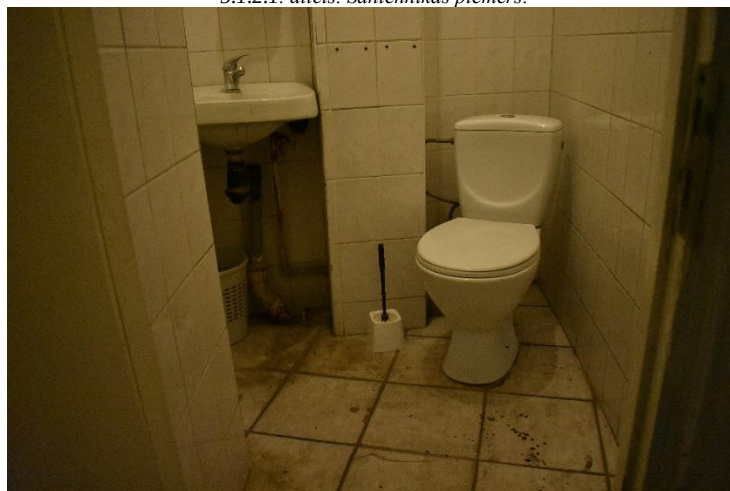
5.1.2.1. attēls. Santehnikas piemērs.

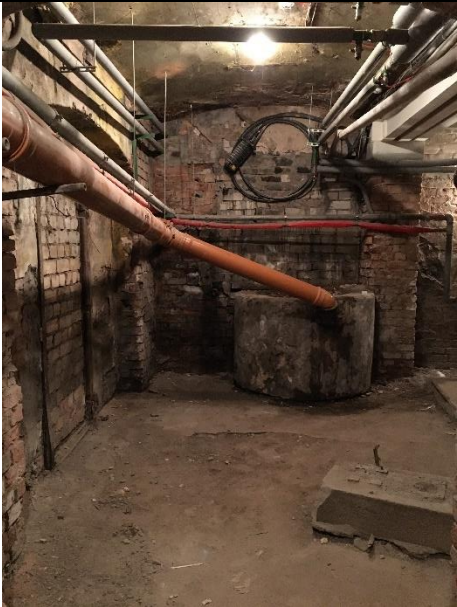
| | <p>5.1.2.1. attēls. Kanalizācijas tīkls pagrabā, pieslēgums pie ākas.</p> <p>Ēka ir pieslēgta pie ārējiem sadzīves kanalizācijas tīkliem, pagrabstāvā pie ēkas ārsienas ir izvietota dzelzsbetona grodu skataka. Kanalizācijas caurules ēkā ir montētas slēpti sienās un atklāti pagrabstāvā. Caurules kaļamā ķeta un plastmasas, aprīkotas ar revīzijām tīrīšanai. Vizuāli novērtējot tehniskais stāvoklis apmierinošs.</p> <p>C.62a Lietus ūdens notekas un lietus ūdens kanalizācija;</p> | |

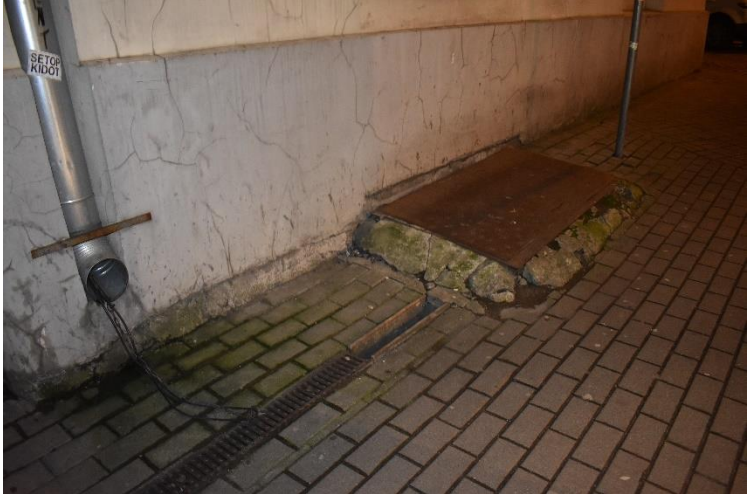
| | <p>5.1.2.1. attēls. Lietus ūdens noteka ar apsildes kabeli.</p> <p>Ēkai nav iekšējo lietus ūdens noteku, lietus ūdeņi no jumta tiek novadīti ar ārējām notekām. Notekas ir aprīkotas ar apsildes kabeliem. Tehniskais stāvoklis apmierinošs.</p> | |

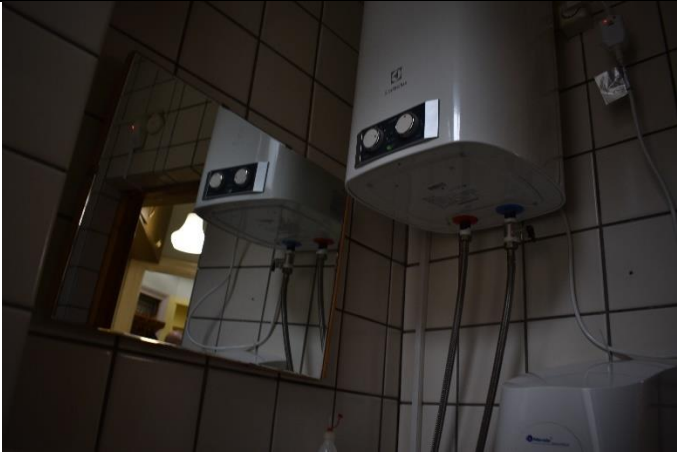
| | <p>5.2.1.2. attēls. Elektriskais ūdenssildītājs.</p> <p>Ēkas karstā ūdens sagatavošana paredzēta ar elektriskiem ūdenssildītājiem. Sistēmas tehniskais stāvoklis apmierinošs. Ir ieteicams izbūvēt centralizēto karstā ūdensvada sistēmu ar cirkulāciju, uzstādot papildus siltummaini siltummezglā.</p> | |

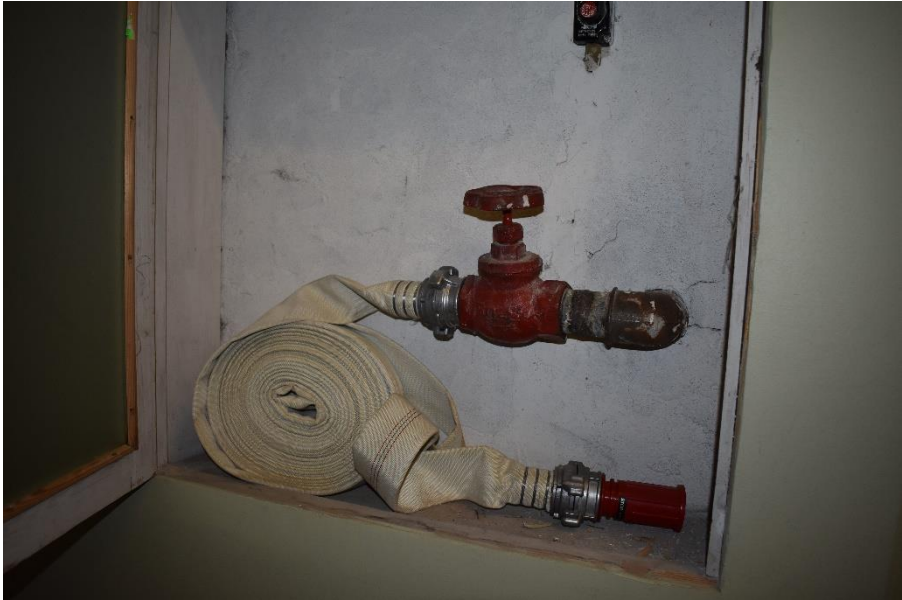
| 5.3.1. iekšējās ugunsdzēsības sistēmas veids, tīkla shēma, cauruļvadi, sūkņu iekārtas, ugunsdzēsības krāni, šļūtenes un stobri; hidrauliskā pārbaude | <p>5.3.1.1. attēls. Ugunsdzēsības krāns komplektā ar šļūteni un stobru.</p> <p>Ēka ir aprīkota ar ugunsdzēsības krāniem. Ugunsdzēsības krānu pārbaudes laikā ir konstatēts ka spiediens pie krāna ir 3.5 bar, un krāna ražība ir 1.2 l/s, kas atbilst ugunsdzēsības patēriņa normām. Krāni ir aprīkoti ar šļutenēm un stobriem, ugunsdzēsības ūdensvada sūkņu iedarbināšana notiek ar pogām pie krāniem. Ugunsdzēsības ūdensvads izpildīts no metāla caurulēm. Sistēmas stāvoklis labs.</p> | 20 |

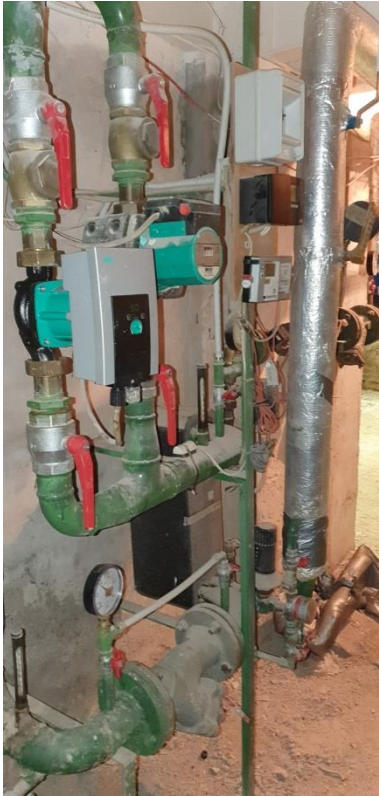
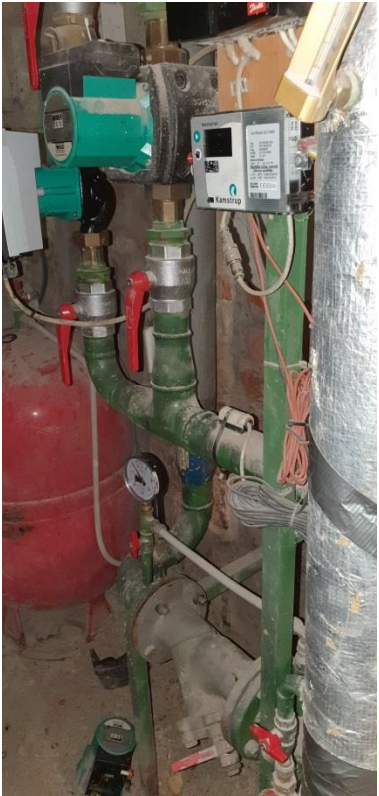
| <p>5.4.1. siltummezgla iekārta; apkures sistēmas veids, cauruļvadi, izplešanās tvertne; sistēmas kalpošanas ilgums, galvenie defekti, atbilstība normatīvo aktu prasībām; būves siltuma zudumi; vietējās katlumājas iekārta, aptuvenā maksimālā jauda</p> | <p>Ēka ir pieslēgta pie centralizētiem siltumtīkliem. Siltumtīklu ievāds ēkā un siltummezgls atrodas pagrabā. Cauruļvadi pagrabā ir daļēji noizolēti (armatūrai nav paredzēta izolācija), cauruļvadu materiāls ir tērauds. Siltummezglā ir viens apkures siltummainis, kārstā ūdens sagatavošana nav paredzēta siltummezglā. Ēkai ir divcauruļu apkures sistēma ar apakšējo sadalījumu pagrabā un vertikāliem stāvvadiem telpās. Siltummezgla stāvoklis vērtējams kā apmierinošs.</p> <div data-bbox="443 1128 823 1921"> </div> <div data-bbox="836 1128 1216 1921"> </div> | <p>40</p> |

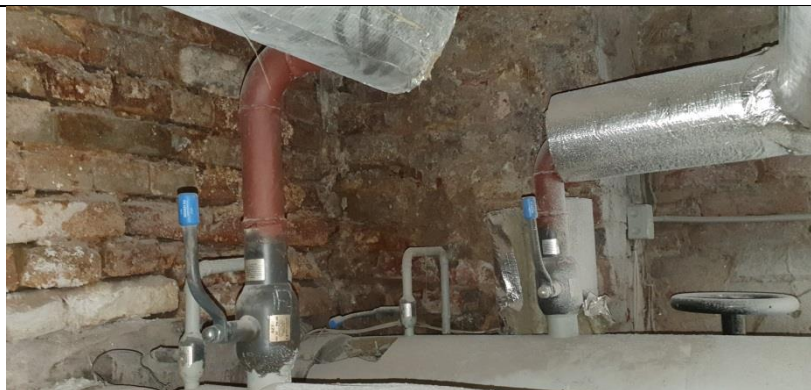
5.4.1.3.attēls. Cauruļvadu pievienojums pie siltumtrases

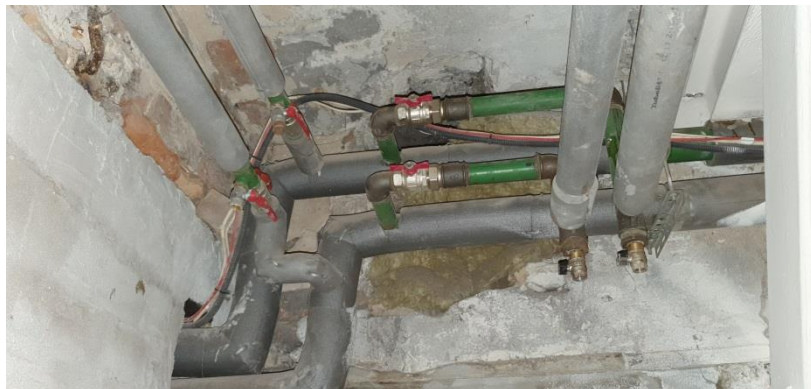
5.4.1.4.attēls. Apkures cauruļvadu sadalījums pagrabā

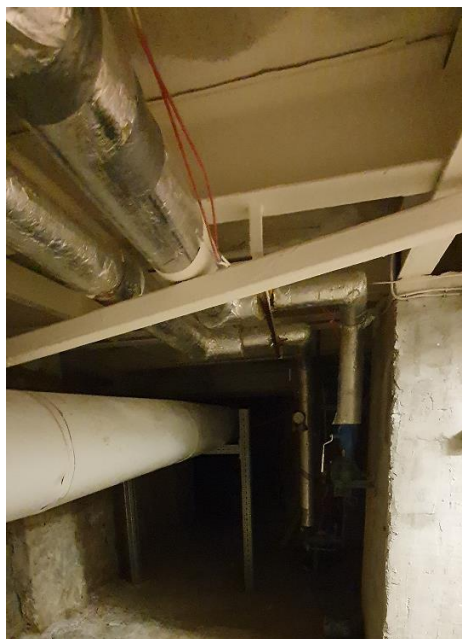
5.4.1.5.attēls. Siltumtrase pagrabā

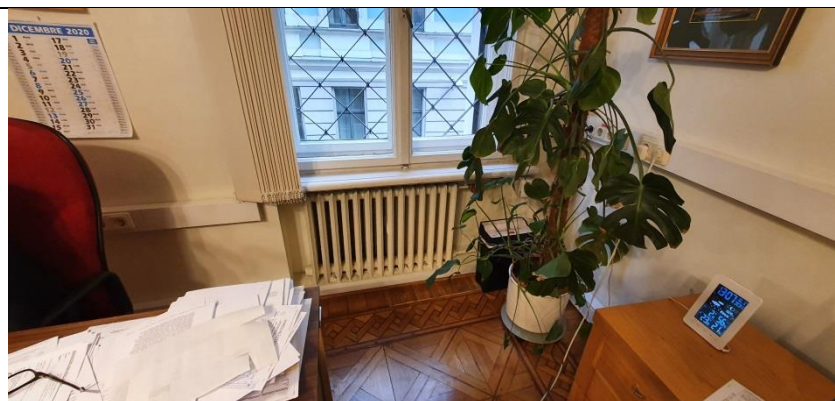
| 5.5.1. centrālapkures sildķermeņi, kalpošanas ilgums | Sildķermeņi ir vecie čuguna radiatori. Dažās telpās ir nomainīti tērauda radiatori. Apkures stāvvadi montēti gan slēpti sienas konstrukcijā, gan atklāti pie sienas. Radiatoriem nav paredzēti termoregulatori. Ieteicams modernizēt apkures sistēmu, nomainot cauruļvadus un uzstādīt radiatorus ar termoregulatoriem. Kopumā apkures stāvvoklis vērtējams kā nosacīti apmierinošs. | 40 |

5.5.1.1.attēls. Čuguna radiators
