## **Ēkas Teātra ielā 9, Rīgā tehniskās apsekošanas atzinums**

Biroju ēka Teātra ielā 9, Rīgā (kadastra apzīmējums 0100 002 0034 001)

Atzinums izsniegts 2021. gada 01.februārī

**PS ”Lūsis V un MV Būveksperti” reģ.nr. 40203068864**

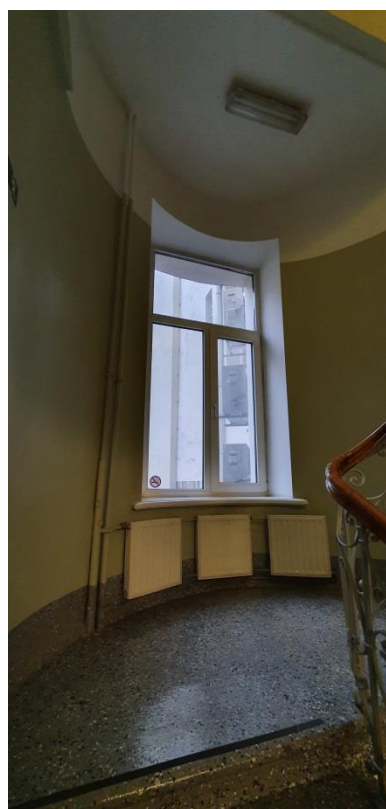
5.5.1.2.attēls. Tērauda radiatori

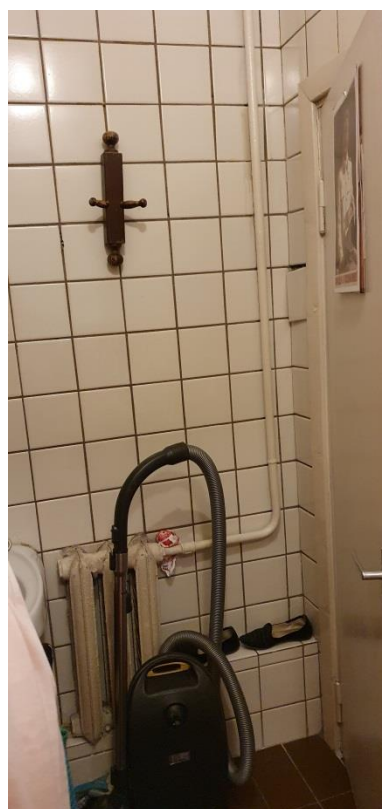
5.5.1.3.attēls. Čuguna radiators

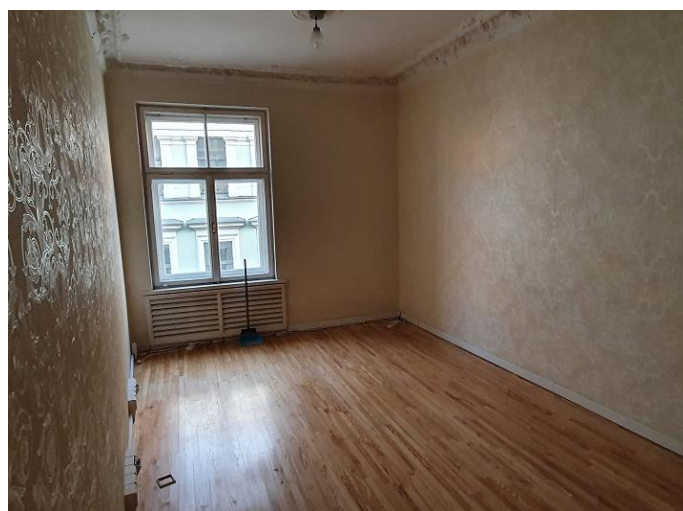
5.5.1.4.attēls. Radiators nosēgts ar ekrānu

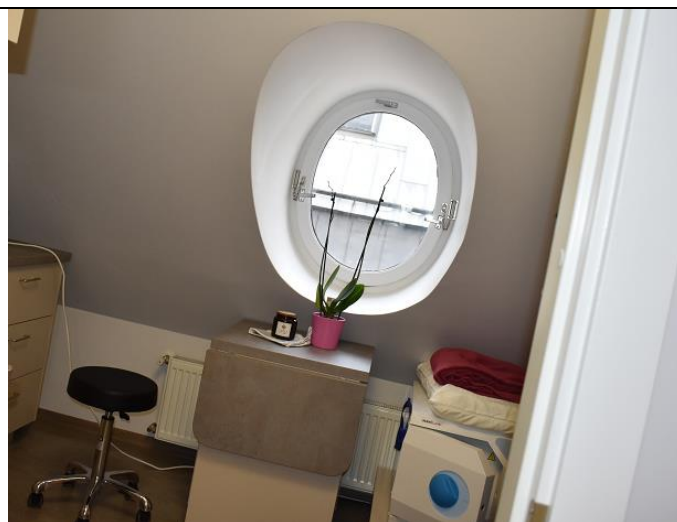
5.5.1.5.attēls. Tērauda radiators

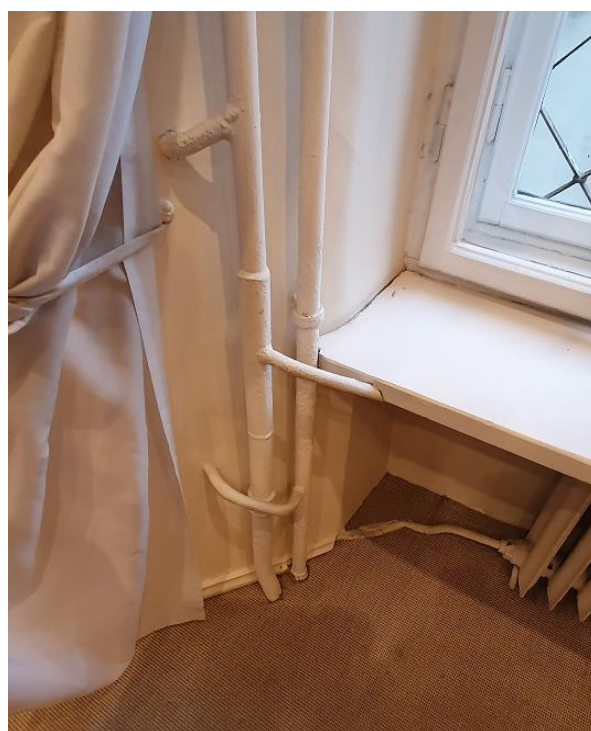
5.5.1.6.attēls. Radiatora pievienojums pie stāvvada

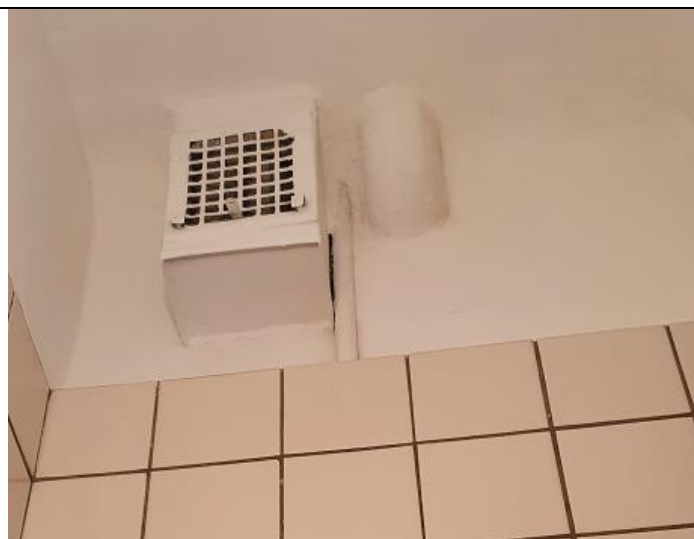
5.6.1.1.attēls. Dabiskās nosūces reste WC telpā

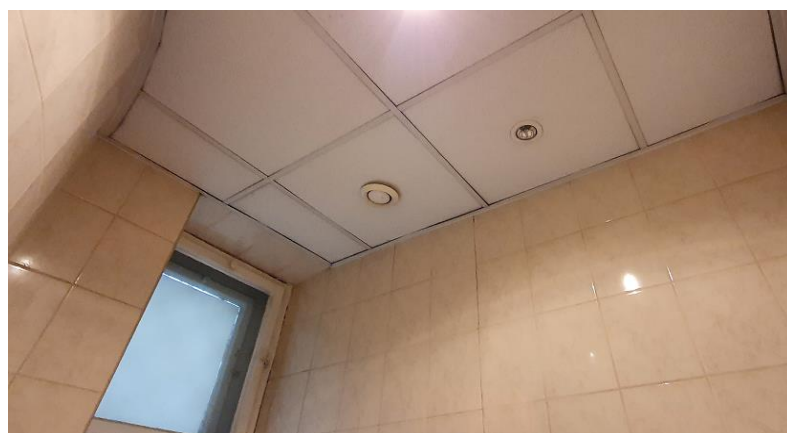
5.6.1.2.attēls. Mehāniskā nosūce WC telpā

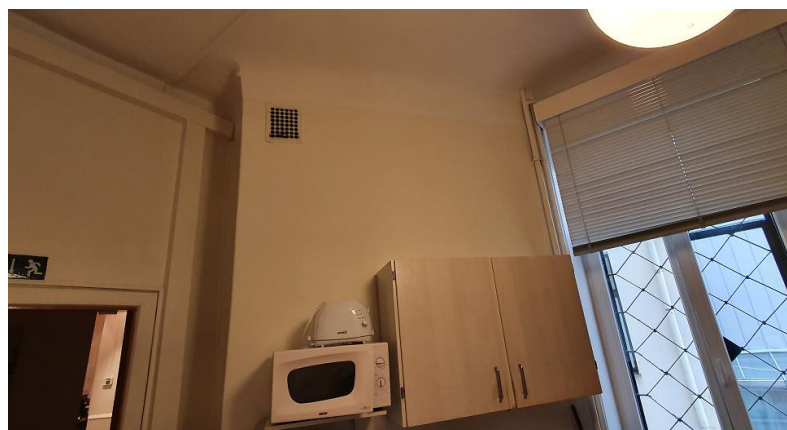
5.6.1.3.attēls. Nosūces reste pievienota pie ventkanāla

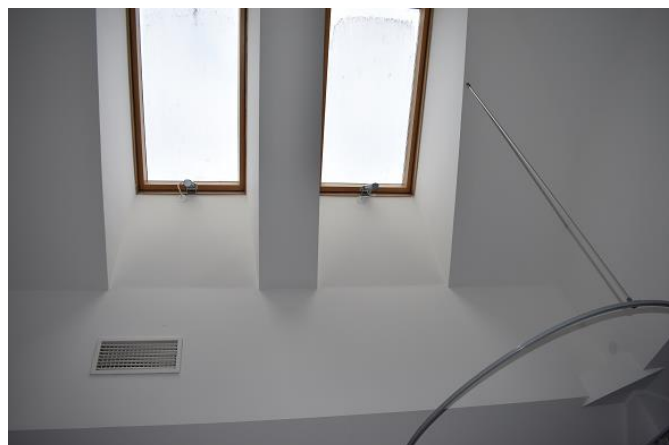
5.6.1.4.attēls. Ventilācijas reste 6.stāvā

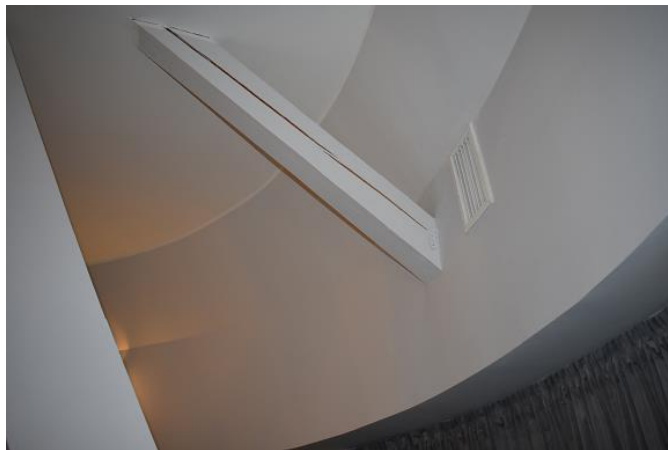
5.6.1.5.attēls. Ventilācijas reste 6.stāvā

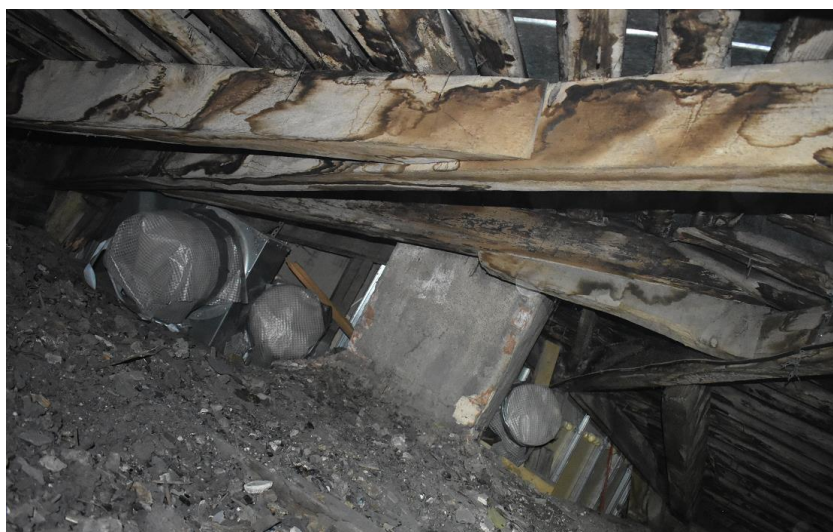
5.6.1.6.attēls. Ventilācijas izvadi bēniņos no 6.stāva telpas

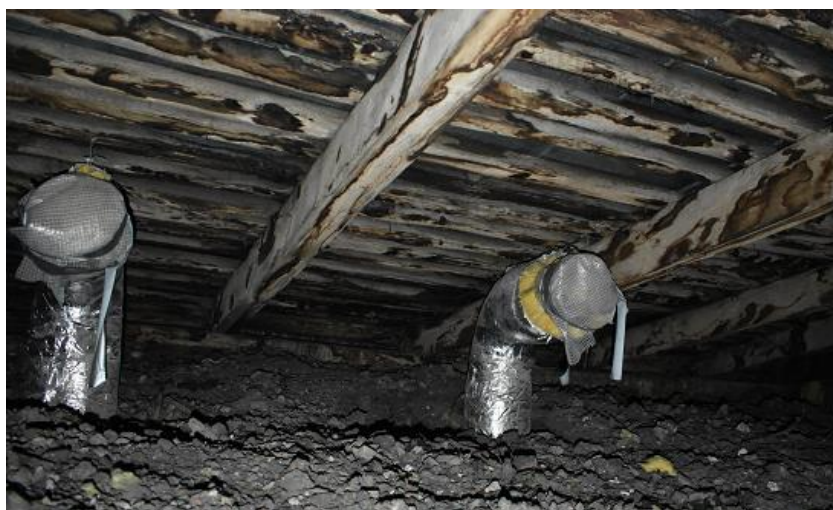
5.6.1.7.attēls. Ventilācijas izvadi bēniņos no 6.stāva telpas

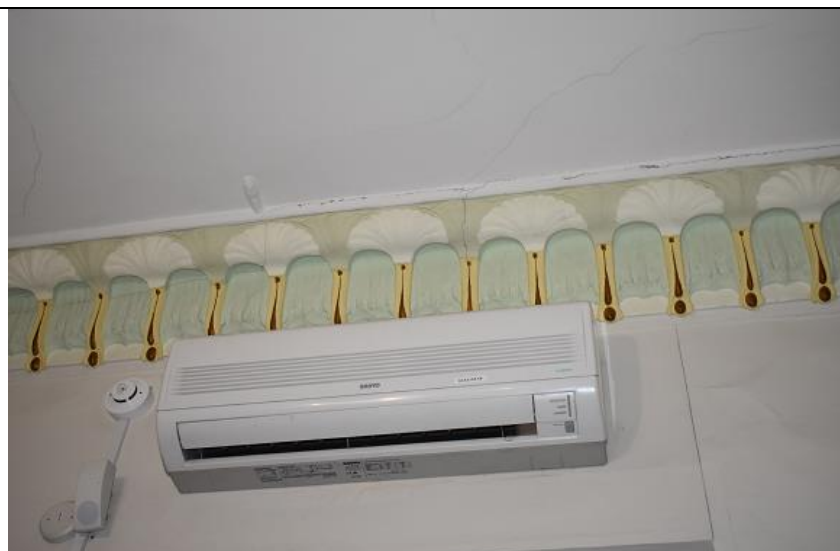
5.6.1.8.attēls. Lokāla dzesēšana atsevišķās telpās. Ārējais bloks atrodas pagalmu pusē, skat.5.6.1.9.att

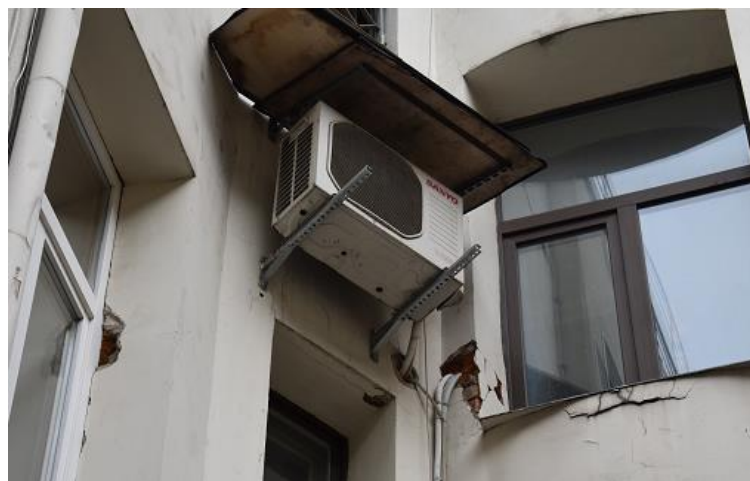
5.6.1.9.attēls. Dzesēšanas ārējais bloks piekarināts pie pagalmu fasādes

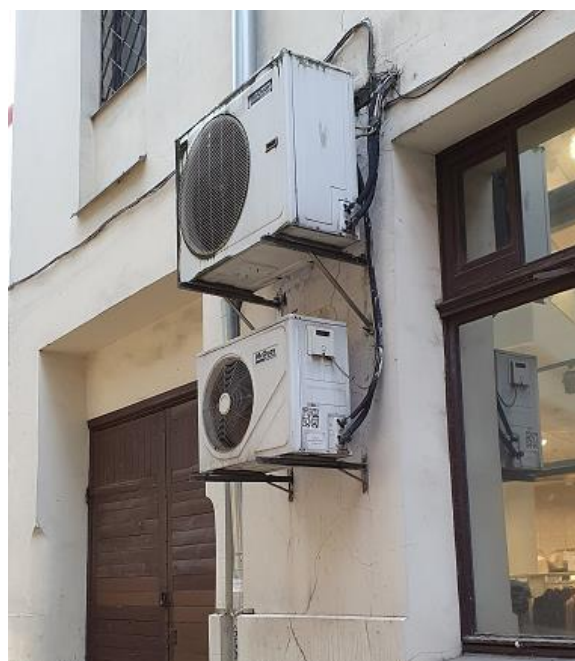
5.6.1.10.attēls. Dzesēšanas ārējie bloki piekarināti pie pagalmu fasādes, kas apkalpo 1.stāva telpas

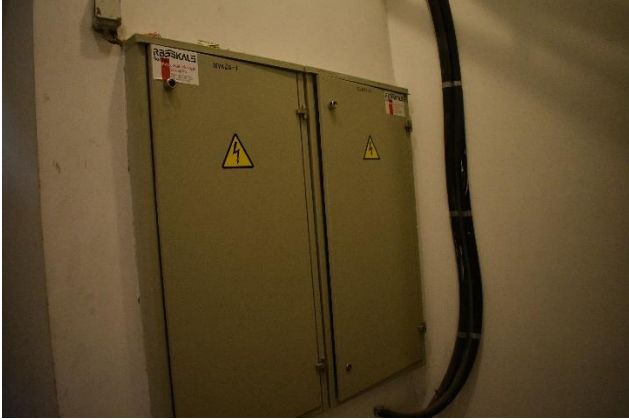
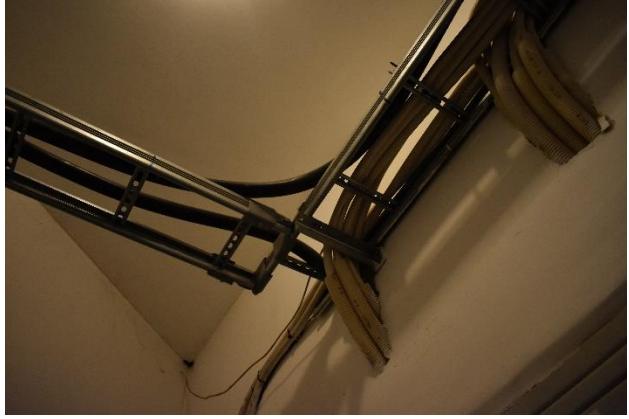
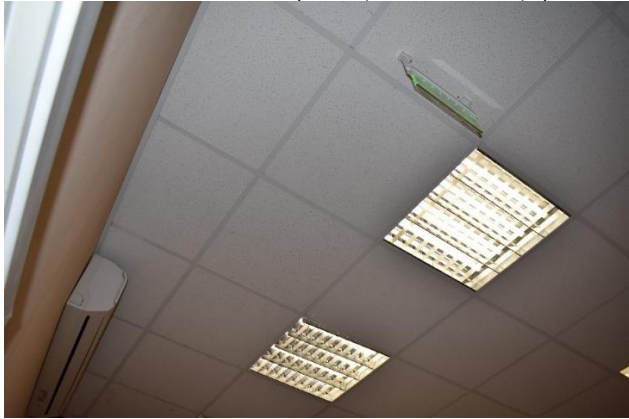
| 5.9.1. elektroapgādes avots, tīkla spriegums, ievada un sadalošās elektroietaisies, barošanas pievadi liftam, siltummezglam, dežūrapgaismojumam, pretdūmu aizsardzībai, citām iekārtām un ietaisēm; spēka patērētāji, to jauda; kabeļu un vadu izolācijas pretestības mērījumu rezultāti, avārijas un evakuācijas apgaismojums un tā rezerves elektroapgādes veids, iezemējums un zibensaizsardzības ietaises; pretestības mērījumu rezultāti; siltummezgla nodrošinājums ar rezerves elektroapgādi | <p>C.64. Elektroiekārtas;<br/>C.64a. Elektrotīkli;</p> <p>5.1.2.1. attēls. Ievada sadalnes.</p> <p>5.1.2.1. attēls. Elektrosadales telpā kabeļu montēti uz kabeļu plaukta.</p> <p>5.1.2.1. attēls. Novecojuši gaismekļi piekārtajos griestos, evakuācijas gaismeklis.</p> | 50 |

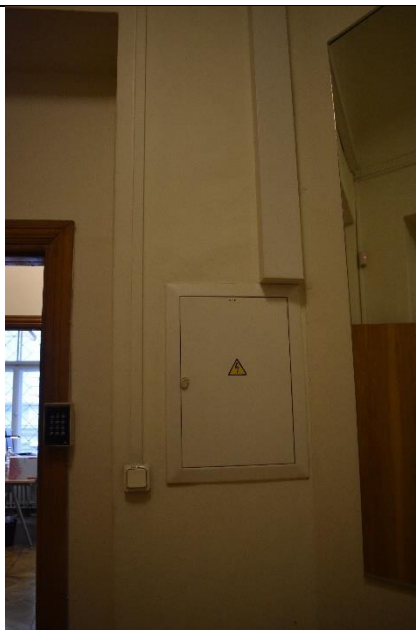
5.1.2.1. attēls. Stāva grupu sadalne, kabeļi montēti kabeļu kanālā.

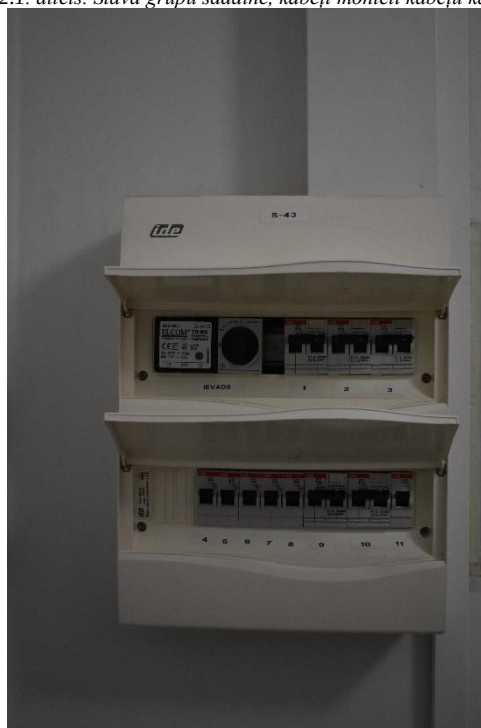
5.9.2.1. attēls. Grupu sadalne, aprīkota ar noplūdstāvēšanas automātiem datortehnikas barošanai.

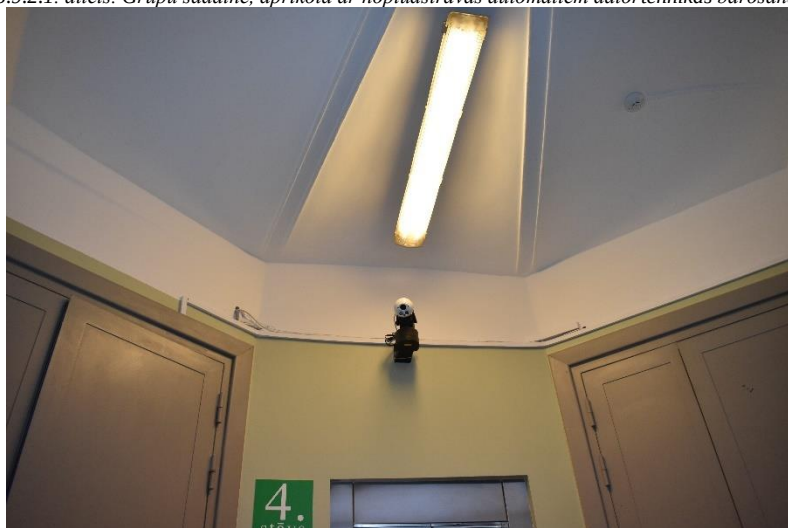
5.9.2.1. attēls. Gaismekļa piemērs kāpņu telpā.

| | <p>nomainīti ekspozīciju telpās, dažās telpās gaismas ķermeņi nav aprīkoti ar plafoniem.</p> <p>Nepieciešams:</p> <p>Veikt jaunāku gaismekļu spuldžu nomaiņu, izvēloties energoefektīvus LED risinājumus un nomainīt esošās rozetes un gaismas slēdžus. Cilvēku drošībai pret noplūdstrāvām el. sadalnēs nepieciešams uzstādīt noplūdstrāvas aizsargslēdžus, kas atslēdz bojāto ietaisi vai iekārtu no elektroapgādes tīkla, ja noplūdstrāva pārsniedz normētu vērtību (<math>\Delta I=30</math> mA). Noplūdstrāvas aizsargslēdži nepieciešami sekojošo patērētāju aizsardzībai:</p> <ul style="list-style-type: none"> <li>• virtuves darba virsmas el. patērētājiem;</li> <li>• visām iekārtām, kurām ir tiešais ūdens pieslēgums;</li> <li>• ārējiem el. patērētājiem un apgaisme;</li> <li>• el. apsildes kabeļiem;</li> <li>• el. patērētājiem un apgaisme WC, dušās un ģērbtuvēs (nepieciešamība saskaņā ar LVS HD 60364-7-701);</li> <li>• vispārējās nozīmes el. kontaktrozetēm ar aizsardzību līdz 20 A iekštelpās (nepieciešamība saskaņā ar LVS HD 60364-4-41);</li> <li>• visām ārējām pārvietojamām iekārtām ar aizsardzību līdz 32 A (nepieciešamība saskaņā ar LVS HD 60364-4-41);</li> </ul> <p>vēlams pārbūvēt ēkas elektroapgādes sistēmu, pielietojot vara kabeļus ar nepieciešamo dzīslu skaitu TN-C-S zemējuma sistēmas ierīkošanai;</p> <p>izbūvēt ēkas zemējuma kontūru un zibens aizsardzības sistēmu.</p> <p>Kopējais elektroapgādes sistēmas tehniskais stāvoklis neapmierinošs.</p> | |

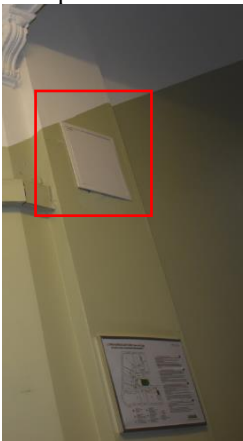
| 5.11.1. telefonizācijas ietaišu uzskaitījums, centralizētās paziņošanas sistēmas, to veidi, nodrošinājums ar rezerves elektroapgādi | <p>Ēkā ir nodrošināts optiskā interneta pieslēgums, kas izbūvēts kāpņu telpu pa kanālu, caur stāviem. Tehniskais stāvoklis apmierinošs.</p> <p>5.11.1.1. attēls. Kabeļu kanalizācijas šahta ar optiskajiem kabeļiem</p> | 25 |

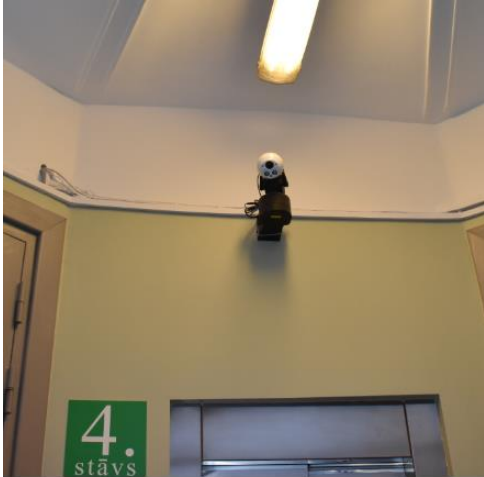
| 5.11.4. videonovērošanas ietaišu uzskaitījums, to veidi, nodrošinājums ar rezerves elektroapgādi | <p>72. Videonovērošana;</p> <p>Ēkā ir konstatēta videonovērošanas sistēma no 1.-4.stāvam (Proves birojs un Itālijas vēstniecība). Sistēma izbūvēta saskaņā ar lietotāja vajadzībām. Vairāk informācijas par videonovērošanas sistēmu un to izvietojumu precizēt pie lietotāja. Tehniskais stāvoklis apmierinošs.</p> <p>5.11.4.1. attēls. Videonovērošanas kameras piemērs</p> | 25 |

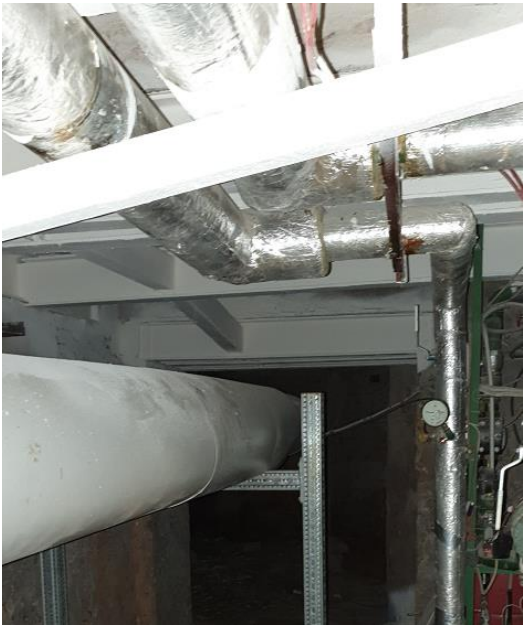
| 6.4.1. siltumapgādes avots, siltumtīkli, pievienojuma vieta | Ēka ir pieslēgta pie centralizētiem siltumtīkliem. Stāvoklis vērtējams kā apmierinošs.<br> | 30 |
| | 6.4.1.1.attēls. Siltumtīklu trasējums pagrabā | |
