## **Tehniskās apsekošanas atzinums**

Bērnu-bārēņu aprūpes centrs, zemes vienības kadastra apz.: 0100 059 0231,  
Kapseļu iela 18, Rīga

Latvijas Republikas Labklājības ministrija, līgums Nr. ŠN 2020/86

Atzinums izsniegts 2020.gada 16.oktobrī

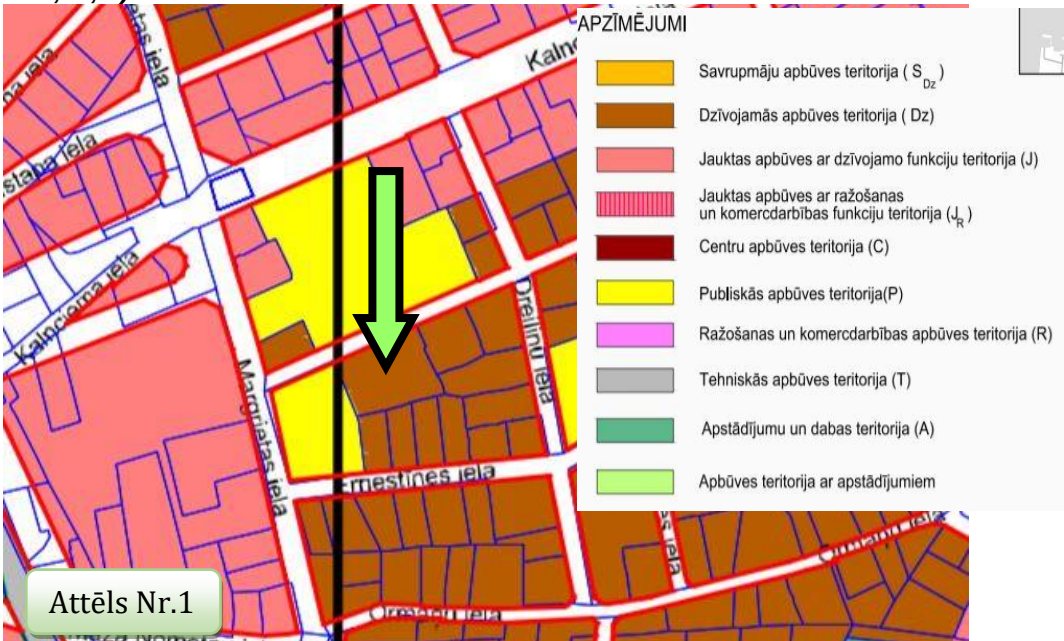
| <p>Uz zemesgabala atrodas vairākas ēkas (4gb – nojumes, 1gb – garāža, 1gb – piena virtuve un 1gb – bērnu-bāreņu aprūpes centrs, kas ir apsekojamais objekts), kuras tiek izmantotas bērnu-bāreņu aprūpes centra vajadzībām. Apsekojamā ēka atrodas Kapseļu ielā 18, Rīgā. Zemesgabals ir neregulāras formas, ar vidēju apbūves blīvumu un intensitāti. Pēc pašreizējās izmantošanas ēkas atrašanās vieta atbilst Rīgas pilsētas teritoriālajam plānam. (Attēli Nr.1., 2., 3).</p> | |

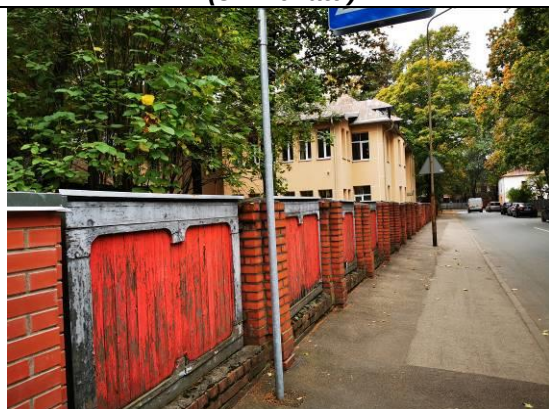
7.att.

Apsekojamās ēkas teritorija ir iezogota ar ķieģeļu mūra stabu un koka dēļu pildījuma sētu, vietām ir arī metāla konstrukcijas žogs. Ķieģeļu mūris un koka dēļu pildījums daudzviet ir bojāts mitruma un sala ietekmē. Tehniskais stāvoklis vērtējams kā **neapmierinošs**. Teritorijā atbalsta siena netika konstatēta. (8. - 10. att.).

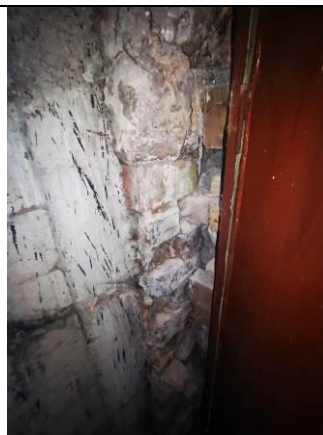
12.att.

Apsekojot pamatus no pagrabstāva puses tika konstatēts, ka pamati veidoti no dzelzsbetona konstrukcijas, taču pagraba ārdurvju ailes tuvumā (rietumu fasāde) redzami arī ķieģeļi – ķieģeļu mūrējums (b=400mm - 670mm). **(11.-12. att.).**

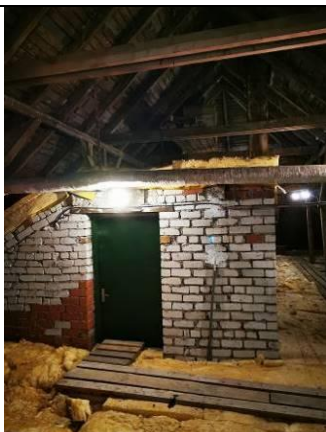
17.att.

Ēkai kā nesošās sienas kalpo ārsienas ar kopējo biezumu 500mm-530mm – koka konstrukcijas (b~250mm), kuras, laika gaitā, apmūrētas ar ķieģeļu mūri (b~130mm), un 2015.gadā ārsienas tika nosiltinātas (dekoratīvais apmetums no ārpuses (10mm) un no iekšpuses apmetums vai ģipškartona apšuvums), šķērssienas – koka konstrukcijas (b~200-250mm), kā arī kāpņu telpas sienas – ķieģeļu mūrējums 510mm-640mm biezumā. **(11, 14.-18. att.)**.

Ēkas bēniņu grīda un kāpņu telpas pārsegums ir papildus nosiltināti ar ruļļveida minerālvati - b=300mm. **(17.-18., 20., 22. att.)**.

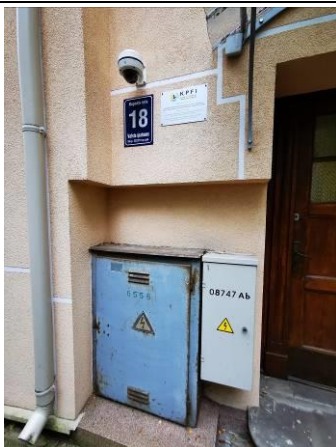
**21.att.**

2015.gadā tika pabeigts ēkas energoefektivitāti uzlabojošs KPFI projekts, kā rezultātā tika nosiltinātas ārsienas, bēniņu grīda, kāpņu telpas pārsegums, pamati, nomainīti logi un durvis, pārbūvēta apkures sistēma. **(15.-16., 21.-22 att.)**.

Ēkas ārsienas no ārpuses ir siltinātas ar minerālvati (b=110mm, atsaucoties uz Pasūtītāja atsūtīto dokumentāciju) un apmetas ar dekoratīvo apmetumu. **(13.-16., 21. att.)**.

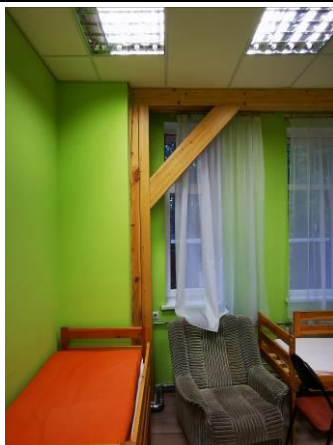
27.att.

Bēniņu grīda (2.stāva pārsegums) un starpstāvu pārsegums ir veidots no koka konstrukcijas, kur kā nesošais elements kalpo koka sijas (atsegumi netika veikti). Apsekojot bēniņu pārsegumu no iekšpuses (aiz piekārtu griestu konstrukcijas) tika konstatēts, ka kā griestu apdare kalpo apmetums ar koka skalu sietu, kas piestiprināts pie koka dēļu klāja. Vietās, kur veikti inženiertīklu izbūves darbi u.tml., griestu apmetums ir noskaldīts (demonēts). (27.-30. att.).

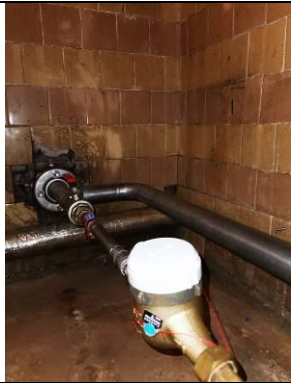
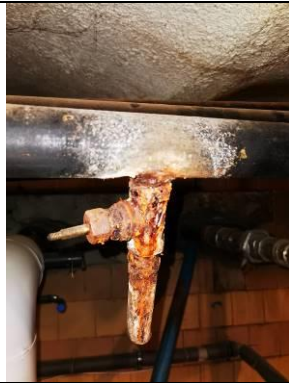
| Aukstā ūdens ievads atrodas siltummezgla telpā (tas ir pilnībā pārbūvēts), ir uzstādīts skaitītājs – uzskaita patērētos ūdens kubus. <u>Aukstā ūdens cauruļvadi – tērauda (sākotnējie), tie ir novecojuši.</u> Tehniskais stāvoklis cauruļvadiem vērtējams kā neapmierinošs. <b>(61.-62. att.).</b> | | |

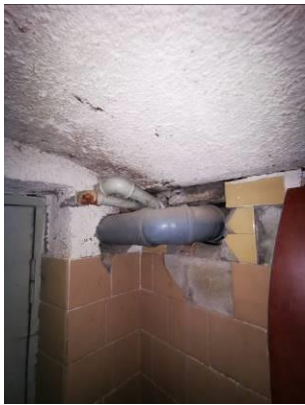
| Kanalizācijas caurules – sākotnējās - čuguna, vietām sākotnējie cauruļvadi nomainīti pret jauniem PVC tipa cauruļvadiem. <b>(63.-64. att.).</b> <u>Tehniskais stāvoklis čuguna cauruļvadiem vērtējams kā neapmierinošs.</u> | | |

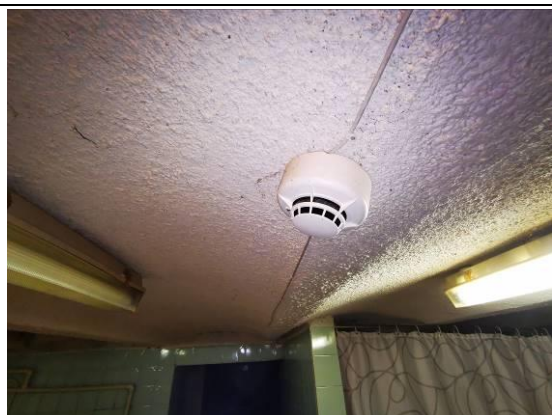
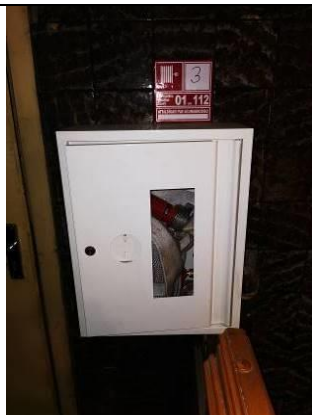
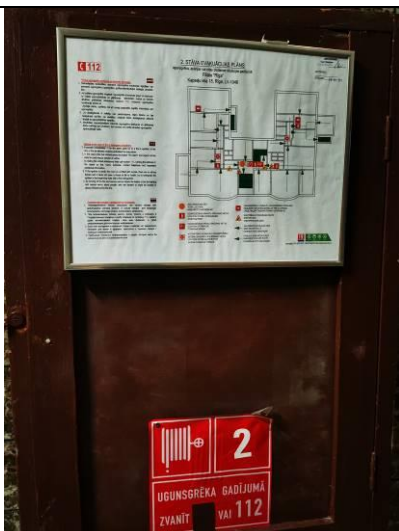
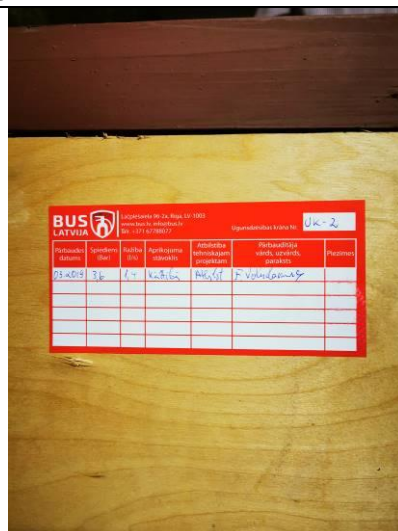
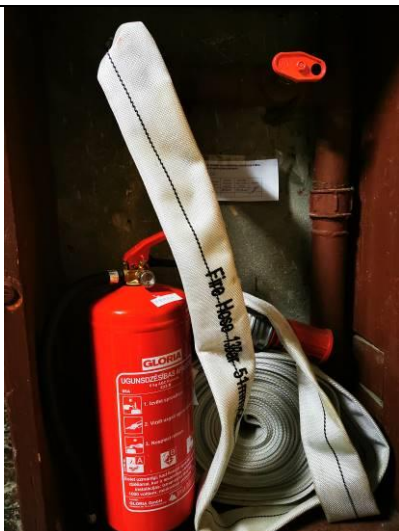
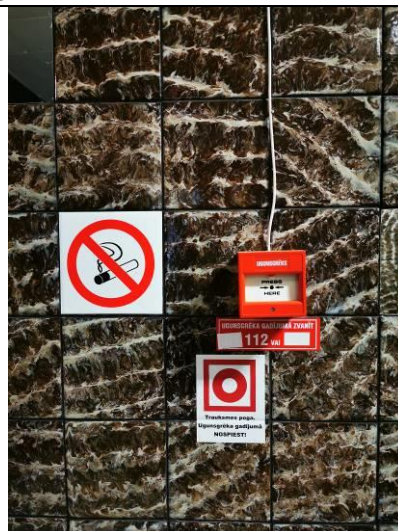
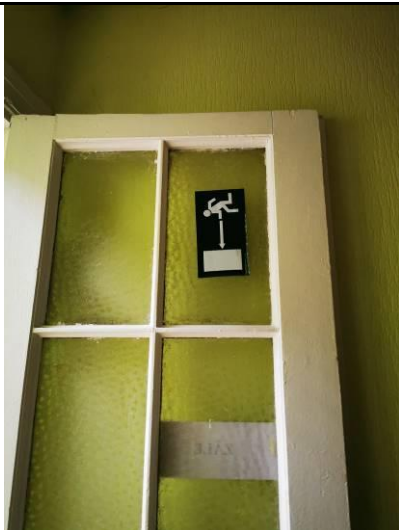
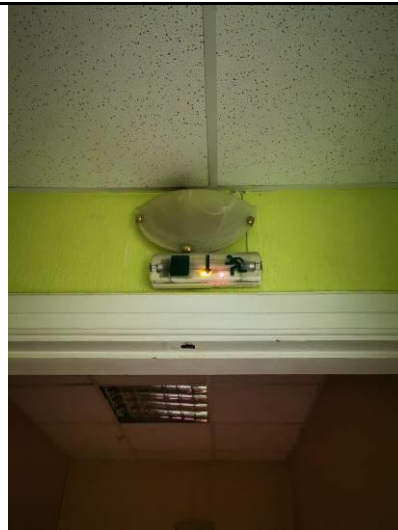
| Ēkā ir uzstādīti karstuma un dūmaizsardzības detektori. 1.stāva medmāsas kabinetā ir uzstādīts | | |

ugunsdzēsības vadības panelis. Pa ēku ir izvietotas avārijas izejas norādes, ir uzstādīti ugunsdzēsīgie aparāti, trauksmes pogas, evakuācijas izejas stāvu plāni, ugunsdzēsības ievadi.
