## Būves periodiskās tehniskās apsekošanas atzinums

*Dienesta viesnīcas korpuss, 0100 040 0021 001, 0100 040 0119*

*Lāčplēša iela 106, Rīga, LV-1003*

Atzinums izsniegts 2025. gada 10. martā

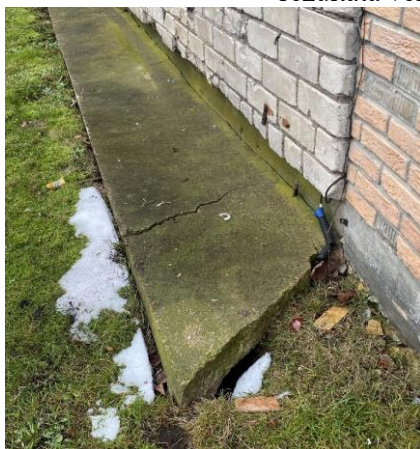
7. att. Bojāta nokrišņu novadapmale ēkas Z stūrī.  
Zem apmales redzami izskalojumi

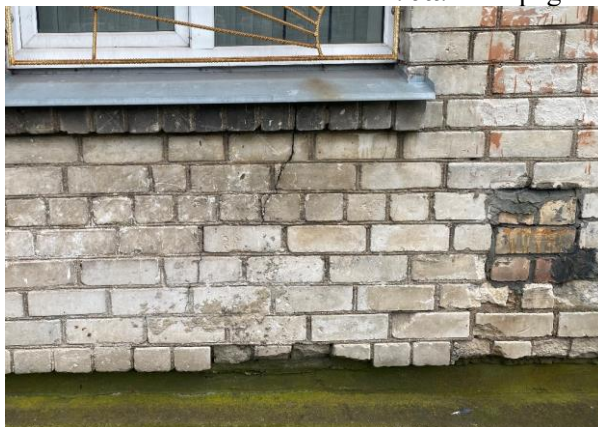
12. att. Plaisas ēkas ārsienās

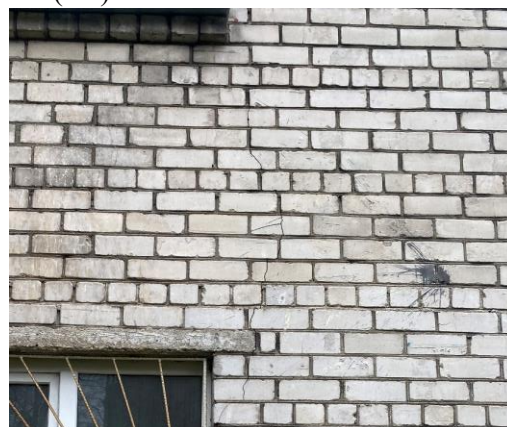
13. att. Plaisas ēkas ārsienās

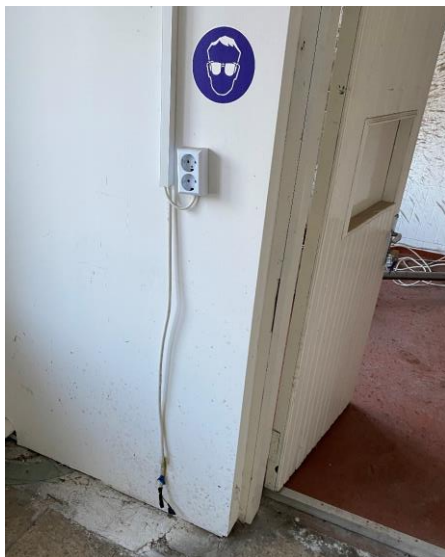
31. att. Elektroinstalācijas defekti

Pamatojums: Konstatēti elektroinstalācijas defekti. Ugunsdrošības līdzekļi netiek uzturēti darba kārtībā, neatbilstības jānovērš līdz ekspluatācijas atsākšanai.

4.2.2. Līdz ēkas ekspluatācijas atsākšanai jānovērš elektroinstalācijas un ugunsdrošības sistēmas/līdzekļu neatbilstības ugunsdrošības noteikumiem.

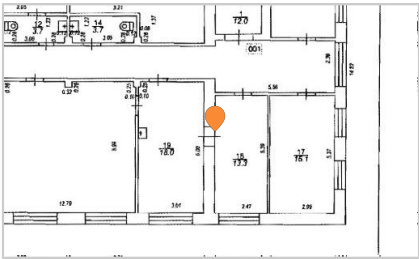
#25 - Aizbūvēta durvju aile nesošā sienā

4.2.1. Izstrādājot atbilstošu dokumentāciju, jānovērš ēkā konstatētās patvaļīgas būvniecības pazīmes. Termiņš – 10.03.2026.;

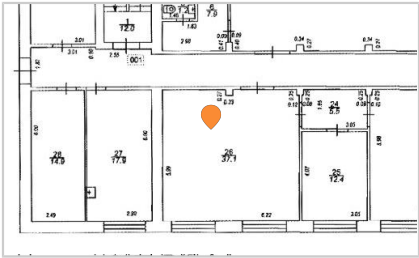
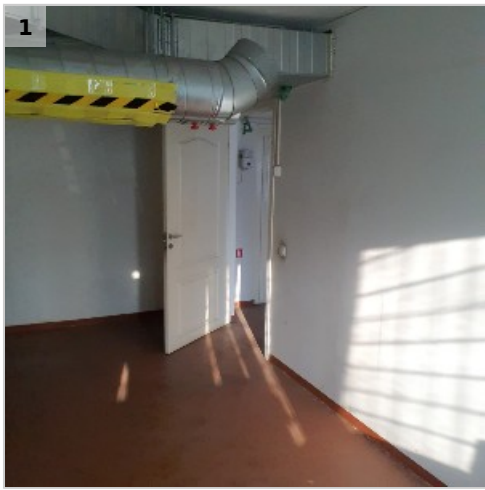
#9 - Izbūvēta starpsiena ar durvju aili

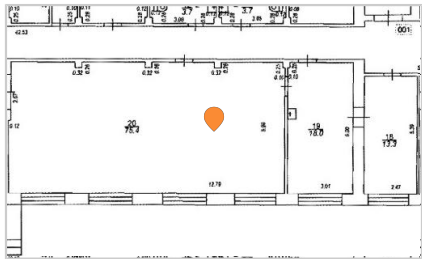
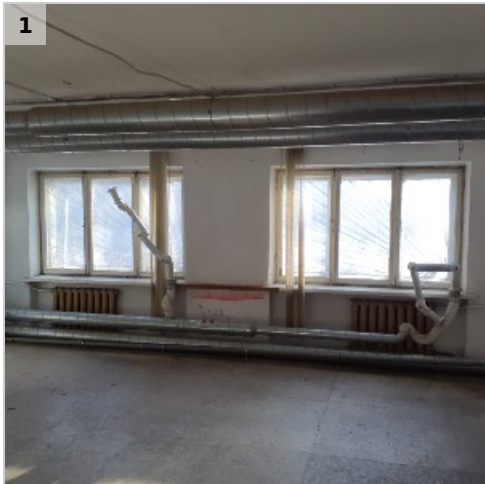
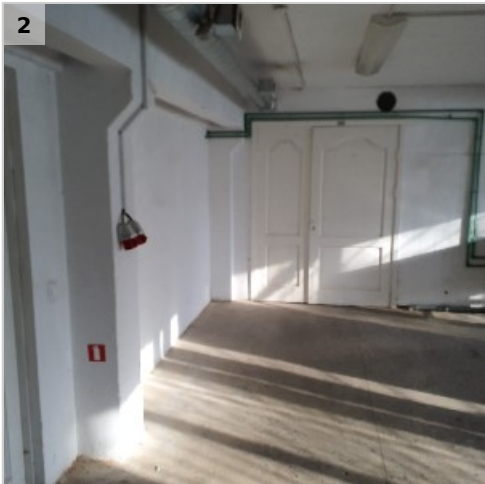
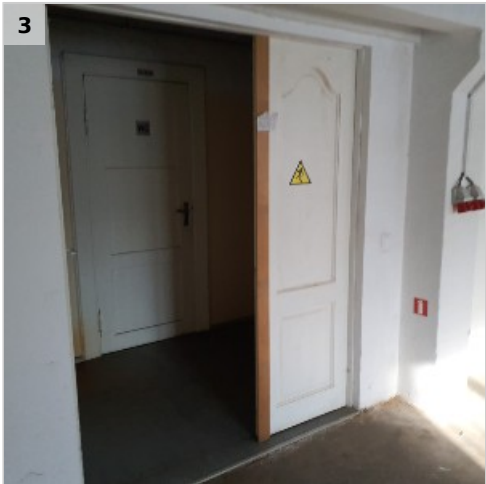
## ● #14 - Izbūvēta starpsienu

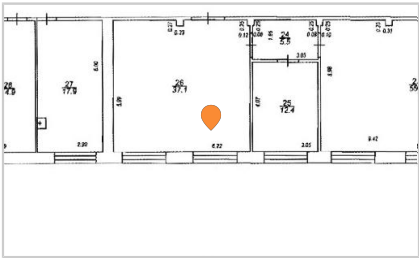
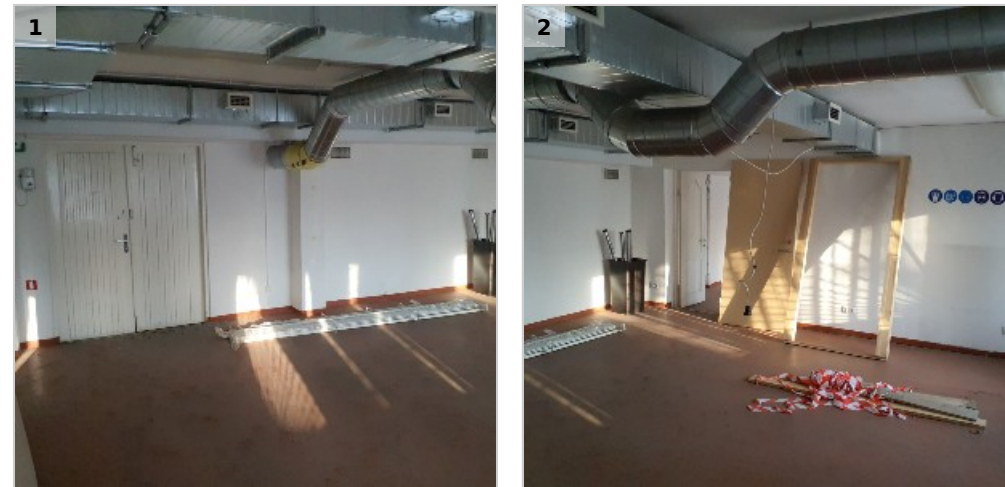
**#7 - Nojauktas nenesošās starpsienas**

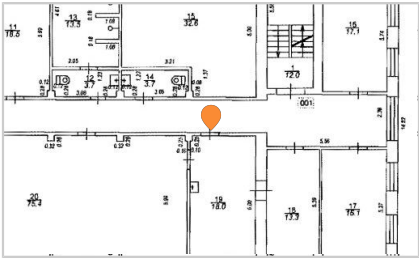
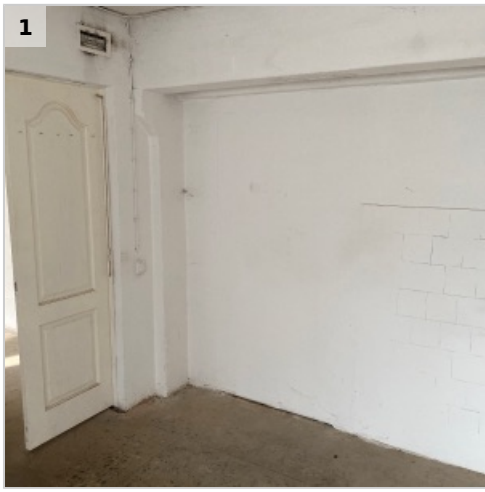
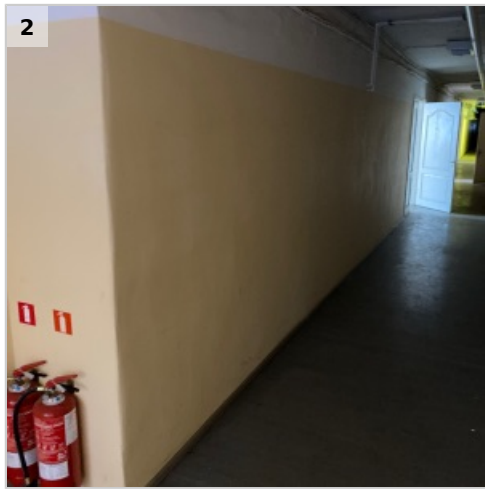
**#27 - Aizbūvēta durvju aile nenesošā starpsienā**

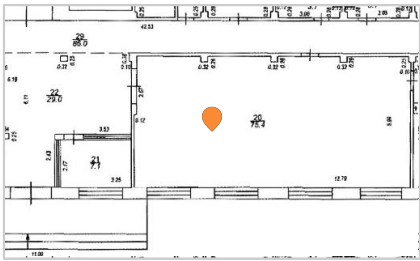
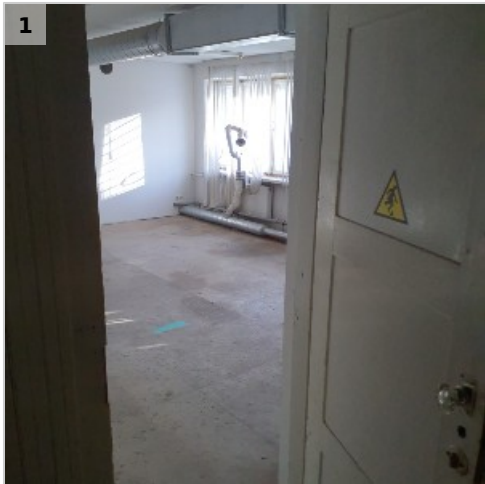
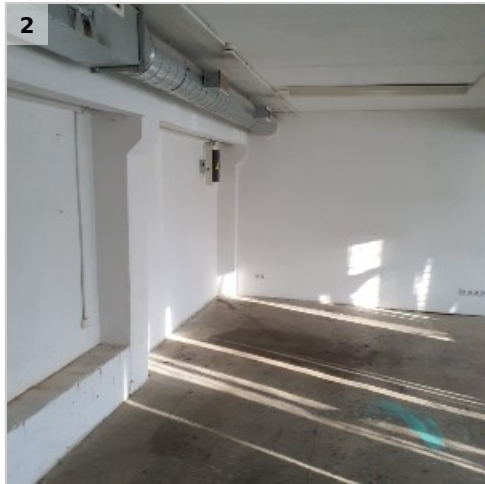
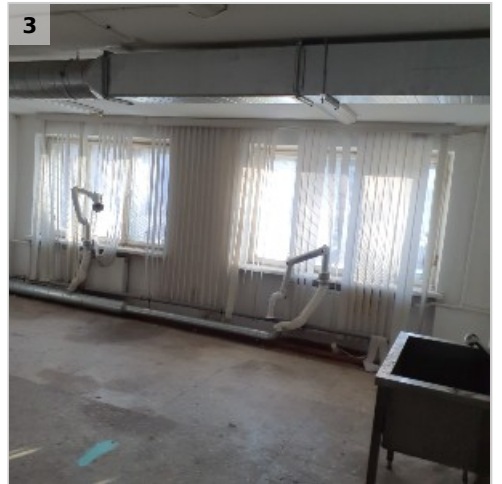
## #13 - Izbūvēta starpsiena

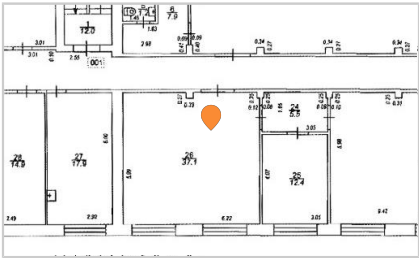
#8 - Izbūvēta starpsiena ar durvju aili

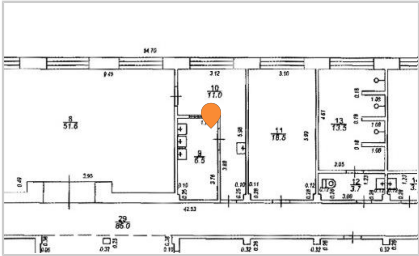
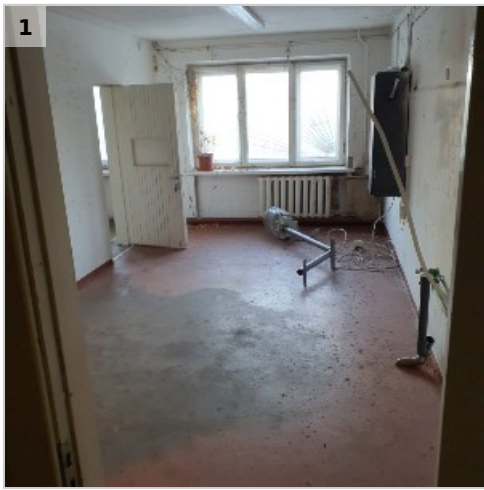
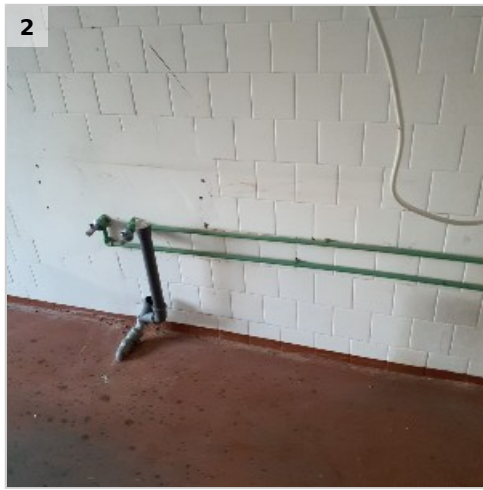
#3 - Nojauktas nenesošās starpsienas

Priority 2 | Dāvis Barbars | Patvaļīgā būvniecība  
Plan: 001-12 - 1. stāvs  
Created 02-24-2025

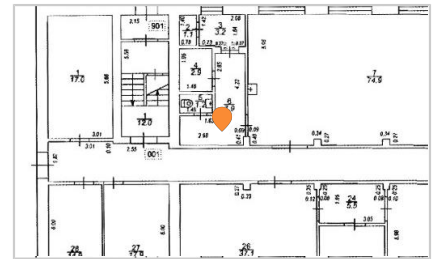
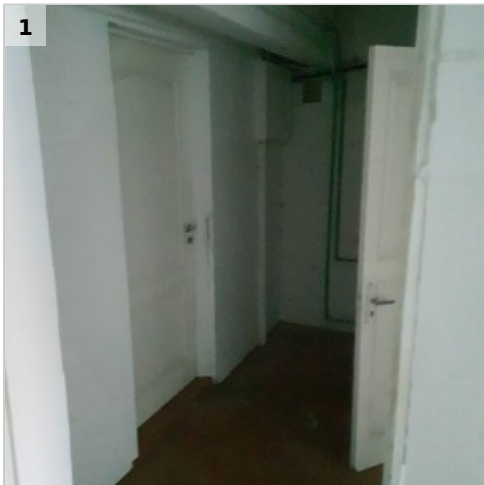
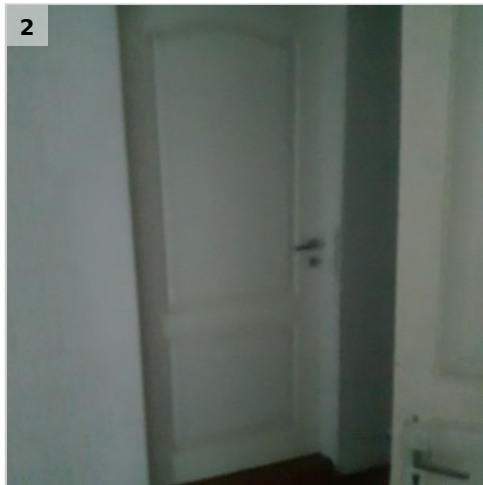
## ● #12 - Izbūvēta durvju aile nenesošā starpsienā

Priority 2 | Dāvis Barbars | Patvaļīgā būvniecība  
 Plan: 001-12 - 1. stāvs  
 Created 02-24-2025

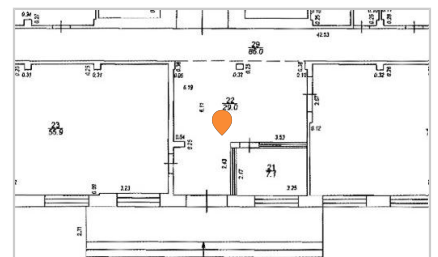
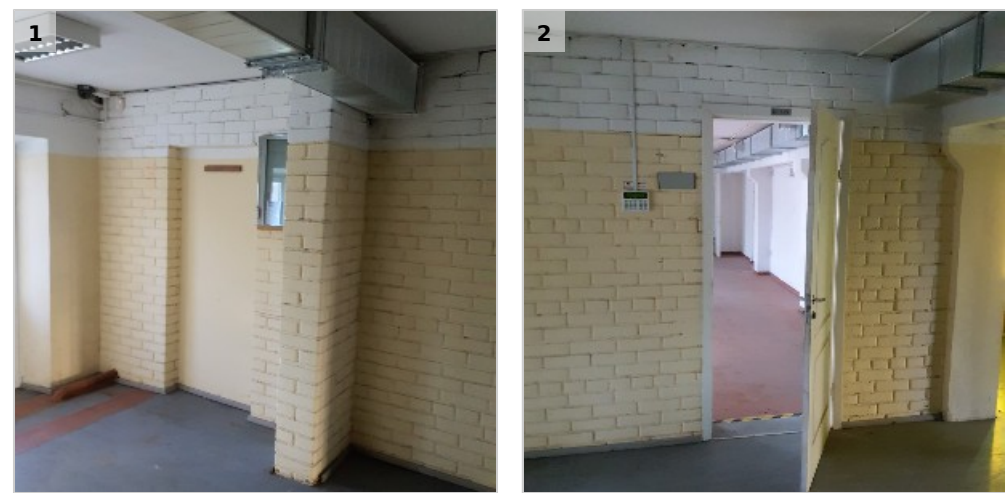
## ● #58 - Pārbūvētas durvju ailes nenesošā starpsienā

Priority 2 | Dāvis Barbars | Patvaļīgā būvniecība  
 Plan: 001-12 - 1. stāvs  
 Created 02-25-2025

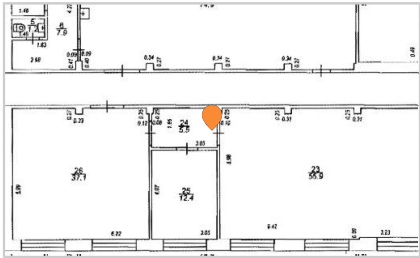
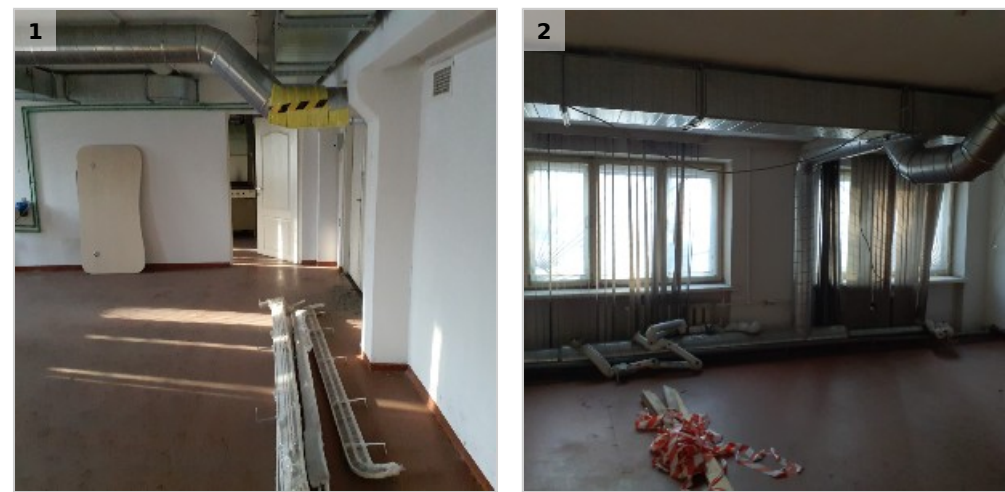
#6 - Nojauktas nenesošās starpsienas

Priority 2 | Dāvis Barbars | Patvaļīgā būvniecība  
Plan: 001-12 - 1. stāvs  
Created 02-24-2025

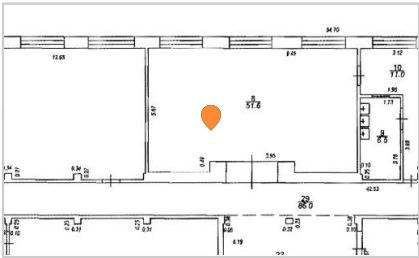
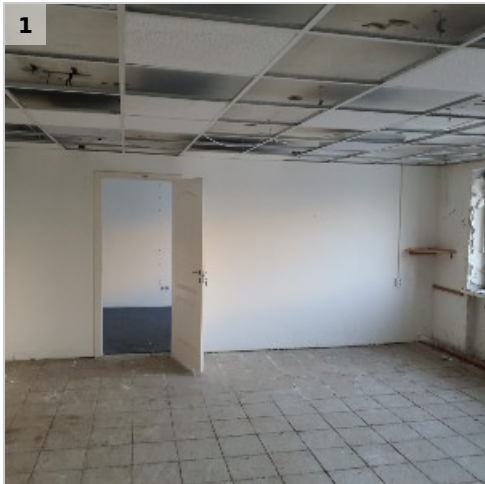
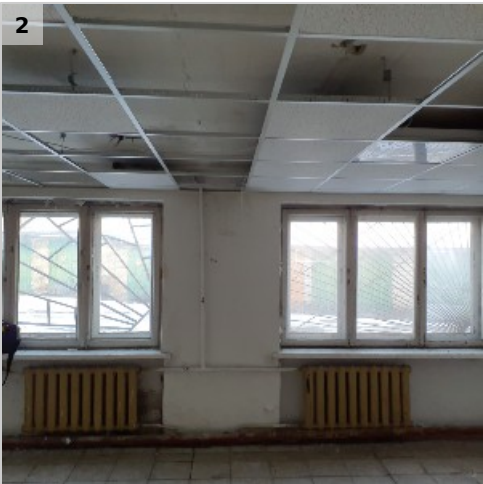
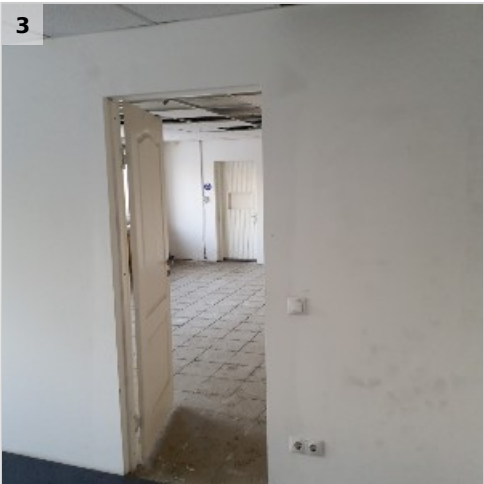
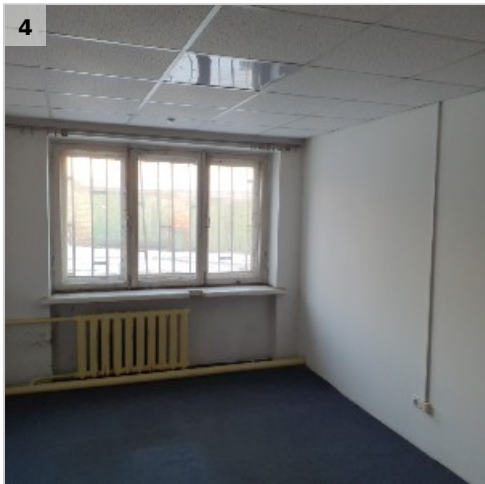
#2 - Izdbūvēta starpsiens ar durvju aili

Priority 2 | Dāvis Barbars | Patvaļīgā būvniecība  
Plan: 001-12 - 1. stāvs  
Created 02-24-2025

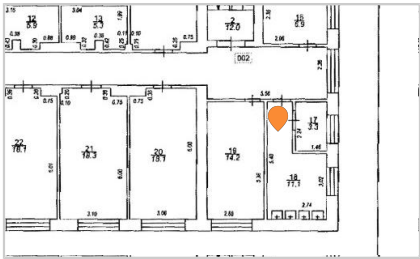
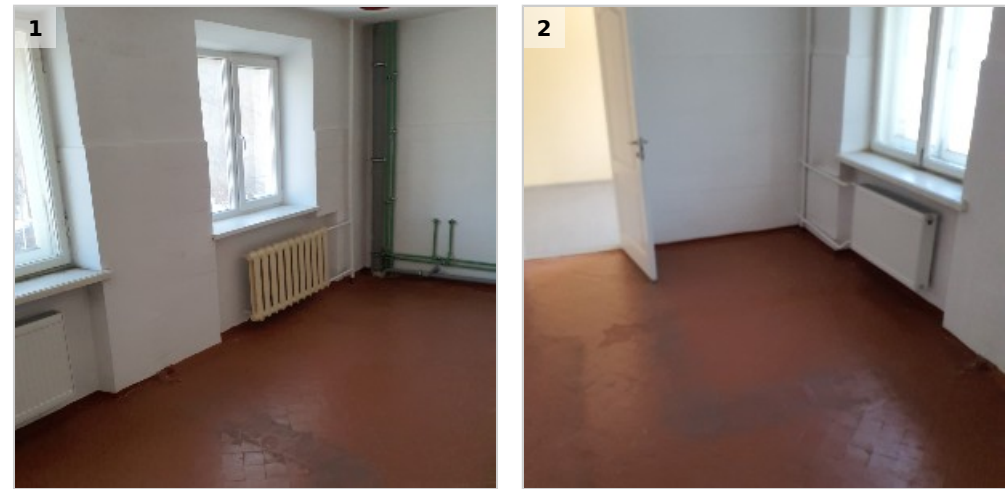
#17 - Nojauktas nenesošās starpsienas

Priority 2 | Dāvis Barbars | Patvaļīgā būvniecība  
Plan: 001-13 - 2. stāvs  
Created 02-24-2025

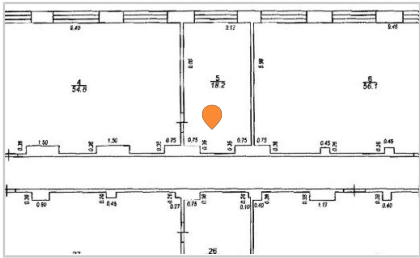
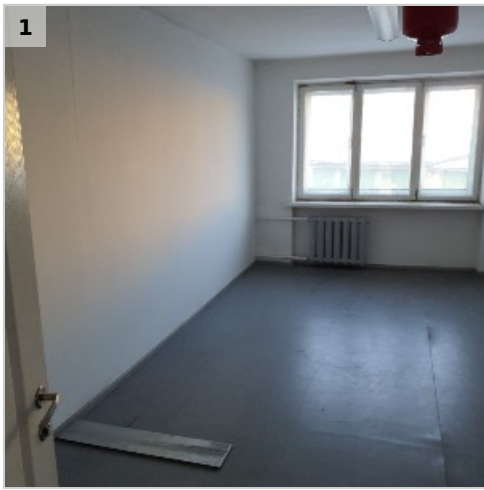
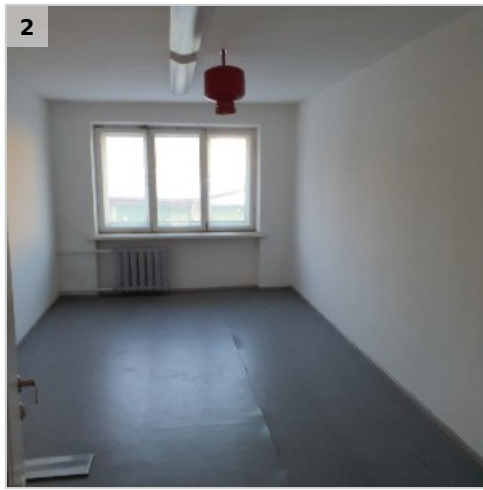
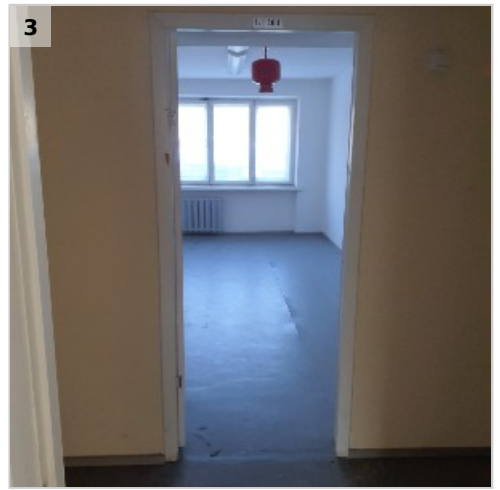
#31 - Izbūvēta durvju aile nenesošajā starpsienā. Likvidēta durvju aile nenesošajā starpsienā

Priority 2 | Dāvis Barbars | Patvaļīgā būvniecība  
Plan: 001-13 - 2. stāvs  
Created 02-24-2025

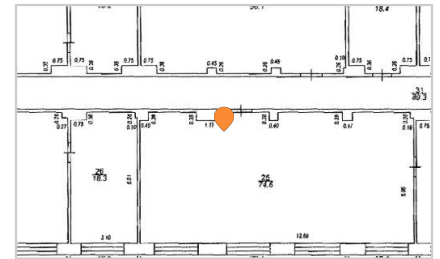
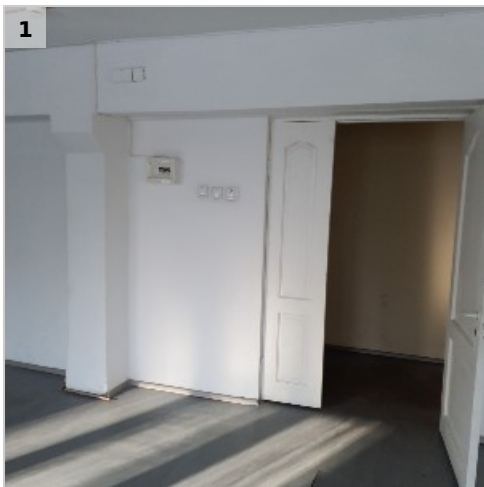
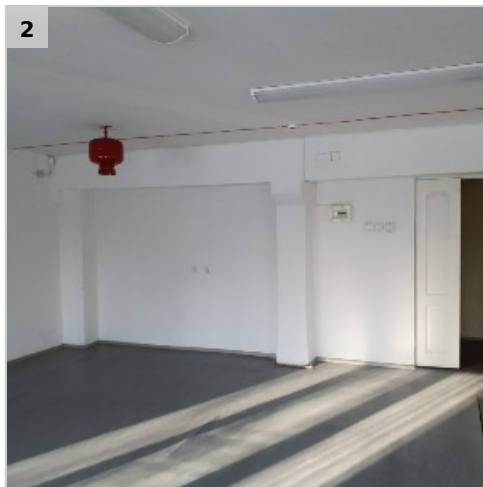
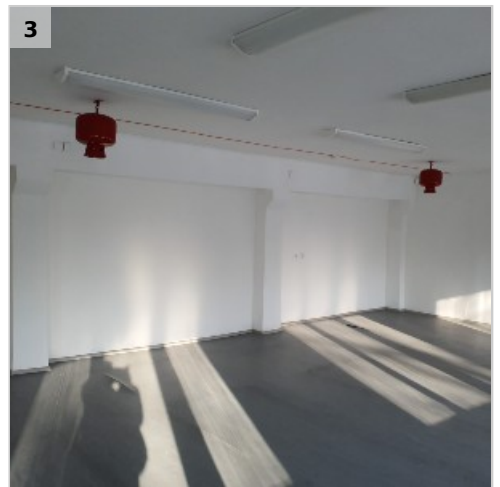
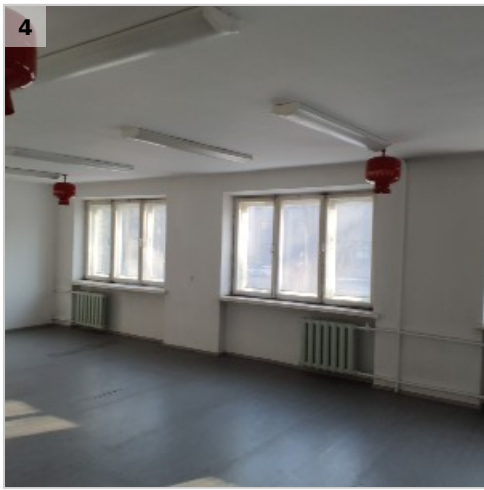
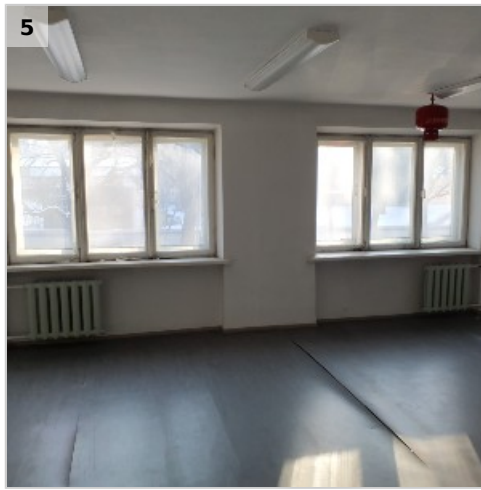
● **#28 - Demonēts apšuvums**  
Priority 2 | Dāvis Barbars | Patvaļīgā būvniecība  
Plan: 001-13 - 2. stāvs  
Created 02-24-2025

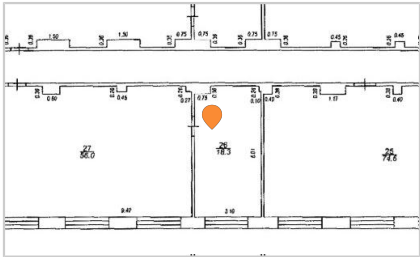
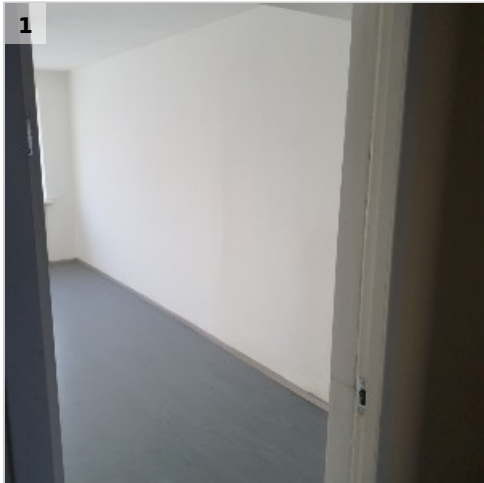
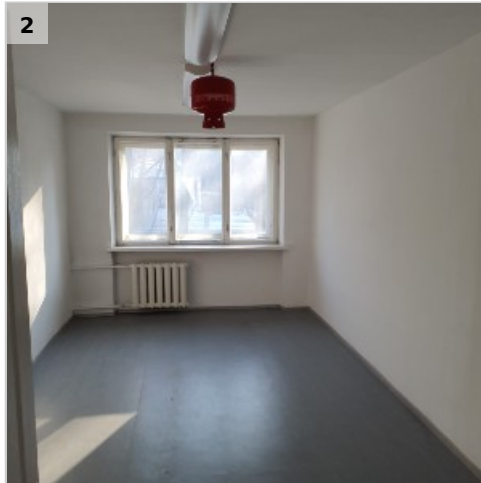
### ● #30 - Aizbūvēta durvju aile nenesošajā starpsienā

Priority 2 | Dāvis Barbars | Patvaļīgā būvniecība  
 Plan: 001-13 - 2. stāvs  
 Created 02-24-2025

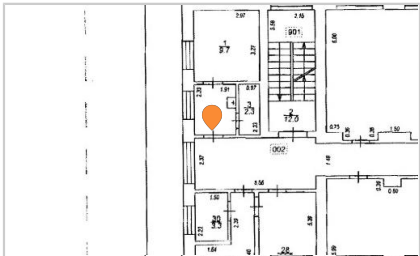
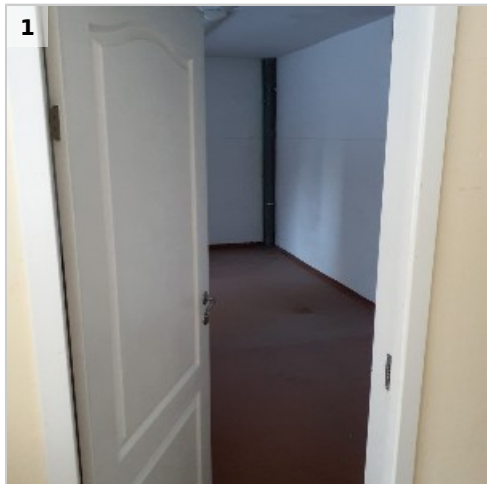
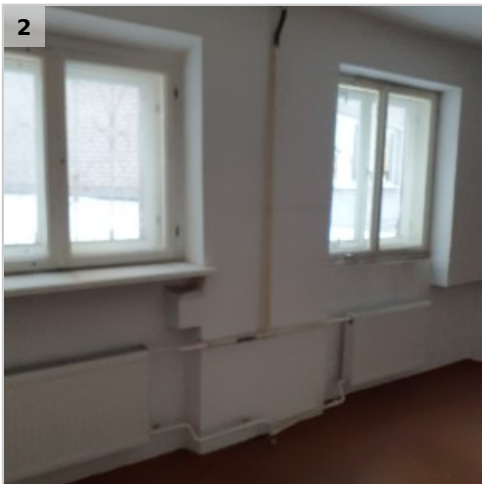
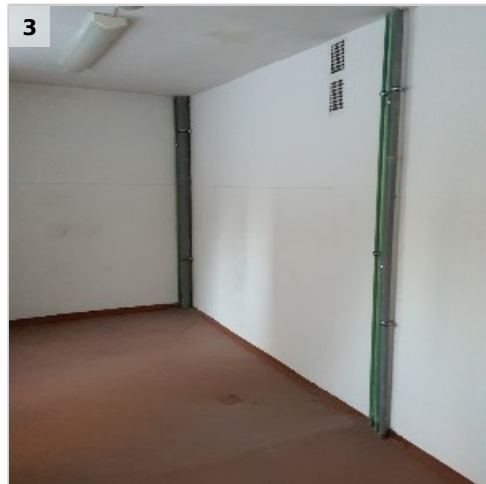
### ● #34 - Nojauktas nenesošās starpsienas

Priority 2 | Dāvis Barbars | Patvaļīgā būvniecība  
 Plan: 001-13 - 2. stāvs  
 Created 02-25-2025

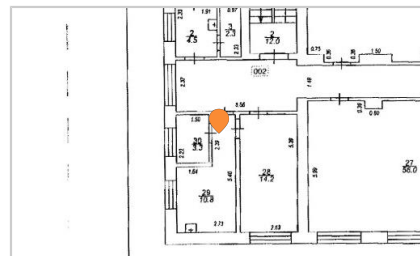
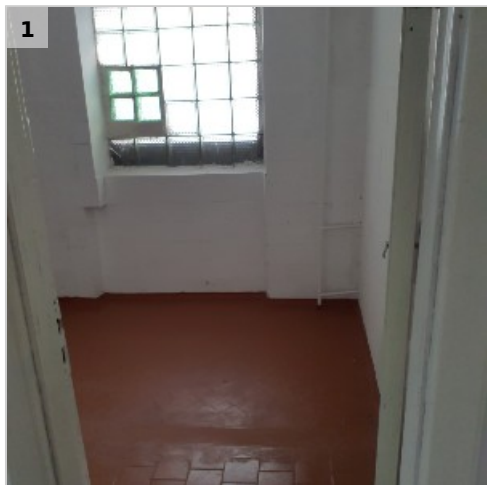
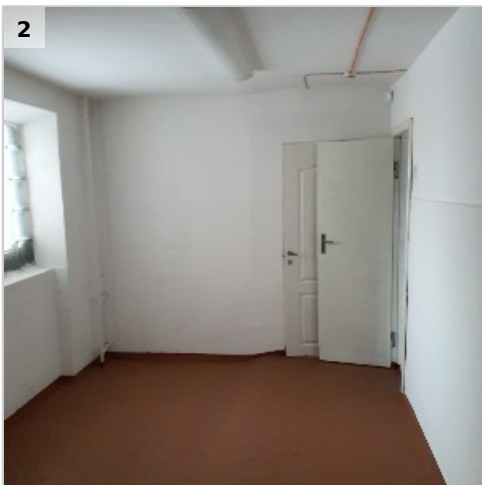
## ● #32 - Nojauktas nenesošās starpsienas

Priority 2 | Dāvis Barbars | Patvaļīgā būvniecība  
Plan: 001-13 - 2. stāvs  
Created 02-25-2025

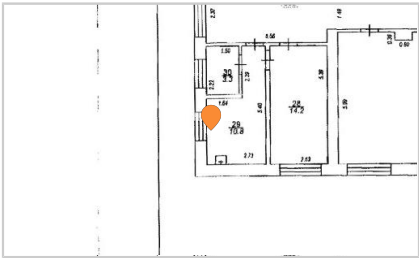
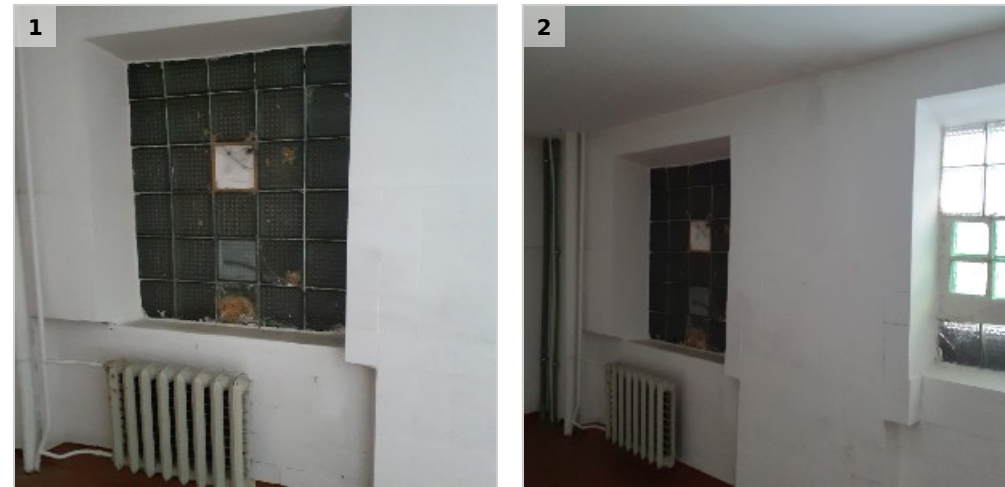
**#33 - Aizbūvēta logaile**

Priority 2 | Dāvis Barbars | Patvaļīgā būvniecība  
Plan: 001-13 - 2. stāvs  
Created 02-25-2025

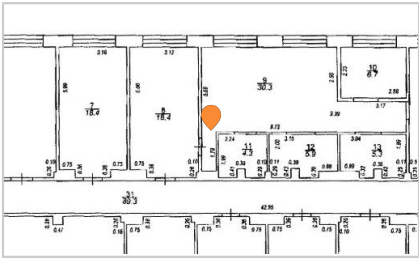
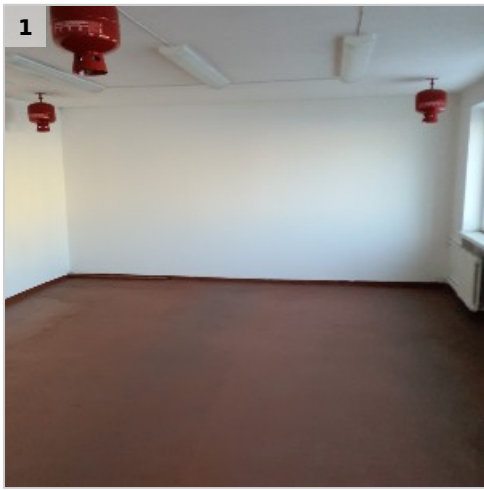
**#23 - Aizbūvēta durvju aile nenesošajā starpsienā**

Priority 2 | Dāvis Barbars | Patvaļīgā būvniecība  
Plan: 001-13 - 2. stāvs  
Created 02-24-2025

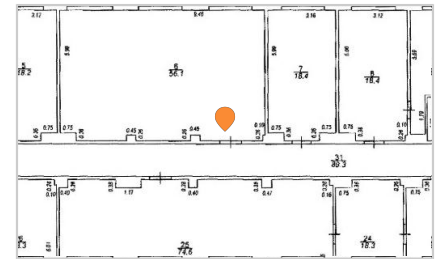
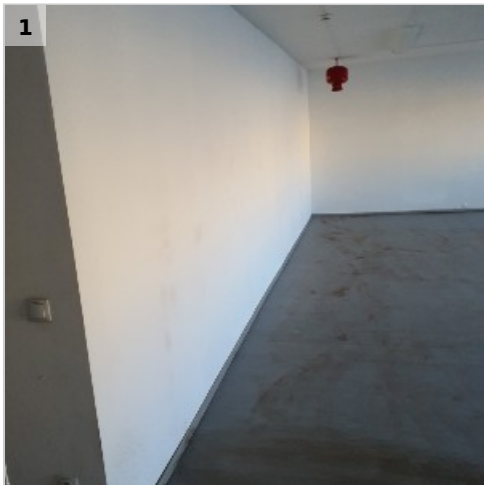
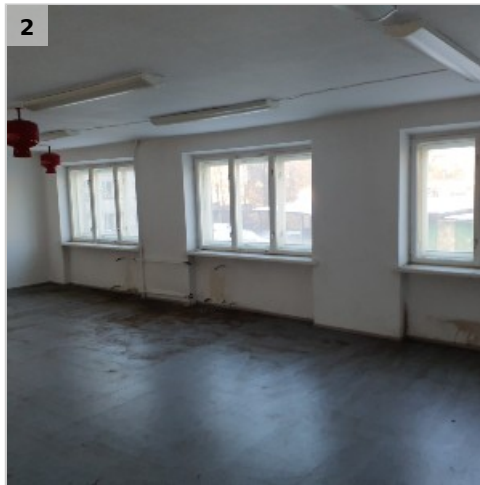
## ● #26 - Izveidots apšuvums

Priority 2 | Dāvis Barbars | Patvaļīgā būvniecība  
Plan: 001-13 - 2. stāvs  
Created 02-24-2025

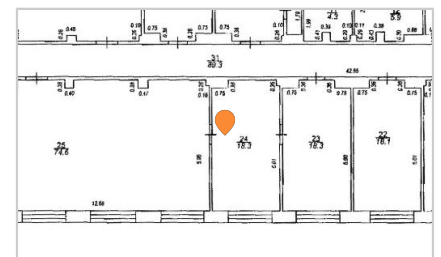
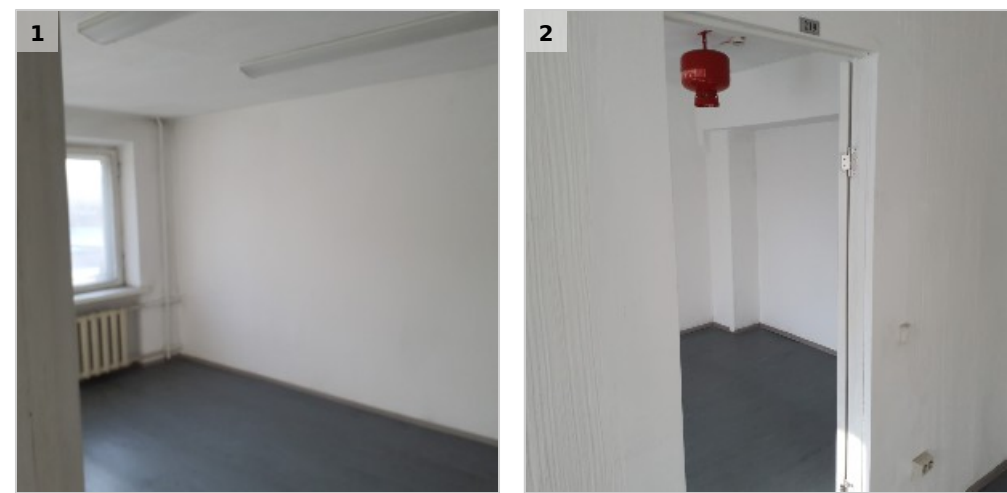
## ● #24 - Aizbūvēta durvju aile nenesošajā starpsienā

Priority 2 | Dāvis Barbars | Patvaļīgā būvniecība  
Plan: 001-13 - 2. stāvs  
Created 02-24-2025

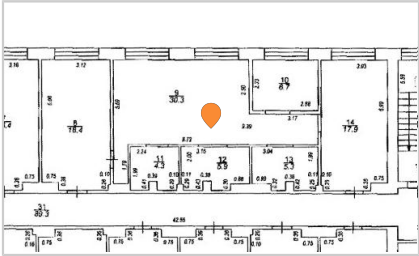
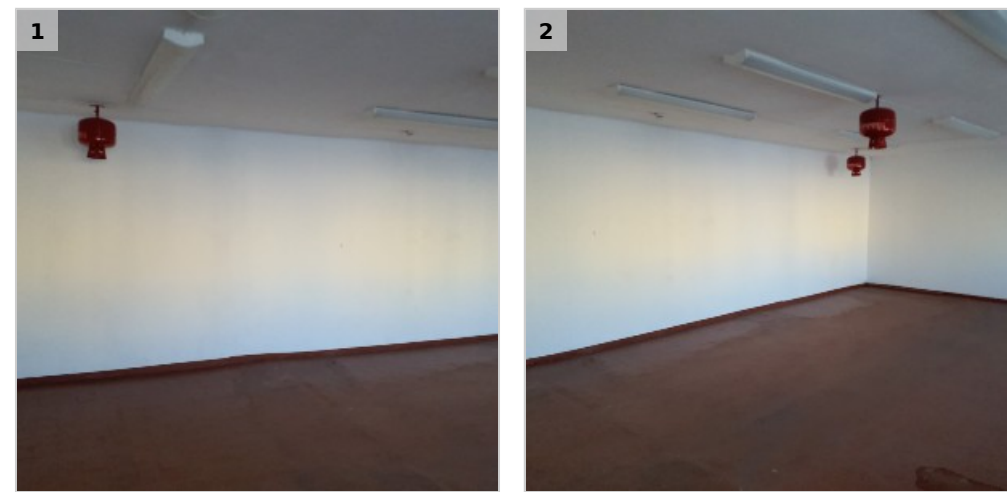
● **#22 - Nojauktas nenesošās starpsienas, izbūvēts apšuvums**  
Priority 2 | Dāvis Barbars | Patvaļīgā būvniecība  
Plan: 001-13 - 2. stāvs  
Created 02-24-2025

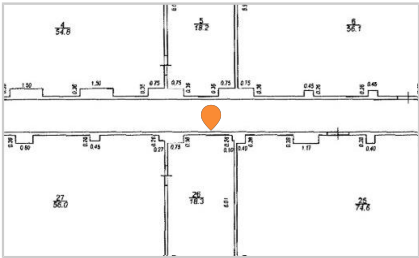
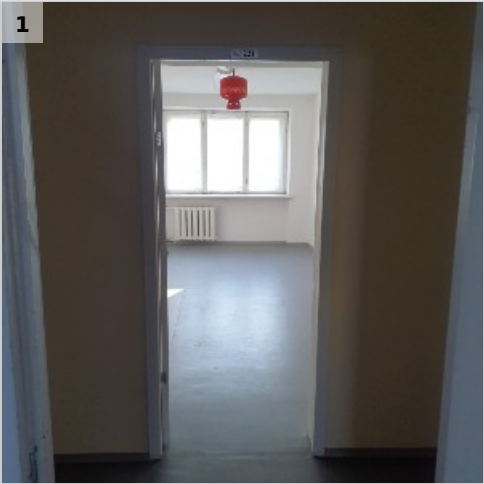
**#29 - Izbūvēta durvju aile nenesošajā starpsienā**

Priority 2 | Dāvis Barbars | Patvaļīgā būvniecība  
Plan: 001-13 - 2. stāvs  
Created 02-24-2025

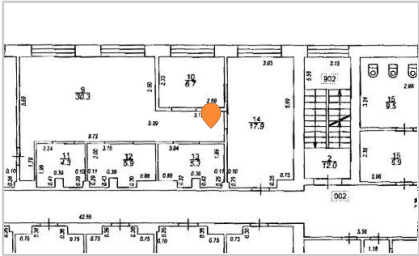
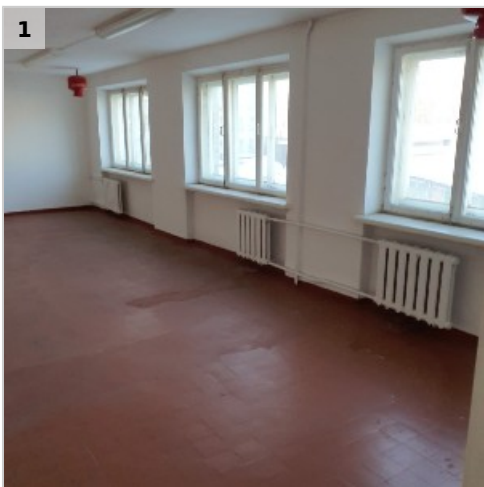
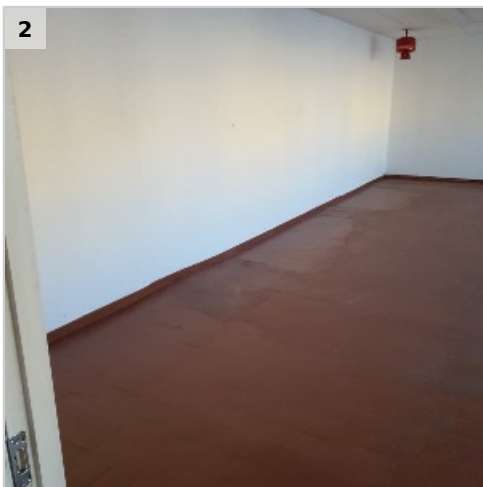
**#21 - Nojauktas nenesošās starpsienas**

Priority 2 | Dāvis Barbars | Patvaļīgā būvniecība  
Plan: 001-13 - 2. stāvs  
Created 02-24-2025

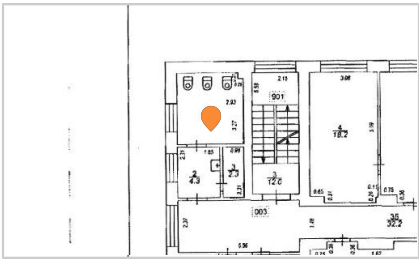
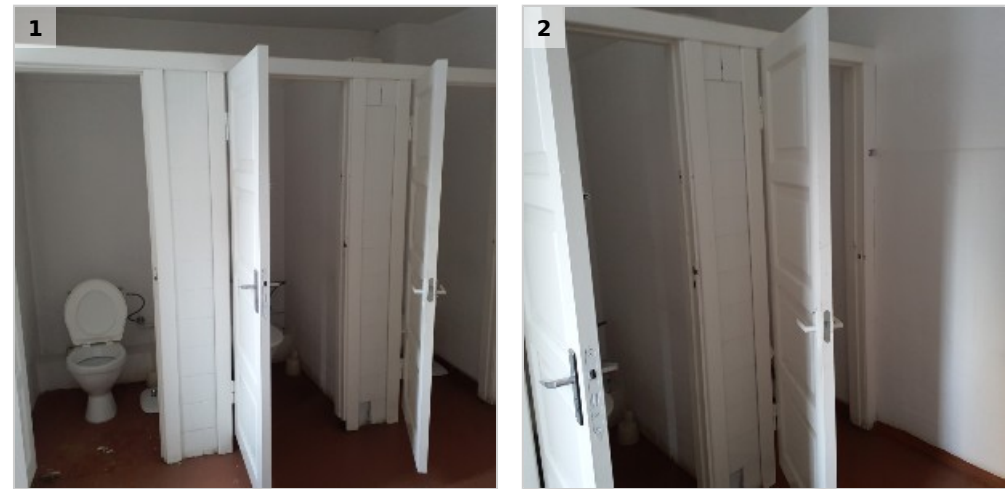
#35 - Izbūvētas starpsienas

Priority 2 | Dāvis Barbars | Patvaļīgā būvniecība  
Plan: 001-14 - 3. stāvs  
Created 02-25-2025

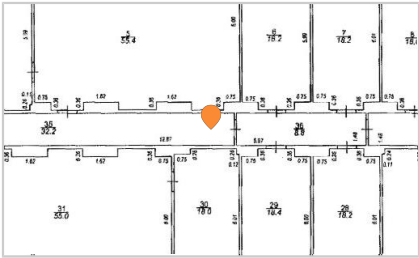
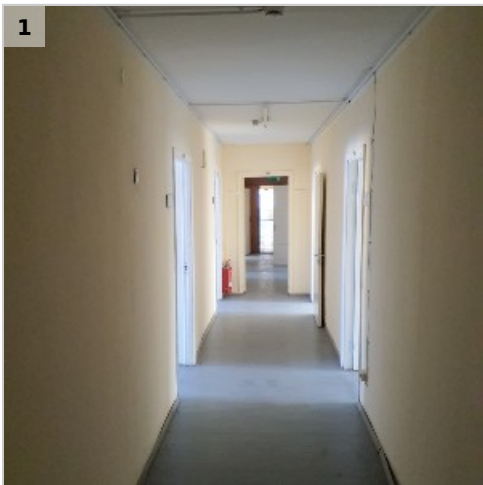
#37 - Nojaukta nenesošā starpsiena

Priority 2 | Dāvis Barbars | Patvaļīgā būvniecība  
Plan: 001-14 - 3. stāvs  
Created 02-25-2025

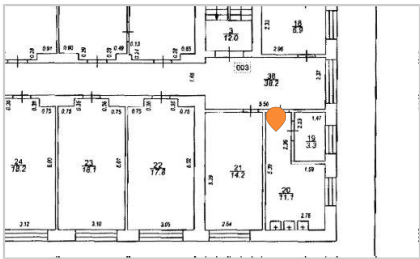
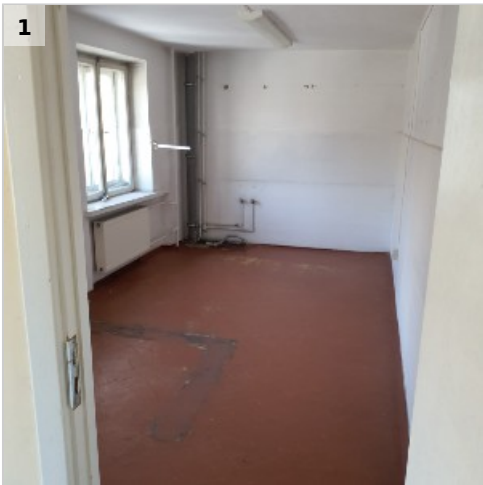
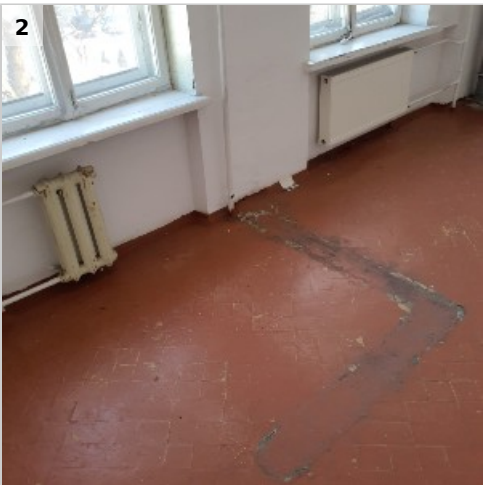
**#39 - Nojauktas nenesošās starpsienas**

Priority 2 | Dāvis Barbars | Patvaļīgā būvniecība  
Plan: 001-14 - 3. stāvs  
Created 02-25-2025

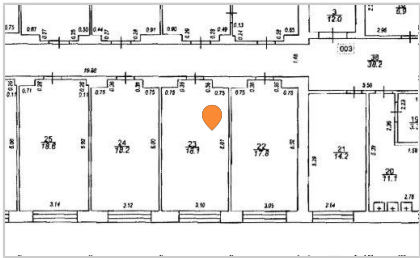
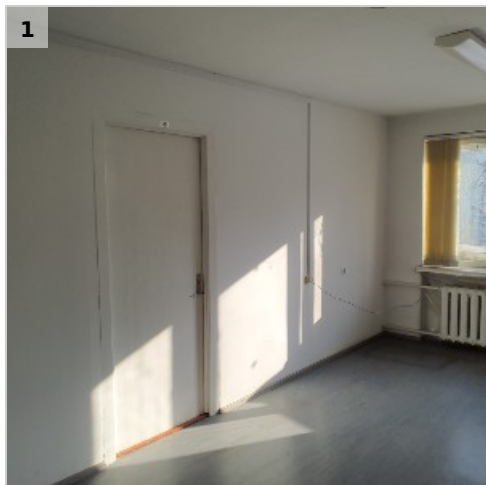
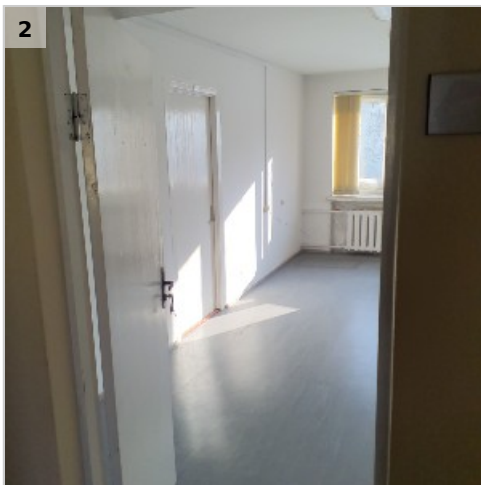
**#38 - Izbūvēta durvju aile nenesošajā starpsienā**

Priority 2 | Dāvis Barbars | Patvaļīgā būvniecība  
Plan: 001-14 - 3. stāvs  
Created 02-25-2025

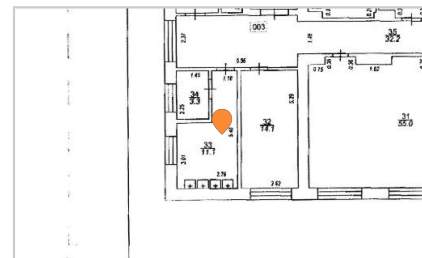
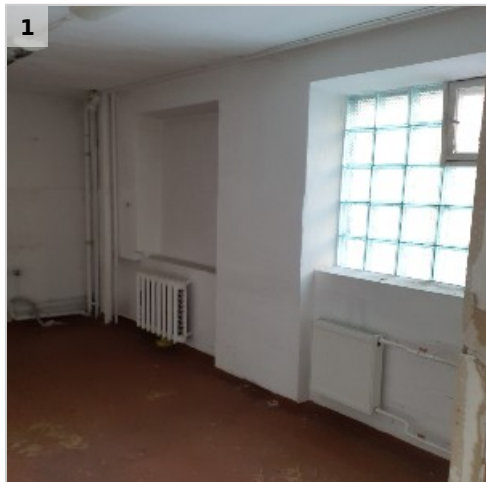
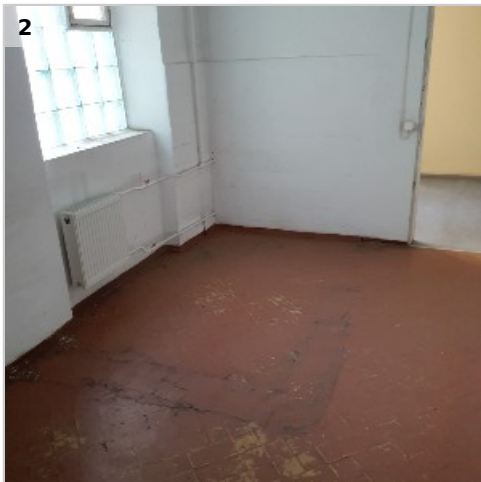
### ● #36 - Nojauktas nenesošas starpsienas. Aizbūvēta logaile

Priority 2 | Dāvis Barbars | Patvaļīgā būvniecība

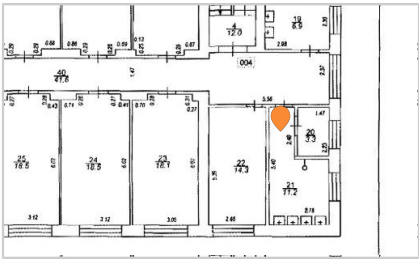
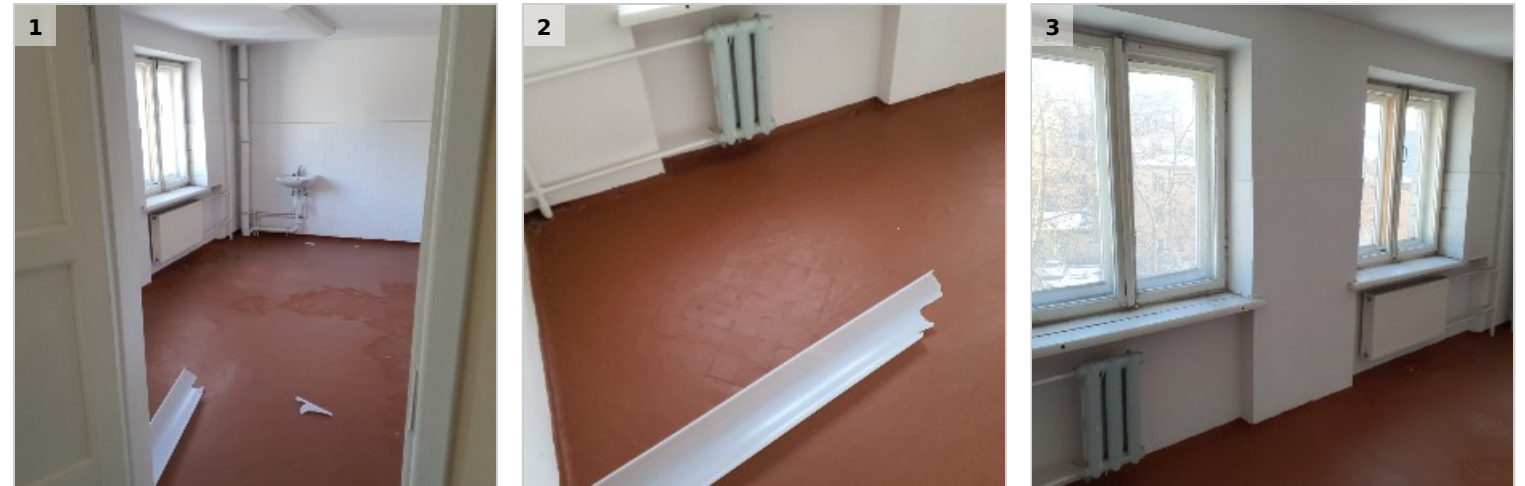
#43 - Nojauktas nenesošās starpsienas

Priority 2 | Dāvis Barbars | Patvaļīgā būvniecība  
Plan: 001-15 - 4. stāvs  
Created 02-25-2025

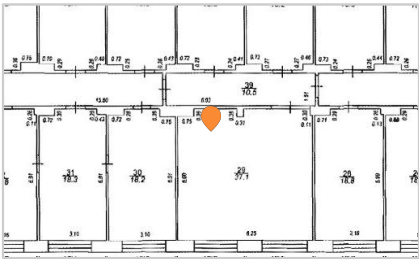
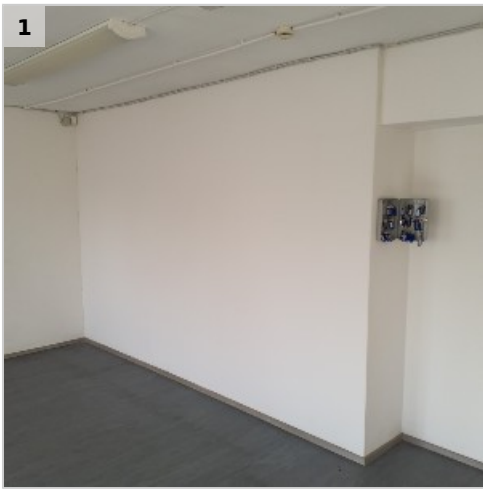
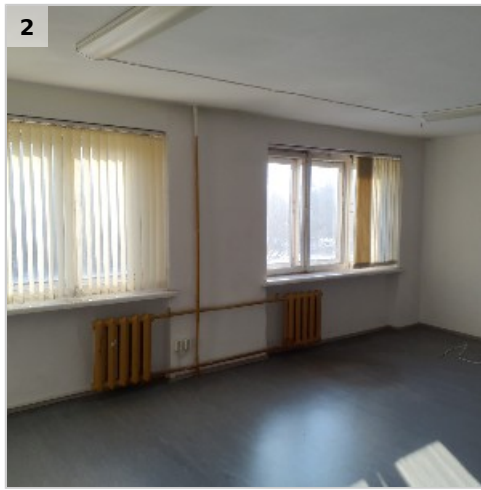
#44 - Izveidots nišas apšuvums

Priority 2 | Dāvis Barbars | Patvaļīgā būvniecība  
Plan: 001-15 - 4. stāvs  
Created 02-25-2025

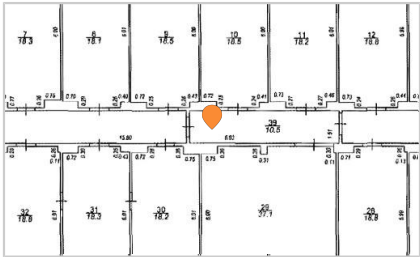
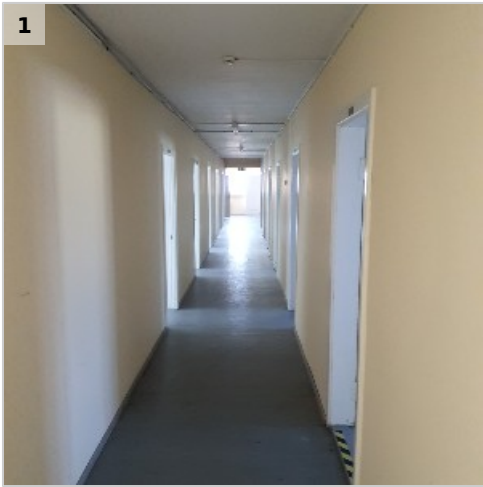
## ● #45 - Nojaukta nenesošā starpsiena

Priority 2 | Dāvis Barbars | Patvaļīgā būvniecība

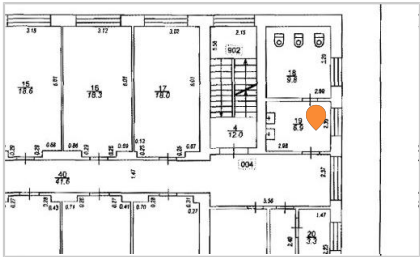
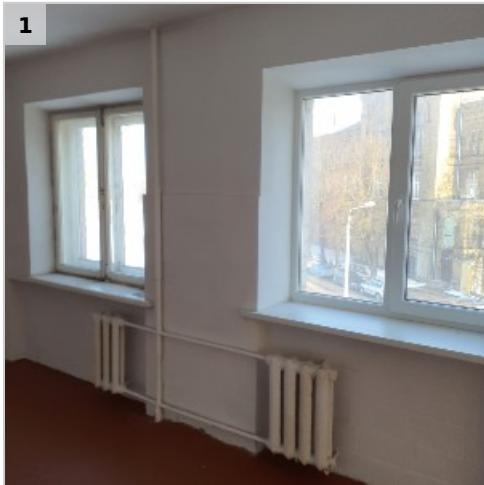
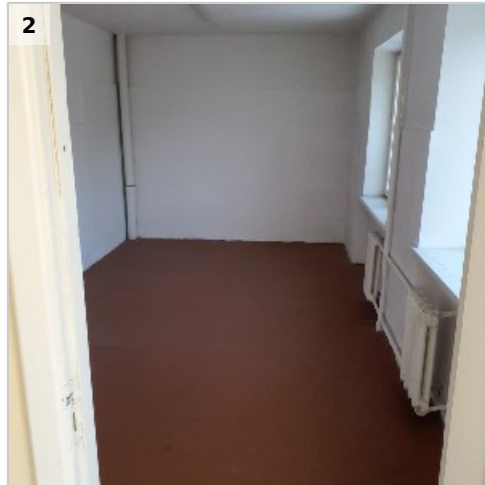
## ● #42 - Nojauktas nenesošās starpsienas

Priority 2 | Dāvis Barbars | Patvaļīgā būvniecība

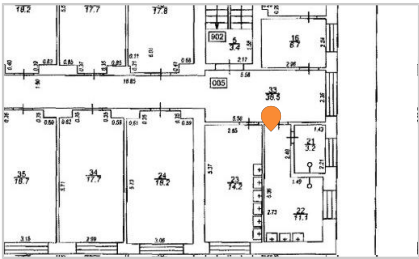
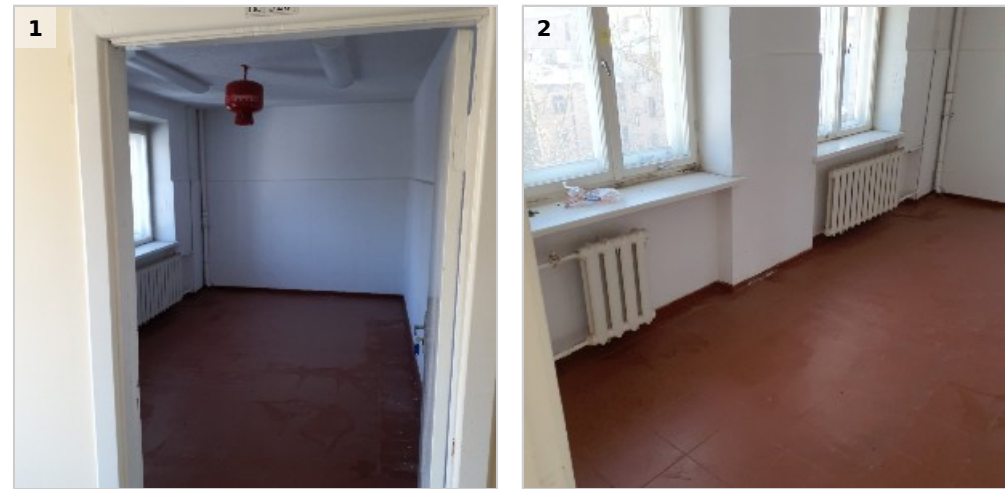
#52 - Nojauktas nenesošās starpsienas

Priority 2 | Dāvis Barbars | Patvaļīgā būvniecība  
Plan: 001-16 - 5. stāvs  
Created 02-25-2025

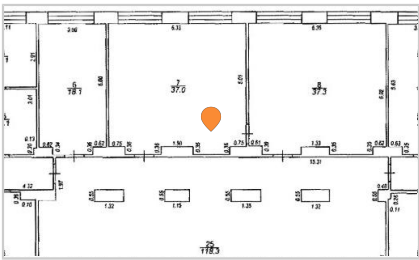
#51 - Aizbūvēta durvju aile nenesošajā starpsienā

Priority 2 | Dāvis Barbars | Patvaļīgā būvniecība  
Plan: 001-16 - 5. stāvs  
Created 02-25-2025
