## Būves periodiskās tehniskās apsekošanas atzinums

*Dienesta viesnīcas korpuss, 0100 040 0021 001, 0100 040 0119*

*Lāčplēša iela 106, Rīga, LV-1003*

Atzinums izsniegts 2025. gada 10. martā

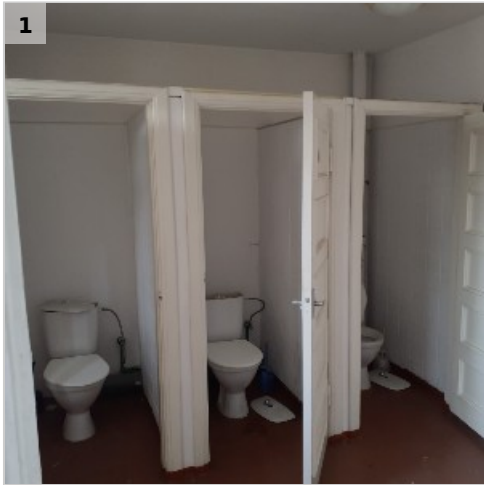
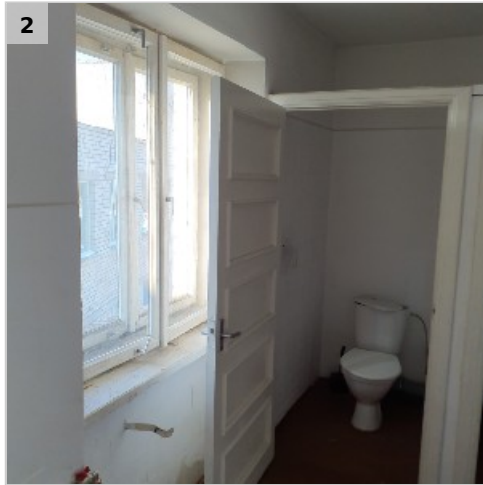
## ● #47 - Izbūvētas starpsienas

Priority 2 | Dāvis Barbars | Patvaļīgā būvniecība  
 Plan: 001-16 - 5. stāvs  
 Created 02-25-2025

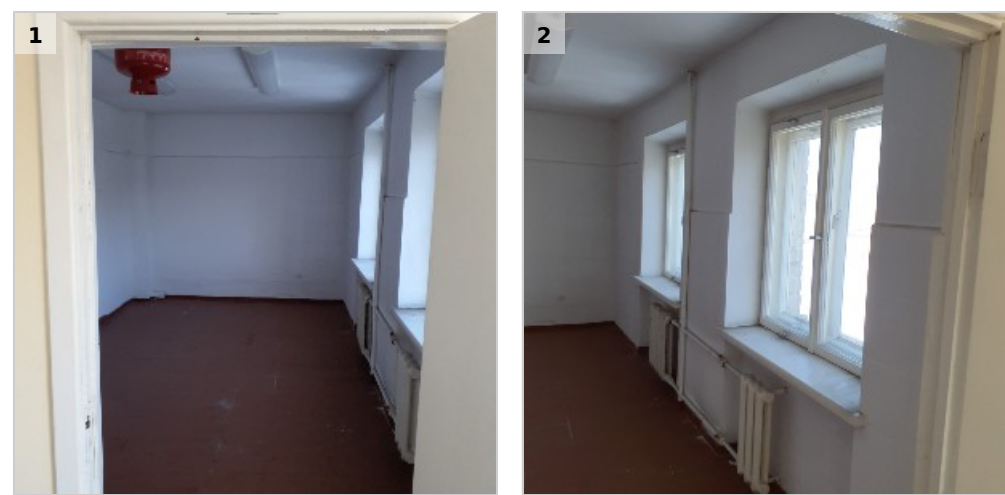
## ● #55 - Nojauktas nenesošās starpsienas

Priority 2 | Dāvis Barbars | Patvaļīgā būvniecība  
 Plan: 001-16 - 5. stāvs  
 Created 02-25-2025

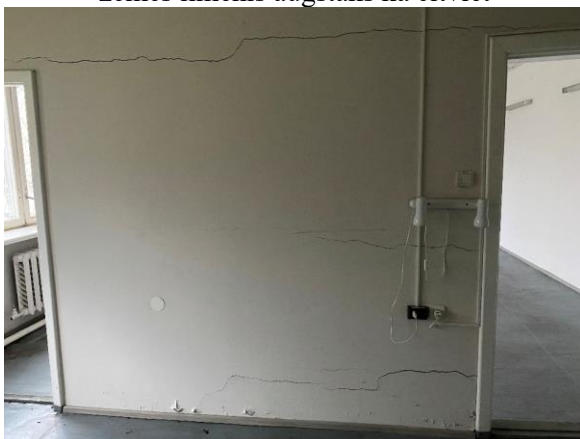
Ēkas 1. stāvā - starp telpām Nr. 15 un Nr. 16 esošajā mūra starpsienā vairākās zonās redzamas caurejošas plaisas. Šī starpsiena ir nenesoša. Sienas deformācijas, visticamāk, radušās sienas pamata/pamatnes sēšanās rezultātā. Telpā Nr. 15 izbūvēti ūdensvadi, iespējams, ka sienas balstījumā radušies izskalojumi ūdensvada avārijas rezultātā vai dēļ nepietiekami sablīvētas grunts ēkas celtniecības laikā. Sienas lejas daļā novērojama apdares atslāņošanās, kas liecina par mitruma piesātinājumu.

15. att. Ēkas ZR daļā – starp telpām Nr. 16 un Nr. 16 esošajā starpsienā redzamas plaisas

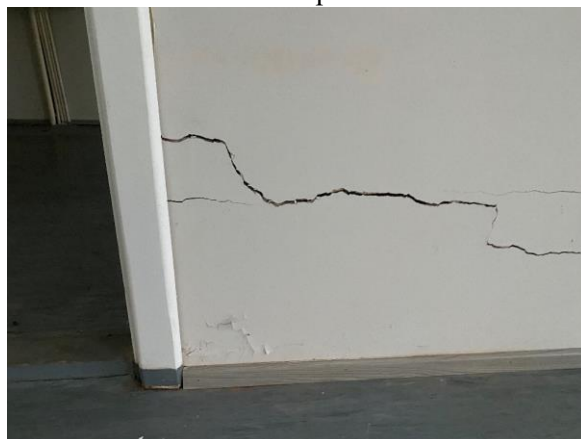
16. att. Ēkas ZR daļā – starp telpām Nr. 16 un Nr. 16 esošajā starpsienā redzamas plaisas

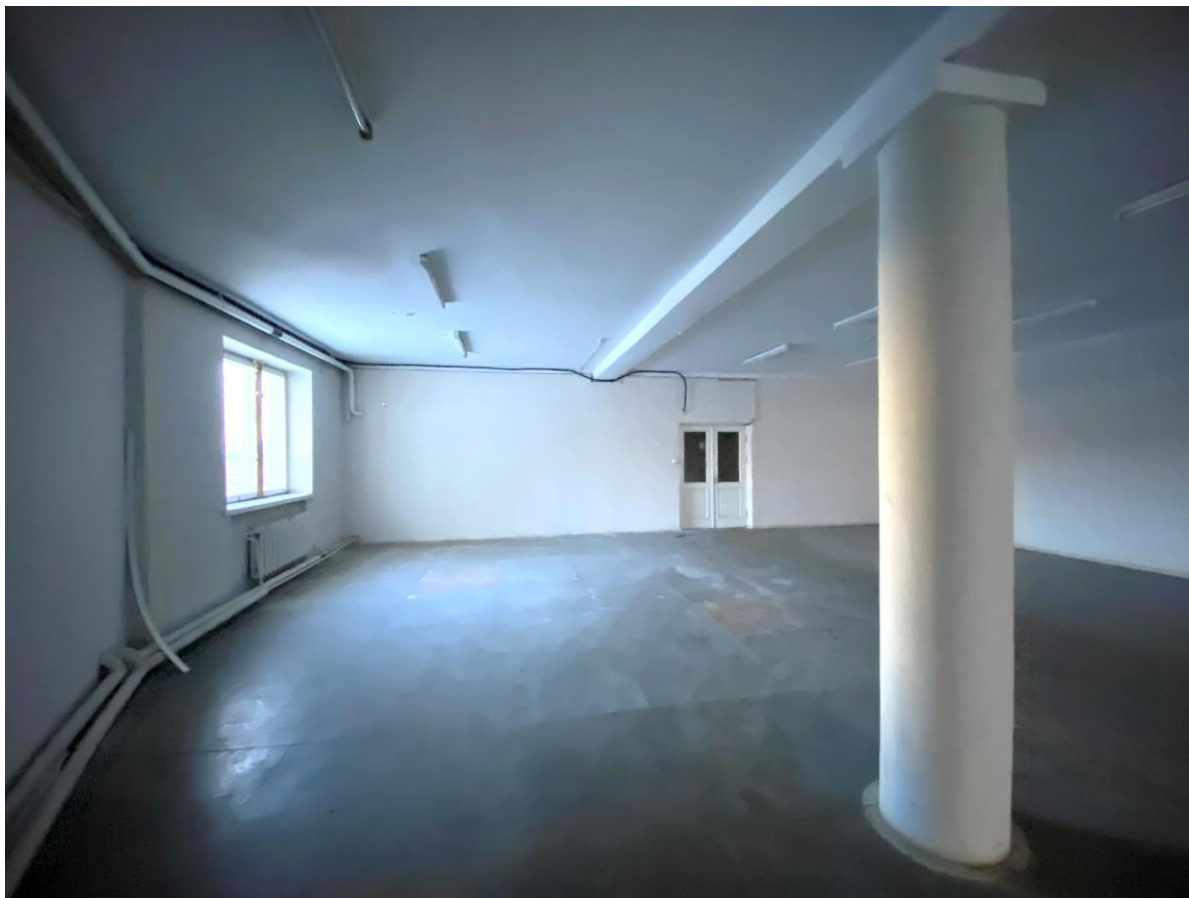
Ēkas vestibulā, kas to savieno ar ēkām lit. 001 un lit. 003 pārseguma balstīšanai izbūvēts rīģelis, kas vidusdaļā balstīts uz apaļas formas dzelzsbetona kolonnu (Ø400 mm). Karkasa elementi bez deformācijām vai cita veida redzamiem bojājumiem. Kopumā karkasa elementu tehniskais stāvoklis vērtējams, ka labs.

17. att. Ēkas savienošajā vestibila daļā izbūvētas karkasa konstrukcijas – kolonna un rīģelis

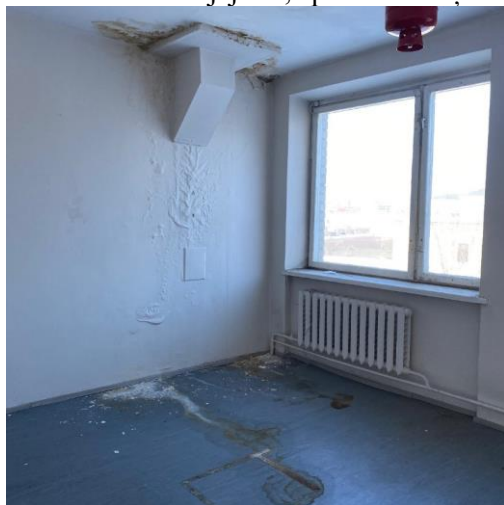
24. att. Ēkas 4. stāva telpā Nr. 1, zonā, kur izbūvēts lietus notekas šķērsojums pārsegumā, nokrišņu mitums nonāk ēkā, redzami bojājumi griestu un sienu apdarē

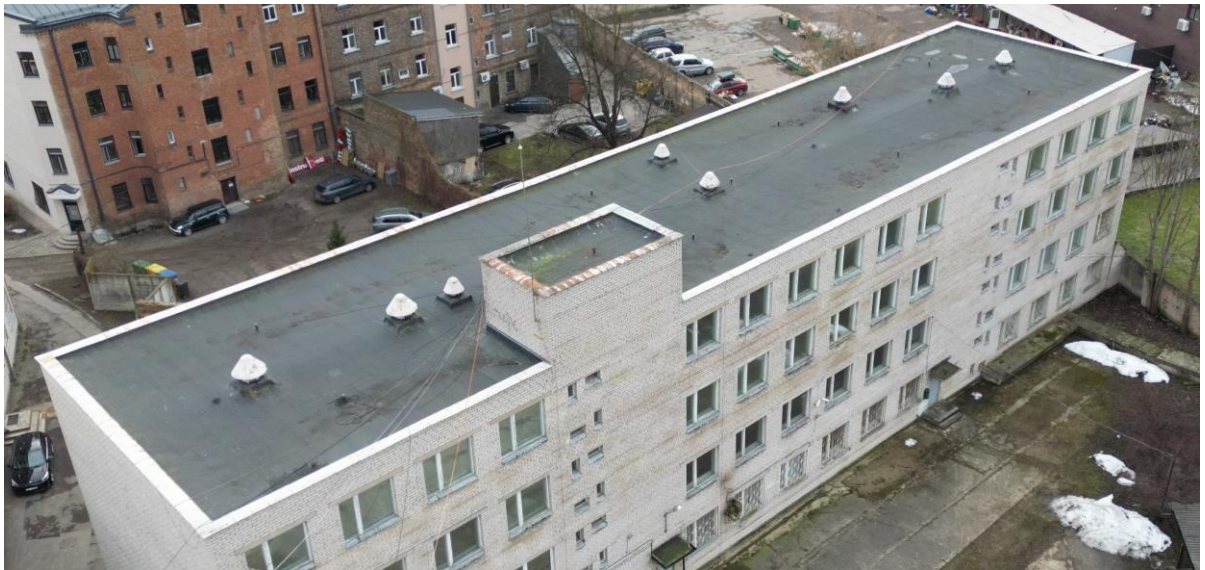
Ēkai izbūvēts plakana jumts ar ruļļmateriālu – ruberoīda segumu. Caur jumtu vairākās vietās izbūvēti dažādu veidu šķērsojumi. Redzams, ka segumam laika gaitā veikti lokāli remontdarbi, veidojot ielāpus. Dažviet segumam novērojama krokošanās, iesēdumu veidošanās. Ēkai izbūvēta iekšējā lietus ūdens kanalizācijas sistēma, kas pievienota pilsētas lietus ūdens kanalizācijai. Zonās, kur lietus ūdens kanalizācijas cauruļvadi šķērso augšējo pārsegumu, novērojami notecējumi uz sienām un griestiem. Mitruma piesātinājums radījis apdares bojājumus arī atsevišķās citās zonās ēkas augšstāvā. Notecējumi uz pārseguma redzami arī jumta izbūves apjomam. Jumta izbūves apjomam zudis parapeta nosegskārda posms. Vienstāvēgajam apjomam, kas ēku savieno ar ēku lit. 001, dēļ jumta vējmalas un lietus ūdens teknes bojājumiem, nokrišņi nonāk uz sienas augšdaļas un dzegas zonas, veicina mūra eroziju. Ņemot vērā, ka atsevišķās vietās uz augšstāva pārseguma nonāk mitrums, un jumts nenodrošina pilnvērtīgu aizsardzību pret nokrišņu iekļūšanu ēkā, jumta seguma tehniskais stāvoklis vērtējams kā neapmierinošs. Jāveic seguma remontdarbi lietus ūdens kanalizācijas izvadā, u.c. lokālās zonās.

26. att. Ēkai izbūvēts plakana jumts ar ruberoīda segumu

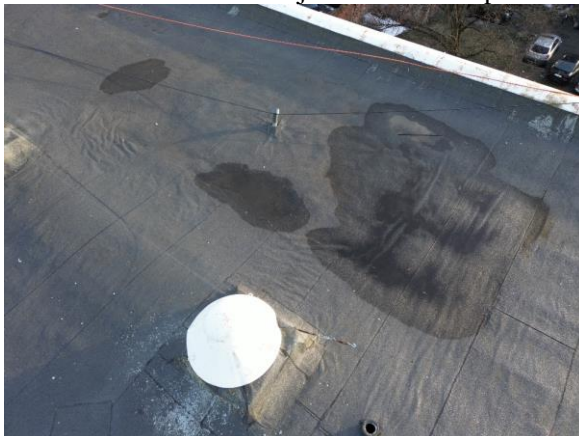
29. att. Jumta segumā lokālās zonās redzama iesēdumu, krokojumu veidošanās (2024. g. foto)

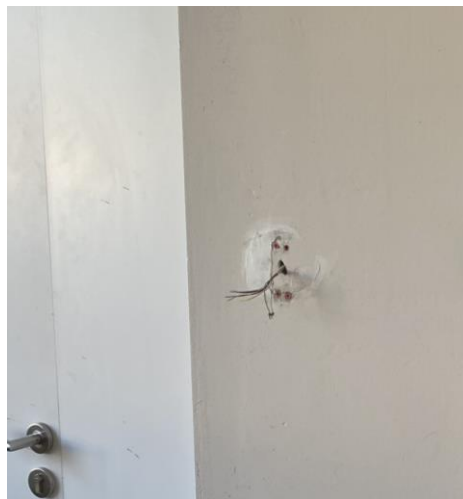
Konstatēti vairāki elektroinstalācijas defekti – nenostiprināti kabeļi, neatbilstoši izolēti kabeļu savienojumi, u.c. nepilnības, kuras līdz ekspluatācijas atsākšanai jānovērš.

27. att. Elektroinstalācijas defekti
