## **Ēkas (būves) tehniskās apsekošanas atzinums**

Laboratorija, Kliņānu iela 7, Rīga, kadastra Nr.0100 026 0008 001  
(būves nosaukums, adrese, būves kadastra apzīmējums un zemes vienības kadastra apzīmējums)

VAS "Valsts nekustamie īpašumi", līgums Nr. IZD/2019-VV/200/41  
(pasūtītājs, līguma datums un numurs)

Atzinums izsniegts 2021. gada 17.maijā

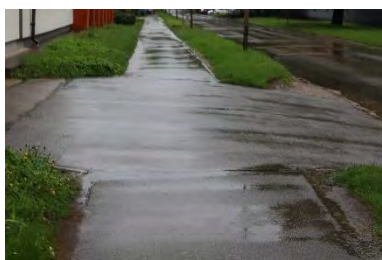
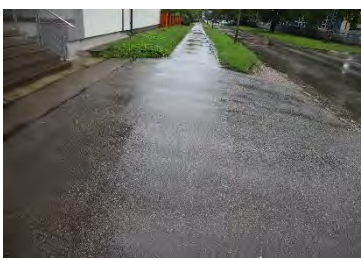
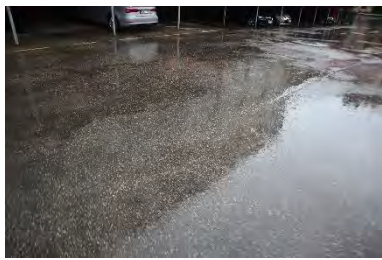
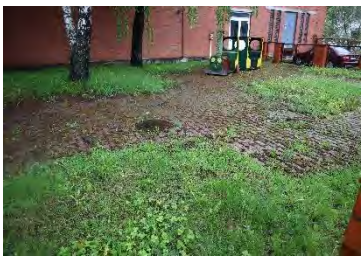
| Apsekošanas objekta vai apsekošanas priekšmeta nosaukums | Īss konstatēto bojājumu un to cēloņu apraksts, tehniskā stāvokļa novērtējums atsevišķiem būves elementiem, konstrukciju veidiem, būves daļām. Atbilstība normatīvo aktu prasībām | Tehniskais nolietojums (%) |
|---|---|---|
| 3.1.1. segums, materiāls, apdare | <p>75. Ietves, ceļi un iesegti laukumi;</p> <p>Pagalmam veikti labiekārtošanas pasākumi (3.1.3.att.), ietve gar ielu atjaunota (3.1.1. – 3.1.2.att.). Esošie asfalta segumi apmierinošā stāvoklī. Nelielai pagalma platībai pie Klijānu ielas pagalma izveidots bruģa segums (3.1.4.att.), laukums apsūņojis, nav tīrīts, ieteicams veikt uzkopšanas pasākumus.</p> <div> </div> <div> </div> | |

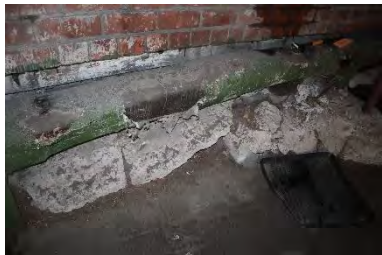
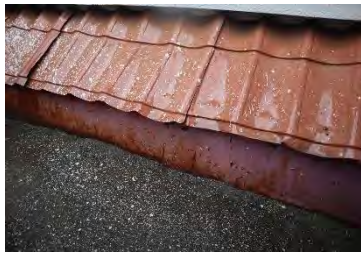
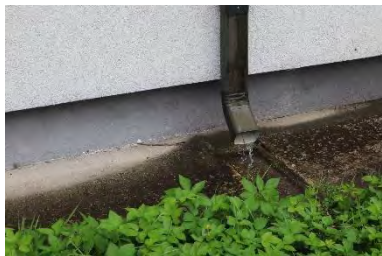
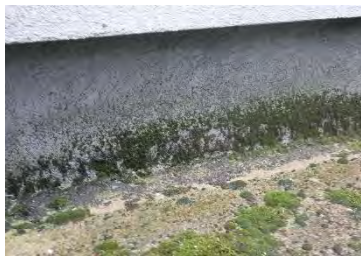
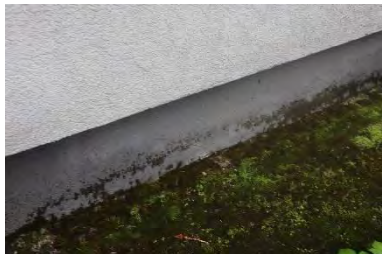
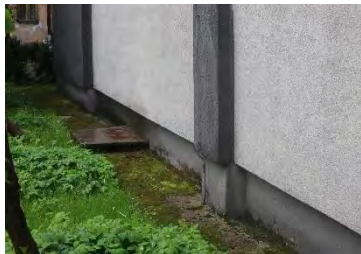
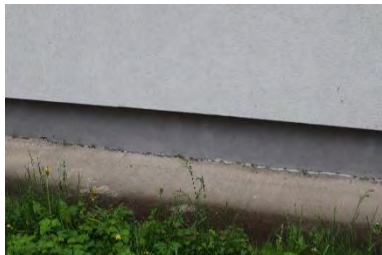
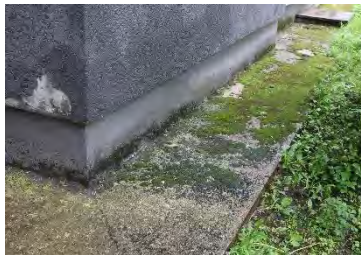
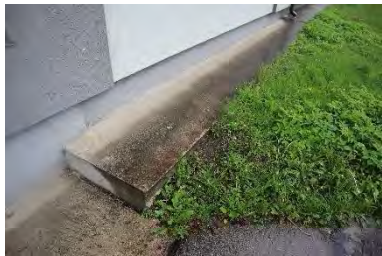
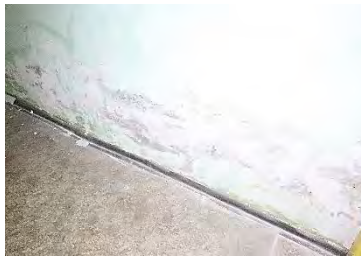
| Apsekošanas objekta vai apsekošanas priekšmeta nosaukums | Īss konstatēto bojājumu un to cēloņu apraksts, tehniskā stāvokļa novērtējums atsevišķiem būves elementiem, konstrukciju veidiem, būves daļām. Atbilstība normatīvo aktu prasībām | Tehniskais nolietojums (%) |
|---|---|---|
| 4.1.2. pamatu veids ārsienām, to iedziļinājums; pamatos izmantotie būvizstrādājumi, to stiprība; pamatu hidroizolācija, drenāža; būves aizsargapmales; ārsienu aizsardzība pret mitrumu | C.2 Betona un dzelzsbetona gatavelementu lentveida pamati;<br><br>Pamatu konstrukcijas veidotas lentveida no dzelzsbetona blokiem. Horizontālā hidroizolācija ir apmierinošā stāvoklī. Pamatu cokola apdare pagalma piebūves ēkai pārsvarā ar destruktijas pazīmēm un mitruma piesātinājumu, kas liecina, ka ēkām nav izveidota vertikālā hidroizolācija (4.1.1.att.), kā arī to pastiprina pastiprināta mitruma koncentrācija no neblīva jumta pieslēguma. Pamatēkas cokola apdare atjaunota veicot ēkas siltināšanas pasākumus ēkas ekspluatācijas gaitā, apdare vairums ar mitrumu un dabīgo apaugumu (4.1.3. – 4.1.9.att.), vertikālā hidroizolācija vizuāli atjaunota virszemes daļā.<br><br>Pamatu ārsienu nesošajām konstrukcijām vizuāli nekādas sēšanās pazīmes, deformācijas vai plaisu atvērumi netika fiksēti. Ārsienu pamatu stāvoklis apmierinošs.<br><br>Esošā betona apmale ar mitrumu un dabīgo apaugumu, kā arī mitruma piesātinājums noteku zonās uz asfalta un betona apmales. Ieteicams atjaunot vertikālo hidroizolāciju un cokola apdari, kur iespējams paaugstināt virs esošā grunts līmeņa.<br><br>Ēkai izbūvēta ārējā lietus ūdeņu novadīšanas sistēma un iekšējā no plakanā jumta. Vietējā lietus ūdeņu novadīšana notiek pamatu zonā, kas negatīvi ietekmē pamatu konstrukcijas. Nepieciešams novadīt no pamatu zonas vai izveidot lietus ūdeņu savākšanas sistēmu un pieslēgt pilsētas lietus ūdeņu savācējsistēmai. | 30% |

| | 4.1.1.att. Cokols, apmale | 4.1.2.att. Cokols, apmale – skārda apdare | |
| | 4.1.3.att. Ārējā lietuss noteka | 4.1.4.att. Cokols, apmale | |
| | 4.1.5.att. Cokols, apmale | 4.1.6.att. Cokols, apmale | |
| | 4.1.7.att. Cokols, apmale | 4.1.8.att. Cokols, apmale | |
| | 4.1.9.att. Mitruma piesātinājums | 4.1.10.att. Mitruma piesātinājums | |

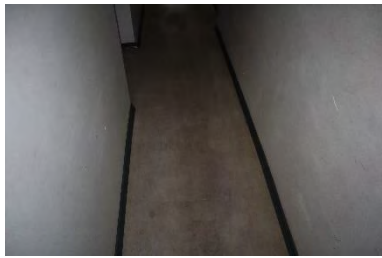
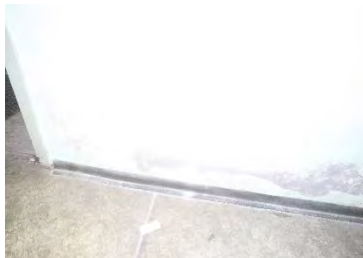
| 4.1.3. pamatu veids iekšsienām, to iedziļinājums; pamatos izmantotie būvizstrādājumi, to stiprība; pamatu hidroizolācija, drenāža; būves aizsargapmales; | C.2b Betona un dzelzsbetona gatavelementu lentveida pamati;<br><br>Ēka būvēta bez pagrabstāva, telpās netika veikti skatrakumi, ņemot vērā ka uz iekšsienām nav izteiktas nestspēju ietekmējošas plaisas un deformācijas pazīmes, var secināt, ka iekšsienu pamatne ir pietiekama esošo slodžu uzņemšanai. Apdares slānis pirmā stāva tehnisko telpu gaitenī lokāli ar destruktijas pazīmēm un mitruma piesātinājumu (4.1.12.att.). Kopējais tehniskais stāvoklis vērtējams kā apmierinošs. | | 30% |

| | <br>4.1.11.att. Iekšsiena | <br>4.1.12.att. Iekšsiena | |

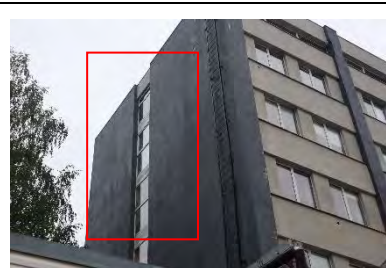
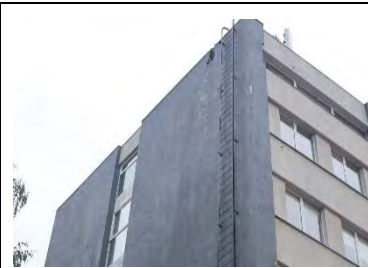
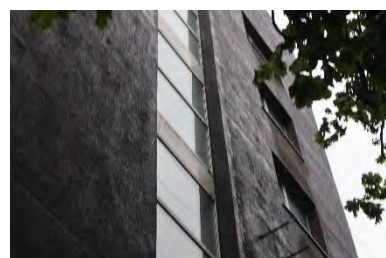
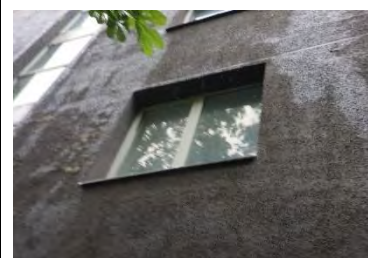
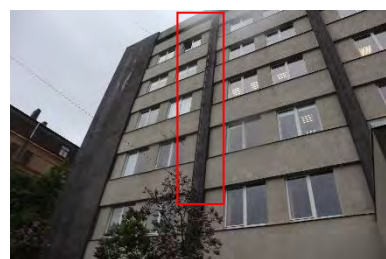
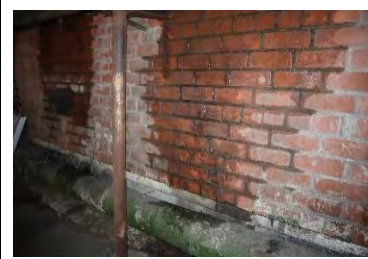
apdari, kas vairums ar mitruma piesātinājumu, lokālu destruktiju sienu un  
ailu plaknēs, apdare vizuāli neapmierinošā stāvoklī. Kopumā nesošo  
ārsienu tehniskais stāvoklis vērtējams kā apmierinošs.

4.2.1.att. Nesošās ārsienas

4.2.2.att. Nesošā ārsiena

4.2.3.att. Mitruma piesātinājums

4.2.4.att. Mitruma piesātinājums

4.2.5.att. Pilastrī

4.2.6.att. Mitruma piesātinājums

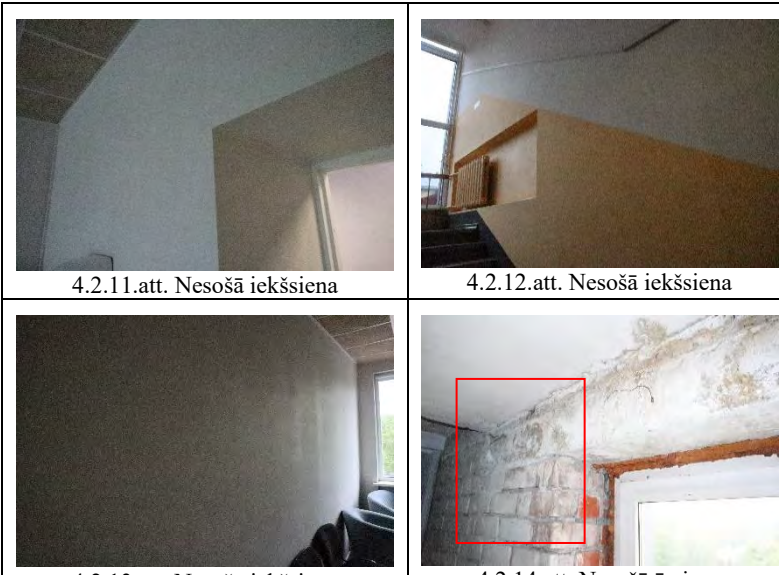
| <p>4.2.4. virszemes nesošo iekšsienu konstrukcija un materiāls (būvizstrādājums); konstruktīvās shēmas; galveno konstruktīvo elementu biezums un šķēsgriezums, atdalošā un tvaika izolācija; virszemes sienu būvmateriālu stiprība, konstrukciju elementu pārbaudes un mūra stiprības aplēšu rezultāti; kontrolzondēšanas rezultāti; nesošo sienu mūra vājinājumi; plaisu atvērumu mērījumu un plaisu attīstības novērojumu dati; koksnes bioloģiskie bojājumi</p> | <p>C.5b Ķieģeļu mūra nesošās iekšsienas;</p> <p>Ēkas nesošās iekšsienas izvietotas kāpņu telpās un šķērsienās, iekšsienām veikti atjaunošanas pasākumi (4.2.11. – 4.2.13.att.).</p> <p>Ēkas nesošās iekšsienas – nesošās iekšsienas veidotas no ķieģeļu mūra 380 - 510 mm biezumā, iekšsienu tehniskais stāvoklis ir kopumā apmierinošs. Telpās pārsvarā veikti atjaunošanas pasākumi, bēniņu stāvā bez apdares (4.2.14.att.).</p> <div data-bbox="432 1444 1214 2016"> <p>4.2.11.att. Nesošā iekšsiena</p> <p>4.2.12.att. Nesošā iekšsiena</p> <p>4.2.13.att. Nesošā iekšsiena</p> <p>4.2.14.att. Nesošā ārsiena</p> </div> | <p>30%</p> |

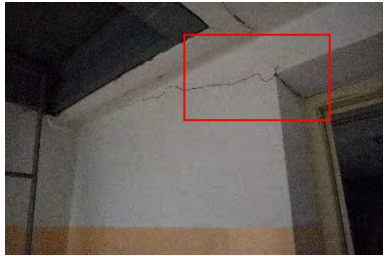
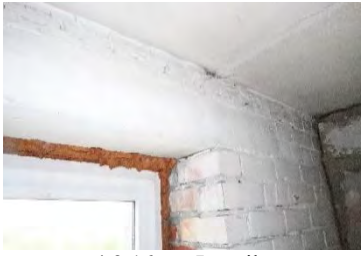
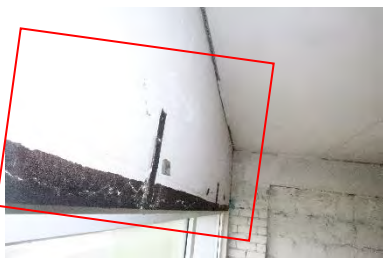
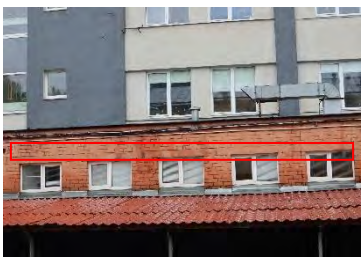
| <p>4.2.5. ailu siju un pārsedžu raksturojums, to balstvietas, citi raksturojošie rādītāji</p> | <p>Ailu pārsedzes mūra sienās veidotas no dzelzsbetona pārsedzēm, kas balstītas uz javas slāņa, atsevišķām ailēm par pārsedzēm kalpo dzelzsbetona paneļu konstrukcijas (4.2.17.att.). Lokāli fiksētas konstrukciju neietekmējošas apdares plaisas (4.2.15.att.), nekādi ailu bojājumi netika novēroti, kopējais stāvoklis apmierinošs.</p> <div data-bbox="432 421 1227 1010"> <p>4.2.15.att. Ailes</p> <p>4.2.16.att. Logaile</p> <p>4.2.17.att. Pārsedze – dz/b panelis</p> <p>4.2.18.att. Dz/b pārsedzes</p> </div> | <p>30%</p> |

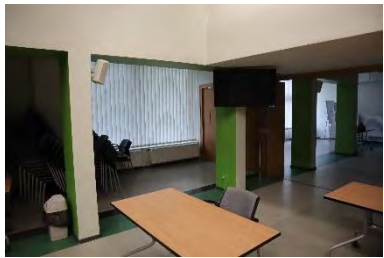
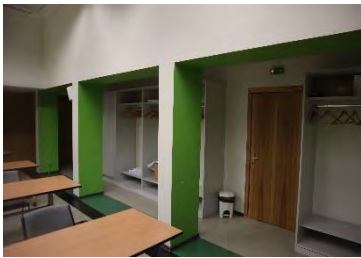
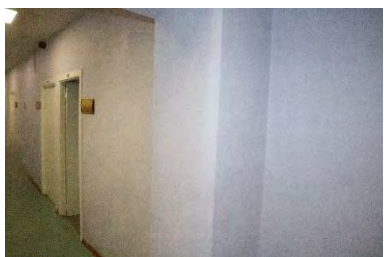
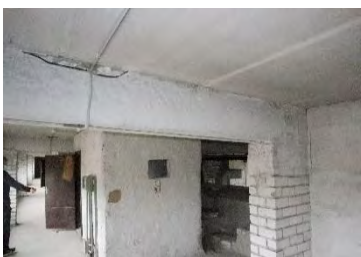
| <p><b>4.3.</b></p> <p>4.3.1. kolonnu, stabu, rīģeļu un siju konstrukcija un materiāls</p> | <p><b>karkasa elementi: kolonnas, rīģeļi un sijas</b></p> <p>C.15 Dzelzsbetona kolonnas (gatavkonstr. un monol.);<br/>C.15b Iekštelpu nesošās dzelzsbetona kolonnas (gatavkonstr. un monol.);</p> <p>Dzelzsbetona kolonnas un rīģeļi izbūvēti garāžas ēkas korpusam 1 N. Dzelzsbetona kolonnu un rīģeļu konstrukcijas vizuāli apmierinošā stāvoklī un apsekošanas brīdī nerada šaubas par to nestspēju.</p> <div data-bbox="432 1290 1227 1883"> <p>4.3.1.att. Kolonna, rīģelis</p> <p>4.3.2.att. Rīģelis</p> <p>4.3.3.att. Kolonna, rīģelis</p> <p>4.3.4.att. Kolonna</p> </div> | <p>30%</p> |

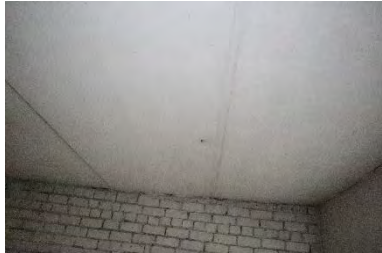
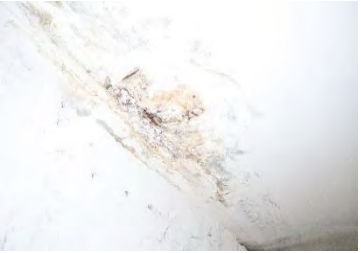
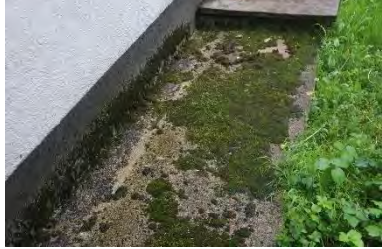
| <p>4.5.1. hermetizācijas un</p> | <p>Uz fasādēm un cokola konstatētas lokālas mitruma pazīmes, apsūņojums</p> | <p>30%</p> |

| <p>hidroizolācijas materiāls, stāvoklis</p> | <p>un apdares destrukcija. Ēkas pamatu konstrukcijām izveidota vertikālā hidroizolācija ēkas siltināšanas laikā, tomēr novērojams lokāls mitruma piesātinājums pamatnes daļā (4.5.3. – 4.5.4.att.). Pamatus nepieciešams atrakt, atjaunot vertikālo hidroizolāciju, attīrīt un izveidot apdari ar noturību pret dabīgo apaugumu un izveidot jaunu apmali. Kā defektu var minēt lokālu pārseguma paneļu saduršuvju destrukciju (4.5.1.; 4.5.2.att.), veicot iekštelpu atjaunošanu nepieciešams atjaunot šuvju saistvielu, bēniņu pārsegumiem attīrīt bojātās zonas un atjaunot saistvielas.</p> <div data-bbox="432 562 831 831"> <p>4.5.1.att. Saduršuve</p> </div> <div data-bbox="847 562 1225 831"> <p>4.5.2.att. Saduršuvju destrukcija</p> </div> <div data-bbox="432 864 831 1133"> <p>4.5.3.att. Mitruma piesātinājums</p> </div> <div data-bbox="847 864 1225 1133"> <p>4.5.4.att. Apsūņojums</p> </div> | |

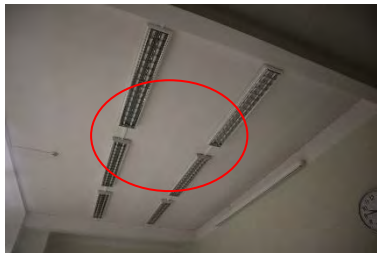
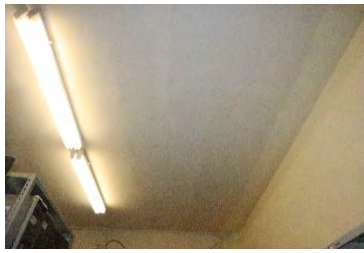
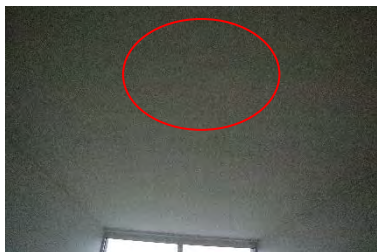
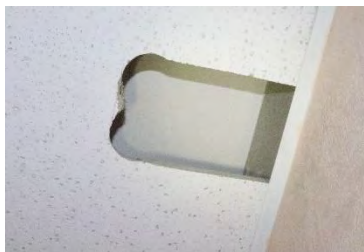
| 4.6.2. starpstāvu un bēniņu pārsegumu aplēses shēmas, konstrukcija un materiāls; nesošo elementu biezums vai šķēsgriezums; konstatētās deformācijas, bojājumi un to iespējamie cēloņi; plaisu atvērumu mērījumu dati; kontrolzondēšanas un atsegšanas rezultāti; nestspējas pārbaudes aplēšu rezultāti | <p>C.22 Dzelzsbetona gatavkonstrukciju klāja pārsegumi;</p> <p>Starpstāvu un jumta pārsegumi veidoti no dzelzsbetona paneļiem b-220mm, kuri balstās uz nesošajām mūra ārsienām un iekšējām rīģeļu konstrukcijām, vizuāli apsekojot, nerodas šaubas par to nestspēju. Veicot sienu apdares atjaunošanu jāparedz kompleksi veikt griestu apdares atjaunošanu. Nekādas deformācijas, ielieces vai pagaidu balstu konstrukcijas netika konstatētas. Pārsegumu stāvoklis apmierinošs.</p> <div> </div> <div> </div> | 30% |

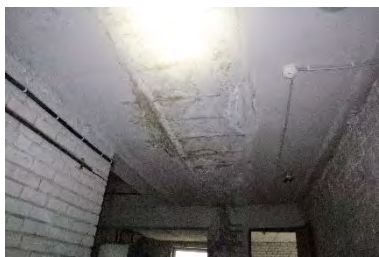
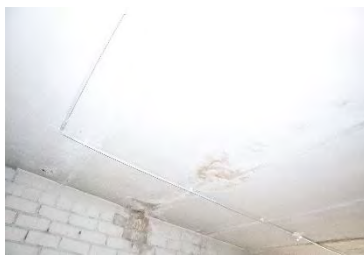
| 4.8.1. jumta nesošā konstrukcija un materiāls; konstatētie defekti un to iespējamie cēloņi; tehniskā stāvokļa novērtējums kopumā pa atsevišķiem konstrukciju veidiem | <p>C.26 Dzelzsbetona gatavelementu jumti (nesošā konstrukcija);</p> <p>Plakanā jumta konstrukcija veidota no dzelzsbetona paneļiem, bez siltumizolācijas slāņa. Pārseguma konstrukcijas balstās uz nesošajām mūra sienām, dzelzsbetona kolonnām, rīģeļiem, kopējais stāvoklis apmierinošs,</p> | 35% |

| | <p>un apsekošanas brīdī nerada šaubas par to nestspēju. Apdares stāvoklis neapmierinošs – jāveic pārseguma apdares atjaunošanu, atvērumu hermetizēšana.</p> <div> </div> <p>4.8.1.att. Dz/b jumta pārsegums      4.8.2.att. Dz/b jumta pārsegums</p> | |

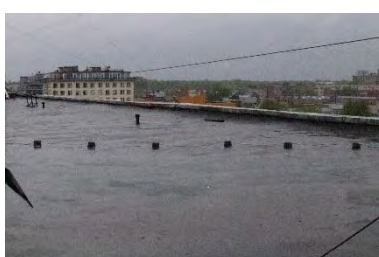
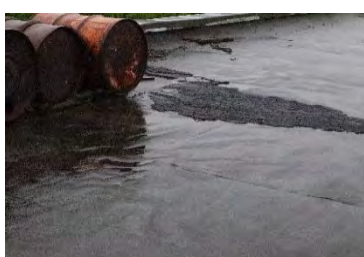
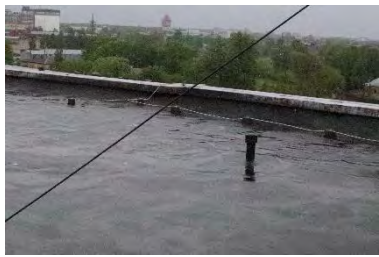
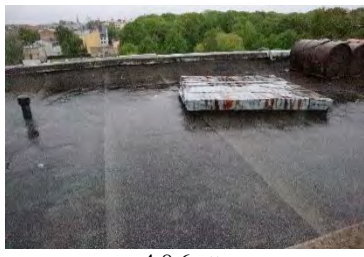
| <p>4.8.2. jumta ieseguma un lietussūdens noteku sistēmas veids, konstrukcija un materiāls; konstatētie defekti un to iespējamie cēloņi; tehniskā stāvokļa novērtējums kopumā pa atsevišķiem konstrukciju veidiem</p> | <p>C.28 Ruļļmateriālu segumi;</p> <p>Esošais jumta segums veidots no bitumena ruļļu materiāla – ruberoīda. Apsēkošanas brīdī jumta segums nodrošina lietussūdens necaurlaidību, lokāli redzamas peļķes un gaisa burbuļi, skārda elementi ar korozijas pazīmēm, bēniņu telpā lokālas notecējuma paliekas. Jumta seguma stāvoklis apmierinošs, tomēr ieteicams veikt konstrukciju siltināšanu un jumta seguma atjaunošanu, kā arī parapetu skārda pieslēgumu elementu nomaiņu.</p> <div> </div> <p>4.8.3.att.      4.8.4.att.</p> <div> </div> <p>4.8.5.att.      4.8.6.att.</p> | 35% |

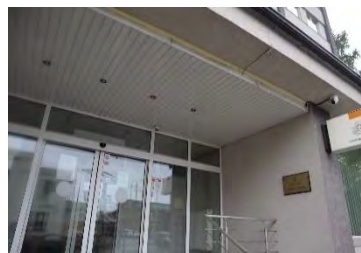
segumu un skārda pieslēgumu un lietus novadišanas elementiem, apsekošanas brīdī lietus savācējsistēma nenodrošina ūdens savākšanu, kā rezultātā nokrišņu daudzums smeļas pāri dzegai un nokļūst uz ieejas mezglā konstrukcijas un ēkas fasādes. Nepieciešams atjaunot ieejas mezglu pakāpienus un sakārtos lietus novadišanas sistēmu.

4.9.2.att. Ieejas mezglis - IM 1

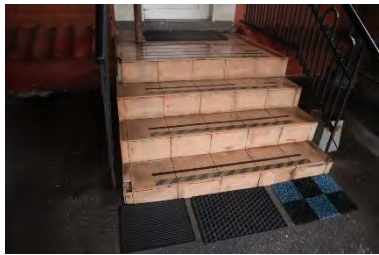
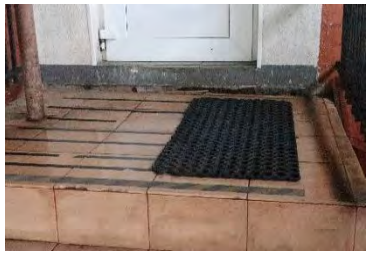
Ieejas mezglis no pagalma IM3 (4.9.5. – 4.9.6.att.) – izbūvēts no betona konstrukcijas ar flīžu apdari, konstrukcijai konstatēta novirze no ēkas un horizontalitātes, ko pastiprinājis mitruma piesātinājums pamatnes zonā, kā cēlonis minams esošais jumta segums ar neblīvu pieslēgumu ēkas sienai, kā rezultātā mitrums nokļūst uz ēkas sienas un pamatu zonas. Nepieciešams atjaunot ieejas mezglu un nojumes konstrukcijas pieslēgumu zonas, nepieļaujot mitruma migrāciju.

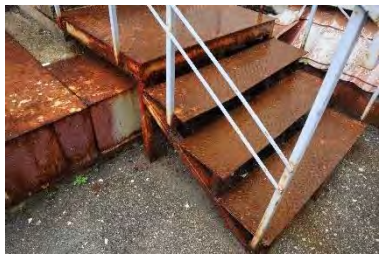
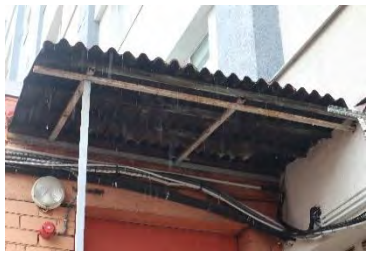
Ieejas mezglis no pagalma IM4 (4.9.7. – 4.9.8.att.) izbūvēts no metāla konstrukcijām un pakāpieniem. Jumtiņa konstrukcijas līdzīgi, no metāla ar skārda seguma jumtu. Metāla konstrukcijas ar korozijas pazīmēm, kāpņu konstrukcijas ar būtisku nolietojumu, ieteicams atjaunot ieejas mezglu kompleksi.

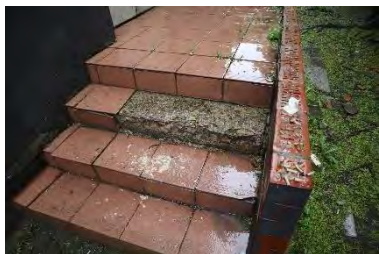
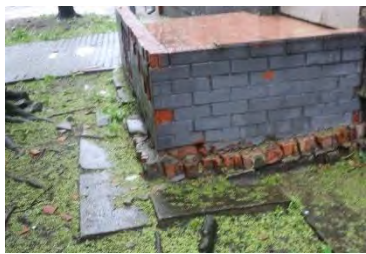
Ieejas mezglis no pagalma IM5 (4.9.9. – 4.9.10.att.) – izbūvēts no betona konstrukcijas ar flīžu apdari un mūra atbalsta konstrukciju. Flīžu apdare lokāli atdalījusies un noņemta, mūra konstrukcijām pastiprināts mitruma piesātinājums pamatnes un virsējā zonā, kā arī mūra destrukcija. Nepieciešams atjaunot ieejas mezglu, atjaunot apdari un uzstādīt vieglas konstrukcijas nojumi.

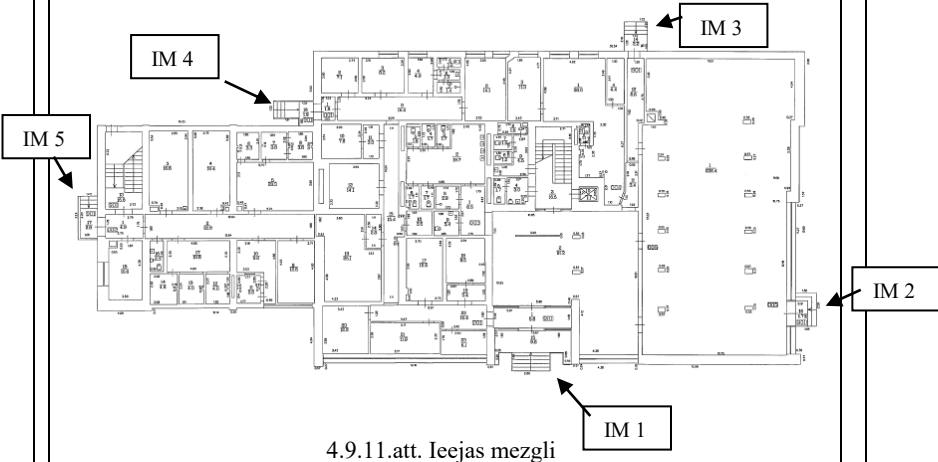
| | <div data-bbox="443 203 823 456"> <p>4.9.5.att. Ieejas mezgls - IM 3</p> </div> <div data-bbox="847 203 1214 456"> <p>4.9.6.att. Ieejas mezgls - IM 3</p> </div> <div data-bbox="443 495 823 748"> <p>4.9.7.att. Ieejas mezgls - IM 4</p> </div> <div data-bbox="847 495 1214 748"> <p>4.9.8.att. Ieejas mezgls - IM 4</p> </div> <div data-bbox="443 786 823 1039"> <p>4.9.9.att. Ieejas mezgls - IM 5</p> </div> <div data-bbox="847 786 1214 1039"> <p>4.9.10.att. Ieejas mezgls - IM 5</p> </div> <div data-bbox="384 1077 1326 1536"> <p>4.9.11.att. Ieejas mezgli</p> </div> | |

18. Ieejas betona lieveņi un pakāpieni ar būtisku nolietojumu un betona eroziju, ieteicams atjaunot. Metāla konstrukcijas pakāpieni ar korozijas un nolietojuma pazīmēm.

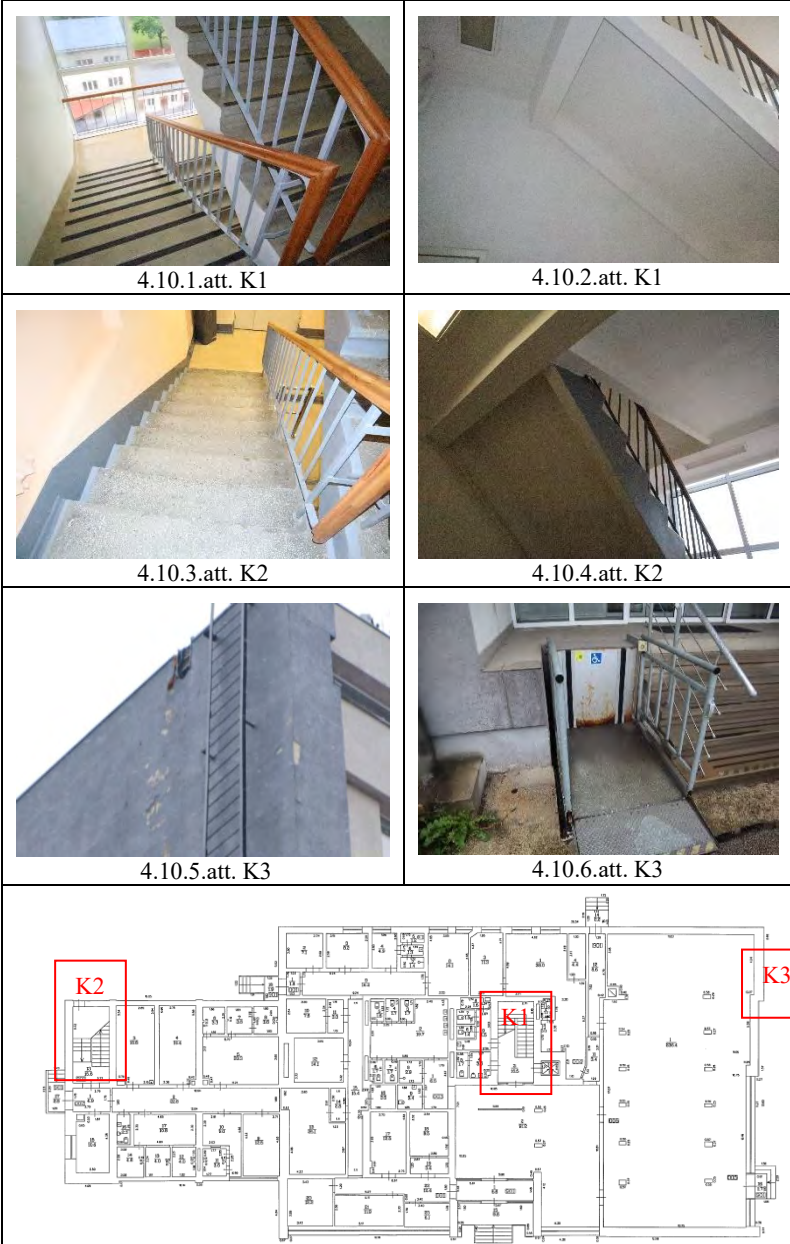
| 4.10. | kāpnes un pandusi | 25% |
|---|---|---|
| <p>4.10.1. kāpņu veids, konstrukcija un materiāls; kāpņu laukumi (podesti), margas; kāpņu telpas sienu stāvoklis kāpņu elementu iebūves vietās; lieveņi; avārijas, pagraba, ugunsdzēsēju kāpnes un palīgakāpnes; pandusu konstrukcija un materiāls</p> | <p>C.34a Metāla kāpnes;<br/>C.36 Dzelzsbetona kāpnes;</p> <p>Ēkai ir divi iekšējie kāpņu mezgli K1; K2. Kāpņu konstrukcijas izbūvētas no dzelzsbetona konstrukcijām. Iekšējo kāpņu konstrukcijas, laukumi un margu stāvoklis apmierinošs. Uz pirmā un pēdējā pakāpiena jāatjauno lenta ar kontrastējošu marķējumu.</p> <p>Kāpnes K3 (evakuācijas) izbūvētas no metāla konstrukcijām un stiprinātas pie fasādes no otrā stāva līmeņa līdz jumtam.</p> <p>Papildus iekārta cilvēkiem ar īpašām vajadzībām izveidota pie centrālā ieejas mezgla (4.10.6.att.).</p> <div data-bbox="432 689 1225 1928"> <p>4.10.1.att. K1</p> <p>4.10.2.att. K1</p> <p>4.10.3.att. K2</p> <p>4.10.4.att. K2</p> <p>4.10.5.att. K3</p> <p>4.10.6.att. K3</p> <p>4.10.7.att. Pirmā stāva plāns</p> </div> | |

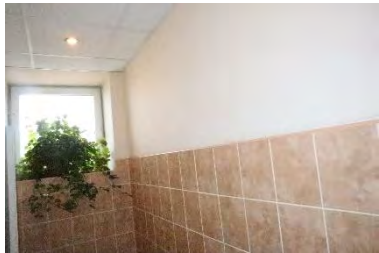
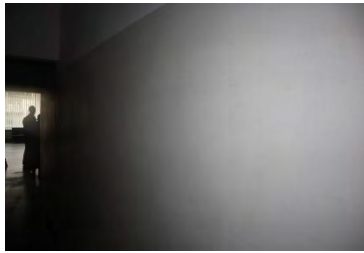
| 4.11.1. starpsienu veidi un konstrukcijas, materiāls, skaņas izolācija | <p>C.38 Ķieģeļu mūra starpsienas;</p> <p>Starpsienas izbūvētas no mūra karkasa konstrukcijām ~150 mm biezumā ar apmetuma apdari. Izbūvētās starpsienas ir apmierinošā stāvoklī, telpās pārsvarā veikti kosmētiskie atjaunošanas darbi. Starpsienu tehniskais stāvoklis apmierinošs.</p> <div> </div> <p>4.11.1.att. Starpsiena      4.11.2.att. Atjaunota apdare</p> | |

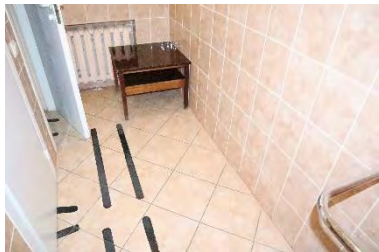
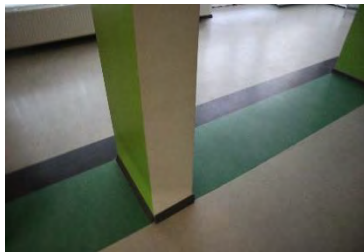
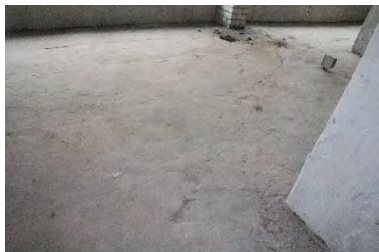
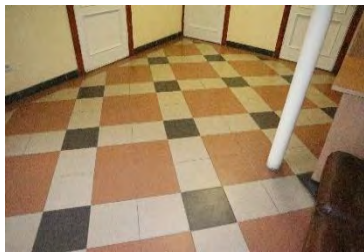
| 4.12.1. grīdu konstrukcijas, seguma un virsseguma veidi; skaņas un siltuma izolācija | <p>C.42 Smilšcements, betona klonu grīdas;<br/>C.43 Keramikas flīžu grīdas;<br/>C.47 Mīksto ruļļmateriālu grīdas;</p> <p>Grīdas segums veidots pēc telpu specifikas un telpu atjaunošanas secības. Grīdu konstrukcijas vizuāli stabilas, nekādas ielieces vai deformācijas netika fiksētas, grīdu segumi pārsvarā atjaunoti. Bēniņu stāvā grīdu veido izlīdzinošais betona slānis ar lokālām plaisām un sadrupumu, nepieciešamības gadījumā jāatjauno, stāvoklis apmierinošs, atbilstoši telpu grupai.</p> <div> </div> <p>4.12.1.att. Flīžu segums      4.12.2.att. Linolejs</p> <div> </div> <p>4.12.3.att. Betona segums      4.12.4.att. Flīžu segums</p> | |

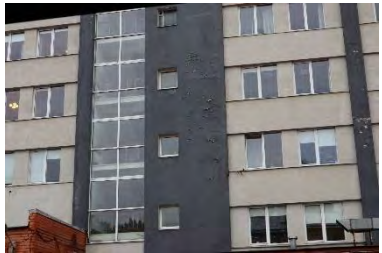
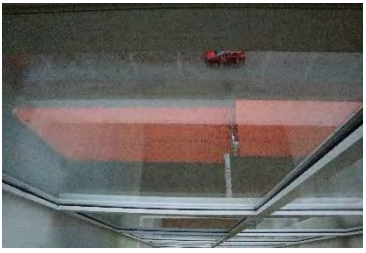
| 4.13.1. logi, slēgi, balkona durvis: materiāls, veids un konstrukcijas | <p>C.50a Logu un balkona durvju bloki, plastmasas;<br/>C.50 Logu un balkona durvju bloki, metāla;</p> <p>Ēkas logi nomainīti uz PVC konstrukcijas logiem ar stikla paketi, telpu iekšpusē veikta ailu apdare. PVC logu stāvoklis apmierinošs, alumīnija</p> | 25% |

| | <p>konstrukcijas vitrīnas uzstādītas kāpņu telpās. Nav informācijas par lentu izbūvi logu konstrukcijām, veicot ārējo apdari iestrādāt vēja aizsardzības lentas uz iepriekš sagatavotas virsmas.</p> <div data-bbox="443 342 826 593"> </div> <div data-bbox="850 342 1217 593"> </div> | |

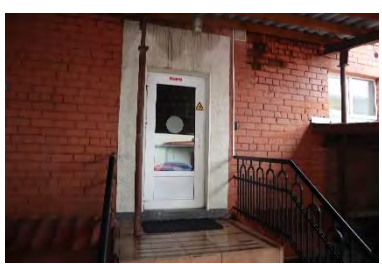
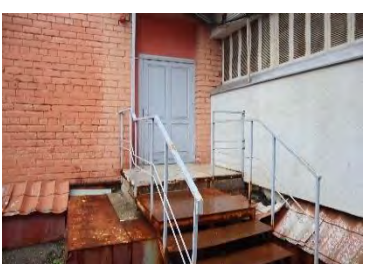
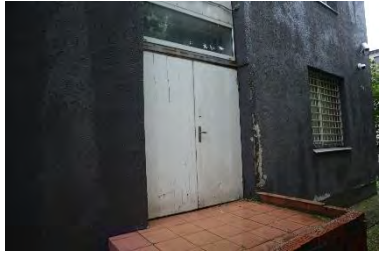
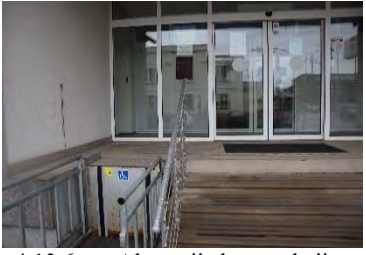
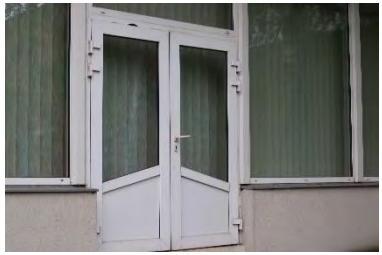
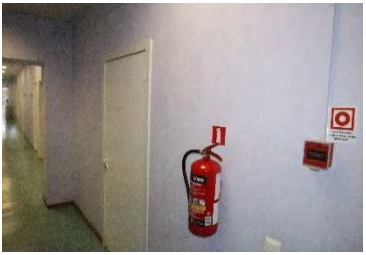
| <p>4.13.2. ārdurvis, iekšdurvis un vārti: materiāls, veids un konstrukcijas</p> | <p>C.51 Koka durvis;<br/>C.51c Plastmasas durvis;<br/>C.52 Metāla durvis;</p> <p>Būves iekšdurvis veidotas no koka konstrukcijas, kas vairums saglabājušās kopš būvniecības, kā arī nav uzstādītas ugunsdrošās durvis zonu nodalījumiem, kopējais stāvoklis apmierinošs.</p> <p>Ārējās ieejas durvis nomainītas uz PVC konstrukcijas durvīm (4.13.3.att.), metāla durvīm (4.13.5.att.) un alumīnija konstrukcijas centrālajam ieejas mezglam (4.13.6.att.), ārdurvju stāvoklis vērtējams kā apmierinošs.</p> <div data-bbox="443 1048 826 1310"> </div> <div data-bbox="850 1048 1217 1310"> </div> <div data-bbox="443 1355 826 1608"> </div> <div data-bbox="850 1355 1217 1608"> </div> <div data-bbox="443 1646 826 1899"> </div> <div data-bbox="850 1646 1217 1899"> </div> | <p>25%</p> |

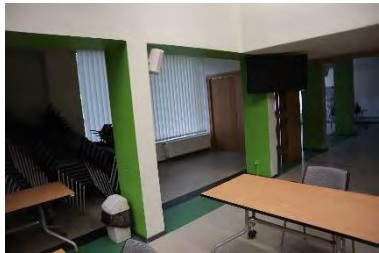
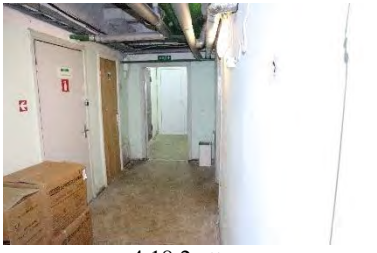
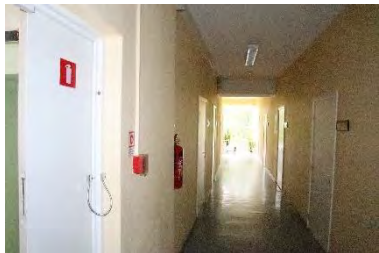
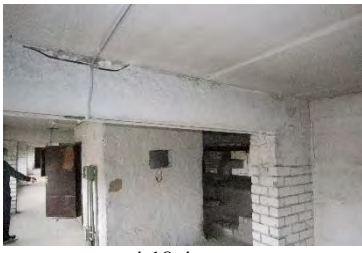
| 4.18.1. iekšējo virsmu apdares veidi | <p>C.55 Eļļas un sintētiskās krāsas;<br/>C.55a Emulsijas krāsas;<br/>C.57 Keramikas flīzes;<br/>C.58 Apmetums;<br/>C.59c Piekargriesti;</p> <p>Iekštelpu sienu apdare veidota pēc telpu specifikas, no dažāda veida apdares materiāliem, kopējais apdares stāvoklis apmierinošs, neatjaunotās telpās ar lielākiem bojājumiem, nepieciešams veikt atlikušo telpu atjaunošanas pasākumus.</p> <div style="display: flex; justify-content: space-around;"> <div style="text-align: center;"> <p>4.18.1.att.</p> </div> <div style="text-align: center;"> <p>4.18.2.att.</p> </div> </div> | |

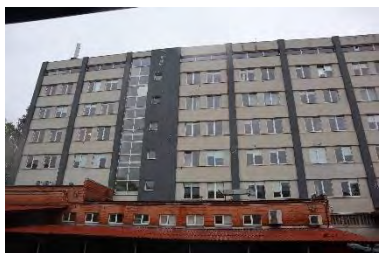
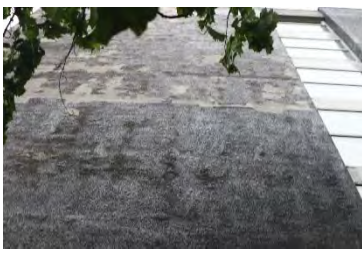
| 4.19.1. fasāžu virsmu apdare; fasādes detaļas, to materiāls | <p>C.58-f Apmetums;</p> <p>Fasāžu virsmu veido dekoratīvā apmetuma apdare. Apdares stāvoklis neapmierinošs, dekoratīvais apmetums mitruma un laikapstākļu ietekmē lokāli destruktējis, izbalējis, ailu zonās bēniņu stāvā atdalījies. Piebūves fasāžu virsmu veido sākotnējais izšuvotais ķieģeļu mūrējums bez siltinājuma. Mūra konstrukcijas ar lokālām destruktijas pazīmēm un mitruma piesātinājumu, īpaši zem nojumes. Apdares stāvoklis neapmierinošs.</p> | | |

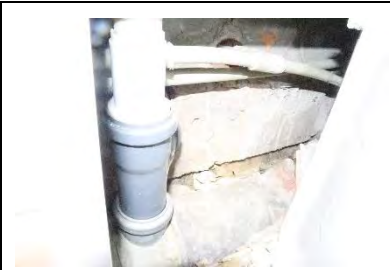
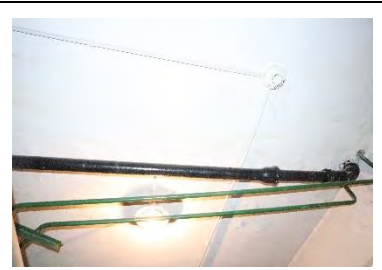
| Apsekošanas objekta vai apsekošanas priekšmeta nosaukums | Īss konstatēto bojājumu un to cēloņu apraksts, tehniskā stāvokļa novērtējums atsevišķiem būves elementiem, konstrukciju veidiem, būves daļām. Atbilstība normatīvo aktu prasībām | Tehniskais nolietojums (%) |
|---|---|---|
| 5.1.2. notekūdeņu novadīšanas veids un attīrīšanas iespējas | <p>C.62 Sadzīves un ražošanas notekūdeņu kanalizācija;<br/>C.62a Lietus ūdens notekas un lietus ūdens kanalizācija;</p> <p>Sadzīves kanalizācija pieslēgta pilsētas kanalizācijas tīkliem, cauruļvadi saglabājušies sākotnējie ar lokāliem mainītiem PVC posmiem, kopumā stāvoklis neapmierinošs, ieteicams kompleksi atjaunot.</p> <p>Lietus novadīšana piebūvei vietējā, lietus ūdeņi noplūst pamatu konstrukciju tuvumā, nepieciešams pagarināt un izbūvēt notekrenes un novirzīt vismaz 2 m no pamatu zonas, kopējais stāvoklis apmierinošs. Iekšējās sistēmas pieslēgtas pilsētas notekūdeņu sistēmai.</p> <div> </div> | 45% |

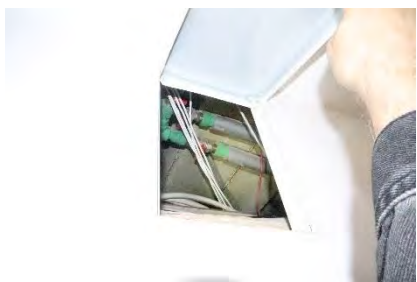
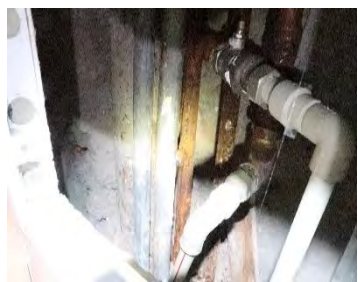
| 5.2.1. iekšējā karstā ūdensvada sistēma, tīkla shēma, cauruļvadi un sūkņi; siltuma patēriņš karstā ūdens sagatavošanai; ūdens sildītāja novietojums | <p>C.61 Karstā ūdens ūdensvads;</p> <p>Karstā ūdensvada cauruļvadu stāvoklis analogs aukstā ūdensvada cauruļvadiem, lokālas korozijas pazīmes, izolācija netiek konstatēta vai neatbilst normām. Nepieciešamības atjaunot kompleksi ar aukstā ūdensvada iekšējiem tīkliem.</p> <div> </div><br>5.2.1.att. 5.2.2.att. | | |

23. Aukstā, karstā ūdensvada un kanalizācijas komunikācijas saglabājušās sākotnējās ar korozijas pazīmēm, nepieciešams veikt kompleksu atjaunošanu, esošais stāvoklis neapmierinošs.

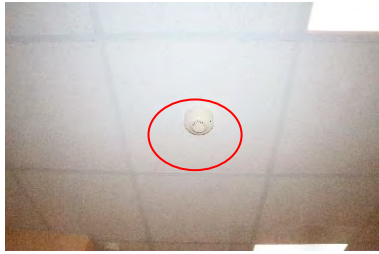
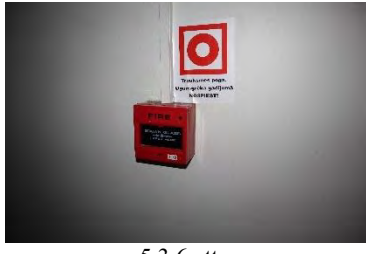
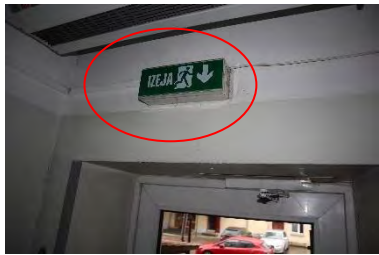
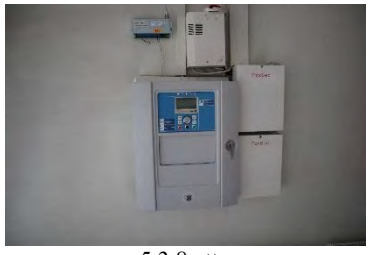
| <p>5.3.2. automātiskās ugunsdzēsības sistēmas veids; uguns dzēšanai lietojamās vielas; ūdensvada ievadi, tīkla shēma, cauruļvadi, ietaises un sūkņu iekārtas; automātiskās vadības nodrošinājums, rezerves elektroapgāde, sistēmas kalpošanas ilgums; dūmaizsardzības risinājumu veidi, gaisa vadi, ietaises un iekārtas; rezerves elektroapgāde, automātiskā vadība, bloķējums ar citām sistēmām; sistēmas kalpošanas ilgums</p> | <p>68a. Ugunsdrošības signalizācija;</p> <p>Ēkā izbūvēta ugunsdrošības signalizācija un daļēji dūmu detektori, ēkā izvietotas plāksnītes ar evakuācijas plānu un evakuācijas virzieniem. Vizuāli novērtējot, stāvokli var uzskatīt kā apmierinošs. Izpilddokumentācija objektā pieejama.</p> <div data-bbox="414 439 1206 1021"> </div> | <p>20%</p> |

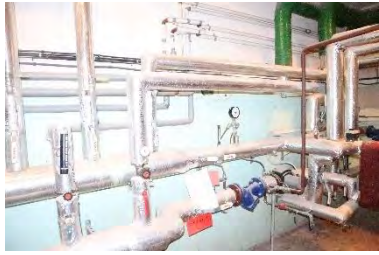
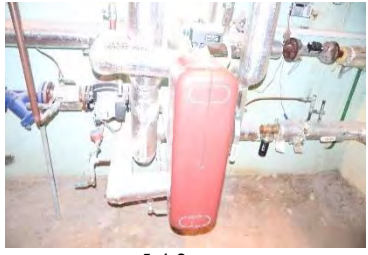
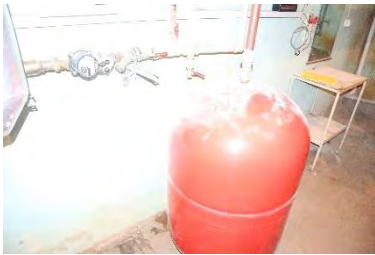
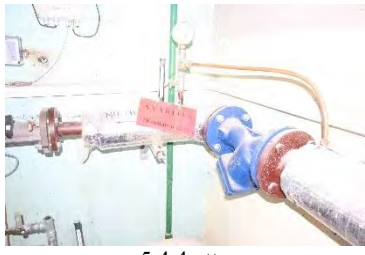
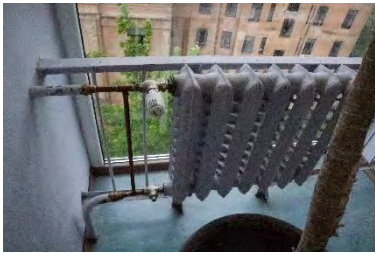
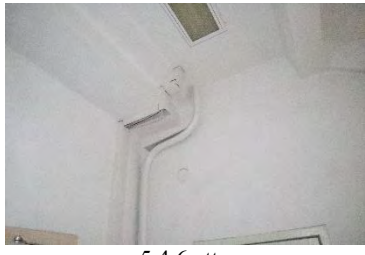
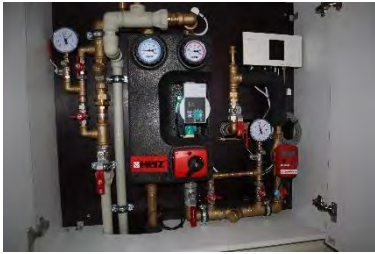
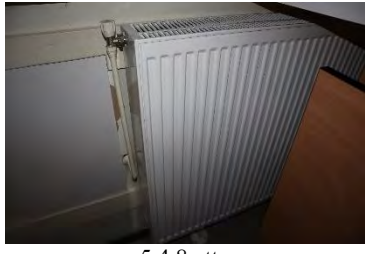
| <p>5.4.1. siltummezgla iekārta; apkures sistēmas veids, cauruļvadi, izplešanās tvertne; sistēmas kalpošanas ilgums, galvenie defekti, atbilstība normatīvo aktu prasībām; būves siltuma zudumi; vietējās katlumājas iekārta, aptuvenā maksimālā jauda</p> | <p>C.63 Centrālāpkure no centralizētiem (pilsētas) siltuma tīkliem;</p> <p>Ēkas pirmajā stāvā izbūvētais siltummezgls apmierinošā stāvoklī. Siltummezgls aprīkots atbilstoši mūsdienu prasībām. Siltuma apgādi nodrošina siltummaiņa sistēma, kad siltuma nesējs plūstot cauri siltummainim uzsilda ēkas noslēgtās apkures sistēmas siltuma nesēju. Apkures sistēma veidota divcauruļu ar apakšējo sadali. Apkures sistēmas cauruļvadi saglabājušies kopš būvniecības laika, bez izolācijas slāņa vai neatbilstoša normām. Ieteicams sistēmu atjaunot kompleksi.</p> <p>Pirmā stāva zālē izbūvēta neatkarīga telpas apsildes un dzesēšanas sistēma, tās stāvoklis labs (5.4.7. – 5.4.8.att.).</p> <div data-bbox="414 1603 1206 1895"> </div> | |

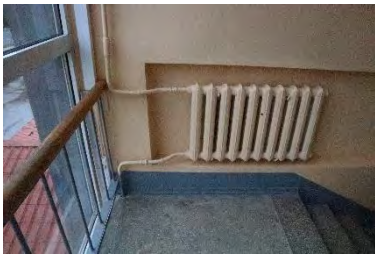
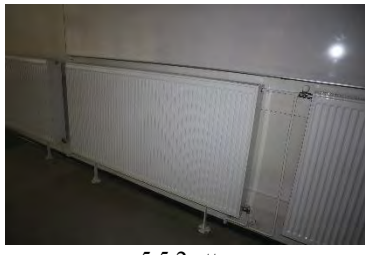
| 5.5.1. centrālpkures sildķermeņi, kalpošanas ilgums | <p>C.63b Centrālpkures sildķermeņi;</p> <p>Centrālpkures sildķermeņi daļēji saglabājušies sākotnējie čuguna tipa bez regulēšanas iespējām, vairākkārt krāsoti, kas samazina to siltuma atdevi, atsevišķās telpās veicot apdares atjaunošanu nomainīti uz mūsdienu prasībām atbilstošiem. Neveicot sildķermeņu nomaiņu, nepieciešams esošos čuguna sildķermeņus attīrīt, izveidot apvadcaurules, pārgrupēt un uzstādīt termoregulatorus.</p> <p>Centrālpkures sildķermeņi nomainīti veicot apkures sistēmas kompleksu atjaunošanu.</p> | | |

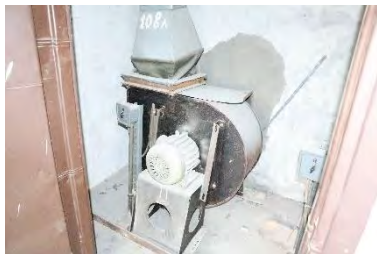
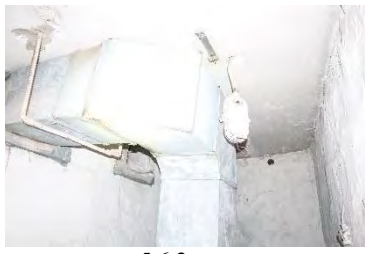
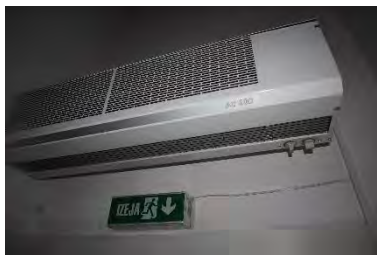
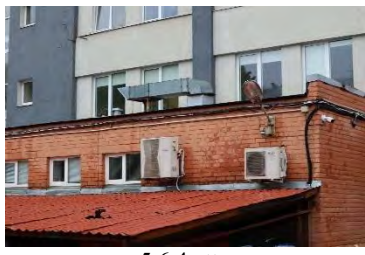
| 5.6.1. ventilācijas un gaisa kondicionēšanas sistēma, iekārtas un citi elementi | <p>66. Dabīgā vēdināšana;</p> <p>66a. Mehāniskā vēdināšana;</p> <p>Mehāniskā ventilācijas sistēma izbūvēta būvniecības laikā atsevišķām telpu</p> | | |

| | <p>grupām, apsekošanas brīdī sistēma nefunkcionē (5.6.1.att.). Atbilstoši mūsdienu prasībām nepieciešams atjaunot un nodrošināt atbilstošu gaisa apmaiņu iekšējās telpās. Atsevišķās telpās uzstādītas dzesēšanas sistēmas ar ārējām un iekšējām kasetēm (5.6.3. – 5.6.4.att.).</p> | |

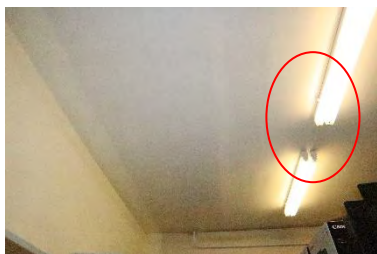
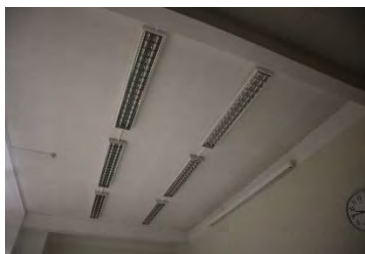
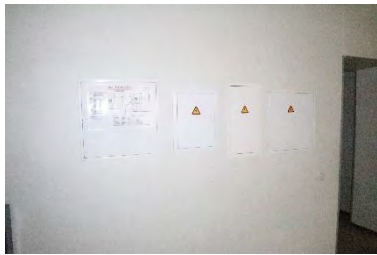
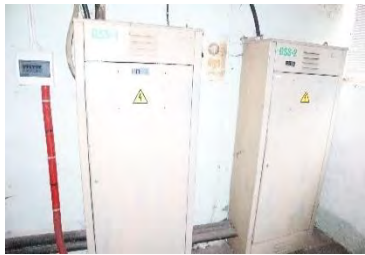
| 5.9.1. elektroapgādes avots, tīkla spriegums, ievada un sadalošās elektroiekārtas, barošanas pievadi liftam, siltummezglam, dežurapgaismojumam, pretdūmu aizsardzībai, citām iekārtām un iekārtām; spēka patērētāji, to jauda; kabeļu un vadu izolācijas pretestības mērījumu rezultāti, avārijas un evakuācijas apgaismojums un tā rezerves elektroapgādes veids, iezemējums un zibensaizsardzības iekārtas; pretestības mērījumu rezultāti; siltummezgla nodrošinājums ar rezerves elektroapgādi | <p>C.64. Elektroiekārtas;<br/>C.64a. Elektrotīkli;</p> <p>Elektroapgādes ievada spriegums 380 V; tīkla spriegums 230 V.</p> <p>Kabeļu un vadu pretestības mērījumi apsekošanas brīdī nav veikti.</p> <p>Kopumā elektroinstalācijas un apgaismojuma stāvoklis vērtējams kā apmierinošs, nepieciešams atjaunot elektroinstalācijas tīklus un uzstādīt mūsdienu prasībām atbilstošus LED gaismekļus.</p> | |

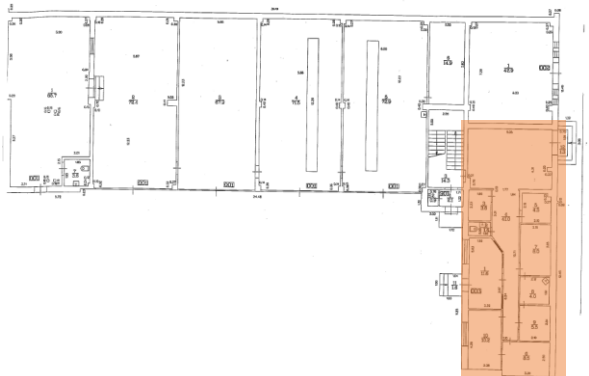
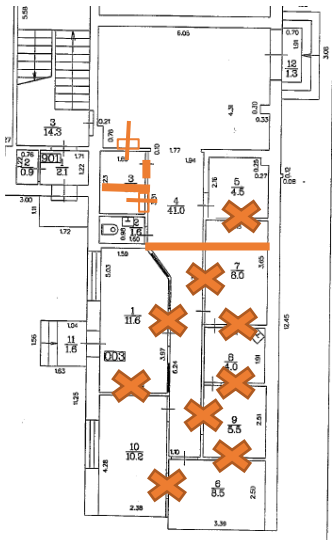
| 1.20. | Patvaļīgas būvniecības pazīmes | <p>Ēkas 1. stāva telpās, kurās atrodas radošā apvienība "Pasaku nams" ir veikta telpu pārplānošana – izgāztas gandrīz visas sienas un izbūvēta jauna siena, pārceltas durvis uz telpu Nr. 3, kā arī izveidota vēl viena WC. (att. Nr. 1.20.1 un att. Nr. 1.20.2.)</p> <p>Saskaņā ar Lietotāja ("Pasaku nams" pārstāvja) sniegto informāciju – apmēram pirms gada ir veikta telpu uzmērīšana, inventarizācijas lietas aktualizēšana.</p> <p><i>1.20.1.attēls. Pārbūvēto telpu novietojums 1. stāva plānā</i></p> <p><i>1.20.2.attēls. Telpās veiktās izmaiņas</i></p> | |

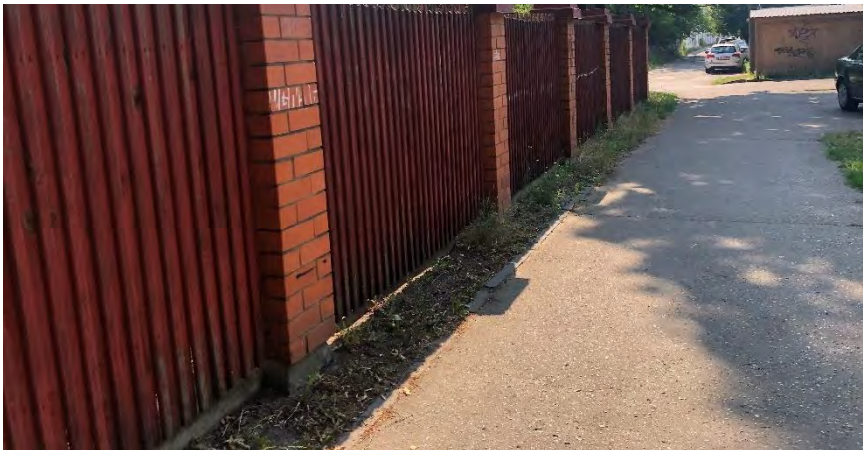
| | <p>segums (ēkas 002 priekšpusē pie Klijānu ielas) un segums zonā starp ēkām 003 un 010 ir veidots no bruģakmens seguma. (att. Nr. 3. 1.1.5 un att. Nr. 3. 1.1.6)</p> <p>Asfalta segumam stāvoklis kopumā vērtējams kā apmierinošs, segums ir salīdzinoši līdzens, konstatēti dažī nebūtiski seguma izdrupumi un dažas plaisas. Nedaudz sliktākā stāvoklī ir asfalta segums pie ēkas 003 (starp ēku 003 un Lielajiem kapiem), kur segumam ir konstatēts plaisu tīklojums un dažviet seguma izdrupumi, izdrupumu vietās sākusi augt zāle. (att. Nr. 3. 1.1.4)</p> <p>Bruģakmens segums bērnu rotaļu laukumā ir neapmierinošā stāvoklī, tas šuvēs ir cauraudzis ar zāli, attiecīgi tas netiek kops, kā arī tas nav ieklāts atbilstoši standartiem. (att. Nr. 3. 1.1.5)</p> <p>Bruģakmens segums starp ēkām 003 un 010 ir daļēji apmierinošā stāvoklī, segums kopumā ir līdzens, bez bruģakmens izdrupumiem, bet pie ēkas 003 sienas tas ir pamatīgi izcilāts (iespējams pamatu nosvēršanās vai grūšanas, pamatu izspiešanas rezultātā). (att. Nr. 3. 1.1.6)</p> | <p>40</p> <p>50</p> <p>40</p> |
| | <p>3.1.1.2. attēls. Ietves asfaltbetona segums (Lielie kapi)</p> | |

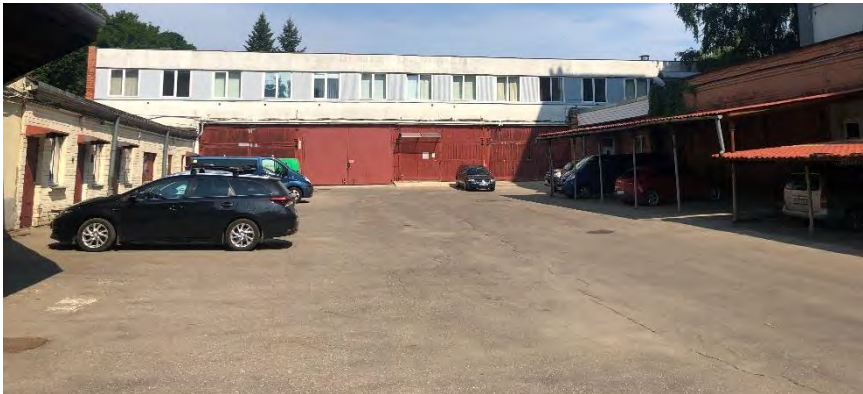
| | <p>3.1.1.3. attēls. Pagalma asfaltbetona segums (iekšpagalms)</p> | |

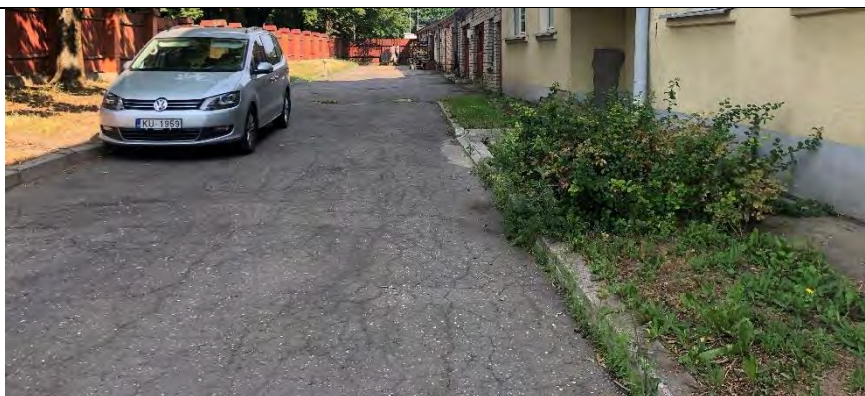
3.1.1.4. attēls. Pagalma asfaltbetona segums (pie ēkas 003)

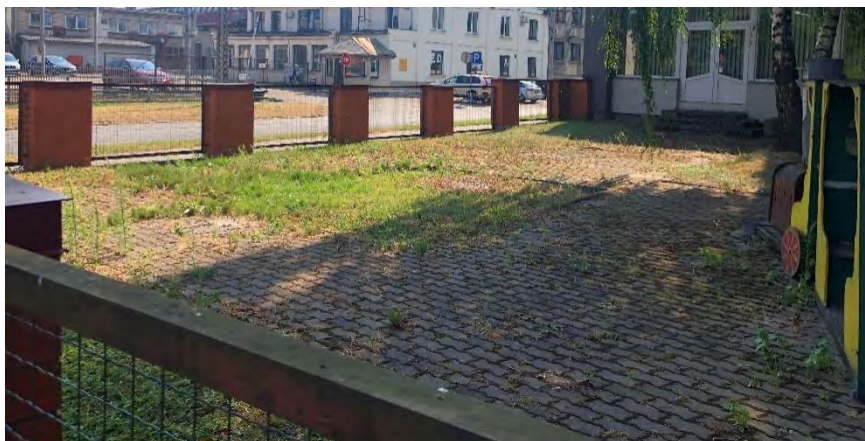
3.1.1.5. attēls. Bērnu rotaļu laukuma bruģakmens segums

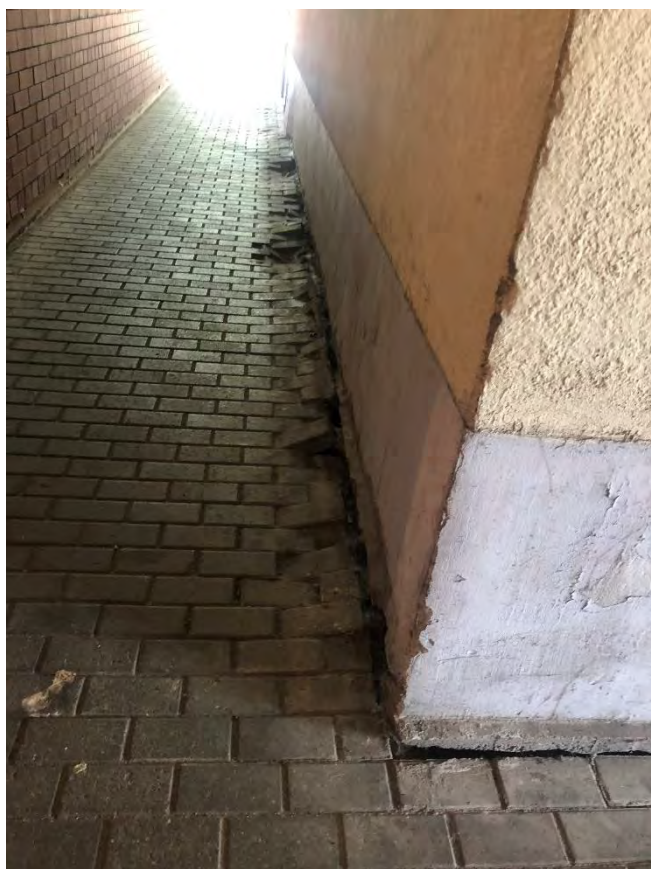
3.1.1.6. attēls. Bruģakmens segums (starp ēku 003 un 010)

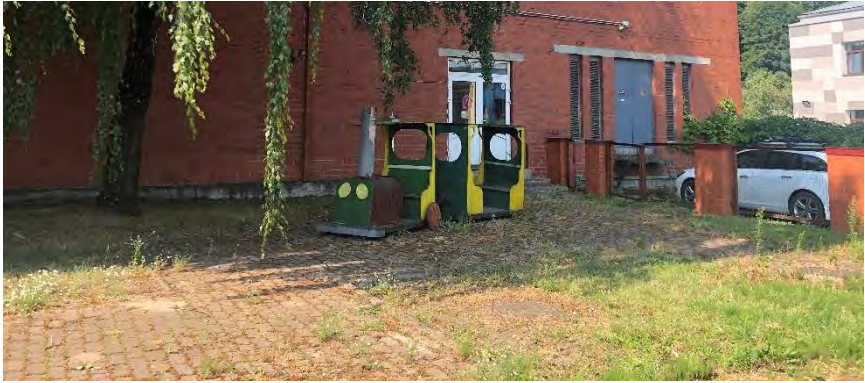
| | <p>Gruntsgabalā ir neliels bērnu rotaļu laukums starp ēku 002 un Klijānu ielu. (att. Nr. 3.2.1.1)</p> <p>Bruģakmens segums bērnu rotaļu laukumā ir neapmierinošā stāvoklī, tas šuvēs ir cauraudzis ar zāli, attiecīgi tas netiek kopts, kā arī tas nav ieklāts atbilstoši standartiem.</p> <p>Rotaļu laukumā ir uzstādīts viens rotaļu aprīkojums – rotaļu vilciens.</p> <p>Aprīkojuma stāvoklis ir vērtējams kā apmierinošs, tam ir konstatēti nebūtiski, laika apstākļu radīti krāsojuma bojājumi.</p> <p><i>3.2.1.1. attēls. Bērnu rotaļu laukums</i></p> | <p>50</p> <p>30</p> |

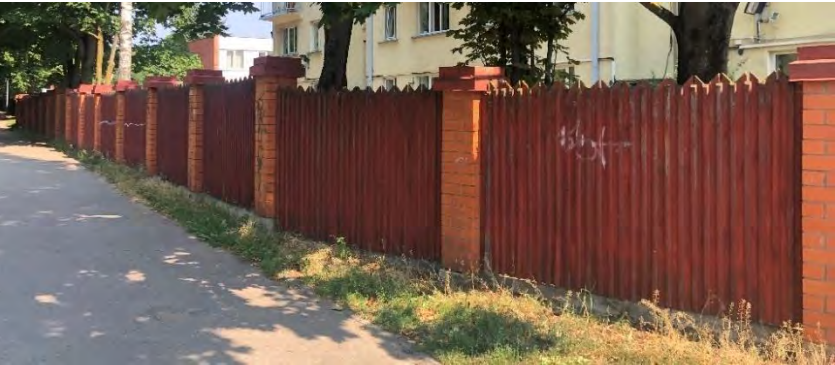
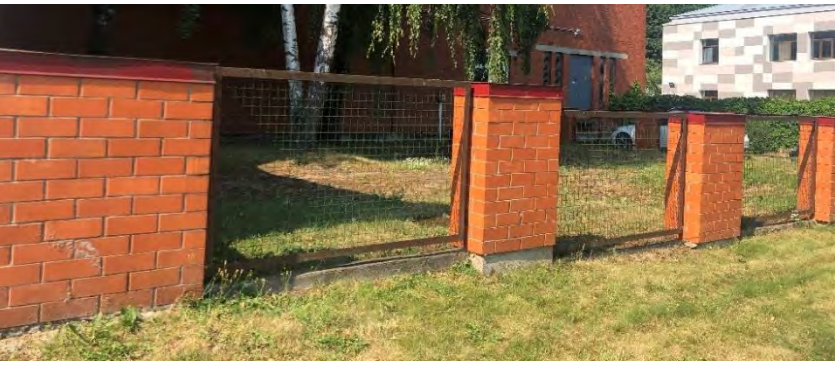
| <p><b>3.4.</b></p> <p>3.4.1. nožogojumu veids, materiāls (būvizstrādājums), apdare</p> | <p><b>nožogojums un atbalsta sienas</b></p> <p>74. Žogi;</p> <p>Gruntsgabalu no blakusesošajām teritorijām norobežo ķieģeļu mūra stabu žogs ar dzelzsbetona pasētu un diviem dažādiem aizpildījumiem: metālu sieta žoga aizpildījums (att. Nr. 3.4.1.2.) un koka žoga aizpildījums (att. Nr. 3.4.1.1.). Žogu stāvoklis vērtējams kā apmierinošs, koka žogam no Lielo kapu puses konstatēti daži grafiiti krāsojumi.</p> <p>Teritorijā ir iespējams iekļūt pa vārtiem, kas ir veidoti no metāla. (att. Nr. 3.4.1.3.), kā arī galvenā iekļūšana teritorijā tiek nodrošināta caur 2 automātiski paceļamām barjerām (att. Nr. 3.4.1.4.). Papildus ir uzstādīti nelieli metāla žoga vārtiņi pie ieejas bērnu rotaļu laukumā.</p> <p>Vārtu stāvoklis – apmierinošs.</p> <p>3.4.1.1. attēls. Ķieģeļu mūra stabu žogs ar dzelzsbetona pasētu un ar koka žoga aizpildījumu</p> <p>3.4.1.2. attēls. Ķieģeļu mūra stabu žogs ar dzelzsbetona pasētu un ar metāla žoga aizpildījumu</p> | <p><b>30</b></p> <p>30</p> |
