## **Ēkas (būves) tehniskās apsekošanas atzinums**

Laboratorija, Kliņānu iela 7, Rīga, kadastra Nr.0100 026 0008 001  
(būves nosaukums, adrese, būves kadastra apzīmējums un zemes vienības kadastra apzīmējums)

VAS "Valsts nekustamie īpašumi", līgums Nr. IZD/2019-VV/200/41  
(pasūtītājs, līguma datums un numurs)

Atzinums izsniegts 2021. gada 17.maijā

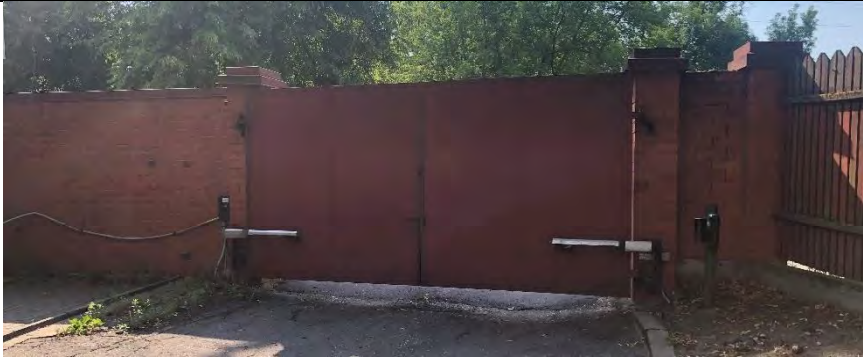
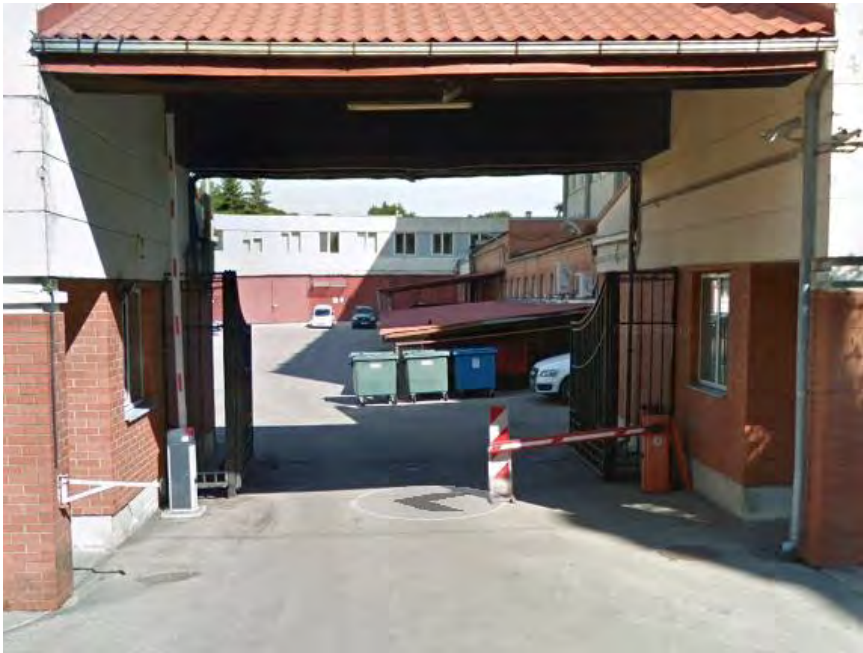
| | <p>3.4.1.3. attēls. Metāla vārti</p> <p>3.4.1.4 attēls. Barjeras<br/>(avots: <a href="https://www.google.com/maps/">https://www.google.com/maps/</a>)</p> | |

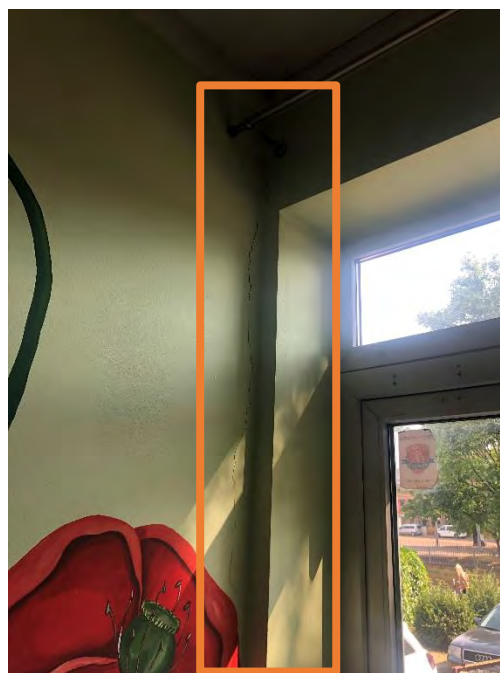
Stūrī kur savienojas nesošā iekšsiena ar nesošo ārsienu konstatēta plaisa, kas platākajā vietā ir ~ 2-3 mm plata un stiepjas visā telpas augstumā. Saskaņā ar Lietotāja sniegto informāciju plaisa ir radusies laikā, kas pāri ielai ("Rīgas satiksme" 5. tramvaju depo) ir notikuši būvniecības darbi. Plaisa ir radusies pirms apmēram 8 gadiem un pēc rašanās nav kļuvusi lielāka, platāka vai garāka, attiecīgi plaisu var uzskatīt par neaktīvu. Plaisa ir radusies būvniecības laikā radīto paaugstināto vibrāciju ietekmē. (att. Nr. 4.2.3.5. un att. Nr. 4.2.3.6.)

4.2.3.5. attēls. Plaisa iekšsienas un ārsienas sadurvietā

| | <p>Kopumā ēkas nesošo ārsienu stāvoklis vērtējams kā apmierinošs, bet nepieciešams veikt plaisas telpā Nr. 4 aizpildīšanu un iekšējās apdares atjaunošanu bojājuma zonā un veikt paneļa ēkas Z fasādē aizsargslāņa atjaunošanu, pirms tam veicot vājo slāņu atkalšanu.</p> <p>Vizuālās apsekošanas laikā netika konstatētas atkāpes no būvniecības likuma 9. panta prasībām par būvkonstrukciju mehānisko stiprību un stabilitāti.</p> | |

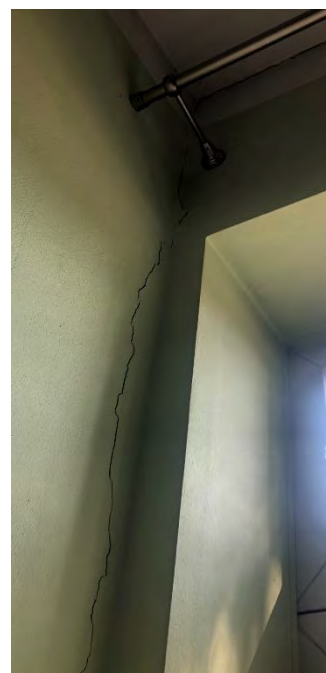
4.2.3.6. attēls. Plaisa iekšsienas un ārsienas sadurvietā

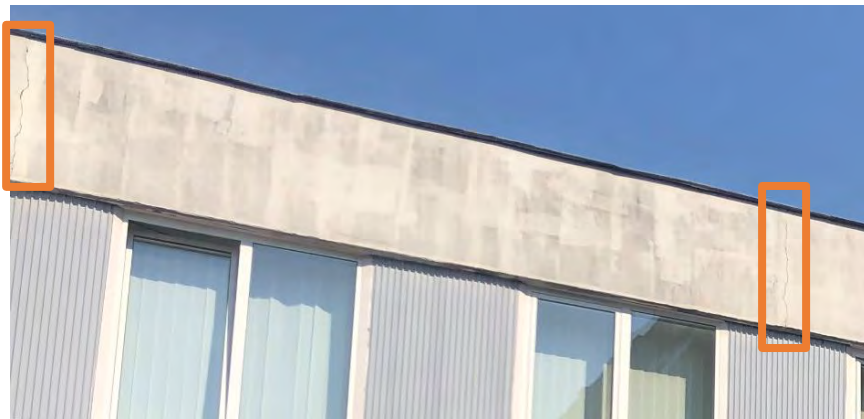
Ēkas fasādē ir konstatēti daži bojājumi, kas nav uzskatāmi par būtiskiem, piemēram ēkas D fasādes apdarē paneļu sienai ir konstatētas vertikālas plaisas, kas ir izvietotas ar vienādu intervālu, attiecīgi šīs apdares plaisas ir izvietotas paneļu savienojumu vietās. (att. Nr. 4.2.3.7.)

4.2.3.7. attēls. Plaisas nesošajā ārsienā (ēkas D fasāde)

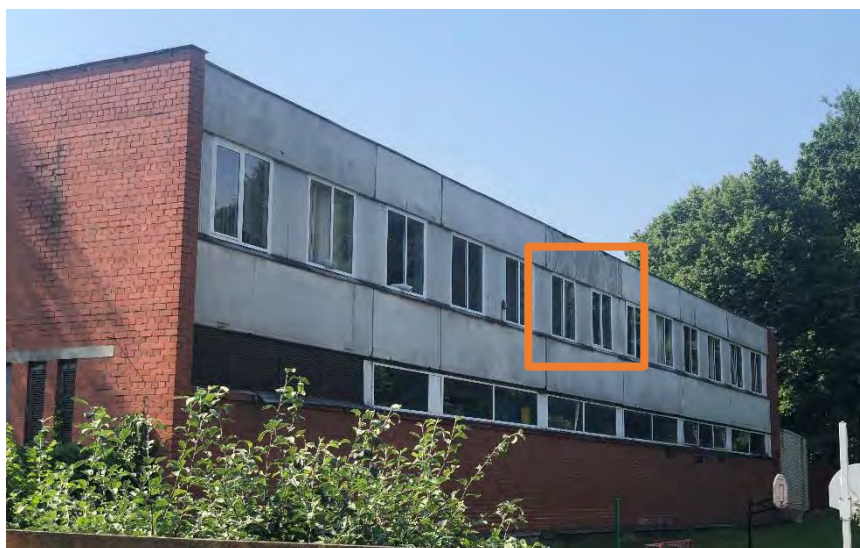
Savukārt ēkas Z fasādē, kur paneļi nav apmesti, konstatēts, ka vienam panelim ir nelieli betona aizsargslāņa bojājumi – panelis ir mainījis krāsu (salīdzinot ar blakusesošajiem paneļiem), redzami paneļa izdrupumi zonā pie jumta. Attiecīgi šie bojājumi varētu būt saistīti ar lokālu jumta seguma bojājumu – panelis ir nokļuvis saskarē ar mitrumu. (att. Nr. 4.2.3.8. un att. Nr. 4.2.3.9.)

4.2.3.8. attēls. Bojāts panelis (ēkas Z fasāde)

| Nr.p.k. | Apraksts | Apjoms | Mērvienība |
|---|---|---|---|
| 1. | Dzelzsbetona ārsienu paneļa ēkas Z fasādē aizsargslāņa atjaunošana, pirms tam veicot vājo betona slāņu nokalšanu, metāla atsegto konstrukciju attīrīšanu un apstrādi ar pretkorozijas aizsardzības līdzekļiem. | 10,00 | m <sup>2</sup> |

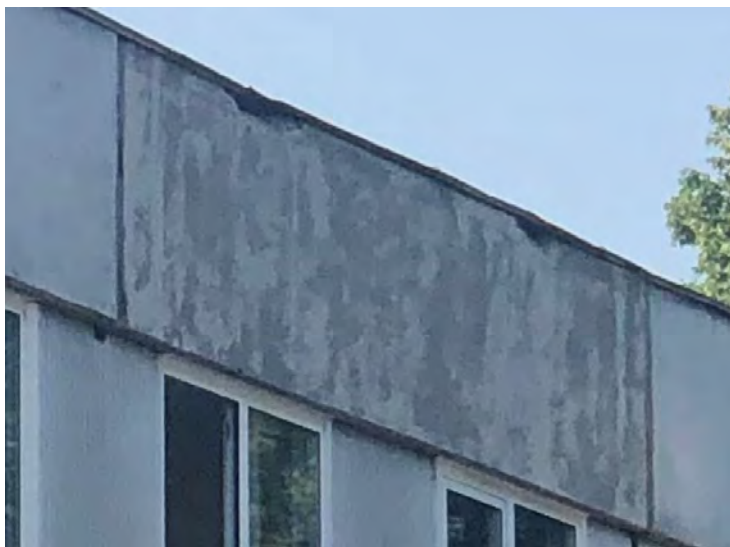
4.2.3.9. attēls. Bojāts panelis (ēkas Z fasāde)

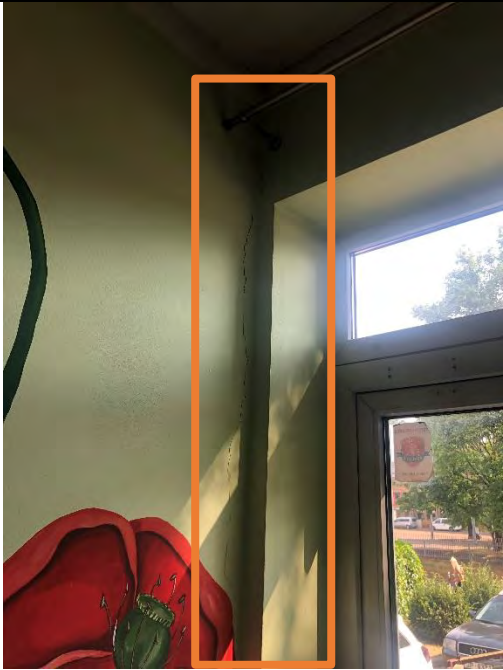
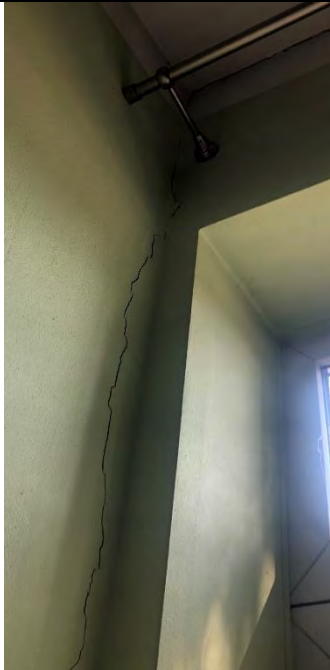
| <p>4.2.4. virszemes nesošo iekšsienu konstrukcija un materiāls (būvizstrādā-jums); konstruktīvās shēmas; galveno konstruktīvo elementu biezums un šķērsgriezums, atdalošā un tvaika izolācija; virszemes sienu būvmateriālu stiprība, konstrukciju elementu pārbaudes un mūra stiprības aplēšu rezultāti; kontrolzondēšanas rezultāti; nesošo sienu mūra vājinājumi; plaisu atvērumu mērījumu un plaisu attīstības novērojumu dati; koksnis bioloģiskie bojājumi</p> | <p><i>C.5b Ķieģeļu mūra sienas;</i><br/> <i>C.15b Iekštelpu nesošās dzelzsbetona kolonnas (gatavkonstrukciju un monolītās);</i></p> <p>Ēkas konstruktīvā shēma veidota no nesošo kolonnu rindām ar uz tām balstītiem rīģeļiem. Tā kā ēka bloķējas ar blakusesošo ēku (001), ēkām ir kopēja nesošā siena, pieņemam, ka siena tiek uzskatīta kā nesošā iekšsiena, jo tā nav pakļauta ārējās vides ietekmei. Nesošās iekšsienas funkciju pilda arī kāpņu telpas sienas. (att. Nr. 4.2.4.1.)</p> <p>4.2.4.1. attēls. Nesošo starpsienų izvietojums 1. stāva plānā</p> <p>Ēkas sienas veidotas no ķieģeļu mūra, sienu biezums ~ 400 – 510 mm. Sienas - apmestas. Vidējā ķieģeļu mūra stiprība spiedē ~ 10 MPa.</p> <p>Telpas Nr. 4 stūrī (1. stāvs), kur savienojas nesošā iekšsiena ar nesošo ārsienu konstatēta plaisa, kas platākajā vietā ir ~ 2-3 mm plata un stiepjas visā telpas augstumā. Saskaņā ar Lietotāja sniegto informāciju plaisa ir radusies laikā, kas pāri ielai ("Rīgas satiksme" 5. tramvaju depo) ir notikuši būvniecības darbi. Plaisa ir radusies pirms apmēram 8 gadiem un pēc rašanās nav kļuvusi lielāka, platāka vai garāka, attiecīgi plaisu var uzskatīt par neaktīvu. Plaisa ir radusies būvniecības laikā radīto paaugstināto vibrāciju ietekmē. (att. Nr. 4.2.4.2. un att. Nr. 4.2.4.3.)</p> | 30 |

| | <div style="display: flex; justify-content: space-around;"> </div> <p>4.2.4.2. attēls. Plaisa iekšsienas un ārsienas sadurvietā</p> <p>4.2.4.3. attēls. Plaisa iekšsienas un ārsienas sadurvietā</p> <p>Tehniskais stāvoklis kopumā vērtējams kā apmierinošs.<br/>Kolonnu tehniskā stāvokļa novērtējumu skatīt apsekojuma punktā Nr. 4.3.</p> | |

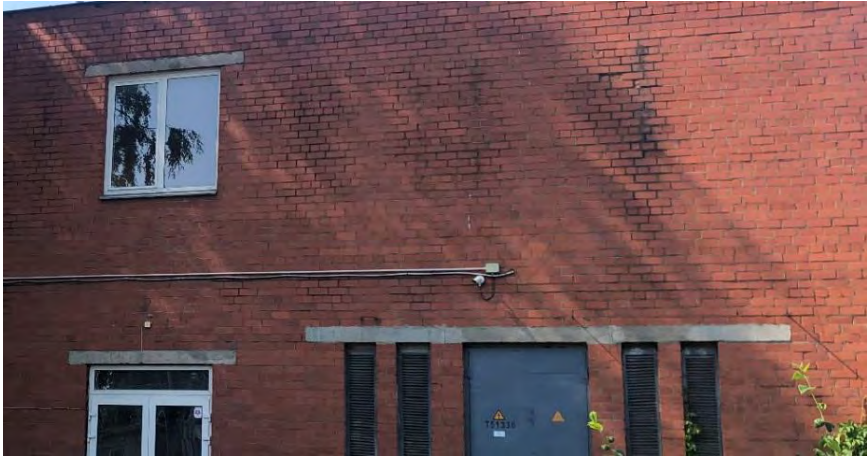
| <p>4.2.5. ailu siju un pārsedžu raksturojums, to balstvietas, citi raksturojošie rādītāji</p> | <p>Paneļu sienām pārsedzes nav, jo sienu panelis nodrošina logu un durvju ailu noturību.</p> <p>Logu un durvju ailu pārsedzes ķieģeļu mūra sienās veidotas no dzelzsbetona gatavelementu pārsedzēm. Pārsedzes no ārpuses nav apmestas. (att. Nr. 4.2.5.1.)</p> <p>Apsekojot ēku netika konstatētas palielinātas deformācijas, kas liecinātu par samazinātu pārsedžu nestspēju.</p> <p>Tehniskais stāvoklis vērtējams kā apmierinošs.</p> <p>4.2.5.1. attēls. Pārsedzes</p> | <p>30</p> |

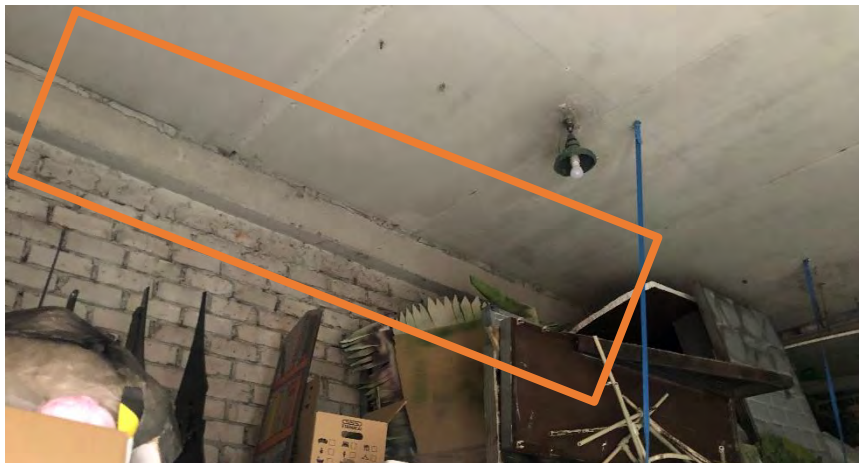
4.3.1.1. attēls. Rīgelis (1. stāvs, telpa Nr. 5)

Kopumā karkasa elementu tehniskais stāvoklis ir apmierinošs.

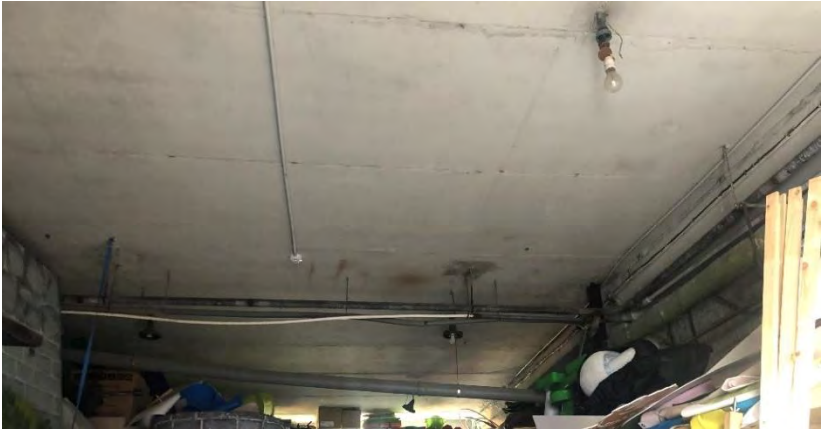
| | <p>4.6.2.1. attēls. Starpstāvu pārseguma plātnes balstītas uz rīģeļiem</p> | |
| <p>4.6.4. betona stiprība; metāla konstrukciju un stieģrojuma korozija</p> | <p>Starpstāvu pārsegums un jumta nesošā konstrukcija ir veidoti no dzelzsbetona konstrukcijām – dzelzsbetona paneļi. Pārsegumiem ir konstatēti mitruma radīti plankumi, nelielas plaisas.</p> <p>Attiecīgi lokālās vietās nepieciešams veikt pārsegumu apdares atjaunošanu, t. sk. lokālās vietās nokalt bojāto betona aizsargslāni un to atjaunot.</p> <p>Tehniskais stāvoklis vērtējams kā apmierinošs.</p> <p>Metāla konstrukcijas ēkā netika konstatētas.</p> | <p>35</p> |

| Nr.p.k. | Apraksts | Apjoms | Mērvienība |
|---|---|---|---|
| 5. | Pārseguma plātņu atjaunošana lokālās vietās (t.sk. jumta pārseguma plātnes), pirms tam veicot vājo betona slāņu nokalšanu, metāla atsegto konstrukciju attīrīšanu un apstrādi ar pretkorozijas aizsardzības līdzekļiem. | 210,00 | m <sup>2</sup> |

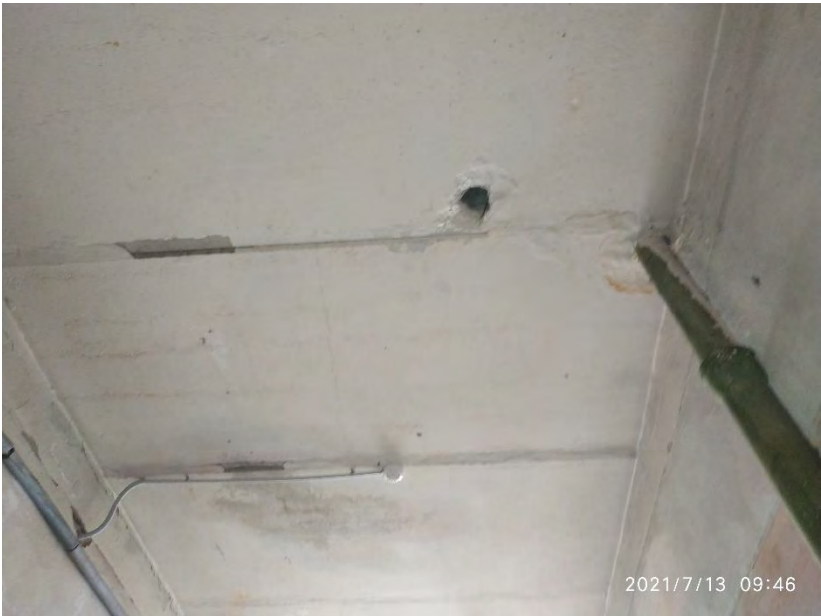
| | <p>4.6.2.2. attēls. Starpstāvu pārseguma plātnes balstītas uz rīģeļiem</p> | |

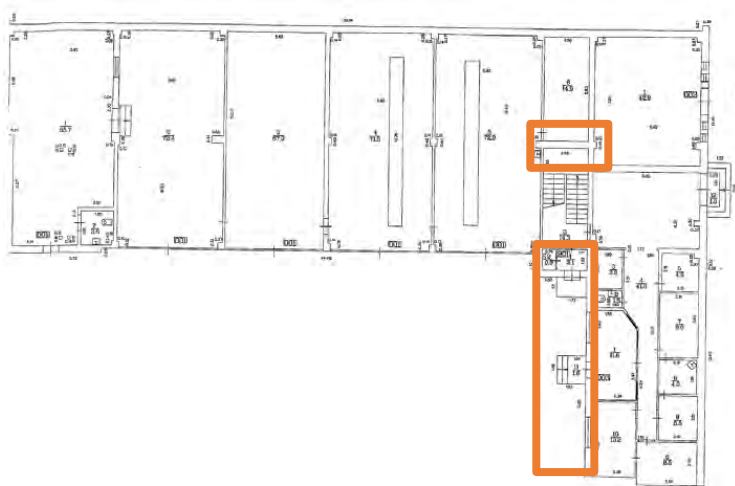
| 4.8.1. jumta nesošā konstrukcija un materiāls;<br>konstatētie defekti un to iespējamie cēloņi;<br>tehniskā stāvokļa novērtējums kopumā pa atsevišķiem konstrukciju veidiem | <p><i>C.26 Dzelzsbetona gatavelementu jumti (nesošā konstrukcija);</i></p> <p>Ēkas konstruktīvā shēma – nesošās dzelzsbetona kolonnu rindas, uz tām balstīti monolīti dzelzsbetona rīģeļi. Uz rīģeļiem paralēli ēkas garsienām balstīti saliekamā dzelzsbetona paneļi, kas pilda jumta nesošās konstrukcijas funkciju. Dzelzsbetona plātņu garums ~ 6 m, platums ~ 1,5 m. Vizuālā apsekošana neparedz konstrukciju atsegšanu, plātnes aptuvenais biezums ~ 260 mm.</p> <p>Saskaņā ar ēkas energoefektivitātes audita pārskatā sniegto informāciju jumta pārsegums ir veidots no dzelzsbetona paneļa ar keramzītbetona izlīdzinošo slāni un jumta seguma – ruberoīda slāni, jumta pīrāga biezums – 390 mm.</p> <p>Pārseguma plātnes ir apmierinošā tehniskajā stāvoklī, netika novērotas konstrukcijas izlieces, pārseguma nestspēja vērtējama apmierinoši.</p> <p>Plātnēm lokālās vietās (att. Nr. 4.8.1.1.) tika konstatēts mitruma piesātinājums un ar to saistīti bojājumi – plaisas, apdare mainījusi krāsu – pleķi un apdares atslāņošanās. (att. Nr. 4.8.1.2. - att. Nr. 4.8.1.5.) Bojājumi ir saistīti ar bojātu vai nepareizi uzstādītu jumta segumu vai nekvalitatīvi izpildītiem lietus kanalizācijas savienojumiem, vai arī norāda uz to ka kanalizācijas tīrīšana netiek veikta pietiekami regulāri.</p> <p>Kopumā jumta nesošās konstrukcijas stāvoklis vērtējams kā apmierinošs, nepieciešams veikt pārseguma plātņu bojāto zonu atjaunošanu – atkalt vājos betona slāņus, atjaunot betona aizsargkārtu un iekšējo apdari.</p> | 40 |

4.8.1.1. attēls. Jumta konstrukcijas bojājumu shematiskais izvietojums 1. stāva plānā

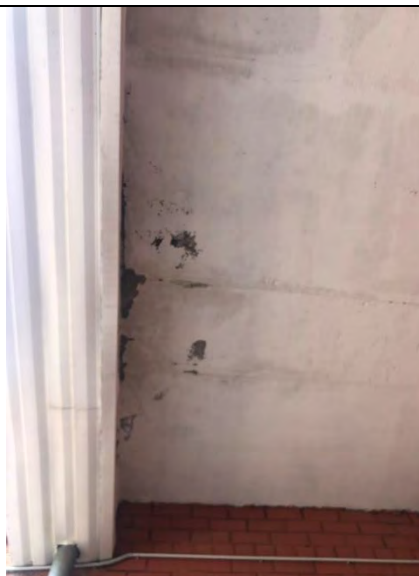
4.8.1.2. attēls. Jumta nesošā konstrukcija – mitruma piesātinājums

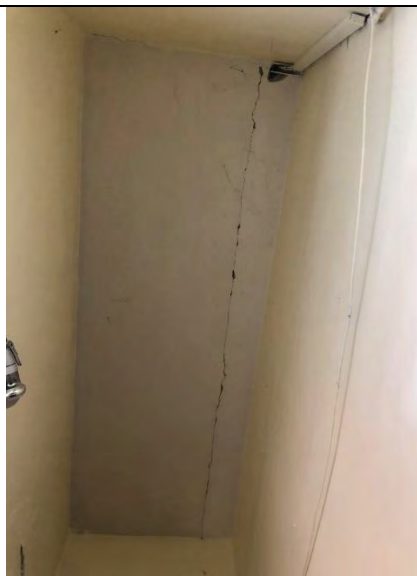
4.8.1.3. attēls. Jumta nesošā konstrukcija – plaisa plātņu sadurvietā

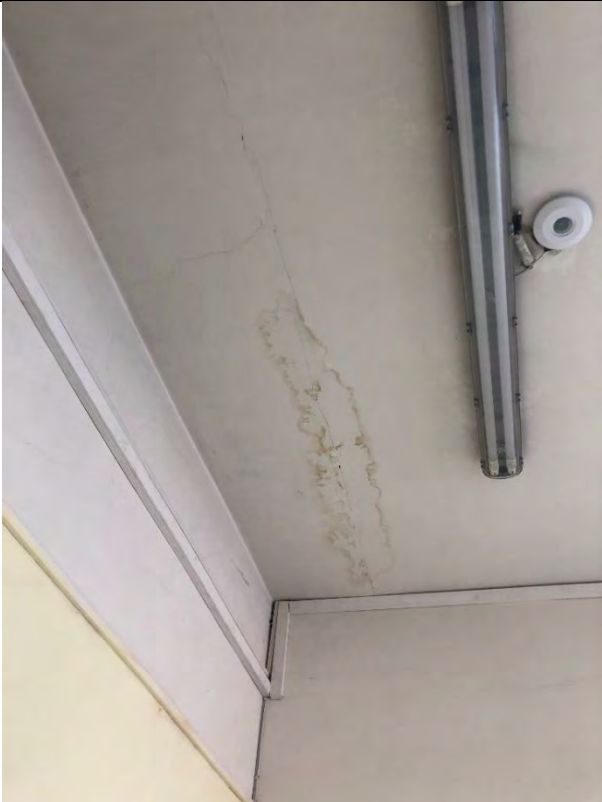
| | <p>4.8.1.5. attēls. Jumta nesošā konstrukcija – mitruma piesātinājums</p> | |

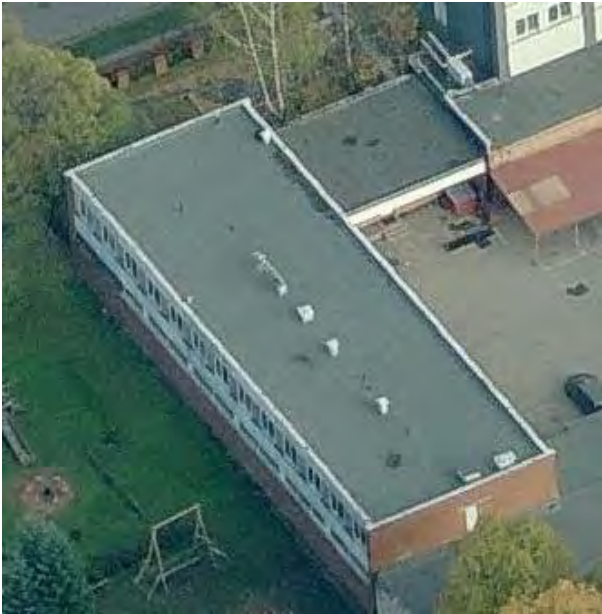
| <p>4.8.2. jumta ieseguma un lietusūdens noteku sistēmas veids, konstrukcija un materiāls; konstatētie defekti un to iespējamie cēloņi; tehniskā stāvokļa novērtējums kopumā pa atsevišķiem konstrukciju veidiem</p> | <p><i>C.28 Ruļļmateriālu segumi;</i></p> <p>Jumta segums veidots no gumijota bitumena klājuma. (att. Nr. 4.8.2.1.) Vērtējot jumta pārseguma stāvokli – lokālās vietās konstatēti mitruma radīti bojājumi, var secināt, ka jumta segums ir bojāts vai ieklāts nekvalitatīvi, nav korekti izpildīti savienojumi. Mitruma piesātinājums jumta pārseguma konstrukcijā var būt saistīts arī ar jumta un lietus ūdens noteku nepietiekami regulāru tīrīšanu, nenovāktu gružu ietekmē uz jumta krājas ūdens. (att. Nr. 4.8.2.2. un att. Nr. 4.8.2.3.).</p> <p>Lietus ūdens kanalizācijas sistēma ir iekšējā un tā ir izbūvēta nekorekti vai arī tā netiek pienācīgi un ar pietiekamu regularitāti tīrīta.</p> <p>Jumta seguma stāvoklis ir vērtējams kā daļēji neapmierinošs.</p> <p>4.8.2.1. Jumta segums<br/>(avots: <a href="https://www.bing.com/maps">https://www.bing.com/maps</a>)</p> | <p>45</p> |

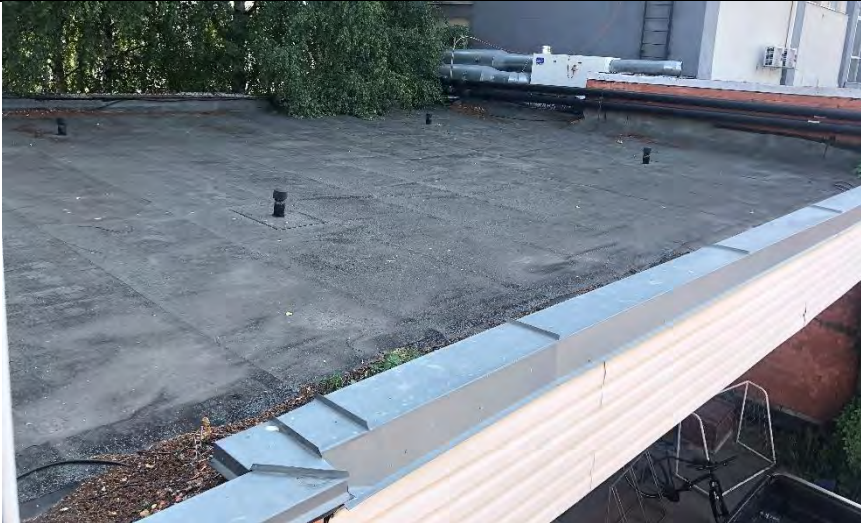
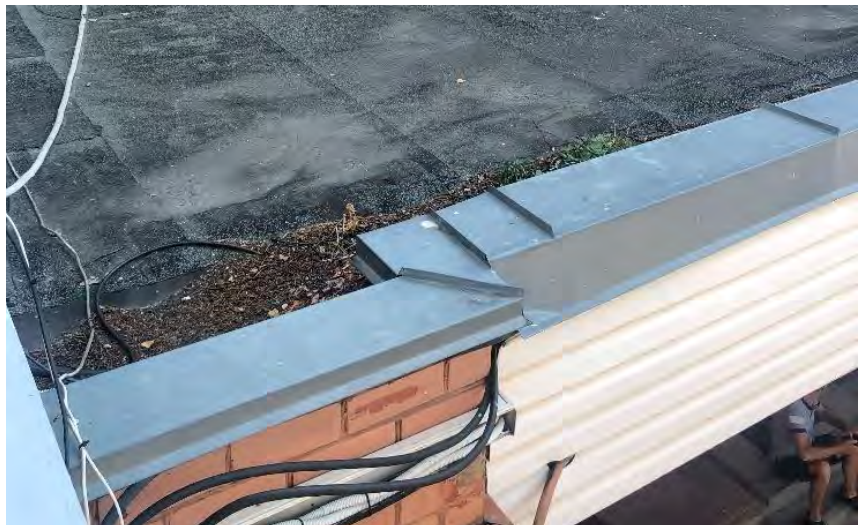
| | <p>4.8.2.2. Jumta segums</p> <p>4.8.2.3. Jumta segums</p> | |

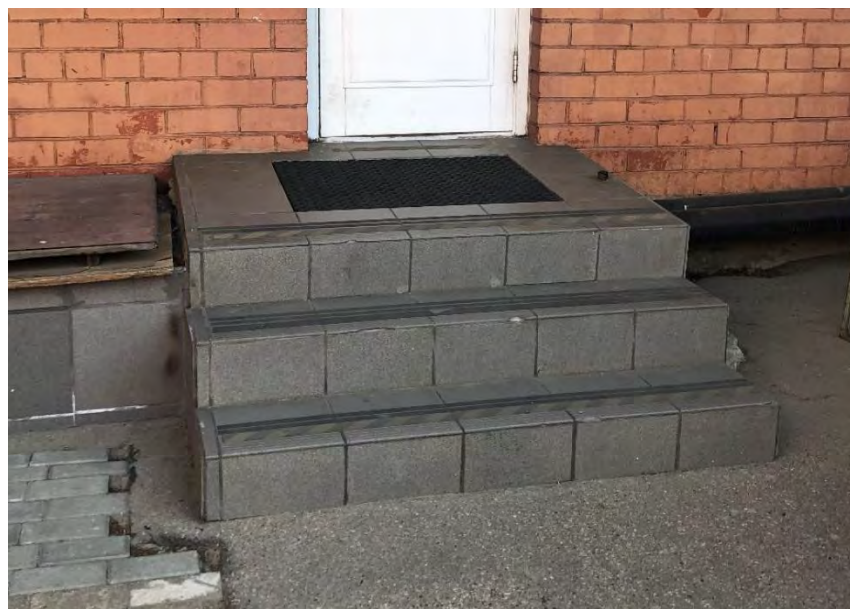
4.10.1.2. attēls. Kāpnes Nr. 1

Kāpņu apdarei konstatēti nelieli, nenoīmīgi bojājumi – flīzēm redzamas nolietojuma pazīmes, pakāpienu šķautnēm manāms nodilums.

Kāpņu tehniskais stāvoklis vērtējams kā apmierinošs.

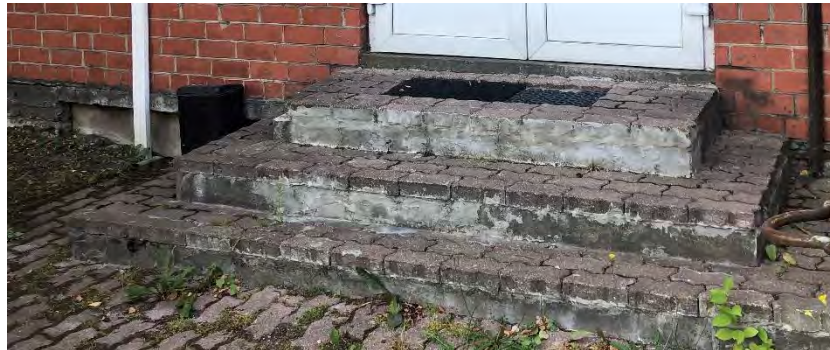
4.10.1.3. attēls. Kāpnes Nr. 2

Kāpnēm konstatēti mitruma piesātinājuma plankumi, kā arī nelielas nolietojuma pazīmes. Bruģakmens šuvēs vietām redzams, ka ir sākusi augt sūna un citi augi, nezāles

Kāpņu tehniskais stāvoklis vērtējams kā daļēji apmierinošs, nepieciešams attīrīt pakāpienu horizontālo virsmu un veikt pakāpienu apstrādi ar līdzekli pret nezāļu un sūnu augšanu.

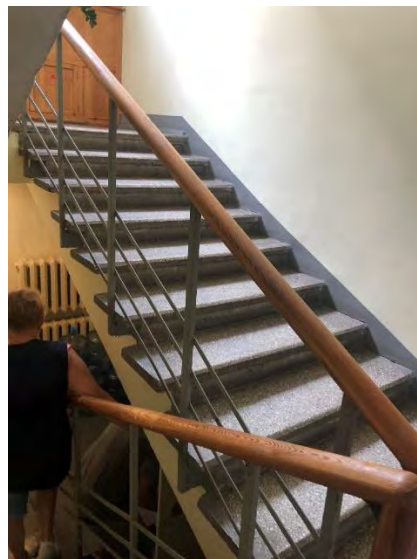
4.10.1.4. attēls. Kāpnes Nr. 3

Kāpnēm netika konstatēti nesošo konstrukciju bojājumi. Tomēr tām tika konstatētas nelielas, nenožīmīgas nodiluma un nolietojuma pazīmes, pakāpienu virssegumam vietām konstatēti nelieli izdrupumi, pakāpienu šķautnes ir nodilušas.

Kāpņu tehniskais stāvoklis vērtējams kā apmierinošs.

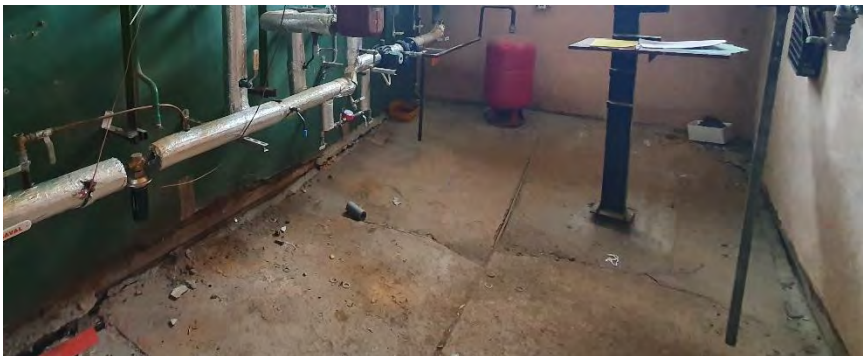
| 4.12.1. grīdu konstrukcijas, seguma un virsseguma veidi; skaņas un siltuma izolācija | <p><i>C.42 Smilšcementa, betona klonu grīdas;</i><br/> <i>C.43 Keramikas flīžu grīdas;</i><br/> <i>C.48 Plastmasas plāksnīšu un plastmasas ruļļmateriālu grīdas;</i></p> <p>Ēkai izmantoti dažādi grīdu konstrukciju un iesegumu veidi, kā arī materiāli, atbilstoši telpu izmantošanas veidiem.</p> <p><i>C.42 Smilšcementa, betona klonu grīdas;</i></p> <p>Vairumā ēkas 1. stāva telpu ir izbūvēta betona klona grīda uz grunts, jo šajās telpās atrodas garāžas un noliktavas. Grīda ir bez īpašas apdares vai krāsojuma. Grīdas segumam ir manāms augsts nodilums, redzamas plaisas un betona aizsargslāņa izdrupumi, grīdas segums vietām nav līdzens. (att. Nr. 4.12.1.1. - att. Nr. 4.12.1.3.)</p> <p>Grīdas seguma stāvoklis vērtējams kā neapmierinošs, atjaunot grīdas seguma betona aizsargslāni, telpās, kur grīda nav līdzena, veikt grīdas izlīdzināšanu.</p> <p>4.12.1.1. attēls. Betona klona grīda (1. stāvs, telpa Nr. 6, 001)</p> | 50 |

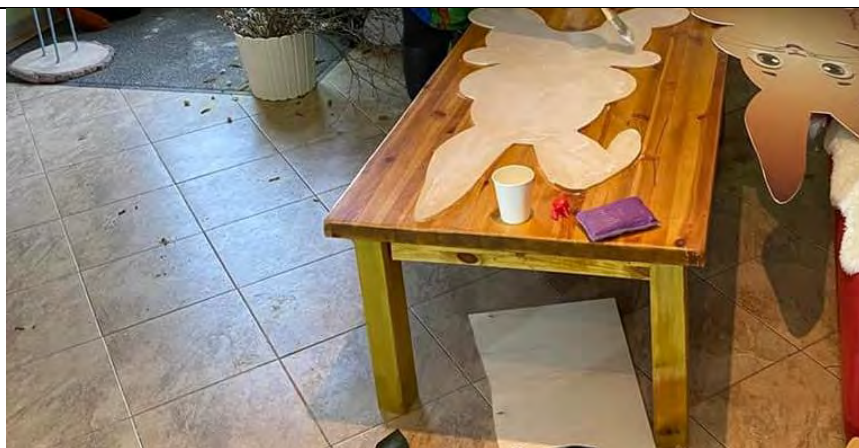
Flīžu grīdas segums ir labā stāvoklī, nav manāmas nolietojuma pazīmes vai kādi bojājumi.

4.12.1.4. attēls. Keramikas flīžu grīda (1. stāvs, telpa Nr. 4, 003)

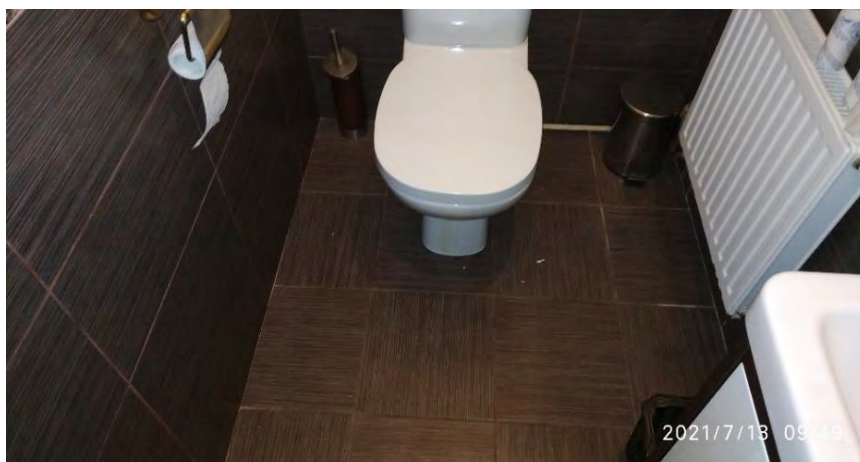
4.12.1.5. attēls. Keramikas flīžu grīda (1. stāvs, telpa Nr. 2, 003)

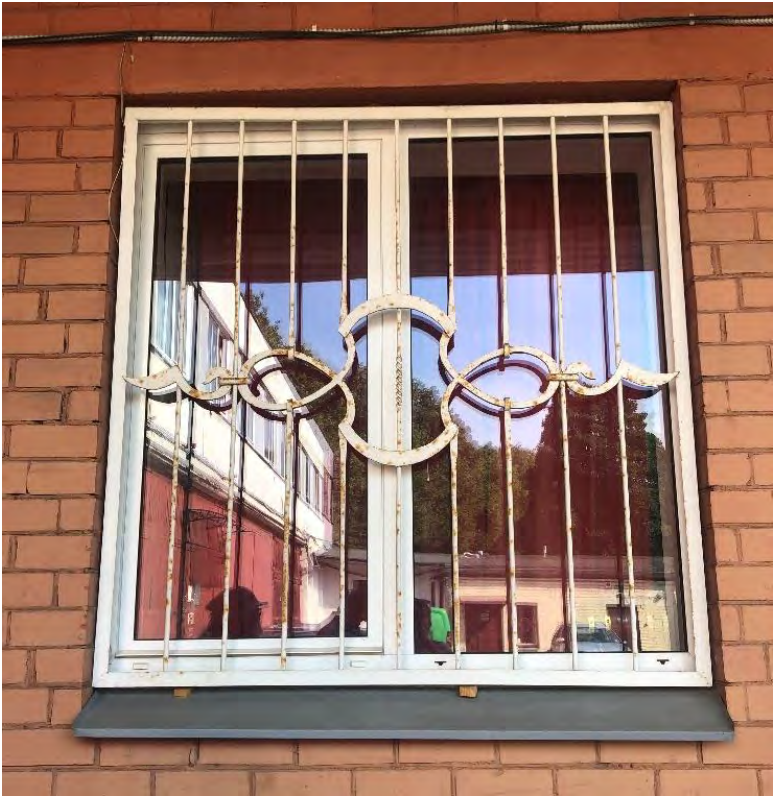
| <p><b>4.13.</b></p> <p>4.13.1. logi, slēgi, balkona durvis: materiāls, veids un konstrukcijas</p> | <p><b>ailu aizpildījumi: vārti, ārdurvis, iekšdurvis, logi, lūkas</b></p> <p><i>C.50a Logu un balkona durvju bloki, plastmasas;</i></p> <p>Ēkai ir uzstādīti PVC logi - dubultās stikla paketes (vienkameras) logi, PVC rāmjos.</p> <p>Saskaņā ar ēkas energoefektivitātes novērtējumu PVC logi atbilst LBN 002-19 "Ēku norobežojošo konstrukciju siltumtehnika" prasībām.</p> <p>Logiem, kas vērsti uz 1. stāva telpām – radošās apvienības "Pasaku nams" telpas, ir uzstādītas metāla restes, metāla restēm redzami rūsas plankumi.</p> <p>Logu stāvoklis vērtējams kā apmierinošs.</p><br> | <p><b>38,75</b></p> <p>35</p> |
| | <p>4.13.1.1. attēls. PVC logs (skats no ārpuses)</p> | |

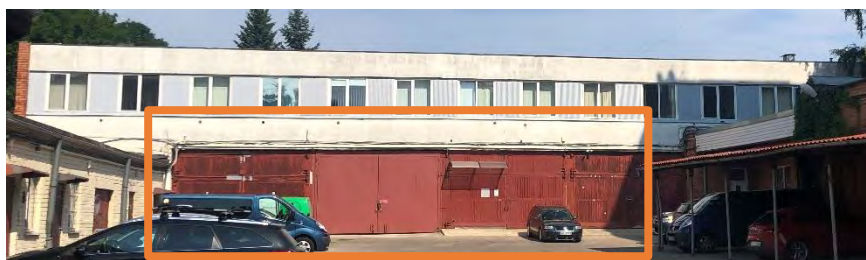
4.13.2.6. attēls. Koka vārti

Saskaņā ar ēkas energoaudita pārskatu koka vārti neatbilst LBN 002-19 "Ēku norobežojošo konstrukciju siltumtehnika" prasībām.

Vārtiem ir konstatēts ārējās vides faktoru ietekmē radīts krāsojuma nodilums – krāsojums atslāņojas un atlūp.

Vārtu stāvoklis vērtējams kā neapmierinošs, nepieciešams nomainīt vārtus.

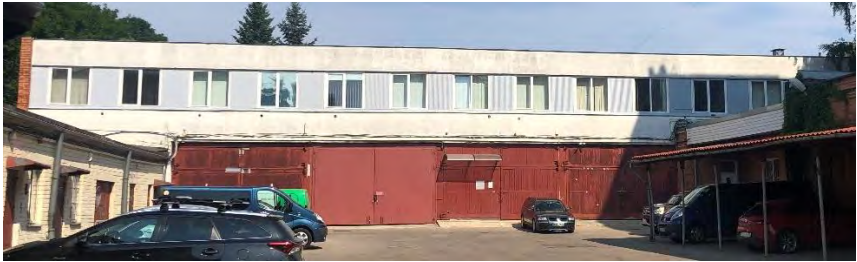
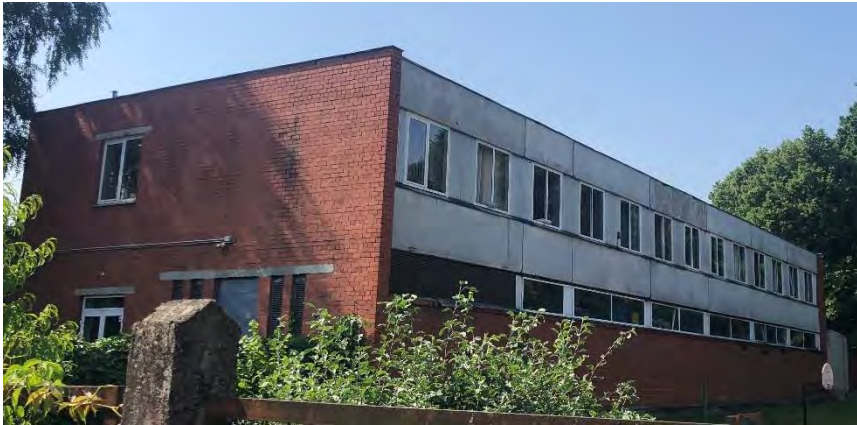
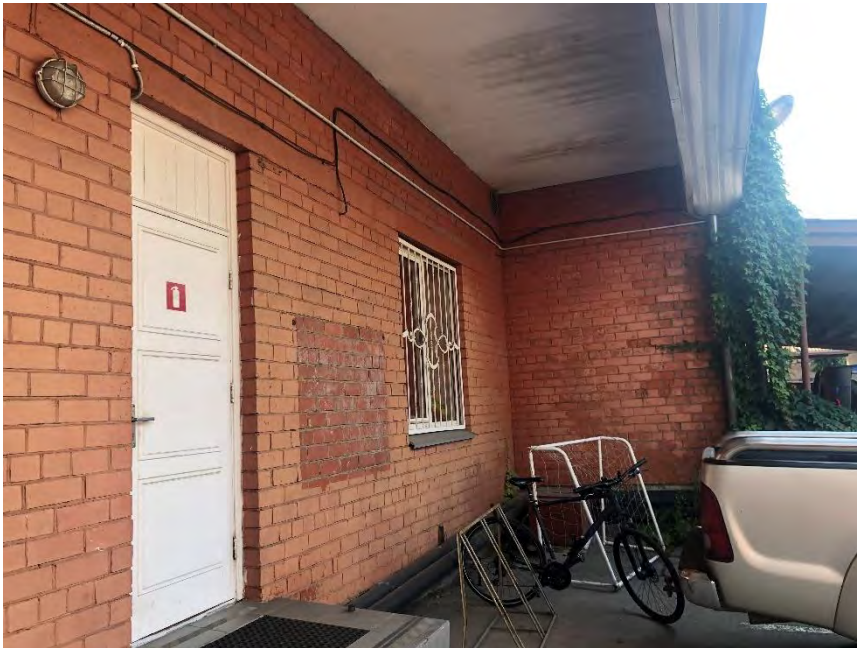
| 4.19.1. fasāžu virsmu apdare; fasādes detaļas, to materiāls | <p><i>C.54-f Ūdens krāsas;</i><br/> <i>C.55-f Eļļas un sintētiskās krāsas;</i><br/> <i>C.55a-f Emulsijas krāsas;</i></p> <p>Ēka ir bez ārējās apdares. Fasāde nav siltināta.<br/> Par ārējo apdari var uzskatīt vienīgi 1. stāva lieveņa ķieģeļu mūra sienas, kas ir nokrāsotas ķieģeļu sarkanā tonī.<br/> Krāsojumam redzamas atslāpošanās pazīmes, vietām krāsojums ir atlupis. (att. Nr. 4.19.1.3.)<br/> Ārējo apdari nav iespējams novērtēt, jo lielākā ēkas daļa ir bez ārējās apdares.</p> <p><i>4.19.1.1. attēls. Ēkas pagalma fasāde</i></p> <p><i>4.19.1.2. attēls. Ēkas galvenā fasāde</i></p> <p><i>4.19.1.3. attēls. Lievenis – krāsots ķieģelis</i></p> | - |

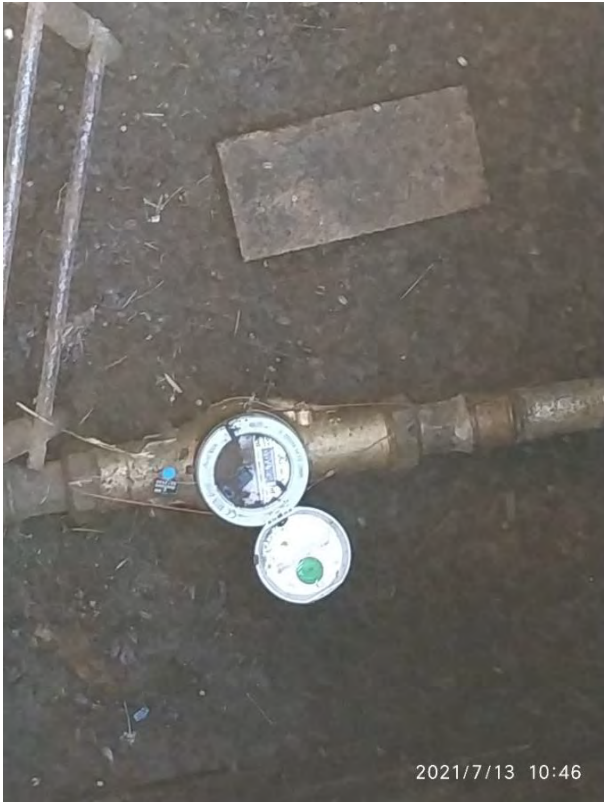
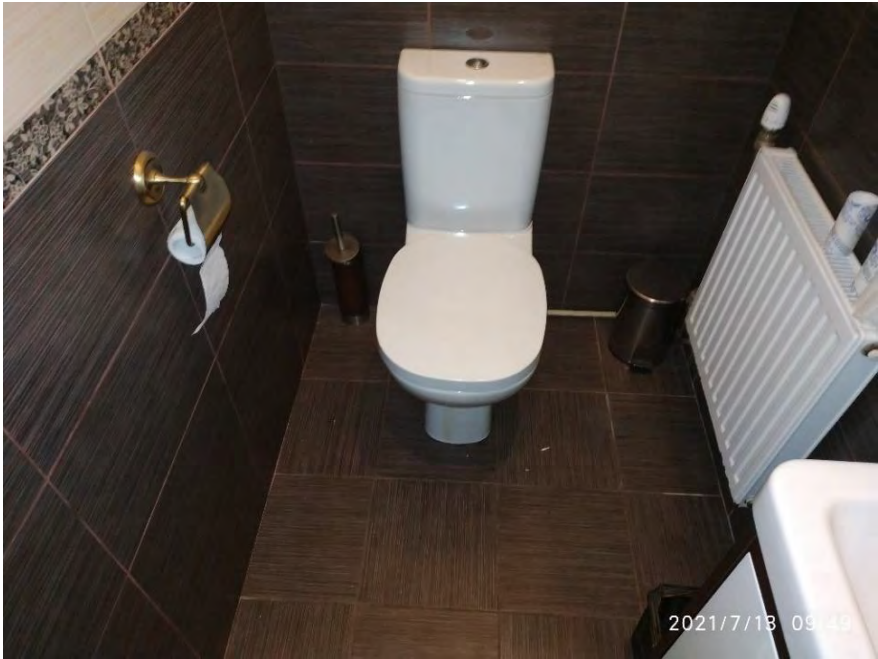
| Apsekošanas objekta vai apsekošanas priekšmeta nosaukums | Īss konstatēto bojājumu un to cēloņu apraksts, tehniskā stāvokļa novērtējums atsevišķiem būves elementiem, konstrukciju veidiem, būves daļām. Atbilstība normatīvo aktu prasībām | Tehniskais nolietojums (%) |
|---|---|---|
| 5.1.1. iekšējā aukstā ūdensvada ievadi, ūdens mērītājs, tīkla shēma, cauruļvadi un ietaises; spiediens tīklā un citi rādītāji; hidrauliskā pārbaude un atbilstība normatīvo aktu prasībām | <p>C.60 Aukstā ūdens ūdensvads;</p> <p>5.1.1.1. attēls. Ūdensmērītāja mezgls akā</p> <p>5.1.1.2. attēls. Santehnikas piemērs</p> | 25 |

Aukstā ūdensvada uzskaites mezgls ir ierīkots akā pie ēkas ārsienas. Stāvvadi ir izvietoti šahtās, pievadi pie san tehnikām iekārtām sienās. Maģistrālie tīkli zem 1. stāva griestiem. San tehniko ierīču tehniskais stāvoklis apmierinošs.

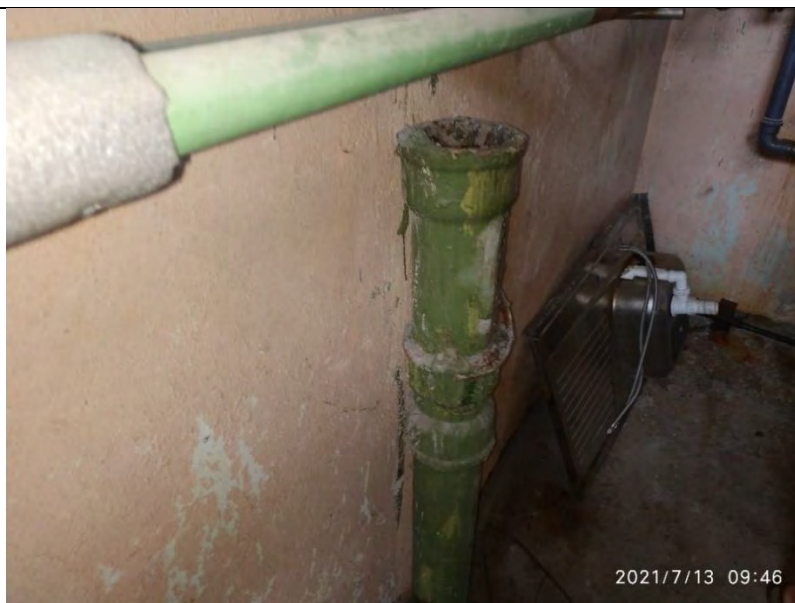
5.1.2.1. attēls. Ķeta kanalizācijas stāvvads, bojāts un neekspluatējams

Ēka ir pieslēgta pie ārējiem sadzīves kanalizācijas tīkliem. Kanalizācijas caurules ēkā ir montētas slēpti sienās un atklāti tehniskajās telpās. Caurules kaļamā ķeta un plastmasas, aprīkotas ar revīzijām tīrīšanai. Tehniskais stāvoklis apmierinošs.

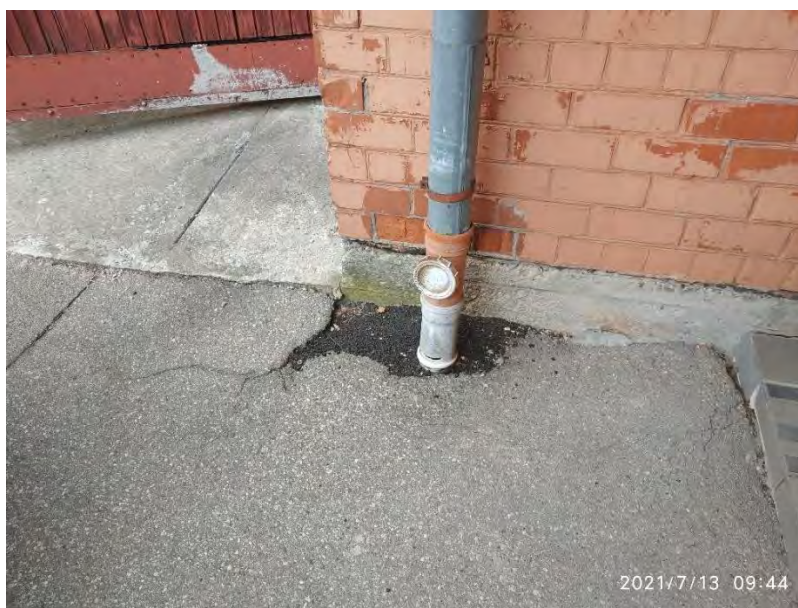
5.1.2.3. attēls. Ārējās lietus notekas

| | Ēkai nav iekšējo lietusu ūdens notekū, lietusu ūdeņi no jumta tiek novadīti ārējām notekām. Tehniskais stāvoklis apmierinošs. | |

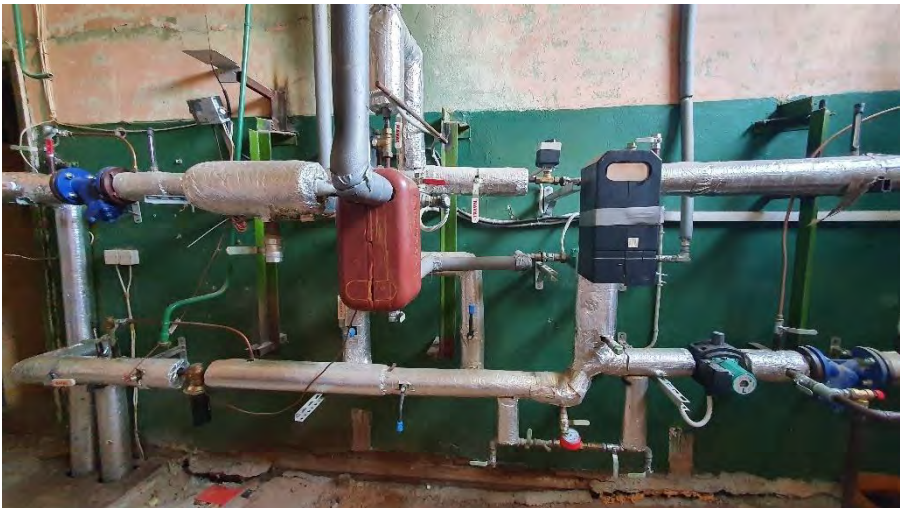
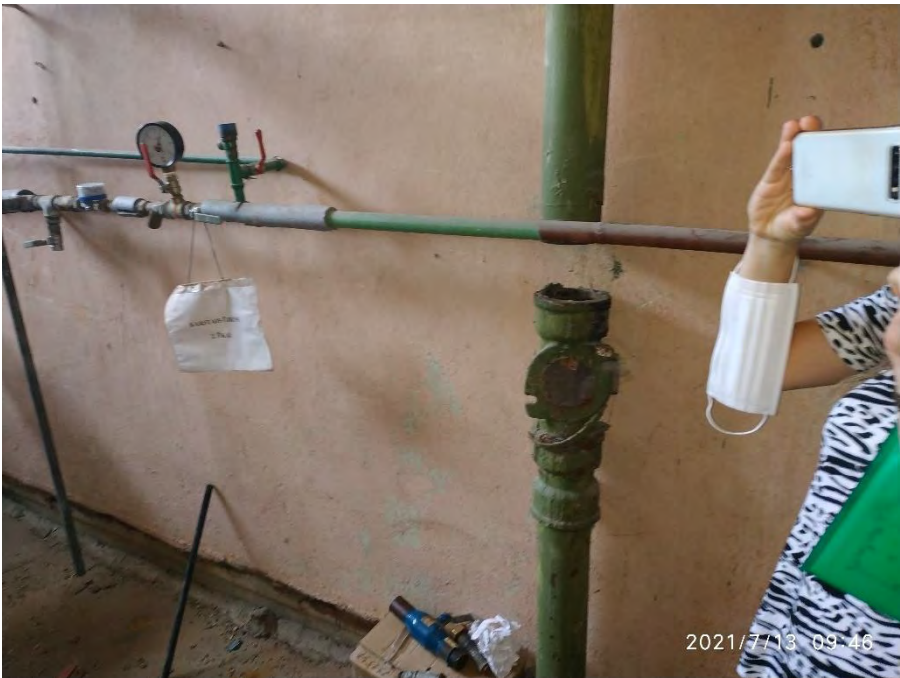
| 5.2.1. iekšējā karstā ūdensvada sistēma, tīkla shēma, cauruļvadi un sūkņi; siltuma patēriņš karstā ūdens sagatavošanai; ūdens sildītāja novietojums | <p><i>C.61 Karstā ūdens ūdensvads;</i></p> <p><i>5.2.1.1. attēls. Siltummainis karstajam ūdenim</i></p> <p><i>5.2.1.2. attēls. Karstais ūdensvads, bez siltumizolācijas</i></p> <p>Ēkas karstā ūdens sagatavošana paredzēta ēkas siltummezglā. Caurules ir tikai daļēji aprīkotas ar siltumizolāciju. Sistēmas tehniskais stāvoklis apmierinošs.</p> | 35 |

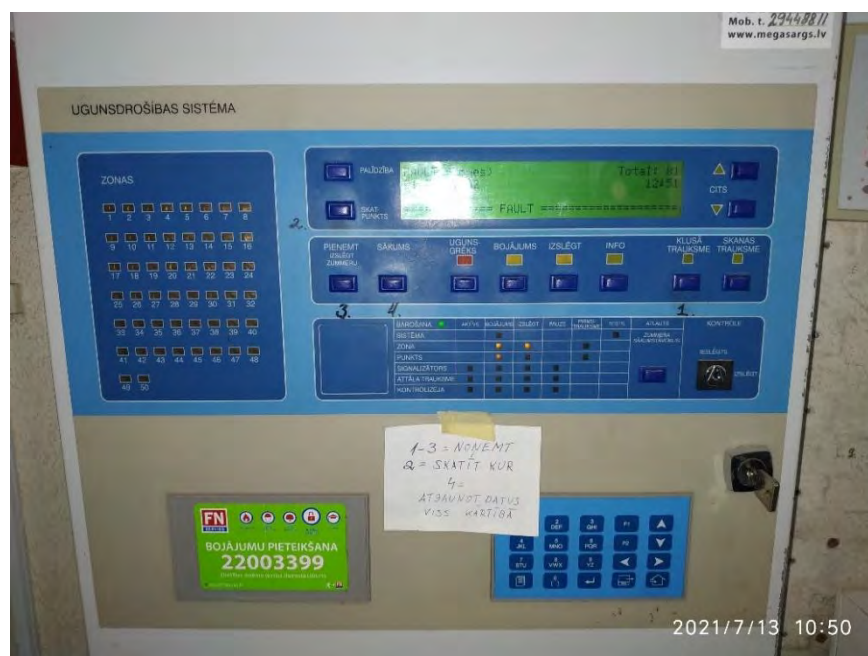
5.3.2.2. attēls Ugunsdrošības signalizācijas sistēmas panelis

| <p>5.3.2. automātiskās ugunsdzēsības sistēmas veids; ugunsdzēsībai lietojamās vielas; ūdensvada ievadi, tīkla shēma, cauruļvadi, ietaises un sūkņu iekārtas; automātiskās vadības nodrošinājums, rezerves elektroapgāde, sistēmas kalpošanas ilgums; dūmaizsardzības risinājumu veidi, gaisa vadi, ietaises un iekārtas; rezerves elektroapgāde, automātiskā vadība, bloķējums ar citām sistēmām; sistēmas kalpošanas ilgums</p> | <p>68a. Ugunsdrošības signalizācija;</p> <p>Ēkai ir uzstādīta ugunsdrošības signalizācijas sistēma, kas sastāv no dūmu detektoriem, trauksmes pogām, trauksmes signalizācijām, stroblampām un centrālā ugunsdzēsības sistēmas paneļa.</p> <p>Dūmu detektori izvietoti pa visām ēkas telpām. Trauksmes pogas, sirēnas dūmu detektori nav nomarkēti.</p> <p>Visām teritorijā esošajām ēkām ir vienota ugunsdrošības signalizācijas sistēma, kuras galvenais panelis atrodas apsargu mājīnā (lit. 010). (att. Nr. 5.3.2.1.) Sistēma ir sadalīta pa zonām. Panelī uzrādās bojājums zonā 01 Z002 P02 (kas attiecas uz apsekoto ēku), saskaņā ar paneļa informāciju, šo zonu ir nepieciešams izslēgt un palaist no jauna - restartēt. (att. Nr. 5.3.2.3.)</p> <p>Nav informācijas vai objektā atrodas ugunsdrošības signalizācijas sistēmas izpildedokumentācija (netika uzrādīta) – atbilstoši MK noteikumiem Nr. 238.</p> <p>Tehniskais stāvoklis vērtējams apmierinoši.</p> | <p>35</p> |

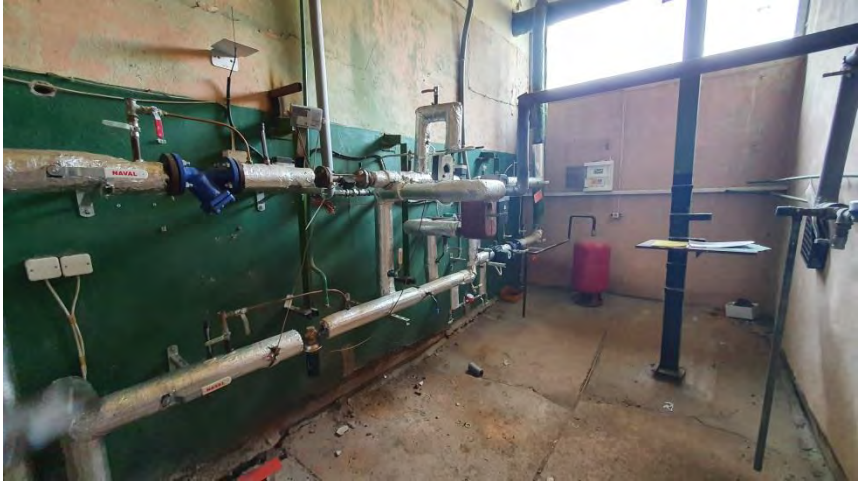
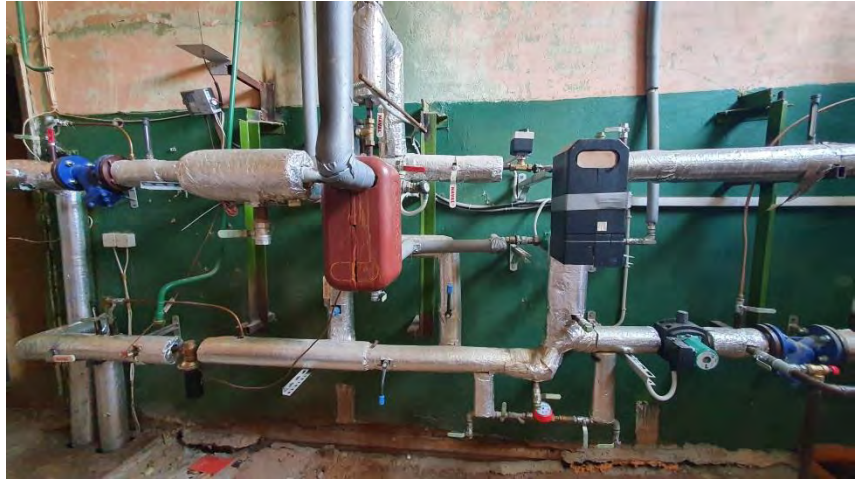
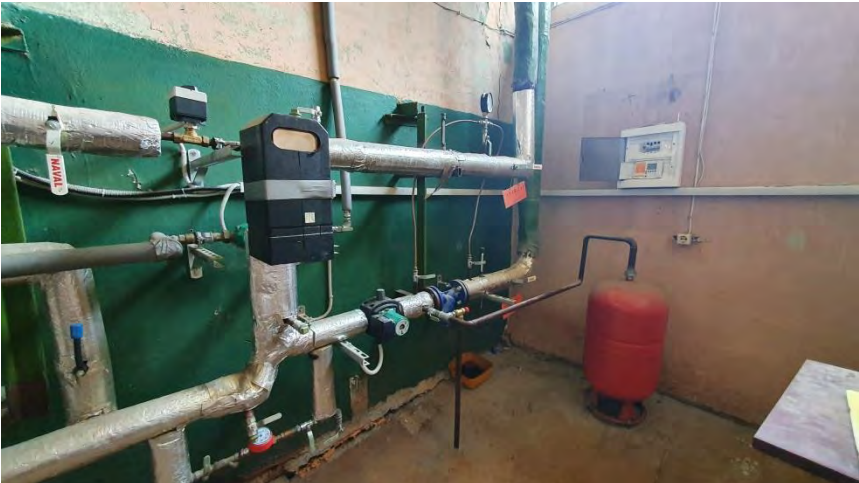
| 5.4.1. siltummezgla iekārta; apkures sistēmas veids, cauruļvadi, izplešanās tvertne; sistēmas kalpošanas ilgums, galvenie defekti, atbilstība normatīvo aktu prasībām; būves siltuma zudumi; vietējās katlumājas iekārta, aptuvenā maksimālā jauda | <p data-bbox="459 237 1366 383">Ēka ir pieslēgta pie centralizētiem siltumtīkliem. Siltumtīklu ievads ēkā un siltummezgls atrodas 1.stāvā. Cauruļvadi siltummezglā ir labi izolēti, dažos posmos ir veca cauruļvadu izolācija. Siltummezglā ir apkures un kārsta ūdens sagatavošanas siltummaiņi. Ēkai ir viencauruļu apkures sistēma ar apakšējo sadalījumu un vertikāliem stāvvadiem telpās. Siltummezgla stāvoklis vērtējams kā apmierinošs.</p> <div data-bbox="480 412 1342 891"> <p data-bbox="735 891 1086 920">5.4.1.1.attēls. Ēkas siltummezgls 1.stāvā</p> </div> <div data-bbox="480 940 1342 1420"> <p data-bbox="624 1420 1198 1449">5.4.1.2.attēls. Apkures un kārsta ūdens sagatavošanas siltummaiņi</p> </div> <div data-bbox="480 1464 1342 1944"> <p data-bbox="767 1944 1054 1973">5.4.1.3.attēls Izplešanās tvertne</p> </div> | 30 |

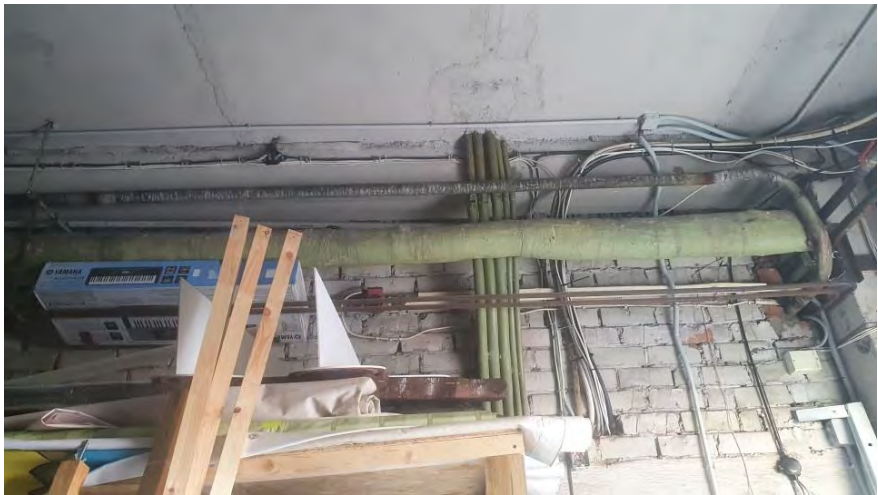
| | <p>5.4.1.4.attēls. Cauruļvadu posms 1.stāvā ar veco siltumizolāciju</p> <p>5.4.1.5.attēls. Cauruļvadu posms 1.stāvā ar veco siltumizolāciju</p> | |

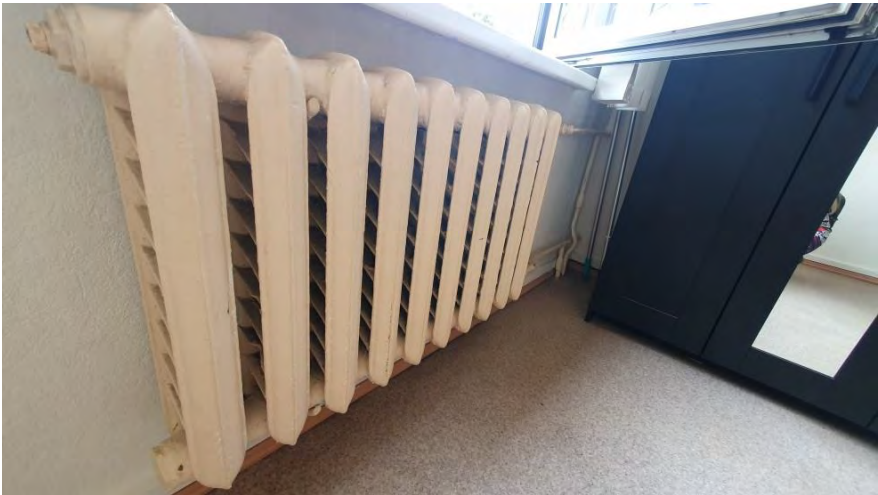
| <p>5.5.1. centrālāpkures sildķermeņi, kalpošanas ilgums</p> | <p>Sildķermeņi ir čuguna radiatori, termostati nav paredzēti, nav iespējas regulēt telpas temperatūru. Dažās telpās ir nomainīti tērauda radiatori ar termostatiem. Vertikāli apkures stāvvadi telpās ir montēti atklāti pie sienas. Apkures stāvvoklis vērtējams kā apmierinošs.</p> <p>5.5.1.1.attēls. Čuguna radiators kabinetā</p> | <p>35</p> |
