## **Ēkas (būves) tehniskās apsekošanas atzinums**

Laboratorija, Kliņānu iela 7, Rīga, kadastra Nr.0100 026 0008 001  
(būves nosaukums, adrese, būves kadastra apzīmējums un zemes vienības kadastra apzīmējums)

VAS "Valsts nekustamie īpašumi", līgums Nr. IZD/2019-VV/200/41  
(pasūtītājs, līguma datums un numurs)

Atzinums izsniegts 2021. gada 17.maijā

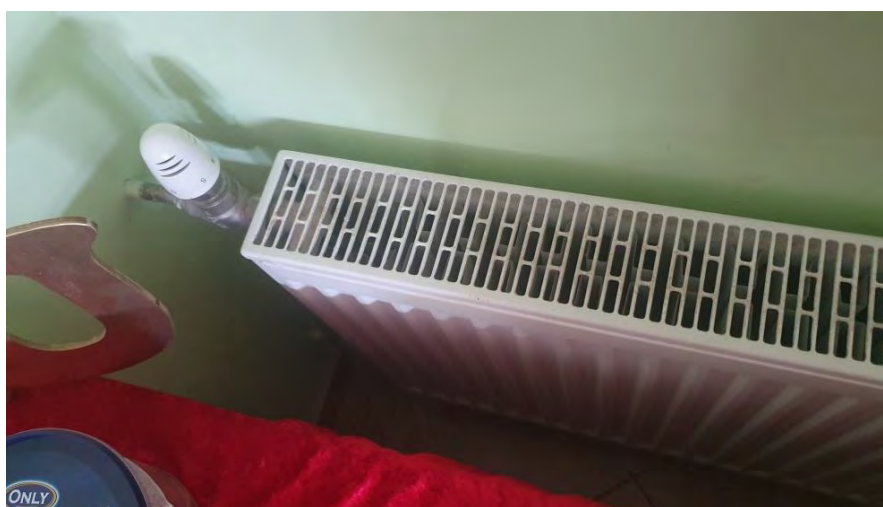
5.5.1.3.attēls. Tērauda radiators 1.stāvā ar nekorekti uzstādīto termostatu vertikāli

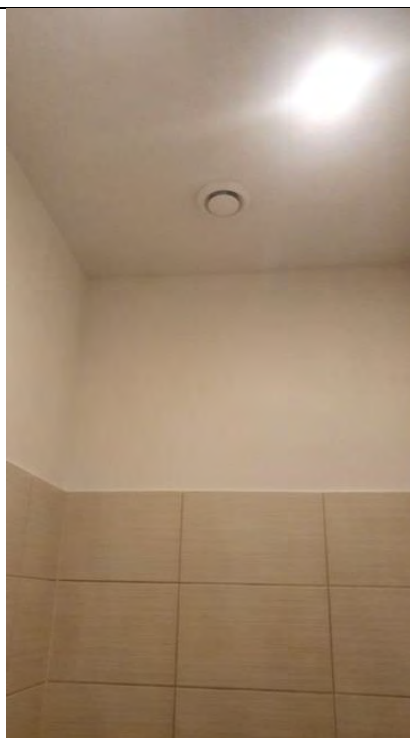
5.6.1.1.attēls. Nosūce WC mezglā 1.stāvā

| 5.6.1. ventilācijas un gaisa kondicionēšanas sistēma, iekārtas un citi elementi | Ēkā darbojas dabiskā gaisa pieplūde pa logiem un nosūce pa ventilācijas izvadiem uz jumta un lokālas gaisa nosūces ar ventilācijas restēm uz fasādes. 1.stāvā ir izbūvēta lokāla nosūces sistēma ar kanāla ventilatoru. Kopumā ventilācijas stāvoklis vērtējams kā apmierinošs. Gaisa kondicionēšana nav paredzēta. | 35 |

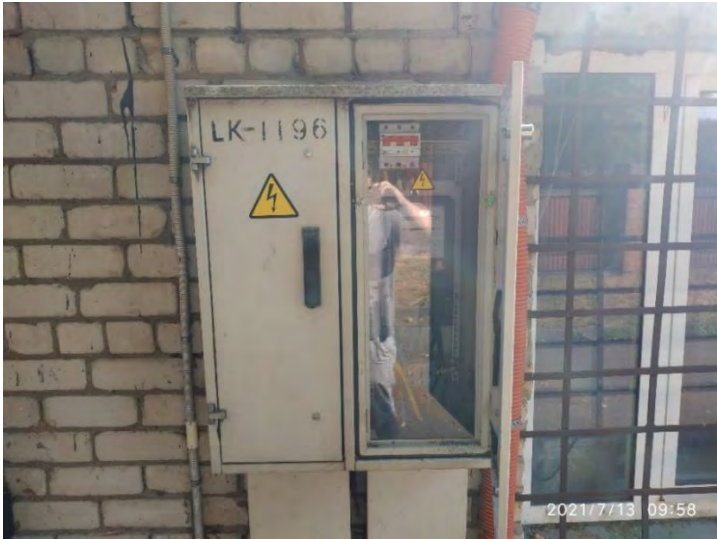
| 5.9.1. elektroapgādes avots, tīkla spriegums, ievada un sadalošās elektroiekārtas, barošanas pievadi liftam, siltummezglam, dežurapgaismojumam, pretdūmu aizsardzībai, citām iekārtām un iekārtām; spēka patērētāji, to jauda; kabeļu un vadu izolācijas pretestības mērījumu rezultāti, avārijas un evakuācijas apgaismojums un tā rezerves elektroapgādes | <p>C.64. Elektroiekārtas;<br/>C.64a. Elektrotīkli;</p> <p>5.9.1.1. attēls. AS "Sadales tīkls" sadalnes</p> | 30 |

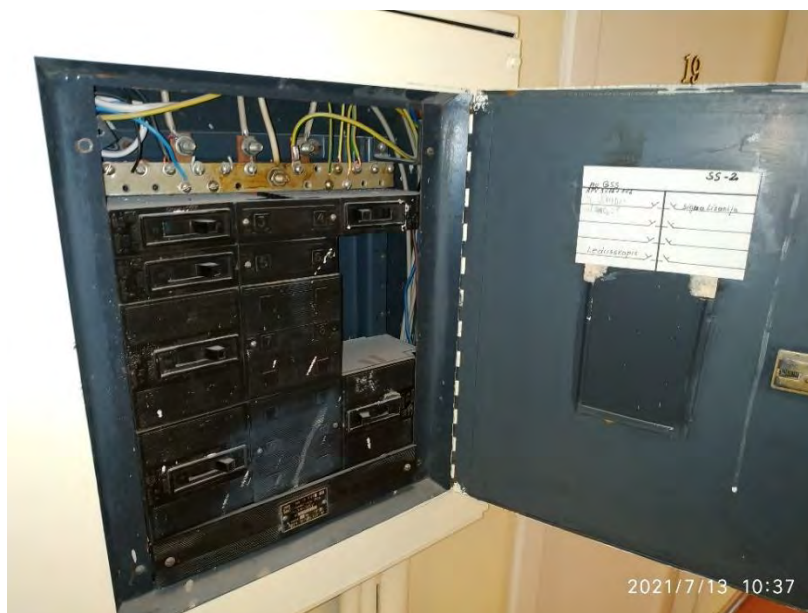
5.9.1.3. attēls. Grupu sadalne

| | <p>5.9.1.5. attēls. Vecā tipa gaismekļu piemērs</p> <p>5.9.1.6. attēls. Izejas gaismeklis</p> <p>Ēka ir pieslēgta pie elektroapgādes tīkliem, AS “Sadales tīkls” uzskaites sadalne atrodas ēkas teritorijā. Ēka ir aprīkota ar grupu sadalnēm stāvos, galvenā sadalne uzstādīta kāpņu telpā. Elektroapgādes sistēma izpildīta ar alumīnija un vara kabeļiem, kabeļi ir montēti zem un virsapmetuma. Gaismekļi daļēji nomainīti uz LED variantiem, ēka ir aprīkota ar evakuācijas apgaismojumu. Nav informācijas (izsniegti akti) vai ēkai ir veiktas elektroapgādes sistēmas pārbaudes (t. sk. mērījums), saskaņā ar MK noteikumiem Nr. 238. Kopējais elektroapgādes sistēmas statuss vērtējams apmierinoši.</p> | |

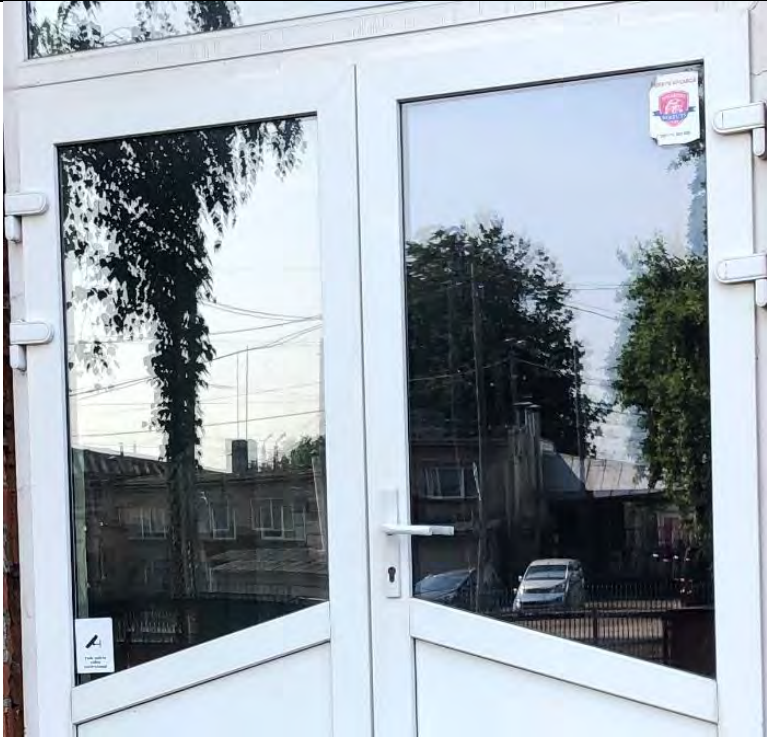
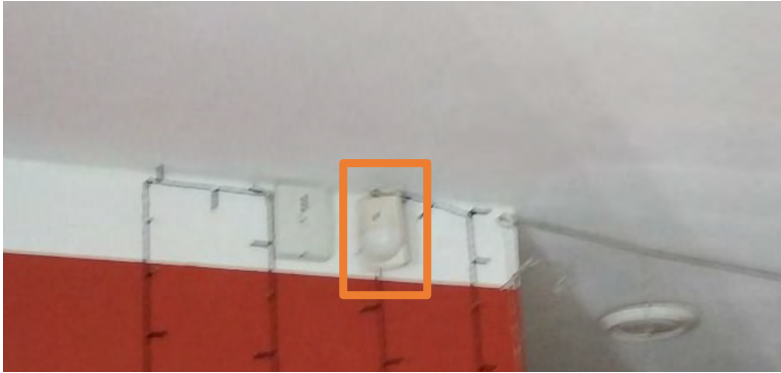
| | <p>5.10.1.1.attēls. Zīmes par apsardzi un videonovērošanu</p> <p>5.10.1.2. attēls. Kustību sensors</p> | |

| 5.10.1. apsardzes signalizācijas iekārtas veids, nodrošinājums ar rezerves elektroapgādi | <p>68. Apsardzes signalizācija;</p> <p>Gruntsgabala teritorija tiek apsargāta centrāli, pa teritoriju ir uzstādītas videonovērošanas kameras, kas apsardzes ēkā (lit. 010) tiek monitorētas, objektā uzturas vismaz 2 apsargi, kas pilda teritorijas apsardzes pienākumus. Papildus katram no ēkā esošajiem uzņēmumiem ir sava iekšējā telpu apsardzes sistēma, kas savienota ar apsardzes firmu.</p> <p>Ēkā ir uzstādīti kustību sensori, kas pieslēgti katra uzņēmuma izvēlētajai apsardzes firmai.</p> <p>Tehniskais stāvoklis ir apmierinošs.</p> | 30 |

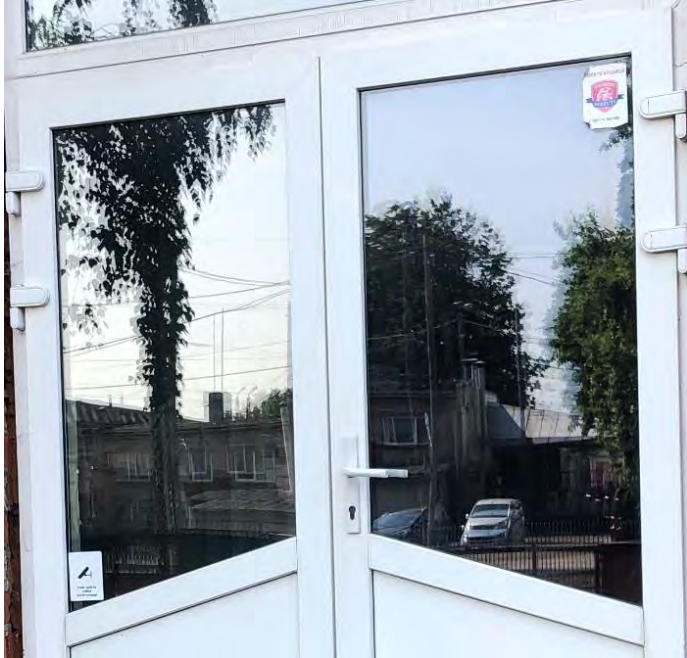
| 5.11.4.<br>videonovērošanas<br>ietaišu<br>uzskaitījums, to<br>veidi,<br>nodrošinājums ar<br>rezerves<br>elektroapgādi | <p>72. Videonovērošana;</p> <p>Gruntsgabala teritorija tiek apsargāta centrāli, pa teritoriju ir uzstādītas videonovērošanas kameras, kas apsardzes ēkā (līt. 010) tiek monitorētas. Papildus radošās apvienības "Pasaku nams" telpās ir uzstādīta individuāla videonovērošanas sistēma. SIA "Cosmoss" telpās videonovērošanas sistēmas nav.</p> <p>Tehniskais stāvoklis ir apmierinošs.</p> <p>5.11.4.1.attēls. Zīmes par apsardzi un videonovērošanu</p> | 30 |

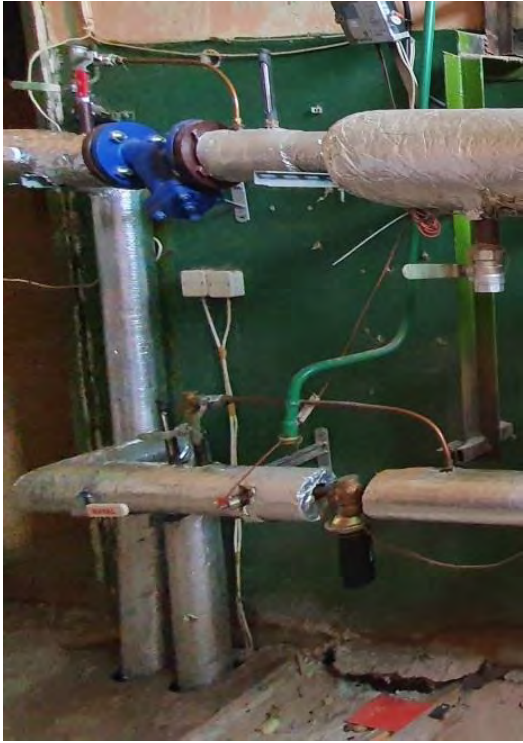
| 6.4.1. siltumapgādes avots, siltumtīkli, pievienojuma vieta | <p>Ēka ir pieslēgta pie centralizētiem siltumtīkliem. Stāvoklis vērtējams kā apmierinošs.</p> <p>6.4.1.1.attēls. Siltumtīklu ievads ēkas 1.stāvā</p> | 30 |
