2024.gada 09.septembrī

Atzinums par savstarpēji saistītu nekustamo īpašumu,
kas atrodas **Rīgas pilsētā, Kalēju ielā 78, Kungu ielā 34
un 13.janvāra ielā 25,**
tirgus vērtību

SIA «Rīgas nami»

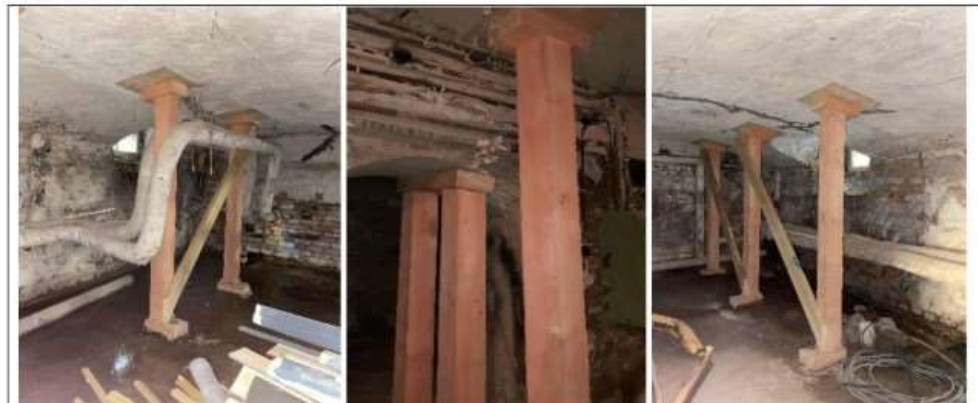
4.1.1.	Ēkas karkass, pamatu veids, to iedziļinājums, pārsegums, izmantotie materiāli, to stiprība, hidroizolācija, drenāža, būves aizsargapmales, ārsienu aizsardzība pret mitrumu
<p>5-stāvu mūra ēka ar pagrabstāvu. Akmens mūra lentveida pamati, uz koka režģoga un pāļiem. Pagrabstāvā - velvju pārsegumi. Lentveida mūra pamatu apakšējā daļa izbūvēta no laukakmeņiem smilts – kaļķu javā. Saskaņā ar Viktora Kopitina (sertifikāts Nr.3-00305,20-6374) 2016.gada 15.septembra "Tehniskās apsekošanas atzinumu" (turpmāk tekstā – tehniskās apsekošanas atzinums), kas ir pievienots 24.07.2017. apsekošanas akta Nr.RN-17-6-akt pielikumā Nr.1, konstatēts, ka "koka režģoga un pāļu augšējo galu koksne vietumis ir trupes bojāta pazemes ūdeņu līmeņa sezonālo svārstību rezultātā, kas savukārt izraisīja plaisu rašanos sienās un velvēs. Atsevišķā posmā pagraba grīdas līmenis ir zemāks par pamatu pēdu. Pamatu un pamatnes tehniskais stāvoklis kopumā vērtējams kā slikts." Detalizēts būves konstrukciju un daļu apraksts (t.sk. pagraba, virszemes sienu pārsegumu apraksts) iekļauts iepriekš minētajā dokumentā.</p> <p>Ir veikta ēkas pagraba pārseguma pastiprināšana ar pagaidu balstiem (30.11.2016. SIA "Hansaprojects" Atzinums par sociālās apkalpošanas centra ēkas Rīgā, Kungu ielā 34 atsevišķu konstrukciju veiktajiem nostiprināšanas darbiem (detaļizēts apraksts - 24.07.2017. apsekošanas akta Nr.RN-17-6-akt 3.pielikumā).</p> <p>Laikā no 29.11.2017. regulāri (1xmēnesī) tiek veikta pagraba pagaidu balstu konstrukciju pārbaude. Uz raksturīgākajām plaisām ēkas konstrukcijās ir uzstādīti marķieri un tiek veikts plaisu attīstības monitorings 1 x 3 mēnešos.</p> <p>Noniju rādītāju izmaiņas liecina par daļas novērojamo plaisu attīstības dinamiku - atvērumu platumu palielināšanos.</p> <p>Ir saņemts <u>būvspeciālista slēdziens</u>, kas apliecina 04.02.2020. veiktu atsevišķu konstrukciju vizuālo apskati, kuras gaitā tika konstatēts, ka ēka netiek ekspluatēta, turpinās tās atsevišķu ārsienu posmu un pārsedžu deformāciju attīstība, atsevišķās vietās notiek ārsienu apmetuma atslāpošanās (slēdziens pievienots šī akta <u>1.pielikumā</u>).</p> <p>Pamatojoties uz būvspeciālista slēdzienu tika veikta fasādes atslāpojuma noņemšana (akts pievienots šī akta 2.pielikumā), un atbilstoši SIA "Hansaprojects" izstrādātajiem nostiprināšanas darbu risinājumiem, 16.04.2020. tika veikta pret 13.janvāra ielu orientētās ēkas fasādē (galasienā) esošo deformēto pārsedžu nostiprināšana ar mūrī iebūvētiem metāla leņķprofilēm.</p> <p>24.04.2020. tika saņemts <u>atkārtots būvspeciālista slēdziens</u>, kur konstatēts, ka nepieciešamie darbi ir veikti atbilstoši piedāvātajiem risinājumiem, bet turpmāk līdz ēkas pārbūves, atjaunošanas vai restaurācijas darbu veikšanai nepieciešams:</p> <ul style="list-style-type: none"> - veikt plaisu monitoringu (ne mazāk kā 1x kvartālā); - turpmāk veikt regulāru ēkas vizuālo apskati (ar papildus fasāžu pārbaudi), konstatējot defektus – nodrošināt nodauzīšanu vai noseģšanu ar aizsargtīklu. <p>Šī akta 1.-12.pielikumos pievienoti no 08.2021. – 07.2022. SIA "JIMARI" balstu pārbaudes akti, kas apliecina, ka 40 balsti apsekoti un balstu konstrukcijas ir pārbaudītas un tie atbilst būvspeciālista V.Kopitina (sert.Nr. 3-00305) pagrabbstāva pārseguma nostiprinājuma risinājuma definētajām prasībām.</p> <p>2021.gadā tika veikta ēkas konstrukciju padziļināta izpēte, lai sagatavotu darba uzdevumu ēkas konstrukciju atjaunošanas būvprojekta izstrādei, pēc kura realizācijas varētu tikt atsākta ēkas ekspluatācija (SIA "Arhitektoniskās izpētes grupa" veiktās tehniskās apsekošanas atzinums šī akta pielikumā).</p>

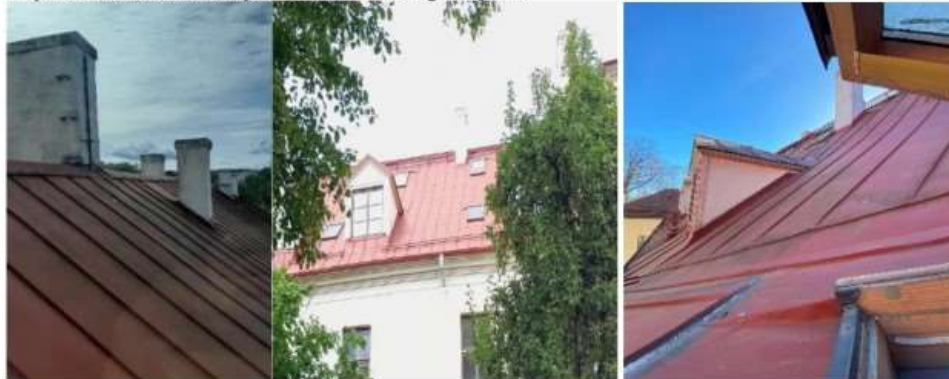
4.1.2. Jumta konstrukcija un materiāls, ieseguma un ūdens noteku sistēmas veids, konstrukcija un materiāls

Jumta segums - gluds divslīpju, cinkotā valcprofila skārda segums ar izbūvētiem bēniņiem un jumta logiem, kas no ārpuses krāsots. Ēkas jumta konstrukcijas lielākoties ir apšūtas, vai aizbūvētas ar ģipškartona loksniem. Kopumā jumta konstrukciju un ieseguma tehniskais stāvoklis ir apmierinošs. Lietus ūdens novadīšanas sistēma ir apmierinošā stāvoklī. Uz jumta uzstādītas sniega barjeras.

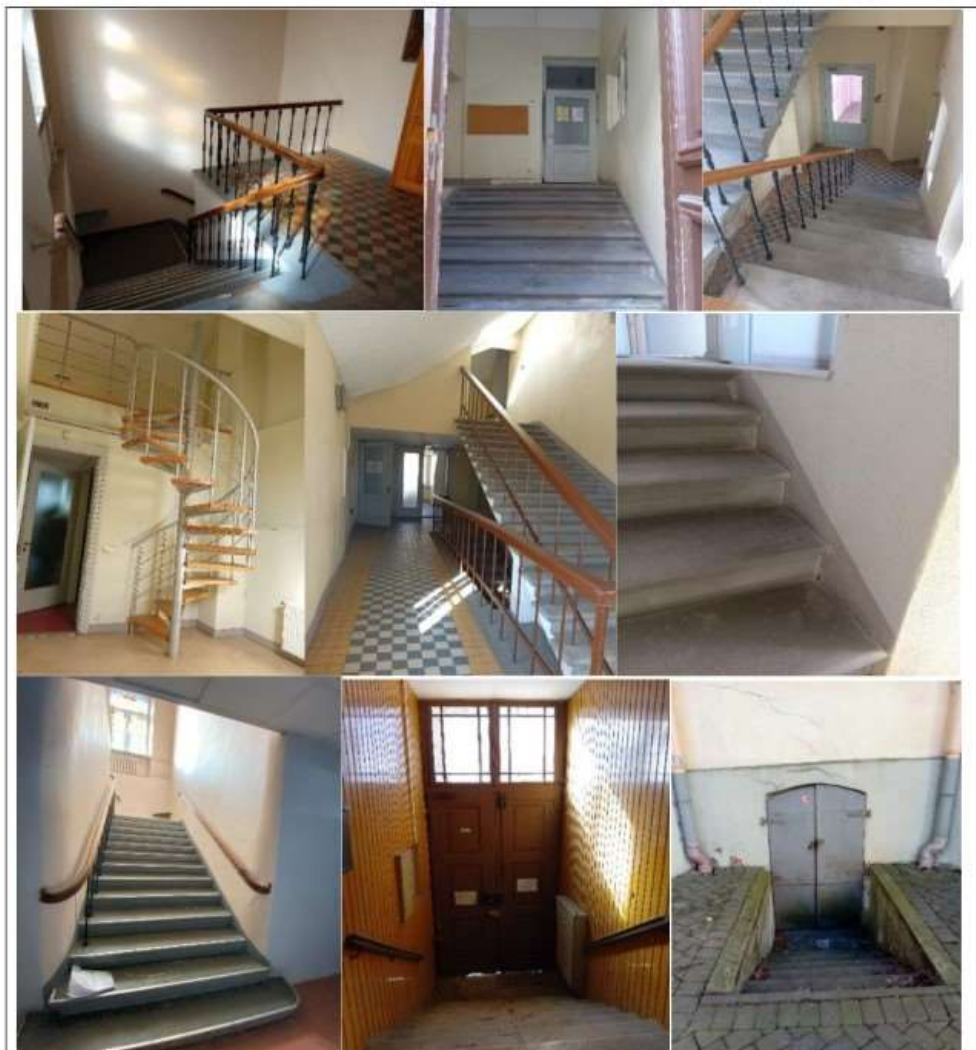
Kāpnes – galvenokārt monolitā betona un dzelzsbetona, betona un dzelzsbetona pakāpienu uz metāla laidsijām, ka arī koka konstrukcijas. No trešā uz ceturto un no ceturto uz piekto stāvu kāpnes – metāla-koka vītņi. Atsevišķi pakāpieni ar betona izdrupumiem, nošķēlumiem un plaisām, ka arī ar nodilumu. Kopumā kāpņu konstrukciju tehniskais stāvoklis ir apmierinošs.

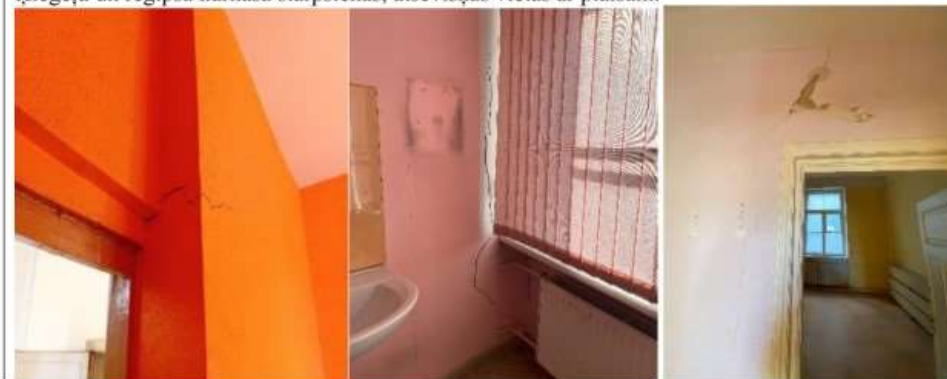
4.1.5. Starpsieni veidi un konstrukcijas, skaņas izolācija

Ķieģeļu un režģiša karkasa starpsienas, atsevišķās vietās ar plaisām.

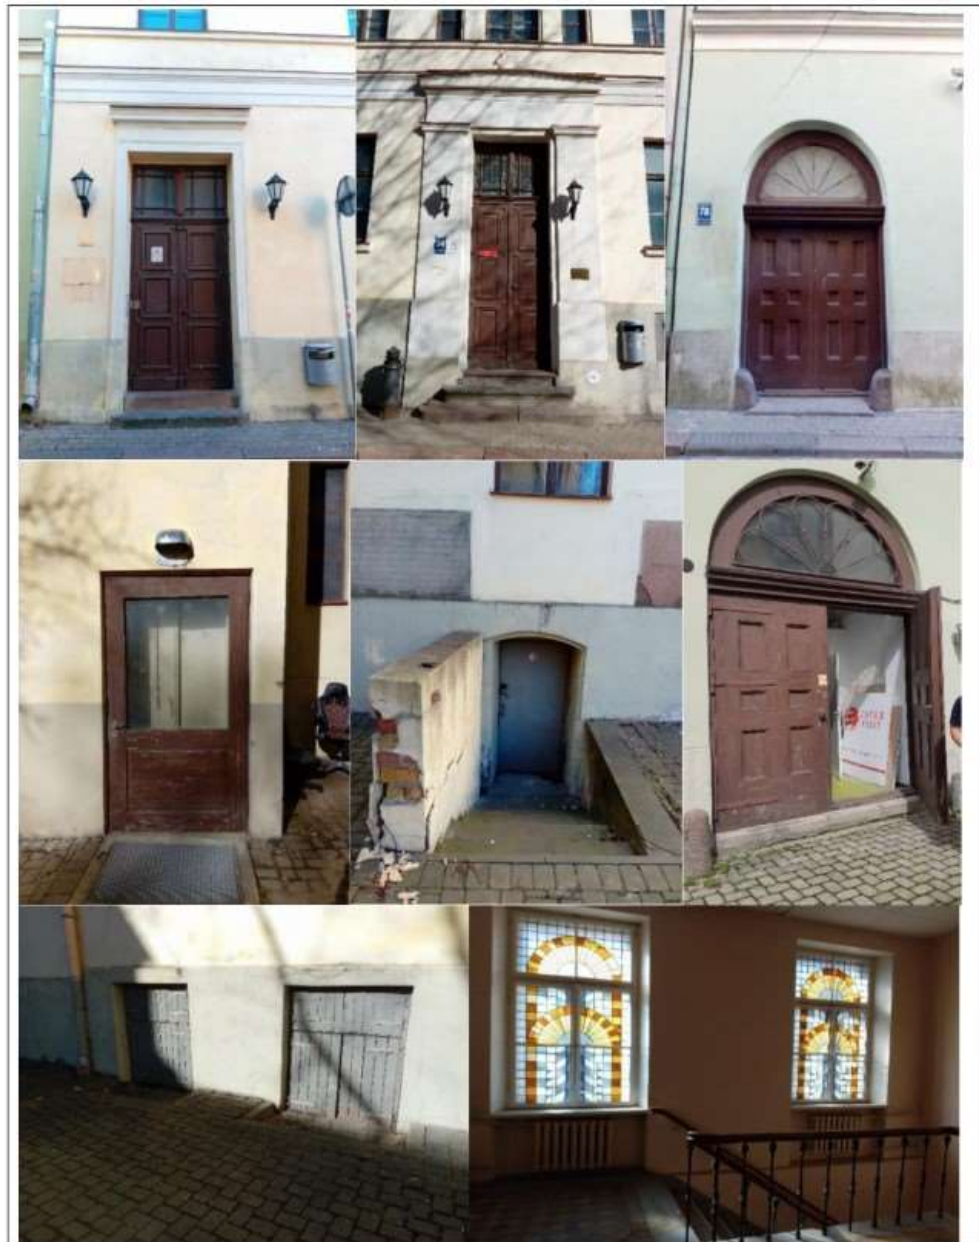
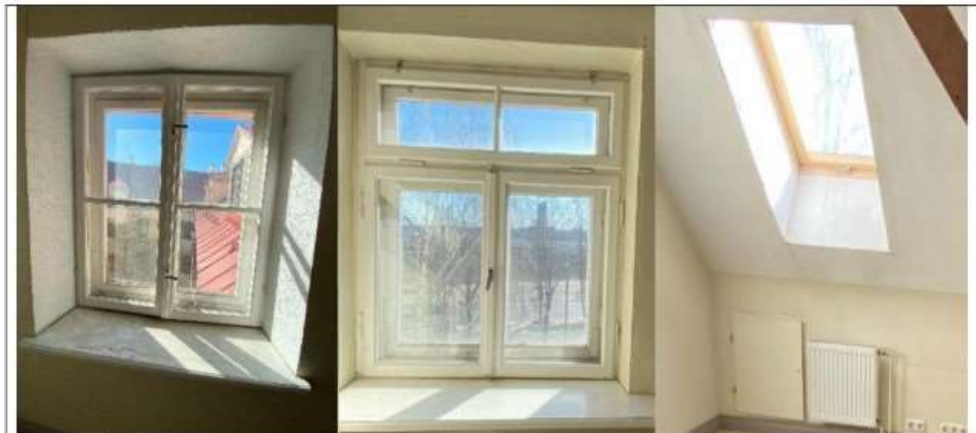
4.1.7.	Logu un durvju, skatlogu (vitrīnu), slēgu, ārdurvju, iekšdurvju un vārtu materiāls, veidi un konstrukcijas, jumtiņi un marķizes
Pirmajā un otrajā stāvā vēsturiskajiem koka logiem ir konstruktīvi un blīvējuma bojājumi. Kopumā – logu stāvoklis ir apmierinošs un to nomaiņa vai remonts šajā ēkā nav prioritārs.

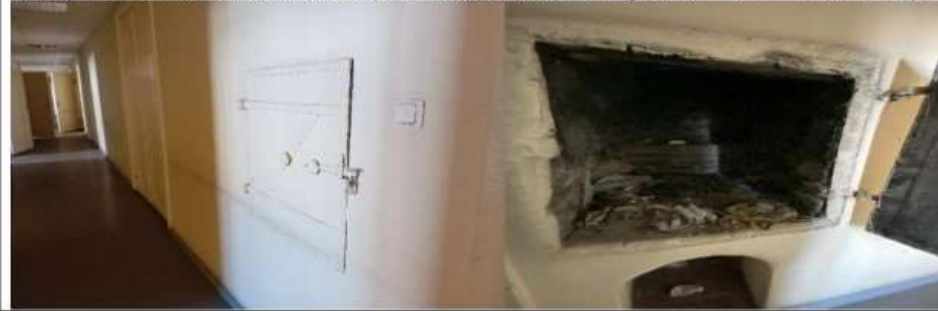
4.1.8. Krāšņu, kamīnu, virtuves pavadu un dūmeņu veidi, konstrukcija, materiāls un apdare. Atbilstība ugunsdrošības prasībām

Dūmeni netiek izmantoti kā dūmkanāli. (Ņemot vērā, ka ēka netiek ekspluatēta – dūmkanāli netiek tīrīti).

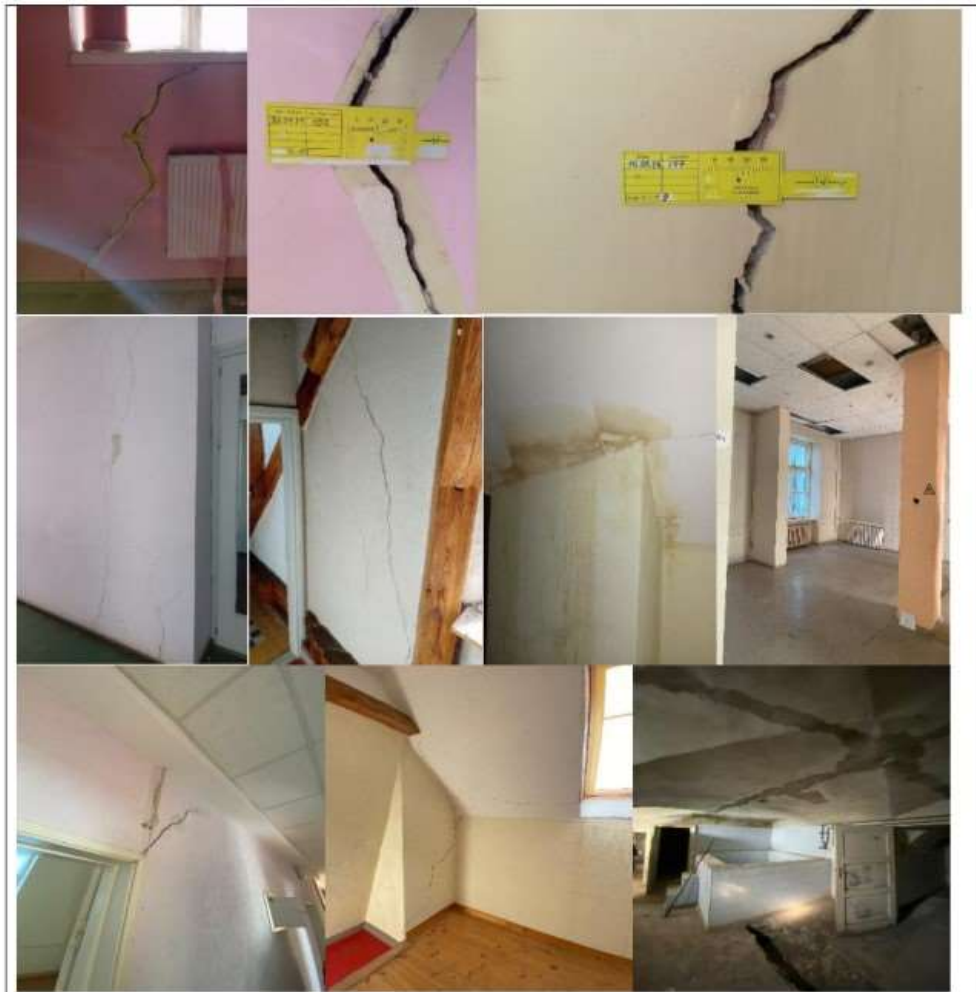
4.1.9. Iekštelpu kosmētiskā stāvokļa apraksts

Kabinetos un gaitēnos, kā arī piektajā stāvā griestu un sienu apmetumā ir plaisas. Ēkas virszemes stāva telpu kosmētiskais stāvoklis morāli novecojis.

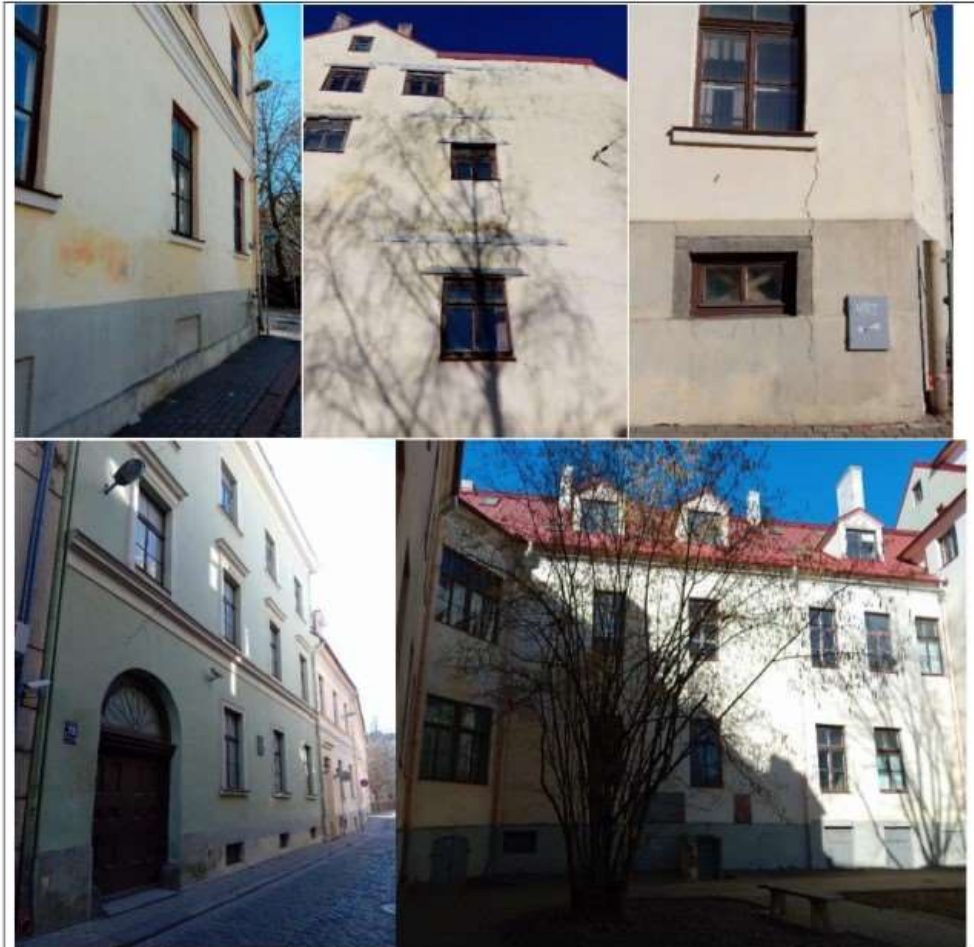
4.1.10. Fasāžu virsmu apdare. Fasādes detaļas, to materiāls

Fasādes apmestas un krāsotas. Plaisas ārsienās un pārsedzē, starpdzegas un logu ailes taisno līniju lūzums. Ēkas gala fasāde (pret 13.janvāra ielu) ir saplaisājusī. 2016.gada novembrī veikta ēkas gala sienas, fasādes, kas orientēta pret 13.janvāra ielu, plaisu zonas un tajā esošo deformēto pārsedžu nostiprināšana ar mūrī iebūvētām savilcēm. Uz plaisām uzstādīti marķieri un tiek veikts plaisu attīstības monitorings. Aktuālie monitoringa dati iekļauti 05.05.2022. plaisu attīstības monitoringa atskaitē (14.pielikums). 16.04.2020. atbilstoši SIA "Hansaprojects" izstrādātajiem nostiprināšanas darbu risinājumiem, tika veikta pret 13.janvāra ielu orientētās ēkas fasādē (galasienā) esošo deformēto pārsedžu nostiprināšana ar mūrī iebūvētiem metāla leņķprofilēm.

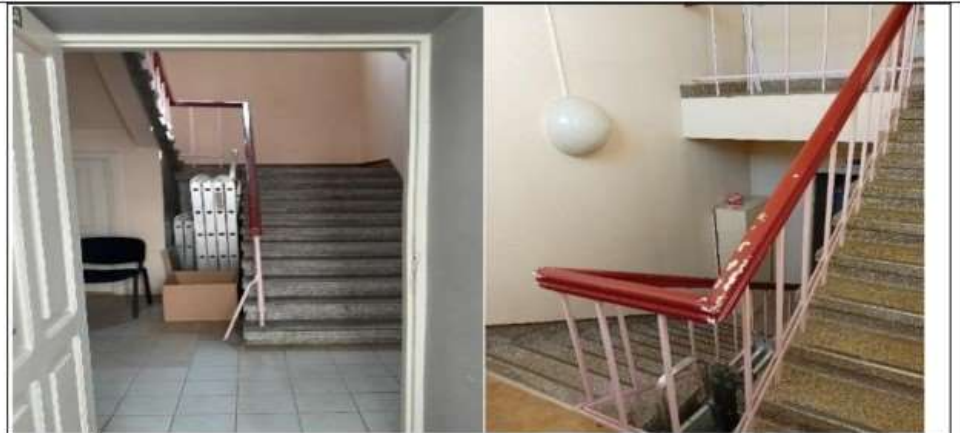
4.2.4.	Kāpņu veids, konstrukcija un materiāls; kāpņu laukumi (podestī), margas. Kāpņu telpas sienu stāvoklis kāpņu elementu iebūves vietās. Lieveņi un pandusi. Avārijas, pagraba, ugunsdzēsēju kāpnes un palīgkāpnes.
<p>Iekšējās kāpnes no dzelzsbetona ar metāla margām. Ugunsdzēsības kāpņu nav. Saskaņā ar Viktora Kopitina (sertifikāts Nr.3-00305,20-6374) 2016.gada 8.aprīļa "Tehniskās apsekošanas atzinumu" (turpmāk tekstā – tehniskās apsekošanas atzinums), kas ir pievienots 24.07.2017. apsekošanas akta Nr.RN-17-6-akt pielikumā Nr.2, konstatēts, ka "kāpņu apakšējās daļas laidsijas un sijas, uz kurām tās balstās ievērojami korozijas bojātas ilglaicīga mitruma iedarbības rezultātā. Kopumā kāpņu konstrukciju tehniskais stāvoklis ir neapmierinošs."</p>

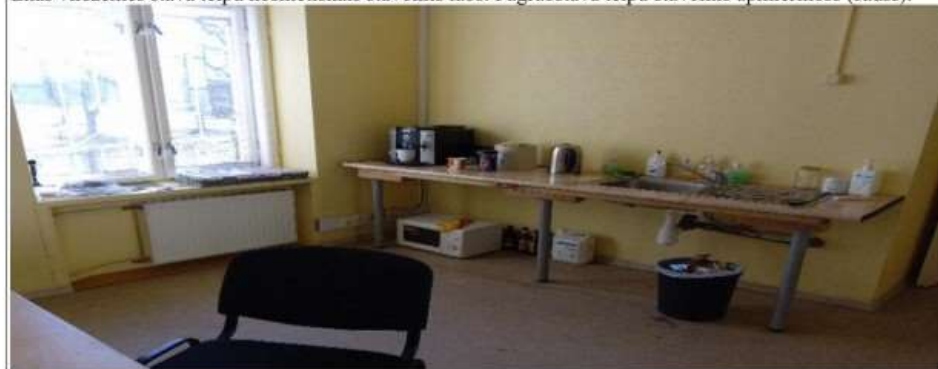
4.2.9. Iekštelpu Kosmētiskā stāvokļa apraksts

Ēkas virszemes stāva telpu kosmētiskais stāvoklis labs. Pagrabstāva telpu stāvoklis apmierinošs (saus).

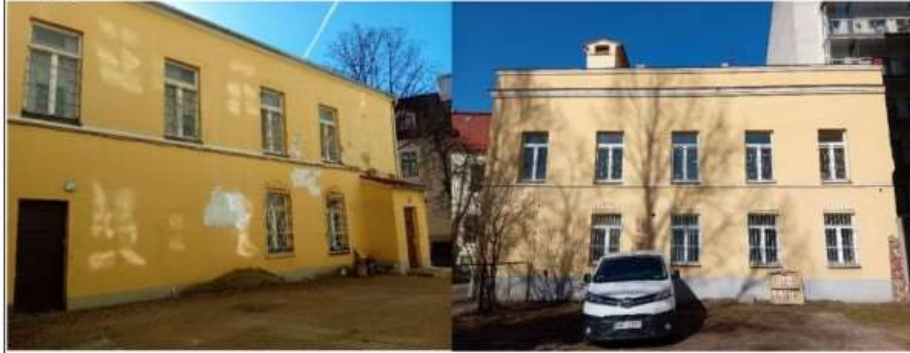
4.2.10. Fasāžu virsmu apdare. Fasādes detaļas, to materiāls.

Fasādes apmestas un krāsotas. Vērojama apmetuma un krāsojuma atdalīšanās (pastiprināti – iekšpagalmā).

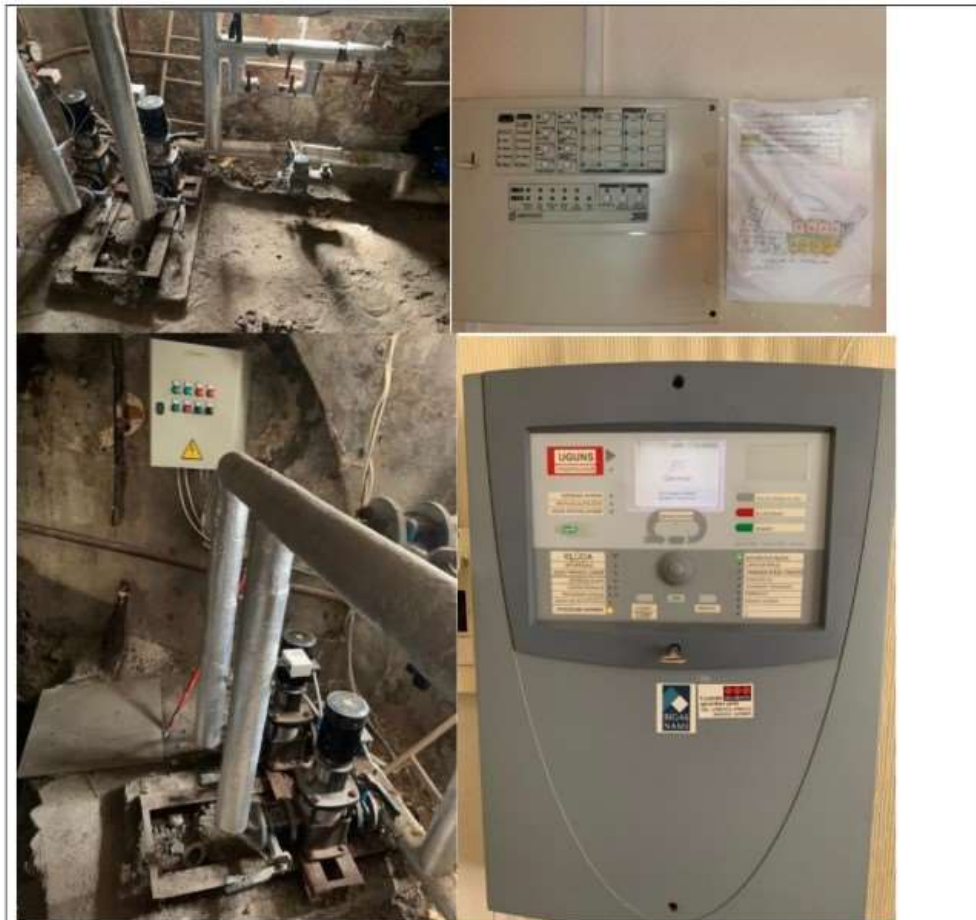
5.1.2.	<p>Uguns aizsardzības sistēmas un ugunsdzēsības līdzekļi - automātiskā ugunsgrēka atklāšanas un trauksmes signalizācijas, automātiskā ugunsgrēka balss izziņošanas, stacionārās ugunsdzēsības, gaisa virspiediena un dūmu izvades sistēmas, iekšējais ugunsdzēsības ūdensvads, izgaismotas evakuācijas izeju norādes zīmes</p>
<p>Ēkā ir nodrošināta:</p> <ul style="list-style-type: none"> - iekšējā ugunsdzēsības ūdensapgādes sistēma, kurā ir divi ūdens spiediena paaugstināšanas sūkņi un 8 ugunsdzēsības krāni; - ar evakuācijas izeju izgaismotām zīmēm; - ugunsgrēka atklāšanas un trauksmes signalizācijas sistēmu. - ar pārmēsājamiem ugunsdzēsības pulvera aparātiem. <p>Sākot ar 2018./2019. ziemas sezonu ēka Kungu iela 34 netiek ekspluatēta, īpašumam atslēgta ūdens padeve. Ūdens padeve atjaunota 2021. gadā – ēkas Kalēju 78 (003) vajadzībām.</p>

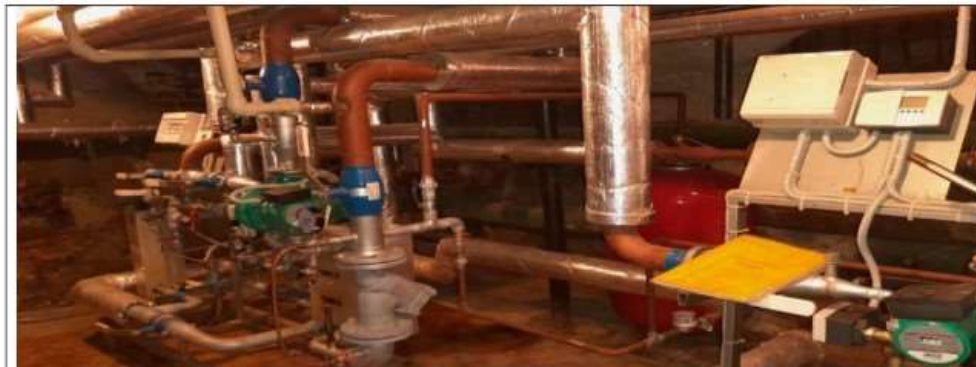
5.1.4. Siltummezgla iekārta. Apkures sistēmas veids. Būves siltuma zudumi. Centrālapkures sildķermeņu veids.

Ēka ir pieslēdzama centrālajai pilsētas siltumapgādes sistēmai. Sākot ar 2018./2019. ziemas sezonu tā tika atslēgta no AS Rīgas Siltums siltumfikliem. Siltuma padeve daļēji (nodrošinot Kalēju 78 ēkas 003 apkuri, atjaunota 2021. gadā

Ēkas pagrabstāvā izvietota AS "Rīgas siltums" siltumtrase (ekspluatācijas aizsargjosla gar pazemes siltumvadu, siltumapgādes iekārtu un būvi).

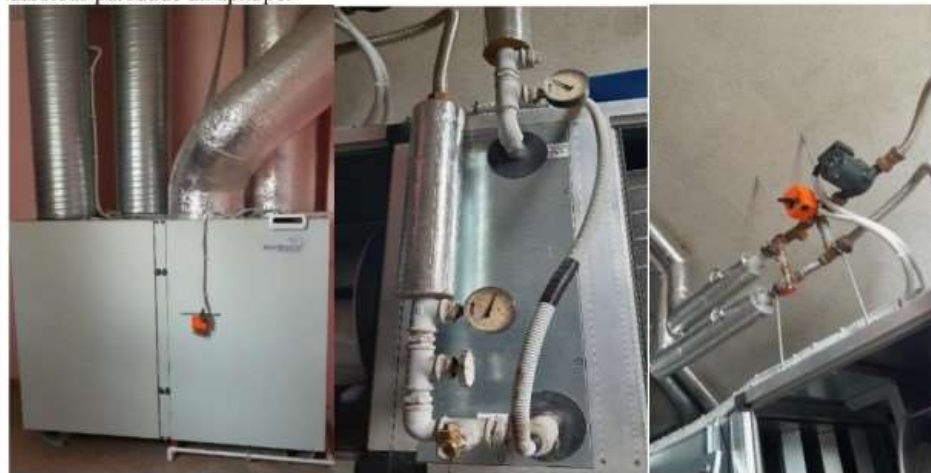
5.1.5. Ventilācijas un gaisa kondicionēšanas sistēma, iekārtas un citi elementi

Ēkas 3.un 4. stāvos ierīkota centralizēta ventilācijas sistēma (2018./ 2019. gadā atslēgta). Nav veikta darbības pārbaude un apkope.

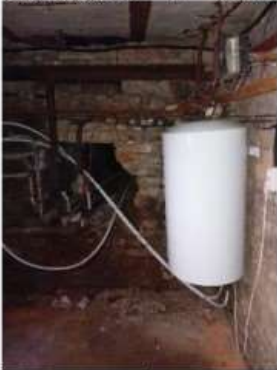
5.2.1.	Iekšējā aukstā ūdensvads ievads, ūdens mērītājs, cauruļvadi un ietaises; Kanalizācijas notekūdeņu novadīšanas sist.
Ūdensapgādes un kanalizācijas sistēmas saistītas ar ēkas Kungu ielā 34 sistēmām.
