Nekustamā īpašuma – apbūves

**Ludzas novada
Zilupē, Raiņa ielā 36,
“Zilupes arodvidusskola”**

novērtējums

Ēkas (būves) vizuālās apsekošanas atzinums

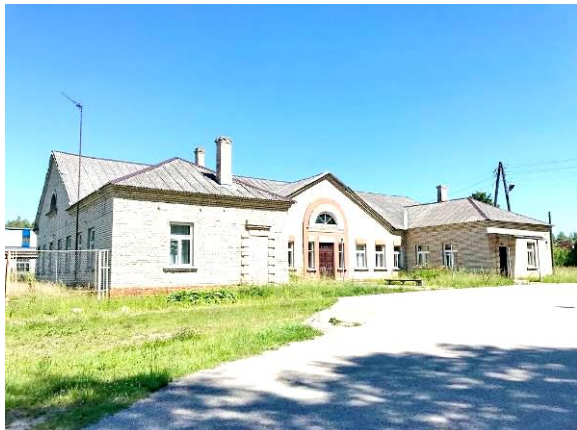
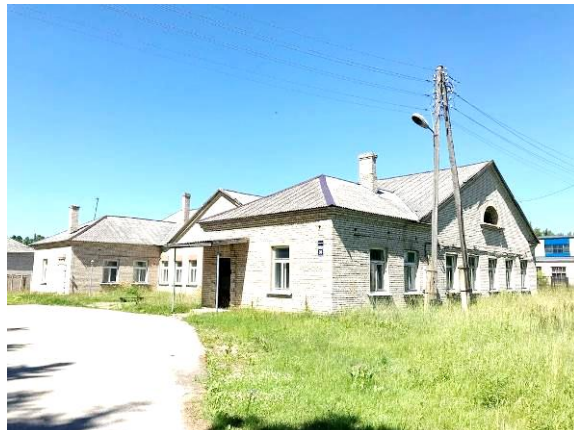
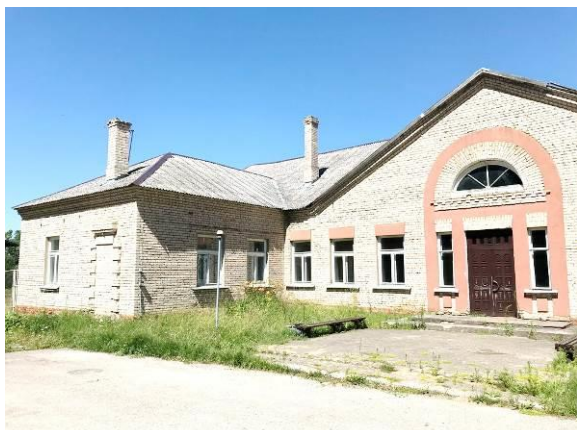
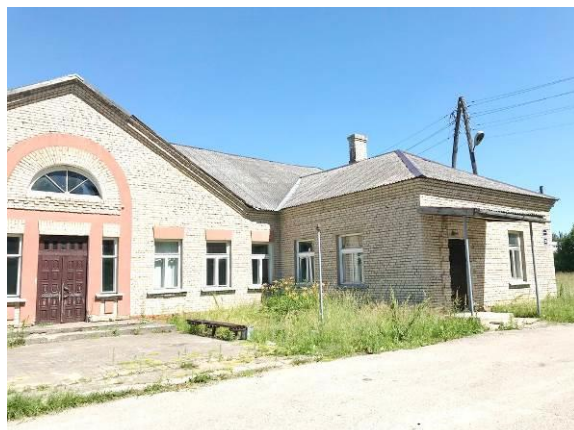
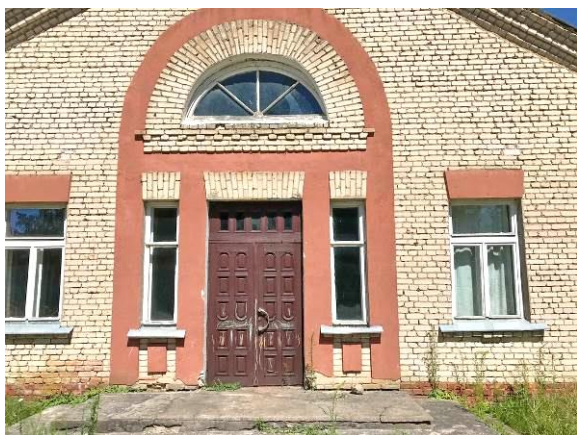
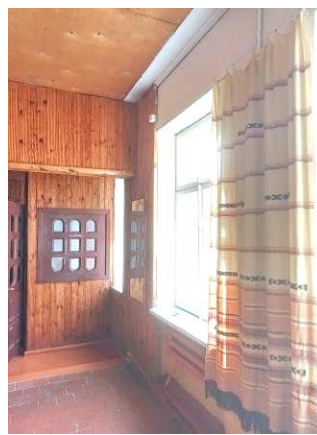
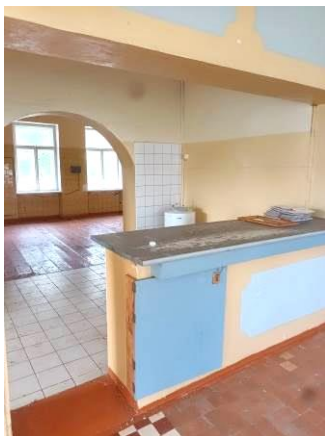
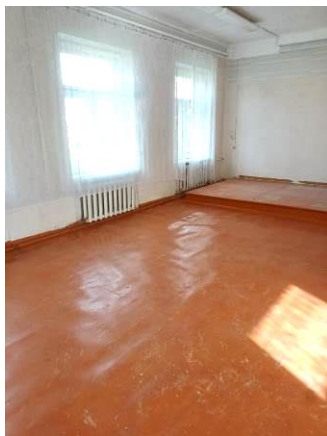
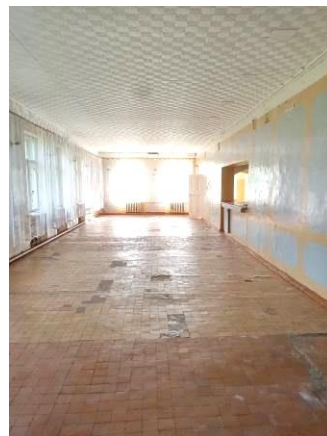
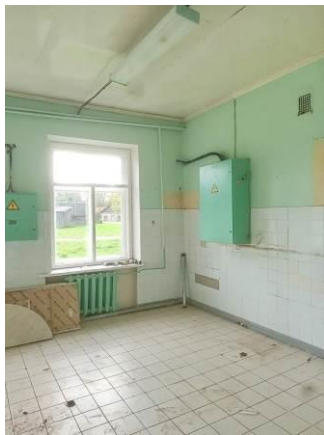
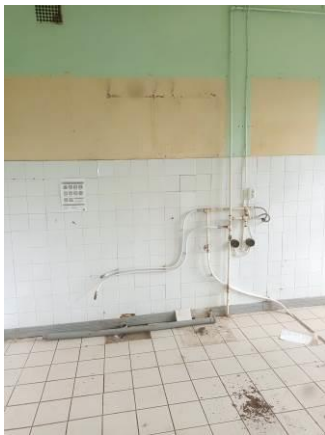
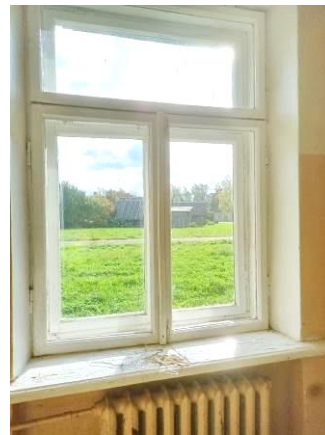
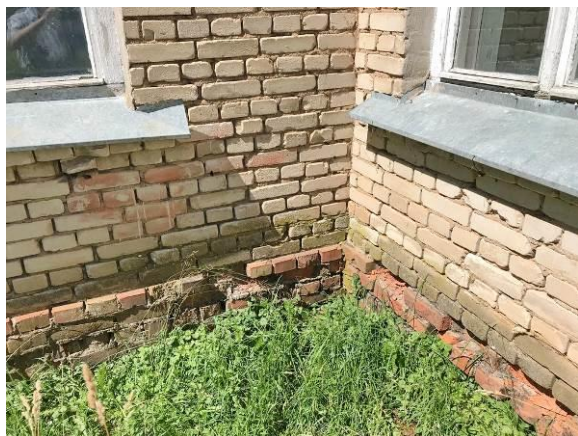
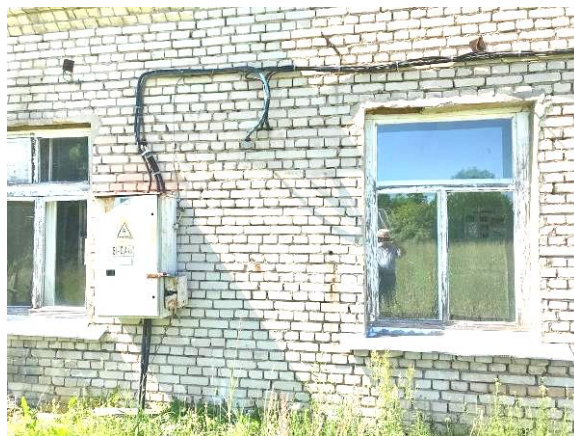
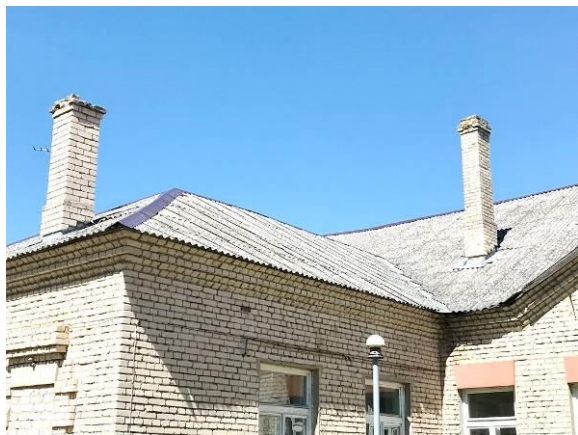
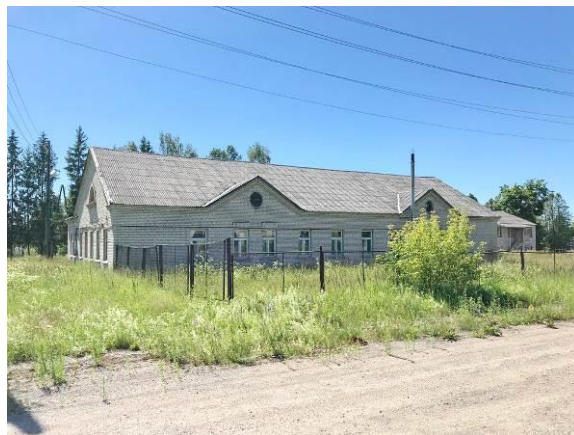
1.6. NOVĒRTĒJAMĀ OBJEKTA FOTOATTĒLI

Ēka ilgstošu laiku netiek izmantota, telpu iekšējā apdare nolietota. Kopumā ēkas pamatkonstrukcijas ir nosacīti apmierinošā tehniskā stāvoklī.

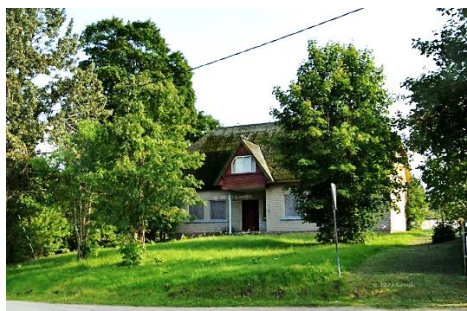
- 1) īpašumu Rēzeknes novada Mākoņkalna pagasta Lipuškos, Rāzņas ielā 4. Īpašuma sastāvā ietilpst zemes gabals ar platību 2 057 m² un ķieģeļu 1-stāva nedzīvojamā ēka ar kopējo platību 188,7 m². Ēkas pamatkonstrukcijas ir apmierinošā tehniskā stāvoklī. Īpašums pārdots 2024. gada februārī par 10 400 EUR.

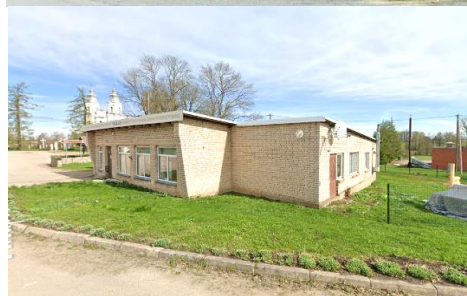
- 2) īpašumu Rēzeknes novada Bērzgales pagasta Bērzgalē, Rītupes ielā 11. Īpašuma sastāvā ietilpst zemes gabals ar platību 1 173 m² un ķieģeļu 1-stāva nedzīvojamā ēka ar kopējo platību 240,7 m². Ēkas pamatkonstrukcijas ir apmierinošā tehniskā stāvoklī. Īpašums pārdots 2023. gada augustā par 12 000 EUR.

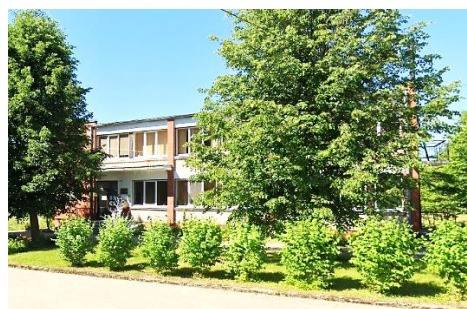
- 3) īpašumu Rēzeknes novada Audriņu pagasta Audriņos, Lidicas ielā 17. Īpašuma sastāvā ietilpst zemes gabals ar platību 1 292 m² un ķieģeļu 2-stāvu nedzīvojamā ēka ar kopējo platību 376,9 m². Ēka ir apmierinošā tehniskā stāvoklī. Īpašums pārdots 2023. gada jūnijā par 19 400 EUR.

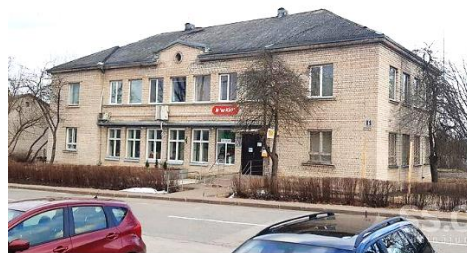
- 4) īpašumu Ludzas novada Zilupē, Partizāņu ielā 5. Īpašuma sastāvā ietilpst zemes gabals ar platību 1 285 m² un ķieģeļu 2-stāvu nedzīvojamā ēka ar kopējo platību 666,7 m². Ēka ir apmierinošā tehniskā stāvoklī. Īpašums pārdots 2023. gada jūnijā par 30 000 EUR.

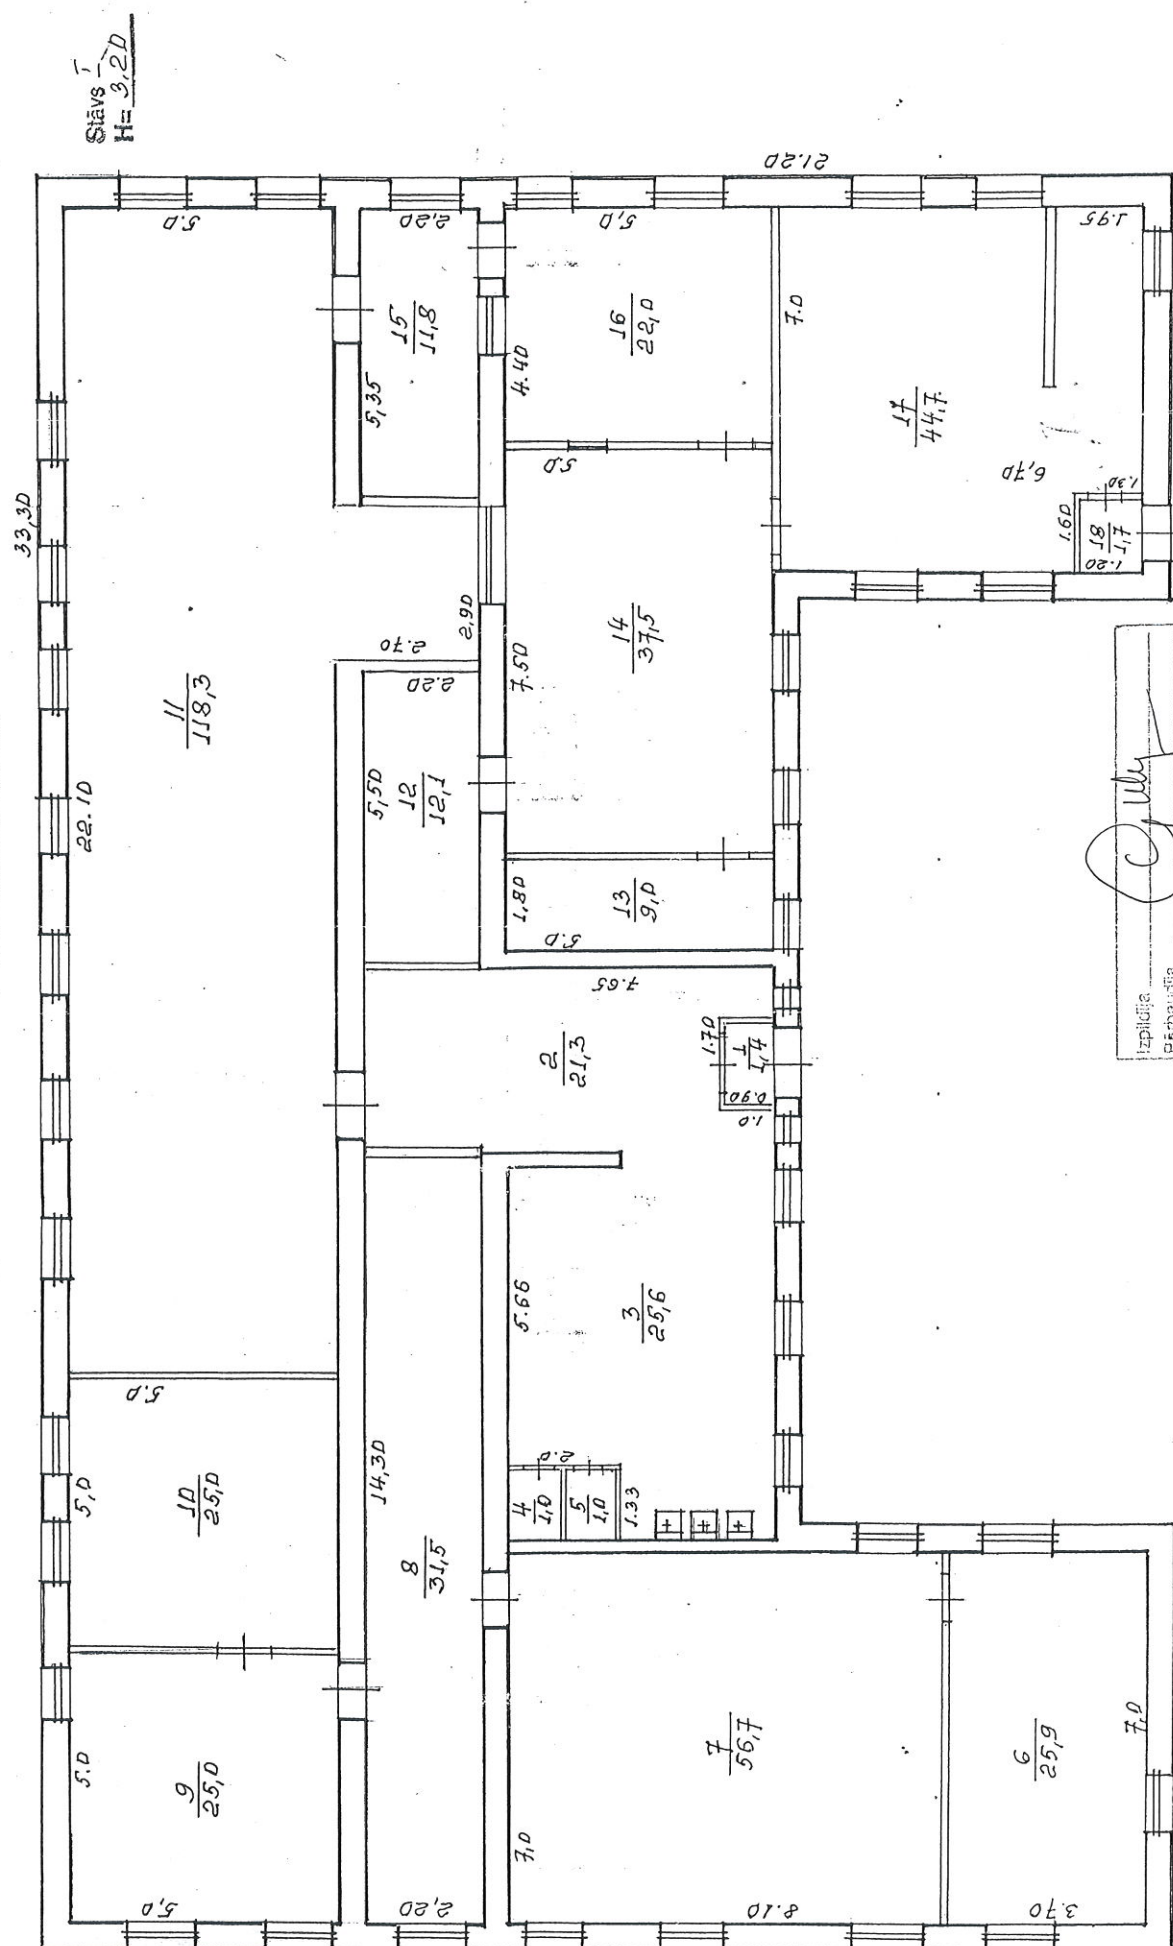
ĒKU SITUĀCIJAS PLĀNS

Stāvs I
H= 3.20

Mērogs 1:100

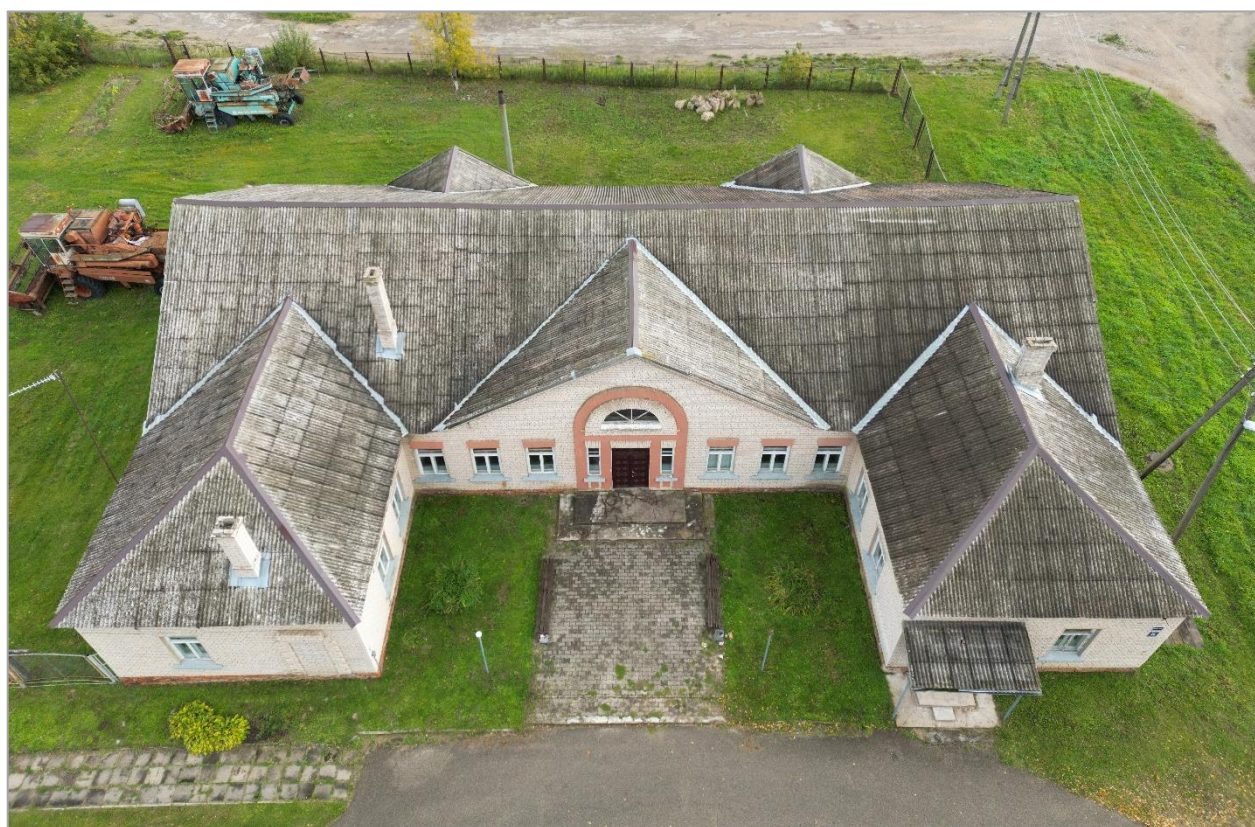
1.att. Apsekotā ēka

4.1. Vizuāli apsekojot ēku Raiņa ielā 36, Zilupē (ēkas kadastra apzīmējums 6817 003 0042 001), konstatēts, ka ēkas galvenās būvkonstrukcijas, t.i. ēkas pamati, sienas, pārsegumi, jumta konstrukcijas kopumā ir apmierinošā stāvoklī. Ap ēkas pamatiem laika gaitā pieaudzis kultūrslānis, kā rezultātā sienu lejas daļā novērojama mitruma izplatība, lokāli izdrupumi, mūra erozija cokola zonā. Pirmā stāva grīda daļā ēkas ir avārijas stāvoklī, lokālās zonās iebrukusi. Ārsienās atsevišķās zonās konstatētas plaisas, kas varētu būt saistītas ar ēkas daļu nevienmērīgas sēšanās procesiem. Jumta konstrukcijas apmierinošā/labā tehniskā stāvoklī, konstatēti nelieli lokāli bojājumi mitruma iedarbības rezultātā dēļ jumta seguma bojājumiem. Jumta segums – viļņotās azbestcements loksnes ir neapmierinošā stāvoklī – vairākas loksnes ieplīsušas, atsevišķās vietās nokrišņu ūdens nonāk bēniņos un uz jumta konstrukcijām. Ēkai nav izbūvēta lietus ūdens noteksisatēma. Vairākiem skursteņiem augšdaļā konstatēta vēra ņemama mūra erozija, nokrituši vairāki ķieģeļi. Ēkas iekšējā apdare un inženiertīkli pilnībā nolietojusies. Ailu elementi nolietojusies, bojāti, sliktā tehniskā stāvoklī, ar zemu energoefektivitāti. Ēkā konstatēta patvaļīgā būvniecība, t.sk. tāda, kas skar nesošās konstrukcijas (ailu pārbūves nesošajās sienās).
