BŪVES TEHNISKĀS APSEKOŠANAS ATZINUMS

Pokaiņu informācijas centra ēka

"Pokaiņu mežs", Naudītes pag., Dobeles nov., LV-3701,

Tehniskās apsekošanas atzinums

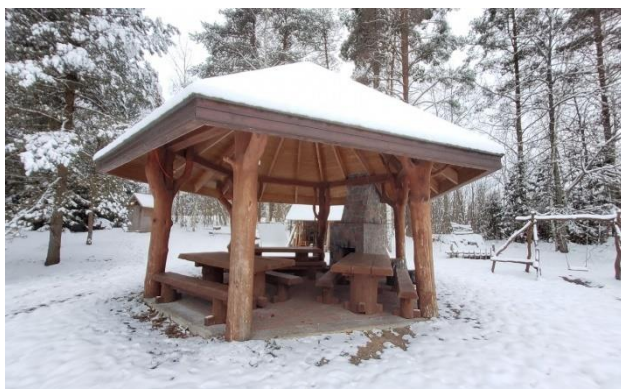
3.3. Apstādījumi un mazās arhitektūras formas	-
<i>Dekoratīvie stādījumi, zāliens, lapenes, ūdensbaseini, skulptūras</i>	
Teritorijā ap ēku galvenokārt aug mežs, bet laukumos ir izveidoti zālieni. Kopumā teritorija ir sakopta. Pie ēkas ir uzbūvēta atpūtas nojume ar kamīnu (3.3.1. att.), ierīkoti atpūtas soli ar galdiem (3.3.2. att.), kas ir apmierinošā tehniskā stāvoklī.

3.3.1.att. Nojume ar kamīnu

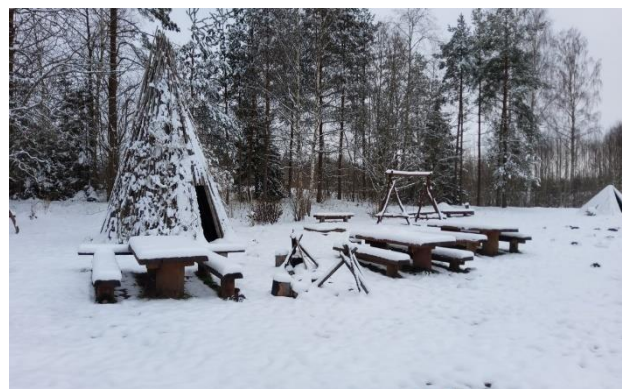
3.3.2.att. Uzstādīti atpūtas soli un galdi

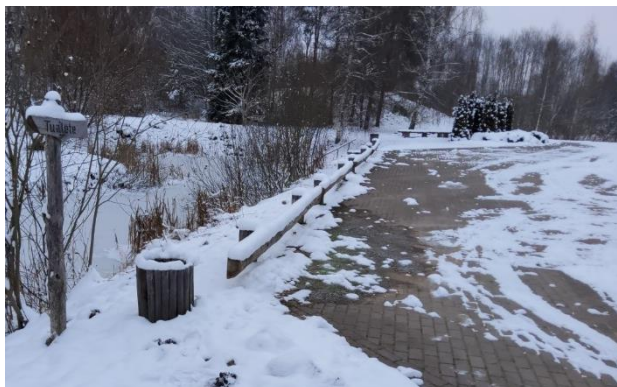
3.4. Nožogojums un atbalsta sienas	-
<i>Veids, materiāls (būvizstrādājums), apdare</i>	
Autostāvvietā gar dīķa malu ir izbūvēts nožogojums no balķiem, kas kopumā ir apmierinošā tehniskā stāvoklī (3.4.1. un 3.4.2. att.).

3.4.1.att. Nožogojums gar dīķa malu

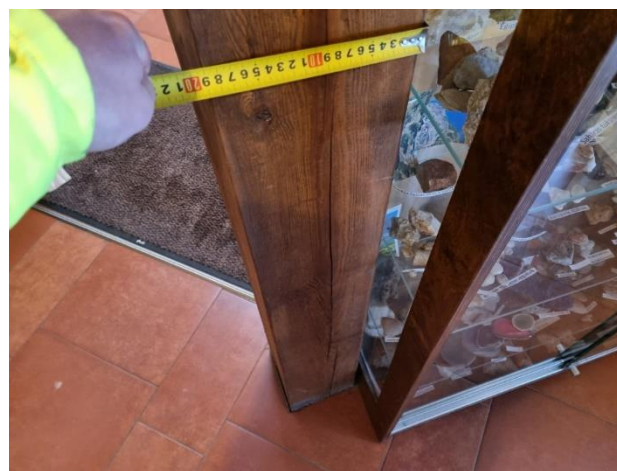
Ēkas iekšējās ir izbūvētas atsevišķas koka kolonnas, kas nobalsta jumta un pārseguma konstrukcijas (4.3.1. un 4.3.2. att.). Kolonnām bojājumi nav konstatēti, tās ir labā tehniskā stāvoklī un atbilst Būvniecības likuma 9.panta 1.p. "mehāniskā stiprība un stabilitāte" prasībām.

4.3.2.att. Izbūvētās kolonnas dimensijas

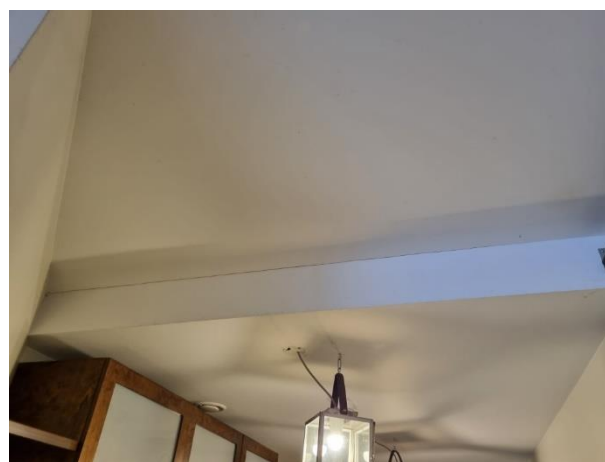
4.6.2.att. Plaisas starp pirmā stāva pārseguma ģipškartona apšuvuma loksnēm

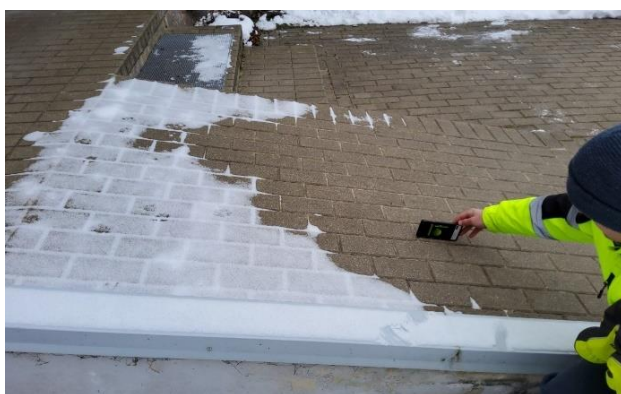
4.10.5.att. Pandusa slīpums 10°

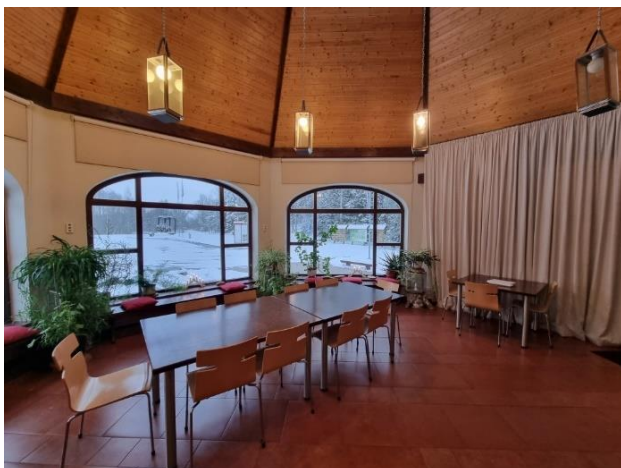
4.12. Grīdas	10-20%
<i>Grīdu konstrukcijas, seguma un virsseguma veidi. Skaņas un siltuma izolācija</i>	
<p>Grīdas konstrukcija saskaņā ar darba uzdevumu netika atsegta. Ēkas pirmajā stāvā ir grīdas segums veidots no flīzēm (4.12.1. att.), kas kopumā ir labā tehniskā stāvoklī.</p> <p>Otrajā stāvā grīdas segumu veido lakoti koka dēļi (4.12.2. līdz 4.12.3. att.). Vietām konstatēts lakas pārklājuma nodilums (4.12.4. att.).</p>

4.12.1.att. Flīžu grīdas segums pirmajā stāvā

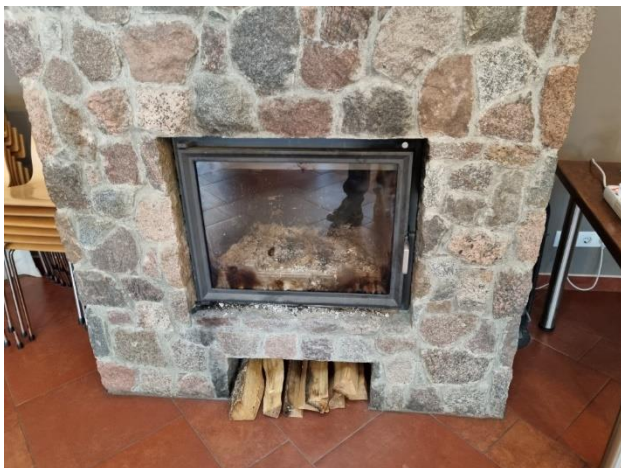
4.14.1.att. Kamīna kurtuve

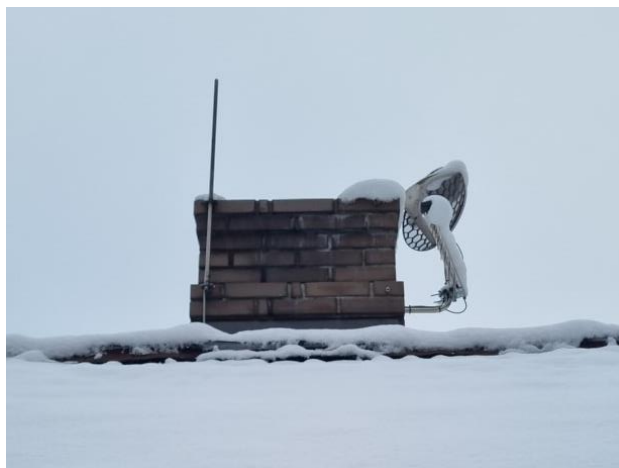
4.14.2.att. Kamīna dūmenis

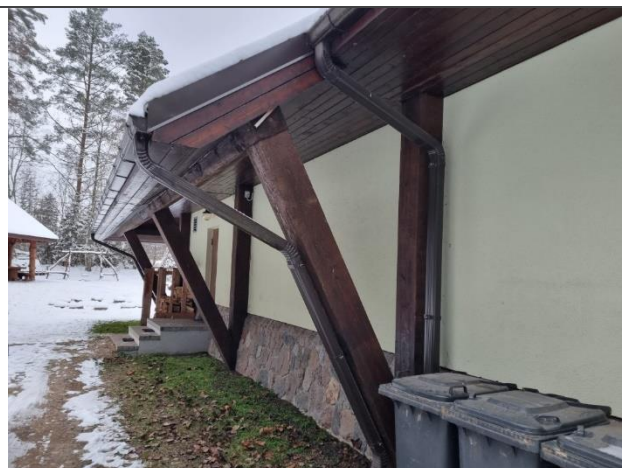
4.19. Ārējā apdare un arhitektūras detaļas	5-30%
<i>Fasāžu virsmu apdare. Fasādes detaļas, to materiāls</i>	
<p>Ārējo apdari veido virs siltumizolācijas izveidota dekoratīvā apmetuma kārta, kas ir labā tehniskā stāvoklī. Virspamatu zonā ir izveidota laukakmeņu mūra imitācijas apdare (4.19.1. un 4.19.2. att.). Ārējo kāpņu apdarei konstatēti sala un mitruma iedarbības izraisīti bojājumi, kā krāsas</p>

4.19.1.att. Ēkas ārējā apdare

4.19.2.att. Ēkas ārējā apdare

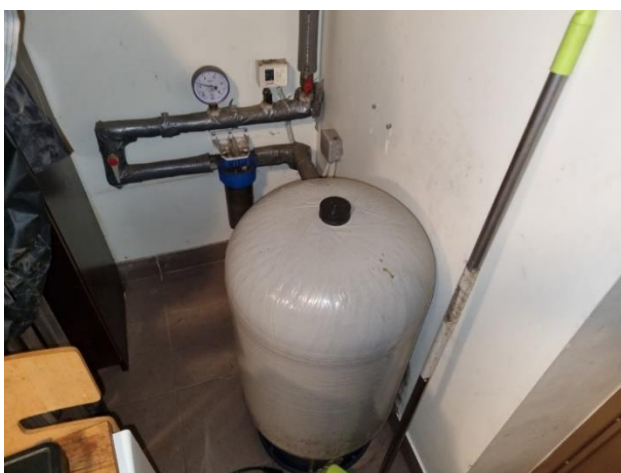
5.1.1.att. Ūdensvada ievada mezgls

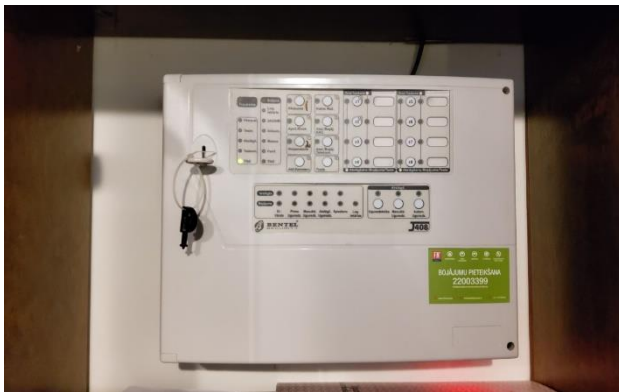
5.3.1.att. Ugunsgrēka atklāšanas un trauksmes signalizācijas sistēmas vadības iekārta „Bentel J408”

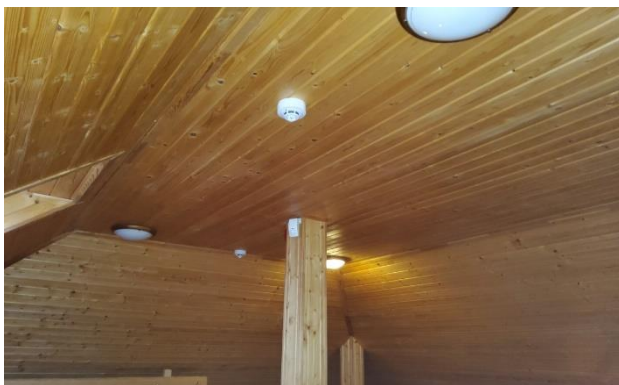
Telpās ir uzstādīti automātiskās ugunsgrēka atklāšanas un trauksmes signalizācijas sistēmas dūmu detektori (5.3.3. att.), ugunsgrēka trauksmes signalizācijas sistēmas iedarbināšanas pogas (5.3.4. att.) un sirēnas (5.3.5. att.). Kopumā ugunsgrēka atklāšanas un trauksmes signalizācijas sistēmas tehniskais stāvoklis ir vērtējams kā labs.

5.3.3.att. Automātiskās ugunsgrēka atklāšanas sistēmas dūmu detektori

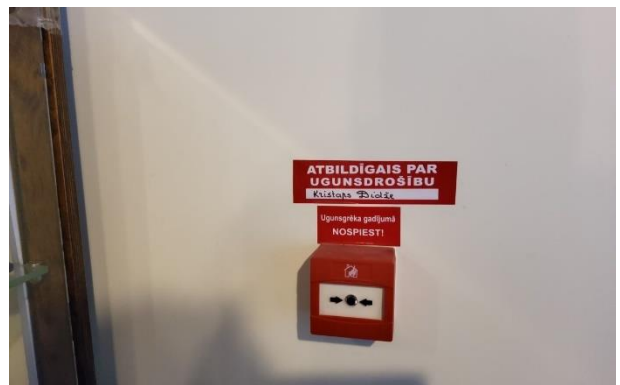
5.3.4.att. Ugunsgrēka trauksmes signalizācijas iedarbināšanas poga

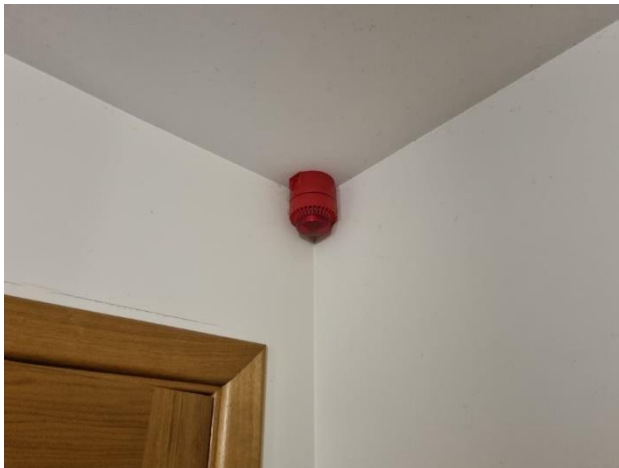
5.3.5.att. Ugunsgrēka trauksmes signalizācijas sirēna

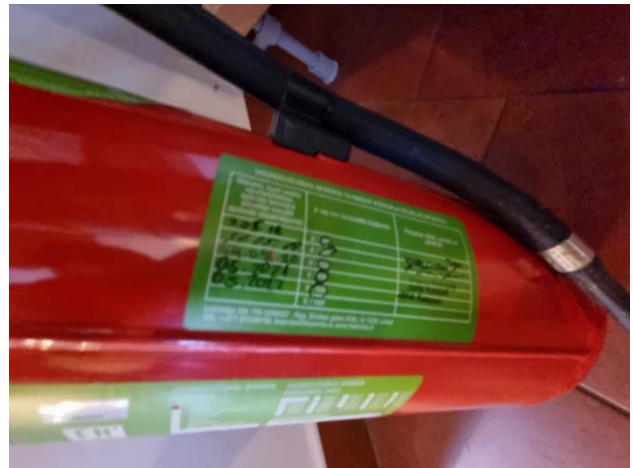
Telpās izvietotiem ugunsdzēsamajiem aparātiem ir konstatētas derīgas atzīmes par veiktajām pārbaudēm (5.3.6. att.).

5.3.6.att. Atzīme par ugunsdzēsamajam aparātam veikto pārbaudi

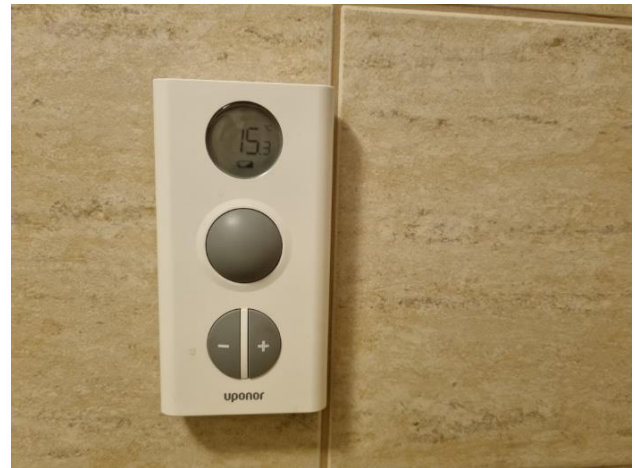
5.4.4.att. Telpu temperatūras kontrolieris

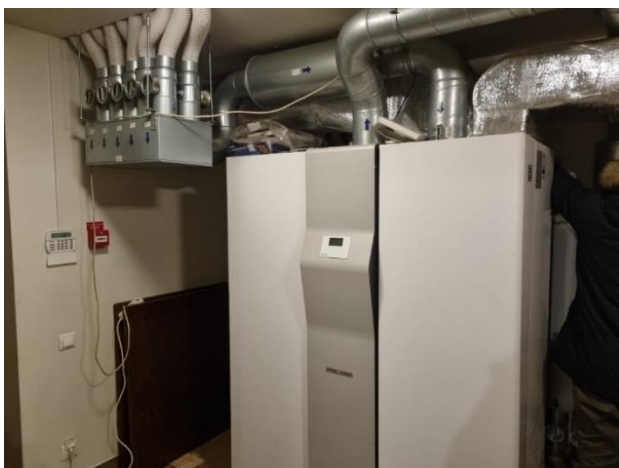
5.6. Ventilācijas un gaisa kondicionēšanas iekārta	20%
<i>Ventilācijas un gaisa kondicionēšanas sistēma, iekārtas un citi elementi</i>	
<p>Ēkai ir izbūvēta mehāniskā ventilācijas sistēma, kas ir apvienota vienā iekārtā ar siltumsūkni (5.6.1. att.). Gaisa vadi ir izbūvēti no cinkotā skārda, tālāk aiz gaisa vadu kolektora gaisa vadi izbūvēti no plastmasas (5.6.2. un 5.6.3. att.). Gaisa ieņemšanas un izmešanas restes izbūvētas ēkas ārsienās (5.6.4. att.).</p> <p>Kopumā ventilācijas sistēmas tehniskais stāvoklis kopumā ir apmierinošs. Iekārtas gaisa filtriem konstatēts neliels piesārņojums (5.6.5. un 5.6.6. att.), nepieciešams plānveidā paredzēt to nomaiņu.</p> <p>Gaisa apmaiņa telpās tiek organizēta caur sienās izbūvētām gaisa restēm un griestos izbūvētiem difuzoriem (5.6.7. un 5.6.8. att.).</p> <p>Apsekošanas laikā nav pieejama informācija, vai ir veikta ventilācijas sistēmas gaisa vadu tīrīšana un pārbaude saskaņā ar Ministru kabineta 2016. gada 19. aprīļa noteikumu Nr. 238 „Ugunsdrošības noteikumi” 91. un 92. punkta prasībām.</p>

5.6.1.att. Ventilācijas iekārta apvienota ar siltumsūkni vienā iekārtā

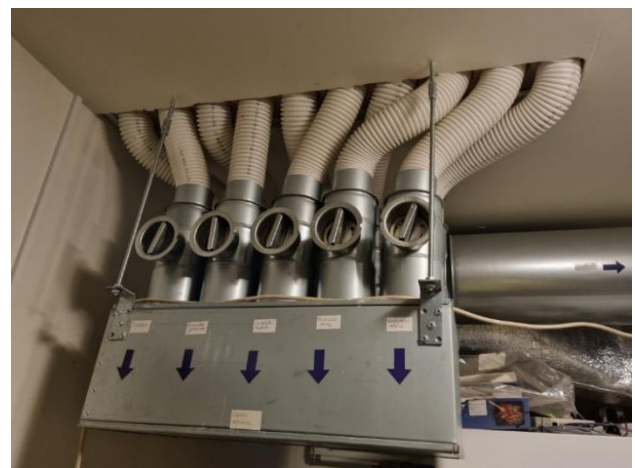
5.6.2.att. Nosūces gaisa kolektors

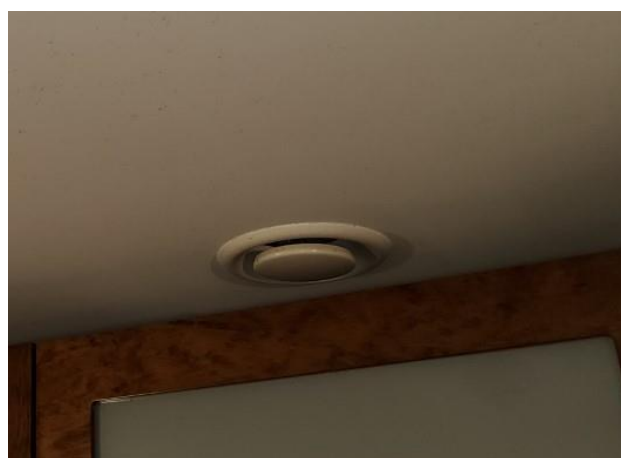
5.6.8. att. Griestos izbūvēts gaisa difuzors

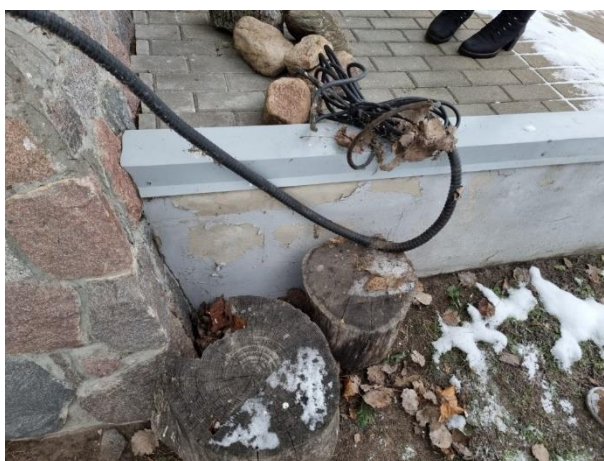
Ēkas ārpusē atrodas nepieslēgts elektrokabelis, kas iepriekš tika izmantots kafijas automāta pieslēgumam. Saskaņā ar MK noteikumu Nr.238 "Ugunsdrošības noteikumi" p.60 elektroinstalāciju, kas netiek ekspluatēta (nav pieslēgta pastāvīgam elektroenerģijas spriegumam), demontē būvniecību regulējošos normatīvajos aktos noteiktajā kārtībā.

5.9.7.att. Nenodemonētās kafijas automāta kabelis

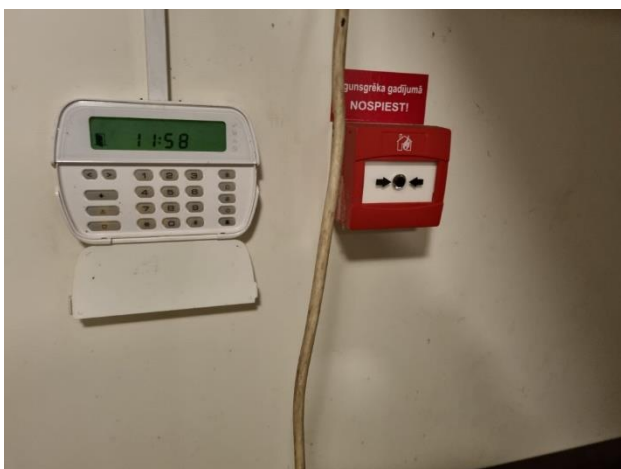
5.10. Apsardzes, signalizācijas, saziņas un citas iekārtas	15%
<i>Iekārtas veids, nodrošinājums ar rezerves elektroapgādi</i>	
<p>Ēkā ir ierīkota apsardzes signalizācija sistēma (5.10.1. att.). Trauksmes gadījumā signāls tiek nodots uz apsardzes kompānijas pulti. Apspriežu telpā konstatēts bojāts kustības sensors (5.10.2. att.). Kopumā sistēma ir darba stāvoklī.</p>

5.10.1.att. Apsardzes signalizācijas sistēmas pults

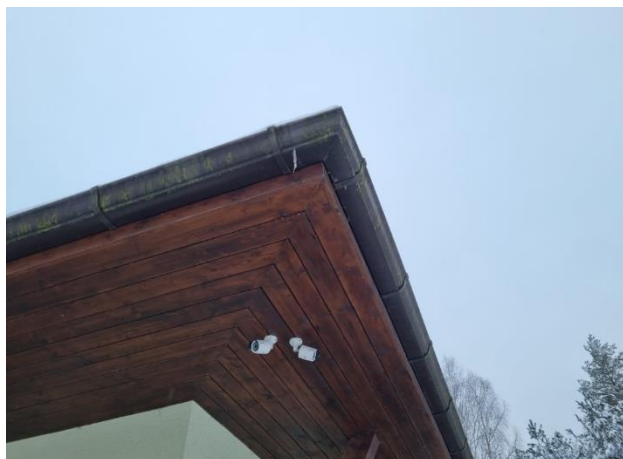
5.13.1.att. Ārējās videonovērošanas kameras

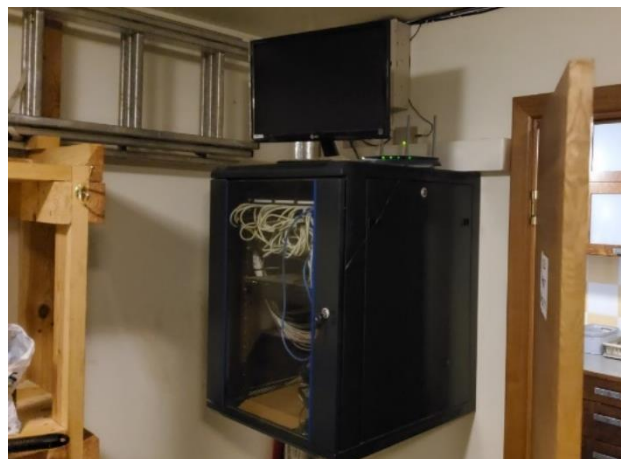
5.13.2.att. Videonovērošanas sistēmas bloks
