## Tehniskās apsekošanas atzinums

Dienesta viesnīca, 0100 054 0055, Biešu iela 4, Rīga, LV-1004  
(būves nosaukums, zemes vienības kadastra apzīmējums un adrese)

Rīgas Tehniskā universitāte, mācību iestādes reģ. Nr. 3341000709  
(būves īpašnieks, līguma datums un numurs)

Atzinums izsniegts 2019.gada 07.jūnijā

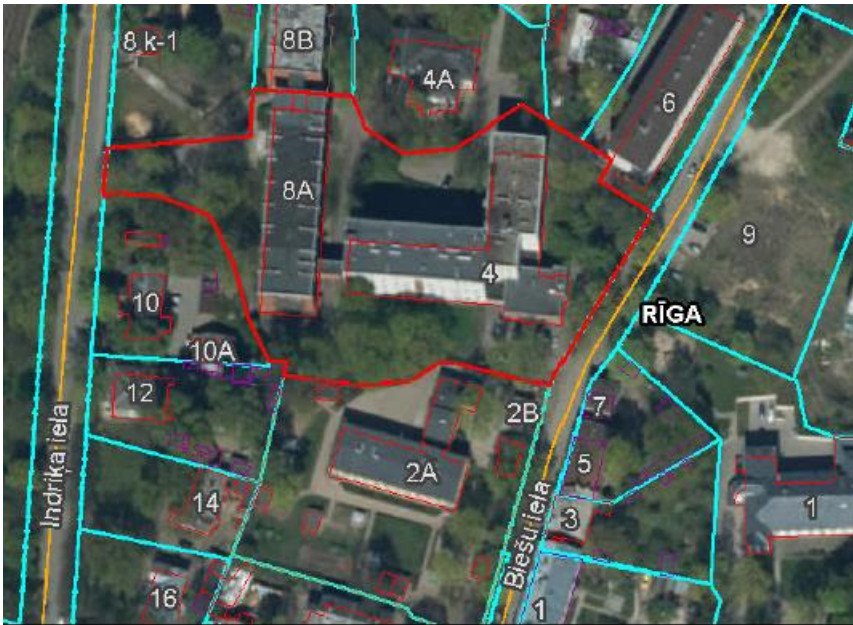
Fotofiksācija Nr.1 zemesgabala plāns	
2.2.	būves izvietojums zemesgabalā
Būve novietota zemesgabala centra/austrumu daļā.	
2.3.	būves plānojums
Būve tiek izmantota kā RTU dienesta viesnīca. Būves plānojums daļēji atbilst lietošanas veidam, nav izpildītas LBN 208-15 4.nodaļas prasības, proti, publisku būvju vides pieejamības prasības. Prasība ir rekomendējoša, ko ņemt vērā, veicot pārbūvi vai atjaunošanu. Būves stāvus plānus skatīt Pielikumā Nr.1.

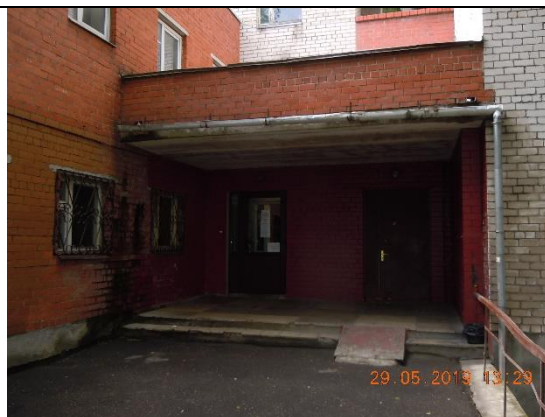
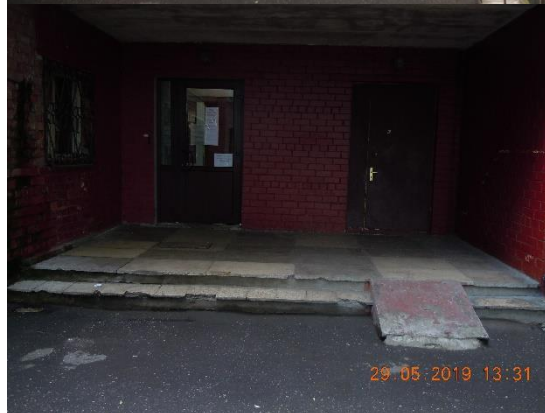
<p><b>Avārijas stāvoklī atrodas mūra nesošā siena pie galvenā ieejas mezgla, jo, neesošās lietūsūdens novades sistēmas dēļ, ilgākā laika posmā lietūsūdens ir nokļuvis tieši uz konstrukcijas to bojājot. Konkrētajā vietā mitruma radītie bojājumi ir konstatēti arī iekštelpās. Skatīt Pielikumu Nr.1, fotofiksāciju Nr.2; 106; 108.</b></p> <p>Nesošo sienu, ailu siju un pārsedžu kopējais tehniskais stāvoklis vērtējams kā apmierinošs.</p>

Fotofiksācija Nr.2  
Neesošas lietusūdens notekas dēļ  
lietusūdens ilgtermiņā ir radījis būtiskus  
ķieģeļu mūra bojājumus

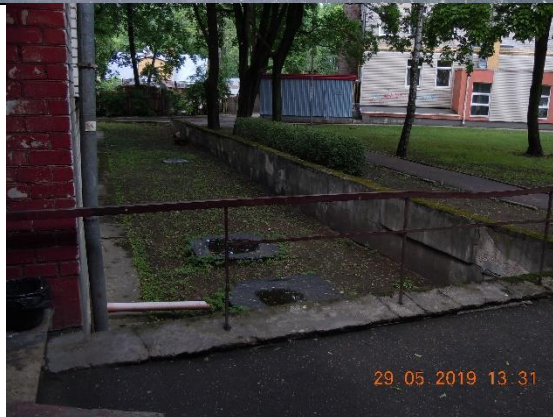
Fotofiksācija Nr.5  
Pagrabstāva logu gaismas šahtas nav  
norobežotas radot iekrišanas risku (BL  
9.panta 4.p; LBN 208-15 32.p)

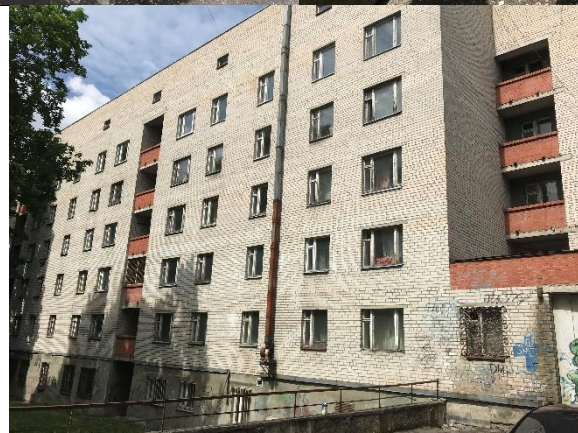
Fotofiksācija Nr.11  
Bojātas (neesošas) lietusūdens sistēmas dēļ bojāta fasāde;  
Bojāts cokola daļas apmetums

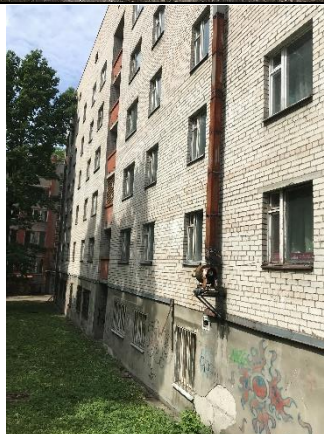
Fotofiksācija Nr.14  
Bojāts cokola daļas atdalošais nosegelements  
Korodējis mehāniskās ventilācijas kanāls

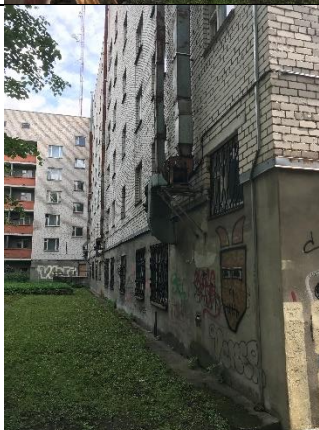
Fotofiksācija Nr.18  
Bojāts loga nosedzošais aizsargrāmis

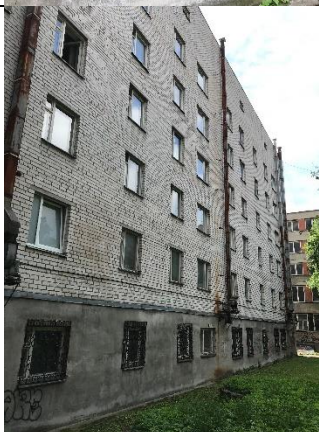
Fotofiksācija Nr.20  
Cokola daļas apmetuma bojājumi

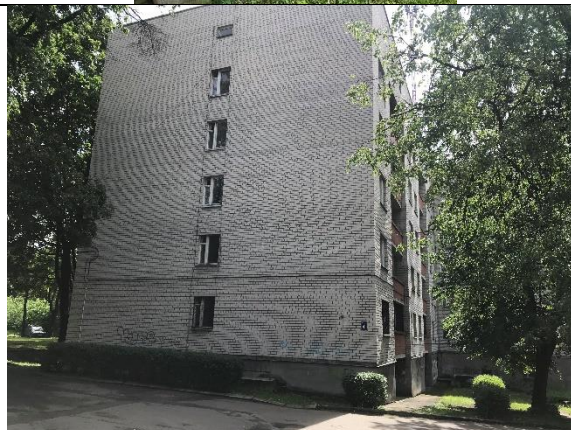
Fotofiksācija Nr.22  
Asfalta nosēdums pie ēkas pamatiem

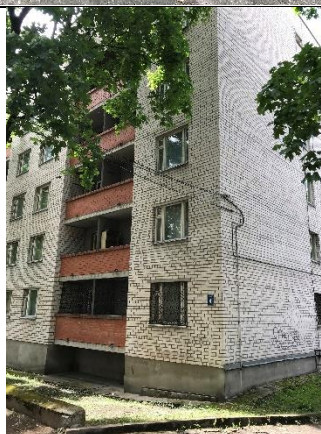
<p>Fotofiksācija Nr.24 Gājēju trotuārs, teritorijas kopskats Asfaltbetona seguma un bortakmeņu bojājumi</p>

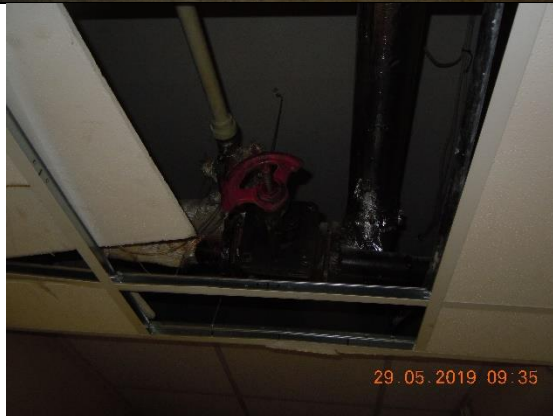
Fotofiksācija Nr.29  
Telpa Nr.1, telpu grupa Nr.013  
Iekšējie inženiertīkli, stāvvads fiziski  
nolietots

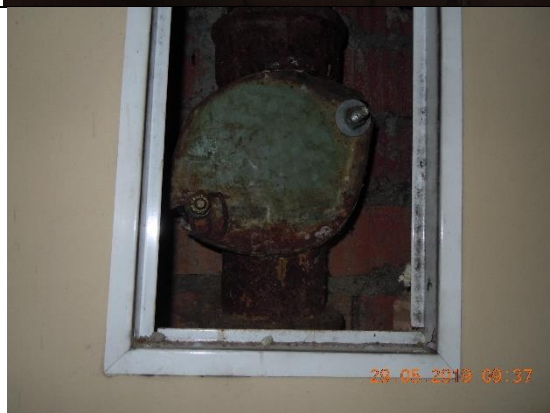
Fotofiksācija Nr.30  
Telpa Nr.1, telpu grupa Nr.013  
Mitruma radīti bojājumi

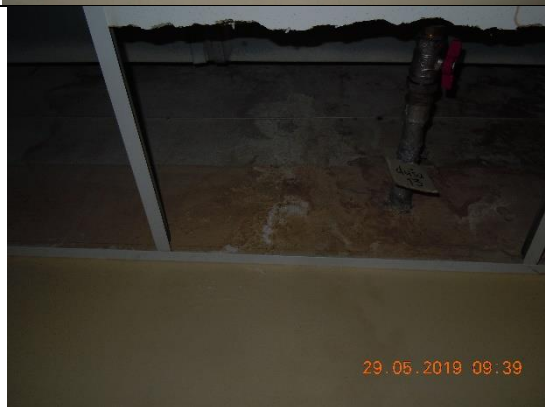
4.11.	starp sienas	70
<p>Būves starpsienas veidotas no ķieģeļu mūra. Atsevišķās telpās (pagrabstāvā un 1.stāva daļā zem kura nav pagrabstāvs) starpsienas ir neapmierinošā stāvoklī, proti, ir novērojamas horizontālas plaisas, kas norāda par starpsienu/pamatnes sēšanos. Skatīt Pielikumu Nr.1, stāvu plānus, fotofiksāciju Nr.31; 52; 63; 105; 106; 107; 109; 110; 111; 112; 113.</p>

Fotofiksācija Nr.31  
Telpa Nr.4, telpu grupa Nr.013  
Kopskats  
Starp sienā vertikāla plaisa, atvērums līdz  
20 mm

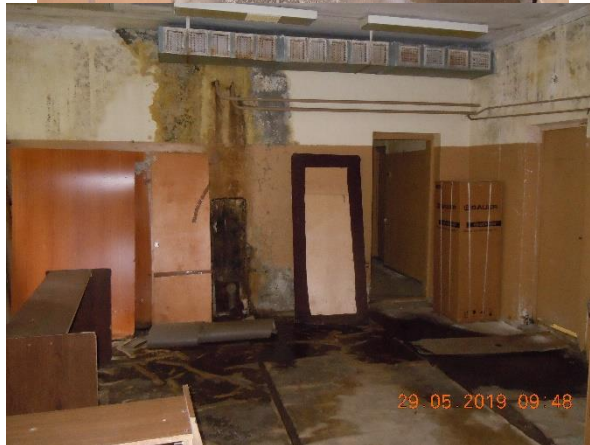
Fotofiksācija Nr.38  
Telpa Nr.2, telpu grupa Nr.013  
Veikts sadzīves kanalizācijas stāvvada  
daļējs remonts  
Uz grīdas seguma uzkrājusies sadzīves  
kanalizācija, šāds telpu stāvoklis neatbilst  
BL 9.panta 3.p

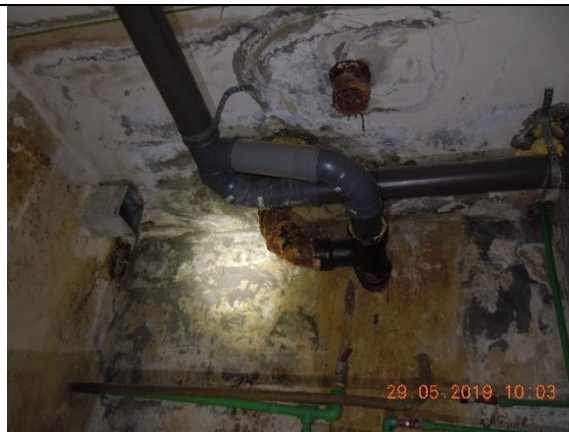
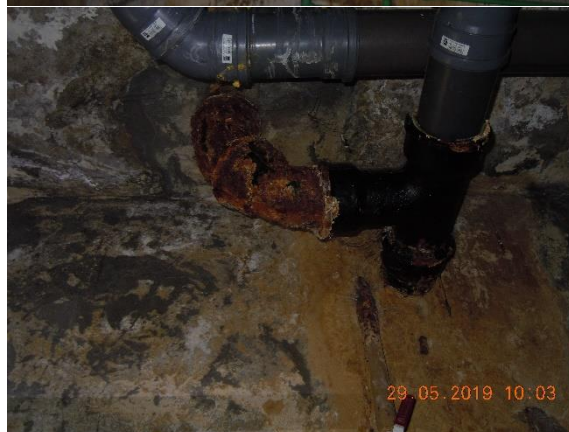
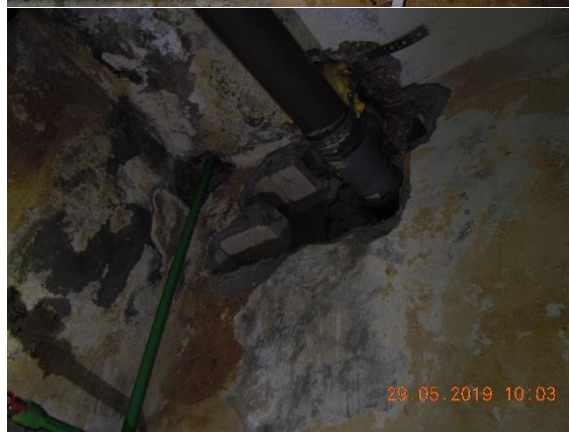
Fotofiksācija Nr.47  
Telpa Nr.7, telpu grupa Nr.013  
Atsegts pārseguma stiebrojums  
Mitruma radīti bojājumi

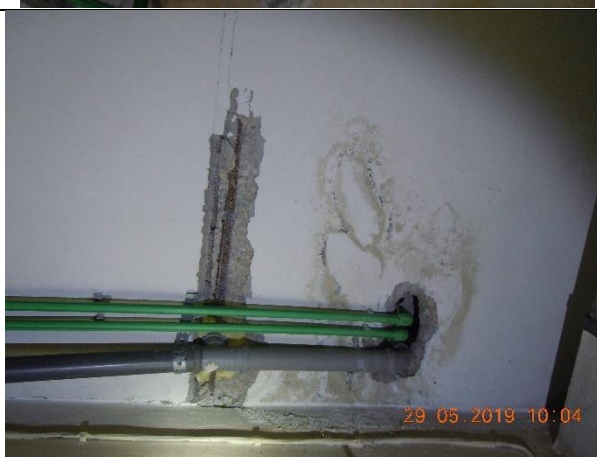
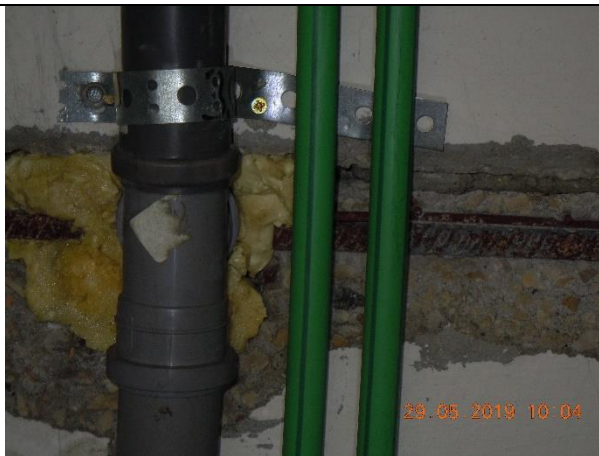
Fotofiksācija Nr.48  
Telpa Nr.1, telpu grupa Nr.48  
Demontēts grīdas segums, atvērti iekšējo inženiertīklu kanāli, kas rada krišanas risku  
Šāds telpu stāvoklis neatbilst BL 9.panta 4.p

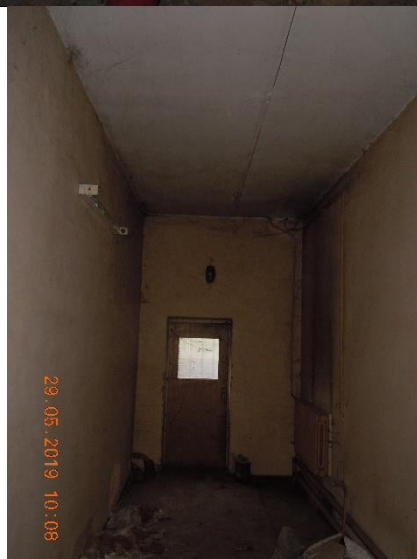
Fotofiksācija Nr.50  
Telpa Nr.25, telpu grupa Nr.013  
Daļēji demontēta mehāniskās ventilācijas  
iekārta  
Mitruma radīti bojājumi

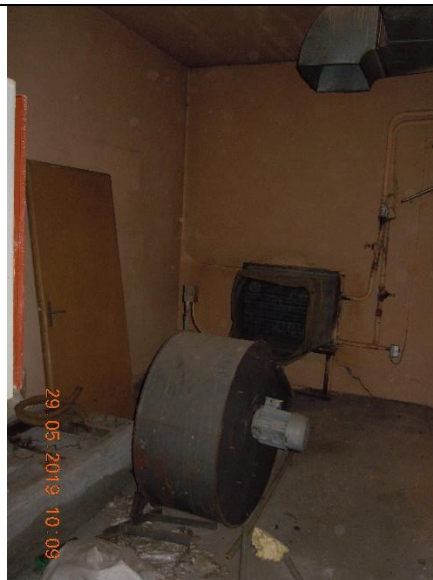
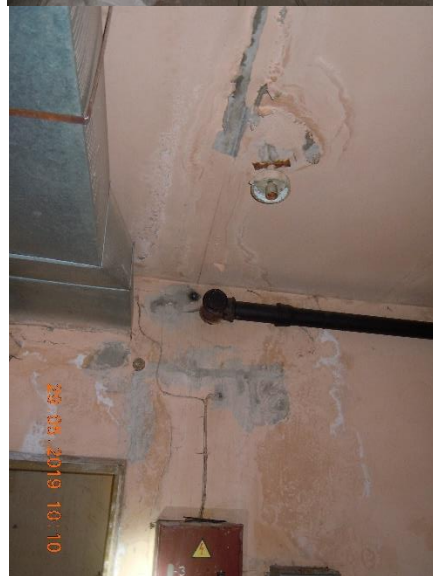
Fotofiksācija Nr.51  
Telpa Nr.25, telpu grupa Nr.013  
Iekšējo inženiertīklu šķērsojuma vietas  
aizdrīvētas neievērojot pamatbūvniecības  
normas un principus

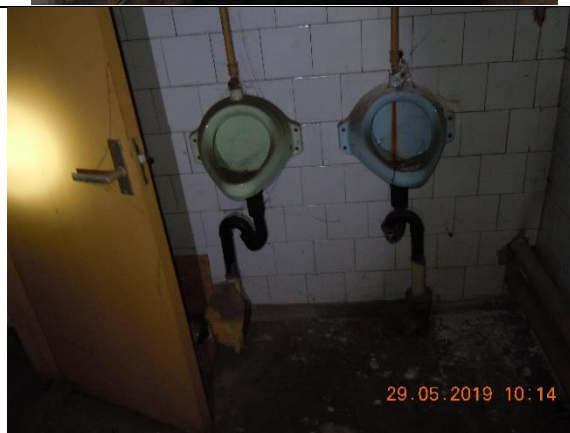
Fotofiksācija Nr.55  
Telpa Nr.21, telpu grupa Nr.013  
Kopskats  
Demontēta santehnika un daļēji  
demontēti iekšējo inženiertīklu pieslēgumi  
Uz grīdas būvgruži  
Šāds telpu stāvoklis neatbilst BL 9.panta  
3.p

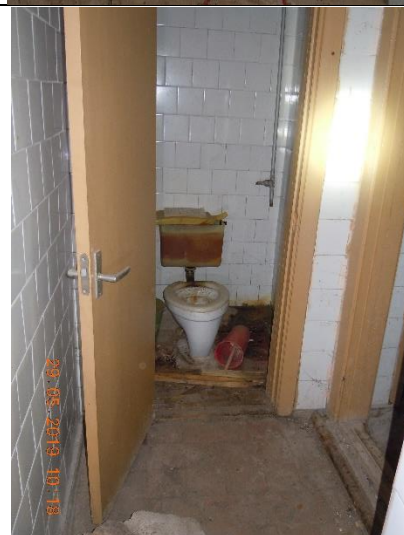
Fotofiksācija Nr.59  
Telpa Nr.1, telpu grupa Nr.013  
IEkšējo inžnietīklu kanāls nav nosepts,  
krišanas risks  
Daļēji demontēts grīdas segums  
Šāds telpu stāvoklis neatbilst BL 9.panta  
4.p

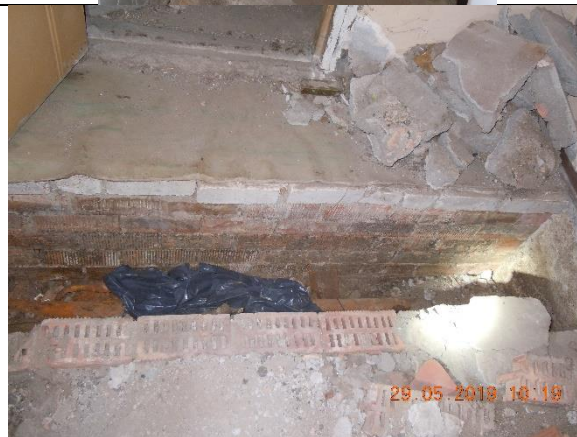
Fotofiksācija Nr.60  
Telpa Nr.12, telpu grupa Nr.013  
Kopskats  
Telpā atrodas būvgruži  
Bojāta elektroinstalācija (UN 54.p; 62.1.p;  
62.4.p)

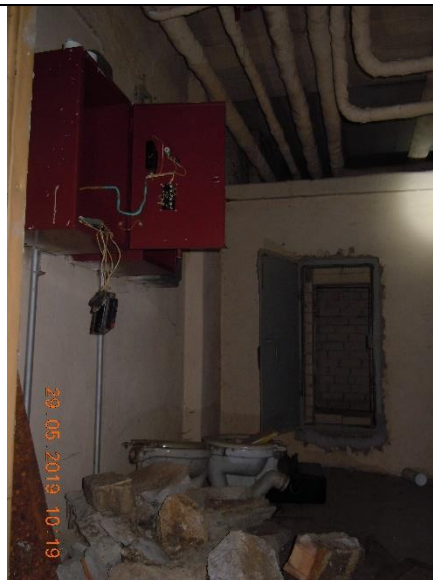
Fotofiksācija Nr.61  
Telpa Nr.12, telpu grupa Nr.013  
Daļēji demontēta mehāniskā ventilācija

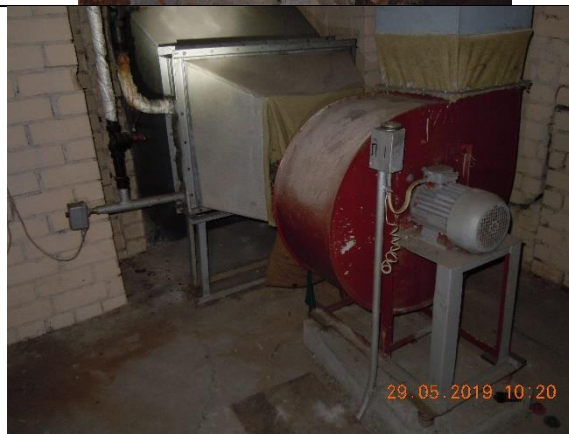
Fotofiksācija Nr.62  
Telpa Nr.12, telpu grupa Nr.013  
Siltummezglam nomainīti atsevišķi ventīļi

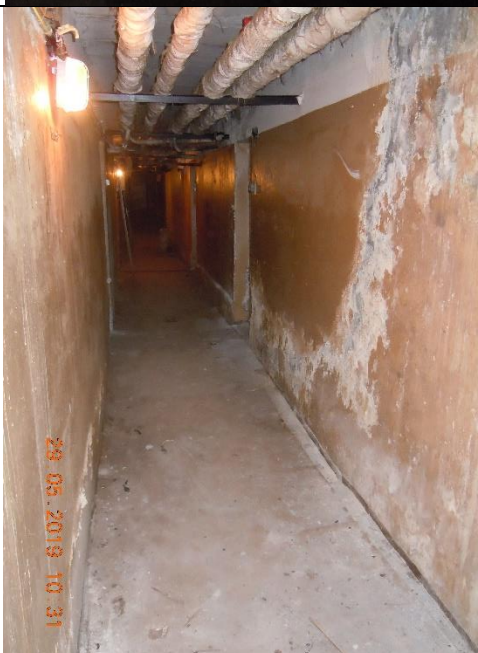
Fotofiksācija Nr.69  
Telpa Nr.1, telpu grupa Nr.911  
Kopskats

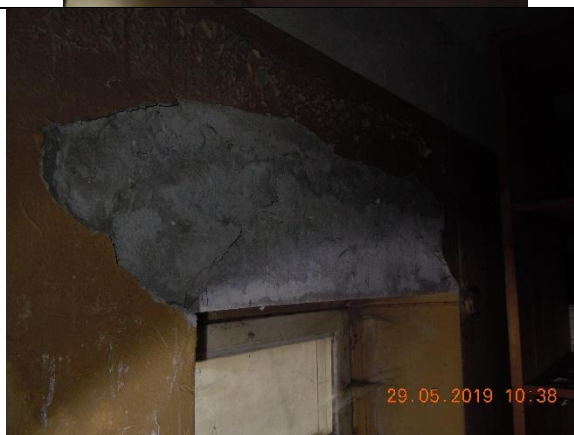
Fotofiksācija Nr.73  
Telpa Nr.9, telpu grupa Nr.911  
Apmetuma atsaišanās virs loga ailas

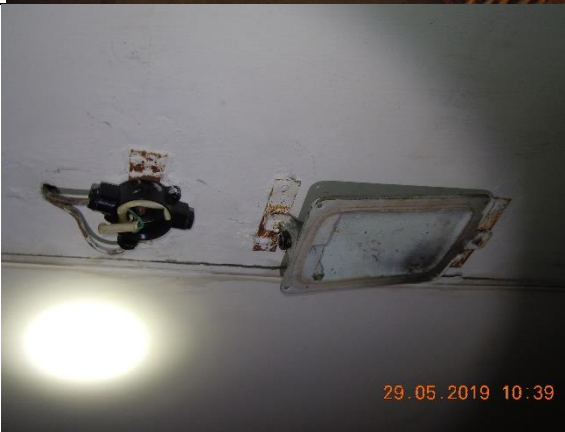
Fotofiksācija Nr.75  
Telpa Nr.4, telpu grupa Nr.911  
Bojāta elektroinstalācija (UN 54.p; 62.1.p;  
62.4.p)

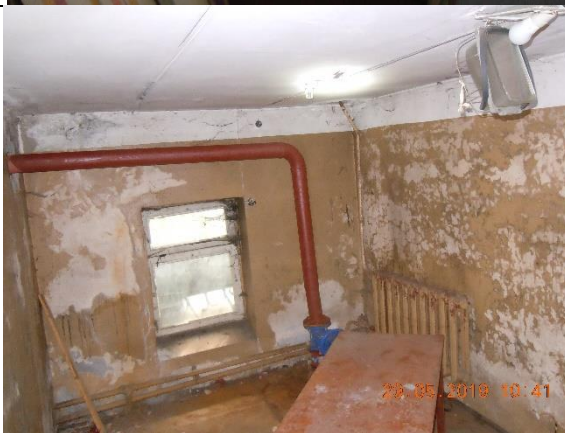
Fotofiksācija Nr.77  
Telpa Nr.8, telpu grupa Nr.911  
Apdares bojājumi

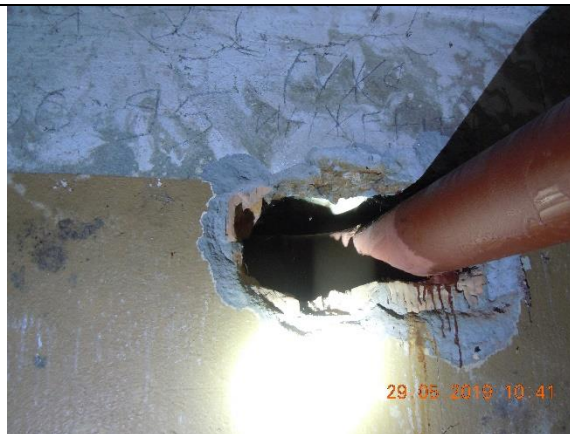
Fotofiksācija Nr.78  
Telpa Nr.8, telpu grupa Nr.911  
Nav veikta inžniertīklu šķērsojumu vietu  
aizdare

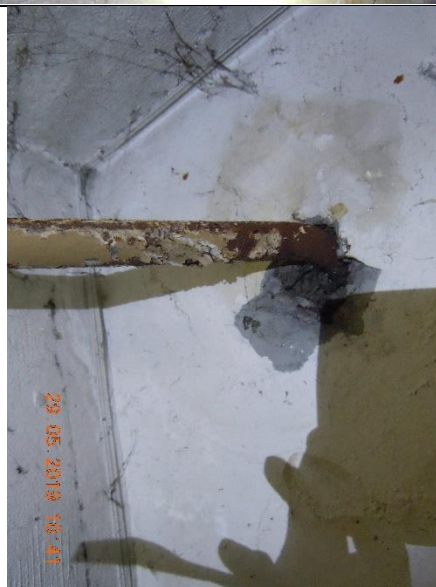
Fotofiksācija Nr.79  
Telpa Nr.8, telpu grupa Nr.911  
Nav veikta inžniertīklu šķērsojumu vietu  
aizdare

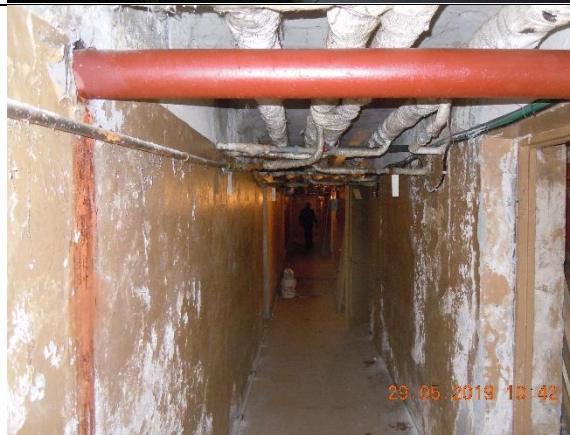
Fotofiksācija Nr.80  
Telpa Nr.2, telpu grupa Nr.911  
Kopskats  
Apdares bojājumi

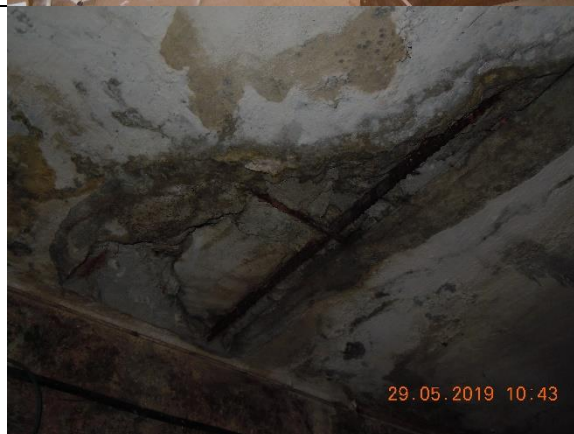
Fotofiksācija Nr.82  
Telpa Nr.5, telpu grupa Nr.911  
Pārseguma stiebrojumam nav  
nodrošināts aizsargslānis, stiebrojums ir  
korodējis

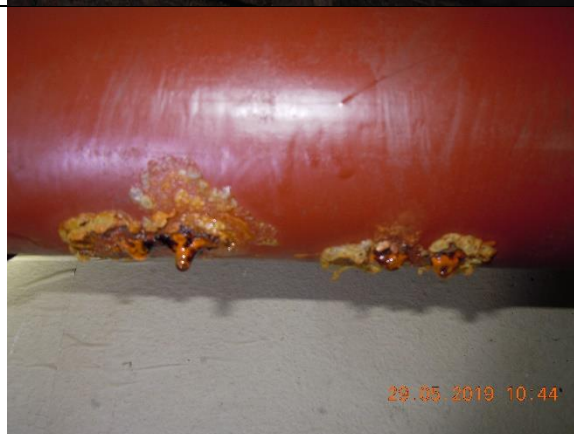
Fotofiksācija Nr.83  
Telpa Nr.5, telpu grupa Nr.911  
Bojāta ūdensvada caurule

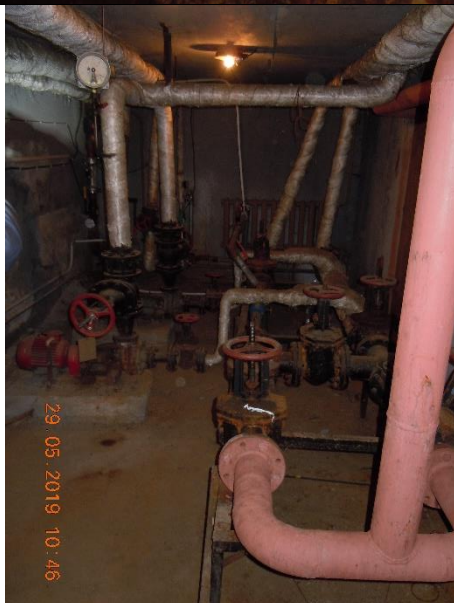
Fotofiksācija Nr.84  
Telpa Nr.6, telpu grupa Nr.911  
Kopskats  
Ūdensapgādes mezgls, esoši cauruļvadi,  
armatūra un ventīļi novecojuši

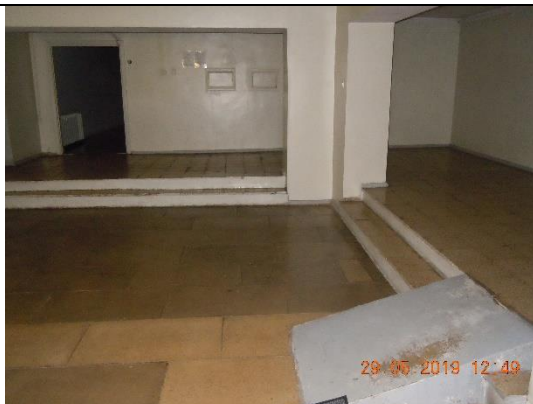
Fotofiksācija Nr.85  
Telpa Nr.3, telpu grupa Nr.901  
Kopskats.  
Nav nodrošinātas publisku būvju viede  
pieejamības prasības (BL 9.panta 4.p, LBN  
208-15 51.p un 52.5.p)

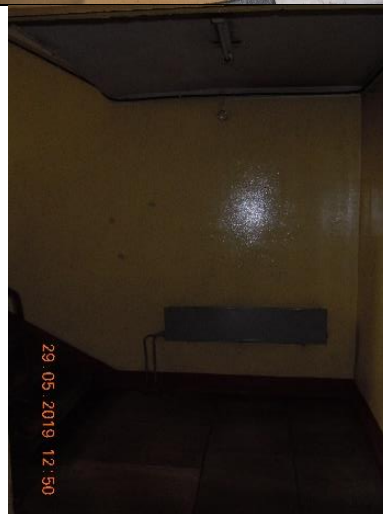
Fotofiksācija Nr.86  
Telpa Nr.1, telpu grupa Nr.902  
Kopskats  
Nav nodrošinātas publisku būvju vides  
pieejamības prasības (LBN 208-15 52.3.p,  
52.5.p)

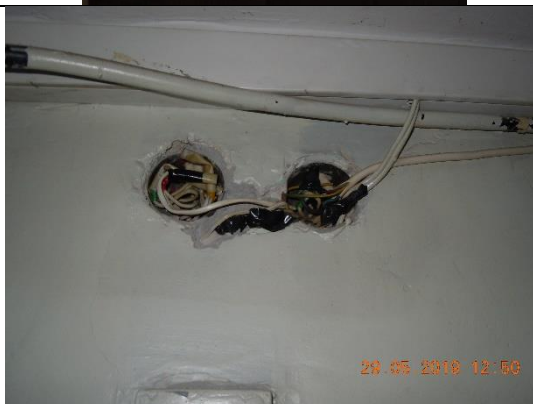
Fotofiksācija Nr.87  
Telpa Nr.3, telpu grupa Nr.901  
Bojāta elektroinstalācija (UN 54.p; 62.1.p;  
62.4.p)

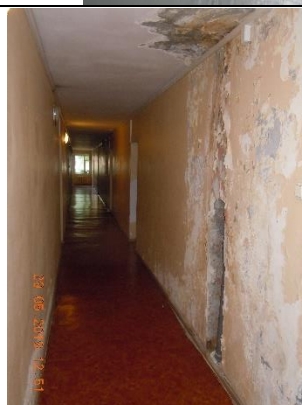
Fotofiksācija Nr.88  
Telpa Nr.1, telpu grupa Nr.001  
Kopskats  
Mitruma radīti bojājumi iekštelpās  
Inženiertīklu šahta nav ugunsdroši  
attdalīta (LBN 201-15 62.9.p un UN 12.p)

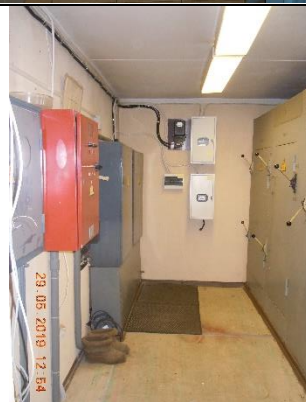
Fotofiksācija Nr.94  
Telpa Nr.47, telpu grupa Nr.002  
Elektrosadales telpa  
Inženiertīklu šķērsojumu vietas nav  
noblīvētas/aizdarītas atbilstoši  
tehnoloģijai (UN 12.p)

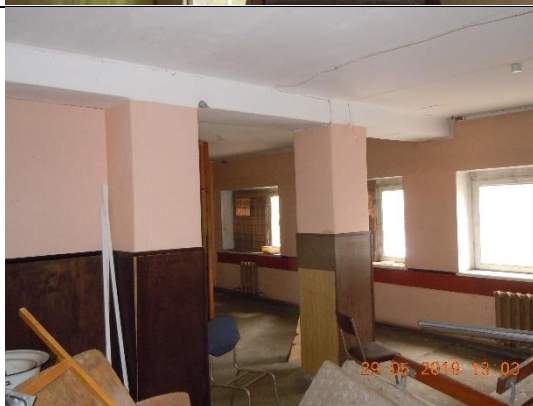
Fotofiksācija Nr.104  
Telpa Nr.10, telpu grupa Nr.003  
Telpa aizkrauta ar mēbelēm, vizuāli  
redzams, ka telpa netiek ekspluatēta

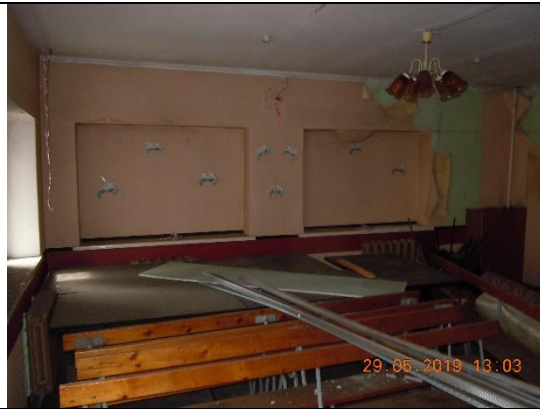
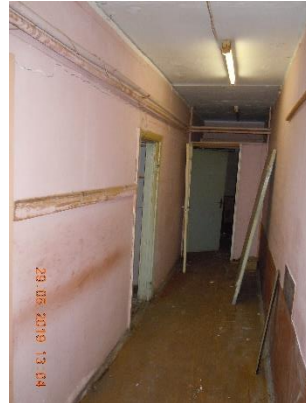
Fotofiksācija Nr.105  
Telpa Nr.1, telpu grupa Nr.003  
Kopskats  
Starp sienā konstatēta horizontāla plaisa,  
kas varētu būt izskaidrojama ar grīdas  
pamatnes sēšanos

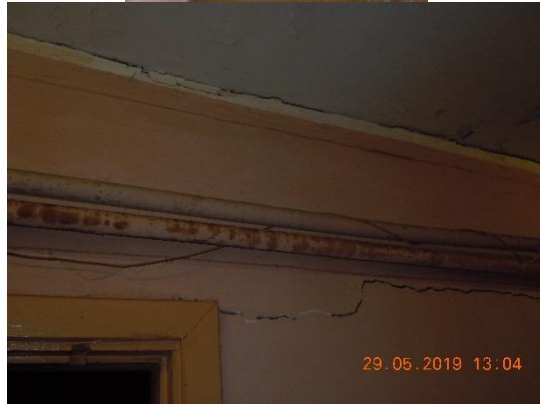
Fotofiksācija Nr.106  
Telpa Nr.4, telpu grupa Nr.003  
Telpā konstatēti mitruma radīti bojājumi,  
kas radušies no lietusūdens iekļuves caur  
nesošo sienu  
Bojājumi būtiski skāruši ķieģeļu mūri  
Starp sienā konstatēta horizontāla plaisa,  
kas varētu būt izskaidrojama ar grīdas  
pamatnes sēšanos  
Šī telpa neatbilst BL 9.panta 1.; 3.p; 4.p;  
6.p

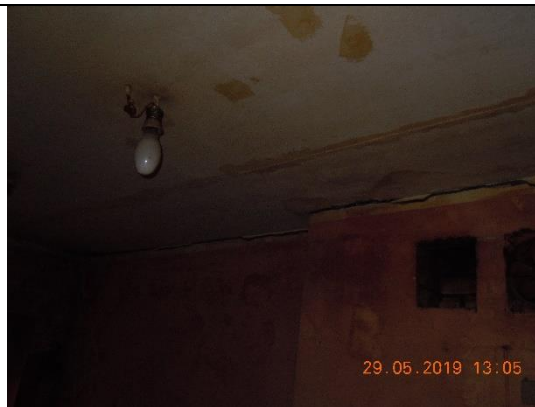
Fotofiksācija Nr.107  
Telpa Nr.4, telpu grupa Nr.003  
Starp sienā konstatēta horizontāla plaisa,  
kas varētu būt izskaidrojama ar grīdas  
pamatnes sēšanos

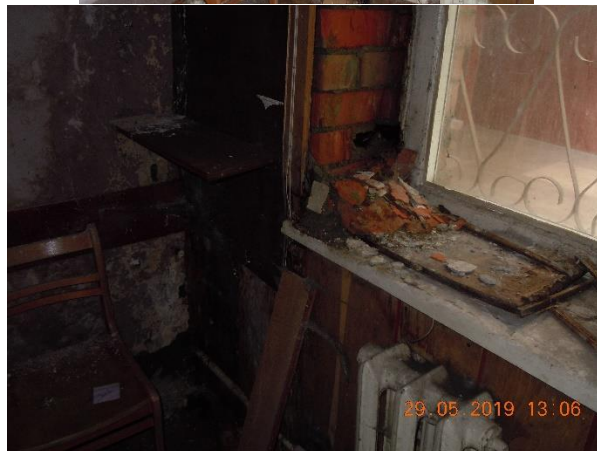
Fotofiksācija Nr.108  
Telpa Nr.3, telpu grupa Nr.003  
Telpā konstatēti mitruma radīti bojājumi,  
kas radušies no lietusūdens iekļuves caur  
nesošo norobežojošo konstrukciju  
Bojājumi būtiski skāruši ķieģeļu mūri  
Šī telpa neatbilst BL 9.panta 1.p; 3.p; 4.p;  
6.p

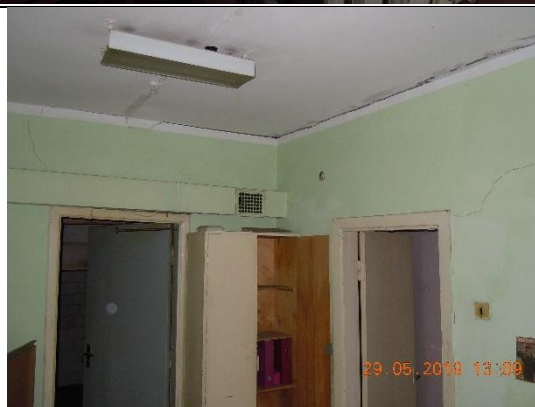
Fotofiksācija Nr.109  
Telpa Nr.2, telpu grupa Nr.003  
Starp sienā konstatēta horizontāla plaisa,  
kas varētu būt izskaidrojama ar grīdas  
pamatnes sēšanos

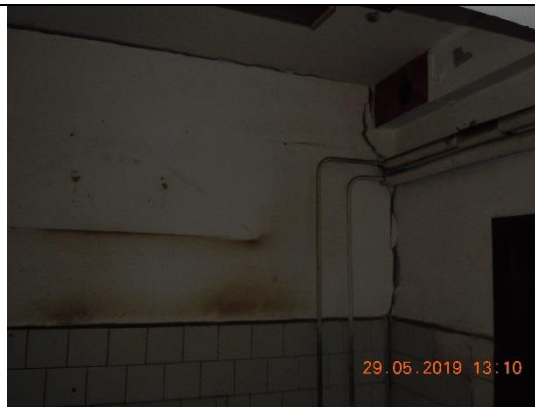
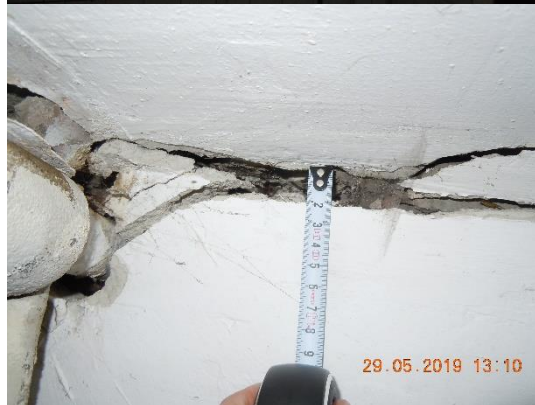
Fotofiksācija Nr.110  
Telpa Nr.11, telpu grupa Nr.003  
Starpsienā konstatēta horizontāla plaisa  
(līdz 20 mm), kas varētu būt  
izskaidrojama ar grīdas pamatnes sēšanos

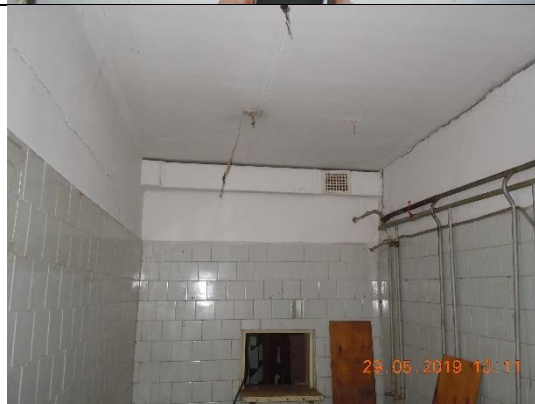
Fotofiksācija Nr.111  
Telpa Nr.12, telpu grupa Nr.003  
Starpsienā konstatēta horizontāla plaisa,  
kas varētu būt izskaidrojama ar grīdas  
pamatnes sēšanos

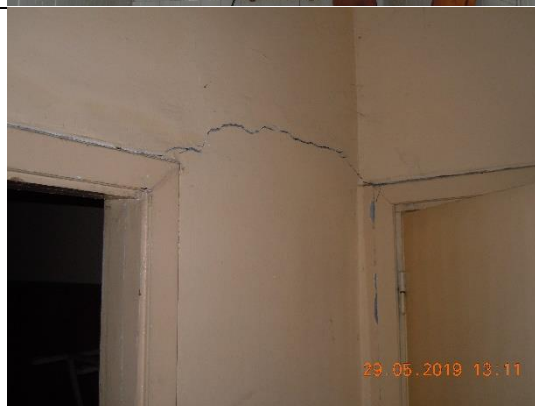
Fotofiksācija Nr.112  
Telpa Nr.11, telpu grupa Nr.003  
Starpsienā konstatēta horizontāla plaisa,  
kas varētu būt izskaidrojama ar grīdas  
pamatnes sēšanos

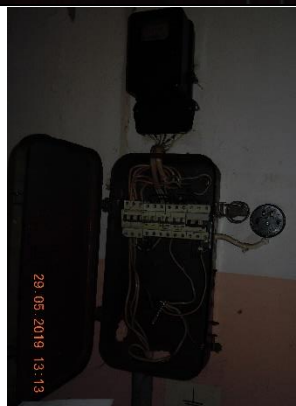
Fotofiksācija Nr.114  
Telpa Nr.11, telpu grupa Nr.003  
Bojāta elektroinstalācija (UN 54.p; 55.p;  
62.1.p; 62.4.p)

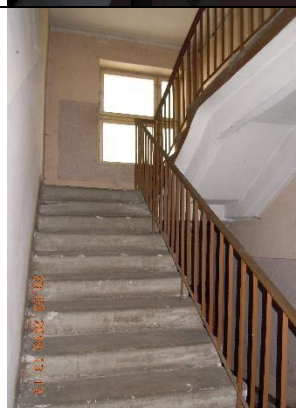
Fotofiksācija Nr.115  
Telpa Nr.1, telpu grupa Nr.904  
Kopskats  
Nav nodrošinās publisku būvju vides  
pieejamības prasības (LBN 208-15 52.3.p,  
52.5.p)

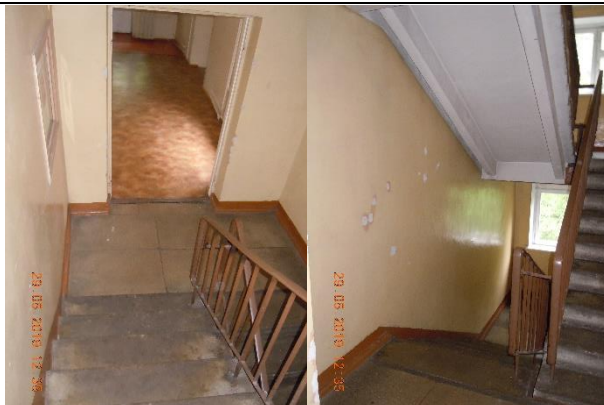
Fotofiksācija Nr.116  
Telpa Nr.2, telpu grupa 903  
Kopskats  
Nav nodrošinās publisku būvju vides  
pieejamības prasības (LBN 208-15  
52.3.p, 52.5.p)

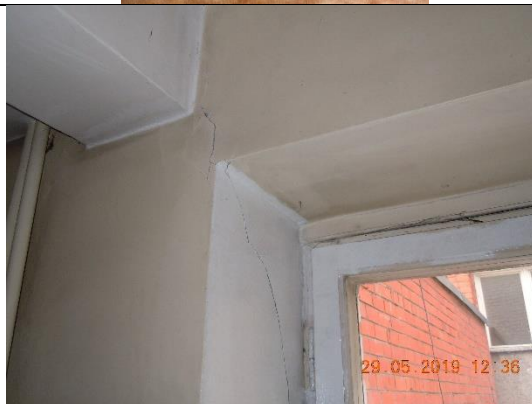
Fotofiksācija Nr.118  
Telpa Nr.1, telpu grupa Nr.906  
Konstatēta mikroplaisa loga ailā līdz  
pārsedzei

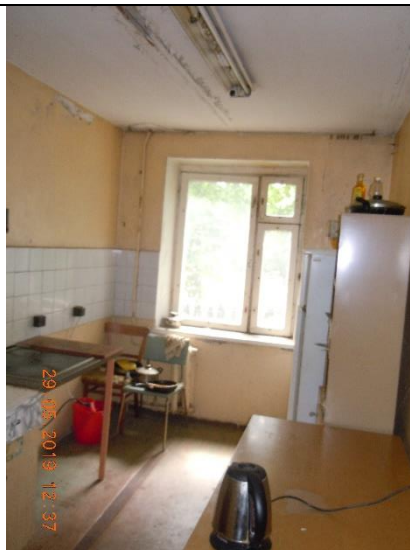
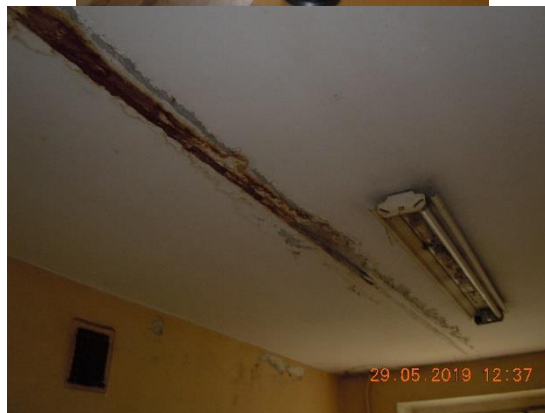
Fotofiksācija Nr.120  
Telpa Nr.17, telpu grupa Nr.006  
Kopskats  
Pārseguma paneļu sadurvietā konstatēti  
mitruma radīti bojājumi  
Apgaismes ķermenim nav uzstādīts  
aizsargstilks (UN 55.p; 62.1.p)

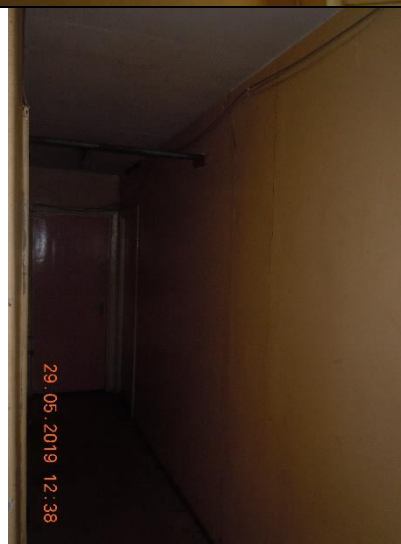
Fotofiksācija Nr.121  
Telpa Nr.14, telpu grupa Nr.006  
Kopskats  
Starp nesošo sienu un starpsienu  
konstatētas mikroplaisas

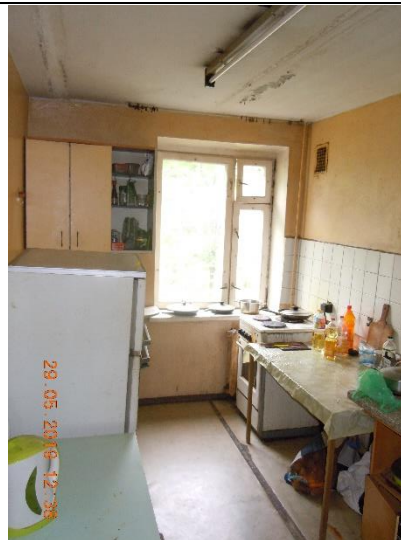
Fotofiksācija Nr.122  
Telpa Nr.6, telpu grupa Nr.006  
Kopskats  
Apgaismes ķermenim nav uzstādīts  
aizsargstilks (UN 55.p; 62.1.p)

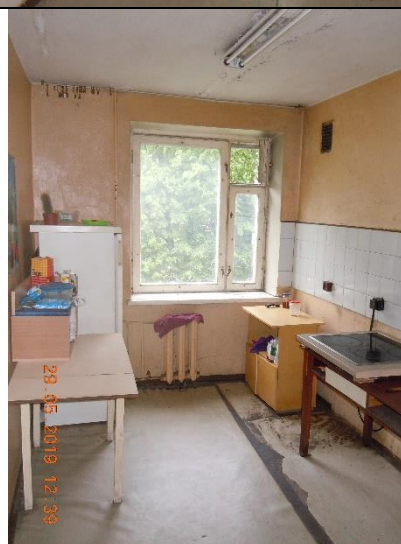
Fotofiksācija Nr.124  
Telpa Nr.39, telpu grupa Nr.006  
Kopskats  
Apgaismes ķermenim nav uzstādīts  
aizsargstilks (UN 55.p; 62.1.p)

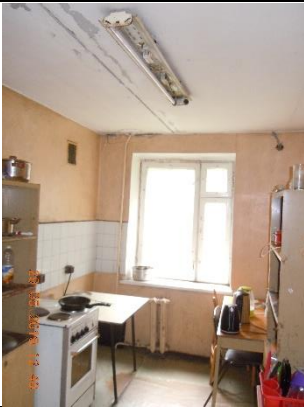
<p>Fotofiksācija Nr.126  Telpa Nr.28, telpu grupa Nr.006  Kopskats  Apgaismes ķermenim nav uzstādīts aizsargstikls (UN 55.p; 62.1.p)</p>

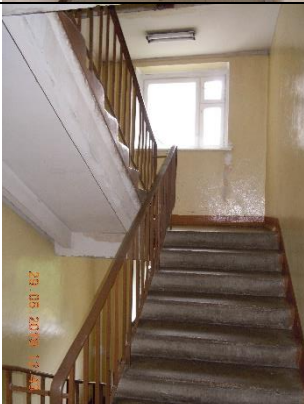
<p>Fotofiksācija Nr.131  Telpa Nr.2, telpu grupa Nr.902  Kopskats  Nav nodrošinās publisku būvju vides pieejamības prasības (LBN 208-15 52.3.p, 52.5.p)</p>

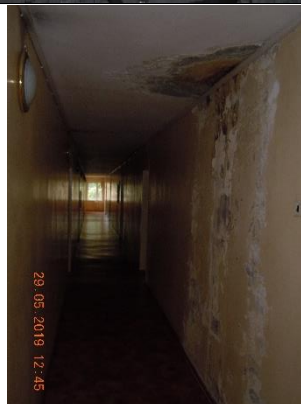
Fotofiksācija Nr.134  
Telpa Nr.1, telpu grupa Nr.005  
Bojāta elektroinstalācija (UN 54.p;  
62.1.p; 62.4.p)

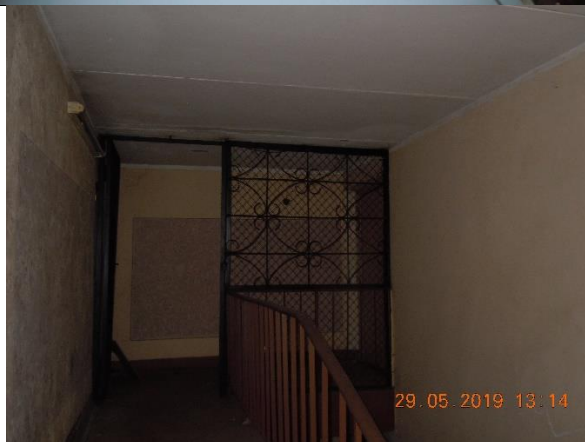
Fotofiksācija Nr.140  
Telpa Nr.8, telpu grupa Nr.004  
Kopskats  
Nav nostiprināti gaismas ķermeņi,  
apgaismes ķermenim nav uzstādīts  
aizsargstils (UN 55.p; 62.1.p)

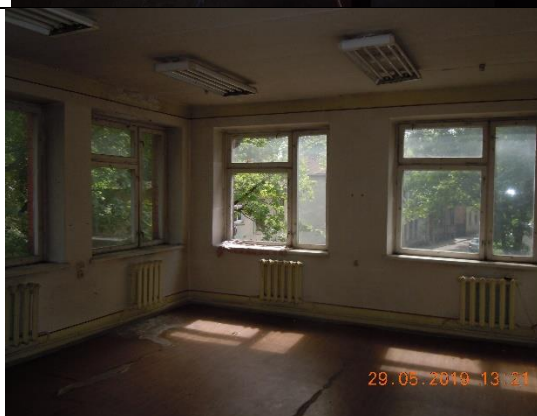
Fotofiksācija Nr.147  
Telpa Nr.11, telpu grupa Nr.004  
Konstatētas plaisas starp nesošo un starpsienu

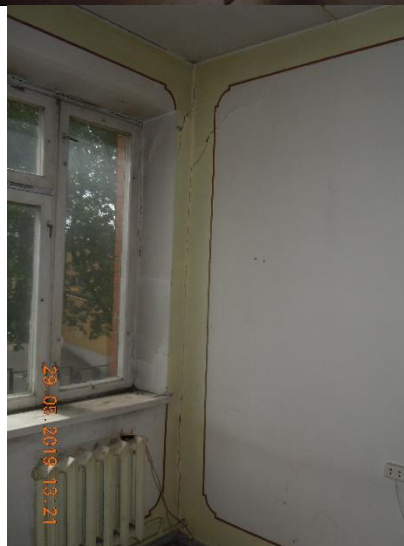
Fotofiksācija Nr.148  
Telpa Nr.11, telpu grupa Nr.004  
Mitruma radīti bojājumi

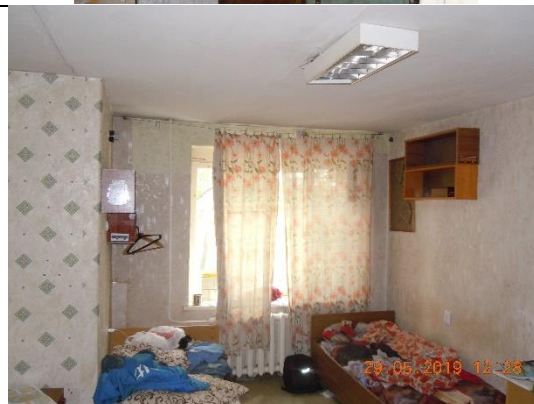
Fotofiksācija Nr.158  
Telpa Nr.1, telpu grupa Nr.007  
Kopskats  
Nesošo sienu stūros konstatētas plaisas

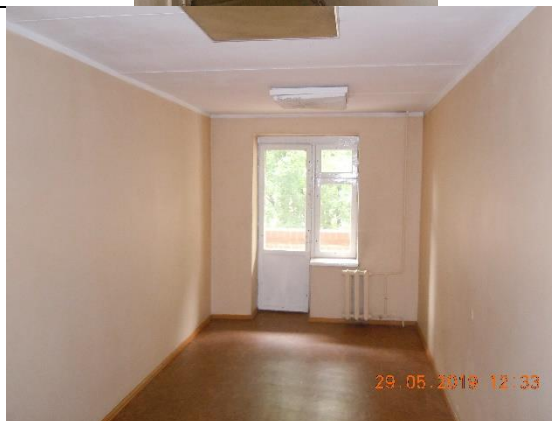
Fotofiksācija Nr.169  
Iekšējo inženiertīklu un pārseguma  
šķersojuma vietā konstatēti mitruma  
radīti bojājumi

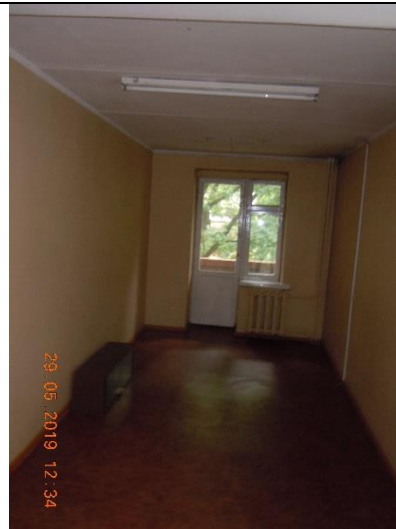
Fotofiksācija Nr.171  
Telpa Nr.1, telpu grupa Nr.008  
Konstatēta plaisa sijas balstījuma vietā

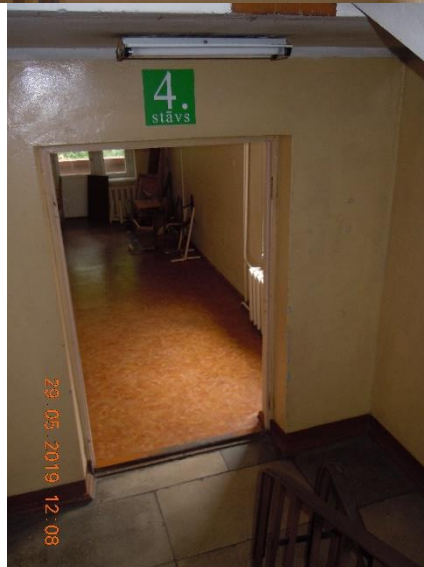
Fotofiksācija Nr.173  
Telpa Nr.4, telpu grupa Nr.903  
Kopskats  
Konstatētas plaisas  
Bojāta elektroinstalācija (UN 54.p; 55.p;  
62.1.p; 62.4.p)

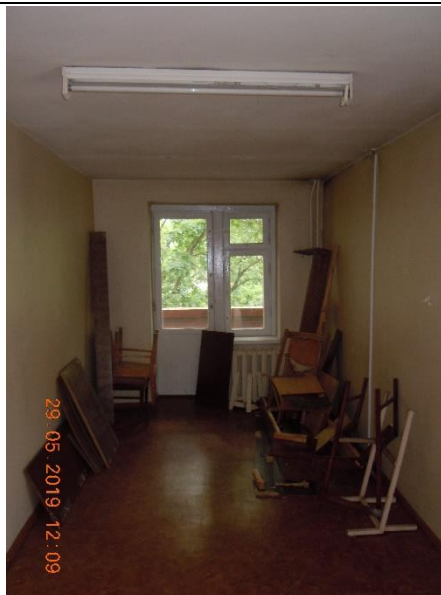
Fotofiksācija Nr.176  
Telpa Nr.14, telpu grupa Nr.010  
Kopskats  
Lietotāja pieslēguma vietas pie iekšējā  
ūdensvada un kanalizācijas tīkla ir  
novecojušas

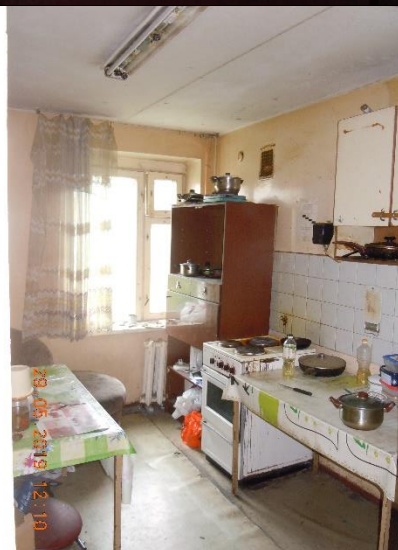
Fotofiksācija Nr.178  
Telpa Nr.18, telpu grupa Nr.010  
Kopskats  
Lietotāja pieslēguma vietas pie iekšējā  
ūdensvada un kanalizācijas tīkla ir  
novecojušas  
Bojāta elektroinstalācija (UN 54.p; 62.1.p;  
62.4.p)

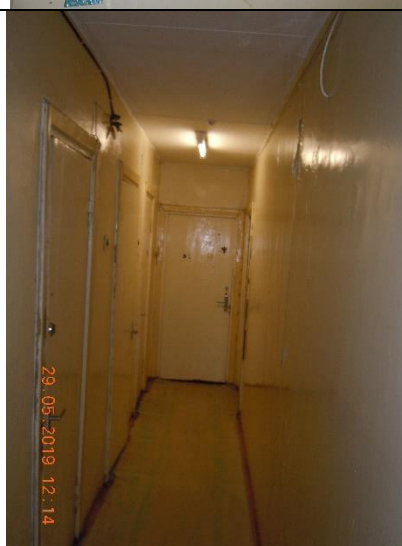
Fotofiksācija Nr.179  
Telpa Nr.15, telpu grupa Nr.010  
Kopskats  
Bojāta elektroinstalācija (UN 54.p; 62.1.p;  
62.4.p)

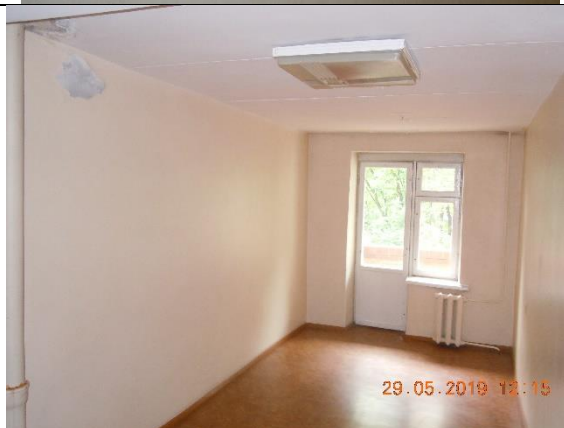
Fotofiksācija Nr.181  
Telpa Nr.29, telpu grupa Nr.010  
Kopskats  
Konstatētas diognālas plaisas ap logu aili

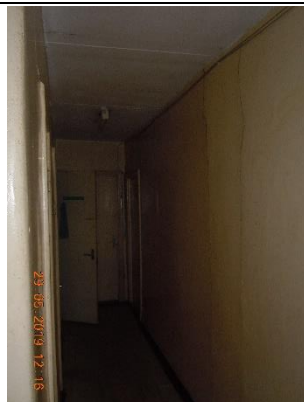
Fotofiksācija Nr.182  
Telpa Nr.26, telpu grupa Nr.010  
Starp nesošo sienu un starpsienu  
konstatētas mikroplaisas

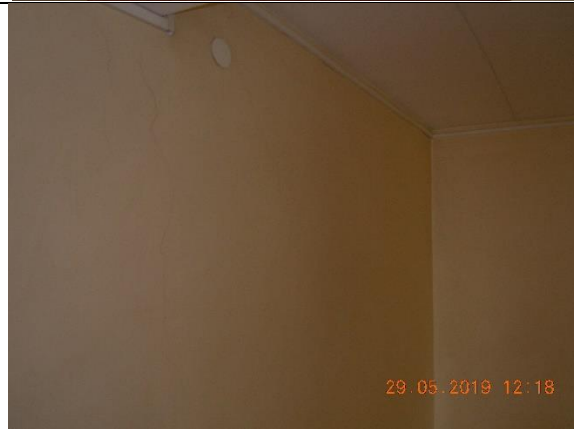
Fotofiksācija Nr.185  
Telpa Nr.1, telpu grupa Nr.908  
Konstatētas mikroplaisas

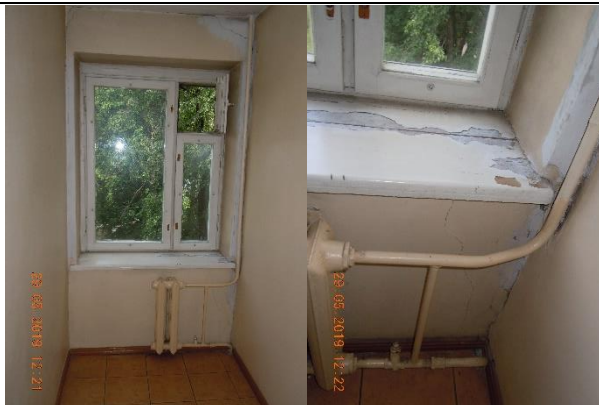
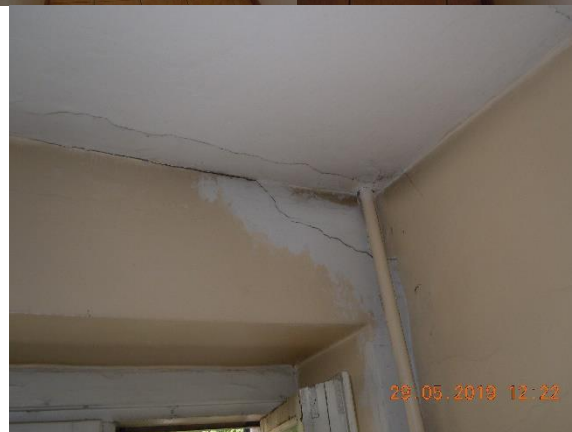
Fotofiksācija Nr.189  
Telpa Nr.1, telpu grupa Nr.009  
Būves ziemeļu daļas nesošajās sienās  
konstatētas plaisas sienu stūros un starp  
sienu un pārsegumu

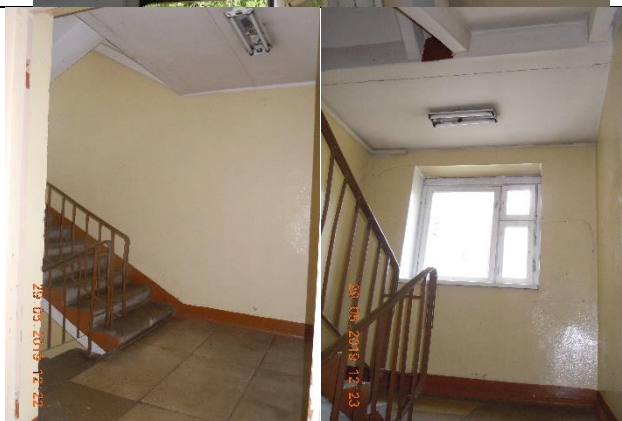
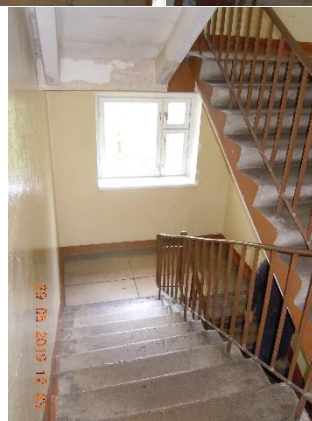
Fotofiksācija Nr.190  
Telpa Nr.4, telpu grupa Nr.902  
Kopskats  
Konstatētas plaisas sienu stūros fasādes  
puses sienas plaknes daļā

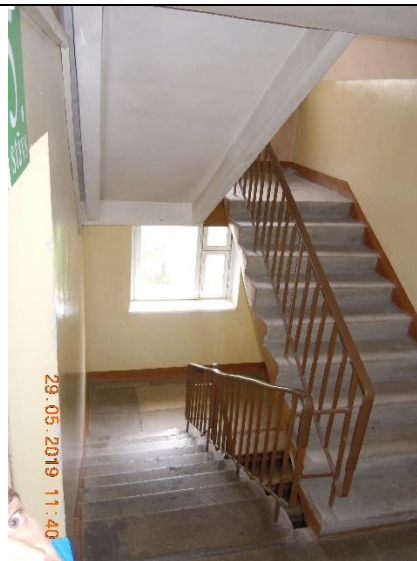
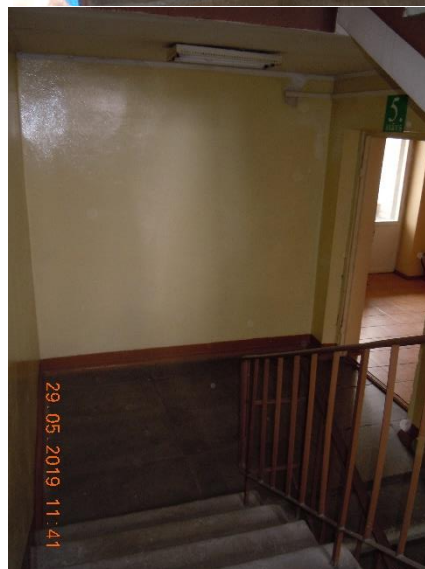
Fotofiksācija Nr.191  
Telpa Nr.5, telpu grupa Nr.902  
Kopskats  
Nav nodrošinās publisku būvju vides  
pieejamības prasības (LBN 208-15 52.3.p,  
52.5.p)

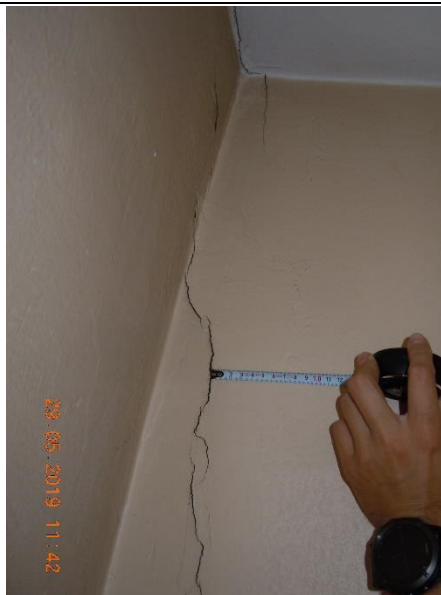
Fotofiksācija Nr.193  
Telpa Nr.1, telpu grupa Nr.909  
Plaisa nesošo sienu stūrī

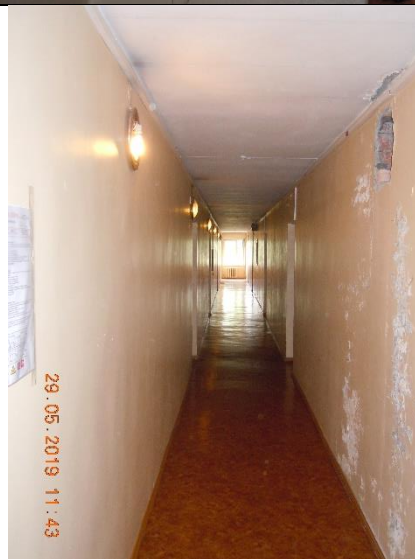
Fotofiksācija Nr.194  
Telpa Nr.1, telpu grupa Nr.011  
Bojāta telpu iekšējā apdare

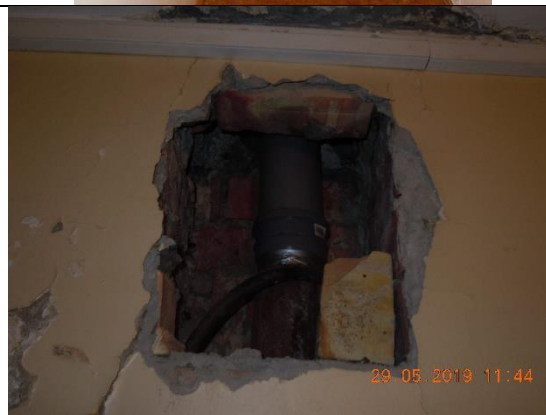
Fotofiksācija Nr.195  
Iekšējo inženiertīklu stāvvadi ir  
novecojuši/nolietoti, atsevišķās vietās  
veikti pagaidu remontdarbi, lai  
nodrošinātu to darbību  
Inženiertīklu šahta nav ugunsdroši  
attdalīta (LBN 201-15 62.9.p un UN 12.p)
