## Tehniskās apsekošanas atzinums

Dienesta viesnīca, 0100 054 0055, Biešu iela 4, Rīga, LV-1004  
(būves nosaukums, zemes vienības kadastra apzīmējums un adrese)

Rīgas Tehniskā universitāte, mācību iestādes reģ. Nr. 3341000709  
(būves īpašnieks, līguma datums un numurs)

Atzinums izsniegts 2019.gada 07.jūnijā

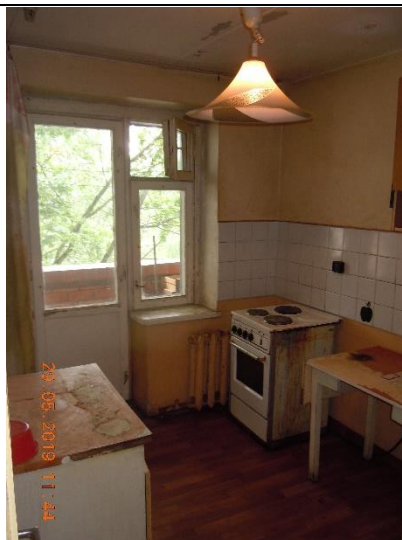
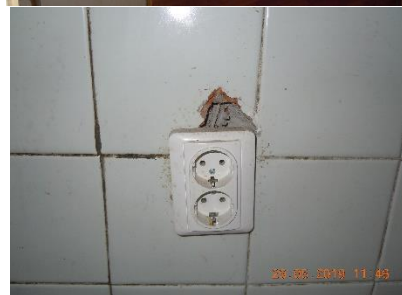
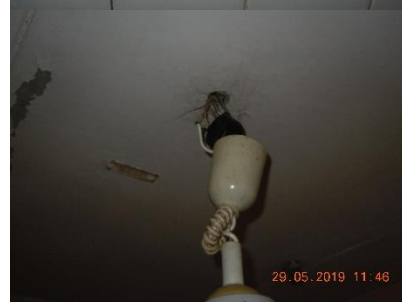
Fotofiksācija Nr.196  
Telpa Nr.35, telpu grupa Nr.011  
Kopskats  
Bojāta elektroinstalācija (UN 54.p; 62.1.p;  
62.4.p)

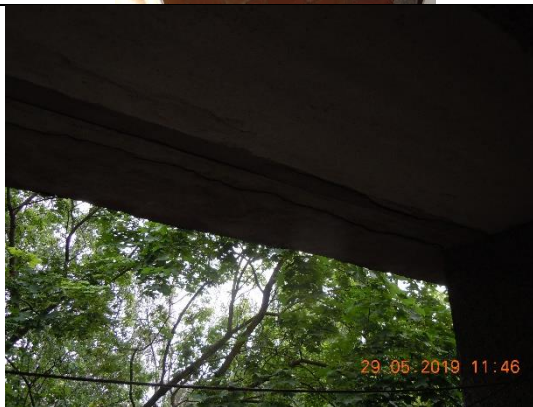
<p><b>Kopējais jumta seguma un lietusūdens novadsistēmas stāvoklis ir neapmierinošs.</b></p>		
4.9.	balkoni, lodžijas, lieveņi, jumtiņi	50
<p>Balkonu pārsegums veidots no saliekamā dzelzsbetona pārseguma paneļiem. Atsevišķiem paneļiem konstatēts stiegrojuma betona aizsargkārtas neesība un stiegrojuma korozija (skatīt Pielikumu Nr.1, fotofiksāciju Nr.218) un plaisa balkona dz.betona plātnē visā elementa garumā (skatīt Pielikumu Nr.1, fotofiksāciju Nr.199).</p> <p>Balkonu tehniskais stāvoklis vērtējams kā apmierinošs.</p>

Fotofiksācija Nr.199  
Telpa Nr.36, telpu grupa Nr.011  
Konstatēta plaisa balkona dz.betona  
plātnē visā elementa garumā

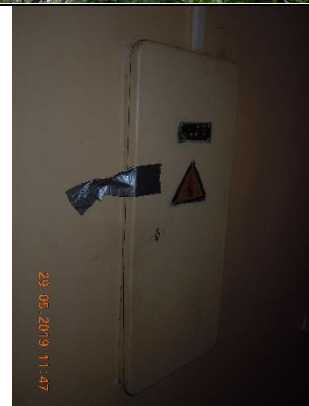
Fotofiksācija Nr.200  
Telpa Nr.1, telpu grupa Nr.011  
Bojāta elektroinstalācija (UN 54.p; 55.p;  
62.1.p; 62.4.p)

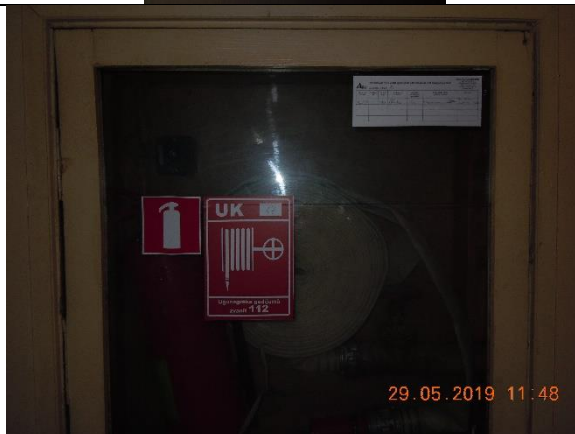
Fotofiksācija Nr.201  
Telpa Nr.1, telpu grupa Nr.011  
Ugundzēsības ūdensapgāde nav darba  
kārtībā (UN 100.p)

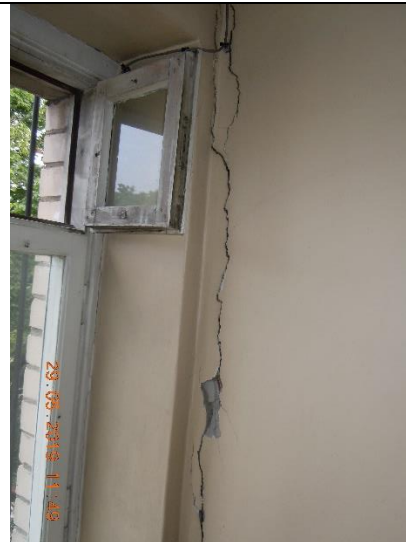
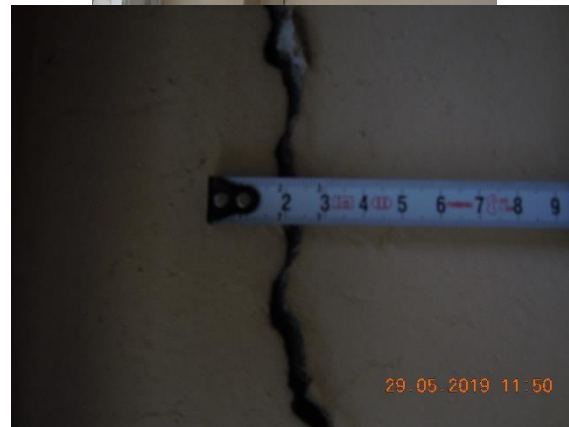
Fotofiksācija Nr.202  
 Telpa Nr.1, telpu grupa Nr.011  
 Būves ziemeļu daļas nesošajās sienās  
 konstatētas plaisas sienu stūros un starp  
 sienu un pārsegumu  
 Plaisu atvērumi 5 mm

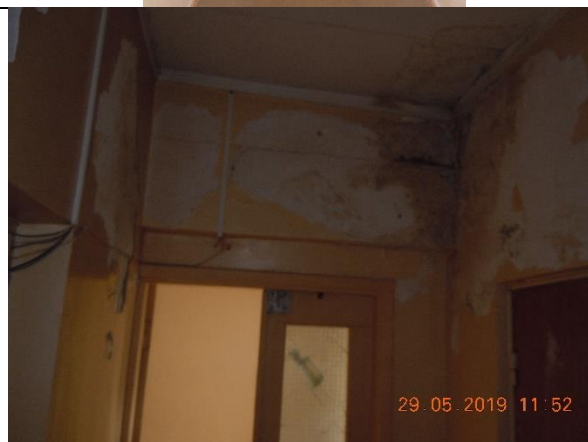
Fotofiksācija Nr.204  
Telpa Nr.1, telpu grupa Nr.012  
Mitruma radīti bojājumi

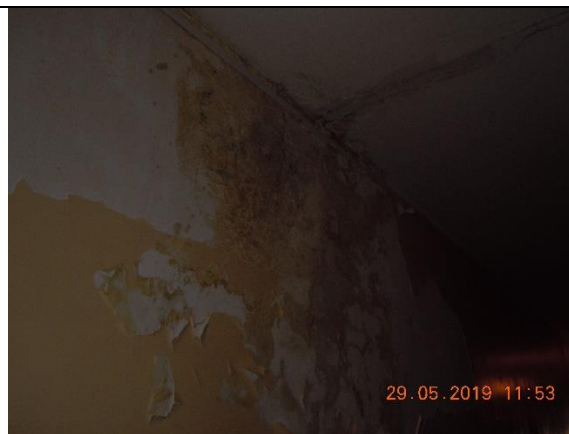
Fotofiksācija Nr.205  
Telpa Nr.1, telpu grupa Nr.012  
Mitruma radīti bojājumi

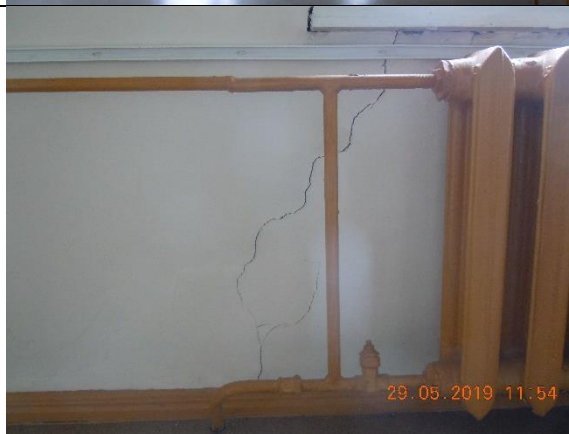
Fotofiksācija Nr.207  
Telpa Nr.4, telpu grupa Nr.012  
Plaisa nesošajā sienā

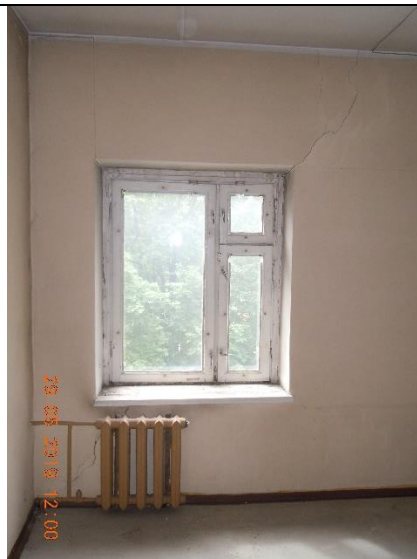
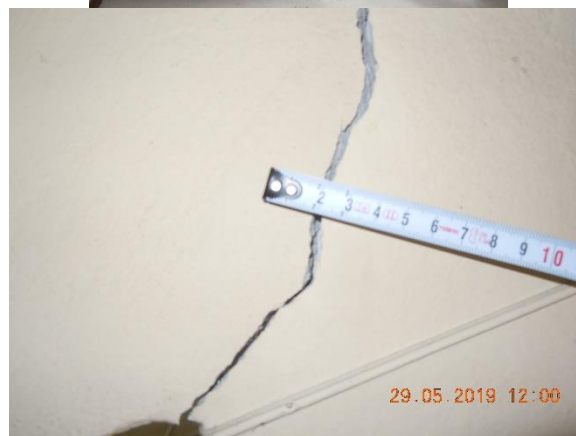
Fotofiksācija Nr.215  
Telpa Nr.13, telpu grupa Nr.012  
Diagnāla plaisa no loga aillas nesošajā sienā  
Plaisas atvērums 5 mm

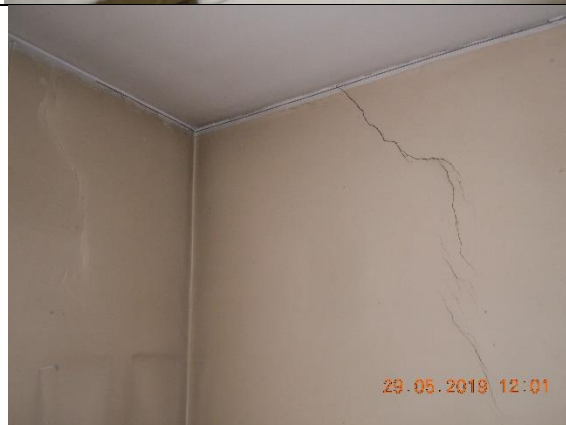
Fotofiksācija Nr.216  
Telpa Nr.13, telpu grupa Nr.012  
Mikroplaisa nesošajā sienā

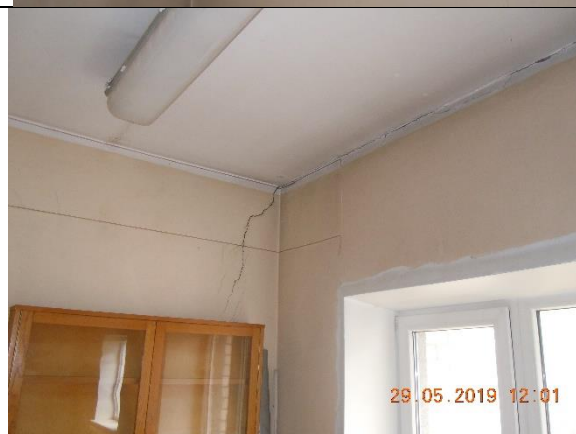
Fotofiksācija Nr.217  
Telpa Nr.13, telpu grupa Nr.012  
Plaisa nesošajā sienā

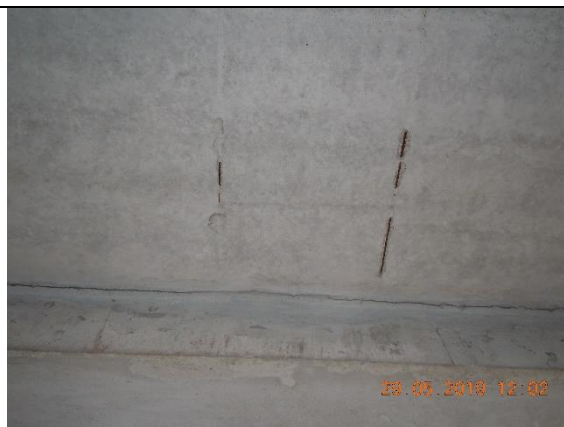
Fotofiksācija Nr.218  
Telpa Nr.12, telpas grupa Nr.012  
Balkona dz.betona pārseguma panelim  
stiegrojumam nav nodrošināts betona  
aizsargslānis, stiegrojums ir korodējis

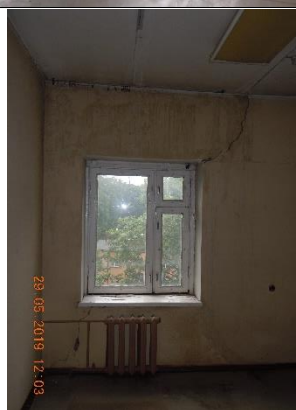
Fotofiksācija Nr.221  
Telpa Nr.13, telpu grupa Nr.012  
Diognāla plaisa no loga aillas nesošajā  
sienā

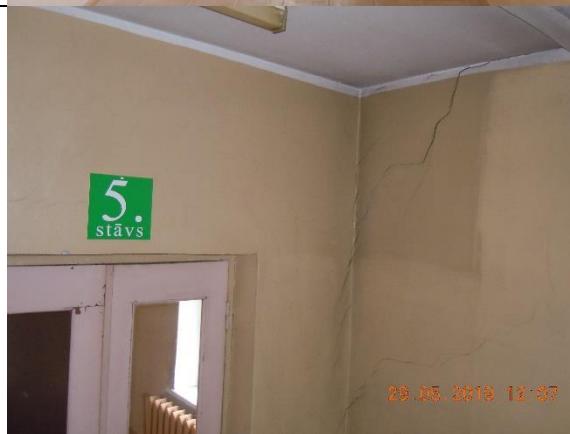
Fotofiksācija Nr.223  
Telpa Nr.5, telpu grupa Nr.903  
Plaisa nesošajā sienā

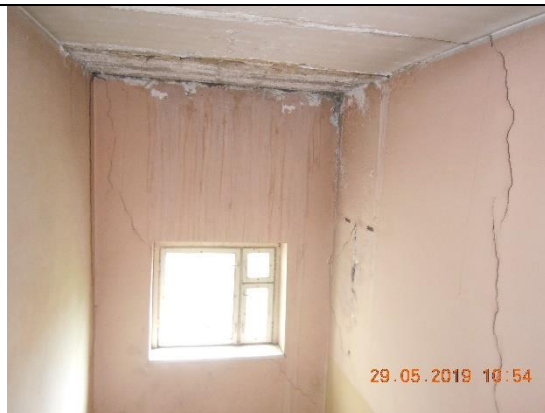
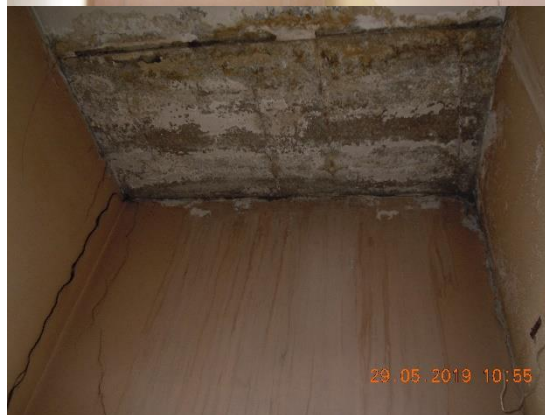
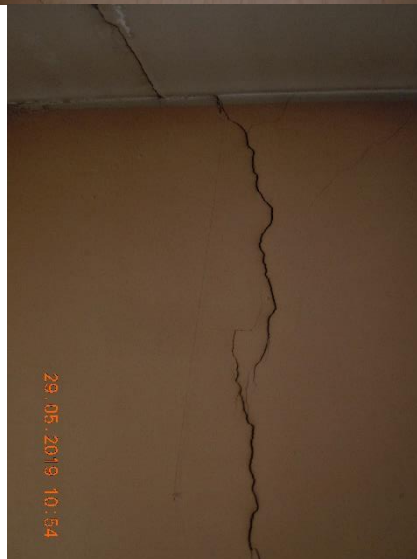
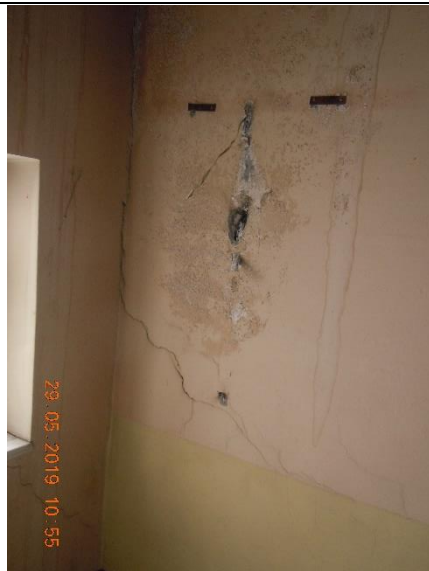
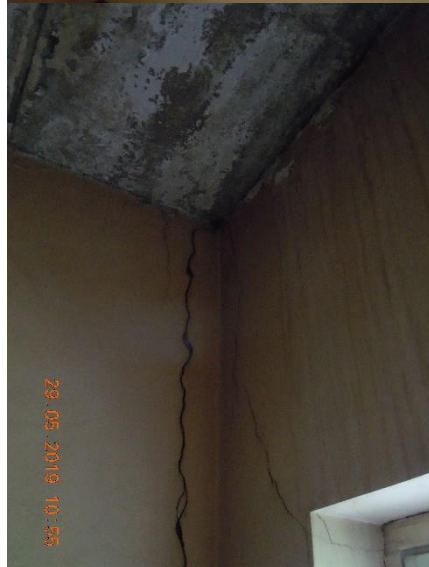
Fotofiksācija Nr.224  
Telpa Nr.6, telpu grupa Nr.902  
Konstatētas vertikālas plaisas nesošajās  
sienās  
Mitruma radīti bojājumi pārsegumā

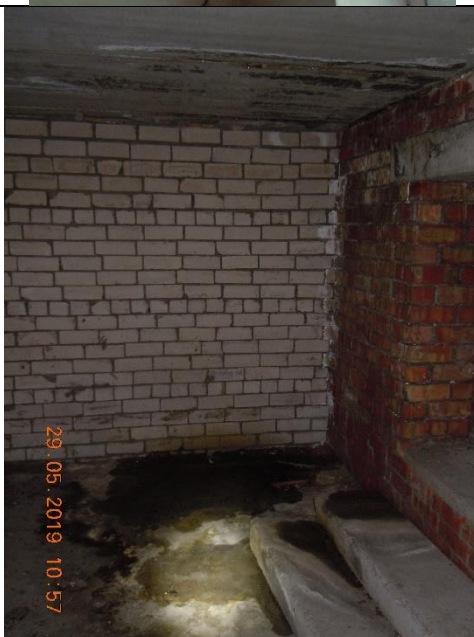
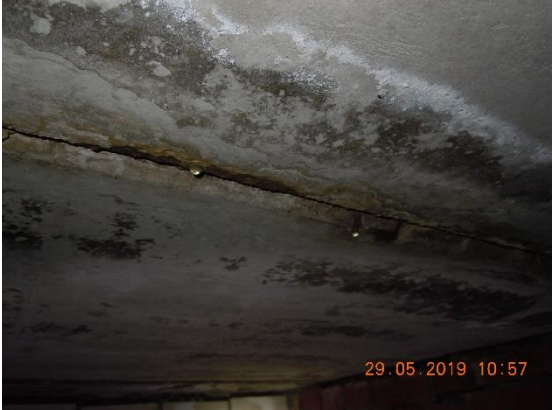
Fotofiksācija Nr.225  
Telpa Nr.2, telpu grupa Nr.910  
Mitruma radīti bojājumi, vizuāli redzama  
ūdens pilēšana

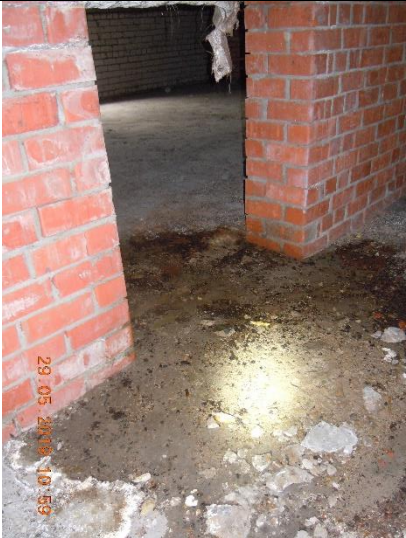
<p>29.05.2019 10:58</p>
<p>Fotofiksācija Nr.228 Telpa b/n, telpu grupa b/n Mitruma radīti bojājumi, vizuāli redzama ūdens pilēšana</p>

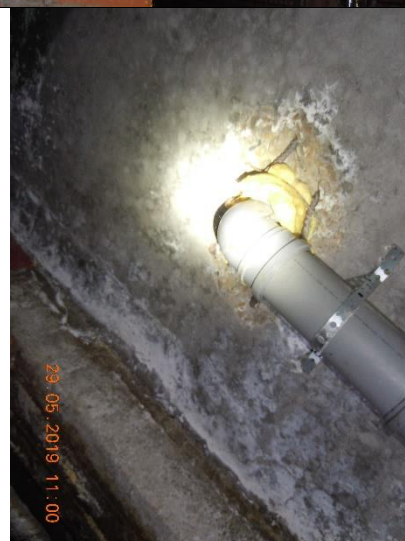
Fotofiksācija Nr.229  
Telpa b/n, telpu grupa b/n  
Mitruma radīti bojājumi, vizuāli redzama  
ūdens pilēšana

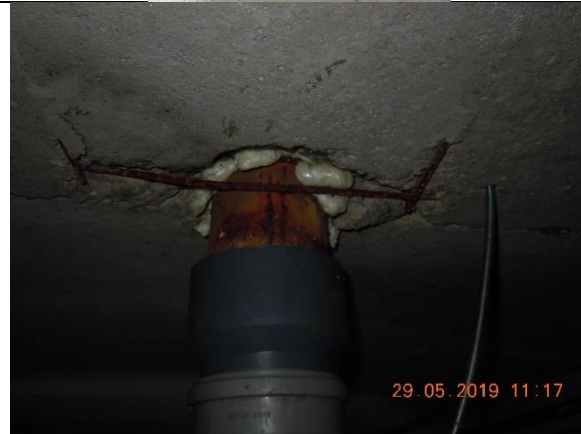
Fotofiksācija Nr.233  
Telpa Nr.1, telpu grupa Nr.910  
Atsegts pārseguma stiegrojums

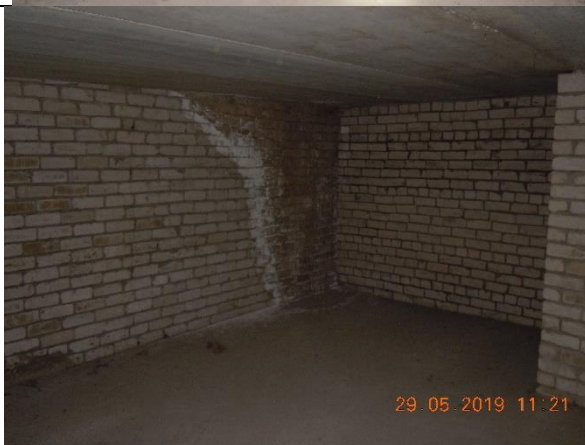
Fotofiksācija Nr.237  
Telpa Nr.4, telpu grupa Nr.910  
Kopskats  
Mitruma radīti bojājumi

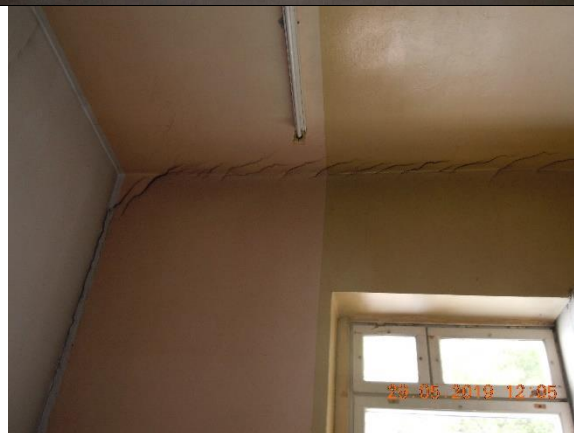
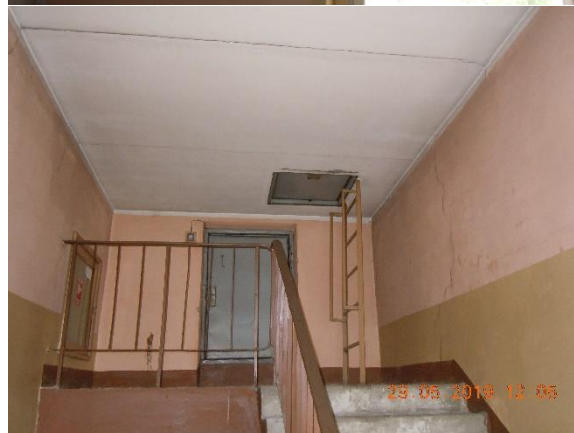
Fotofiksācija Nr.238  
Telpa Nr.6, telpu grupa Nr.903  
Konstatētas plaisas

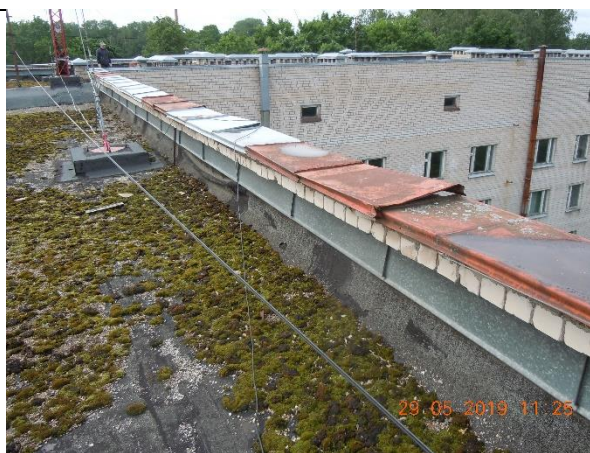
Fotofiksācija Nr.241  
Jumta parapeta bojājumi

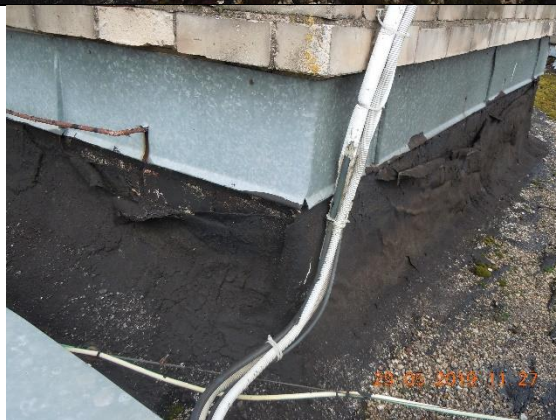
Fotofiksācija Nr.242  
Jumta seguma bojājumi
