Ēkas (būves) tehniskās apsekošanas atzinums Nr. 3-4.5.4/80760_red3

Administratīvā ēka, Eksporta ielā 6, Rīgā, kad. Nr. 0100 011 0166 001

Atzinums izsniegts 2020. gada 25. februārī

AS "Inspecta Latvia, Reģ. Nr. 40003130421; BRN 3370-R; Skanstes iela 54A, Rīga, LV-41013;

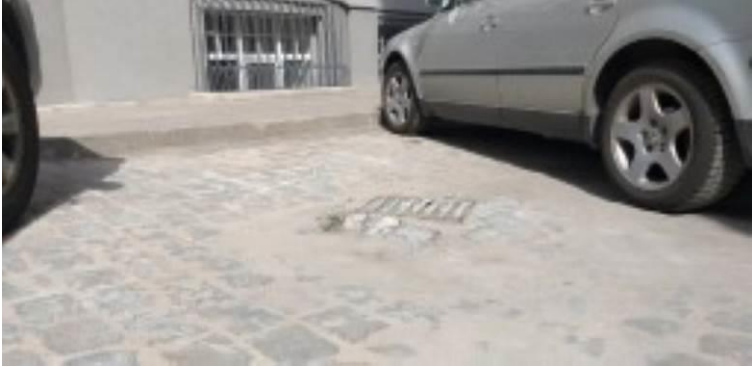
<p>3.1.</p> <p>3.1.1. segums, materiāls, apdare</p>	<p>brauktuves, ietves, celiņi un saimniecības laukumi</p> <p>Apsekojot ēkas piebraucamos ceļus, ietves un laukumus, tika konstatēts, ka piekļuve ēkai tiek organizēta pa asfaltētiem piebraucamiem ceļiem un ietvēm. Gar ēku no Eksporta ielas un Vašingtona laukuma gājēju ietve ir izbūvēta no asfalta. Vašingtona laukumā ierīkota automašīnu stāvvietā, iebraukšana pagalmā notiek no Vašingtona laukuma un Sakaru ielas. Pagalms ir bruģēts, bez redzamiem bojājumiem. Pieslēgums pie lietus ūdens gūlijas veidots nekvalitatīvi, ar nosēdumiem, kā rezultātā pēc nokrišņiem pagalmā veidojas lielas peļķes.</p>

<p>3.1.1. att. Pagalmā bruģēts laukums, ar nosēdumiem.</p>	<p>10%</p>
<p>3.2.</p>	<p>bērnu rotaļlaukumi, atpūtas laukumi un sporta laukumi</p>	<p>-</p>
<p>3.2.1. segums, materiāls, aprīkojums</p>	<p>75a. Bērnu rotaļlaukumi, atpūtas laukumi un sporta laukumi; Apsekojamai ēkai blakus esošajā teritorijā nav izbūvēts bērnu rotaļu laukums.</p>	<p>-</p>

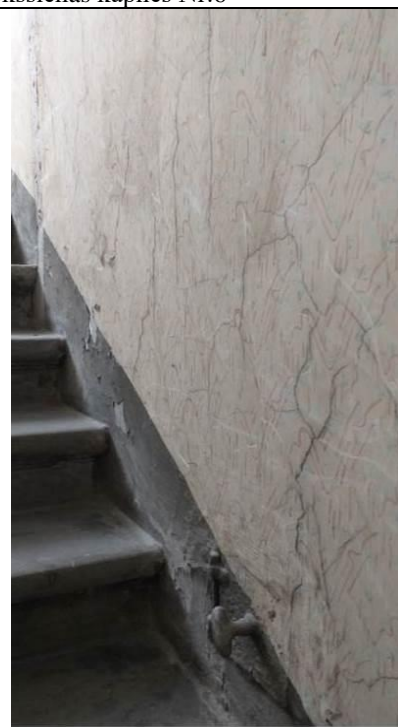
4.2.4.3., 4.2.4.4.att. Plaisu tīkls uz iekšsienām, kāpnes Nr. 6

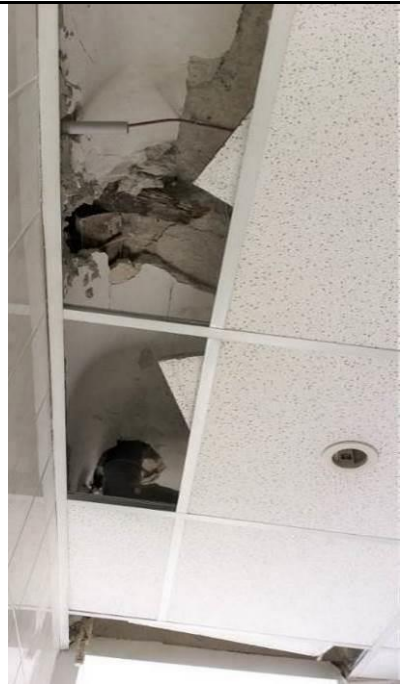
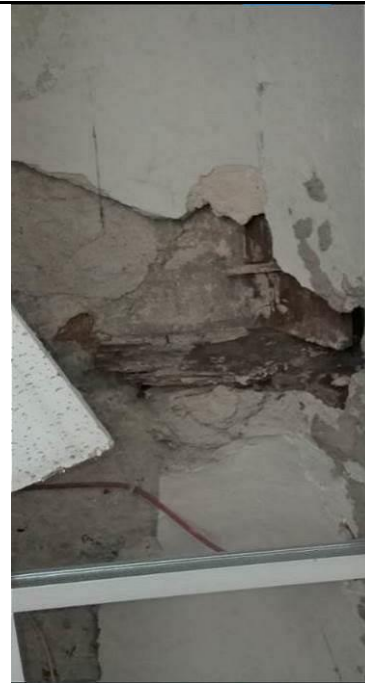
4.6.2.1., 4.6.2.2. Atsegtu pārsegumu bojājumi

<p>Redzamo nesošo siju un citu pārseguma koka konstrukciju stāvoklis ēkas 1.stāva telpās (telpu grupa 001 un 003) vērtējams kā neapmierinošs. Ieteicams likumdošanas noteiktajā kārtībā izstrādāt projekta dokumentāciju un veikt pārsegumu atjaunošanu. <u>Līdz trūkumu novēršanai nav pielaujams ekspluatēt telpu grupas 001, telpas 3, 4, 5, un telpu grupas 003, telpas 1, 3, 4.</u></p> <p>Citviet ēkā netika atklātas lieces vai citas pārsegumu deformācijas, kuras varēja liecināt par iespējamo pārsegumu nestspējas samazināšanos, tomēr no redzētā var secināt, ka komunikāciju nepienācīgas uzturēšanas rezultātā, sanitārajos mezglos un cauruļvadu šķērsošanas vietās, pārsegumu stāvoklis var būt līdzīgs.</p> <p>Ņemot vērā šo apstākli un to, ka pārsegumu pamatmateriāls ir koks, kam nelabvēlīgo faktoru rezultātā strauji samazinās ilgmūžība, kopējais starpstāvu pārsegumu stāvoklis vērtējams kā neapmierinošs un ir <u>neatbilstošs</u> Būvniecības likuma 9.pantam "Būtiskās būvei izvirzāmās prasības". Koka konstrukcijas nav pasargātas no uguns reakcijas, kas <u>neatbilst</u> LBN 201-15 "Būvju ugunsdrošība".</p>

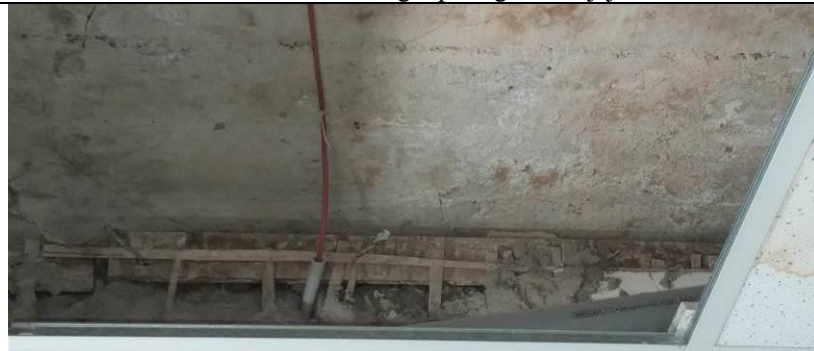
4.6.2.3. Sienas un pārseguma savienojuma vieta

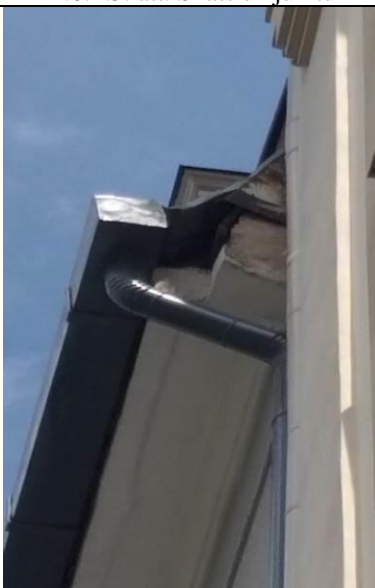
Apsekošanas laikā tika konstatēts, ka jumta seguma nomaiņas laikā, vietām ir nekvalitatīvi veidoti skārda detaļu savienojumi un sateknes stiprinājumi (4.8.2.4.att.), hidroizolācijas materiāla piekļuves pie logiem (bēniņos redzamas gaismas spraugas). Jumta seguma nomaiņas laikā ir nekvalitatīvi izpildīts savienojuma mezgls (4.8.2.6.att.) ar blakus ēku, rezultātā ēkas dzegas daļa nav pietiekami aizsargāta no nokrišņu ūdens daudzuma, kas lietus laikā ēku jumtu plakņu savienojuma vietā ir pietiekami spēcīgs, bet pie zemām temperatūrām ūdenim sasalstot, veido apledojuumu un atkušņa laikā ūdens notek pa āršiem, bojājot to.

4.8.2.6.att. Nekvalitatīvi veidots mezglis ar blakus ēku, no Eksporta ielas	
4.8.3. gaisa apmaiņa, temperatūras un gaisa mitruma režīms bēniņos	Apsekošanas laikā mikroklimats bēniņos bija atbilstošs telpu veidam. Vizuālās apsekošanas laikā netika veikti gaisa plūsmas mērījumi.	Nav piemērojams

Ieteicams veikt nekvalitatīvi uzstādīto detaļu, savienojumu un mezglu defektu novēršanu, pirms tam veicot defektu izpēti un nepieciešamības gadījumā (mezglu izstrādāšana) piesaistot sertificētus būvspeciālistus.

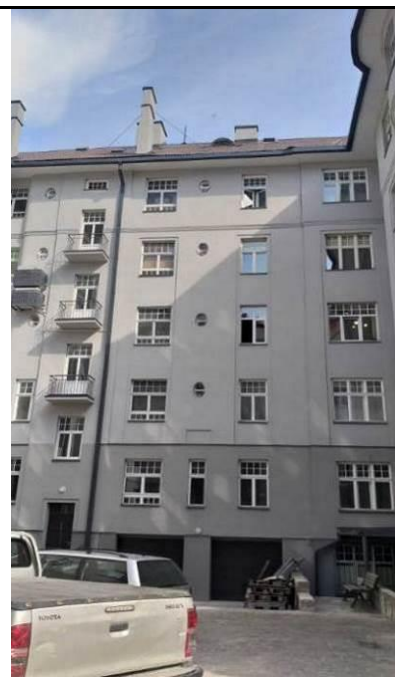
4.9.1.4.att. Atjaunoti balkoni

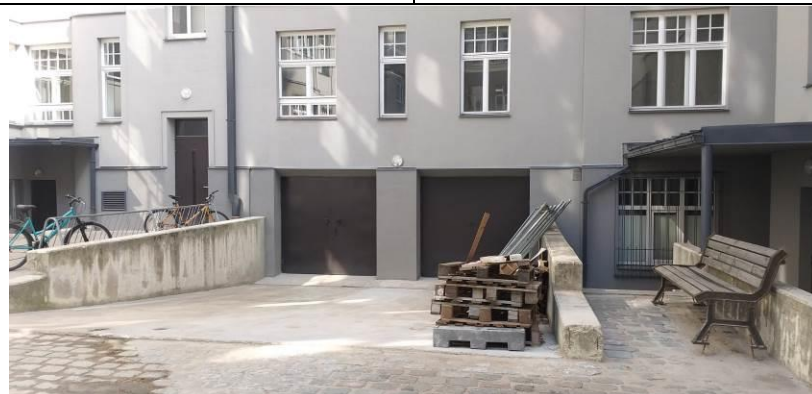
4.9.1.5.att. Skats uz izbūvētiem uzjumentiem

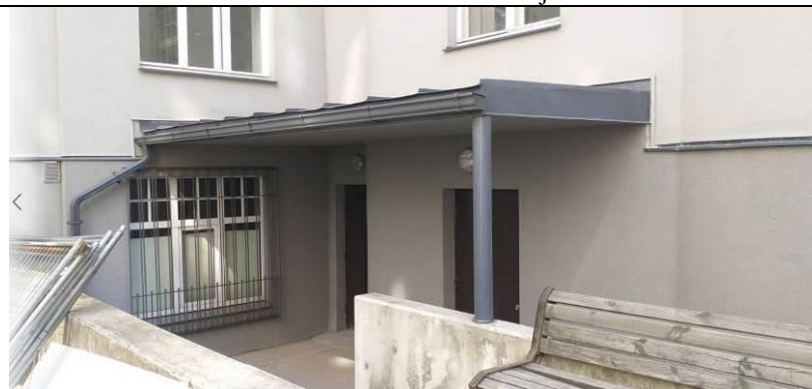
4.9.1.6.att. blakus kāpnēm Nr.4 izbūvēts uzjumentis

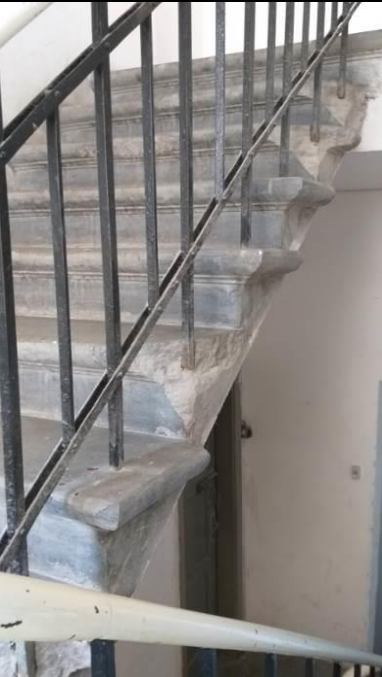
Kāpnēm konstatētas stipras nodiluma pazīmes: pakāpienu malās nošķelts betons un betona izdrupumi, laukumos saplaisājusi betona kārta, deformēti un iztrūkstošie margu un koka lentera fragmenti, metāla margu iestrādes vietas betonā ir atkailinātas un nav aizsargātas (4.10.1.4.-4.10.1.5.att.).

<p>4.10.1.4.att. Bojājumi pakāpienos</p>	<p>4.10.1.5.att. Bojājumi pakāpienu malā</p>
<p>Kāpnes Nr.2 ir izbūvētas no pagraba (pazemes) stāva līdz 6.stāvam, deformāciju pazīmes nav konstatētas. Kāpnes Nr.3 ir izbūvētas no pagraba (pazemes) stāva līdz 5.stāvam, deformāciju pazīmes nav konstatētas. Iekšējās kāpnes Nr. 4 (4.10.1.6.att.) ir apdarinātas ar dabīgo akmeni – granītu. Pakāpienu stāvoklis labs. Pakāpienus norobežo sienas, pie kurām nav margu, kas neatbilst LBN 201-15, 99.p. prasībām: “Ja evakuācijas ceļos grīdas līmeņu starpība pārsniedz 20 mm, bet ugunsdrošo durvju sliekšņiem – 25 mm, grīdas līmeņa izmaiņas vietās izbūvē slīpni (pandusu), kura slīpums nav lielāks par 1:12, vai vismaz trīs pakāpienus, kuru ģeometrija atbilst attiecīgās būves projektēšanu reglamentējošo būvnormatīvu prasībām. <i>Ja telpu grīdas līmeņu starpība vertikālajā projekcijā ir lielāka par 0,45 m, kāpnes vai pandusu aprīko ar margām.</i>”</p>

Kāpņu Nr.1 tehniskais stāvoklis vērtējams kā neapmierinošs, nepieciešama pakāpienu un margu atjaunošana.

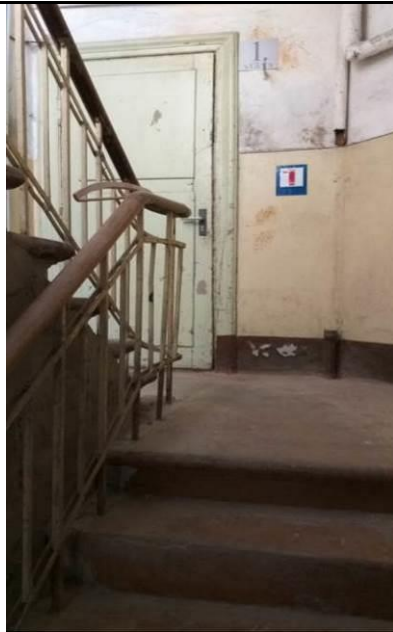
Kāpnes Nr. 6 (4.10.1.8.att.), kas izbūvētas no laukumiem un laidumiem, kas savukārt, sastāv no saliekamiem elementiem – pakāpieniem, izbūvētas no pagraba (pazemes) stāva līdz 5.stāvam.

4.10.1.8.att. Kāpnes Nr.6

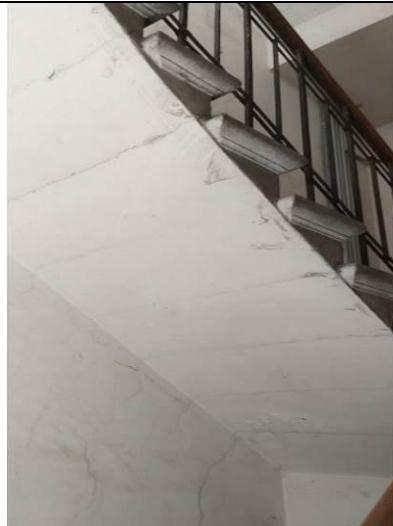
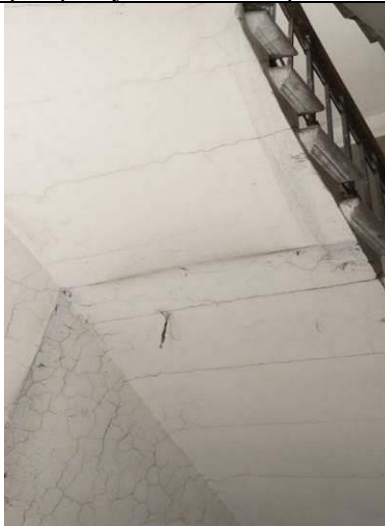
Apsekošanas laikā konstatēta kāpņu laukumu stiegru un sijas korozija (4.10.1.12.-4.10.1.13.att.), kā arī lokāli pakāpienu izdrupumi un plaisas (4.10.1.10.-4.10.1.11.att.) kāpņu laidumu apašējā plāknē. Laidumu plaisāšana novērota pakāpienu savienojuma vietās, kur ir visplānāka betona kārta un kas ir nepietiekama slodžu uzņemšanai.

4.10.1.10.att., 4.10.1.11.att. Kāpņu laidumu plaisāšana, kāpnes Nr.6

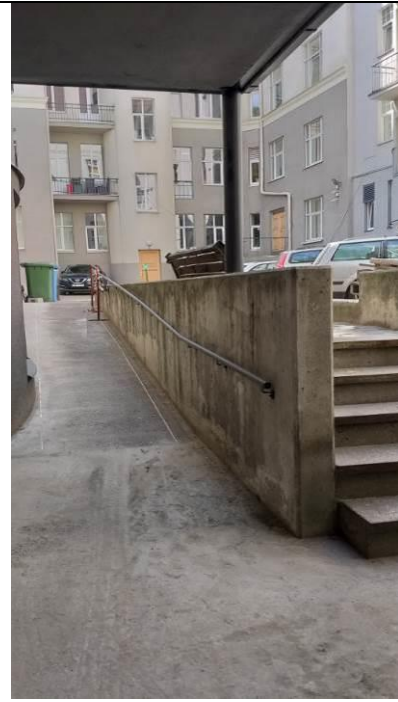
Ēkas pagalma daļā ir izbūvētas ārējās kāpnes (4.10.1.14.- 4.10.1.15.att.), kas izbūvētas pie kāpnēm Nr.3 un Nr.4 attiecīgi. Kāpnes no saliekamiem dzelzsbetona pakāpieniem, bez margām. Stāvoklis vērtējams kā labs.

4.10.1.15.att. Ārējās kāpnes ar atbalsta sienu un pandusu

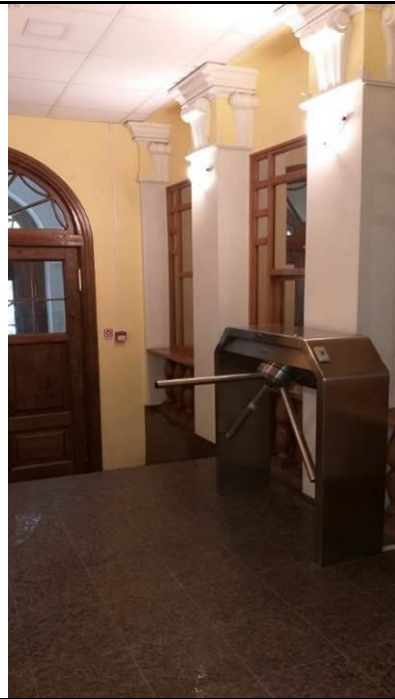
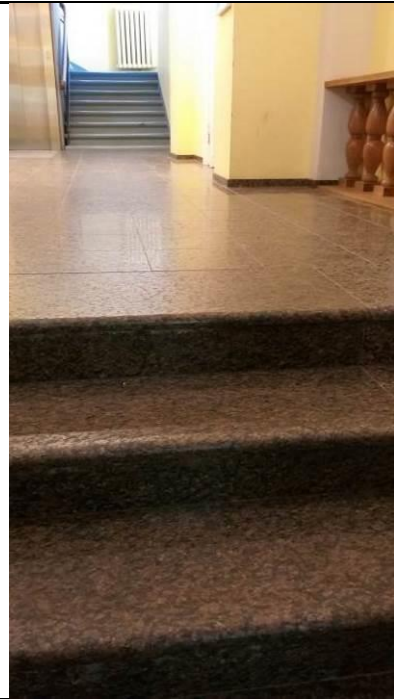
4.12.1.1., 4.12.1.2.att. Akmens grīda kāpnēs Nr.4

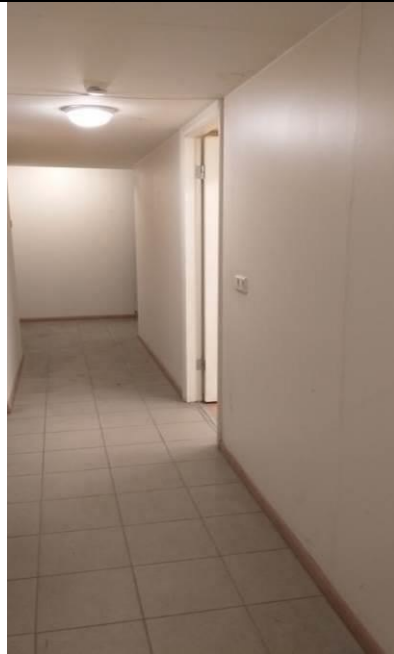
4.12.1.4.att. Flīžu grīda pagraba
līmeņa gaitenī, bez bojājumiem

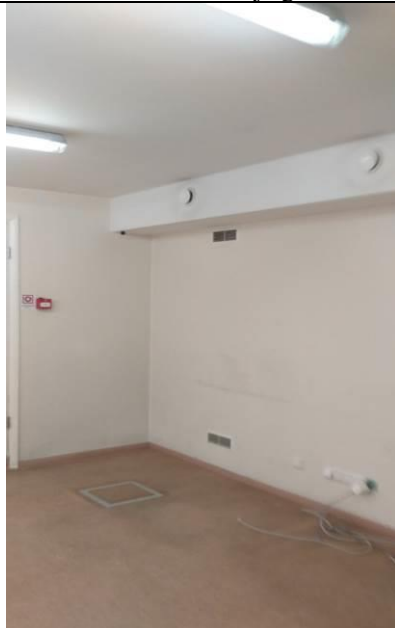
4.12.1.8. att. Linoleja segums ar nodiluma pazīmēm, ēkas pagrabstāvā

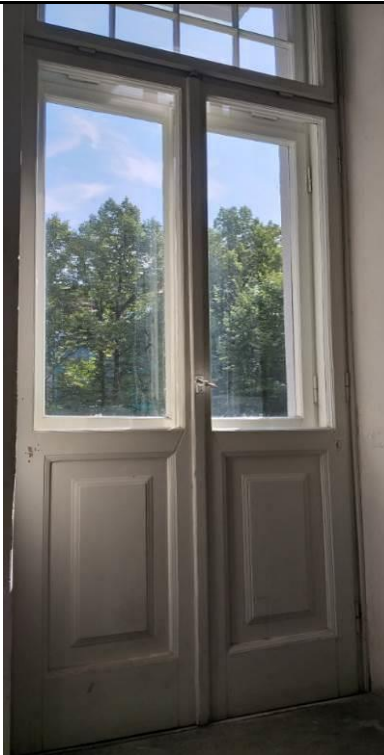
<p>4.13.1.1.att. Koka balkona durvis kāpnēs Nr.1</p>	<p>4.13.1.2.att. PVC logi kāpnēs Nr.2</p>

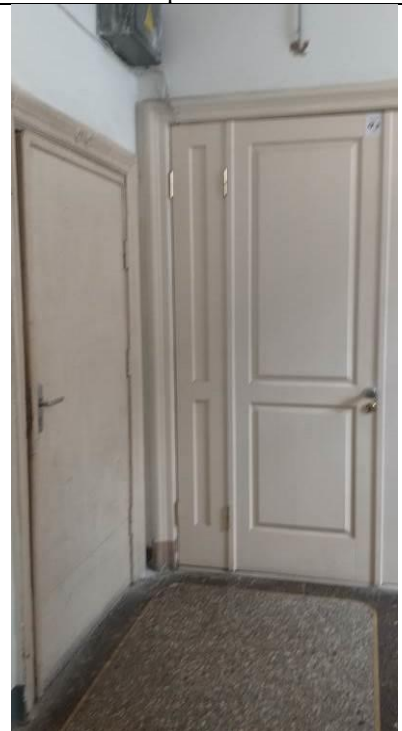
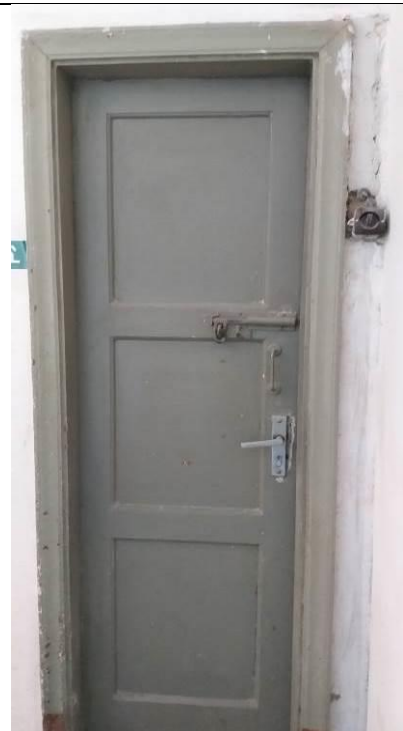
Ieejas durvis dzīvokļos, biroju telpās un evakuācijas ceļos kāpnēs Nr.6, ir uzstādītas koka karkasa durvis, apšūtas ar kokšķiedru plātnēm, krāsotas, ar furnitūru. Kāpnēs Nr.1 (4.13.2.3.-4.13.2.5.att.), koka durvis atrodas neapmierinošā tehniskā stāvoklī, ieteicams tās labot vai nomainīt.

4.13.2.3., 4.13.2.4. att.Koka durvis kāpnēs Nr.1

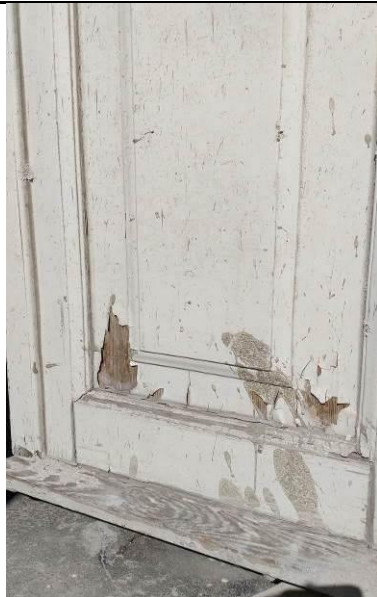
4.13.2.5.att. Koka durvis kāpnēs Nr.1

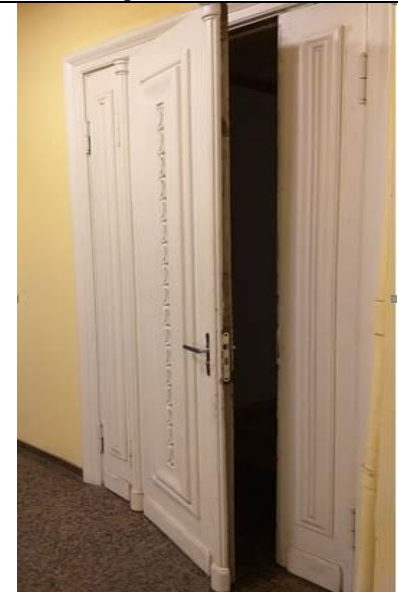
<p>4.13.1.3. PVC balkona durvis kāpnēs Nr.3</p>	<p>4.13.1.4. PVC logs</p>	
<p>4.13.2. ārdurvis, iekšdurvis un vārti: materiāls, veids un konstrukcijas</p>	<p>C.51 Koka durvis; Ēkas iekšdurvis un ārējās ieejas durvis no Eksporta ielas (4.13.2.7.att.) un Vašingtona laukuma (4.13.2.9., 4.13.2.10.att.), ir izgatavotas no pilnkoka konstrukcijas ar izteiktiem mākslinieciskiem kokgriezumiem, iestrādāto stiklu un furnitūru. Viens stikls ir saplēsts, nepieciešams to nomainīt. Ieejas durvju stāvoklis vērtējams kā apmierinošs. Atsevišķām vēsturiskām durvīm tika konstatēti nelieli traucējumi tās aizverot, bet ēkas 1.stāva telpu grupā 001 un 003 (4.13.2.8.att.) ir konstatētas bojātas un</p>	<p>40%</p>

4.13.2.8.att. Koka durvis pie kāpnēm Nr.4

lietošanas nepiemērotas durvis. Rekomendējams telpu grupā 001 un 003 veikt visu vēsturisko durvju tehnisko pārbaudi ar mērķi noskaidrot aktuālo stāvokli un precīzi noteikt neatgriezeniski bojātas durvis un durvis ar bojāto furnitūru. Atjaunošanas laikā nomainīt nolietoto durvis, citām koka durvīm paredzot regulēšanu un furnitūras nomaiņu.

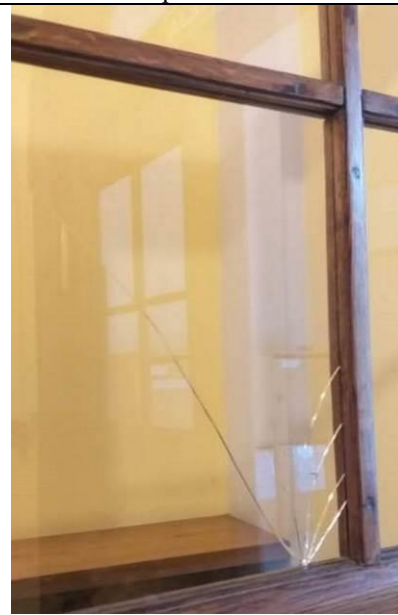
4.13.2.10.att. Saplēsts stikls ieejas koka durvis

6. Pie ēkas ieejas no Eksporta ielas aizsargāt pakāpienu metāla detaļas no korozijas, 3 gab.
7. Ieejas durvīm no Vašingtona laukuma nepieciešams nomainīt saplēsto stiklu, 1 gab.

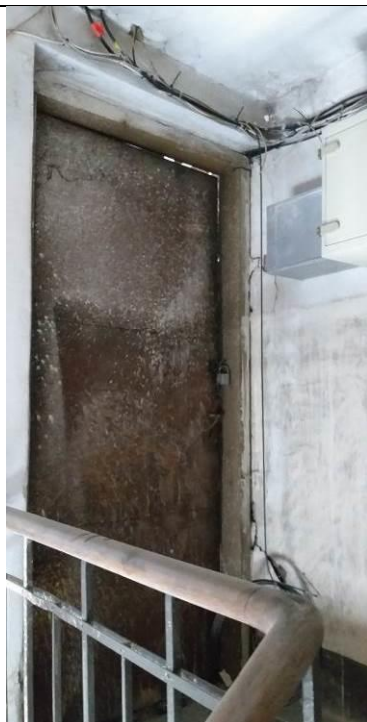
Metāla durvis uz pagraba telpām kāpnēs Nr.2 (4.13.2.12.att.) un mašīntelpas durvis ir novecojušas un stipri korodēja, bet bēniņos ar metālu apšūtas durvis (4.13.2.15.att.) un 1.kāpņu telpas bēniņos (4.13.2.11.att.) pilnībā korodējušas. Nepieciešams veikt durvju nomaiņu uz jaunām.

4.13.2.11.att. Ieejas durvis uz bēniņiem pilnībā korodēja, kāpnēs Nr.1

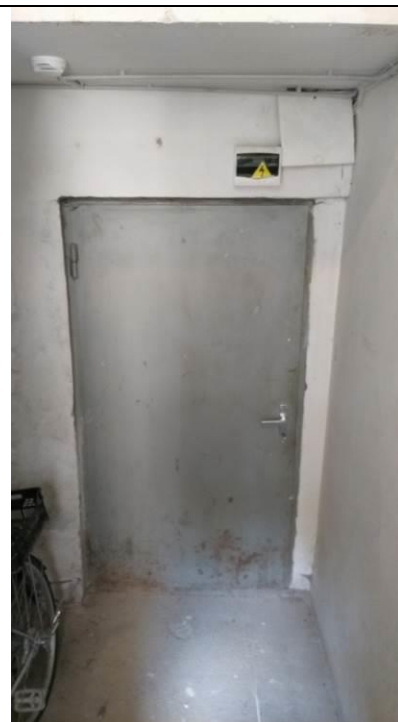
4.13.2.12.att. Bojātas pagraba durvis kāpnēs Nr.2

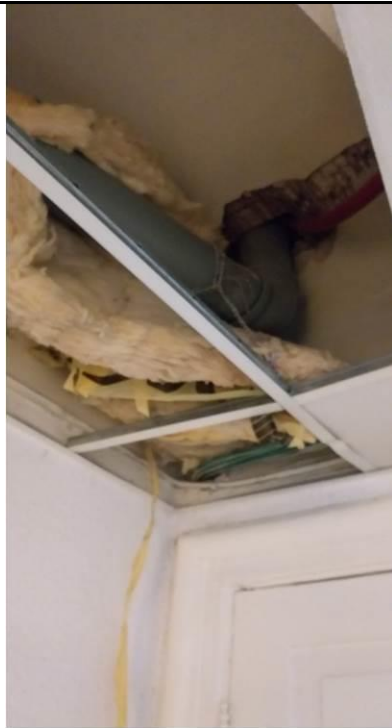
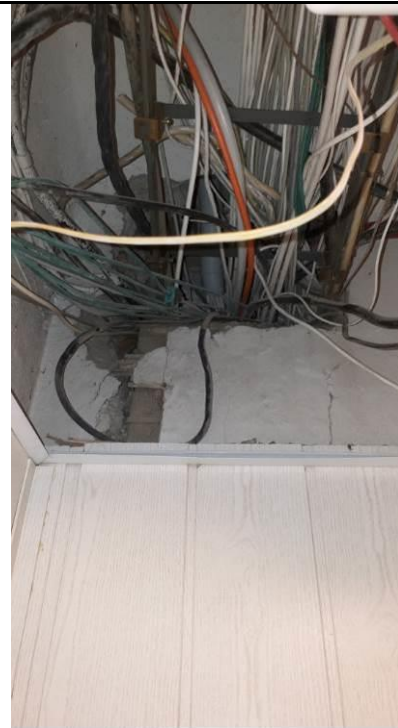
4.15.2.6., 4.15.2.7.att. Atvērumi ēkas 1. stāva biroja telpās

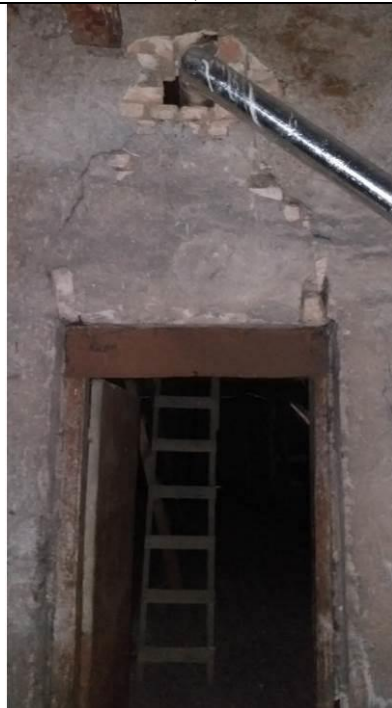
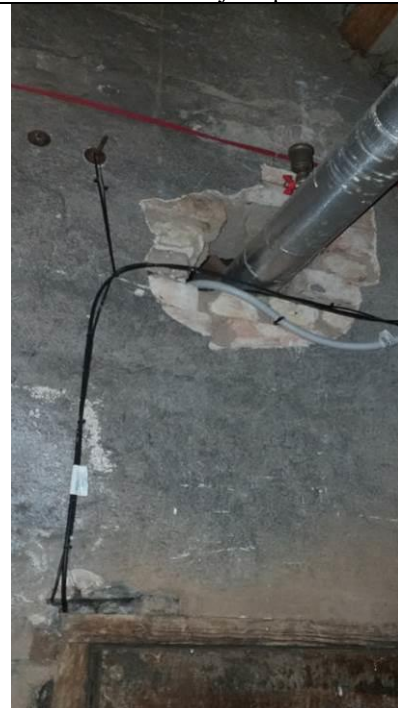
4.15.2.8.-4.15.2.10.att. Nehermetizētie atvērumi komunikācijām bēniņu telpu sienās

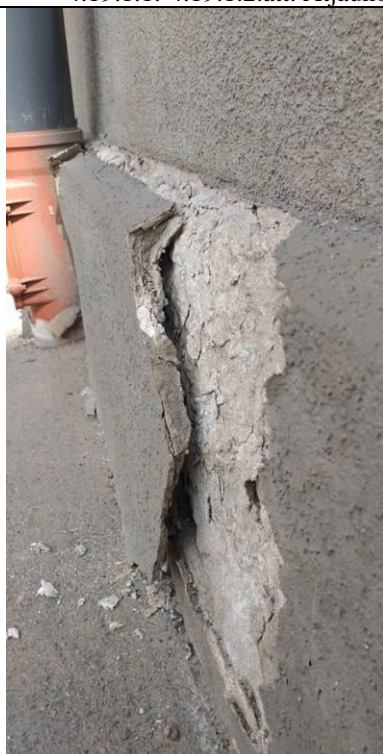
4.19.1.3.-4.19.1.5.att. Fasādes cokola un portāla apdares defekti no Eksporta ielas, pēc fasādes vienkāršotās atjaunošanas darbu pabeigšanas

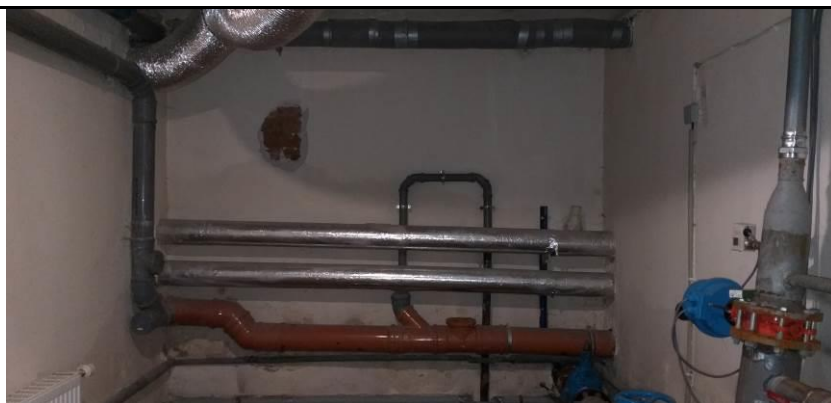
5.1.2.1., 5.1.2.2. att. Sadzīves kanalizācijas iekšējais tīkls, PVC caurules

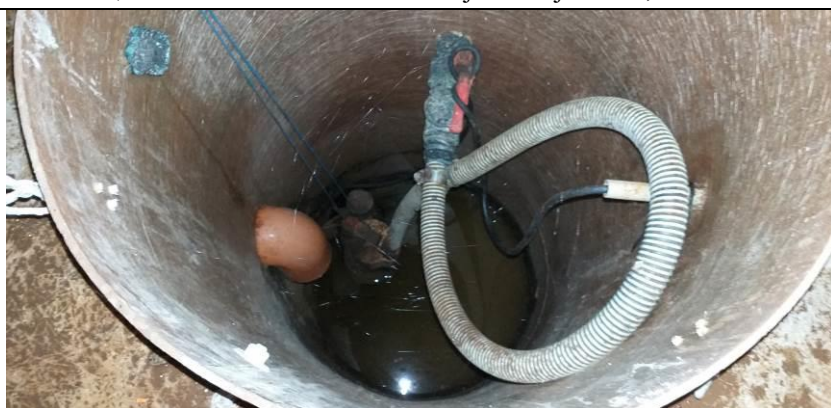
5.1.2.3.att. kanalizācijas ūdeņu atsūkņēšanas aka, ar sūkņi

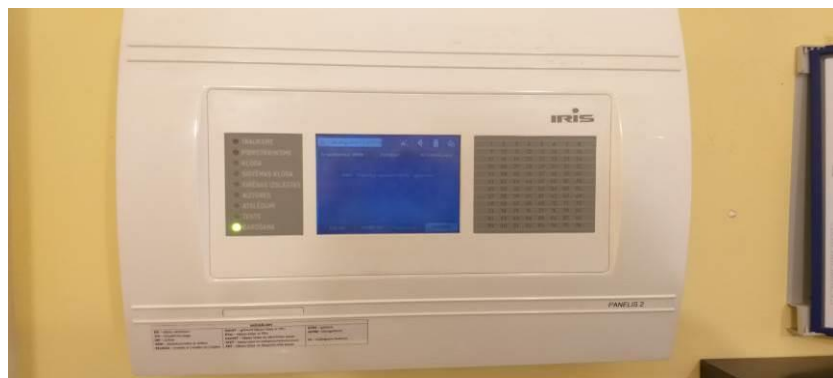
5.3.2.6.att. Signalizācijas pulsts tūvplānā

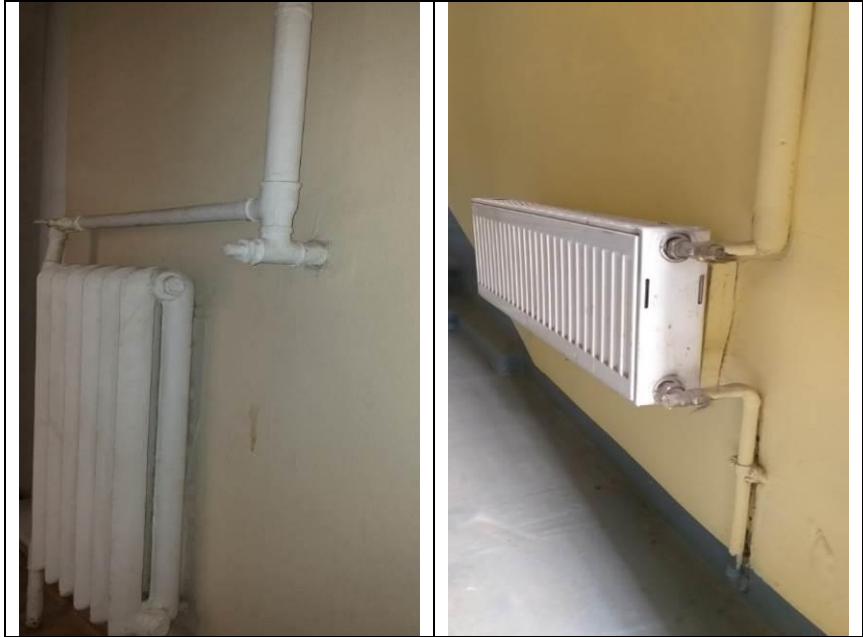
5.5.	centrālāpkures radiatori, kaloriferi, konvektori un to pievadi, siltuma regulatori	20%
5.5.1. centrālāpkures sildķermeņi, kalpošanas ilgums	C.63b Centrālāpkures sildķermeņi; Dzīvojamās, tehniskajās un koplietošanas telpās kā sildķermeņi tiek izmantoti gan vēsturiski montēti ķeta apkures ķermeņi (5.5.1.2.att.), gan jauni tērauda plāksņu radiatori (5.5.1.1.att.), rūpnieciski ražoti, baltā krāsā. Jaunajiem radiatoriem ir uzstādīti regulējošie vārsti. Apkures ķermeņu tehniskais stāvoklis ir labs, izņemot nedaudz korodējušos ķermeņus ēkas pagrabstāva telpās.	20%

5.5.1.1.att. Ķeta apkures ķermeņis	5.5.1.2. att.Tērauda apkures ķermeņis
5.6.	ventilācijas un gaisa kondicionēšanas iekārta	25%
5.6.1. ventilācijas un gaisa kondicionēšanas sistēma, iekārtas un citi elementi	66. Dabīgā vēdināšana; 66a. Mehāniskā vēdināšana; Ēkā ir dabīgā, gravitācijas tipa ventilācijas sistēma un mehāniskā ventilācijas iekārta ar uzsildīšanas funkciju - elektriskais kanālu tipa sildītājs, kas ierīkots ēkas pagrabstāva ventilācijas telpā (5.6.1.2.att.). Sistēmas darbība notiek ar automātisko regulāciju, atkarībā no katras zonas individuālās darbības un nepieciešamā svaigā gaisa patēriņa. Apsekošanas laikā iekārta bija atslēgta, jo pagraba telpas netiek ekspluatētas. Dokumentācija par ventilācijas iekārtas regulāro apkopi un mehāniskās ventilācijas pārbaudi, kas jāveic saskaņā ar MK noteikumiem Nr.238. „Ugunsdrošības noteikumi”, netika uzrādīta.	25%

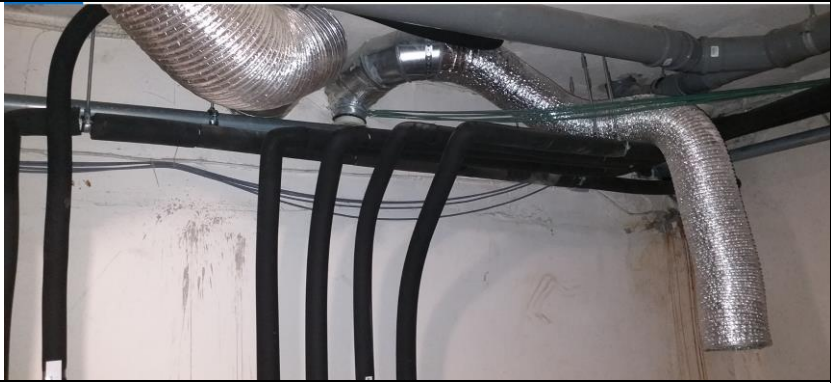
5.6.1.3.att. Ventilācijas caurules ūdens ievada telpā

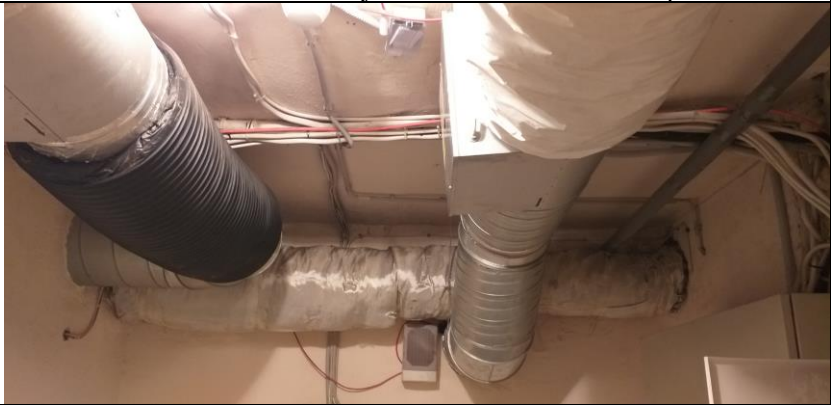
5.6.1.2.att. Elektriskais kanālu tipa sildītājs	
5.7.	atkritumu vadi un kameras	-
5.7.1. atkritumu vadi un kameras	Nav izbūvēti.	-

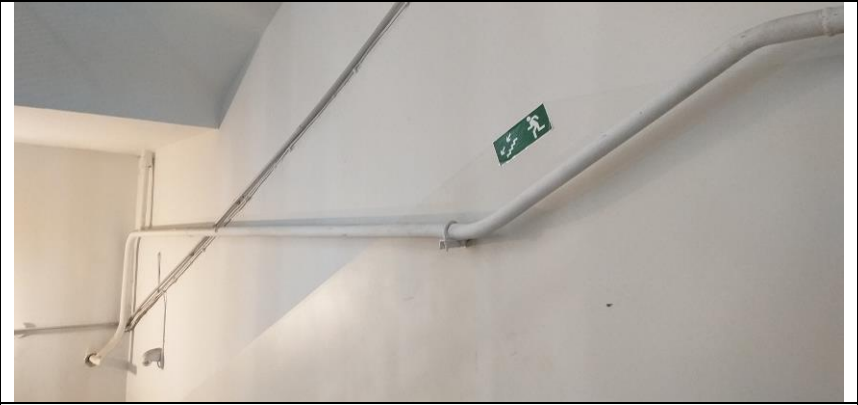
5.8.	gāzesvadi un iekārtas, gāzes ūdenssildītāji, gāzes apkures katli, gāzes patēriņa skaitītāji	15%
5.8.1. gāzesvada ievads, cauruļvadi, uzstādītā gāzes aparātūra	67. Gāzes apgāde – ārēja tīkla gāze; Gāzes apgāde – no maģistrālā tīkla, ievads ēkā atrodas pie pagalma fasādes. Kāpņu telpās ir konstatēti iekšējie gāzesvada cauruļvadi, ko izmanto dzīvokļu vajadzībām. Biroja telpās gāzesvada pieslēgumi nav.	15%

5.8.1.1.att. Izbūvēts gāzes vads kāpņu telpā	
5.9.	elektroapgādes sistēma un elektrotehniskās ietaises	35%
5.9.1. elektroapgādes avots, tīkla spriegums, ievada un sadalošās elektroietaisies, barošanas pievadi liftam, siltummezglam, dežurapgaismojumam, pretdūmu aizsardzībai, citām	C.64. Elektroiekārtas; C.64a. Elektrotīkli; Iekšējie elektroinstalācijas tīkli apsekotajā ēkā ir kopš ēkas uzcelšanas, bet modernizējot iekšējo apdari, lokālās vietās pa posmiem ir mainīti. Ēkas barojošais spriegums ir no AS “Sadales tīkls” elektrotīkla. Sadalnes izvietotas pie ēkas fasādēm – gan Eksporta ielā, gan ēkas pagalma daļā (5.9.1.2.att.), gan kāpnēs (5.9.1.1.att.). Vairākām sadalnēm konstatēta aizsargvāku neesība (5.9.1.3., 5.9.1.4. att.).	35%

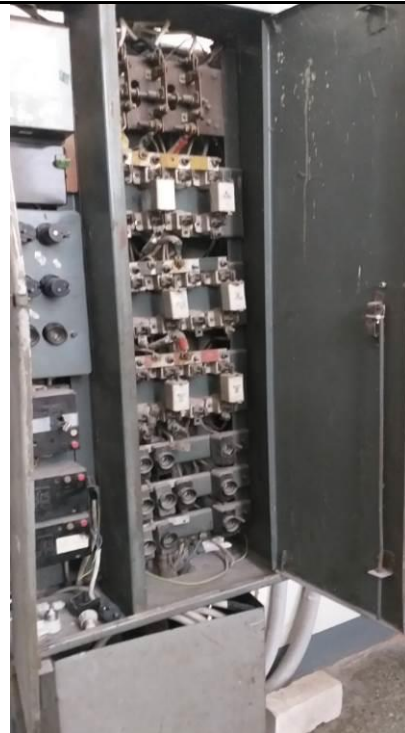
5.9.1.2.att. Elektrosadalne iekštelpās – kāpnēs Nr.2

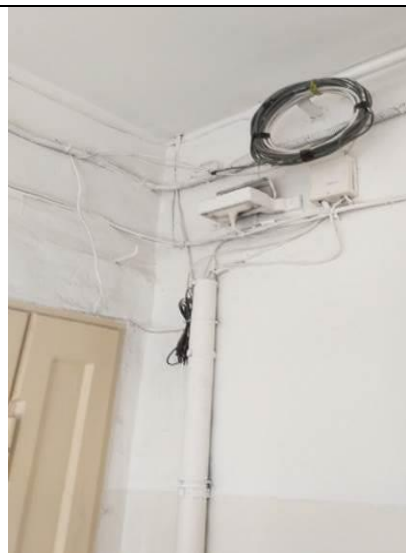
1. elektroinstalācija telpās ir no alumīnija vadiem, kas ir novecojuši;
2. izveidoti nekvalitatīvi un nedroši elektrības padeves savienojumi;
3. atsevišķi gaismekļi ir bez noseplafoniem;
4. elektroinstalācijas montāžai ierīkoti atvērumi konstrukcijās nav izolēti ar ugunsdrošiem materiāliem.
5. elektroietaisēm atbilstoši MK noteikumiem Nr. 1041 "Noteikumi par obligāti piemērojamo energostandartu, kas nosaka elektroapgādes objektu ekspluatācijas

Ēkas iekšējais elektrotīkls (elektroinstalācija, elektroiekārtas, apgaismošanas un spēka tīkls) atrodas neapmierinošā stāvoklī. Liela daļa elektroinstalācijas, kabeļu un sadalņu tiek ekspluatēta vairāk nekā 40 gadus.

5.9.1.5. att. Nesakārtoti vadi kāpnēs

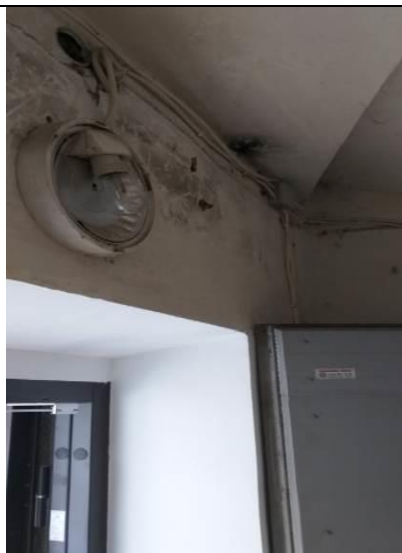
5.9.1.6. att. Kāpnēs gaismekļi bez plafoniem un sadales kārba bez vāka

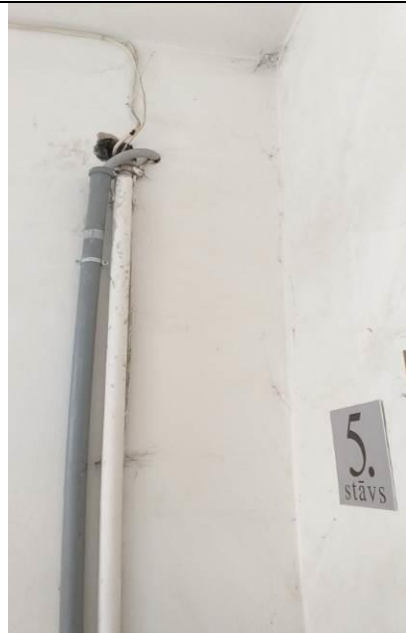
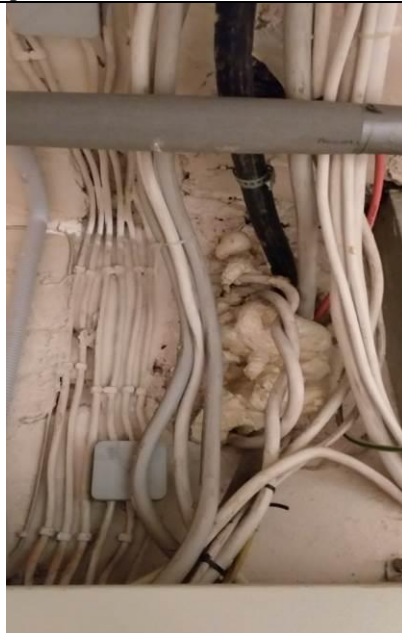
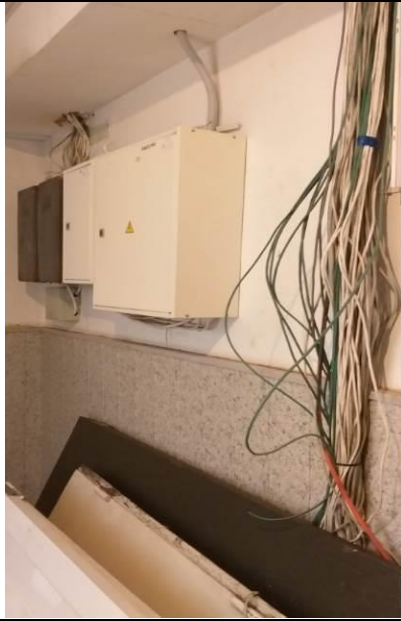
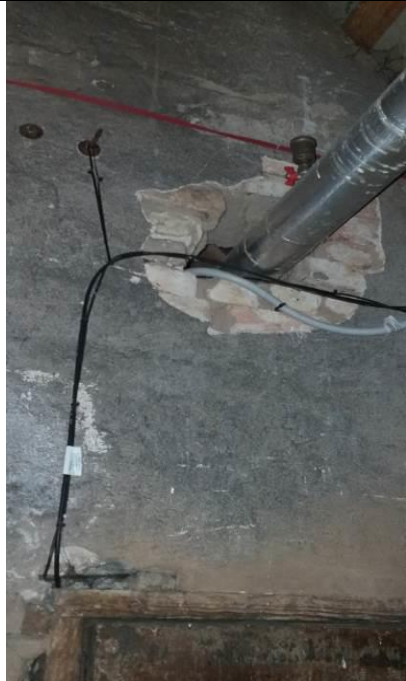
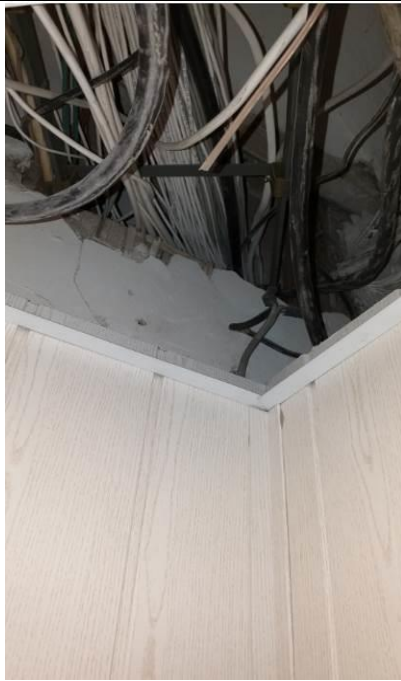
<p>5.9.1.7.- 5.9.1.14.att. Nesakārtota elektroinstalācija, izkalti un ar ugunsdrošiem materiāliem neaizdarinātie atvērumi sienās un pārsegumos</p>
