## Būvniecības valsts kontroles birojs

### Atzinums par būves ekspluatācijas pārbaudi Nr. BIS-BV-15.1-2024-827

Nosaukums	Plašizklaides pasākumu ēka	
Adrese	Brīvības iela 96A, Rīga, LV-1001	
Būves ekspluatācijas piekritība	BVKB	
Ekspluatēta	Netiek ekspluatēta	
Ir vidi degradējoša vai bojā ainavu	Nē

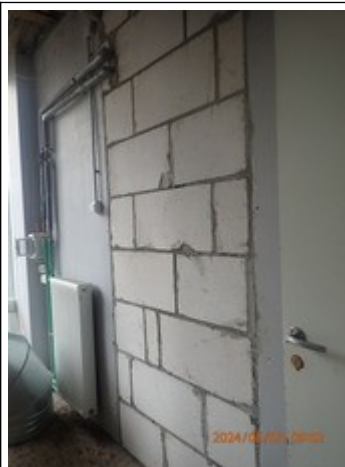
Komentārs: Nesošajā sienā, kas ir kopēja ar  
ēku Tērbatas ielā 75, aizbūvēta durvju aila.

Atzinuma 5.4 sadaļā fiksēta konstatētā patvaļīgā būvniecība - kopējā Ēkas nesošajā sienā aizbūvēta durvju aila, kas savieno terasi ar ēku Tērbatas ielā 75; būvniecības veids - vienkāršotā pārbūve.

**noteikt pienākumu Ēkas īpašniekam līdz 11.06.2025. saskaņot būvvaldē atbilstošu būvniecības ieceres dokumentāciju, tādējādi novēršot patvaļīgās būvniecības sekas Ēkā; par paveikto informēt Biroju.**

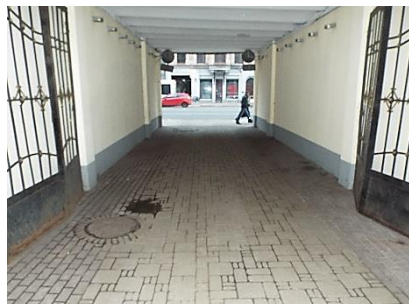
7.att. Piebraucamais ceļš no ielas.

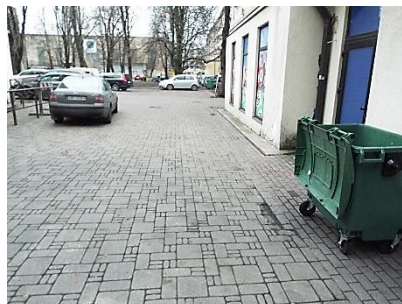
8.att. Pagalms

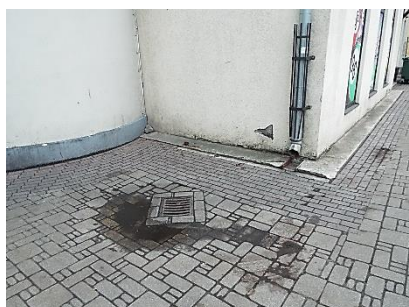
11.att. Gūlija pagalmā

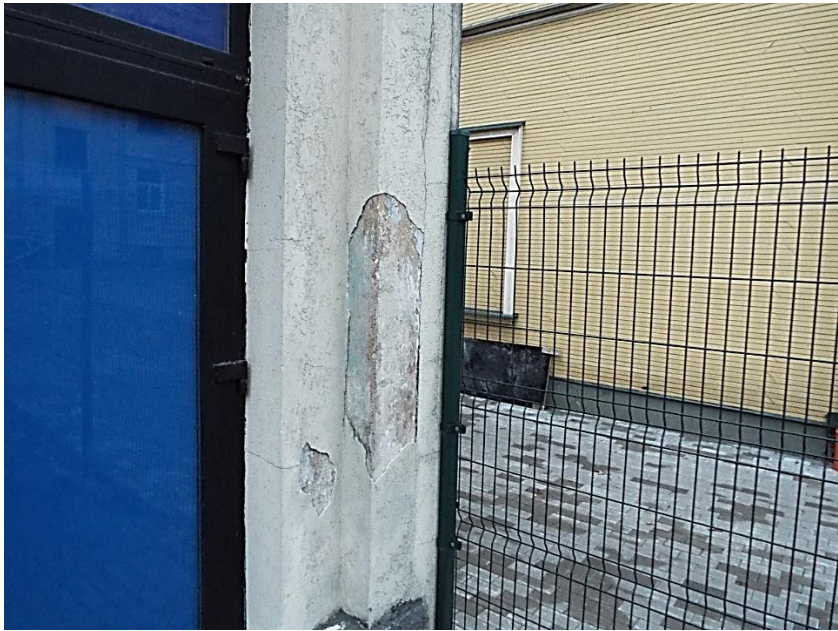
14.att.		
3.4.2. atbalstsienu veids, materiāls (būvizstrādājums), apdare	Nav.

3.3.1. dekoratīvie stādījumi, zāliens; lapenes, ūdensbaseini, skulptūras	Nav.	
<b>3.4.</b>	<b>nožogojums un atbalsta sienas</b>	<b>15%</b>
3.4.1. nožogojumu veids, materiāls (būvizstrādājums), apdare	74. Žogi.  Pagalmā kā norobežojošs elements uz blakus pagalma teritoriju izbūvēts metāla stieplu paneļu nožogojums, kas ir labā stāvoklī.	15%

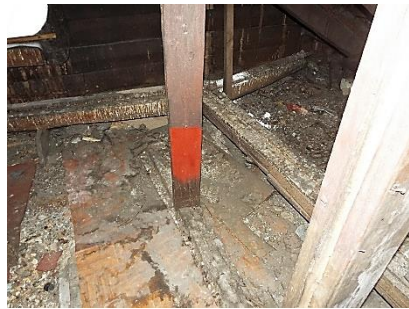
<p>48.att.</p> </div> </div>	<p>45%</p>

<p>4.6.3. pagaidu pastiprinājumi, atslogojošās konstrukcijas</p>	<p>Ēkas bēniņu daļā (skat. 48.,51.att.) uzstādīti nosacīti nepietiekama šķērsgriezuma jumta konstrukciju atslogojoši statņi. Nepieciešams veikt jumta konstrukcijas nesošo spāru elementu remontu.</p> <div style="display: flex; flex-wrap: wrap;"> <div style="width: 50%; text-align: center;">

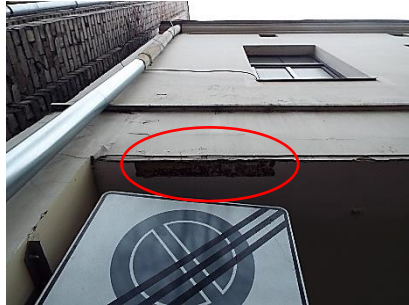
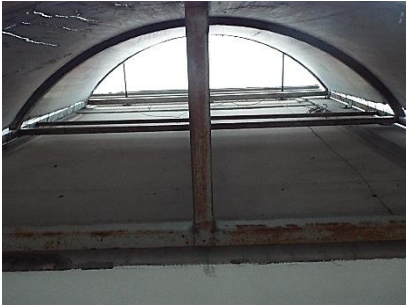
<p>4.6.4. betona stiprība; metāla konstrukciju un stieģojuma korozija</p>	<p>Konstatēta atsevišķu metāla elementu korozija – nepieciešams atjaunot apmetumu caurbrauktuves pārseguma daļā (skat. 49. att), kā arī atjaunot metāla konstrukciju aizsargkrāsojumu reklāmas konstrukcijām ielas fasādes daļā virs caurbrauktuves (skat. 50. att.).</p> <div style="display: flex; justify-content: space-around;">

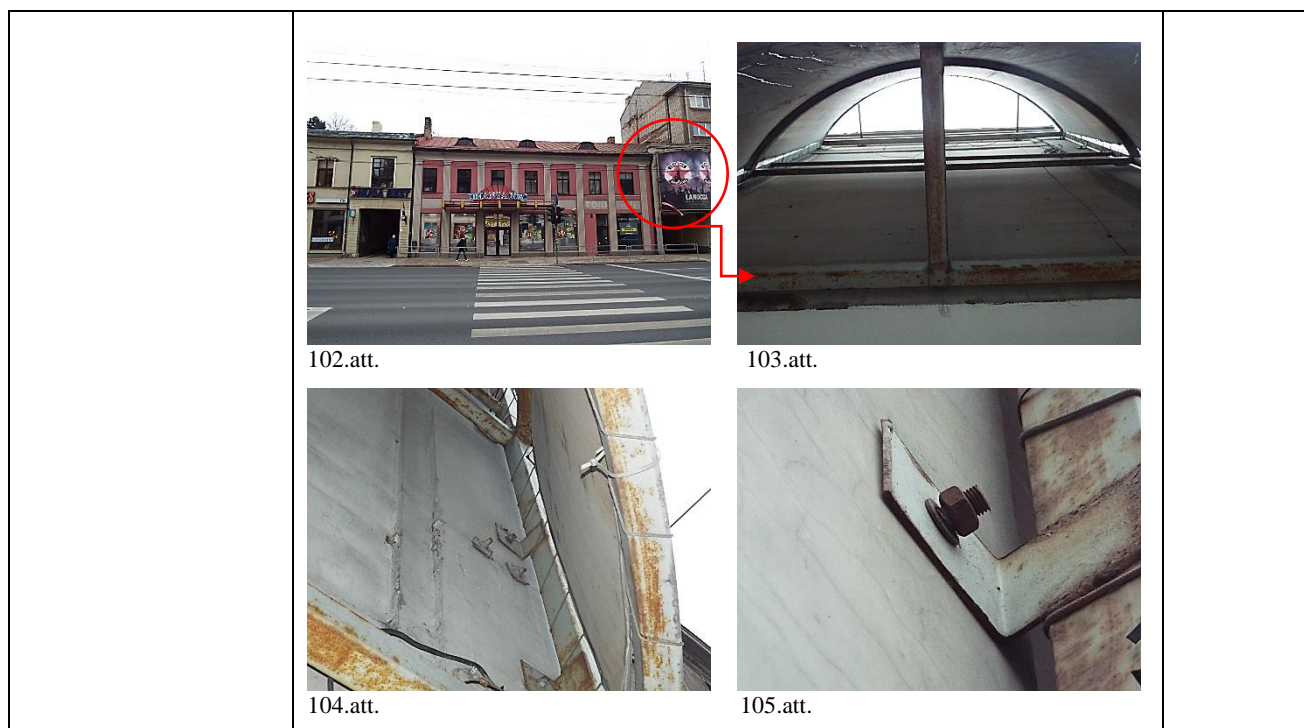
<p>4.20.1. citas būves daļas</p>	<p>Apsekojuma gaitā konstatētas divas dažādas reklāmas elementu konstrukcijas. Viena virs ieejas spēļu zāles daļā, kas ir apmierinošā stāvoklī, otra virs caurbrauktuves (103. att.) ielas pusē. Konstrukcijas virs caurbrauktuves stiprinājuma elementi neatbilstoši – vītņstieņi savērpušies (iespējamā vēja ietekme), uzgriežņi nav pievilkti, metāla montāžas leņķu elementi cieši nepieguļ pie fasādes. Nepieciešams nekavējoties nodrošināt atbilstošus stiprinājuma elementus. Tāpat nepieciešams atjaunot konstrukcijas aizsargkrāsojumu.</p>

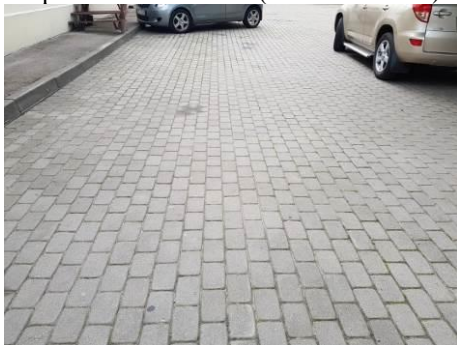
3.1.1. segums, materiāls, apdare	<p><b>75. Ietves, ceļi un iesegti laukumi.</b></p> <p>Gar apsekotās ēkas ziemeļrietumu fasādi izbūvēts bruģakmens segums (skatīt 3.1.1. att.). Bruģakmens segumam konstatēti lokāli iesēdumi un nebūtisks apsūnojums (skatīt 3.1.2. un 3.1.3. att.).</p> <p>Ēkas iekšpagalmā ziemeļaustrumu fasādē izveidots asfaltbetona segums. Sala un mitruma ietekmē ir bojāta ieklātā asfaltbetona seguma struktūra, kopumā segums neapmierinošā stāvoklī (skatīt 3.1.4. att.).</p> <div style="display: flex; justify-content: space-around;"> <div style="text-align: center;">

<p>3.1.1. att. Bruģakmens segums, skats no ziemeļrietumu fasādes puses</p> </div> <div style="text-align: center;">

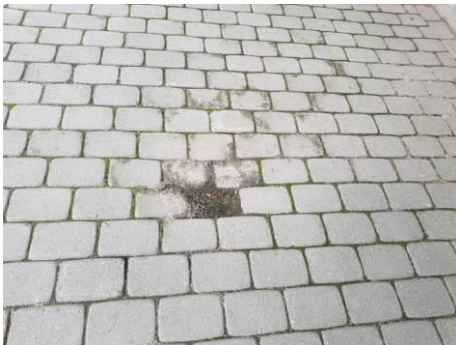
<p>3.1.2. att. Lokāli bruģakmens seguma iesēdumi</p> </div> </div> <div style="display: flex; justify-content: space-around; margin-top: 10px;"> <div style="text-align: center;">

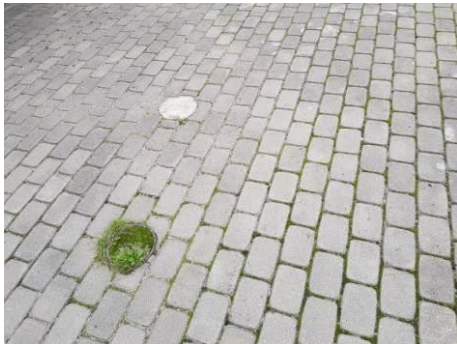
<p>3.1.3. att. Nebūtisks apsūnojums uz bruģakmens seguma</p> </div> <div style="text-align: center;">

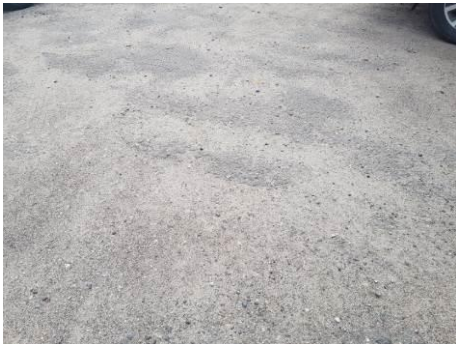
<p>3.1.4. att. Bojāta asfaltbetona seguma struktūra</p> </div> </div>	30 %

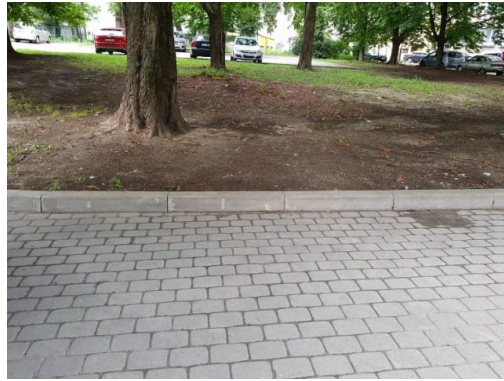
3.3.1.3.att. Zālājs blakus apsekojamai ēkai

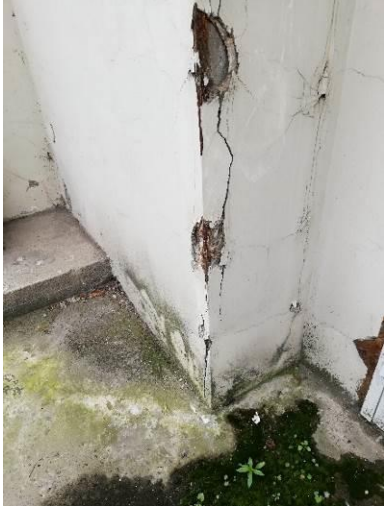
<p>4.2.1.1.att. Apmetuma atslāņošanās cokola daļā ZA pusē</p>

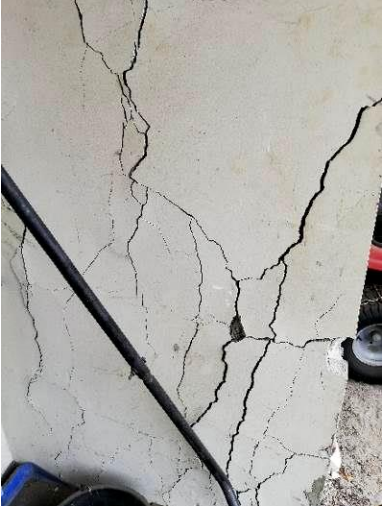
<p>4.2.1.2.att. Apmetuma plaisājums cokola daļā ēkas ZA pusē.</p>

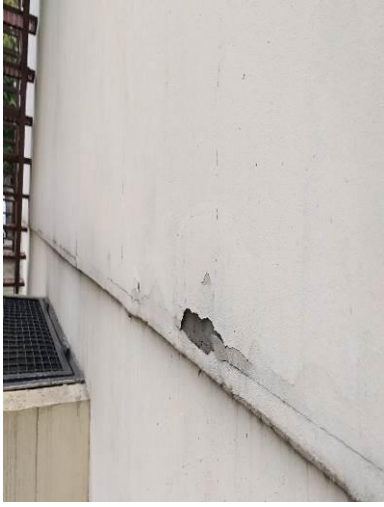
<p>4.2.1.3.att. Apmetuma bojājums fasādē virs cokola līmeņa.</p>

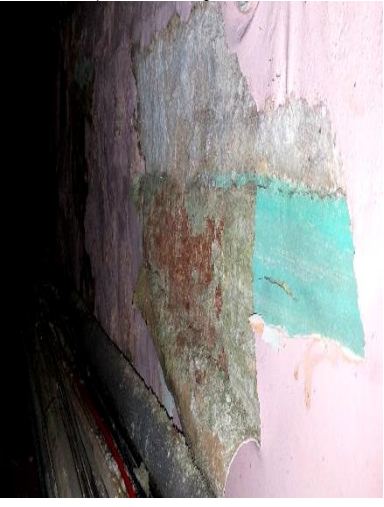
<p>4.2.1.4.att. Mitruma iespaidā radušies pagraba ārējo apmetuma bojājumi.</p>	
<p>4.2.2. <b>pagraba</b> nesošo <b>iekšsienu</b> konstrukcija un materiāls (būvizstrādājums); konstruktīvās shēmas; galveno konstruktīvo elementu biezums un šķēsgriezums, atdalošā un tvaika izolācija; pagraba sienu būvmateriālu stiprība, konstrukciju elementu pārbaudes un mūra stiprības aplēšu rezultāti; kontrolzondēšanas rezultāti; nesošo sienu mūra vājinājumi; plaisu atvērumu mērījumu un plaisu attīstības novērojumu dati; koksnes bioloģiskie bojājumi</p>	<p><b>C.5b Ķieģeļu mūra nesošās iekšsienas;</b>  <b>C.10b Betona un dzelzsbetona iekšsienas;</b>  Pagraba nesošās iekšsienas veido ķieģeļu mūris aptuveni 0,8-1,0m biezumā (skatīt 4.2.2.1. att.). Nesošo iekšsienu konstrukcijai konstatēti tādi bojājumi kā plaisas, plaisu tīkli, apmetuma izdrupumi, kapilārā mitruma, paaugstināta telpu mitruma un mūra izsālījumu ietekmē radīti apdares bojājumi (skatīt 4.2.2.2.att.). Apsekotās ēkas pagraba nesošajām iekšsienām netika konstatētas plaisas, kas liecina par to nestspējas zudumu. Iekšsienu pamatu un pamatnes tehniskais stāvoklis no nestspējas viedokļa ir pietiekošs paredzēto slodžu uzņemšanai un <b>atbilst "Būvniecības likuma" 9.panta, 1.punkta „Mehāniskā stiprība un stabilitāte” prasībām.</b></p>

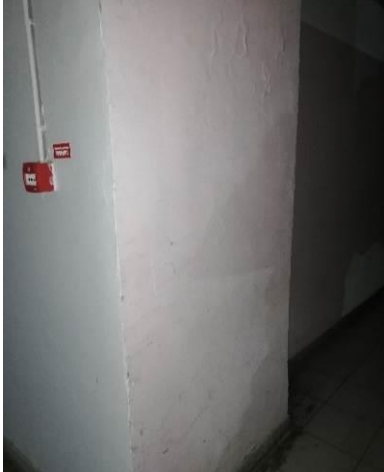
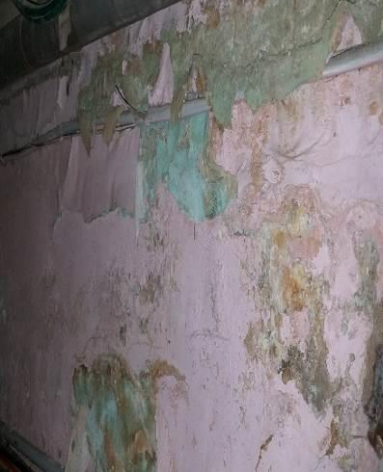
4.2.2.1.att. Pagraba nesošajās iekšsienas veido ķieģeļu mūris	4.2.2.2.att. Mitruma iespaidā radušies pagraba iekšsienu apdares bojājumi.	
<p>4.2.3. virszemes nesošo ārsienu konstrukcija un materiāls (būvizstrādājums); konstruktīvās shēmas; galveno konstruktīvo elementu biezums un šķēsgriezums, atdalošā un tvaika izolācija; virszemes sienu būvmateriālu stiprība, konstrukciju elementu pārbaudes un mūra stiprības aplēšu rezultāti; kontrolzondēšanas rezultāti; nesošo sienu mūra vājinājumi; plaisu atvērumu mērījumu un plaisu attīstības novērojumu dati; koksnes bioloģiskie bojājumi</p>	<p><b>C.5 Ķieģeļu mūra sienas;</b>  <b>C.7 Sīkbloku, dabiskā un mākslīgā akmens mūra sienas;</b>  Apsēkotās ēkas nesošo ārsienu konstrukciju veido dažāda biezuma silikāta ķieģeļu mūris ēkas vecajā daļā un keramzītbetona mūris ēkas jaunizbūvētajā apjomā. Ēkas ārsienas nav siltinātas, daļa ēkas ir apmetas ar dekoratīvo apmetumu. Ēkai atdalošā un tvaika izolācija netika konstatēta. Daudzās vietās nesošo ārsienas apmetuma kārtā konstatētas plaisas, mehāniski radīti bojājumi, apmetuma izdrupumi, kā arī sala un mitruma ietekmē radīti apdares bojājumi (skatīt 4.2.3.1.- 4.2.3.8.att.). Vislielākie apmetuma bojājumi konstatēti ēkas ZA un DR pusē (4.2.3.2.-4.2.3.4. att.). Nav ievērota apmetuma iestrādes tehnoloģija (temperatūra, mitrums, gruntēšanas darbi pirms apmetuma iestrādes, materiālu saderība, utt.). Nepieciešama fasāžu apdares atjaunošana.</p> <p>Plaisas vai bojājumi, kas liecinātu par ārsienas nesošo sienu nepietiekamu nestspēju, netika konstatētas. Nesošo ārsienas tehniskais stāvoklis no nestspējas viedokļa ir pietiekoši paredzēto slodžu uzņemšanai, līdz ar to nesošo ārsienas tehniskais stāvoklis vērtējams kā <b>apmierinošs</b> un <b>atbilstošs "Būvniecības likuma" 9.panta, 1.punkta „Mehāniskā stiprība un stabilitāte” prasībām.</b></p>		36%

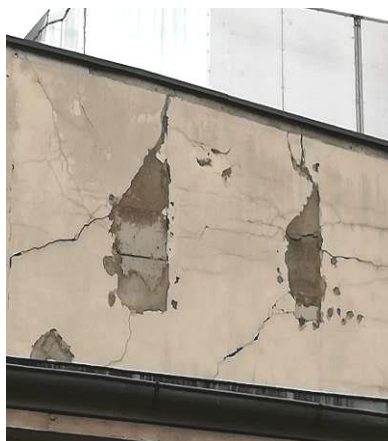
4.2.3.8.att. ZA sienai nekvalitatīvi labots apmetums.

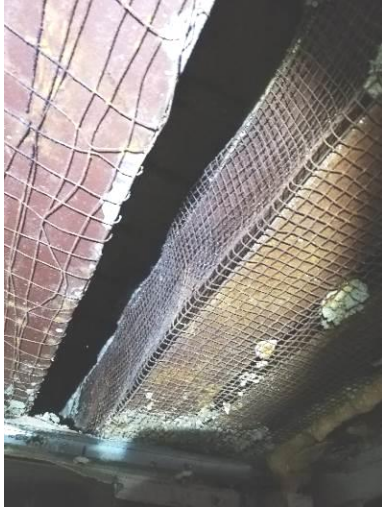
<p>4.2.5. ailu siju un pārsedžu raksturojums, to balstvietas, citi raksturojošie rādītāji</p>	<p>Ēkai ir tērauda un dzelzsbetona āršienu un iekšsienu ailu pārsedzes (skatīt 4.2.5.3.,4.2.5.4.att.). Durvju ailas pārsedze ēkas DA pusē nav aplikta ar „rabica” sietu un apmesta (4.2.5.1.att.). Pārējās ēkas durvju aiļu pārsedzes no nestspējas viedokļa ir apmierinošā tehniskā stāvoklī. Logu ailēs vietām konstatētas neliels plaisājums (4.2.5.3.att.). Pārsedžu un to balstvietu tehniskais stāvoklis vērtējams kā <b>apmierinošs</b> un atbilstošs "Būvniecības likuma" 9.panta, 1.punkta „Mehāniskā stiprība un stabilitāte” prasībām (4.2.5.5., 4.2.5.6.att.).</p> <div style="display: flex; flex-wrap: wrap;"> <div style="width: 50%;">

<p>4.2.5.1.att. Durvju ailas pārsedze ēkas DA pusē nav aplikta ar „rabica” sietu un aizsargāta ar apmetumu</p> </div> <div style="width: 50%;">

17. Nepieciešams apdarīt un apmest durvju ailu pārsedzes ēkas DA pusē (4.2.5.1., 4.2.5.3., 4.2.5.4.att.), apjoms 3 gab.
18. Lai nerastos konstrukcijas nestspējas samazinājums, nepieciešama perforēto atveru aizdarīšana pagraba dz/b griestu pārsegumos, 6 vietas. Jānovērš pārseguma tērauda stiegrojuma korozija, apstrādājot ar pretkorozijas līdzekļiem, betona aizsargkārtu atjaunojot ar piemērota sastāva remonta javu, 14 m2.

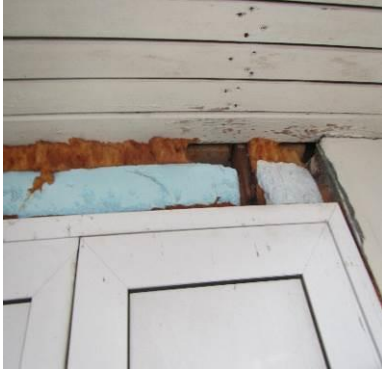
<p>4.2.5.3.att. Ārdurvju pārsedzes bez apdares</p> </div> <div style="width: 50%;">

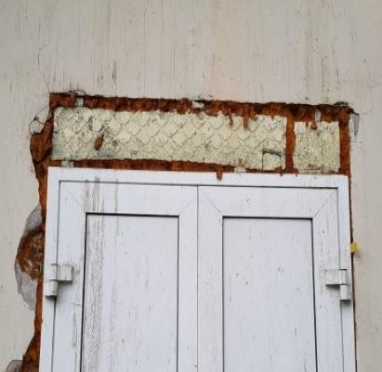
<p>4.2.5.4.att. Ārdurvju pārsedzes DA sienā bez apdares</p> </div> <div style="width: 50%;">

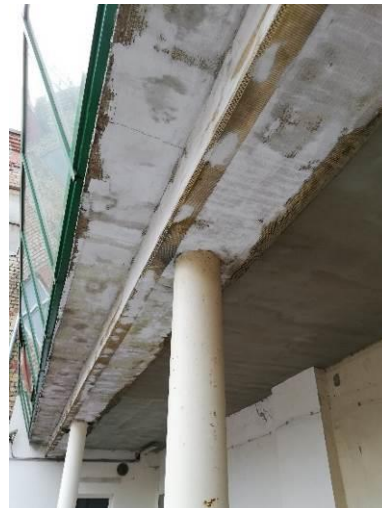
4.3.1.4.att. metāla cilindriskās kolonnas balsta pārsegumu ēkas iekšpagalmā (d=25cm). Nav pabeigta apdare.

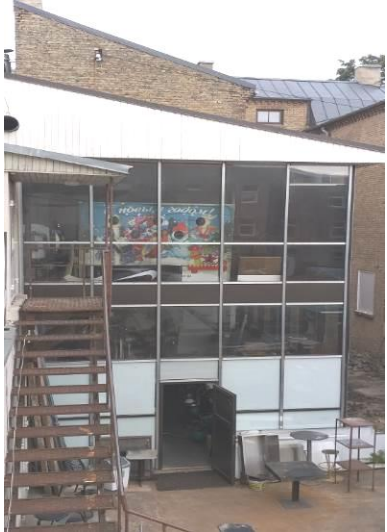
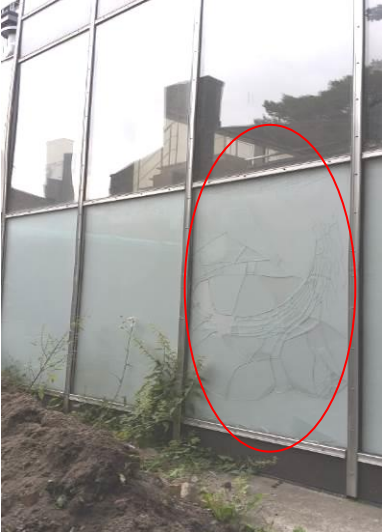
<p>4.3.1.8.att. dzelzsbetona sijas balsta monolīto pārsegumu ēkas iekšelpā.</p>	
<p><b>4.4.</b></p>	<p><b>pašnesošās sienas</b></p>		<p><b>27%</b></p>
<p>4.4.1. pašnesošo sienu konstrukcija un materiāls</p>	<p><b>C.Stikla fasādes sienas</b>          Apsekošanas laikā ēkā konstatētas vairākas pašnesošās stikla fasādes sienas, dažādos konstruktīvos risinājumos. Stikla sienās konstatēti tādi bojājumi, kā saplēsti stikla fragmenti un iztrūkstošās nosegdetaļas un redzamas montāžas putas, caur kurām kapilārais mitrums iekļūst iekšelpās.          Nepieciešams atjaunot āra fasādes sienu hermētiskumu, uzstādot stiklus un hermetizējot spraugas.          Pašnesošo stikla fasādes sienu stāvoklis vērtējams kā <u>neapmierinošs</u>.</p>

<p>4.4.1.1.att. Pašnesošā stikla fasādes siena</p>	<p>4.4.1.2.att.Pašnesošās sienas stikla bojājums</p>

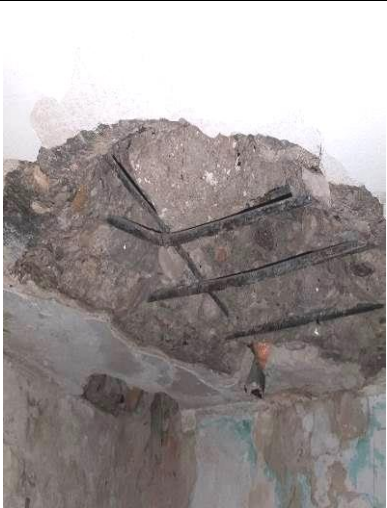
<p>4.6.1.1.att. Bojājumi pagraba dzelzsbetona pārsegumā - veikta perforācija, aptuveni 70-80cm diametrā, redzams korodējis tērauda stiegrojums.</p>

4.6.3. pagaidu pastiprinājumi, atsllogojošās konstrukcijas	Netika konstatēti.		
4.6.4. betona stiprība; metāla konstrukciju un stieģrojuma korozija	Betona stiprība netika pārbaudīta. Ēkā metāla konstrukciju un stieģrojuma korozija tika konstatēta, skatīt sadaļu Nr.4.6.1.		<b>35%</b>

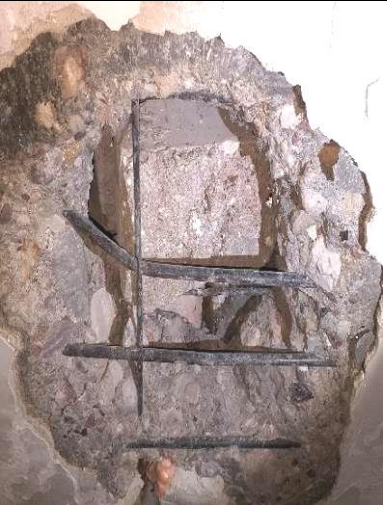
<p>4.6.1.2.att. Bojājumi pagraba dzelzsbetona pārsegumā - veikta perforācija aptuveni 70 cm diametrā, redzams korodējis tērauda stiegrojums.</p>

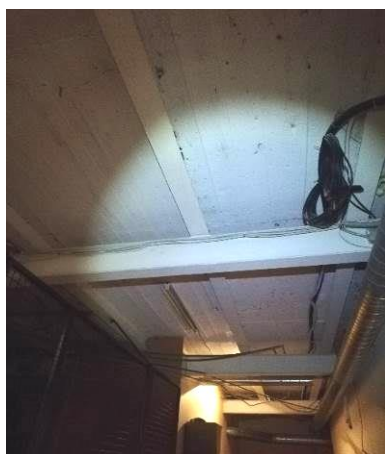
4.6.2.3.att. Metāla siju pārsegums  
ar monolītbetona aizpildījumu.

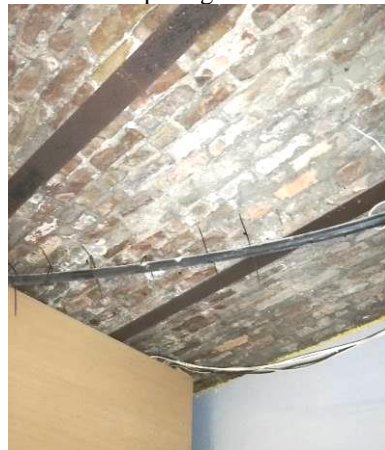
4.6.2.6.att. Metāla siju pārsegumi  
ar ķieģeļu velvju aizpildījumu.

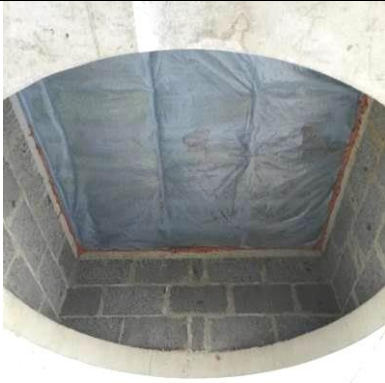
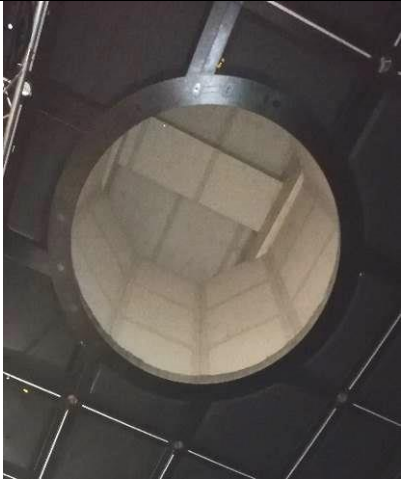
4.6.2.7.att. Atvērums monolīta dzelzsbetona pārsegumā virs skatītāju zāles.	4.6.2.8.att. Atvērums monolīta dzelzsbetona pārsegumā virs skatītāju zāles.

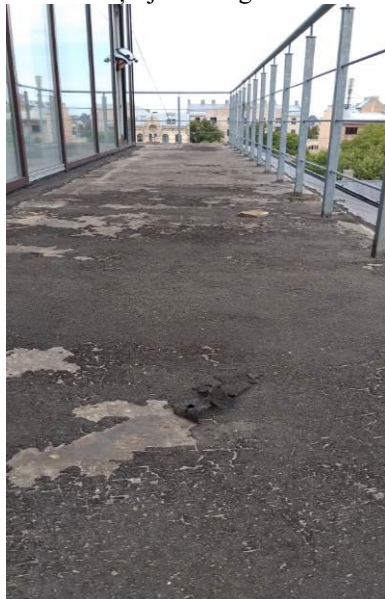
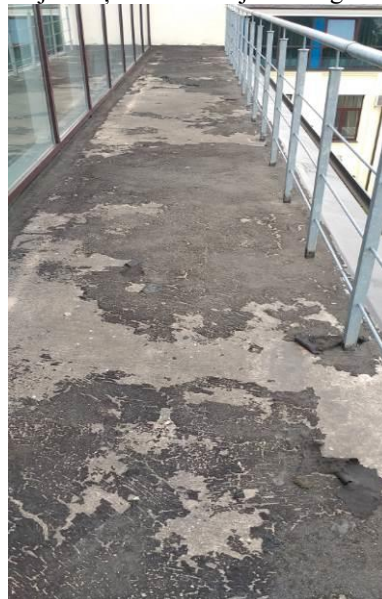
4.8.2.4., 4.8.2.5.att. Jaunizbūvētās daļas savietotā jumta segums ir pilnībā bojāts, atsegta betona kārta

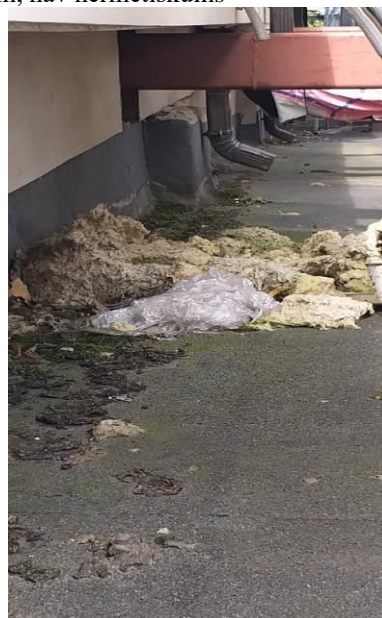
4.8.2.8.att. Nekopts: piegrūzots un apsūnojis jumta segums

Nepieciešams veikt jumta seguma un noteksistēmas attīrīšanu no apaugumiem un gružiem, kā arī veikt to regulāro uzturēšanu.

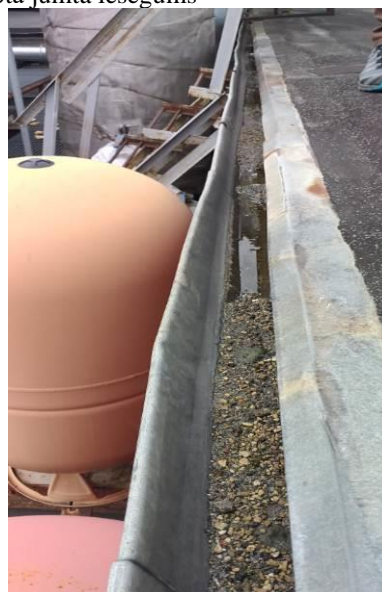
4.8.2.12.att. Nekvalitatīvi ierīkotas un piesārņotas renes, netiek nodrošināta ūdens novadīšana

Secināms, ka nesakārtotas noteksistēmas rezultātā, lietus ūdens iekļūst ēkas ārsienās, bojājot tās. Nepieciešama lietus notekūdeņu novadīšanas sistēmas sakārtošana un regulāra uzturēšana: pārbaude un tīrīšana no netīrumiem. Lietus notekūdeņu novadīšanas sistēmas tehniskais stāvoklis vērtējams kā **neapmierinošs**.

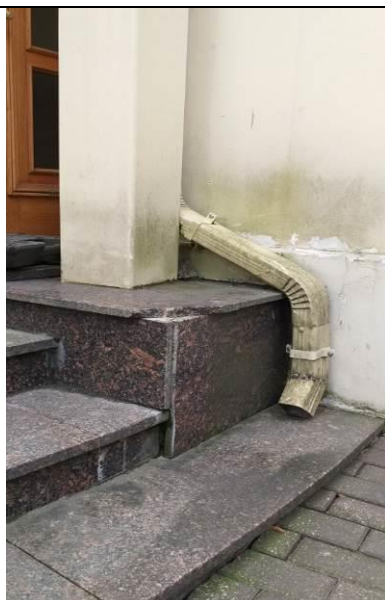
4.8.2.13.att. Lietus ūdens novadīšana uz granīta pakāpieniem

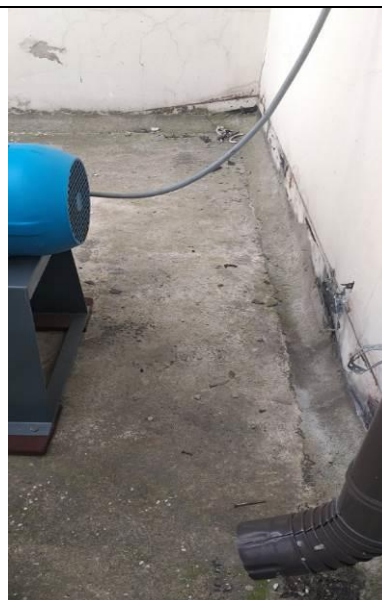
4.8.2.14.att. Lietus ūdens novadīšana uz jumta daļu, bez tālākās novadīšanas

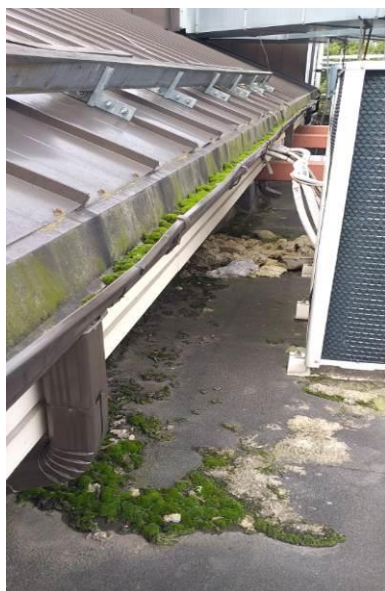
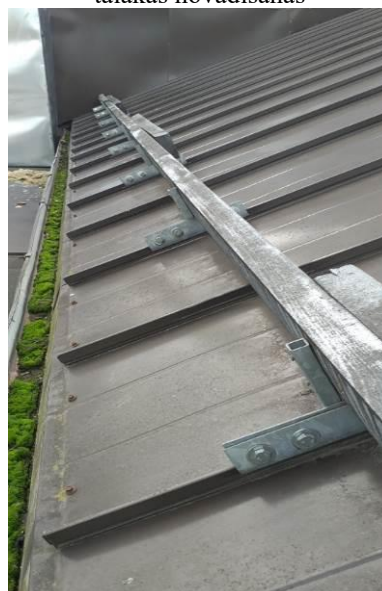
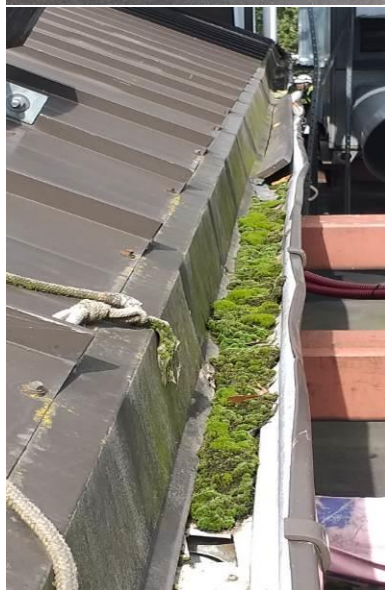
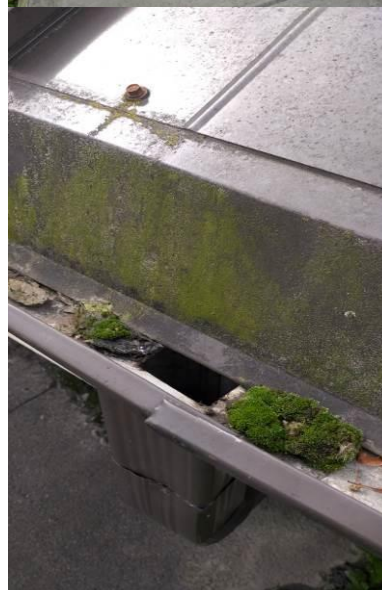
6. Apsūņojis un ar gružiem piesārņots jumta segums (4.8.2.15., 4.8.2.20.att.).  
Secināms, ka nav veikta regulāra jumta segumu sakopšana (attīrīšana no netīrumiem un gružiem) un nav veikti uzturēšanas remontu.

4.8.2.15., 4.8.2.16., 4.8.2.17., 4.8.2.18.att. Apsūnojis jumta segums un ar sūnām un gružiem aizsērējušas notekrenes

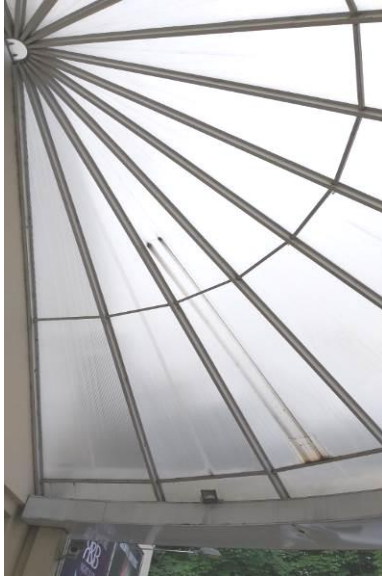
<p>4.9.1.2.att. Lieveņa nojumes polikarbonāta segums ar bojājumiem</p>

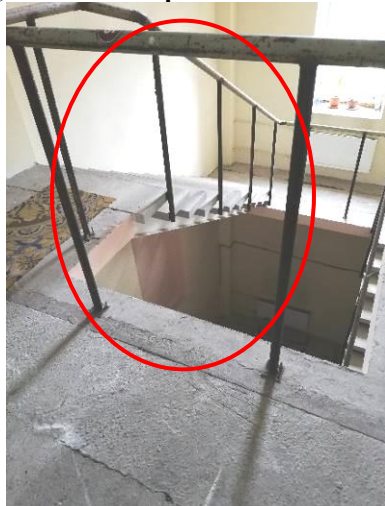
Kāpnēm Nr.10 nepieciešams iebūvēt papildus vertikālos spraišļus. Lietošanas drošība nav atbilstoša BL 9.panta 4.punktam (4.10.1.1.att.).

4.10.1.1.att. Kāpnes Nr.10, trūkst vertikālie spraišļi, lietošanas drošības risks.

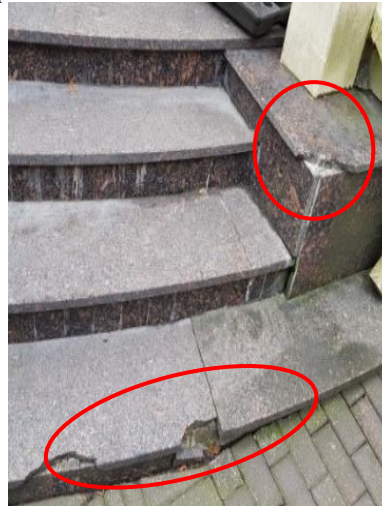
4.10.1.2.att. Galvenajām ieejas kāpnēm Nr.1 izdrupušas akmens flīzes.

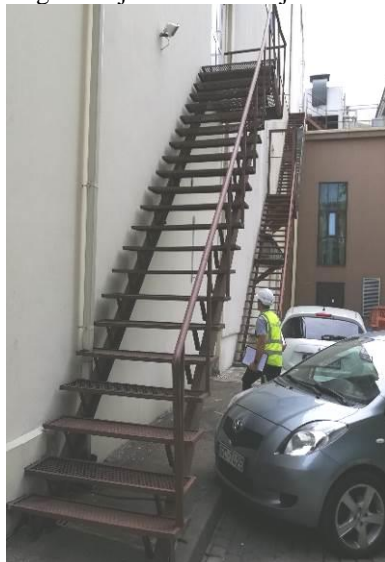
Gar ēkas DR sienu ir izbūvētas ārējās metāla kāpnes Nr.2 (4.10.1.6.att.) un Nr.3 (4.10.1.7.att.), gar ēkas ZA sienu kāpnes Nr.4a, 4b (4.10.1.5.att.).

4.10.1.6.att. Ārējās metāla kāpnes Nr.2 ēkas DR pusē.

Visām metāla āra kāpnēm jāveic pretkorozijas pārklājuma atjaunošana. Metāla āra kāpņu tehniskais stāvoklis vērtējams kā **apmierinošs**.

23. Visām metāla āra kāpnēm jāveic pretkorozijas pārklājuma atjaunošana, 6 kāpnes.
24. Rekomendējam pie galvenās ieejas ēkā uzstādīt atbilstoša slīpuma uzbrauktuvi (4.10.1.13.att.), atbilstoši Ministru kabineta Nr.331 noteikumu "Noteikumi par Latvijas būvnormatīvu LBN 208-15,,Publiskas būves"" punktam Nr.34 cilvēkiem ar kustību traucējumiem uzbrauktuves slīpumam ir jābūt 5% (1:20). Prasība ir obligāta pie ēkas pārbūves vai atjaunošanas, apjoms 1 kompl.

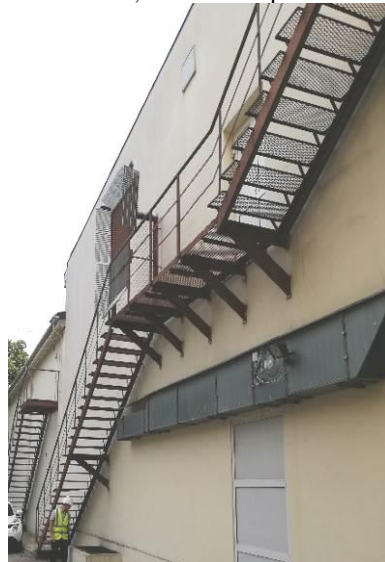
4.10.1.7.att. Ārējās metāla kāpnes Nr.3 ēkas DR pusē.

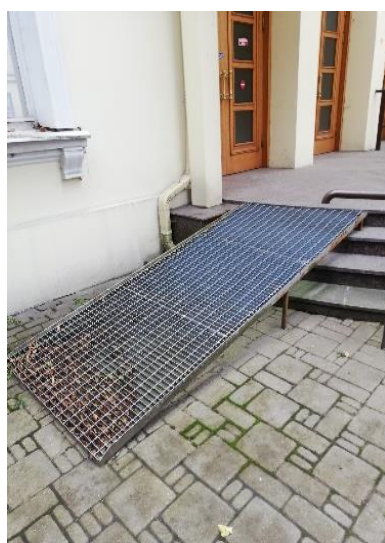
Kopumā ēkas iekšējo kāpņu tehniskais stāvoklis vērtējams kā **apmierinošs**. Cilvēkiem ar kustību traucējumiem pie galvenās ieejas ēkā ir uzstādīts metāla režģu panduss (4.10.1.14.att.), tas nav atbilstoša slīpuma. Atbilstoši Ministru kabineta Nr.331 noteikumu "Noteikumi par Latvijas būvnormatīvu LBN 208-15 „Publiskas būves”" punktam Nr.34. slīpumam ir jābūt 5%.

4.10.1.14.att. Panduss pie ēkas  
galvenās ieejas ar neatbilstošu  
slīpumu.

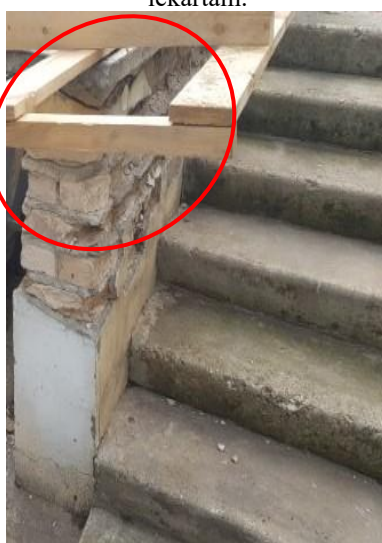
4.10.1.15.att. Āra kāpnēs Nr.4  
pagalma pusē sadrupis mūris gar  
kāpnēm

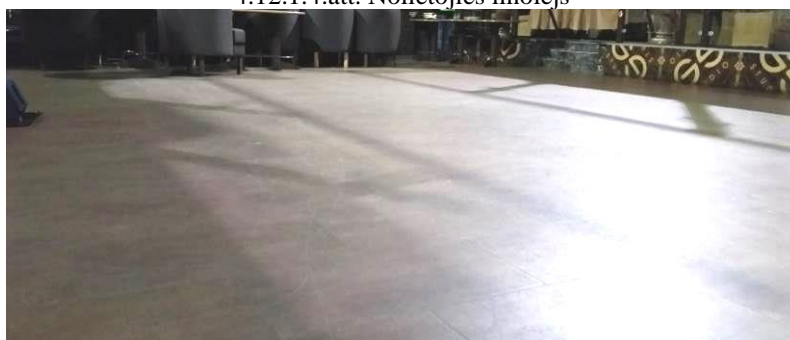
4.12.1.5.att. PVC plākšņu segums

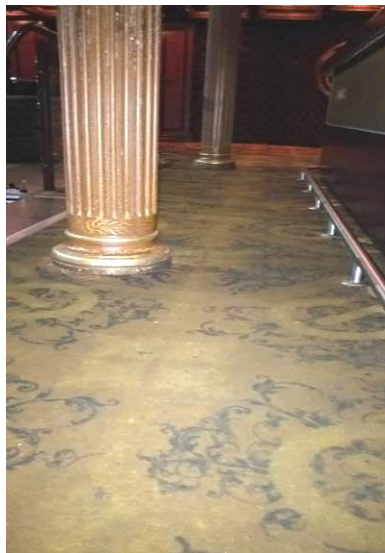
4.12.1.6.att. Nolietojies mīksta  
segums

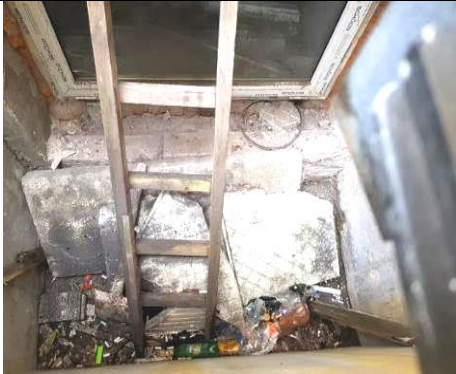
<p>4.13.1.2.att.Piegružota pagraba loga šahta</p>

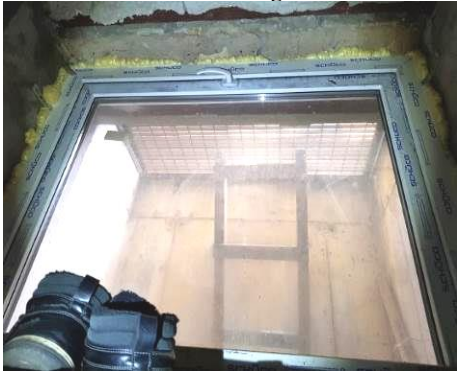
<p>4.13.1.3. att. Dienvidrietumu fasāde, puspagraba logam nav izveidots atbilstošs noblīvējums un apdare</p> <p>Deformācijas un bojājumi nav konstatēti, kopumā logu tehniskais stāvoklis vērtējams kā apmierinošs un atbilstošs Būvniecības likuma 9.pantam un LBN 002-15 „Ēku norobežojošo konstrukciju siltumtehnika” izvirzītajām prasībām.</p>	
<p>4.13.2. ārdurvis, iekšdurvis un vārti: materiāls, veids un konstrukcijas</p>	<p><b>C.51 Koka durvis.</b>  <b>C.51a Stiklotas un stikla durvis.</b>  <b>C.51c Plastmasas durvis.</b>  <b>C.52 Metāla durvis.</b>  <b>C.52a Metāla vārti.</b></p> <p>Apsekošanas laikā konstatēts, ka visām ēkas ārdurvīm un vārtiem nepieciešams veikt blīvgumiju nomaiņu (4.13.2.1., 4.13.2.2.att.). Ziemeļaustrumu fasādes ārdurvīm nav izveidots atbilstošs noblīvējums un apdare (4.13.2.3., 4.13.2.4.att.).</p> <p>Ēkas ieejas durvis ir koka ar stiklojumu un furnitūru. Durvis apmierinošā stāvoklī. Koka konstrukcijas ir konstatētas izejas durvis uz jumtu un vairākas iekšējās durvis, apšūtas ar kokšķiedru plātnēm, bet pagrabstāva tehniskajās telpās apšūtas ar skārdu. Vecām, nenomainītām durvīm ir bojāta furnitūra un konstatēti nelieli traucējumi tās aizverot.</p> <p>Rekomendējams nomainīt nolietoto durvis, citām koka durvīm paredzot regulēšanu un furnitūras nomaiņu.</p> <p><b>C.51c Plastmasas durvis</b></p> <p>Ēkā ir konstatētas iekšējās PVC durvis ar stiklojumu un ārējās ar vērtņu pildījumu. PVC durvīm nav novēroti bojājumi vai defekti, to stāvoklis vērtējams kā apmierinošs.</p>

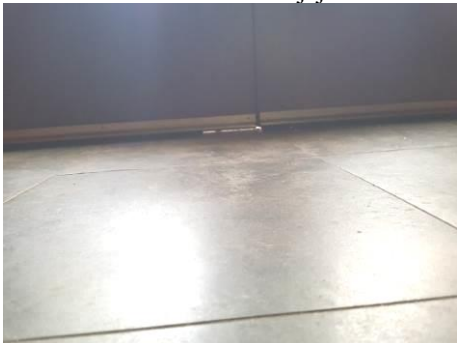
<p>4.13.2.1. att. Neblīvas ēkas ārdurvis</p>

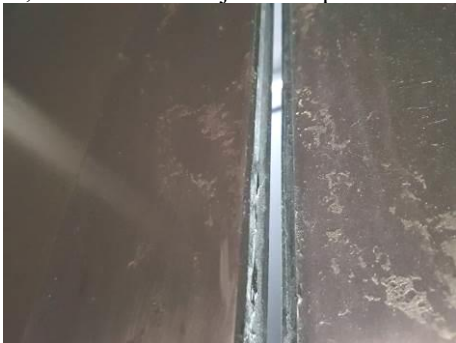
<p>4.13.2.2. att. Neblīvas ēkas ārdurvis</p>	<p>20 %</p>

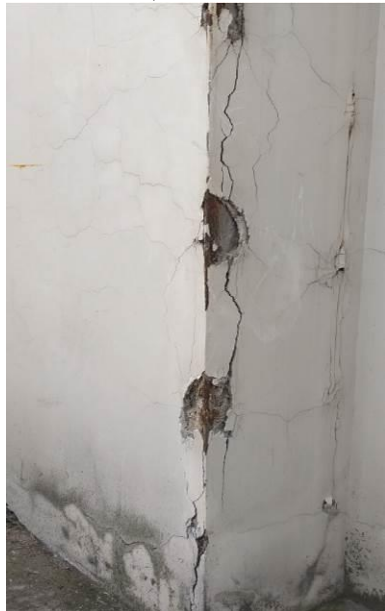
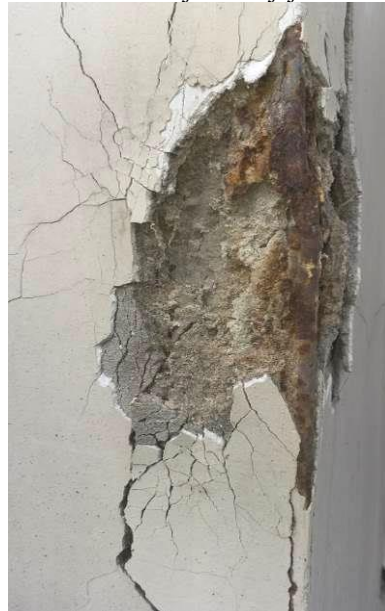
4.19.1.7., 4.19.1.8.att. fasādes apmetuma un krāsojuma bojājumi

Nepieciešams nekavējoties veikt ārsienu bojātās apdares atjaunošanu.  
Ēkas ārējās apdares stāvoklis vērtējams kā neapmierinošs.

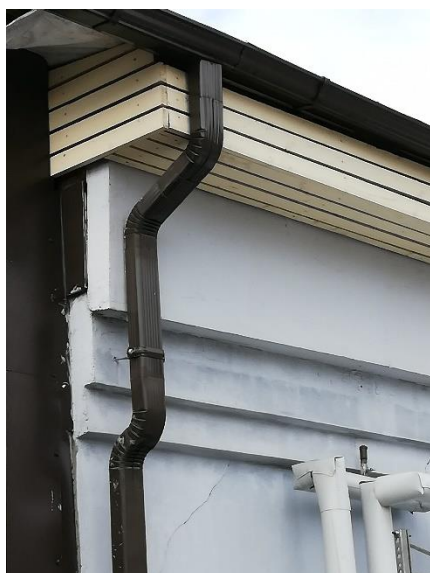
Lietus ūdens no ēkas jumta tiek novadīts pa ārējo lietus ūdens kanalizācijas sistēmu – notekrenēm un notekcaurulēm (no 5.1.2.9.att. līdz 5.1.2.14. att.). Notekcauruļu sistēmai izmantotas dažādu materiālu caurules - apaļās cinkotā skārda caurules (5.1.2.13.att.), skārda caurules ar PE pārklājumu (5.1.2.9., 5.1.2.11., 5.1.2.12.att.). No notekcaurulēm ūdens tiek brīvi novadīts uz blakus esošajām laukumu virsmām (5.1.2.11., 5.1.2.12.att.), bojājot pamatu cokola daļu. Atsevišķās vietās ir ierīkoti tiešie pieslēgumi kanalizācijas sistēmai (5.1.2.10.att.). Lietus ūdens notekas un kanalizācija ir daļēji apmierinošā stāvoklī.

5.1.2.9. Skārda notekcaurules ar PE pārklājumu brūnā krāsā

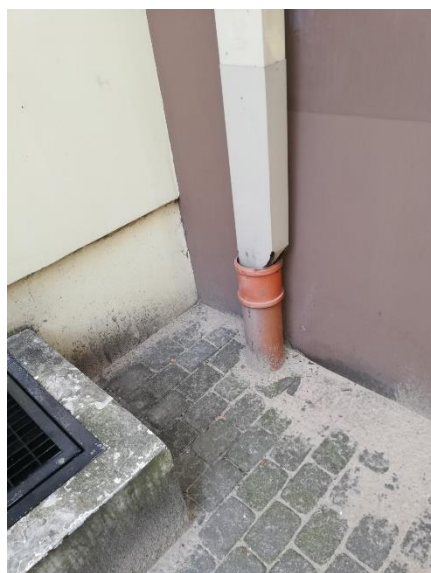
5.1.2.10. Notekcaurule ar tiešo pieslēgumu kanalizācijas sistēmai

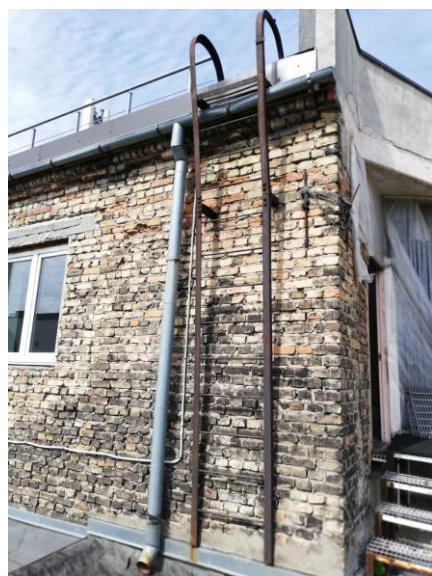
5.1.2.13. Cinkotā skārda notekcaurules

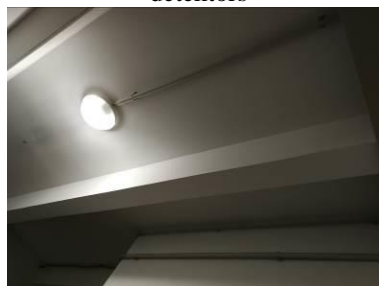
<p>5.3.2. automātiskās ugunsdzēsības sistēmas veids; uguns dzēsšanai lietojamās vielas; ūdensvada ievadi, tīkla shēma, cauruļvadi, ietaises un sūkņu iekārtas; automātiskās vadības nodrošinājums, rezerves elektroapgāde, sistēmas kalpošanas ilgums; dūmaizsardzības risinājumu veidi, gaisa vadi, ietaises un iekārtas; rezerves elektroapgāde, automātiskā vadība, bloķējums ar citām sistēmām; sistēmas kalpošanas ilgums</p>	<p><b>68a. Ugunsdrošības signalizācija;</b>  <b>68b. Ugunsgrēka izziņošanas balss sistēma;</b>  <b>68c. Automātiskā (gāzes/ūdens) ugunsdzēsības sistēma.</b></p> <p>Ēka aizsargāta ar automātisko ugunsgrēka atklāšanas un trauksmes signalizācijas sistēmu (ugunsgrēka detektori, ugunsgrēka trauksmes iedarbināšanas pogas), kas automātiski atklāj ugunsgrēka izcelšanos un signālu par ugunsgrēku vai sistēmas bojājumiem un pārraida uz kontroles un signalizācijas pulti. Automātiskās ugunsgrēka atklāšanas un trauksmes signalizācijas sistēmas uztveršanas, kontroles un indikācijas iekārta ir izvietota ēkas koplietošanas daļā pirmajā stāvā blakus galvenajai ieejai. Apsekošanas laikā uz automātisko ugunsgrēka atklāšanas un trauksmes signalizācijas sistēmas kontroles paneļiem tika konstatēti paziņojumi par atslēgumiem un bojājumiem ugunsdzēsības sistēmas darbībā (skatīt 5.3.1. un 5.3.2. att.). Automātiskā ugunsgrēka atklāšanas un trauksmes signalizācijas sistēma nodrošina vadības signālu nodošanu citām inženiertehniskām sistēmām (ventilācijas atslēgšana, kondicionēšanas sistēmas atslēgšana, automātiskās balss ugunsgrēka izziņošanas sistēmas iedarbināšana). Objektā izvietotajiem ugunsgrēka detektoriem tieši tuvumā izvietoti priekšmeti vai tie atrodas tuvāk par 0,5 metriem no starpsienām un citiem šķēršļiem (skatīt 5.3.3. un 5.3.4. att.). Atsevišķi ugunsgrēka detektori ir nokrāsoti vai tiem piestiprināti vāciņi, kā rezultātā tiek traucēta to normāla darbība (skatīt 5.3.5., 5.3.6., 5.3.7., un 5.3.8. att.). Objektā atsevišķas telpas nav aprīkotas ar automātisko ugunsgrēka atklāšanas un trauksmes signalizācijas sistēmu (skatīt 5.3.9. un 5.3.10. att.).</p>	<p>20%</p>

5.3.9. att. Telpa bez automātiskās ugunsgrēka atklāšanas un trauksmes signalizācijas sistēmas ugunsgrēka detektora

5.3.10. att. Telpa bez automātiskās ugunsgrēka atklāšanas un trauksmes signalizācijas sistēmas ugunsgrēka detektora

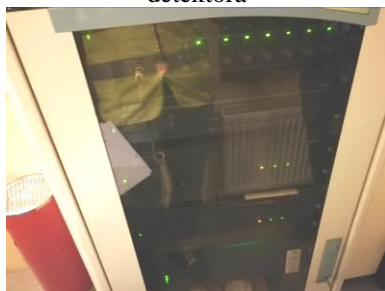
Ēkā ierīkota automātiskā ugunsgrēka balss izziņošanas sistēma. Automātiskā ugunsgrēka balss izziņošanas sistēmas uztveršanas, kontroles un indikācijas iekārta ir izvietota ēkas koplietošanas daļā pirmajā stāvā blakus galvenajai ieejai. Apsekošanas laikā uz automātiskās ugunsgrēka balss izziņošanas sistēmas kontroles paneļa netika konstatēti paziņojumi par atslēgumiem un bojājumiem uguns aizsardzības sistēmas darbībā (skatīt 5.3.11. att.).

5.3.11. att. Automātiskās balsu ugunsgrēka izziņošanas sistēmas panelis

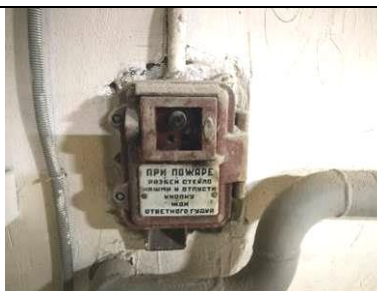
5.3.18. att. Nefunkcionējoša manuālā ugunsaisardzības sistēmas iedarbināšanas ierīce

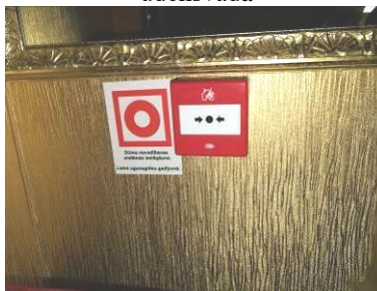
Objektā atsevišķās telpās ierīkota manuāla dūmu novadīšanas sistēma, kuru paredzēts iedarbināt ar manuālām iedarbināšanas ierīcēm (skatīt 5.3.22. att.). Vizuāli apsekojot starpstāvu pārsegumos ierīkotās inženierkomunikāciju caurules, piemēram, ventilācijai vai kanalizācijai paredzētās, netika gūti pierādījumi, ka ir nodrošināti ugunsdrošības risinājumi, lai caur tiem ugunsgrēka gadījumā netiktu pieļauta degšanas produktu izplatība (netika konstatēti ugunsdrošie vārsti, manžetes u.tml.). (skatīt 5.3.23., 5.3.24. un 5.3.25. att.). Konstatēts, ka elektroinstalācija tiek ierīkota dabīgās ventilācijas kanālos (skatīt 5.3.26. att.).

5.3.22. att. Dūmu novadīšanas sistēmas manuālā iedarbināšanas ierīce

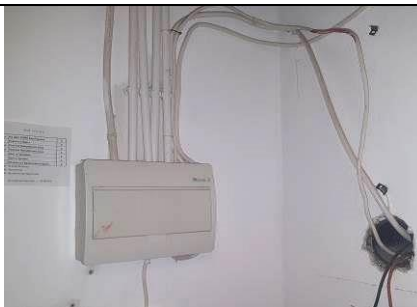
5.9.4. att. Sadalne bez brīdinājuma zīmes "Bīstami Elektrība"

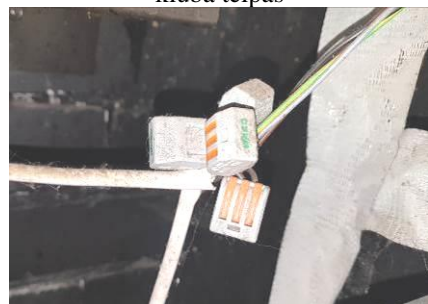
5.9.7. att. Nedroši kontaktsavienojumi, 1.stāva kluba telpas

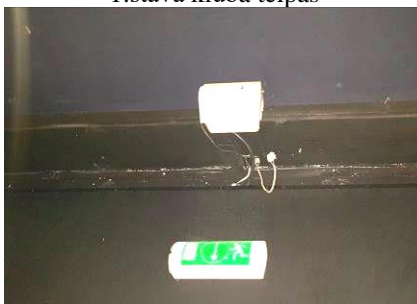
5.9.8. att. Nedroši kontaktsavienojumi, 1.stāva kluba telpas

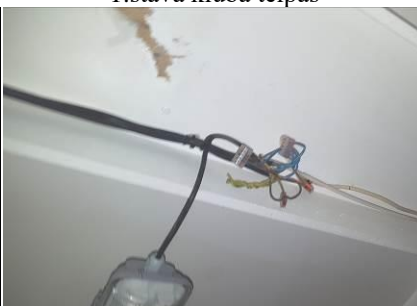
5.9.10. att. Nedroši kontaktsavienojumi, 1.stāva kluba telpas

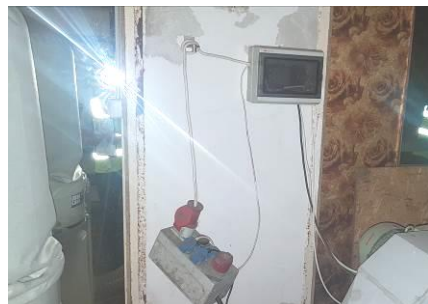
5.9.11. att. Nenostiprināta elektrosadalne, 1.stāva kluba telpas

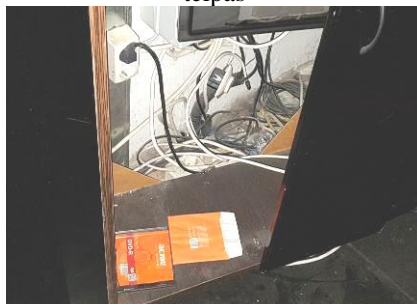
5.9.12. att. Nenostiprināti kabeļi, 1.stāva kluba telpas

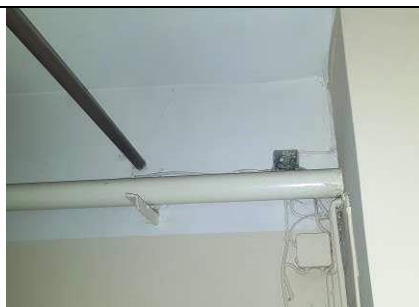
5.9.14. att. Nozarkārba bez aizsargvāka

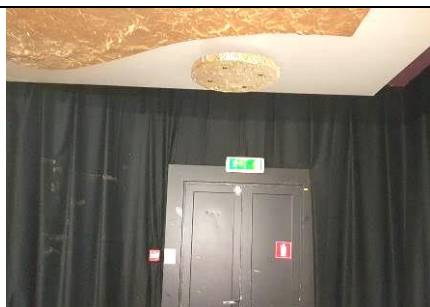
Evakuācijas izeju gaismekļu rezerves barošana tiek nodrošināta ar gaismekļi iebūvētām akumulatoru baterijām. Evakuācijas izeju gaismekļiem, bieži izmantotās telpās, veikta nomaina 2018. gadā. Tehniskajās telpās uzstādītie evakuācijas izeju gaismekļi ir novecojuši. Apsekošanas laikā pavadošais personāls neuzrādīja gaismekļu akumulatoru pārbaudes žurnālu (pārbaudes jāveic reizi mēnesī MK 400 “Darba aizsardzības prasības drošības zīmju lietošanā”), kā arī nespēja nodrošināt gaismekļu barošanas avota atslēgšanu, kā rezultātā nav zināms vai evakuācijas apgaismojuma akumulatori spēj nodrošināt gaismekļa darbību vismaz 30 minūtes (MK. 238 “Ugunsdrošības noteikumi”).

5.9.34. att. Evakuācijas gaismeklis, 1. stāva kluba telpas

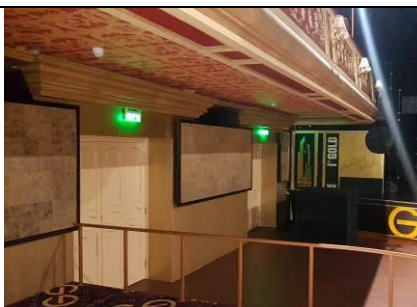
5.9.35. att. Evakuācijas gaismeklis, koncertzālē

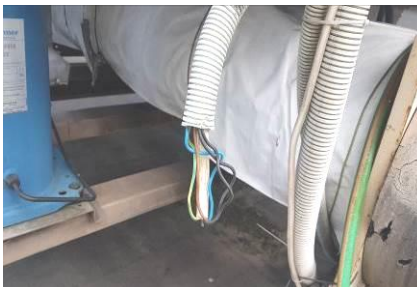
Uz jumta atrodas dzesēšanas iekārtas un ventilācijas iekārtas kurām ir neatbilstoša elektroinstalācija: nenostiprināti kabeļi, bojātas kabeļu aizsargcaurules, kabelis bez otrās izolācijas kārtas; videi neatbilstoši kabeļi (baltie kabeļi).

5.9.37. att. Kabelis bez otrās izolācijas kārtas

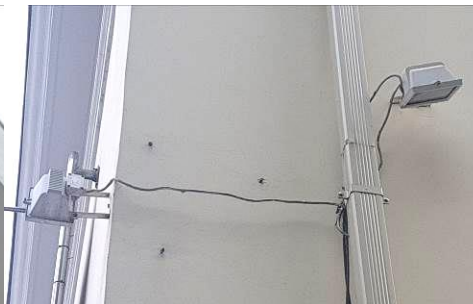
Ārpus telpām uzstādīts teritorijas apgaismojums, videonovērošanas kameras, apgaismojuma elektroapgādes kabeļi un kontaktligzdas. Vairāki ārējie kabeļi ir nenostiprināti. Elektroinstalācija izveidota ar apkārtējai videi neatbilstošiem kabeļiem (baltie kabeļi). Bojātas kabeļu aizsargājošās caurules.

6.7.2. att. Elektroinstalācija stiprināta pie notekcaurulēm

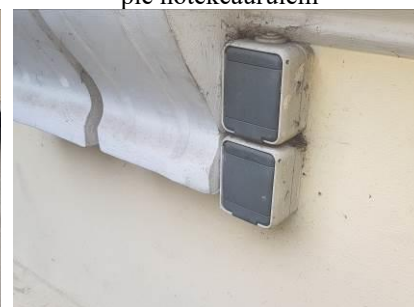
6.7.4. att. Kontaktligzda ārpus telpām

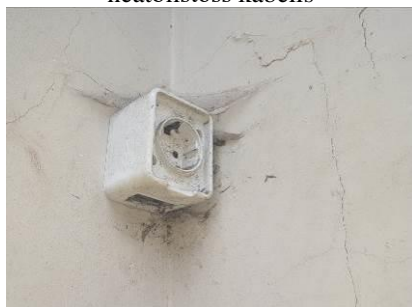
6.7.5. att. Kontaktligzda ārpus telpām bez atbilstošas IP klases, nav aizsargvāka
