Ēkas (būves) tehniskās apsekošanas atzinums

Administratīvā ēka, Stabu iela 18, Rīga, kadastra Nr. 0100 022 0019 001
(būves nosaukums, adrese, būves kadastra apzīmējums un zemes vienības kadastra apzīmējums)

Atzinums izsniegts 2019. gada 18.aprīlī

SIA "JaunRīga ECO", Reģ Nr. 40103680902, Dunties iela 28 - 3, Rīga, LV-1005,
Būvkomersanta reģ.Nr. 11096-R; Rolands Lipšāns, sert.Nr. 4-02839; 20-7804
(apsekojuma veicējs - fiziskās personas vārds, uzvārds, sert. Nr. vai juridiskās personas nosaukums, reģ. Nr.)

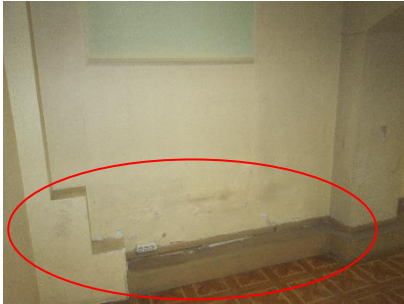
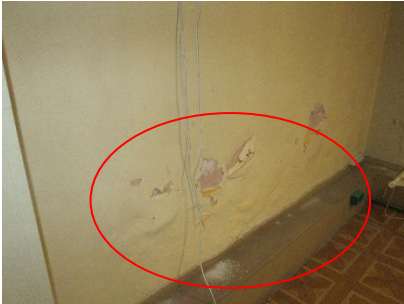
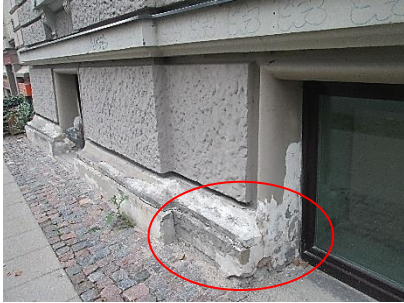
<p>13.att. Stabu ielas pamatu skats.</p> </div> <div style="width: 50%; text-align: center;">

<p>14.att. Stabu ielas pamatu skats.</p> </div> <div style="width: 50%; text-align: center;">

<p>15.att. Stabu ielas pamatu skats</p> </div> <div style="width: 50%; text-align: center;">

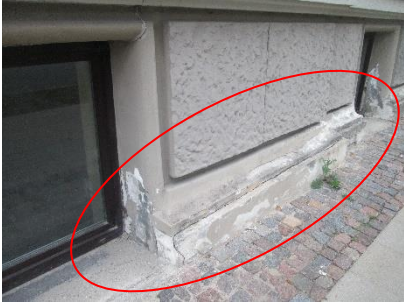
<p>16.att. Sīkplaisas un atslāņošanās.</p> </div> <div style="width: 50%; text-align: center;">

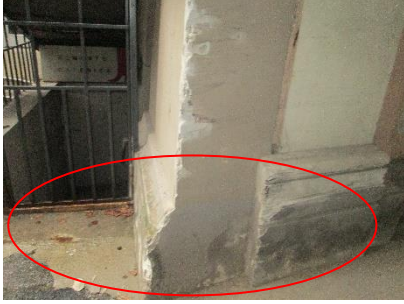
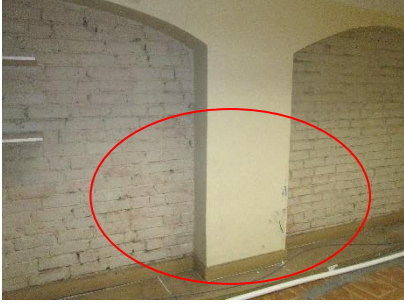
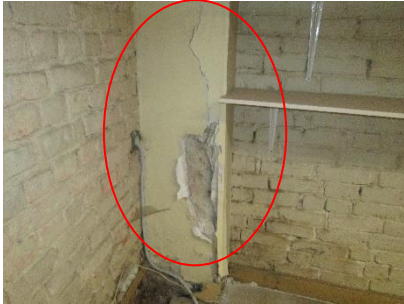
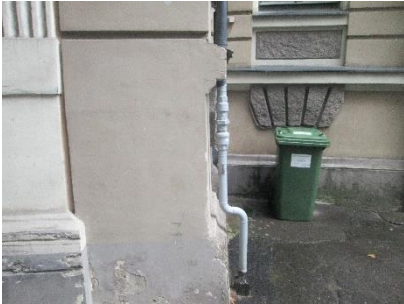
<p>17.att. Pagalma pamatu skats.</p> </div> <div style="width: 50%; text-align: center;">

<p>18.att. Pagraba pamatu skats.</p> </div> </div>	<p>45%</p>

<p>19.att. Pagraba pamatu skats.</p>

<p>20.att. Pagalma pamatu skats.</p>

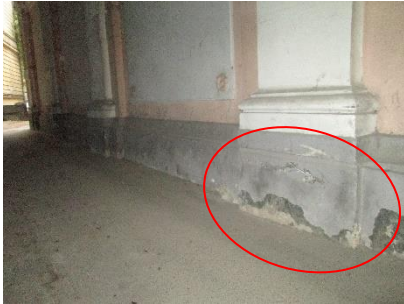
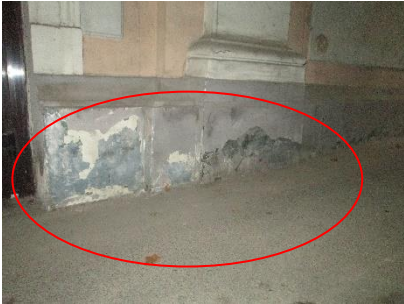
<p>21.att. Caurbrauktuves pamati.</p>

<p>22.att. Caurbrauktuves pamati.</p>

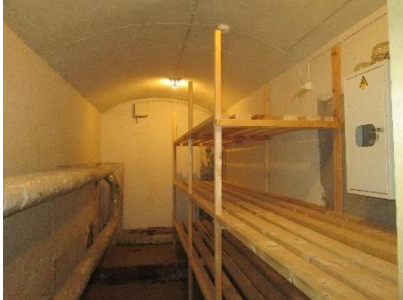
<p>27.att. Apmetums atslāņojies mitruma ietekmē</p>	45%

<p>4.2.2. pagraba nesošo iekšsienu konstrukcija un materiāls (būvizstrādājums); konstruktīvās shēmas; galveno konstruktīvo elementu biežums un šķērsriezums, atdalošā un tvaika izolācija; pagraba sienu būvmateriālu stiprība, konstrukciju elementu pārbaudes un mūra stiprības aplēšu rezultāti; kontrolzondēšanas rezultāti; nesošo sienu mūra vājinājumi; plaisu atvērumu mērījumu un plaisu attīstības novērojumu dati; koksnes bioloģiskie bojājumi</p>	<p>C.5b Ķieģeļu mūra nesošās iekšsienas;</p> <p>Pagraba nesošās iekšsienas veidotas no ķieģeļu mūra, 500 – 600 mm biežumā. Nekādas papildus darbības pret mitruma aizsardzību ēkas ekspluatācijas gaitā nav veiktas, saglabājies sākotnējais apmetums, kurš mitruma ietekmē lokāli sācis atslāņoties (25.; 26.att.), izveidojušās sīkplaisas. Pagraba pamatu/sienu apmetumu jānokaļ, jāapstrādā ar pretsēnīšu līdzekļiem un jāveic sienu sanācijas apmetums. Skat p.4.1.3.</p>

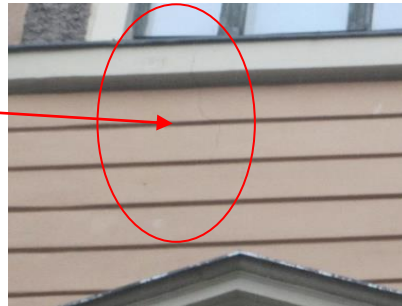
29.att. Plaisa pagalma fasādē (=41.att.)

kosmētiskie apdares darbi. Kopumā nesošo ārējo tehniskais stāvoklis vērtējams kā daļēji apmierinošs, bojātās vietas ieteicams atjaunot, kā arī hermetizēt izveidojušās plaisas, rekomendējama visu fasādes plakņu atjaunošana, kā arī jumta pieslēguma nosedzošo elementu nomaiņa un lietus notekcauruļu atjaunošana.

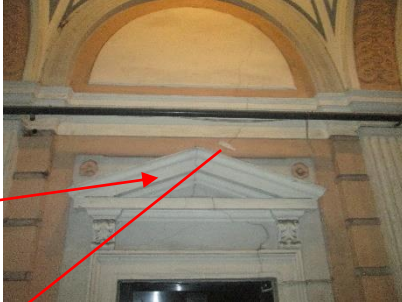
<p>38.att. Iebrauktuves tunelis.</p> <p>39.att. Plaisa caurbrauktuves sienā</p> <p>40.att.</p> <p>41. Marķieri kāpņu telpā.</p>	
<p>4.2.4. virszemes nesošo iekšsienu konstrukcija un materiāls (būvizstrādājums); konstruktīvās shēmas; galveno konstruktīvo elementu biezums un šķērsriezums, atdalošā un tvaika izolācija; virszemes sienu būvmateriālu stiprība, konstrukciju elementu pārbaudes un mūra stiprības aplēšu rezultāti; kontrolzondēšanas rezultāti; nesošo sienu mūra vājinājumi; plaisu atvērumu mērījumu un plaisu attīstības novērojumu dati; koksnes bioloģiskie bojājumi</p>	<p>C.5b Ķieģeļu mūra nesošās iekšsienas;</p> <p>Nesošā iekšsiena veidota no ķieģeļiem, ēkas garenvirzienā – 510 mm. Telpās veikti daļēji kosmētiskie atjaunošanas pasākumi, kopējais stāvoklis apmierinošs.</p>

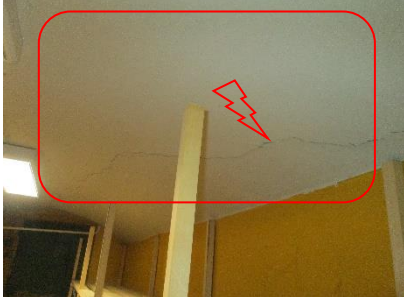
56.att. Plaisa pagraba pārsegumā.

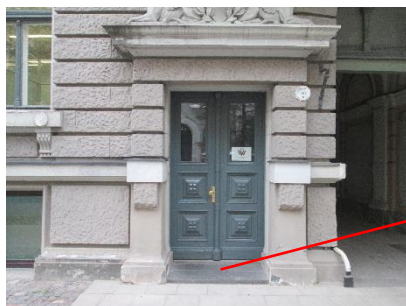
nostiprināt konstrukcijas. Ieejas mezgli izbūvēti bez lieveņa un pakāpieniem, vai nelieli paaugstinājumi ar granīta plātņu seguma materiālu, kopējais stāvoklis apmierinošs.

69.att. Stabu ielas ieejas mezgls.

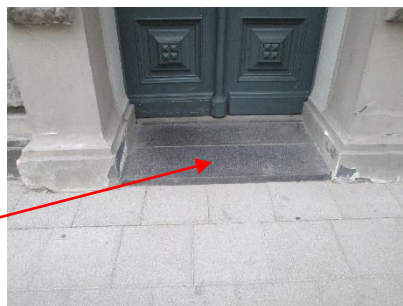
70.att. Stabu ielas ieejas mezgla.

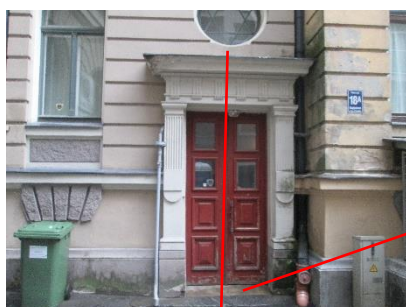
71.att. Pagalma ieejas mezgls.

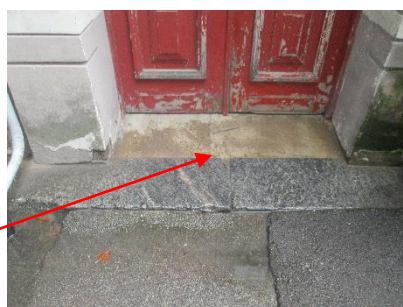
72.att. Pagalma ieejas mezgls.

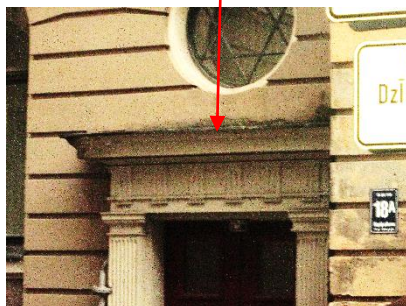
73.att. Pagalma ieejas mezgls.

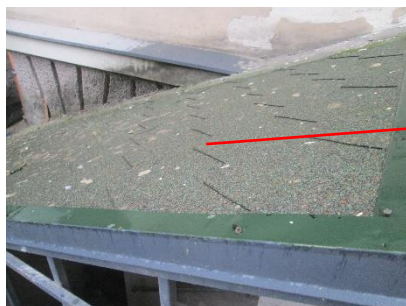
75.att. Pagraba ieejas jūmtiņš.

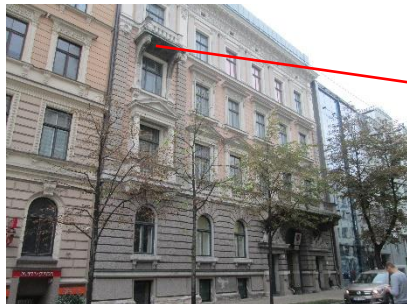
balkonu konstrukcijas var secināt, ka nespēja nav mazinājusies, tomēr kopējais stāvoklis neapmierinošs, uz balkoniem novērojami apdares bojājumi, pastiprināts mitruma piesātinājums konstrukciju tuvumā, apmetuma atdalīšanās, kā arī nav izveidota hidroizolācija, kā rezultātā mitrums iekļūst balkonu un sienu konstrukcijās. Balkoniem nepieciešams atjaunot bojātos stiprinājumus, atjaunot apdares kārtu, no augšpusē izveidot hidroizolācijas slāni un atjaunot segumu.

79.att. Stabu ielas fasāde.

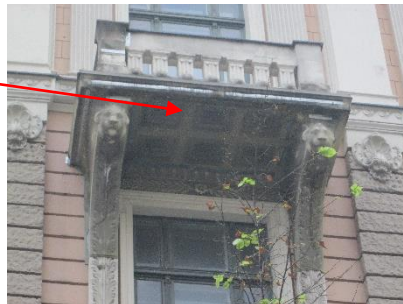
80.att. 4.stāva balkons.

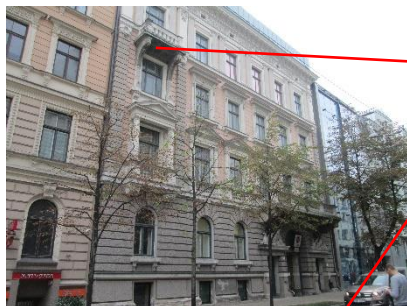
81.att. Stabu ielas fasāde.

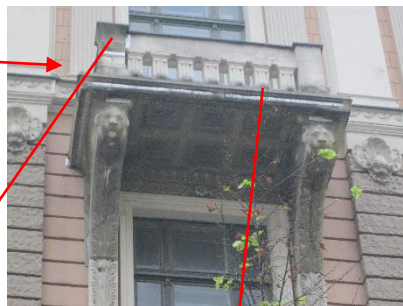
82.att. 4.stāva balkons.

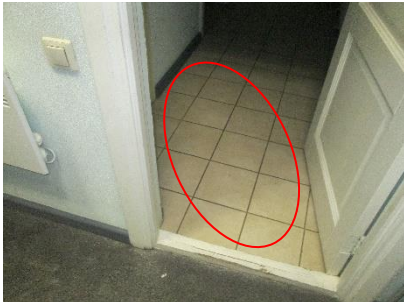
4.12.	Grīdas	35%
4.12.1. grīdu konstrukcijas, seguma un virsseguma veidi; skaņas un siltuma izolācija	<p>C.42 Smilšcements, betona klonu grīdas; C.43 Keramikas flīžu grīdas; C.44 Parketa grīdas; C.47 Mīksto ruļļmateriālu grīdas;</p> <p>Grīdas segums telpās veidots pēc telpu specifikas. Papildus skaņas un siltumizolācijas slāņi nav veidoti, telpu segumi ir atjaunoti lokāli; - flīžu, lamināta vai linoleja segumi, bojātās vietas vecajā segumā ieteicams atjaunot vai atjaunot pilnībā segumu atbilstoši telpas specifikai. Pagraba telpu grīdas atsevišķās telpās nepieciešams atjaunot, iestrādājot hidroizolācijas slāni.</p>

<p>94.att. Flīžu grīda.</p>

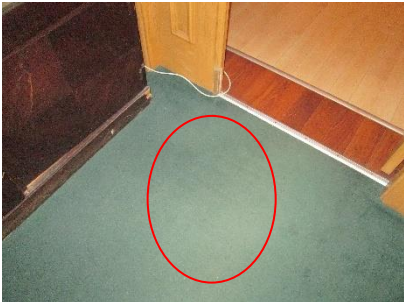
<p>95.att. Linoleja grīdas segums.</p>

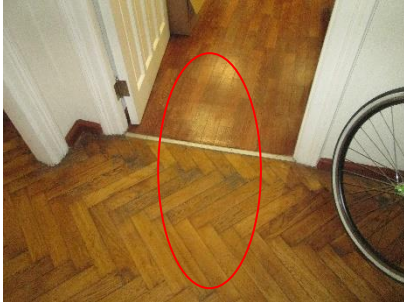
<p>96.att. Parketa grīda.</p>

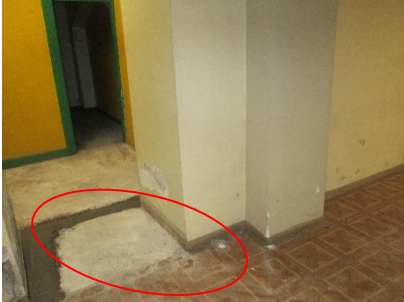
<p>97.att. Betona grīda ar linoleju pagrabā.</p>

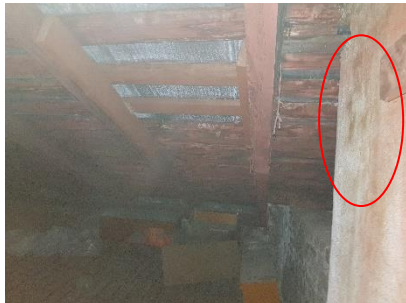
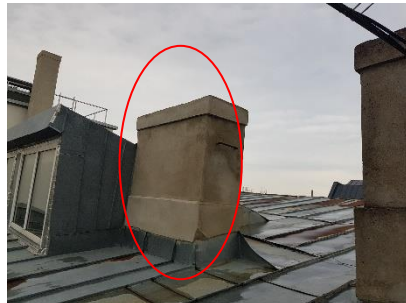
4.16.	ventilācijas šahtas un kanāli	45%
4.16.1. veids, materiāls; gaisa apmaiņa, temperatūras un gaisa mitruma režīms bēniņos	<p>Ēkai ir dabīgās nosūces ventilācijas sistēma. Šahtas izbūvētas no ķieģeļu mūra. Gaisa pieplūde notiek caur logu un durvju periodisku atvēršanu. Ventilācijas kanāliem jānodrošina to tīrīšanu atbilstoši ugunsdrošības prasībām, ventilācijas kanāli jātīra ne retāk kā trijos gados. Ventilācijas šahtas un izvadus nepieciešams lokāli atjaunot, redzami apdares bojājumi (107.att) izvadus.</p>

<p>106.att. Vent.izvadi bēniņos. 107.att.</p>

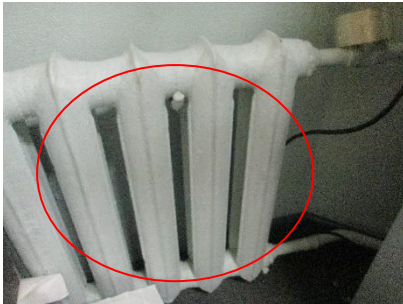
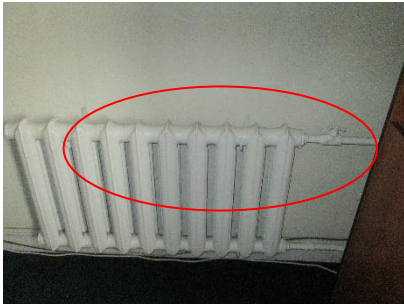
131.att.	132.att.
5.6.	ventilācijas un gaisa kondicionēšanas iekārta	
5.6.1. ventilācijas un gaisa kondicionēšanas sistēma, iekārtas un citi elementi	Nav.

<p>5.5.</p>	<p>centrālāpkures radiatori, kaloriferi, konvektori un to pievadi, siltuma regulatori</p>	<p>45%</p>
<p>5.5.1. centrālāpkures sildķermeņi, kalpošanas ilgums</p>	<p>C.63b Centrālāpkures sildķermeņi;</p> <p>Centrālāpkures sildķermeņi saglabājušies kopš uzstādīšanas brīža, čuguna sildķermeņi bez regulēšanas iespējām, ieteicams uzstādīt termoregulatorus. Neveicot sildķermeņu nomaiņu, nepieciešams esošos čuguna sildķermeņus attīrīt, pārgrupēt un uzstādīt termoregulatorus.</p>
